**VESILAHTI
NARVA
HURSKASVUORI
1. maailmansodan
varustusten kartoitus
2003**

Timo Jussila

Mikroliitti Oy

Teettäjä: Pirkanmaan maakuntamuseo

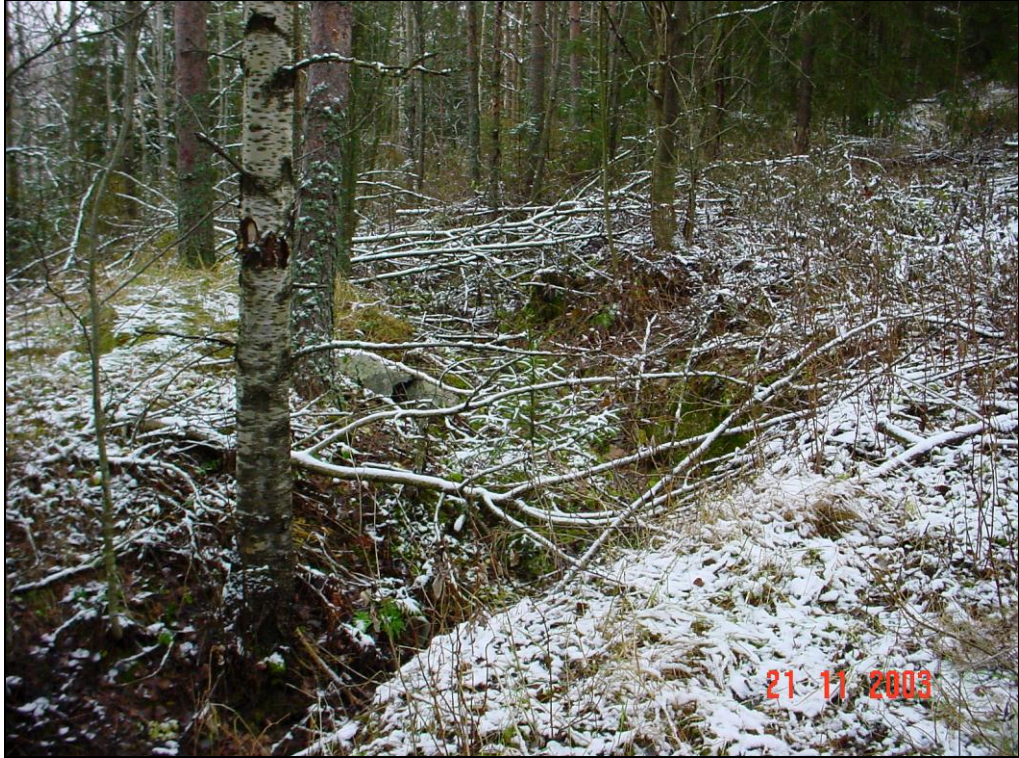
13 Sortunutta ja risujen täyttämää juoksuhaudaa

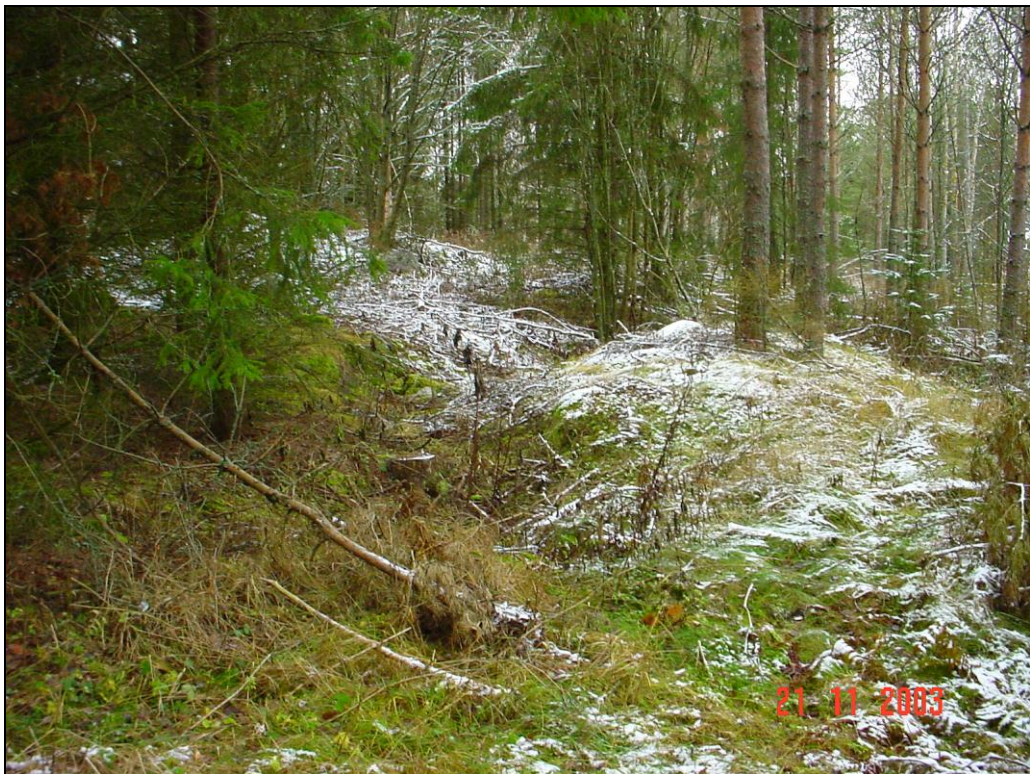
14 Lätisen varustuksen itäpää.

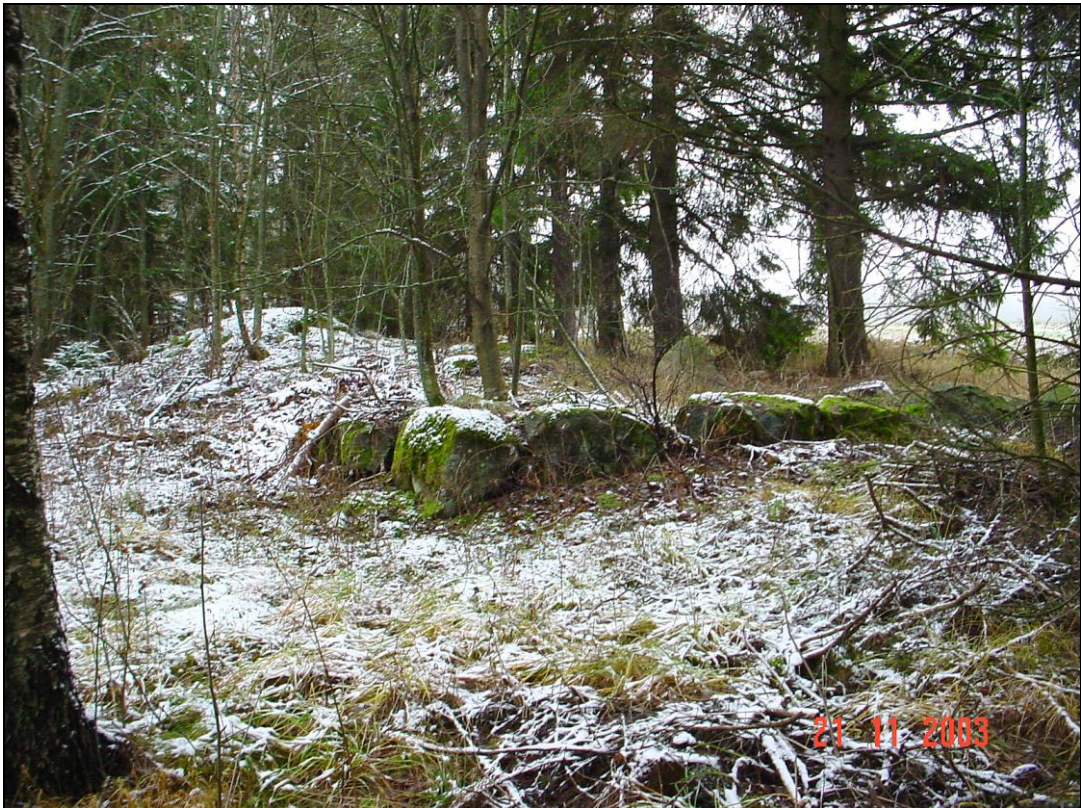
15 Talon perustukset, takana näkyy kiukaan raunio. Perustuksen ala on 12 x 5,5 m. Rakennus on ollut aivan Poukkaan menevänn tien varressa (oikella heti metsän reunassa), juoksuhauda kulkee muutama metri talon pohjoispuolella, kuvan vasemmalla puolella. Kuvattu kaakkoon.

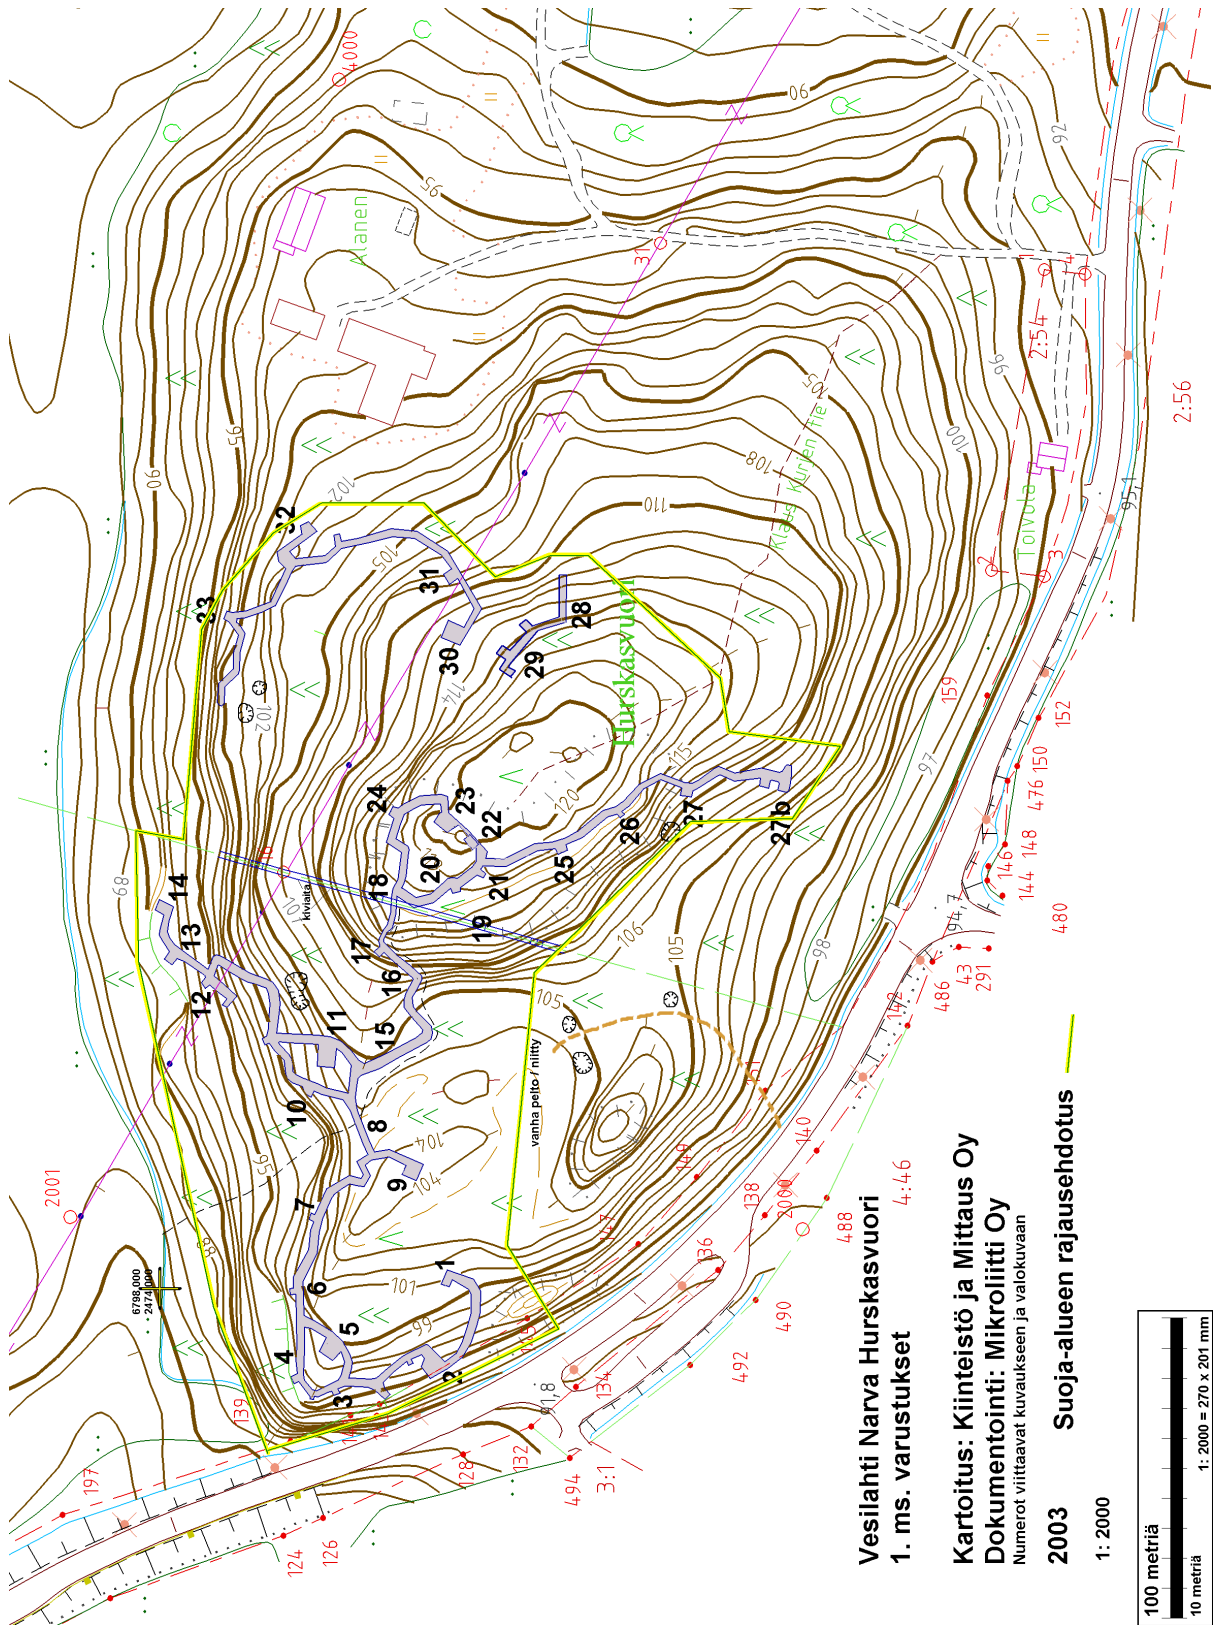
Ehdotus Hurskasvuoren varustusten suoja-alueen rajaukseksi

Rajaus noudattaa luoteis- pohjois- ja koillisosassa vuoren rinteeseen juurta.

Poukan varustukset ovat vähäisiä ja osin vaurioituneita, sekä sortuneita. Suoja-alueehdotus on lain mukainen 2 m varustusten näkyvistä rajoista.
