TUTKIMUSRAPORTTI

RAUTJÄRVI

Miettilä

Historiallisen ajan kasarmialueen koekaivaus

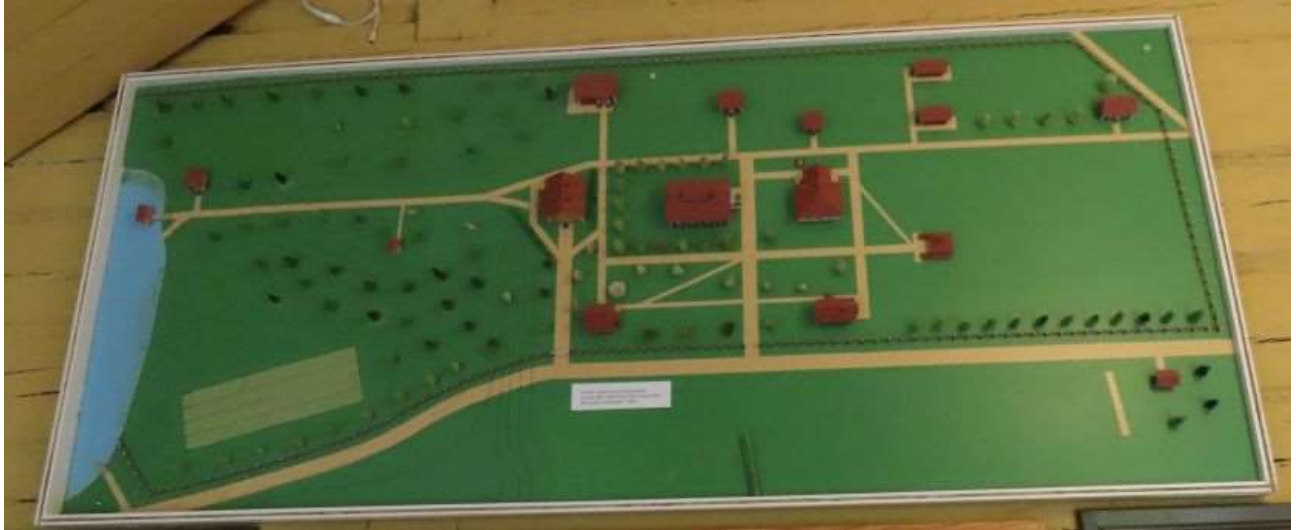
AKDG 6926: 5. Pienoismalli Miettälän vuoden 1882 kasarmialueesta. Pienoismalli on esillä Kollaa Simo Häyhä-museossa. Miettäläntien eteläpuolella oli ampumarata.

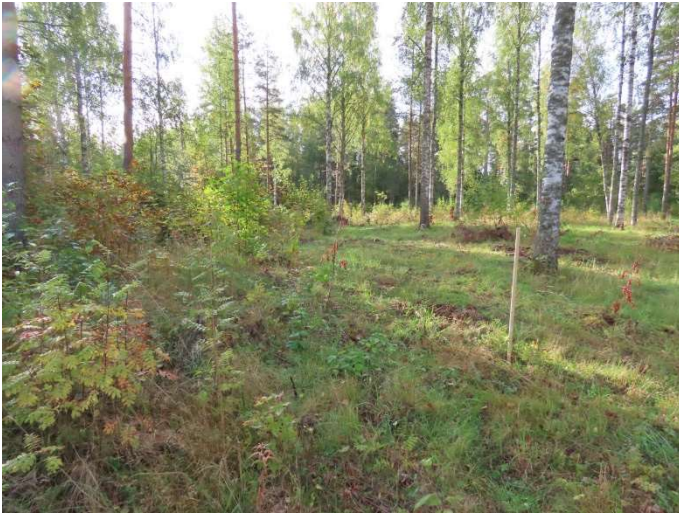
AKDG 6926:46. Esikunnan talon arvioitu si-
jainti merkitty puupaaluin maastoon,
pohjoisesta.

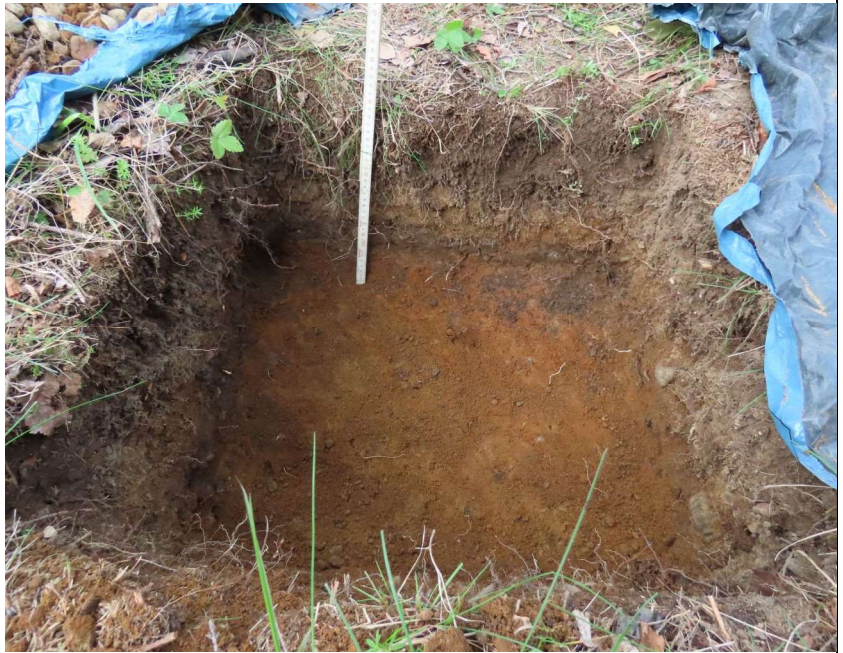
AKDG 6926:11. Koekuoppa 1, idästä.

Koekuoppa 1. Esikuntarakennuksen kohdalla. Pinnalla 12 cm multaista soraa, sitten 7 cm keltaista soraa, 5 cm tummaa soraa ja lopuksi tummankeltainen pohjasora, kaivettu 30 cm. Kerroksellisuus viittaa useisiin rakenne-/täyttökerroksiin. Löydöt (tiiliä, ikkunalasia, hylsy).

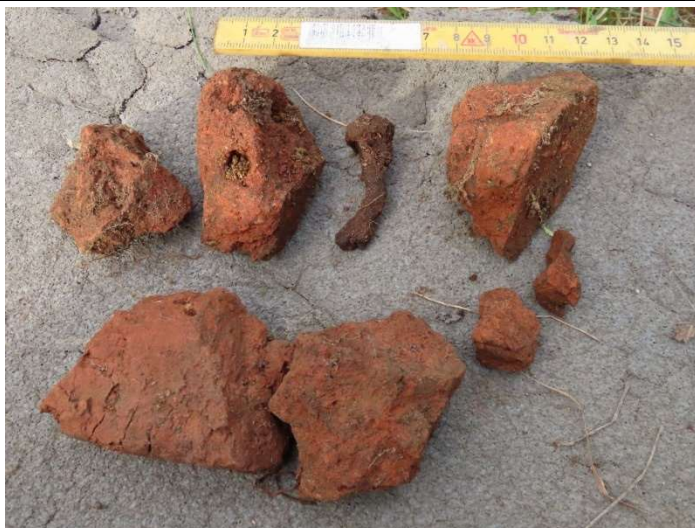
AKDG 6926:10. Löytöjä koekuopasta 2.

Koekuoppa 2. Esikuntarakennuksen kohdalla. Pinnalla 28 cm multaista soraa, jonka alapinnassa hiiltä ja eteläprofiilissa huuhtoutunutta maata (= vanha podsolimaannos?), sitten puhdas keltainen sora. Tummassa mullassa tiilimurskaa ja rautanaula, kaivettu 35 cm.

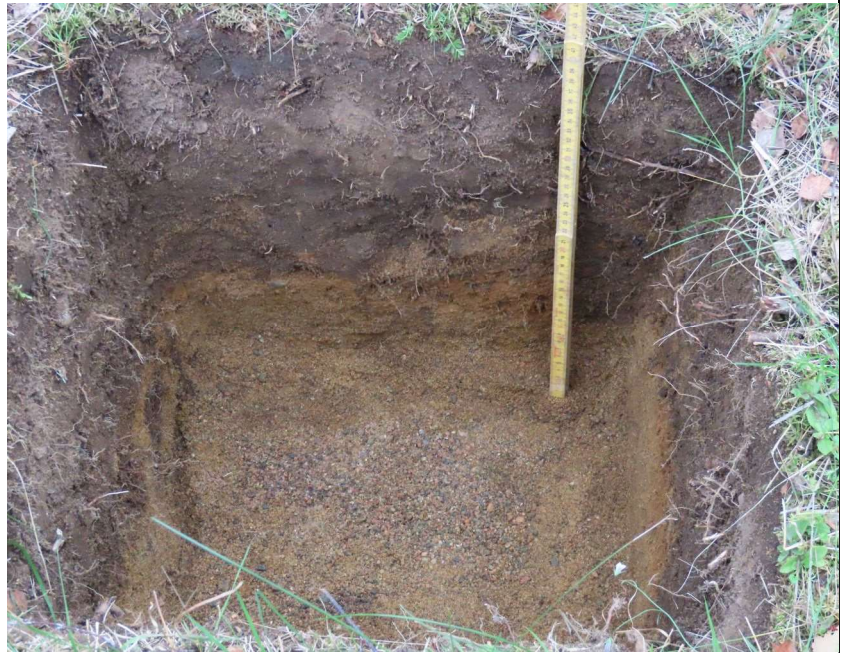
AKDG 6926:7. Koekuoppa 3, pohjoisesta.

Koekuoppa 3. Esikuntarakennuksen kohdalla. Multainen hiekkakerros 28 cm, siinä pieniä hiilenhippuja, mahdollisesti hie-
man polkeutunut, sitten karkea hiekka, kaivettu 43 cm.

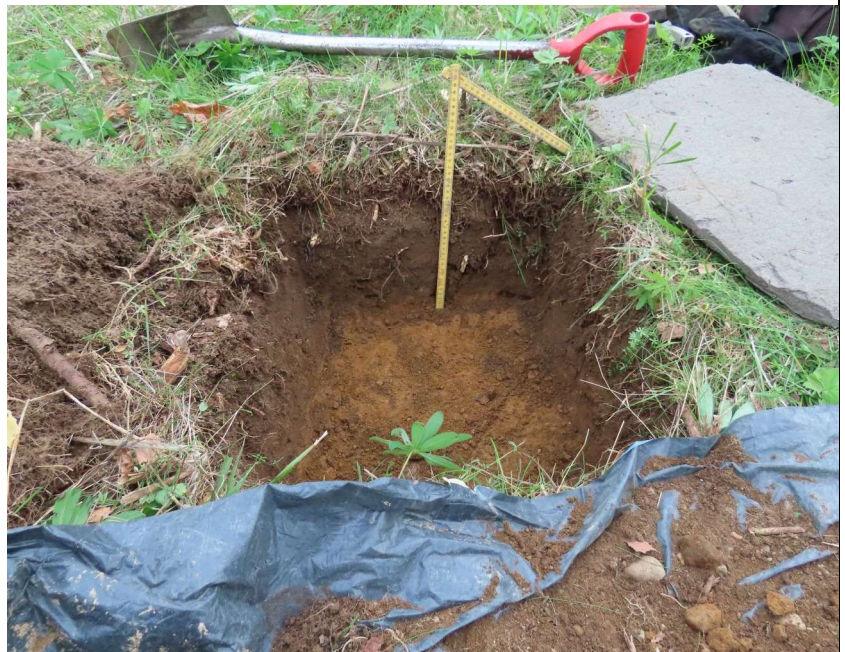
AKDG 6926:17. Koekuoppa 4, etelästä.

Koekuoppa 4. Hiekkainen multa 25 cm, sen pintakerroksissa olutpullon pala ja rautavarrasta, sitten puhdas keltainen kivensekainen hiekka, kaivettu 28 cm.

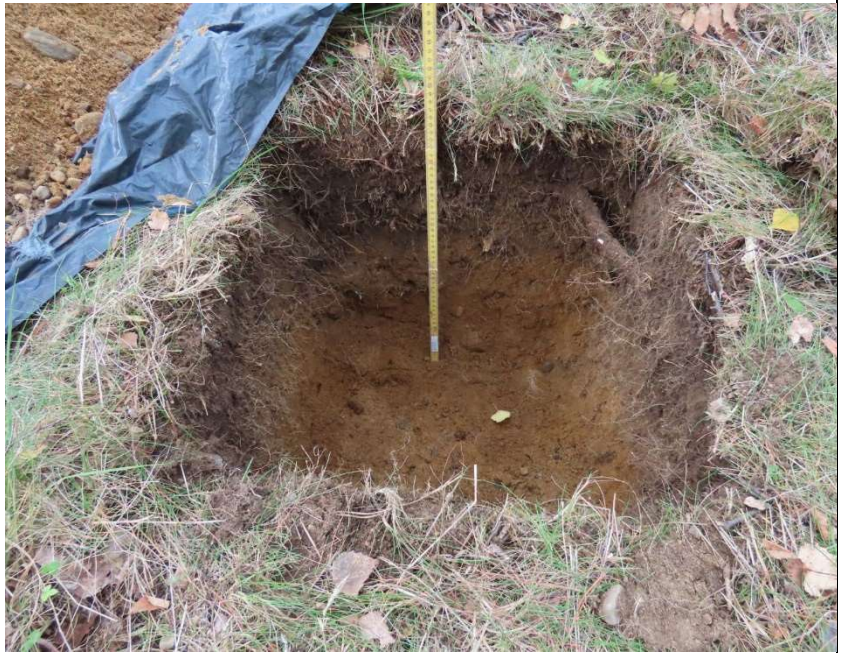
AKDG 6926: 14. Koekuoppa 5, idästä.

Koekuoppa 5. Multa/sora 25 cm, sitten puhdas sora, kaivettu 38 cm. Mullassa muutama tiilen ja lasin pala.

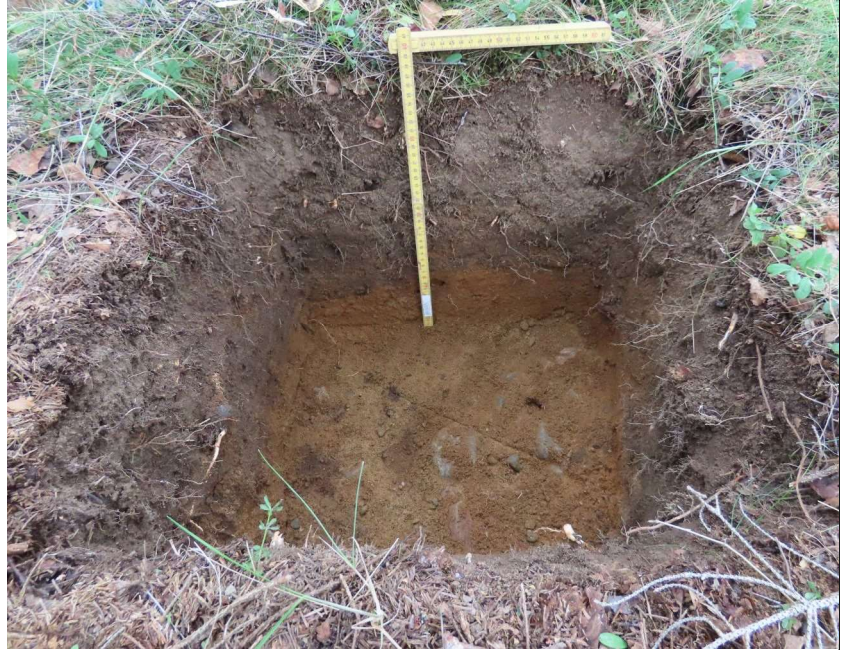
AKDG 6926:16. Koekuoppa 6, etelästä.

Koekuoppa 6. Multainen sora 28 cm, sitten puhdas hiekka, jossa pientä mukulakiveä, mullassa yksi tiilen muru, kaivettu 38 cm.

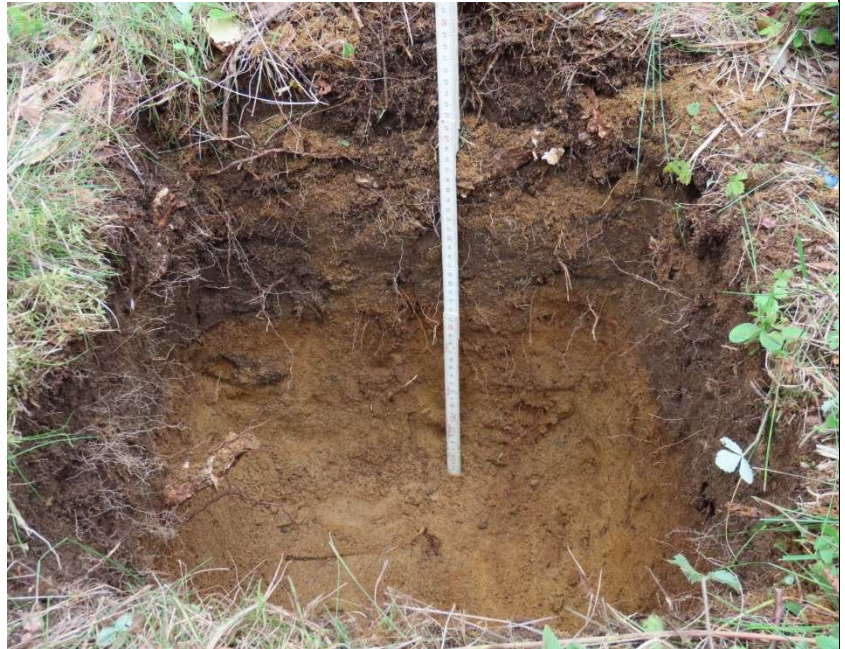
AKDG 6926:20. Koekuoppa 7, idästä.

Koekuoppa 7. Hiekkamulta 25 cm, sitten hieno hiekka, löydötön, kaivettu 50 cm.

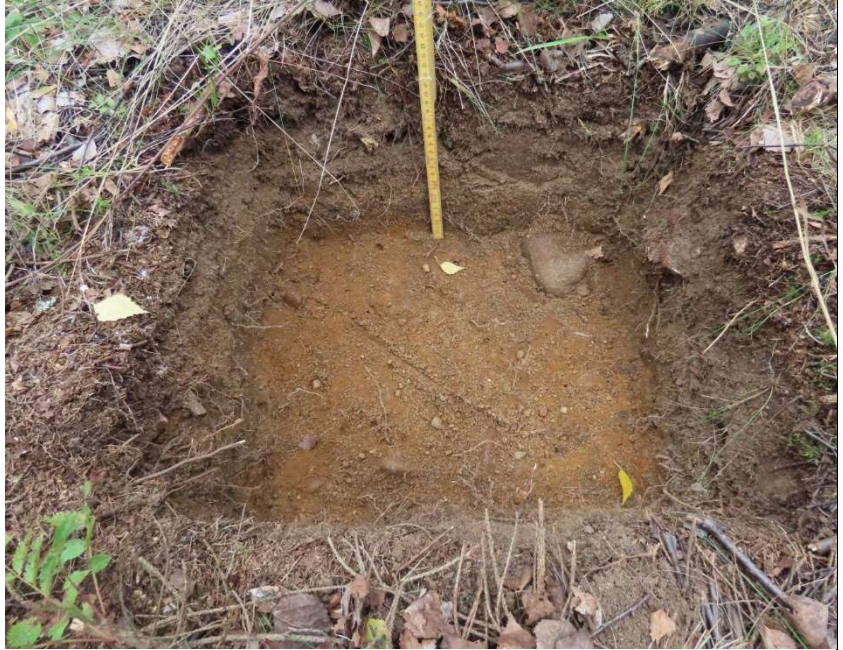
AKDG 6926:21. Koekuoppa 8, idästä.

Koekuoppa 8. Hiekkamulta 20 cm, sitten keltainen hiekka, jossa pikkukiveä, kaivettu 25 cm, löytöinä muutama tiilen pala, rautanaula, pala laastia.

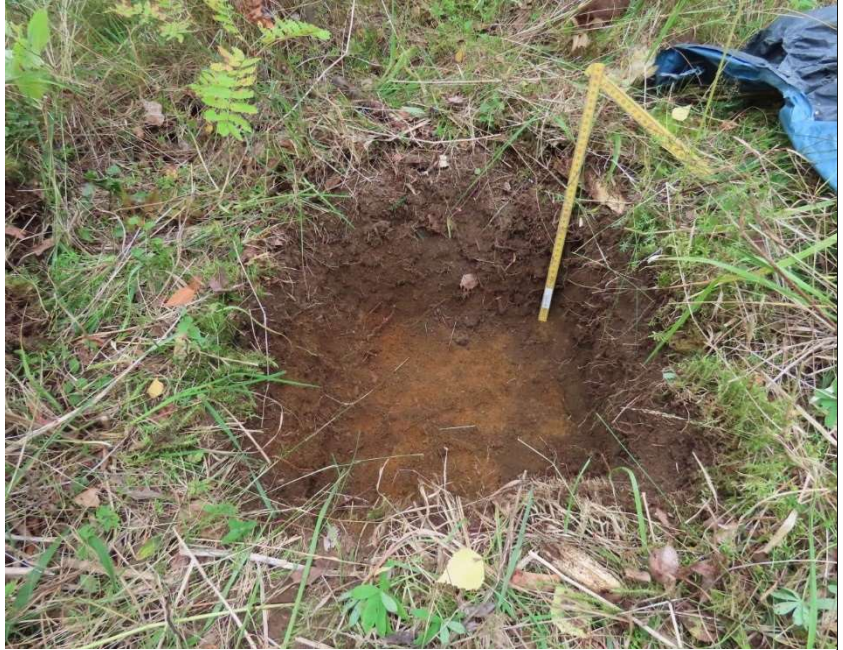
AKDG 6926:23. Koekuoppa 9, etelästä.

Koekuoppa 9. Hiekkainen multa 27 cm, sitten keltainen hiekka, kaivettu 30 cm, löydötön.

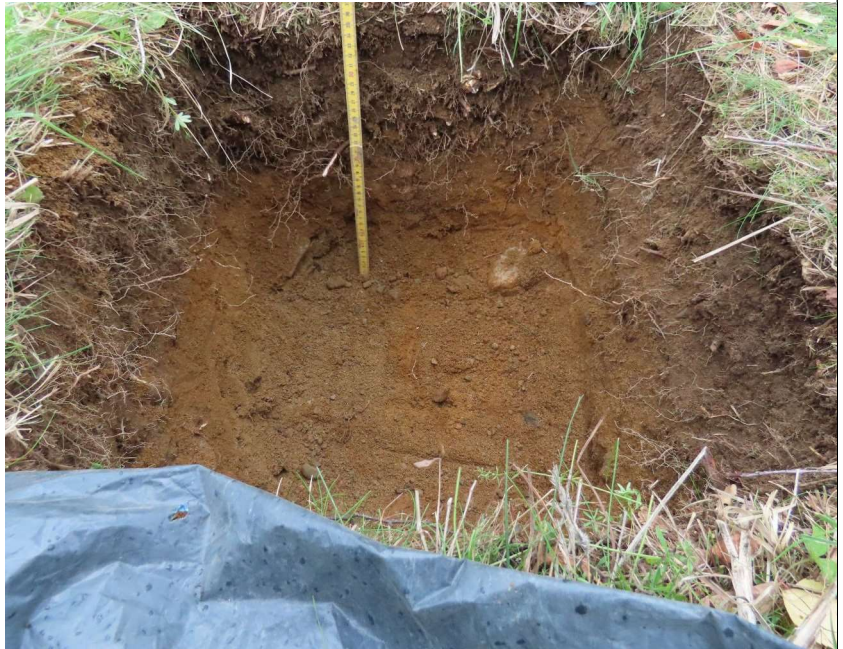
AKDG 6926:24. Koekuoppa 10, etelästä.

Koekuoppa 10. Hiekkamulta 25 cm, sitten keltainen sora, mullassa jonkin verran tiilenpaloja ja muutama pala paksua, kirkasta ikkunalasia, kaivettu 40 cm.

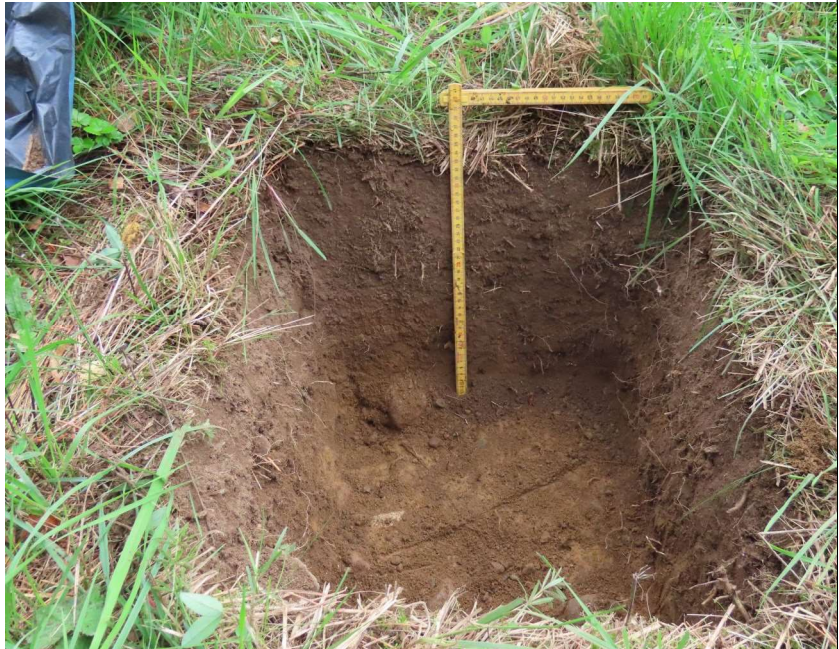
AKDG 6926:48. Koekuoppa 11, lännestä.

Koekuoppa 11. Keskimmäisen kasarmin länsipuolinen alue. Jokseenkin tyhjä multakerros 15 cm, sitten ruskeaa hiekkaa 18 cm ja siinä tiilenpaloja, ohutta (juoma)lasia ja järeä rautapultti, lopuksi kivensekainen hieno hiekka, kaivettu 40 cm.

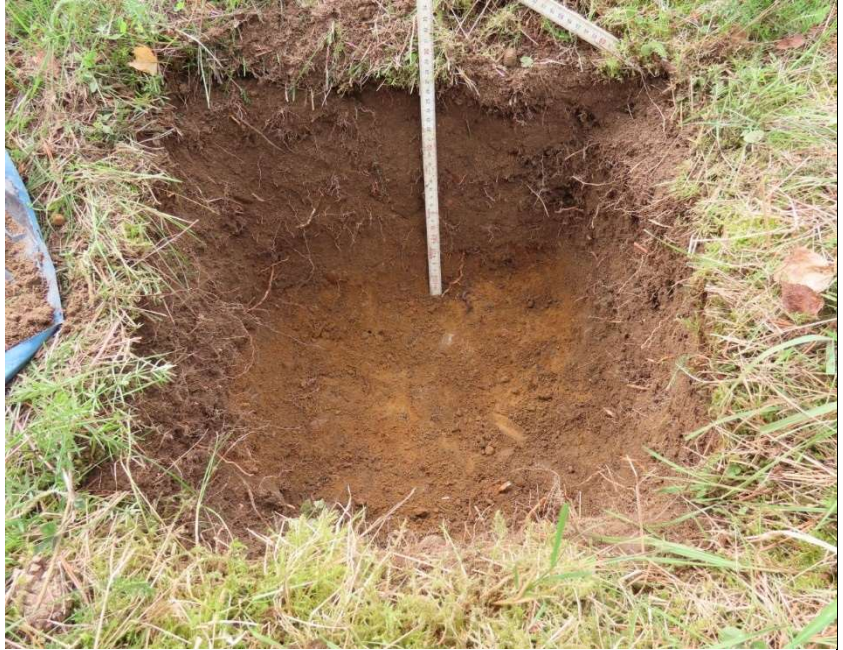
AKDG 6926:52. Koekuoppa 12, pohjoisesta.

Koekuoppa 12. Keskimmäisen kasarmin länsipuolinen alue. Multa 22 cm, sitten hieno hiekka, mullassa runsaasti tiiliä ja yksi luunpala.

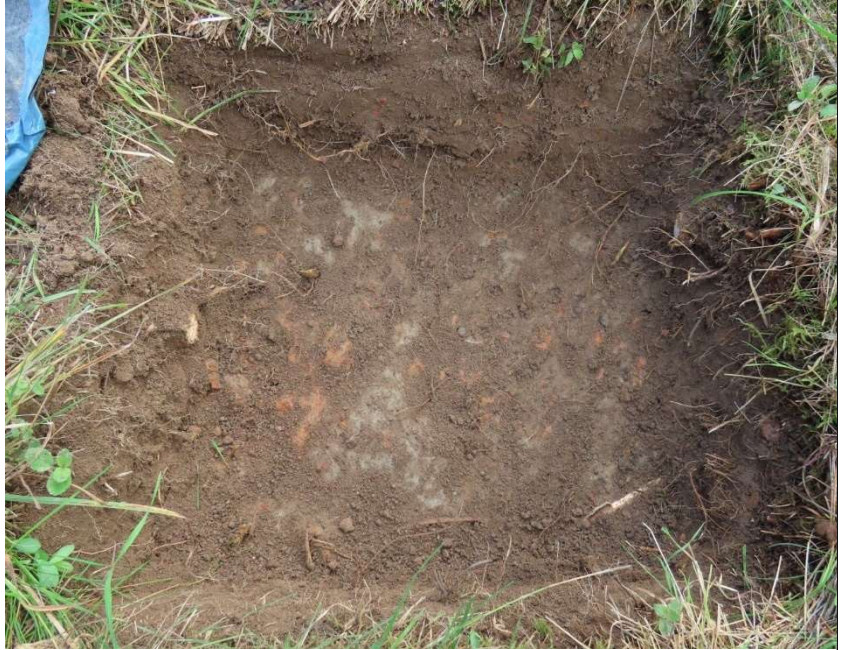
Koekuoppa 13. Keskimmäisen kasarmin länsipään sisällä. Pinnalla 18 cm tiilensekaista multaa, sitten kova savi- ja tiilikkerros (lattia, tasattu alue?), joka jatkuu ainakin 30 cm syvälle, ei kaivettu syvemmälle.

AKDG 6926:54. Koekuopan 13 savi-/tiilipinta 18 cm syvyydellä, lännestä.

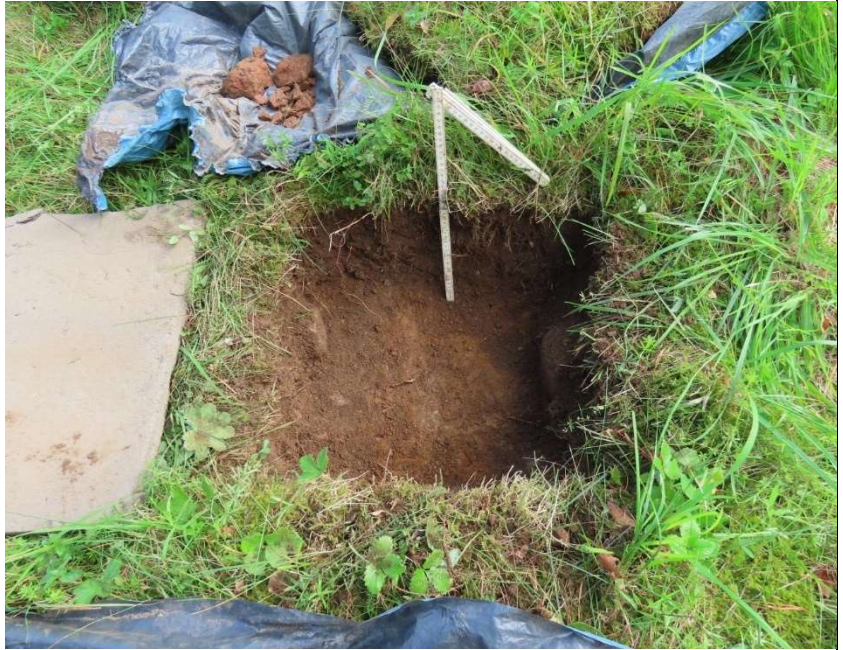
AKDG 6926:55. Koekuoppa 14, lännestä.

Koekuoppa 14. Keskimmäisen kasarmin länsipuolinen alue. 22 cm multaa, jossa suhteellisen runsaasti tiiliä ja sitten pikkukiven sekainen keltainen hieno hiekka, kaivettu 25 cm.

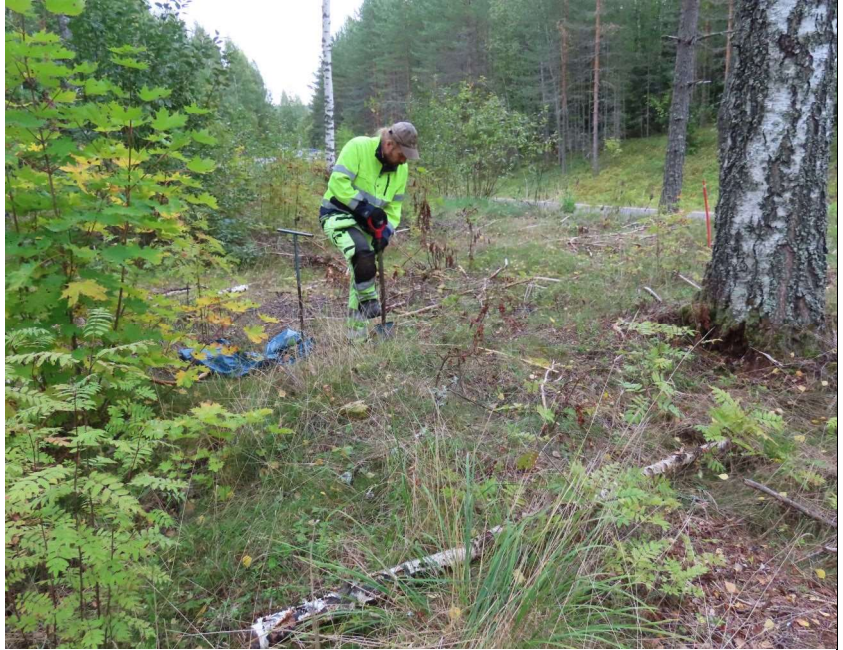
Koeoja 1. 1,5 x 0,5 m. Koeojan tarkoituksena oli selvittää, kuuluuko kumpare- ja vallirakenne keskimmäiseen kasarmin, onko kyseessä erillinen rakenne vai onko se kenties luonnollinen. Vallin korkeus on noin 30–40 cm ja koeoja kaivettiin sen halki. Koeojan vieressä vallissa erottuu mahdollisesti sen kulma ja sen vieressä matala kuoppa. Vallissa oli pinnalla noin 12 cm multaista hiekkaa, sen alla 10 cm täyttösoraa, ohut <5 cm kerros todennäköisesti vanhaa multaista maanpintaa ja sitten kankaan luontaista soraa. Valli lienee siis jonkin rakenteen maapenkka, joka on suorassa kulmassa suhteessa kasarmin seinään. Mahdollinen lisärakenne tms., kuisti? Koeoja kaivettiin 32 cm syväälle. Koeojasta löytyi tiilenpaloja ja rautanaula, jotka olivat täyttösorakerroksen alla.

AKDG 6926:26. Jan-Erik Nyman kaivaa 1,5 x 0,5 m kokoista koekaistaa keskimmäisen kasarmin vieressä erottuvan valli-/kumpararakenteen reunaan, luoteesta.

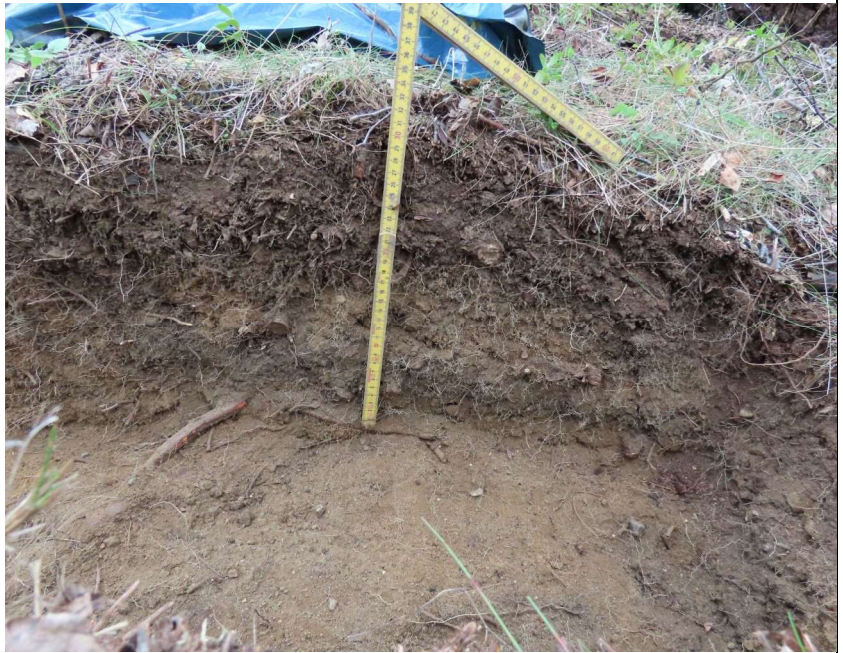
AKDG 6926:40. Täyttömaa koeojan 1 profiilissa, koillisesta.

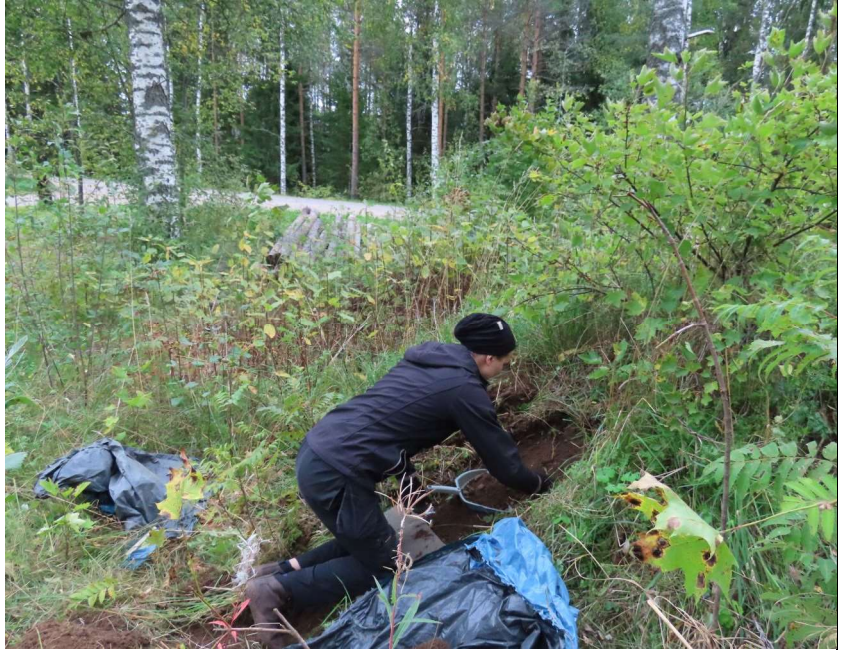
AKDG 6926:29. Laretta Suomi kaivaa koeojaa esikunnan talon pohjoispuolella olevaan kumpuun, lounaasta.

Koeoja 2. 1,5 x 0,5 m. Oja kaivettiin esikuntarakennuksen pohjoisreunalla olleen kummun länsireunaan, jotta nähtäisiin, onko kyseessä kenties liesikumpu tms. Ojassa oli kuitenkin silkkaa multaa ja siinä suhteellisen paljon tiilenpaloja ja tiilimurskaa sekä muuta löytömaterialia, ajoittuen kuitenkin lähinnä 1900-luvulle. Kummussa on multaa ainakin 40 cm syvyyteen ojan itäpäässä, eikä ojaa kaivettu tämän syvemmälle. Kyseessä lienee myöhempi tunkiokumpu.
