LAPPAJÄRVI Kyrönniemen osayleiskaava-alueen arkeologinen inventointi 2020

Tilaja: Plandea Oy

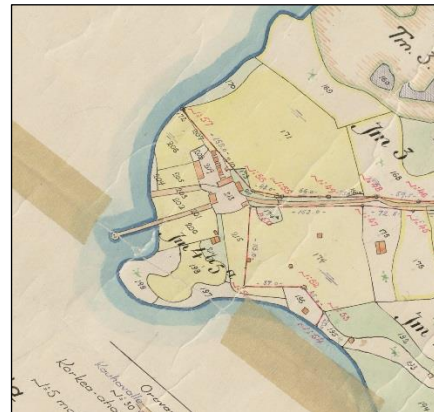
Vasen ylhäällä. Tutkimusalue sinisen rajauksen sisällä vuoden 1828 kartalla, alueen keskivaiheilla talontontti/kappalaisen virkatalo. Muutoin alue on peltoa ja niittyä. Oikea ylhäällä. Ote kartasta vuodelta 1940. Alueen keskivaiheilla lukuisia kappalaisen virkataloon kuuluvia rakennuksia. Muutamia pienempiä rakennuksia on alueella hajanasesti. Muutoin alue on pääosin peltoa. Vasemmalta. Tutkimusalue vihreän rajauksen sisällä vuoden 1954 kartalla. Alueen keskellä Kappalaisen virkatalo (Pappila). Sen lisäksi alueella on muutama rakennus, muutoin alue on peltoa ja vesijätömaata/niittyä.

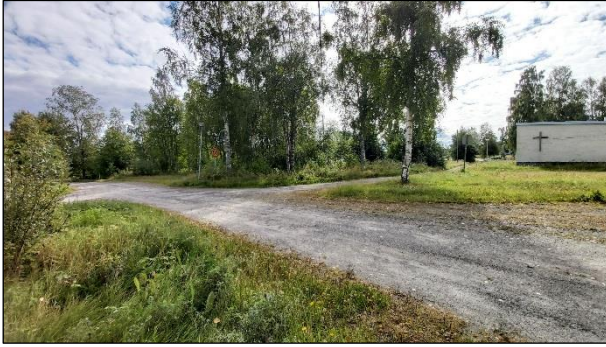
Röykkiöt sijaitsevat pienessä metsikössä Kyrönniemientien ja rantaan johtavan pihatien risteyksen kaakkoispuolella. Oikealla vanhainkotirakennuksen seinää. Kaakkoon.

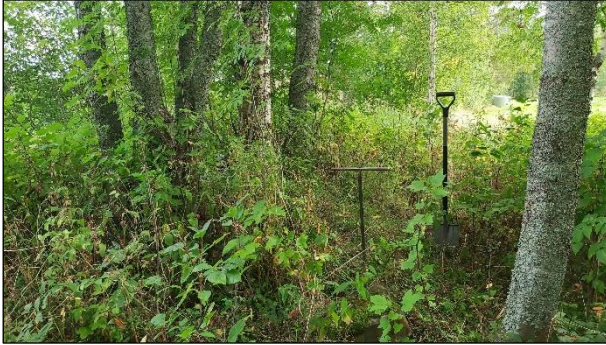
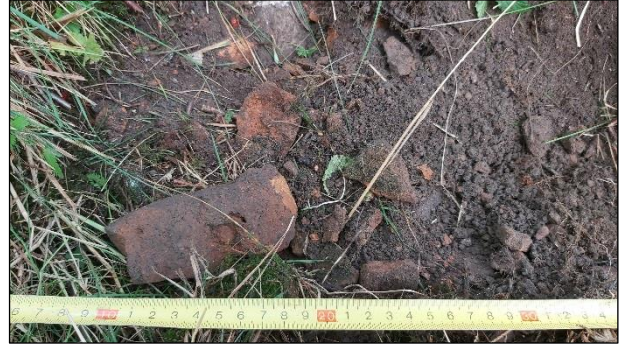
Kiven- ja maansekainen röykkiö. Koko noin 250 x 260 x 60 cm. Yhdellä sivulla on selvästi näkyvissä reunuskiveä. Vastakkaisella sivulla kulmissa on isommat, ikään kuin rakenteen nurkkakivet. Rakenteen kohdalle tehdyssä koekuopasta, heti turpeen alta, paljastui pienempiä kiviä, sekoittunutta maa-ainesta ja runsaasti vanhan sortista tiiltä (koekuopasta vain turve ja pinta poistettiin). Havaintojen perusteella kyseessä on ilmeisesti tulisijan jäännös.

Röykkiö 1: Kiven- ja maansekainen röykkiö Kyrönniemientien eteläpuolella. Kaira ja lapio ovat rakenteen kulmissa. Koilliseen. Tiiltä röykkiöstä nro 1.

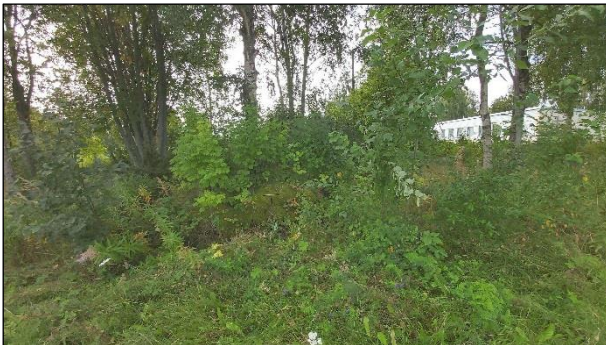
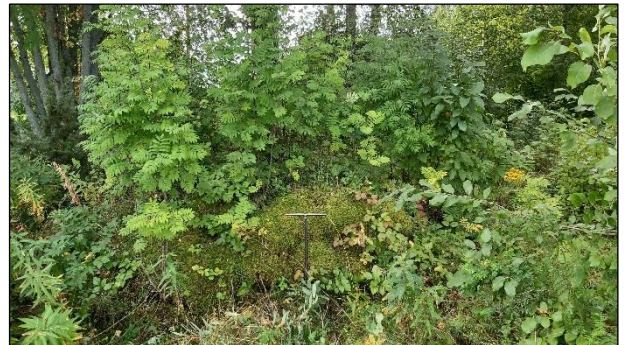
Kiven- ja maansekainen röykkiö. Koko noin 230 x 250 x 80 cm. Röykkiöstä otettiin useita kairanäytteitä. Röykkiön päältä otetussa näytteessä oli sekoittunutta maa-ainesta 35 - 40 cm, sen alapuolella noin 10 cm palanutta savea. Kairausten jälkeen röykkiön yhdeltä sivulta otettiin sammal ja turve pois. Näkyviin tuli nyrkin- ja päänkokoisia kiviä ja sekoittunutta maa-ainesta, jonka seassa näkyi runsaasti tiiltä. Isommat kivet näyttivät olevan reunalla. Havaintojen perusteella kyseessä on ilmeisesti tulisijan jäännös.

Vasen. Röykkiö nro 2 kuvan keskivaiheilla. Takana oikealla vanhainkotirakennus. Lounaaseen. Oikea. Röykkiö nro 2 osin paljastettuna kasvillisuudesta, ennen sammalen poistoa. Etelään.

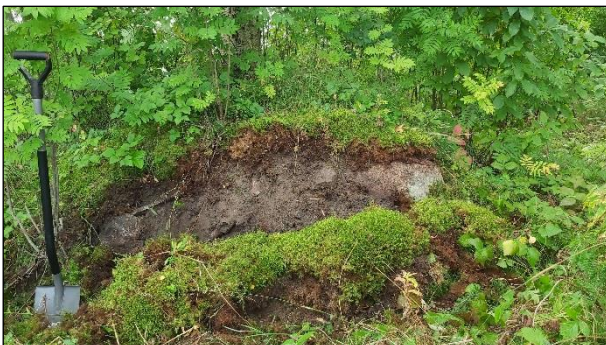
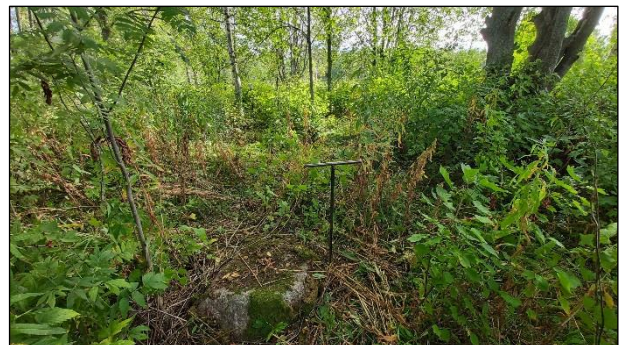
Vasen. Röykkiö nro 2 osin paljastettuna sammalesta. Reunoilla näkyy isompia kiviä, keskivaiheilla pienempiä. Etelään. Oikea. Lähes maantasaisia kiviä röykkiöiden eteläpuolella. Itään.

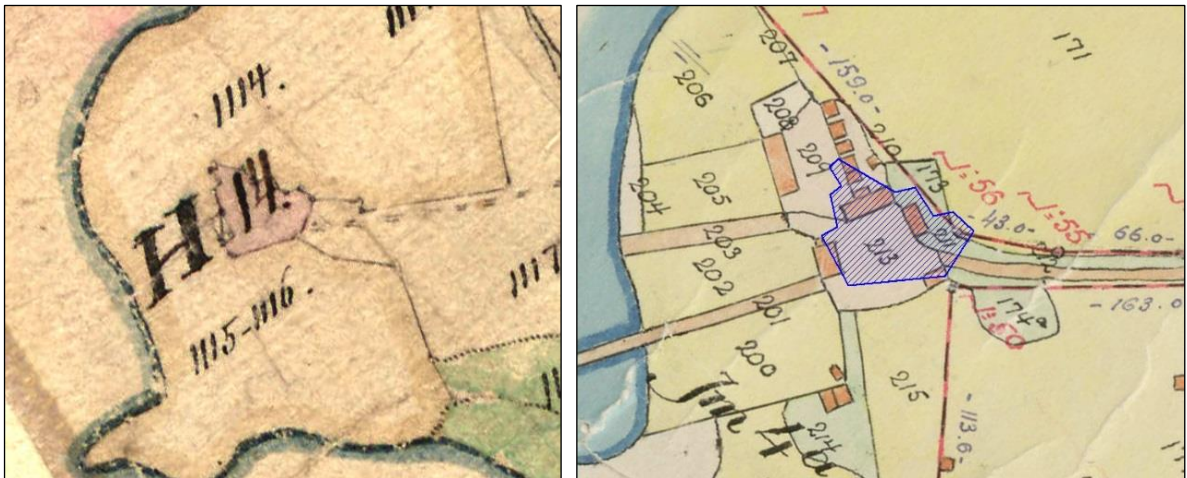
Huomiot: Alue on Lappajärven Kirkonkylää (*Kyrkoby*). Vuoden 1828 kartalle paikalle on merkitty talotontti. Kyseessä oletettavasti vuonna 1763 valmistunut Kappalaisen virkatalo (Kyrönniemi). Nykysin alue on osin vanhainkotirakennuksen kohdilla, osin sen piha-alueita, sekä pihatietä. Alue vaikuttaa voimakkaasti muokatulle ja tasatulle. Vuoden 1940 kartalla paikalle on merkitty useita rakennuksia, vuoden 1954 kartalla vanhan talotontin alueella on vain yksi rakennus. Varhaisempien asutusvaiheiden jäljet voivat kyseisellä kohdalla olla täysin myöhempien asutusvaiheiden myötä tuhoutuneita, mutta vanhojen rakenteita tai kulttuurikerrosta voi olla paikalla myöskin säilyneenä. Talotontin alueen nykyisin rakentamattomilla kohdilla ei ollut mahdollista tehdä koekuoppia. Muokatun, tasatun ja mahdollisesti osin täyttömaata sisältävän alueen tutkiminen vaatisi avuksi kaivinkonetta ja muutoinkin laajempia tutkimuksia. Edellä kuvatun perusteella arvoimme historiallisen talonpaikan olevan mahdollinen muinaisjäännös.

Talotontti vuoden 1828 kartalla. Vuoden 1828 talotontin sijainti vuoden 1940 kartalla. Kylätontin alueella useita rakennuksia.

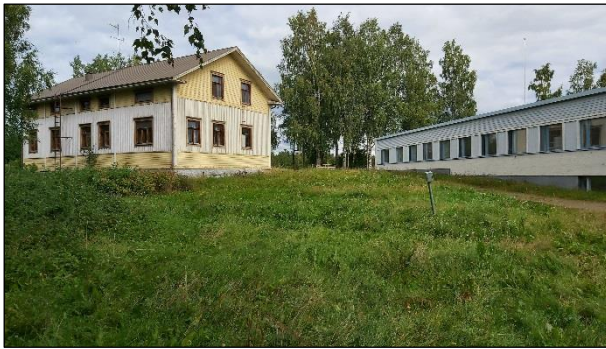
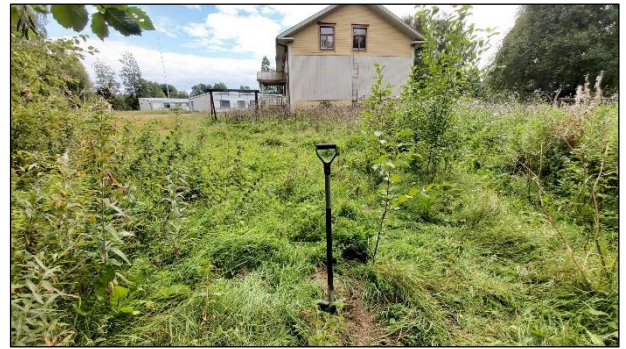
Kahdesta pappilarakennuksen liepeille kaivetusta koekuopasta (1–2) löytyi historiallisen ajan löytöjä sekä tummaa kerrosta. Vuoden 1940 kartalla kyseisellä kohdalla on ollut rakennuksia. Todetut löydöt ja havainnot voivat yhtä lailla liittyä tähänkin asutusvaiheeseen kuin johonkin varhaisempaan vaiheeseen. Selviä ajoittavia löytöjä ei todettu. Koekuoppa nro 1 sijaitsi pappilarakennuksen eteläpäädyistä 5 m etelään (N 7012346 E 329260), siinä oli runsaasti tiiltä, jota sekoittuneessa kerroksessa pohjaan eli 50 cm syvyyteen saakka. Lisäksi löytyi fajanssia ja vähän palanutta savea. Koekuoppa 2 sijaitsi pappilarakennuksen pohjoispäädyistä noin 30 m pohjoiseen (N 7012395 E 329246), kuopassa ylinnä tuotua maata, hiekkaa ja hietaa, 30 cm. Sen alla 55 cm paksu noki- ja hiilikkerros, jossa maatuneen puun hippuja ja runsaasti vanhemman sortin tiiltä. Lisäksi siitä löytyi palamattomia eläinluita. Vanhainkotirakennuksen eteläpuolelle tehdyissä koekuopissa ja kairanäytteissä oli sotkeentunutta kerrosta ja rakennusjätettä. Pihamaalla, pihatie pohjoispuolella on näkyvissä myllynkivi ja lohkokiviä (N 7012406 E 329313). Niiden alkupe-

Vasen. Koekuoppa nro 2 kaivettiin pappilan ja vanhainkotirakennuksen väliselle alueelle, viitisen metriä pappilarakennuksen seinästä etelään. Koilliseen. Oikea. Koekuopan nro 4 sijainti pappilarakennuksen pohjoispuolella. Etelään.

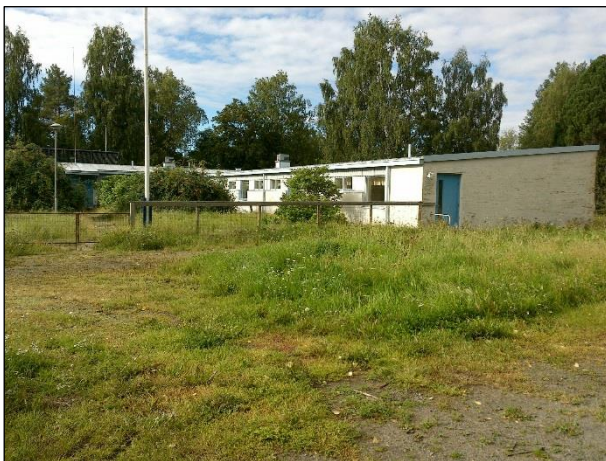
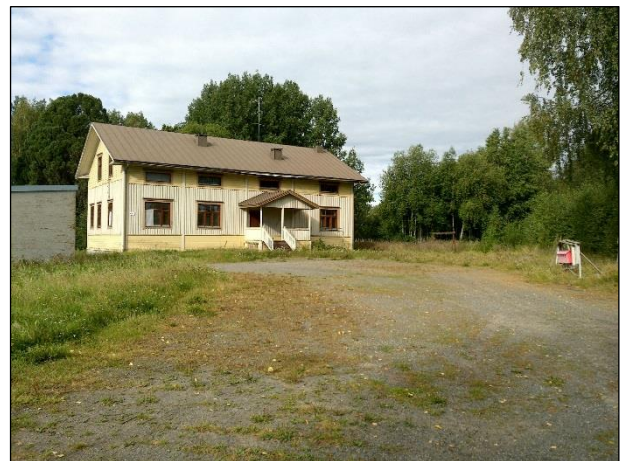
Vasen. Etualalla piha-alueen tasaista hiekkakenttää ja nurmikkoa. Taustalla vanhainkotirakennus 1960-luvulta. Lounaaseen. Oikea. Kappalaisen virkatalo 1900-luvun alusta. Etualalla piha-alueen tasaista hiekkakenttää. Vasemmalla pilkottaa vanhainkotirakennus 1960-luvulta. Länteen.

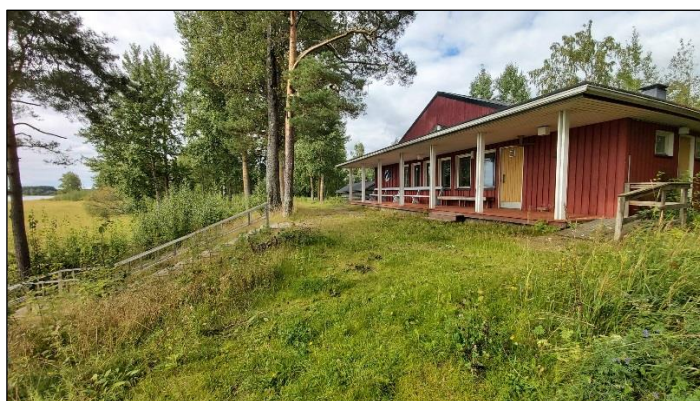
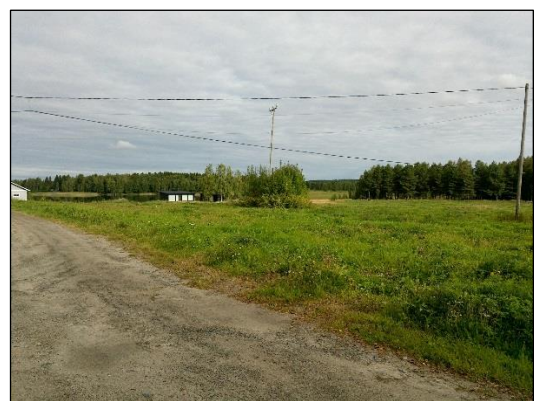
Molemmat olemassa olevat rakennukset - mutta varsinkin vanhainkoti - näyttivät olevan suhteellisen massiivisesti perustettuja. Kaava-alueen eteläosassa on rannan tuntumassa asuinrakennus, joka on lähiympäristöään selvästi korkeammalla pienialaisella kumpareella. Maastohavaintojen perusteella aluetta on tasattu. Ranta-alue on vesijättöä.

Vasen. Rakennus tutkimusalueen eteläosassa. Pihamaa näyttää tasatulta. Luoteeseen. Oikea. Nurmipelttoa Kyrönniementieltä pohjoiseen. Pohjoiseen.

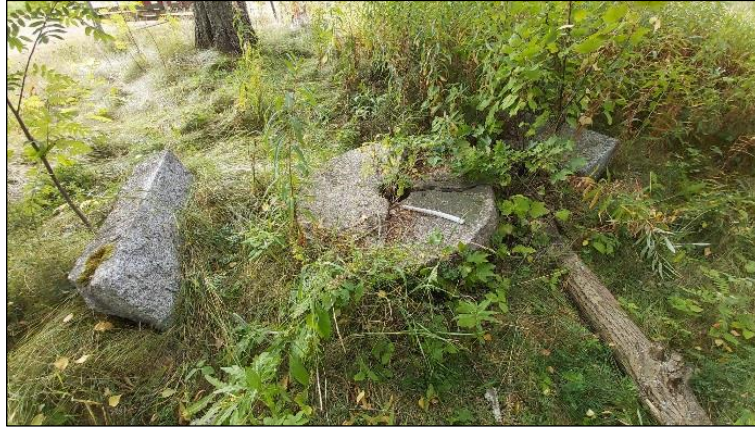
räästä ja alkuperäisestä sijainnista ei ole tietoa. Pappilasta koilliseen, nurmipellolla sähköpylvään kohdalla, on kiviröykkiö. Se on hyvin tiheän kasvillisuuden seassa. Sen perusteella mitä röykkiöstä näkyi, kyseessä lienee peltokivikasa.

Myllynkivi ja lohkokiviä pappilan pihamaalla.
