KAUSTINEN
Kangas
kivikautinen asuinpaikka

Purkuputki - viemärilinjän
arkeologinen koetutkimus

2021

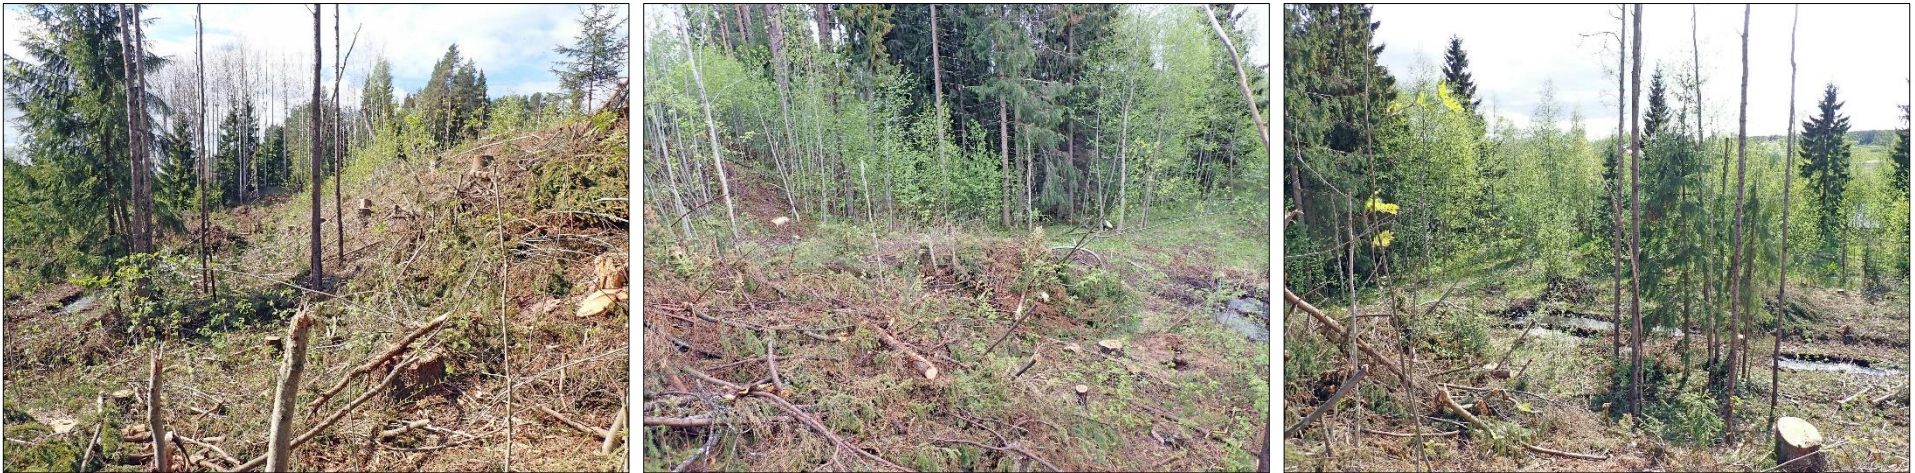
Vasemmalla: Jyrkkää muinaista rantatörmää. *Keskellä:* Yleiskuva törmältä kohti nykyistä viemäriinjaa. *Oikealla:* Näkymä törmän harjalta jokilaaksoon.

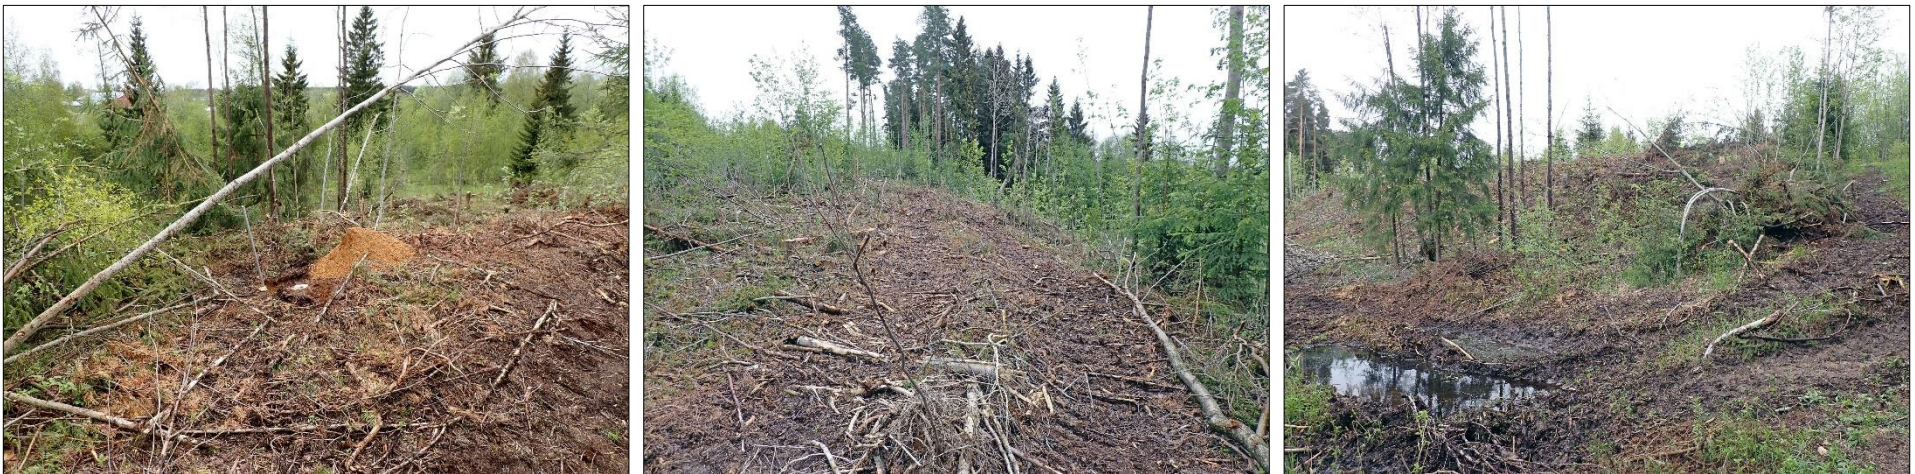
Vasemmalla: Törmän lakea. *Keskellä:* Törmää kauempaa. Tutkimusalue kuusikon alla. *Oikealla:* Rantatörmän alta.

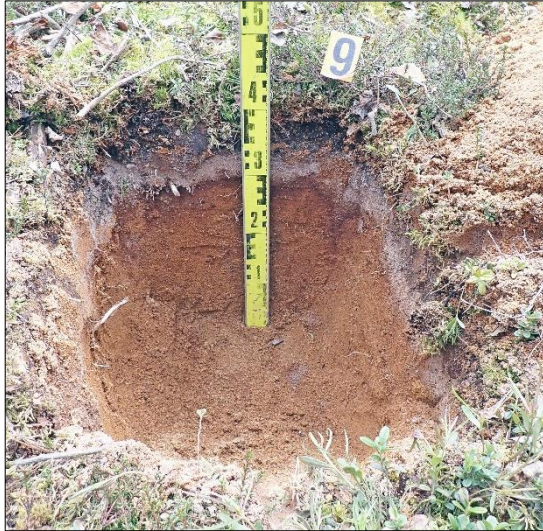
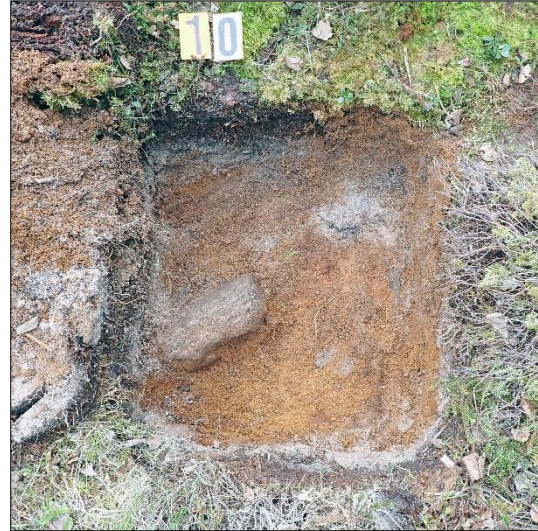
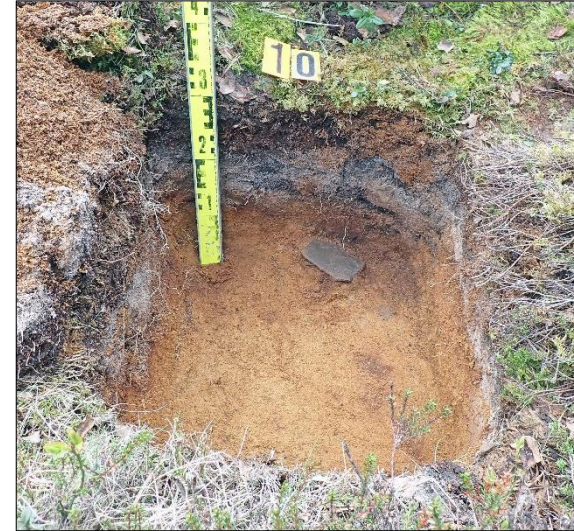
Vasemmalli: KK9. Kuopassa rikastumiskerroksen alla puhdasta ja kivetöntä hiekkaa, ei löytöjä. Keskellä & oikealla: KK10. Rikastumiskerroksessa n. 20 cm syvyydestä alkaen havaittavissa nokista hiekkaa ja tulen rapauttamia kiviä. Ei artefakteja, mutta oletettavasti paikalla kivikautinen liesi.

7	N 7052975,21 E 335287,38	40 x 40 cm 35 cm	Pintaturve: 5 cm Huuhtoutumiskerros: 7 cm Rikastumiskerros: 10 cm	Rikastumiskerroksen alla puhdasta ja kivetöntä hiekkaa.	Ei löytöjä
8	N 7052975,62 E 335281,58	40 x 40 cm 35 cm	Pintaturve: 5 cm Huuhtoutumiskerros: 7 cm Rikastumiskerros: 10 cm	Rikastumiskerroksen alla puhdasta ja kivetöntä hiekkaa.	Ei löytöjä
9	N 7052970,18 E 335278,81	40 x 40 cm 40 cm	Pintaturve: 5 cm Huuhtoutumiskerros: 5 cm Rikastumiskerros: 7 cm	Rikastumiskerroksen alla puhdasta ja kivetöntä hiekkaa.	Ei löytöjä
10	N 7052969,05 E 335279,05	40 x 40 cm 30 cm	Pintaturve: 5 cm Huuhtoutumiskerros: 5 cm Rikastumiskerros: 10 cm	Rikastumiskerroksessa noin 20 cm syvyydestä alkaen havaittavissa nokista hiekkaa ja tulen rapauttamia kiviä. Koe-kuopasta ei löydetty artefakteja, mutta kaivaminen lopetettiin, sillä paikalla epäiltiin olevan kivikautinen liesi.	Ei löytöjä, mutta havaittavissa selvää kulttuurikerrosta.

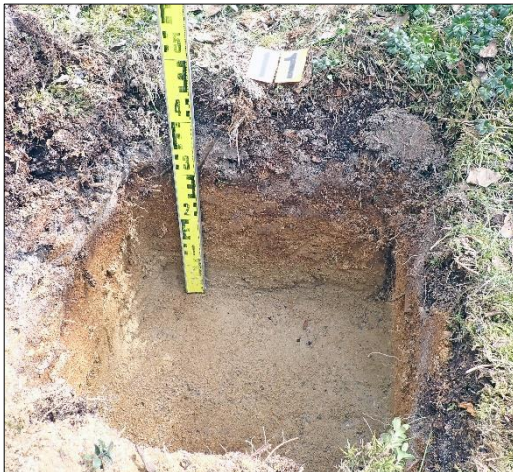
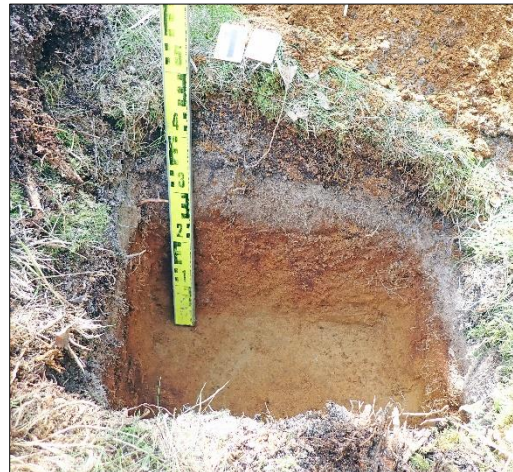
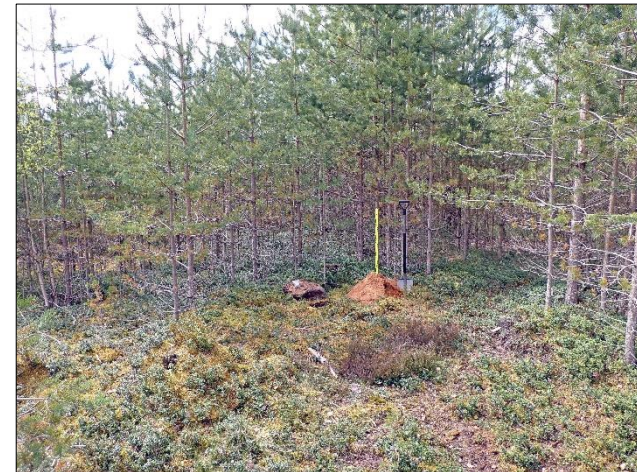
Vasemmalli: KK11. Rikastumiskerroksen alla puhdasta ja kivetöntä hiekkaa, ei löytöjä. Keskellä & oikealla: KK12. Rikastumiskerroksen alla kivetöntä hiekkaa. Kuopasta löytyi karkeasti muotoiltu kiviesine 30 cm syvyydestä, josta kuva löytökuvien yhteydessä.

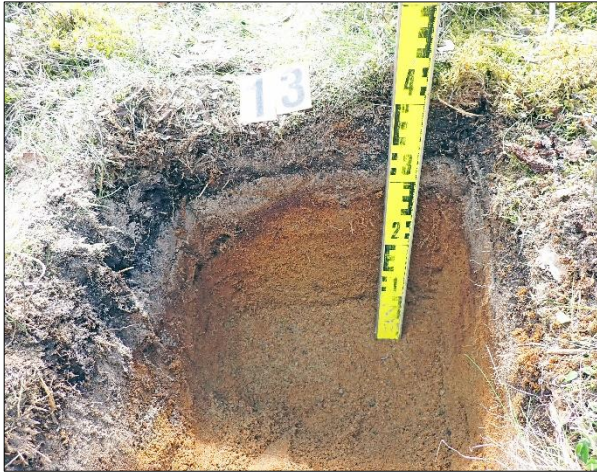
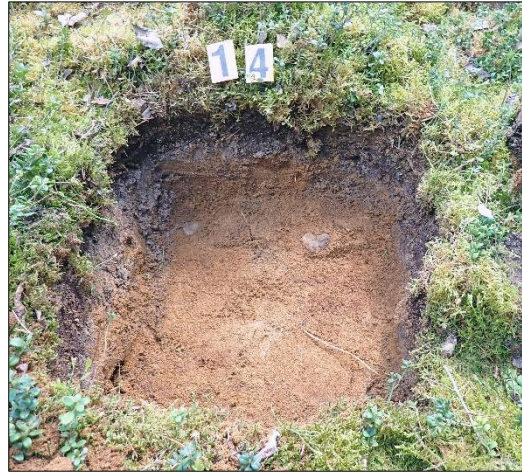
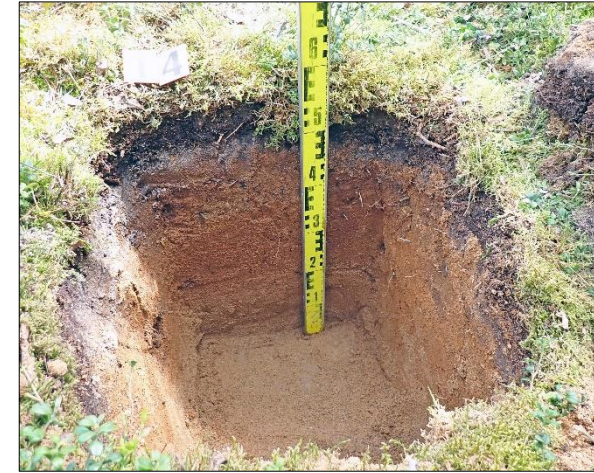
Vasemmalla: KK13. Rikastumiskerroksen alla puhdasta ja kivetöntä hiekkää, ei löytöjä.

Keskellä & oikealla: KK14. Rikastumiskerroksessa ja sen alla selkeää tummaa värjätynyttä kulttuurikerrosta, josta 23–36 cm syvyydeltä keramiikkaa, piitä, kvartssia ja palanutta luuta. löytöjä. Tämän jälkeen puhdasta ja löydötöntä hiekkää.

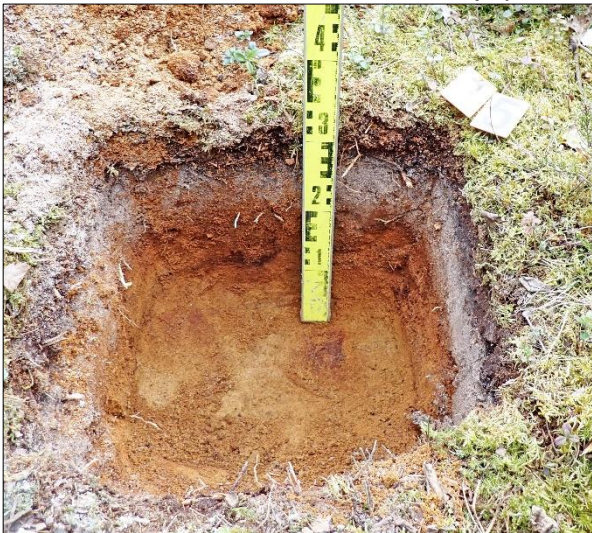
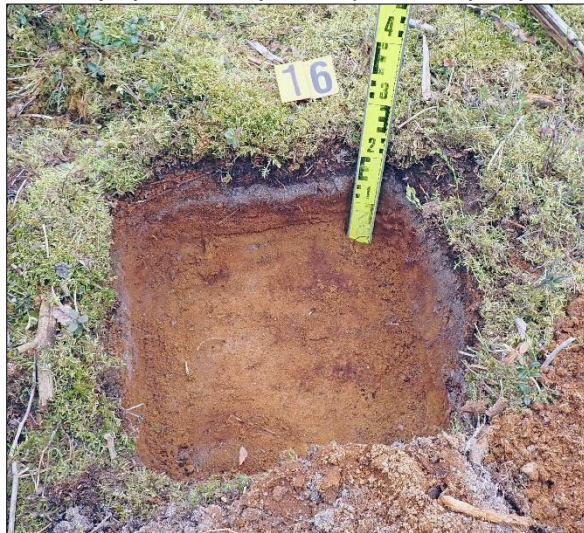
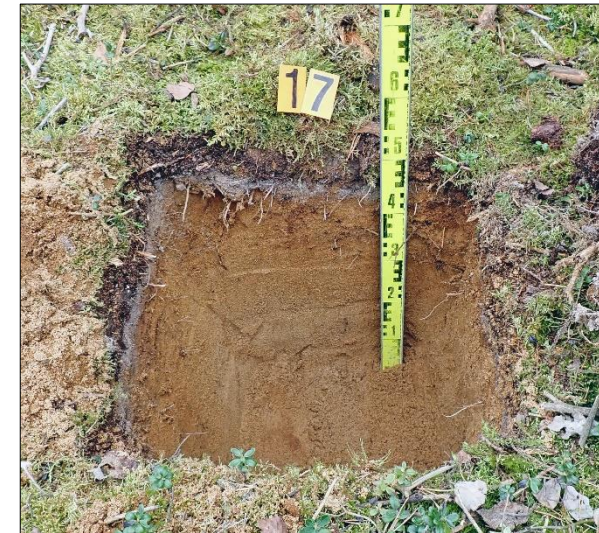
Vasemmalla: KK15. Huuhtoutumiskerroksen alla erittäin kovaa ja saostunutta hiekkää, ei löytöjä *Keskellä:* KK16. 16 cm syvyydestä alkaen kulttuurikerros, josta keramiikkaa ja palanutta luuta. Ei kaivettu pohjaan. *Oikealla:* KK17. Rikastumiskerroksen alla puhdasta ja kivetöntä hiekkää, ei löytöjä,

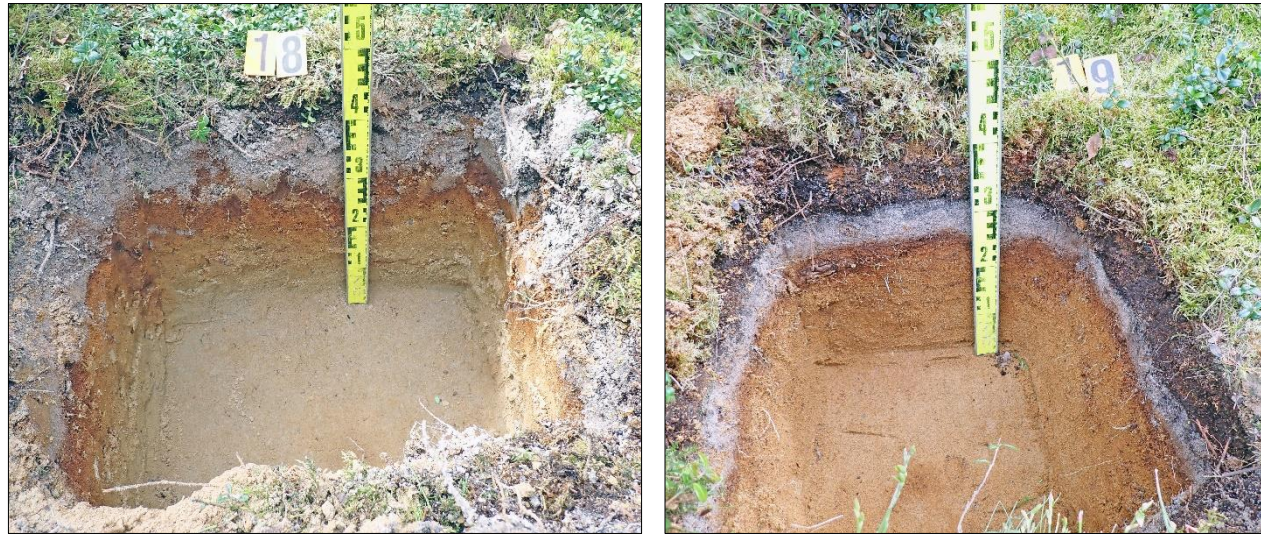
Vasemmalla: KK18. Rikastumiskerroksen alla puhdasta ja kivetöntä hiekkaa, ei löytöjä. Oikealla: KK19. Rikastumiskerroksen alaosasta löytyi kvartsi-iskos.

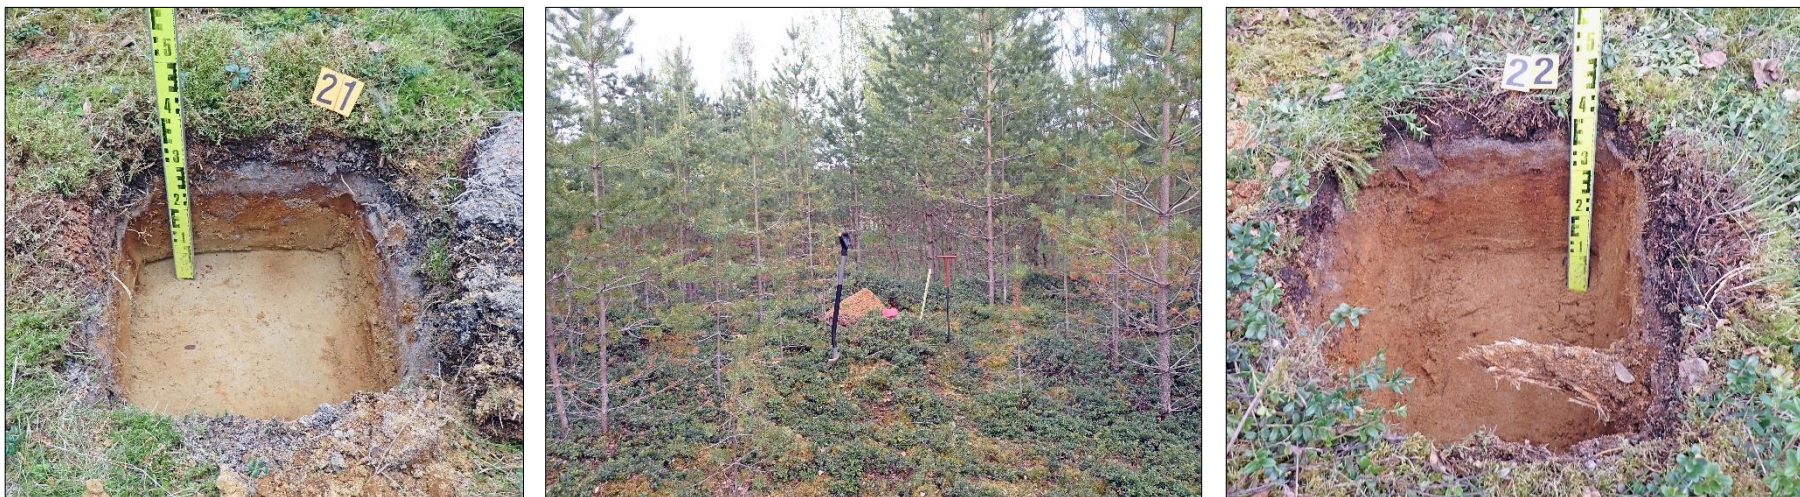
Vasemmalla & keskellä: KK21. Rikastumiskerroksen alla puhdasta ja kivetöntä hiekkaa, ei löytöjä.

Oikealla: KK22. Rikastumiskerroksessa ja sen alapuolella keramiikkaa ja kvartsi-iskoksia

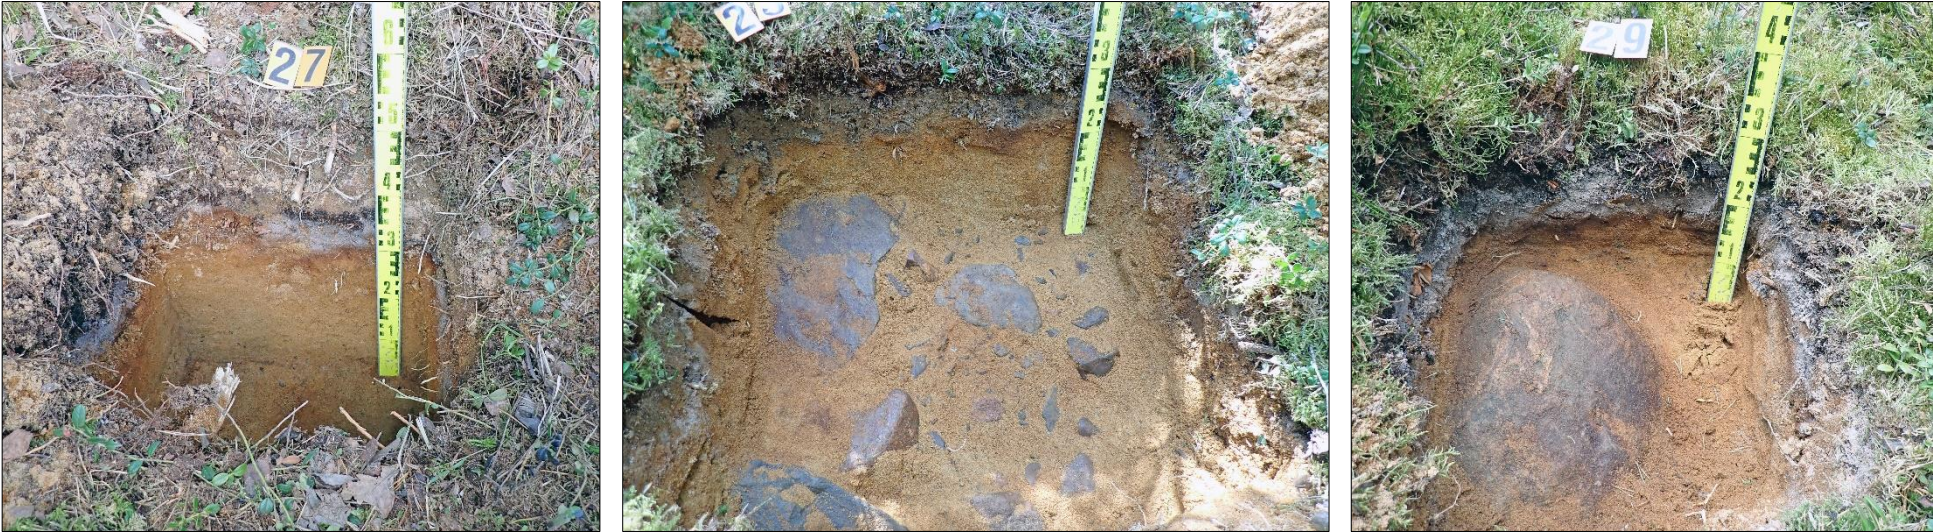
Vasemmalla: KK27. Rikastumiskerroksen alla puhdasta ja kivetöntä hiekkaa, ei löytöjä. Keskellä: KK28. Kvartsi-iskos 12 cm syvyydestä. Kaivaminen lopetettiin 30 cm syvyydessä kivikerroksen pintaan. Oikealla: KK29. Kaivaminen lopetettiin 30 cm syvyydessä suuren kiven pintaan. Ei löytöjä.

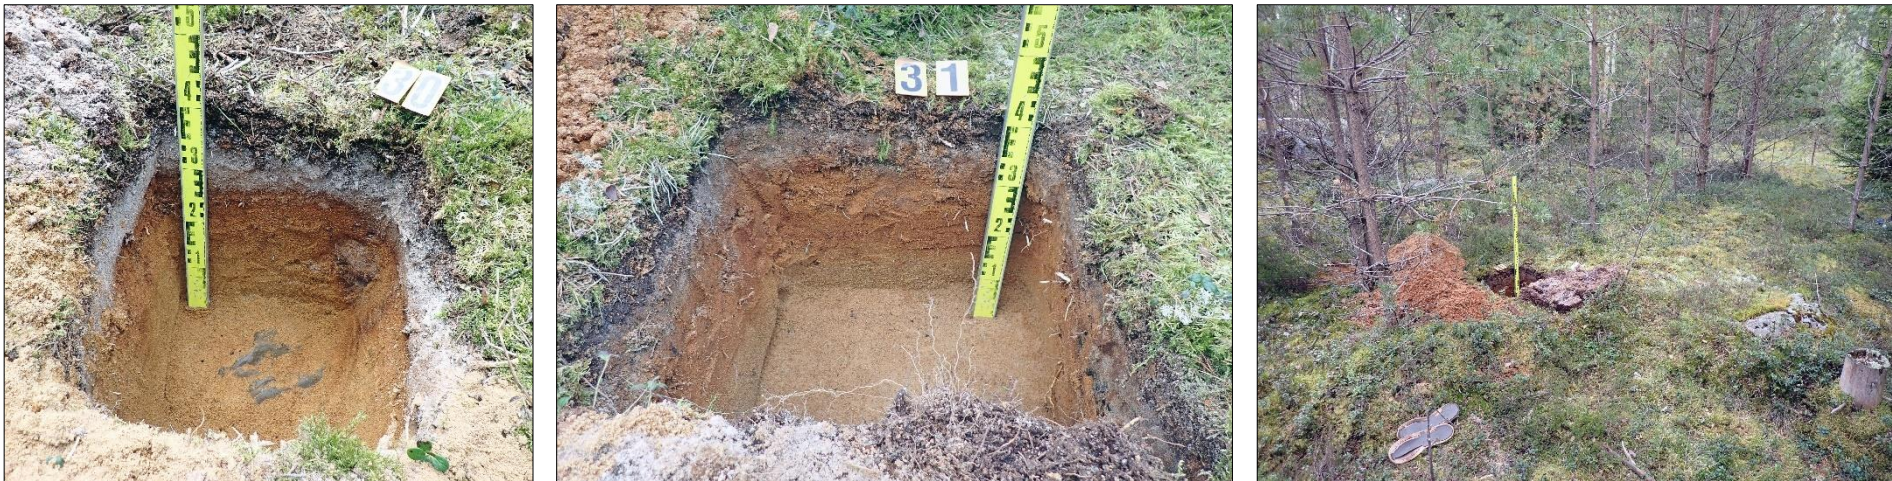
Vasemmalla: KK30. 30 cm syvyydessä kvartsi-iskoksia, palaneita kiviä ja nokista maata. Keskellä & oikealla: KK31. Rikastumiskerroksessa ja sen alla keramiikkaa ja kvartssia 30 cm syvyyteen saakka.

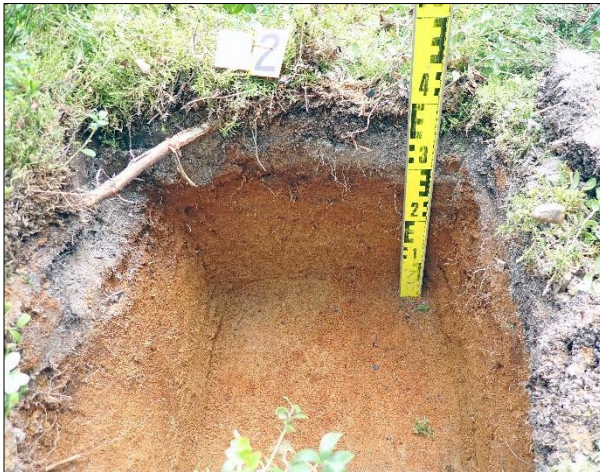
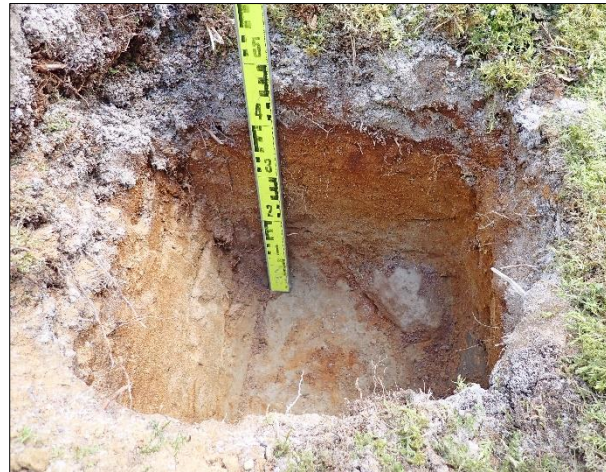
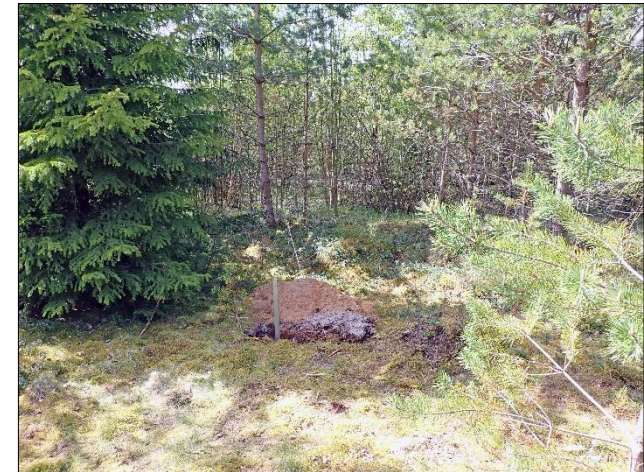
Vasemmallä: KK32. Keramiikkaa ja kvartssia noin 30 cm syvyydestä, josta värjäytynyt hiekka jatkuu yli 40 cm syvyyteen.
Keskellä & oikealla: KK33. Keramiikkaa ja kvartssia noin 30 cm syvyydestä. Kuopan pohjalla maalaji muuttuu hiesuksi.

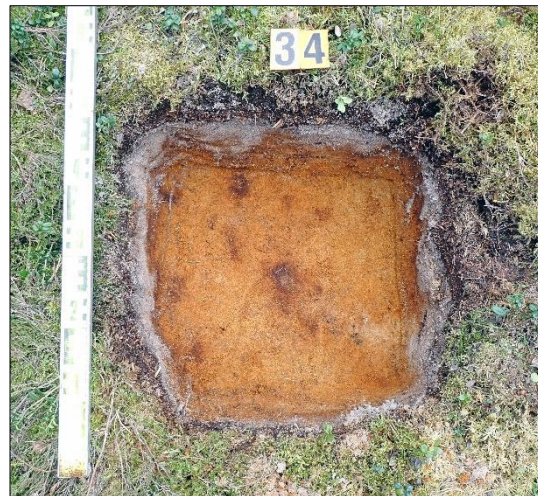
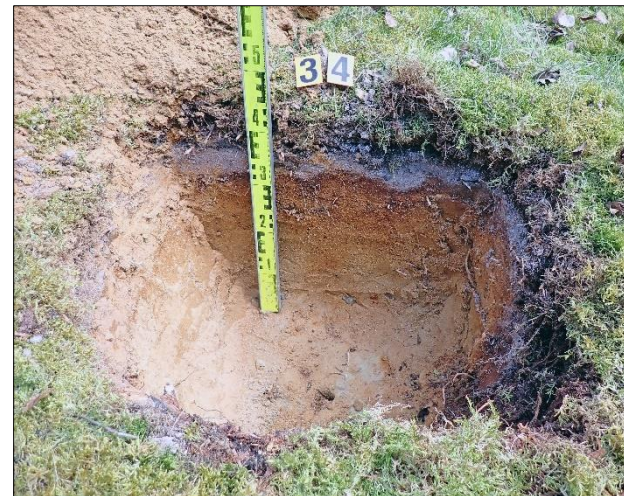
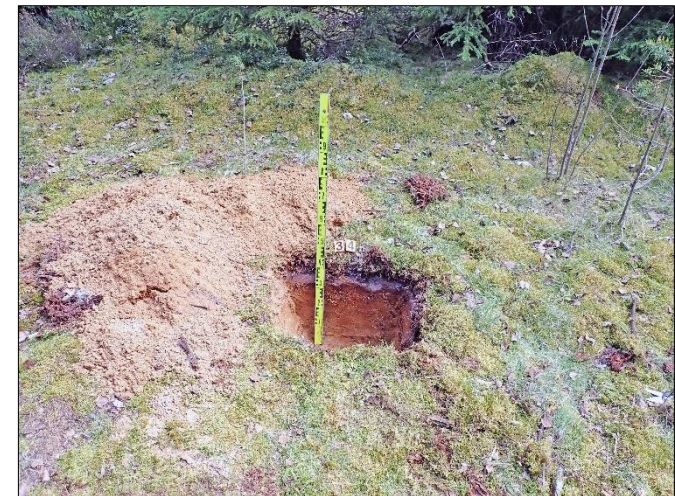
Vasemmallä, keskellä & oikealla: KK34. Rikastumiskerroksen alla voimakkaasti värjäytynyttä maata, jossa 15 cm syvyydestä alkaen keramiikkaa, kvartssia, palanutta luuta ja hiiltä. Kaivaminen lopetettiin runsaiden löytöjen vuoksi 25 cm syvyyteen.

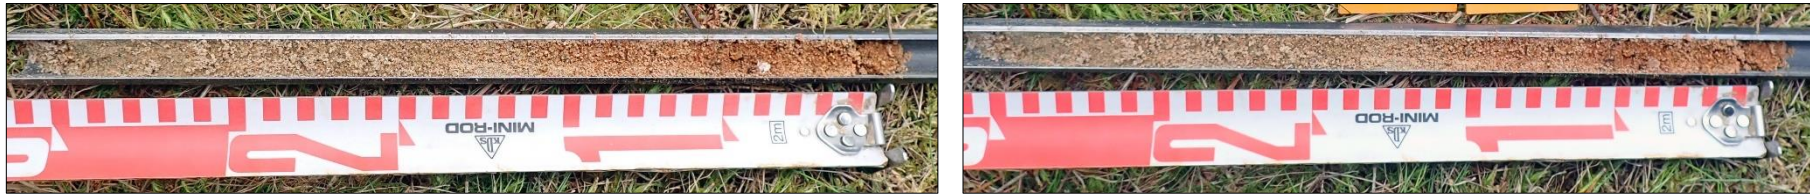
Mainittakoon, että koekuopissa, joissa punamultaa havaittiin, vaikutti siltä, että kuopat, joiden pohjalle punamultaa on muinoin laitettu (mahdolliset punamultahaudat), on kaivettu kivikautisen kulttuurikerroksen läpi. Pohjalla punamullan sekaista hiekkaa oli 5–10 cm paksuudelta – tätä syvemmällä maa oli kairausten perusteella tiivis ja koskematon.

Vasemmalla: KK34 kairausnäyte. Oikealla: KK35 kairausnäyte. Molemmissa 5–10 cm paksuiset punamultaa sisältävät kerrokset.

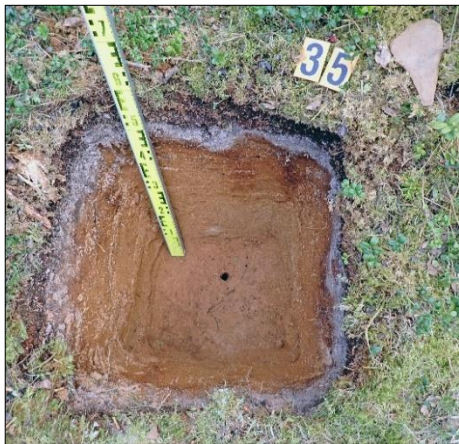
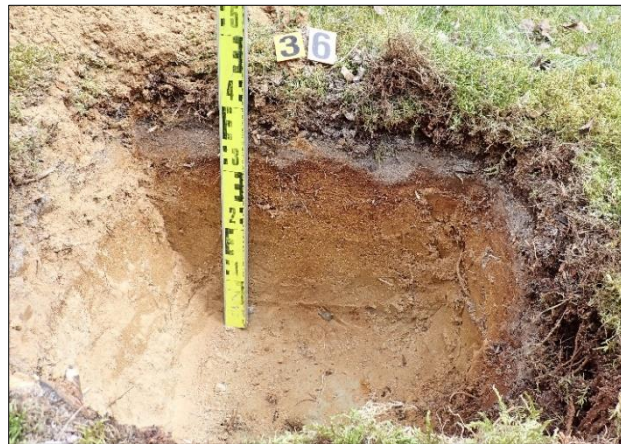
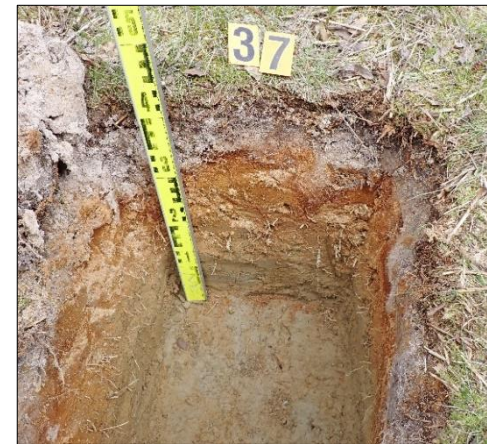
35	N 7052941,77 E 335226,19	40 x 40 cm 59 cm	Pintaturve: 5 cm Huuhtoutumiskerros: 5 cm Rikastumiskerros: 5 cm	Ensimmäiset löydöt 16 cm syvyydestä ja löytöjä jatkui 55 cm syvyyteen, johon kaivaminen pysäytettiin. Löytökerroksessa oli merkkejä sekoittuneisuudesta ja yhdessä punamullan kanssa tämä tulkittiin merkiksi mahdollisesta hautauksesta. Kairaamalla syvemmällä todettiin olevan runsaasti punamultaa.	Keramiikkaa, kvartssia, palanutta luuta, hiiltä ja punamultahiukkasia
36	N 7052912,04 E 335222,76	40 x 40 cm 45 cm	Pintaturve: 10 cm Huuhtoutumiskerros: 8 cm Rikastumiskerros: 5 cm	Rikastumiskerroksen alla puhdasta ja kivetöntä hiekkaa.	Ei löytöjä
37	N 7052900,85 E 335216,80	40 x 40 cm 40 cm	Pintaturve: 5 cm Huuhtoutumiskerros: 10 cm Rikastumiskerros: 20 cm	Rikastumiskerroksen alla puhdasta ja kivetöntä hiesua.	Ei löytöjä

Vasemmalla: KK35. Runsaslöytöinen, mahdollinen punamultahauta. Kaivaminen pysäytettiin 55 cm syvyyteen. Keskellä: KK36. Rikastumiskerroksen alla puhdasta ja kivetöntä hiekkaa, ei löytöjä. Oikealla: KK37. Rikastumiskerroksen alla puhdasta ja kivetöntä hiesua, ei löytöjä

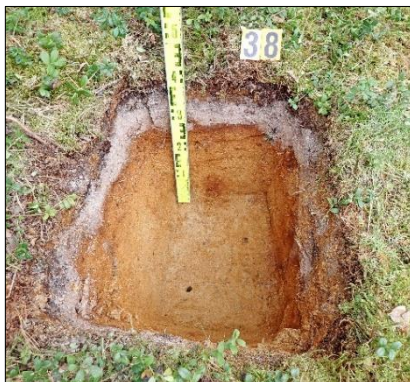
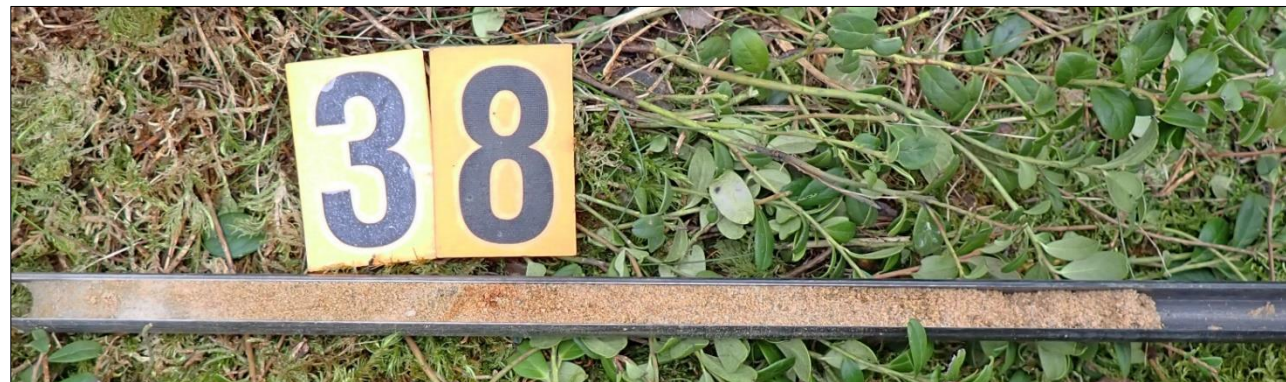
38	N 7052933,25 E 335220,53	40 x 40 cm 40 cm	Pintaturve: 5 cm Huuhtoutumiskerros: 10 cm Rikastumiskerros: 5 cm	Ensimmäinen kvartsi-iskos löydettiin 5 cm syvyydestä heti turpeen alta. Löydöt jatkuivat 40 cm syvyyteen, jossa maa vaikutti sekoittuneelta ja siinä tavattiin myös punamultahiukkasia. Kaivaminen pysäytettiin tähän, sillä havainnot tulkittiin merkiksi mahdollisesta punamultahaudasta. Asiaa tutkittiin vielä kairaamalla ja 65–70 cm syvyydessä todettiin olevan lisää punamullan sekaista hiekkaa.	Keramiikkaa, kvartssia, palanutta luuta, hiiltä ja punamultaa
39	N 7052897,01 E 335207,00	40 x 40 cm 40 cm	Pintaturve: 5 cm Huuhtoutumiskerros: 4 cm Rikastumiskerros: 10 cm	Rikastumiskerroksen alla hienoa hiekkaa, jossa tavattiin 25 cm syvyydessä kvartsi-iskos.	Kvartsi-iskos
40	N 7052890,62 E 335199,01	40 x 40 cm 44 cm	Pintaturve: 5 cm Sekoittunut hiekka 5 cm Huuhtoutumiskerros: 4 cm Rikastumiskerros: 10 cm	20 cm syvyydessä rikastumiskerroksessa tavattiin kvartsi-iskos.	Kvartsi-iskos

Vasemmalla & oikealla: KK38. Runsaslöytöinen, mahdollinen punamultahauta. Kaivaminen pysäytettiin 40 cm syvyyteen.

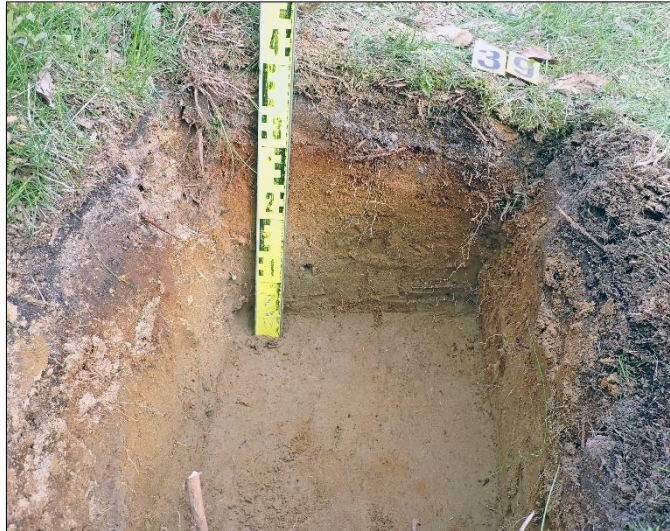
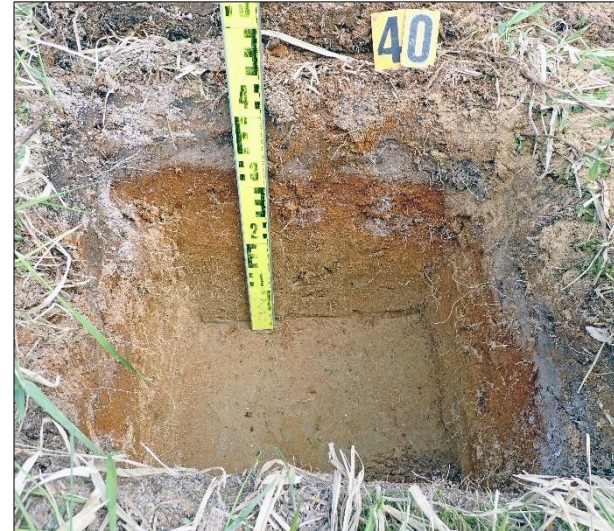
Vasemmalla: KK39. Rikastumiskerroksen alla hienoa hiekkaa, jossa kvartsi-iskos. Oikealla: KK40. 20 cm syvyydessä rikastumiskerroksessa kvartsi-iskos.

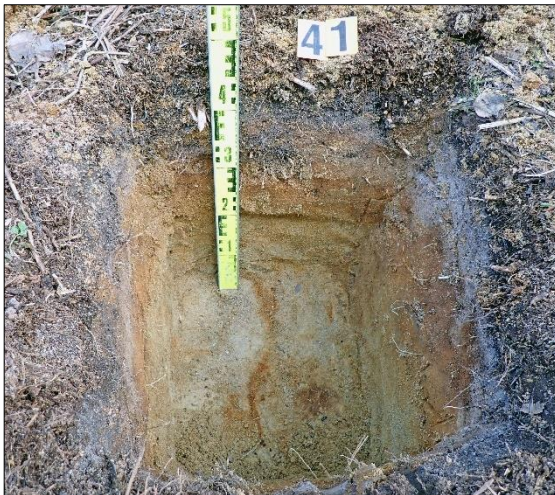
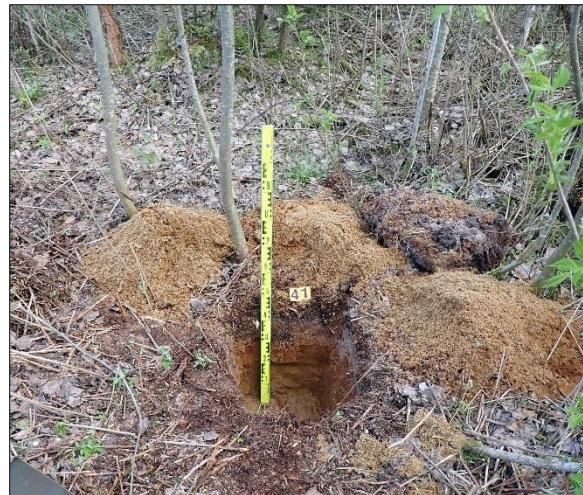
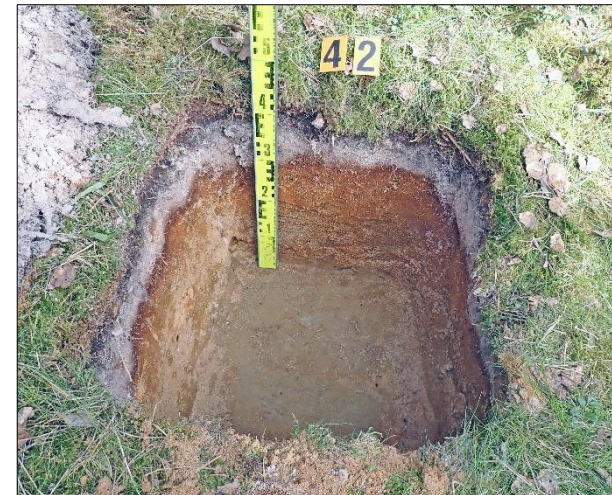
Vasemmalla & keskellä: KK41. Rikastumiskerroksen pinnasta, 10 cm syvyydestä tavattiin kvartsi-iskos. Maa noin 30 cm syvyyteen saakka voimakkaasti noen ja hiilen värjäämää. Oikealla: KK42. Rikastumiskerroksen alla kivetöntä hiekkaa ja 45 cm syvyydessä harmaata hietaa, ei löytöjä.

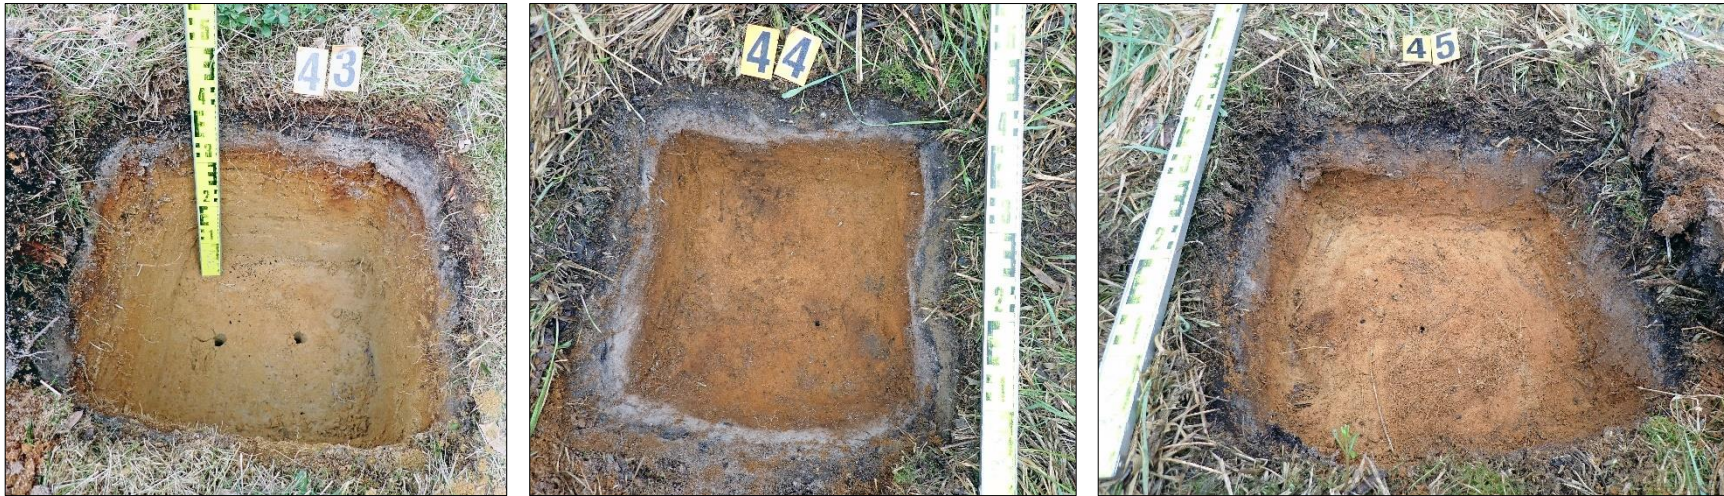
Vasemmalla: KK43. Maassa havaittiin noen aiheuttamaa värjäytymistä ja 20 cm syvyydessä mahdollinen purupihka. 26 cm syvyydessä kvartsi-iskos.

Keskellä: KK44. Kvartsi-iskoksia 5–25 cm syvyydessä, mihin kaivaminen päätettiin. Kairauksen perusteella löytökerros jatkuu 45 cm syvyyteen saakka.

Oikealla: KK45. Kvartsia, palanutta luuta, hiiltä ja palaneita kiviä 5 cm syvyydestä asti kuopan pohjaan saakka. Kaivaminen lopetettiin löytöjen takia, kairauksen perusteella värjäytynyt löytökerros jatkuu ainakin 30 cm syvyyteen saakka.

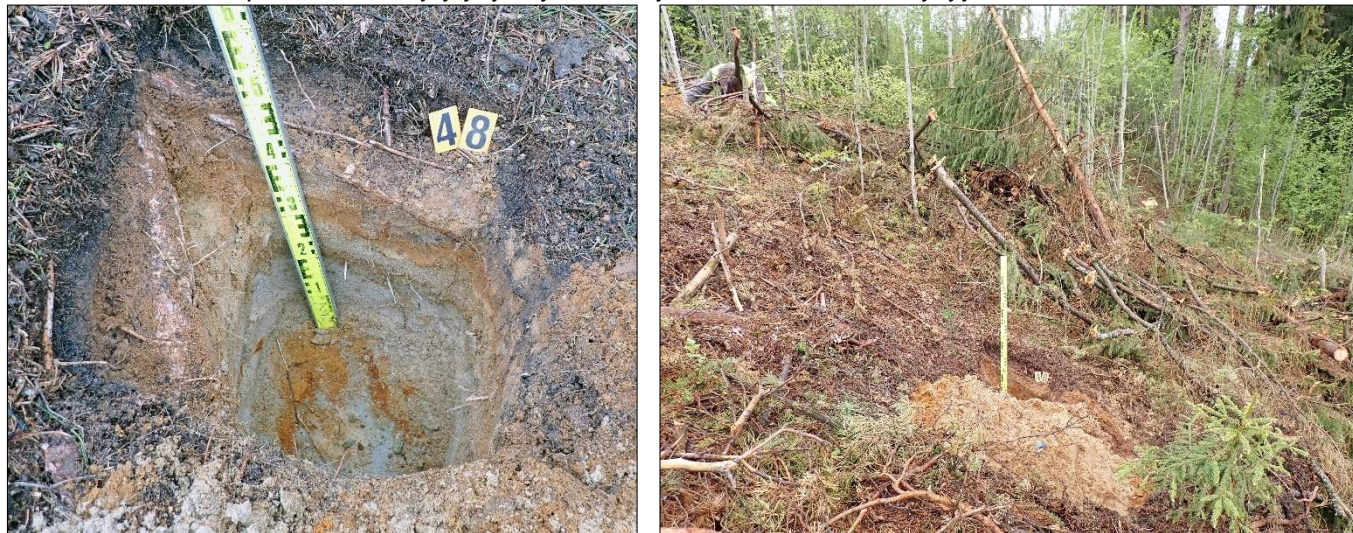
Vasemmalla & oikealla: KK48. Kuopassa palaneita kiviä. Maakerrokset seurailevat rinteen muotoa, joten törmä on vanha. Ei löytöjä. Oikealla sijainti törmässä.

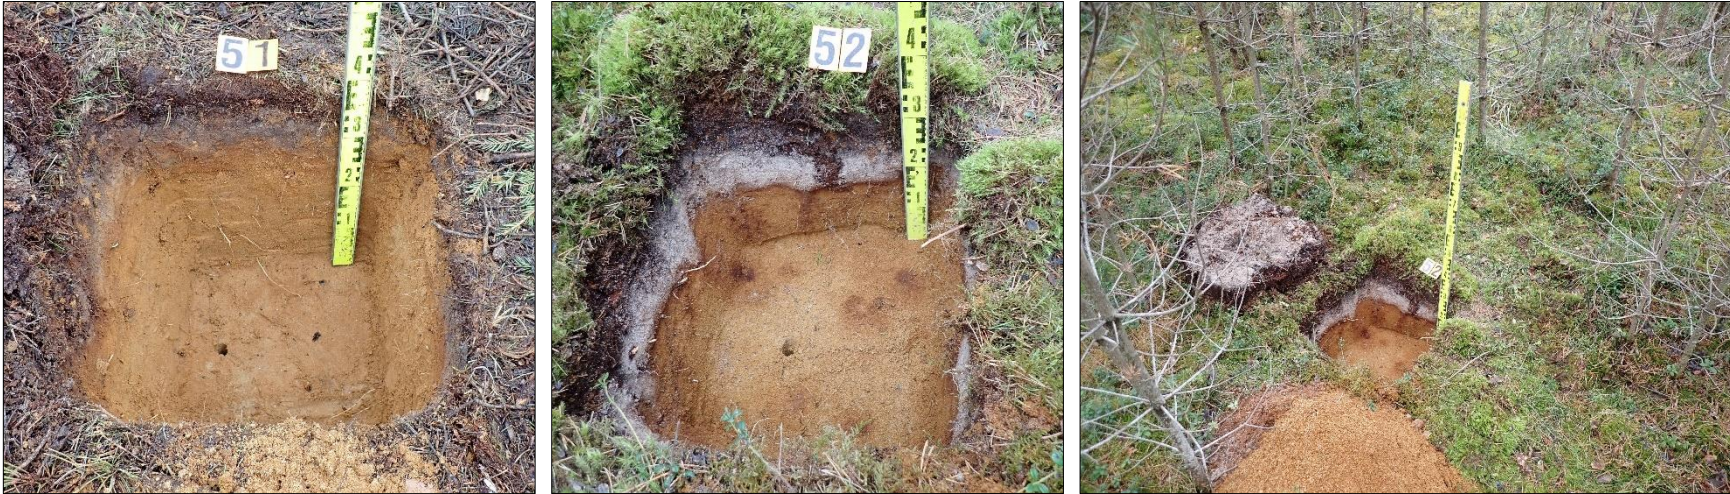
Vasemmalla: KK51. Kvartsia ja palanutta luuta 18–45 cm syvyydestä. Kaivaminen lopetettiin tähän runsaiden löytöjen takia 45 cm syvyyteen. Kairauksen perusteella löytökerros jatkuu vielä kuopan pohjalta 60 cm syvyyteen saakka. *Keskellä & oikealla:* KK52. Rikastumiskerroksen alla puhdasta ja kivetöntä hiekkaa, ei löytöjä.

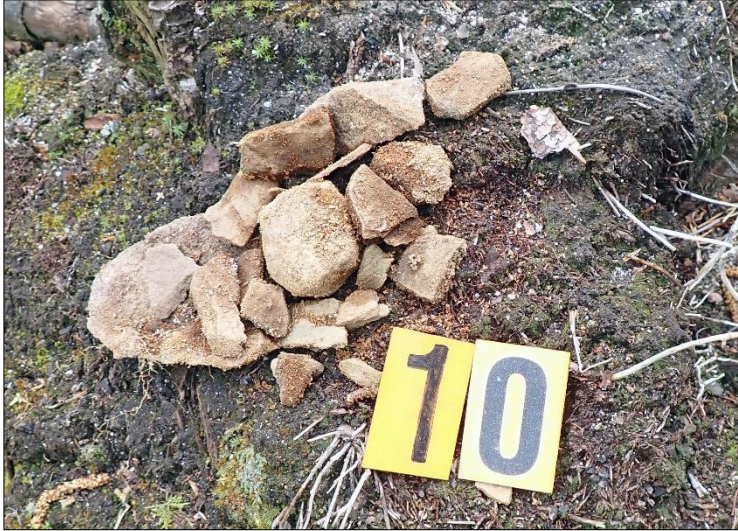
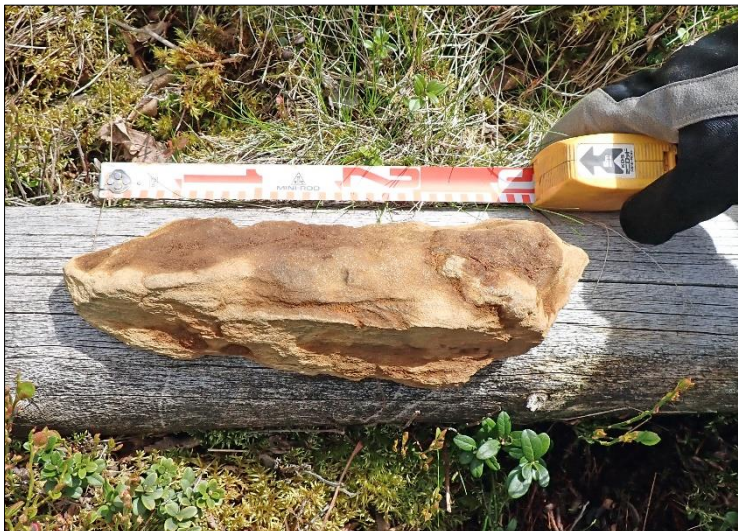
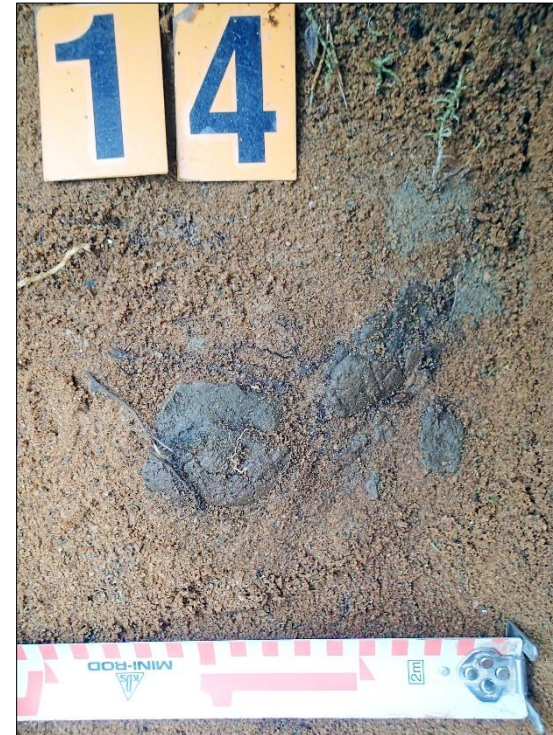
Vasen yläkulma: palaneita kiviä, KK10.

Oikea yläkulma: In situ -keramiikkaa. KK14.

Vasen alakulma: Kivestä karkeasti muotoiltu artefakti, jonka laidoilla on lovet tn. köyteen kiinnittämistä varten. Mahdollisesti verkompaino tai ankkuri. KK12.
