# HOITOSUUNNITELMA

## HELSINKI, KANNELMÄKI

Tukikohta XX:1 Kannelmäki, Kannelkallio  
(Muinaisjäännösrekisterikohde 1000013748)  
Helsingin kaupunginmuseo/Heini Hämäläinen

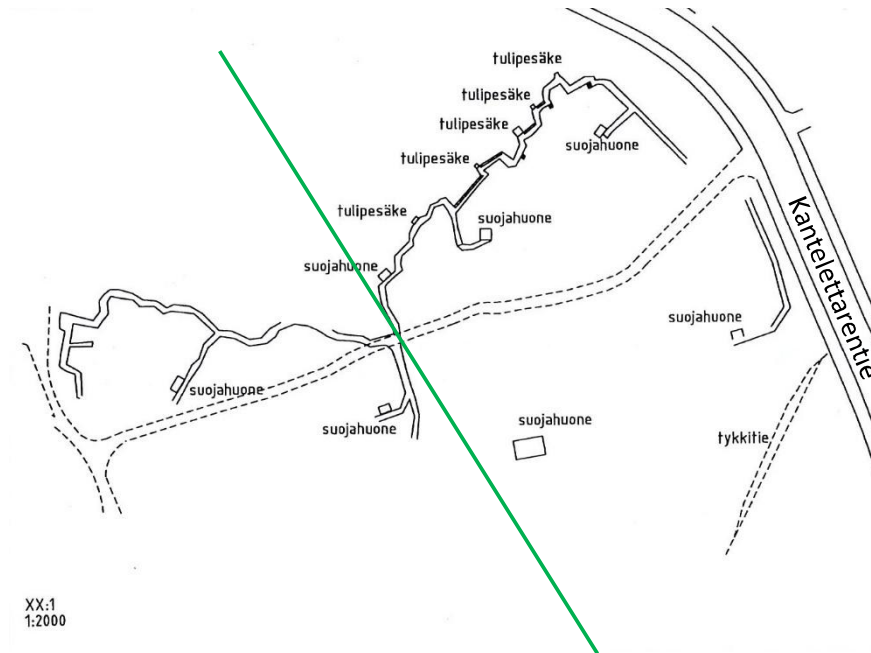
Asema 1:n rakenteita metsäisessä puistosaaressa. Vihreä viiva osoittaa linnoitteen jakoa kahdeksi hoidettavaksi alueeksi. Länsiosassa A on maahan kaivettua ja kallioon louhittua hautaa sekä kaksi räjäytettyä suojahuonetta. Itäpuoliskossa B on maahan kaivettua yhdys- ja taisteluhautaa, suojahuoneita, konekivääriasemia sekä katkelma tykkitietä.

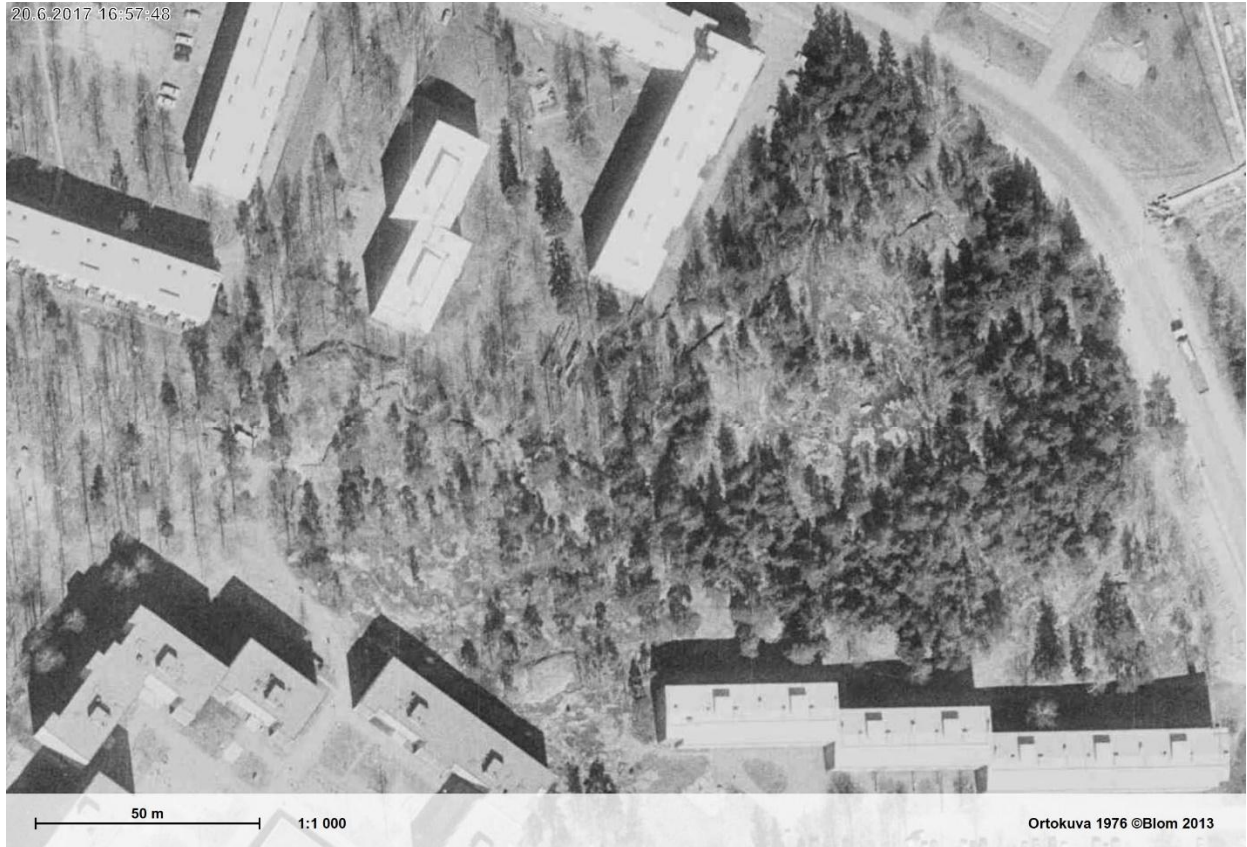
*Kuva Kannelkallion alueesta vuonna 1976. Linnoitteen yhdyshaudat näkyvät kuvassa tummina viivoina, jotka ovat hautojen varjoja. Alueen itäosassa on myös avoimempaa kallioaluetta. Ulkoilupolkua alueen läpi ei vielä ole. Se näkyy ilmakuvassa vuodelta 1988. Lähde: Helsingin kaupungin intranet: Helmi – Paikkatietovipunen – Ilmakuvat.*

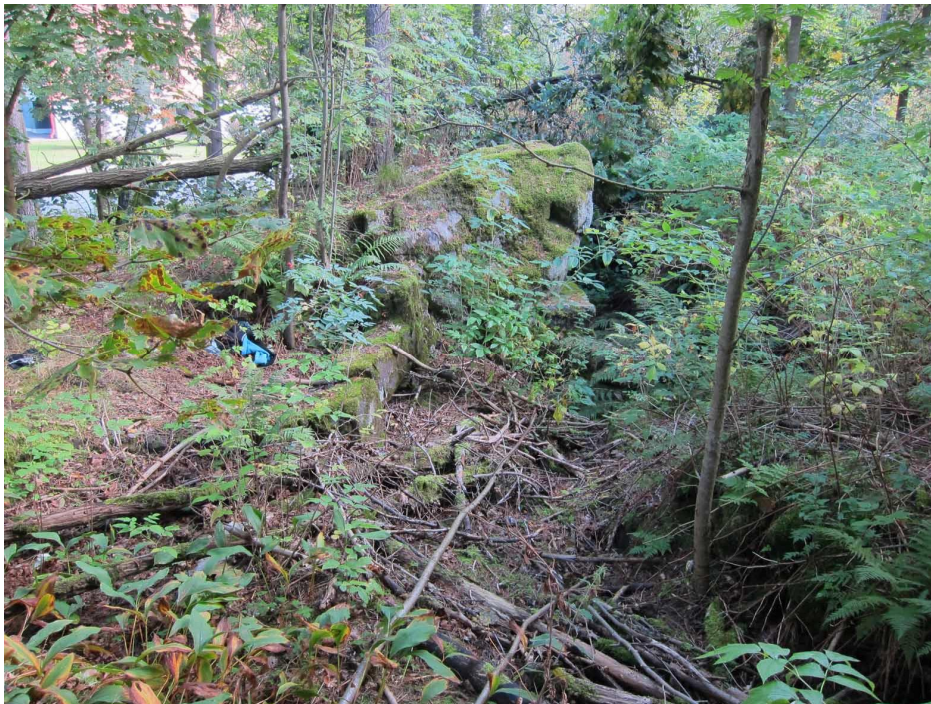
*Kuva on kohteen koillisosasta kuvaussuuntana eteläkaakko. Yhdyshaudan pohjalla lojuu puujätettä ja sivummalla joku vaatekappale. Kohteen siistimisen alkuvaiheessa voisi keskittyä vain roskan ja maatuvan puujätteen putsamiseen linnoitteen rakenteista. Kuvat: Heini Hämäläinen/HKM 14.9.2015.*

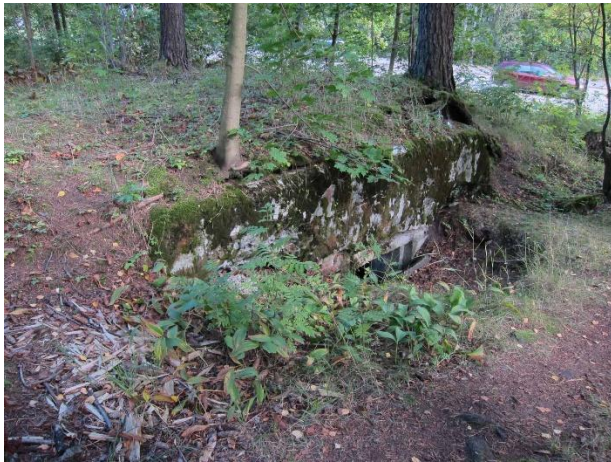
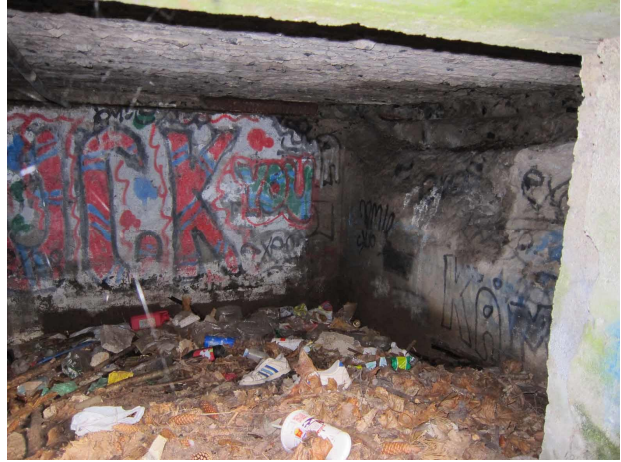
*Kuvissa kohteen kaakkoisosassa sijaitseva ehjä suojahuone, jonka ympäristöä siistitään vain päällisin puolin. Sen sisään on kertynyt jätettä, mutta sen sisäpuolelle ei vaarallisuuden takia saa mennä.*

Vaihe 1. Hoitotoimien ensimmäisessä vaiheessa muinaisjäännös ja sen lähiympäristö putsataan roskista. Tämä koskee sekä ulkoilupolun pohjoispuolella sijaitsevaa yhtenäistä puolustuslinjaa että taustalla olevia suojahuoneita ja tykkiketä. Ehjä suojahuone siistitään **vain** ulkopuolelta, sen sisään ei saa mennä, sillä se voi olla vaarallinen niin rakenteiden, kuin sisään kertyneen jätteenkin johdosta.

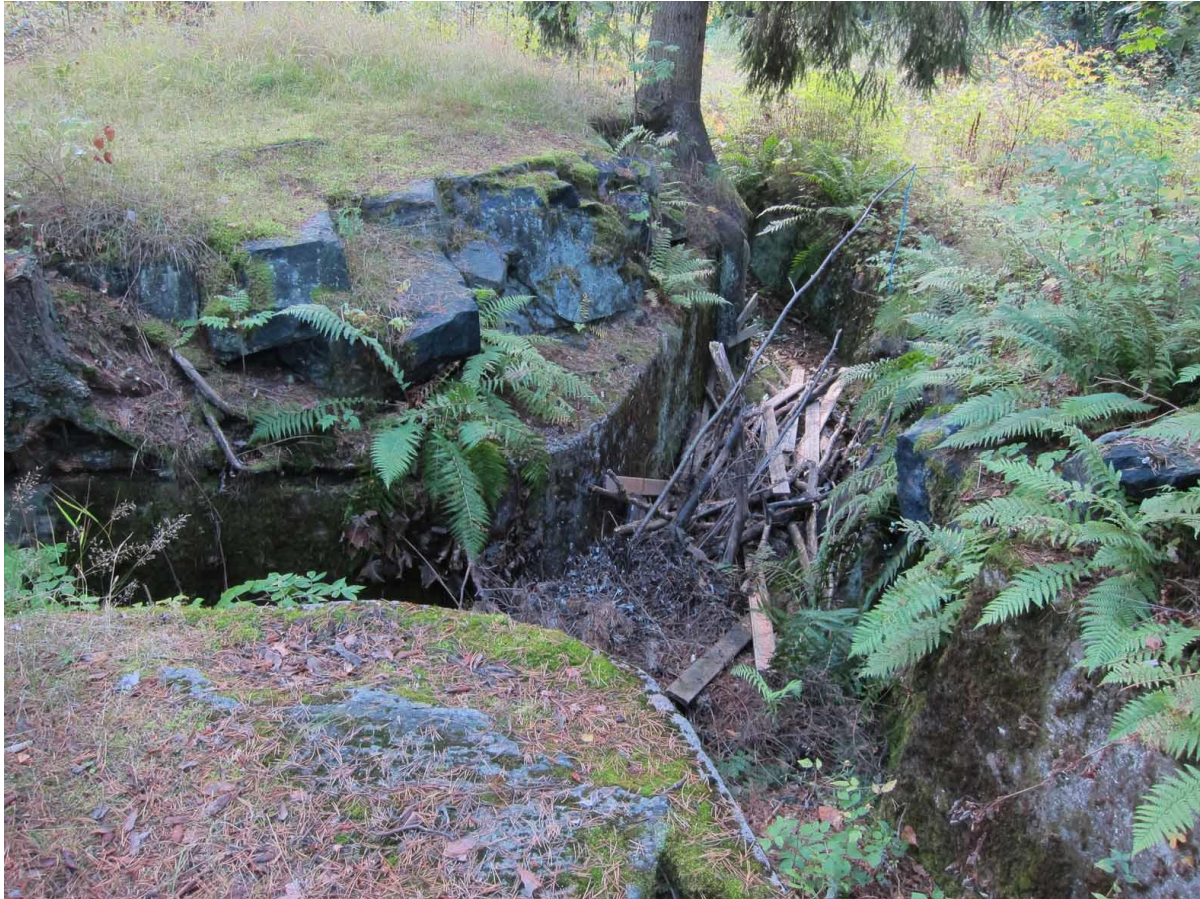
*Linnoitteen pohjoislaidan yhdyshautaa etelään kuvattuna. Hautaan on kertynyt puujätettä.*

Vaihe 2. Poistetaan rakenteisiin kertynyt maatuva risu- ja oksajäte ja pyritään estämään humuksen kertymistä. Tämän voi tehdä ensimmäisen vaiheen yhteydessä, mikäli intoa riittää. Maatuvan jätteen poisto saattaa vaatia muutaman hoitokerran.

Roskat, risujäte ja tuorein maatuva biojäte kerätään linnoiterakenteista pois säännöllisesti vuosittain, jotta sitä ei kertyisi enempää. Varsinaista hautojen pohjien esille kaivamista ei ole syytä tehdä. Hautojen liiallinen syventäminen voi aiheuttaa maarakenteiden luhistumisen. Alueelta ei ole tarkoitus myöskään poistaa kaikkea lahoppuuta, vaan sitä jätetään sinne lahottajaeliöiden hyödynnettäväksi.

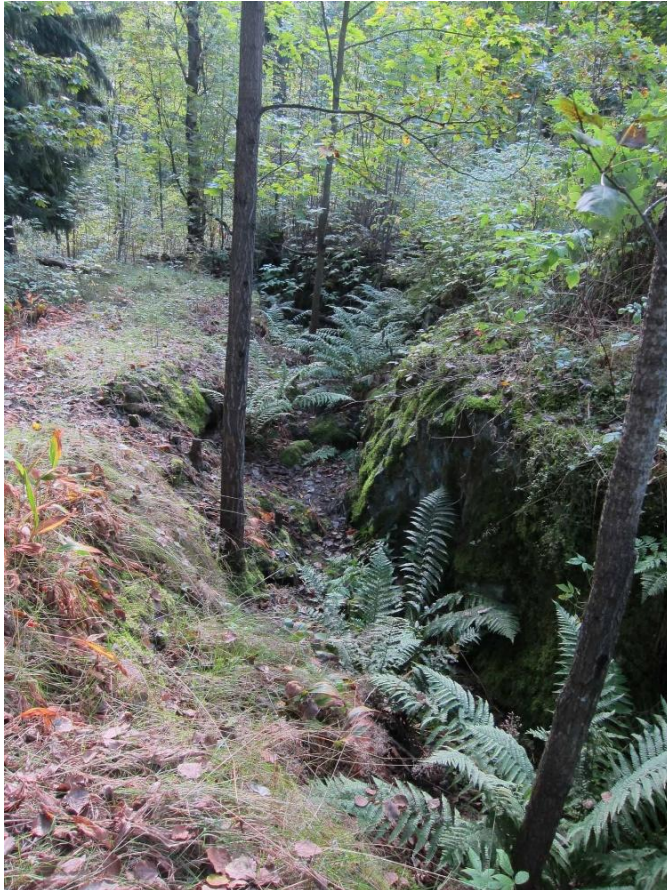
*Kuvassa on yhdyshautaa linnoitteen itälaidasta etelään päin kuvattuna. Vasemmanpuoleinen (itäinen) rinne on maavarainen. Kuvassa näkyvien hieman paksumpien puiden kaltaista puustoa ei ensivaiheissa poisteta. Sen sijaan roskien ja maatuvan jätteen poiston jälkeen voi kohteelta raivata vadelpensaita, horsmaa, ohutta puun vesakkoa sekä liiallista saniais kasvustoa. Sammalia ei poisteta rakenteiden pinnoilta.*

Vaihe 3. Kun kohde on putsattu irtojätteestä, voi seuraavassa vaiheessa (esimerkiksi seuraavana vuonna) alkaa raivata linnoitteen rakenteista pensaskerroksen kasvillisuutta (vatukkoa, terttuseljaa) ja nuorta puiden vesakkoa (maksimissaan ranteenpaksuista lehtipuustoa) pikkuhiljaa harventaen, jotta ympäristön yleisnäkymä pysyisi tasapainoisena. Vadelmikkaa voi jättää jonkin verran paikallisten poimittavaksi. Vähittäisellä rakenteiden raivaamisella vältetään myös äkilliset valoisuuden muutokset, jotka saattavat vaikuttaa kenttäkerroksen kasvillisuuteen. Liiallista saniaiskasvustoa voi myös harventaa. Ruohovartista kasvillisuutta jätetään suojaamaan rakenteita. Sammalia ei poisteta rakenteiden pinnoilta. Kookkaampaan puustoon tai linnoitteen rakenteisiin ei ole tarvetta kajota.

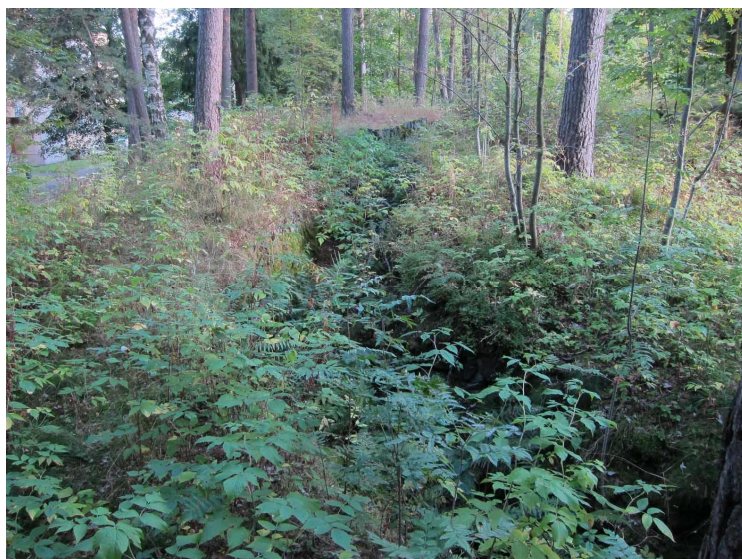
*Linnoitteen pohjoislinjaa itään päin kuvattuna. Vattu ja puusto on vallannut rakenteet.*

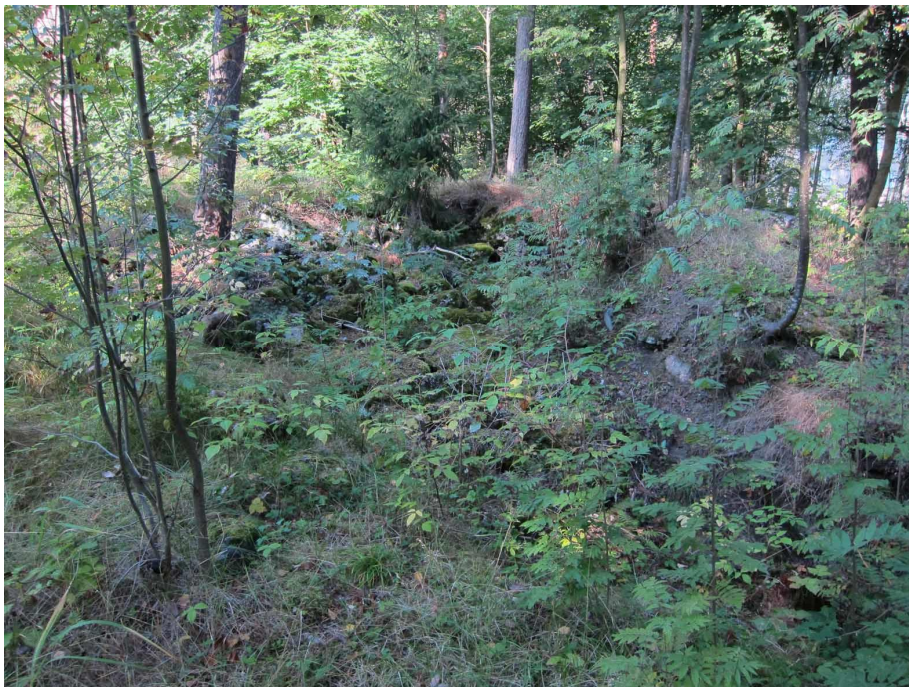
*Kuvassa on todellakin polun eteläpuolella sijaitseva räjäytetty suojahuone. Katon betonipaloissa kasvaa sammalta. Suojahuoneen rakenteissa kasvaa nuori kuusi sekä lehtipuiden taimia ja vatukkoa. Näitä voi poistaa, kun roskat ja lahoava jäte on poistettu. Kookkaampiin puihin ei hoitotoimien alkuvaiheessa kajota.*

Polun eteläpuolella sijaitsevan suojahuoneen rakenteet ja muodon saisi paremmin esille matalan kasvillisuuden raivaamisella. Siihen olisi helppo tutustua, koska se on aivan polun laidassa. Taimet katkaistaan läheltä maan tai rakenteen pintaa ja kasataan paikkoihin, mistä ne on helppo kuljettaa pois. Tästä sovitaan kaupungin puisto- ja metsäalueista vastaavan tahon kanssa kaupunkiympäristön toimialalla (Kaupunkiympäristön toimiala – Rakennusvirasto – Katu- ja puisto-osasto – ylläpitotoimisto).

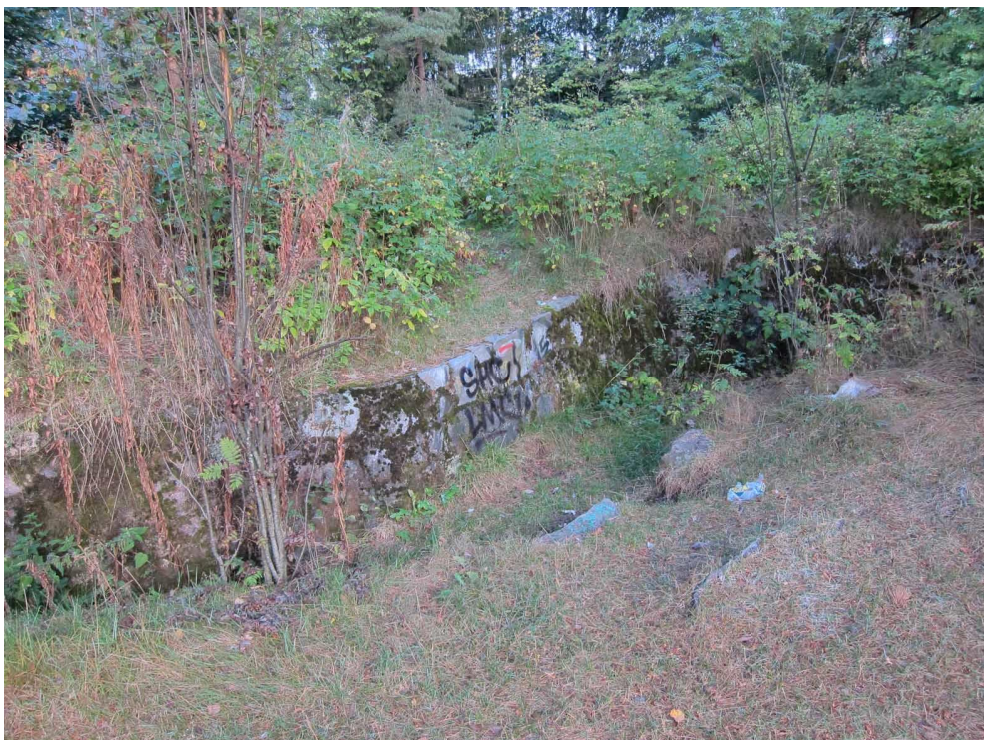
*Kuvassa aseman länsiosassa sijaitsevaa harkkokivistä muurattua yhdyshaudan seinämää koilliseen kuvattuna. Haudan pohjalla ja rakenteissa kasvaa lehtipuiden vesakkoa ja vatukkoa.*

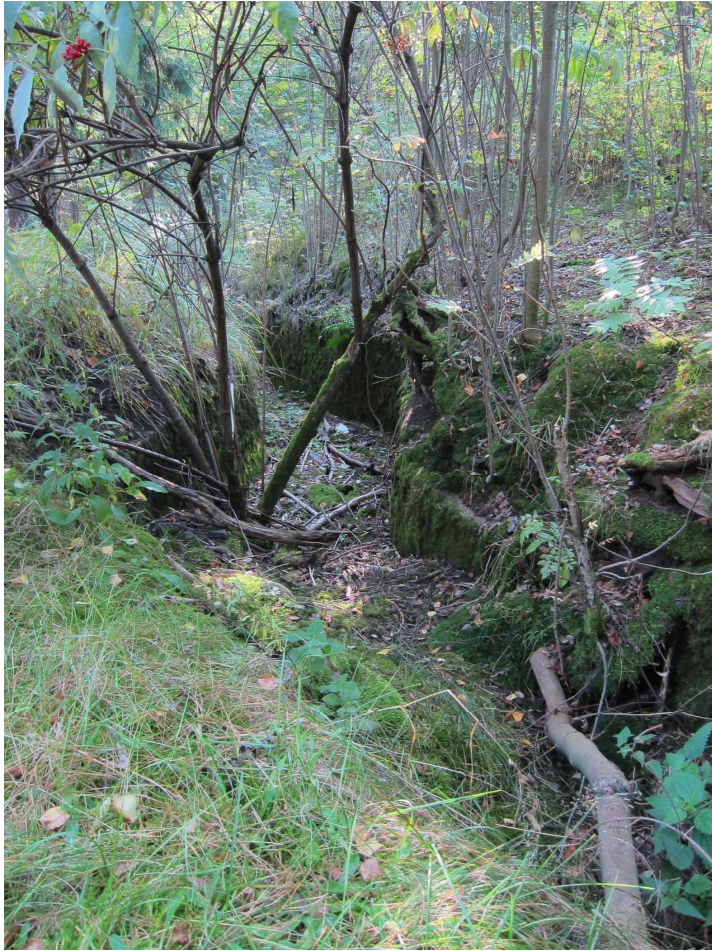
*Linnoitteen länsiosan kallioon louhittua yhdyshautaa, jonne on juurtunut nuorta lehtipuiden vesakkoa.*

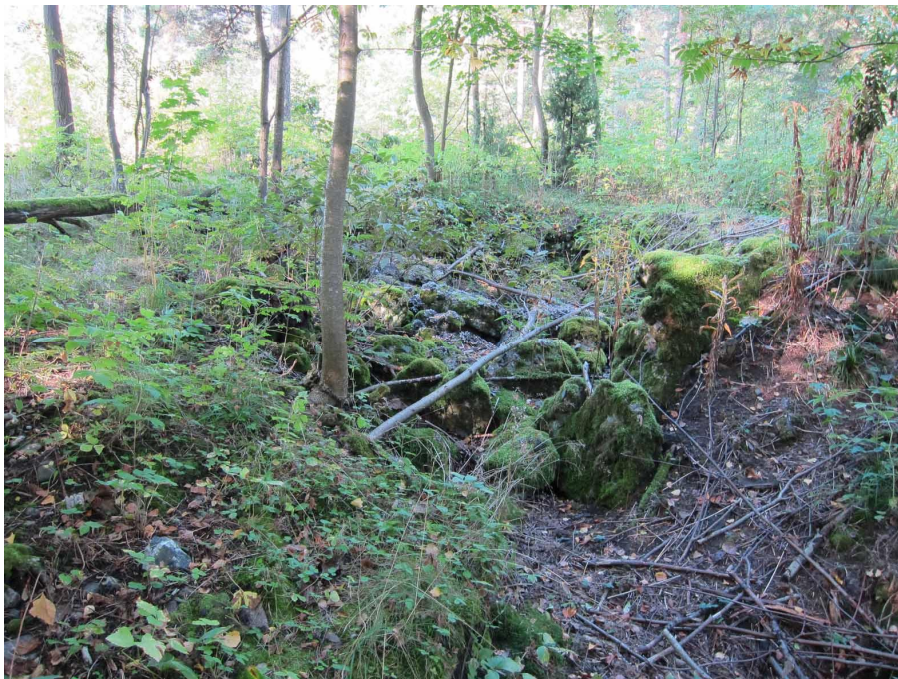
*Linnoitteen länsiosassa ulkoilupolun pohjoispuolella sijaitseva räjäytetty suojahuone kasvillisuuden valtaamana. Kuvaussuunta länteen.*

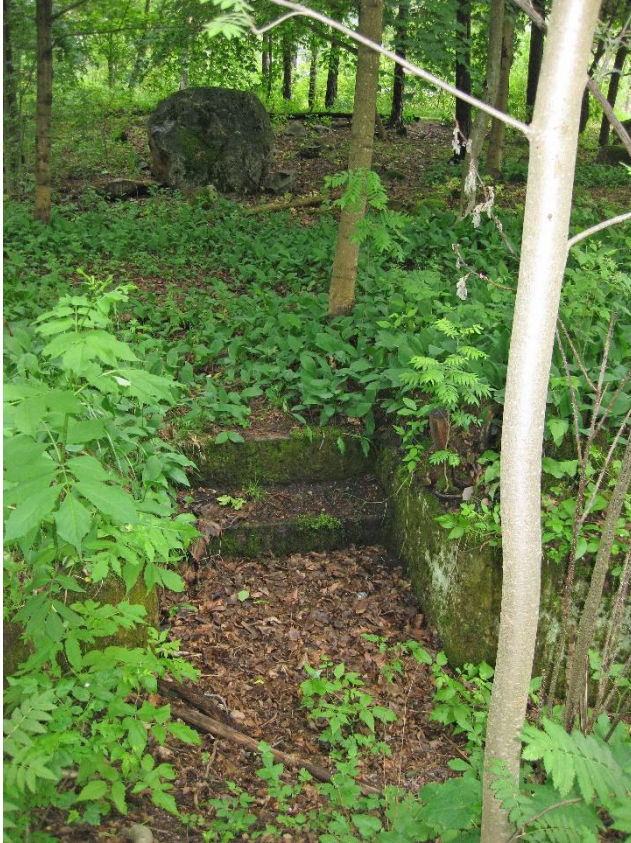
*Linnoitteen länsiosassa ulkoilupolun pohjoispuolella sijaitsevat linnoitteen taustalle nousevat portaat. Portaat ovat viehättävä yksityiskohta. Näitä pitkin pääsisi hyvin yhdyshaudan pohjalle tutustumaan kohteen rakenteisiin. Kuvaussuunta etelään.*
