HYLKYRAPORTTI

Nimi: Springarin-karin hylky (kaljaasi Ändring)

Paikka: Satakunta, Pori, Iso-Enskeri

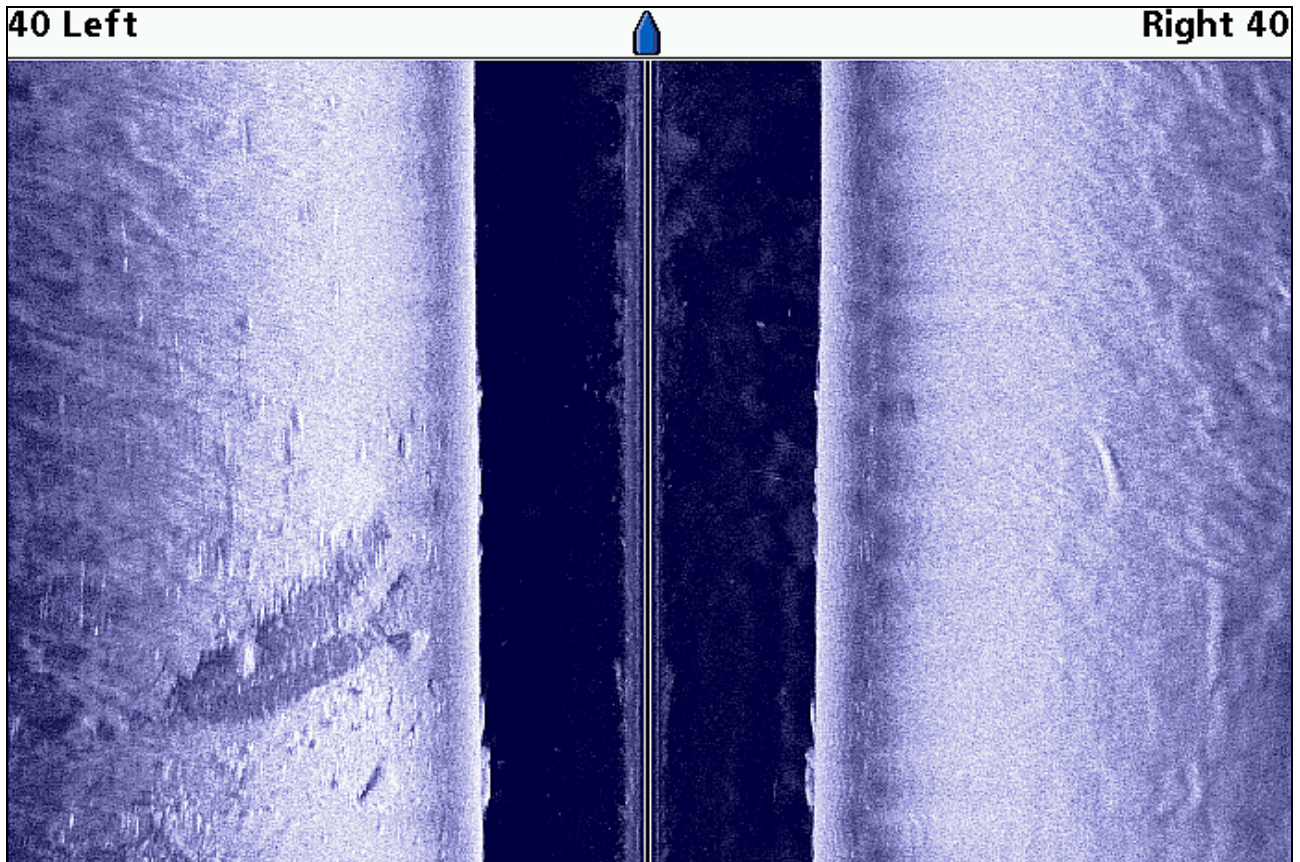
Kuva 2. Viistokaikuluotainkuva hylystä. Ajosuunta 139 astetta.

Hylky koostuu laivan pohjaosasta, joka on säilynyt miltei kokonaisuudessaan. Hylky on sijoittunut pohjois-eteläsuuntaan siten, että keulapuoli osoittaa pohjoiseen.

Hyllyn pohjaosan kokonaispituus on 27 m ja leveys 5,5 – 7 m. Kyljenkappaletta, joka sijaitsee noin 10 metriä keulasta itään ei toistaiseksi ole mitattu.

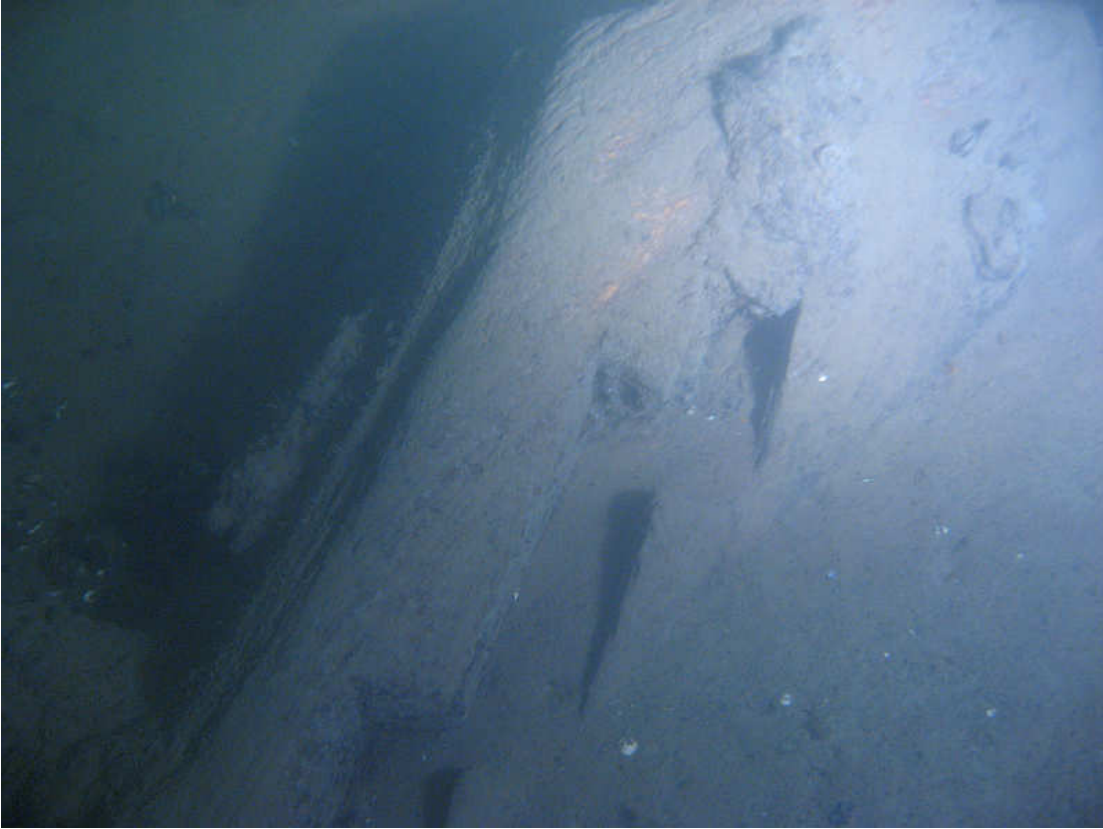
Keulassa on jäljellä kyljelleen kaatuneena keularanka jossa on havaittavissa mielenkiintoiselta näyttävät jäljet kylkilautojen kiinnitystä varten (**kuva 3**).

Kuva 3. Keularangan yläosa ja kylkilautojen kiinnityskohdat.

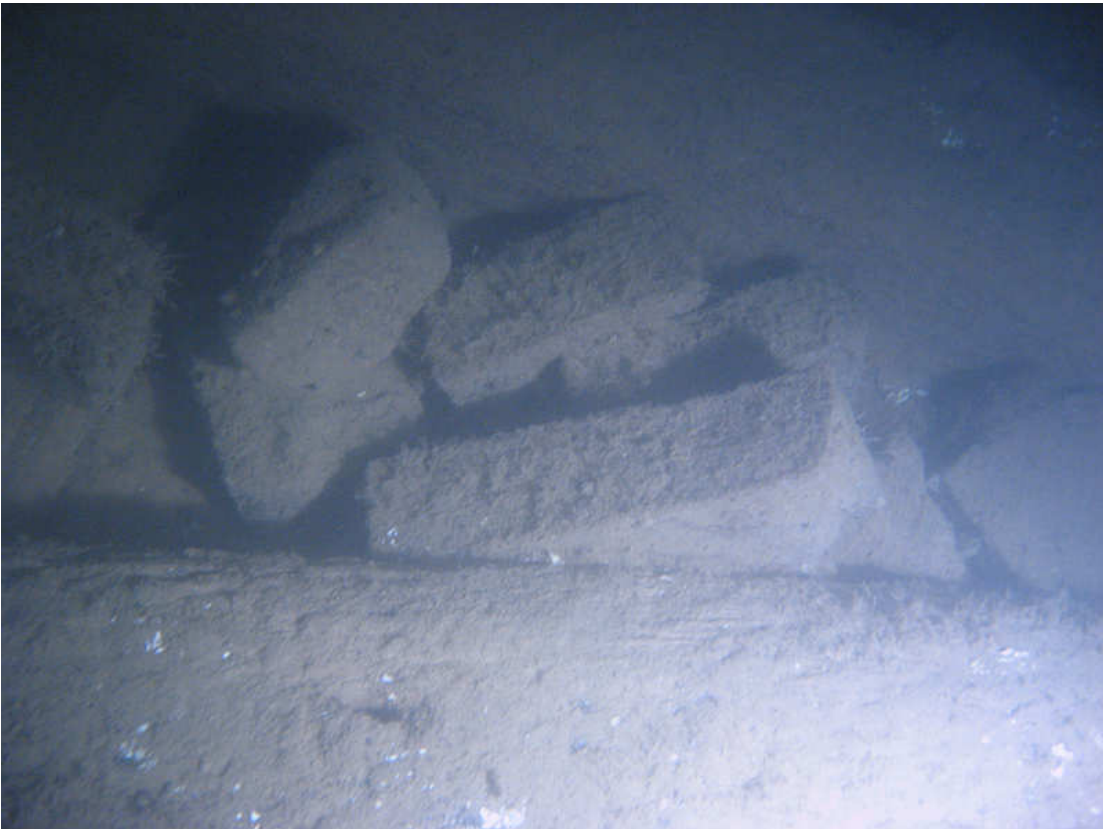
Mahdollisesta lastista ei ole havaintoja, pohjaosasta ei myöskään löytynyt jälkiä painolastista. Peräosassa vasemmalla puolella pohjatukkien välissä on muutamia tiiliskiviä, saattaa olla jäännökset keittiön tulisijasta (**kuva 4**). Sen läheltä heti hyllyn ulkopuolelta löytyi myös pieni rikkiäinen saviruukku (**kuva 5**).

Kuva 4. Tiiliskivet hyllyn peräosassa.

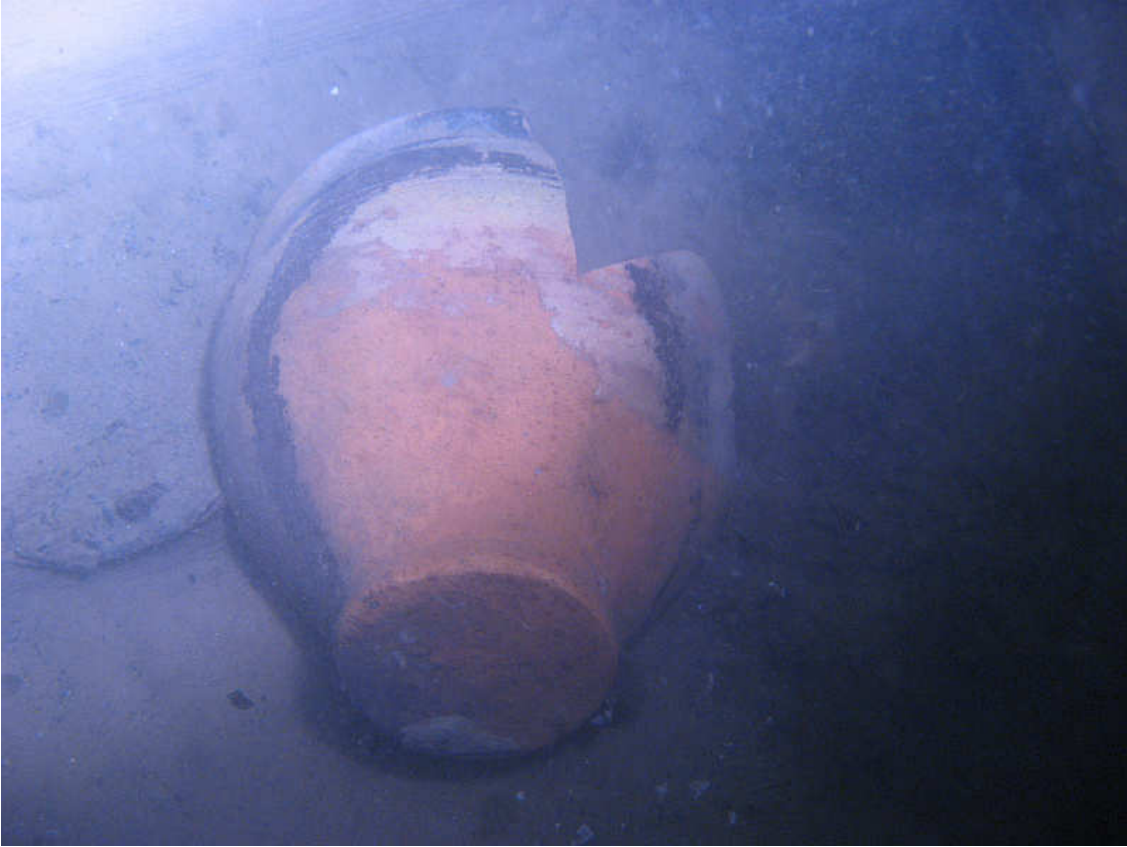
Kuva 5. Saviruukku.
