MUSEOVIRASTO

MIKKELI MOISIO LATOKALLIO JA MOISIONPELTO

rautakautisen polttokalmiston ja asuinpaikan
tarkastus

10.5.2010

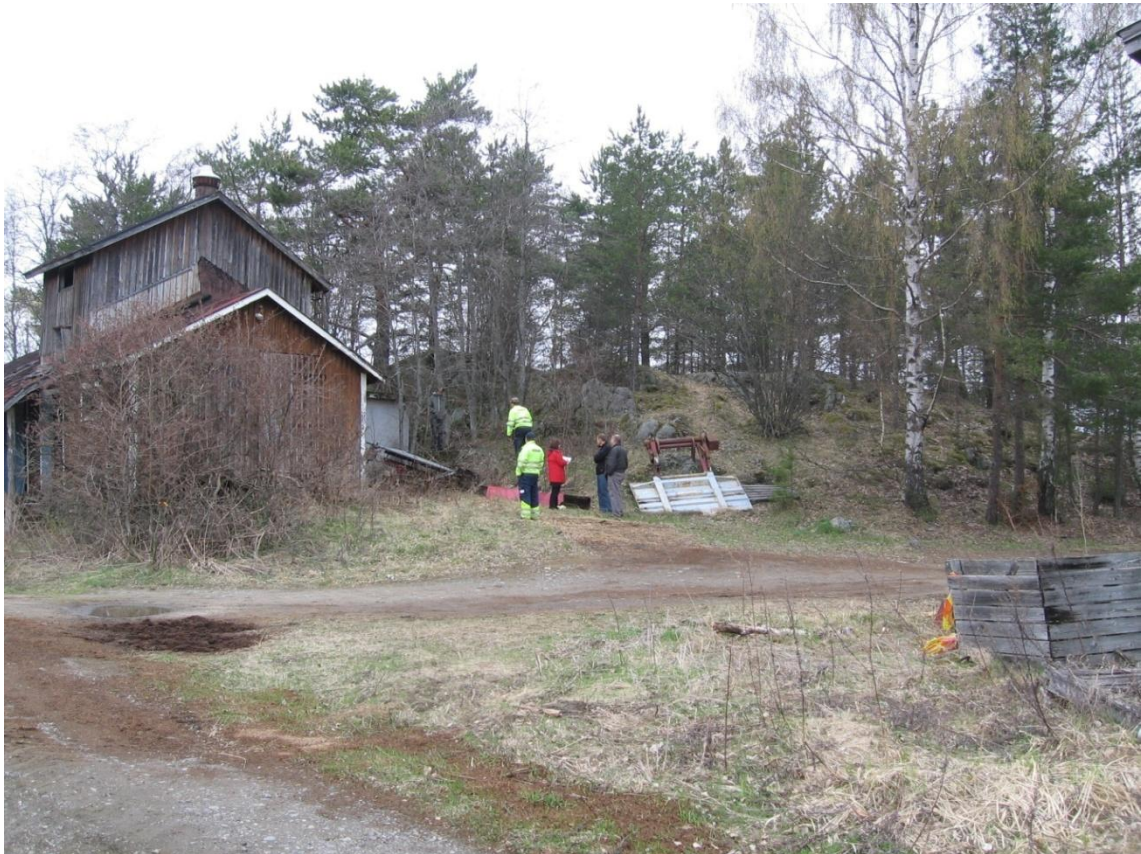
Kuvassa näkyy öljyn pilaama alue, joka ulottuu ihmisten kohdalta osaksi peltotien risteykseen asti. Varastettu tynnyri oli rinteessä kuivurin vasemmalla puolella. Mikko Rautio seisoo tynnyrin paikalla ja Rambollin konsultti katsoo paikkaa. Kuvan ulkopuolella oikealla on vihreä varasto. Kuvattu kaakosta. Kuva: Päivi Kankkunen/Museovirasto.

Öljyvahinkoalueen todettiin ulottuvan kalliorinteen edustalta alas kaakkoon, varsin lähelle vuonna 1993 kaivettua koekaistaa. Kovaksi poljettu maaperä viettää kuivurin ja kallion

edustalta loivasti kohti varastoa ja peltoa reunustavaa tietä. Huhtikuussa pelastuspalvelu oli levittänyt alueelle turpeita imemään maassa olevaa öljyä.

Koska mahdolliset arkeologiset löydöt ja rakenteet sijaitsevat täytemaa- ja peltomultakerroksen alapuolella, Museovirasto edellyttää, että pilaantuneen maan poisto tapahtuu Museoviraston valvonnassa, koska alustavan tiedon mukaan kunnostussuunnitelma vaatii maan poistoa em. kerroksia syvemmältä. Valvontaan tarvitaan yksi tai kaksi arkeologisen koulutuksen saanutta FM-tasoista tutkijaa. Mikäli toimenpiteen yhteydessä po. kerrostuman alta paljastuu kiinteitä muinaisjäännoiksiä, paikalla on toteutettava arkeologinen kaivaus ennen kuin pilaantuneet maat voidaan poistaa pohjia myöten. Tutkimuskustannuksista vastaa muinaismuistolain (295/63) 15 §:n nojalla hankkeen toteuttaja.

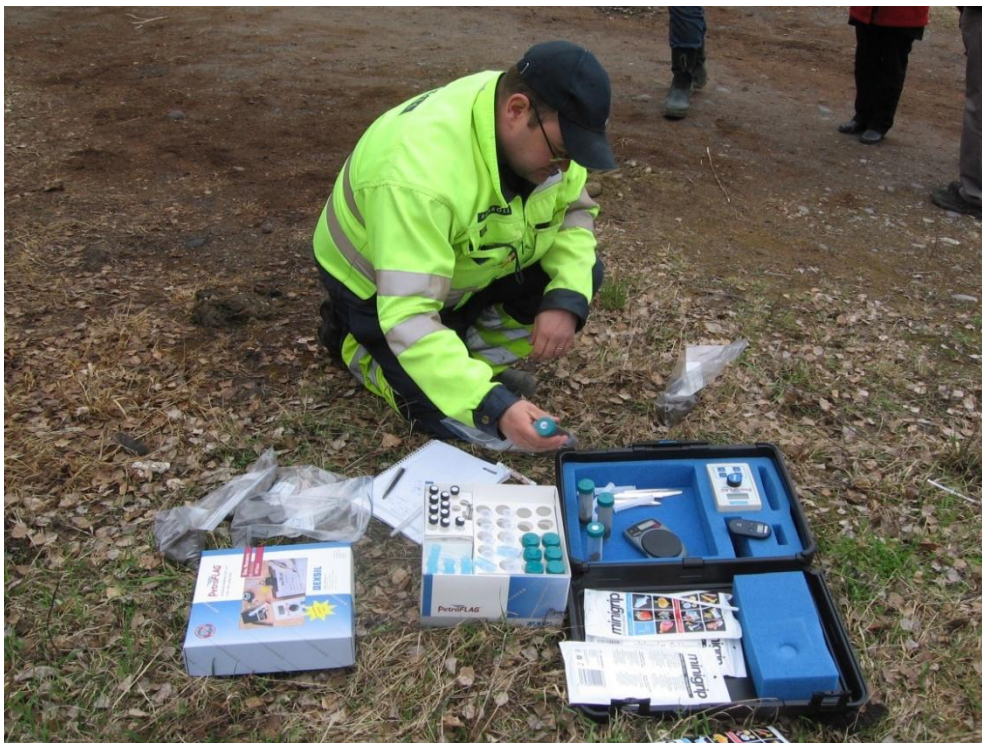
Rambollin edustajat ottivat alueelta maanäytteitä pilaantuneen maan horisontaalisten rajojen selvittämiseksi. Tulosten pohjalta laaditaan kunnostussuunnitelma.

Rambollin konsultti ottaa maanäytteitä. Kuva Päivi kankkunen/Museovirasto.
