TUTKIMUSRAPORTTI

Hoikkalampi (1000049693)

Hoikkalammen siipiruuhun fotogrammetrinen dokumentointi

06.9.–8.9.2023

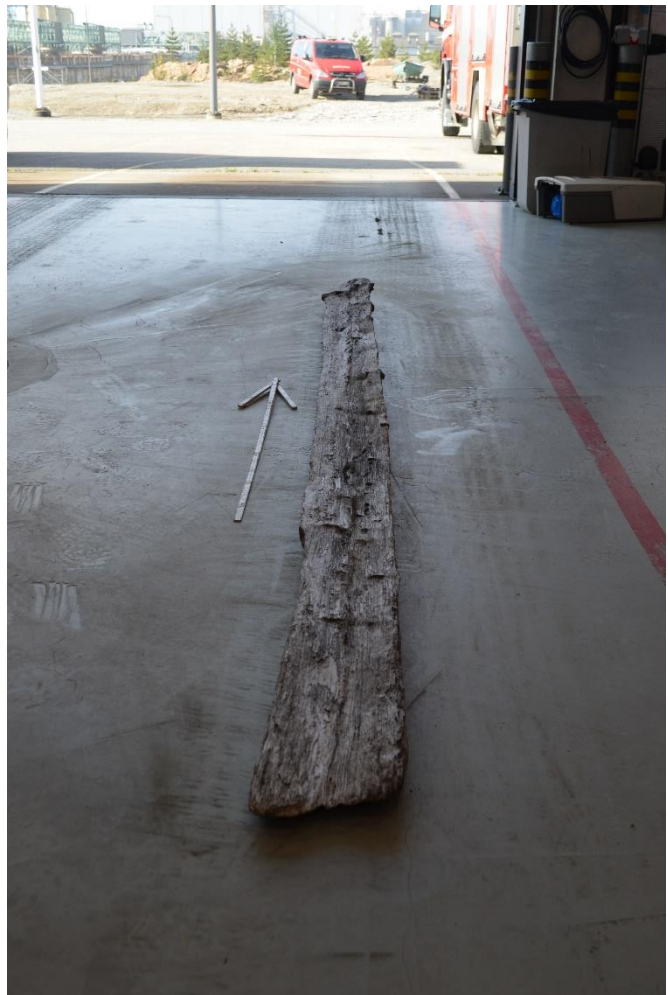
Kuva 3. Oikea siiven dokumentointi (Kuvaaja: Irissou Y.).

Fotogrammetriseen dokumentointiin käytettiin vanhempaa Nikonin D5100 järjestelmäkameraa, joka toimi erinomaisesti hallin hyvässä valaistuksessa. Paloaseman hallin portit pidettiin auki, jotta luonnonvaloa saataisiin mahdollisimman runsaasti alueelle. Kuvaaminen aloitettiin oikeanpuoleisesta siivekkeestä kuvaamalla noin metrin päästä samanaikaisesti kiertäen kohde ympäri. Siiveke kuvattiin neljältä kyljeltä hieman yli 700 kuvalla (kuva 3).

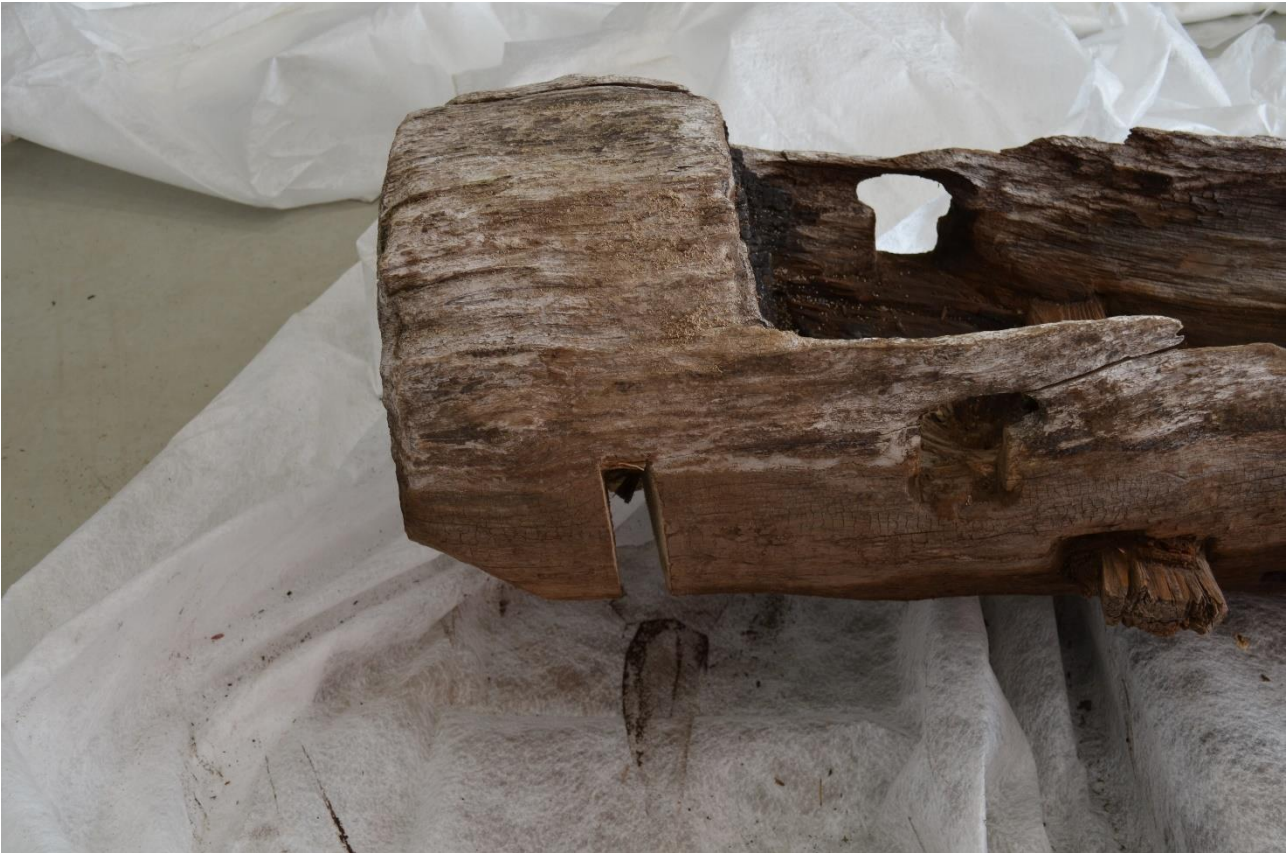
Kuva 6. Ajoitusnäytteen sahauskohta (Kuvaaja: Irissou Y.)

Ajoitusnäyte sahattiin veneen perältä mahdollisimman alhaalta pohjan puolelta (Kuva 5). Sahatussa palassa laskettiin olevan noin 50-80 vuosilustoa. Lisäksi näytteessä vaikutti olevan myös pintapuuta kaatovuoden selvittämiseksi (Kuva 6).

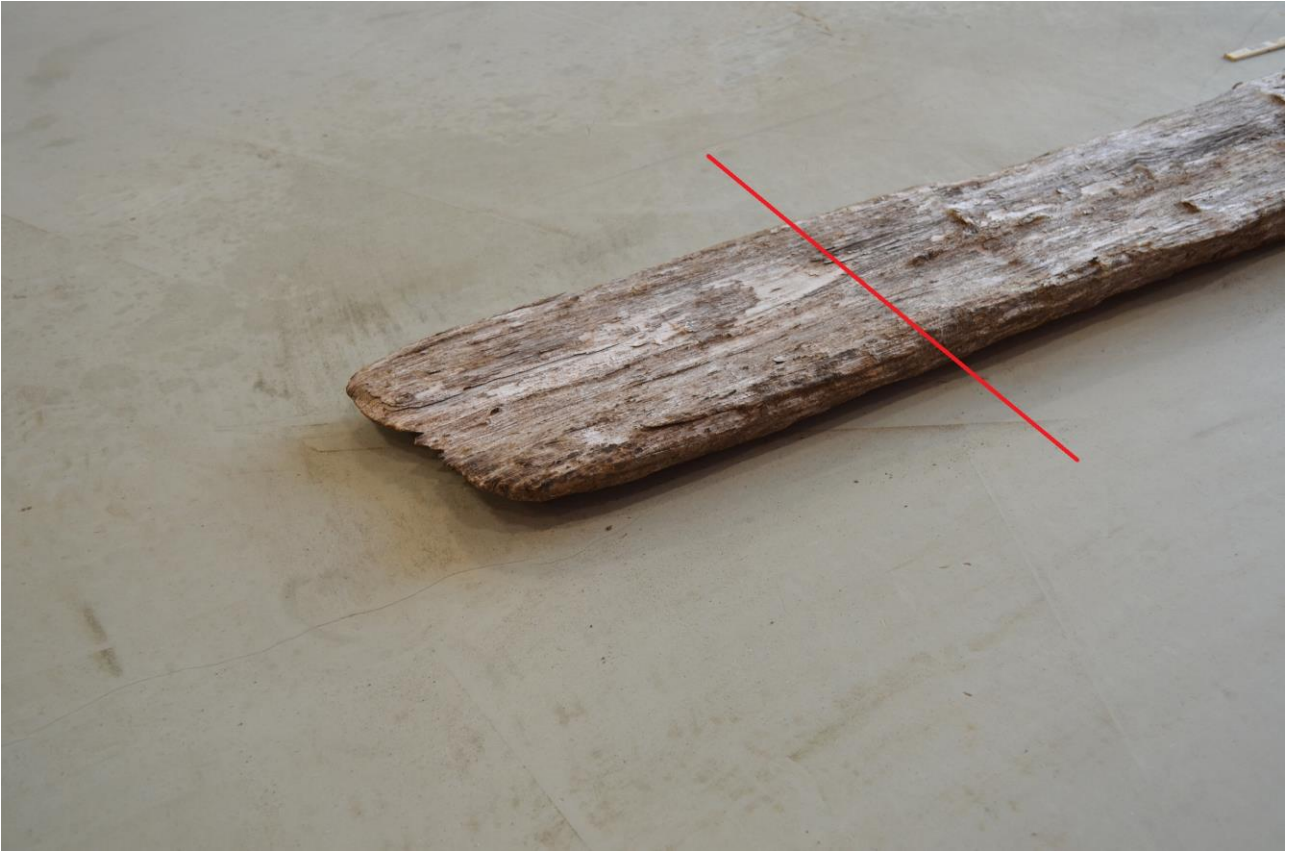
Kuva 7. Vasemman siiven ajoitusnäytteen sahauskohta (Kuvaaja: Irissou Y.)

Ruuhun lisäksi ajoitusnäyte otettiin myös vasemmalta siivekkeen perältä. Laudasta otettu näyte soveltui paremmin radiohiiliajoitukseen kuin dendrokronologiseen analyysiin (Kuva 7).

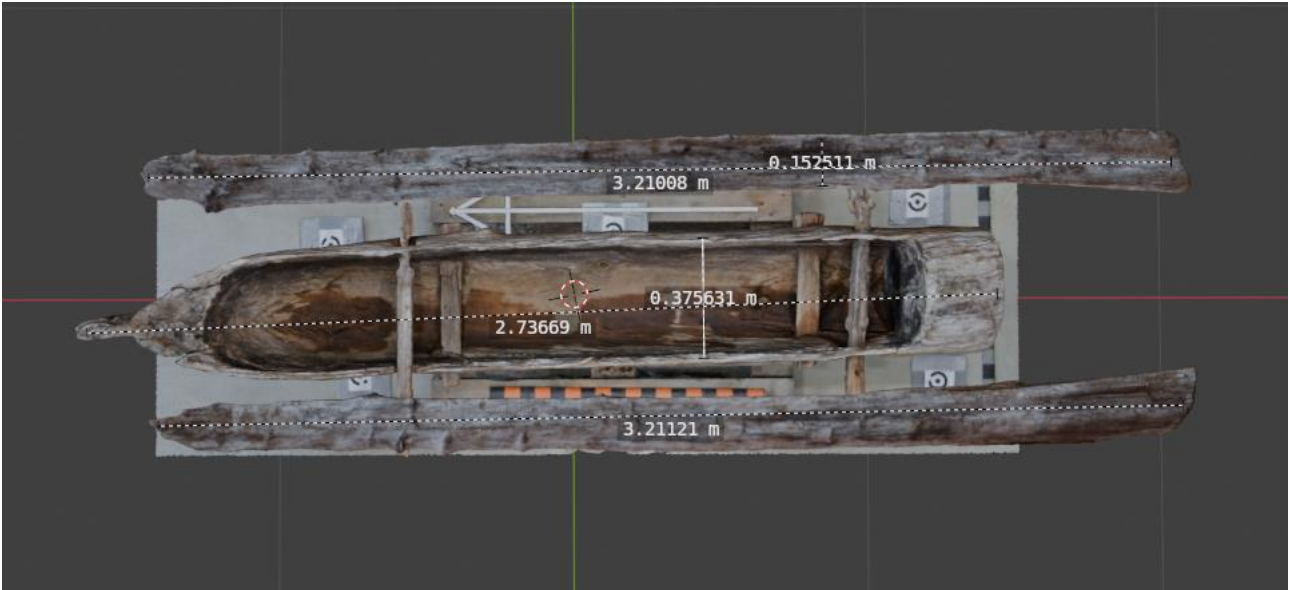
Kuva 10. 3D-malli Siipiruuhesta mittoineen (Malli: Irissou Y.)

Fotogrammetriamallia varten otetuista kuvista tehtiin Agisoft Metashape Pro:lla kolme 3D-mallia (ruuhi, oikea siiveke ja vasen siiveke), nämä mallinnukset yhdistettiin yhdeksi kokonaisuudeksi, jota käytettiin ruuhen analysointiin. Lisäksi ruuhesta tehtiin alhaisemman resoluution versio, joka on julkistettu Finnish Heritage Agency Maritime archaeology Sketchfab tilillä. 3D-mallinnoksen perusteella ruuhi on noin 2,7 metrin pituinen. Ruuhen valmistukseen käytetty puunrunko on ollut halkaisijaltaan noin 40cm (Kuva 10). Perästä keulaan ruuhi on kuperapohjainen ja pölkymäinen. Ruuhen perä on tylppä, sitä vastaavasti keulassa pohja nousee loivasti kärkeä kohden päättyen ”nirkkoon” eli vetokoukkuun (Liite 1). Ruuhen sisäpuolella perän puolella löytyy halkaisijaltaan noin 3cm paksuinen puutappi veden tyhjennystä varten (Liite 2). Lisäksi keulasta ja perästä löytyy rungon lävistävät suorakaiteenmuotoiset noin 10cm leveät ja 5cm paksut istuimet (Kuva 10, Liite 3, Liite 4)

Pyöreä pohja on tehnyt ruuhesta kiikkerän ja tasapainoa on yritetty lisätä siivekkeillä. Ruuhen siivekkeet olivat karkean lankkumaisia pituudeltaan noin 3,2 metriä ja leveydeltään keskimäärin 15 cm (Kuva 10). Lankut olivat paksuudeltaan noin 2-3 cm, joka vastasi yleisesti historiallisten soutuveneiden kylkilautojen paksuutta. Siivekkeet oli kiinnitetty ruuhen läpäisevillä poikkipuilla (Kuva 10, Liite 5, Liite 6).

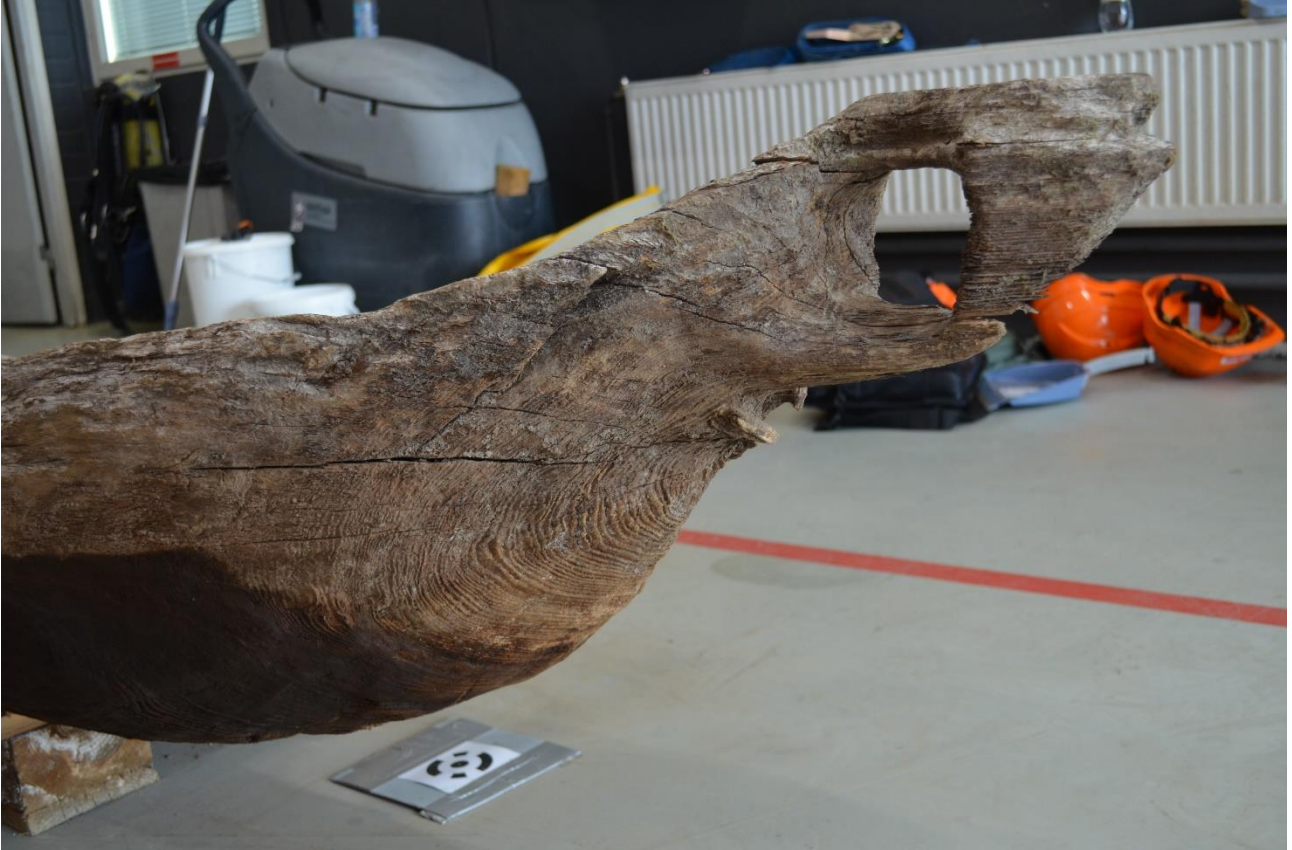
Liite 1. Nirkko eli ruuhen keulassa oleva vetokoukku (kuvaaja: Irissou Y.).

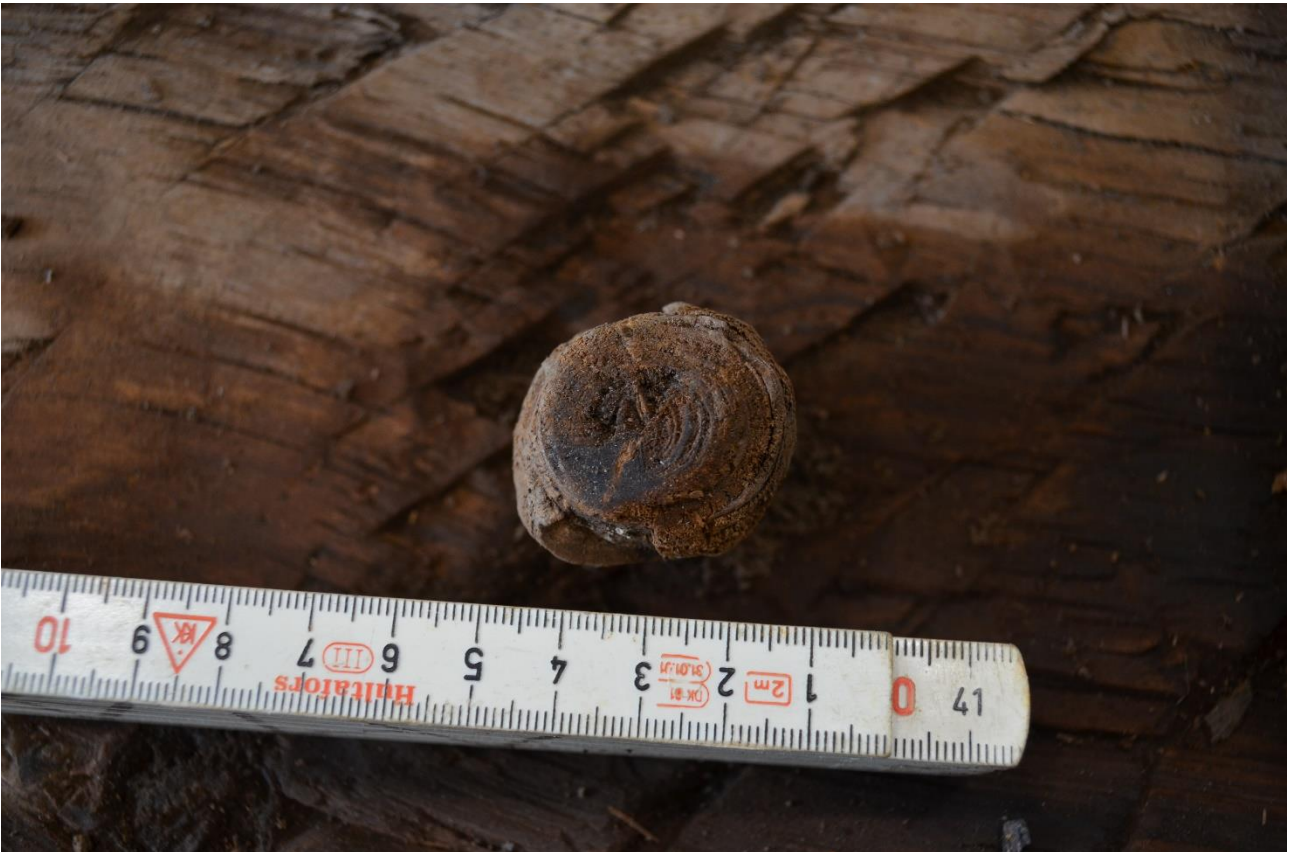
Liite 2. Puutappi veden poistoon, ruuhen pohjassa (kuvaaja: Irissou Y.).

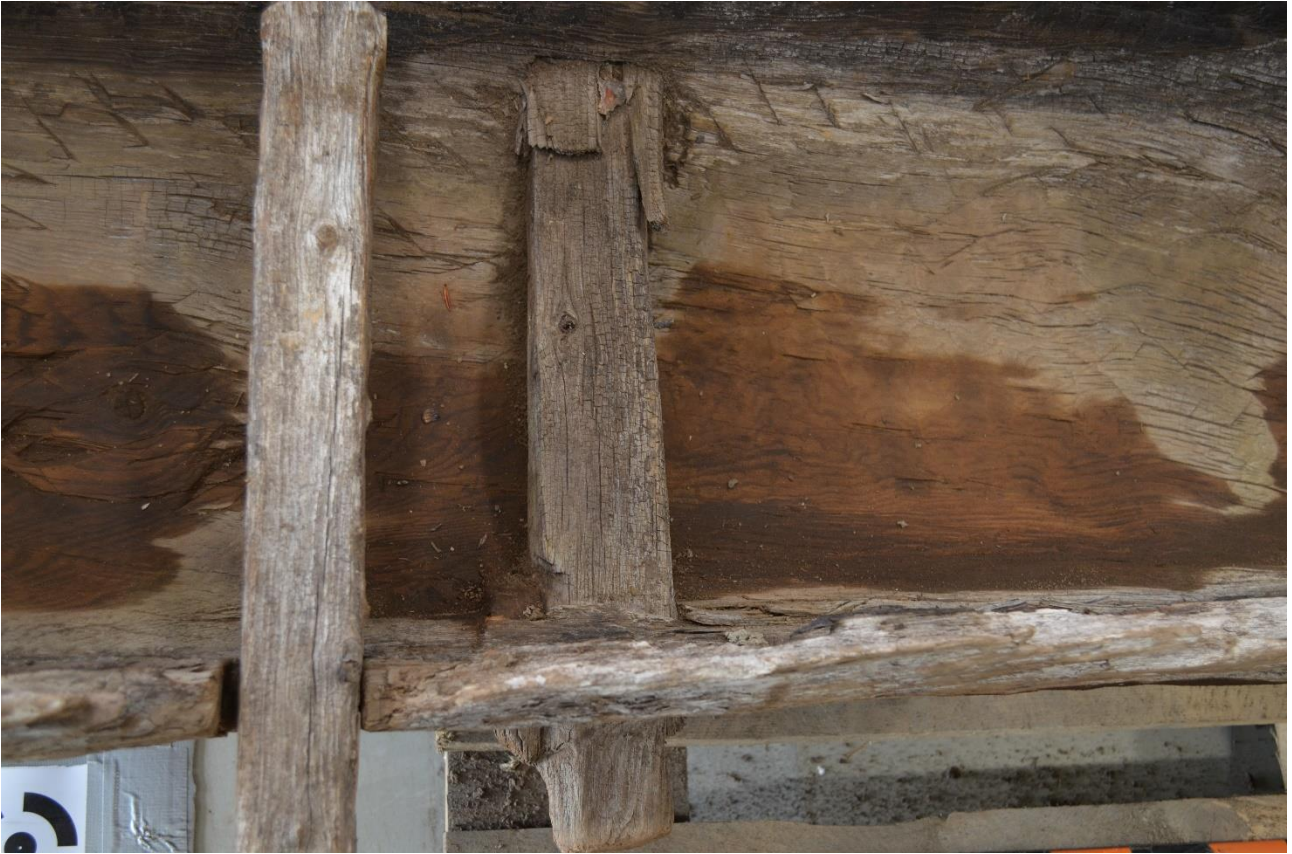
Liite 3. Veneessä olleet istuimet lävistivät rungon (kuvaaja: Irissou Y.).

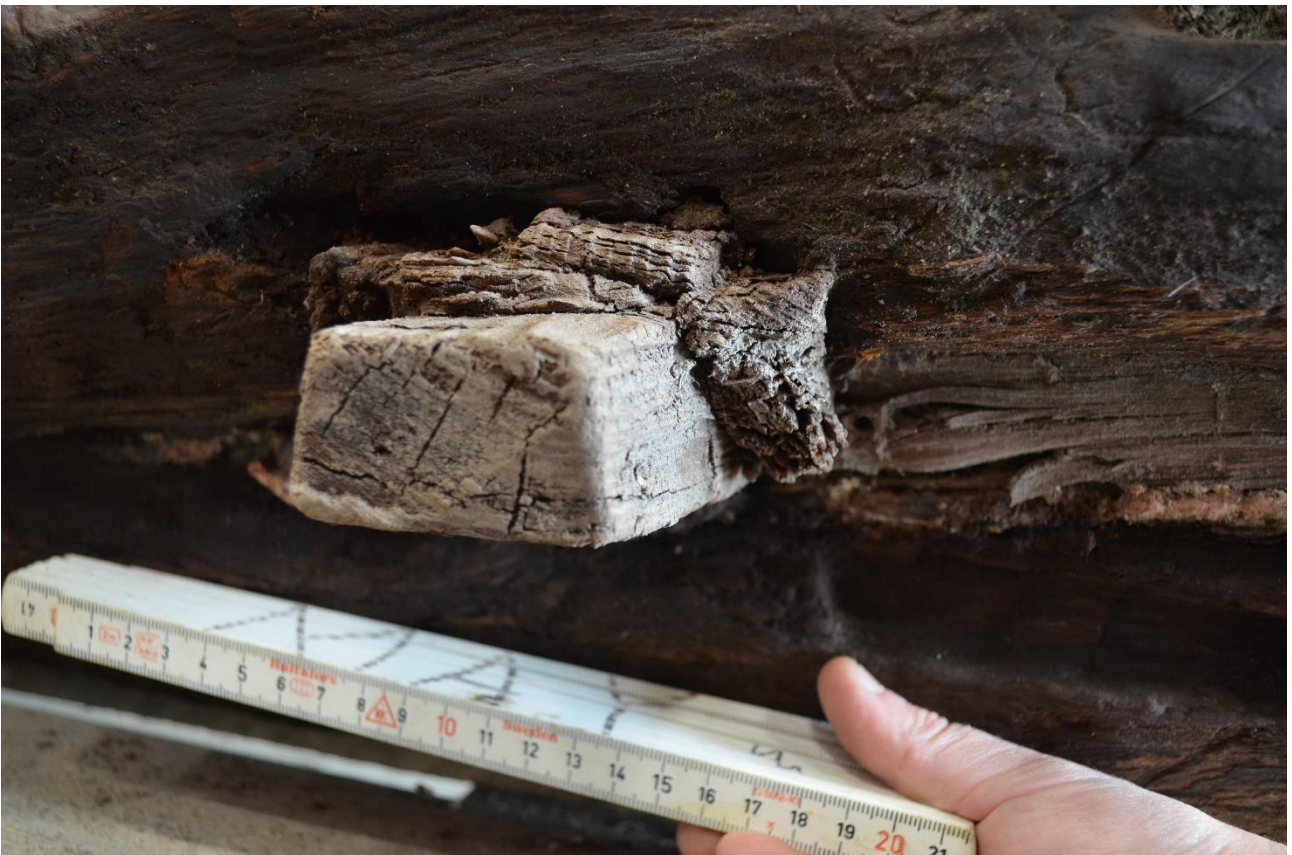
Liite 4. Suorakaiteen muotoiset istuimet mitoiltaan noin 10x5cm (kuvaaja: Irissou Y.).

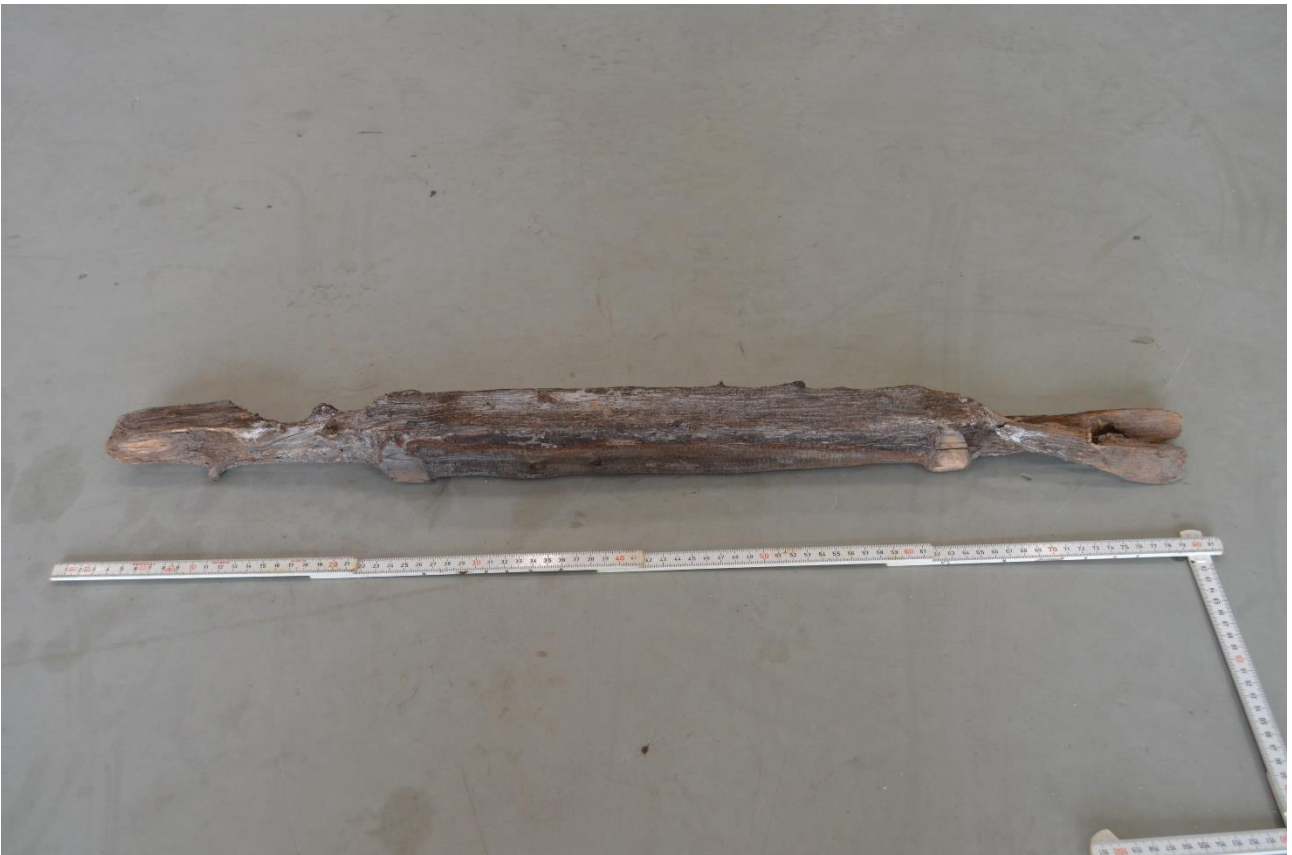
Liite 5. Keulan puoleinen siivekkeitä kannatellut poikki-puu (kuvaaja: Irissou Y.).

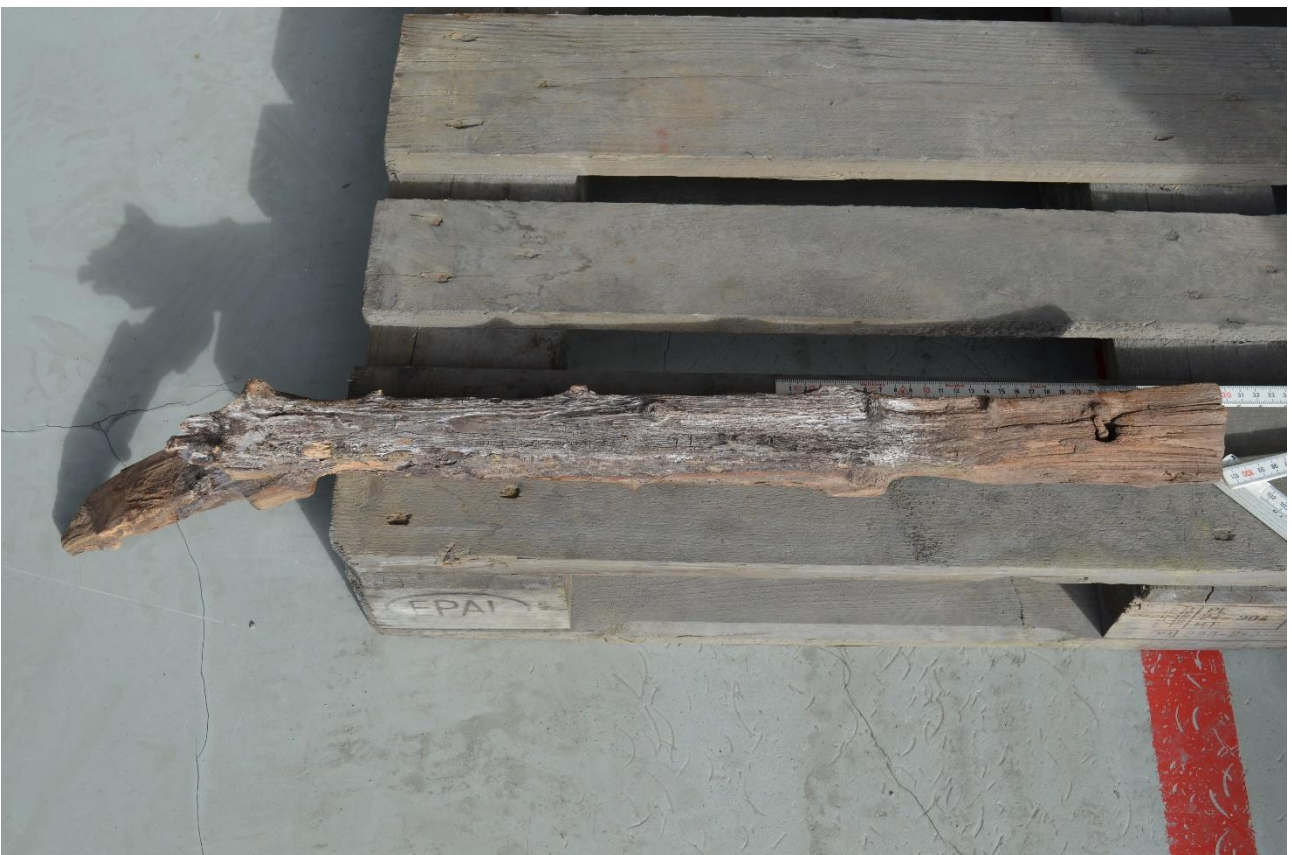
Liite 6. Perän puoleinen siivekkeitä kannatellut poikki-puu joka osaksi katkennut (kuvaaja: Irissou Y.).

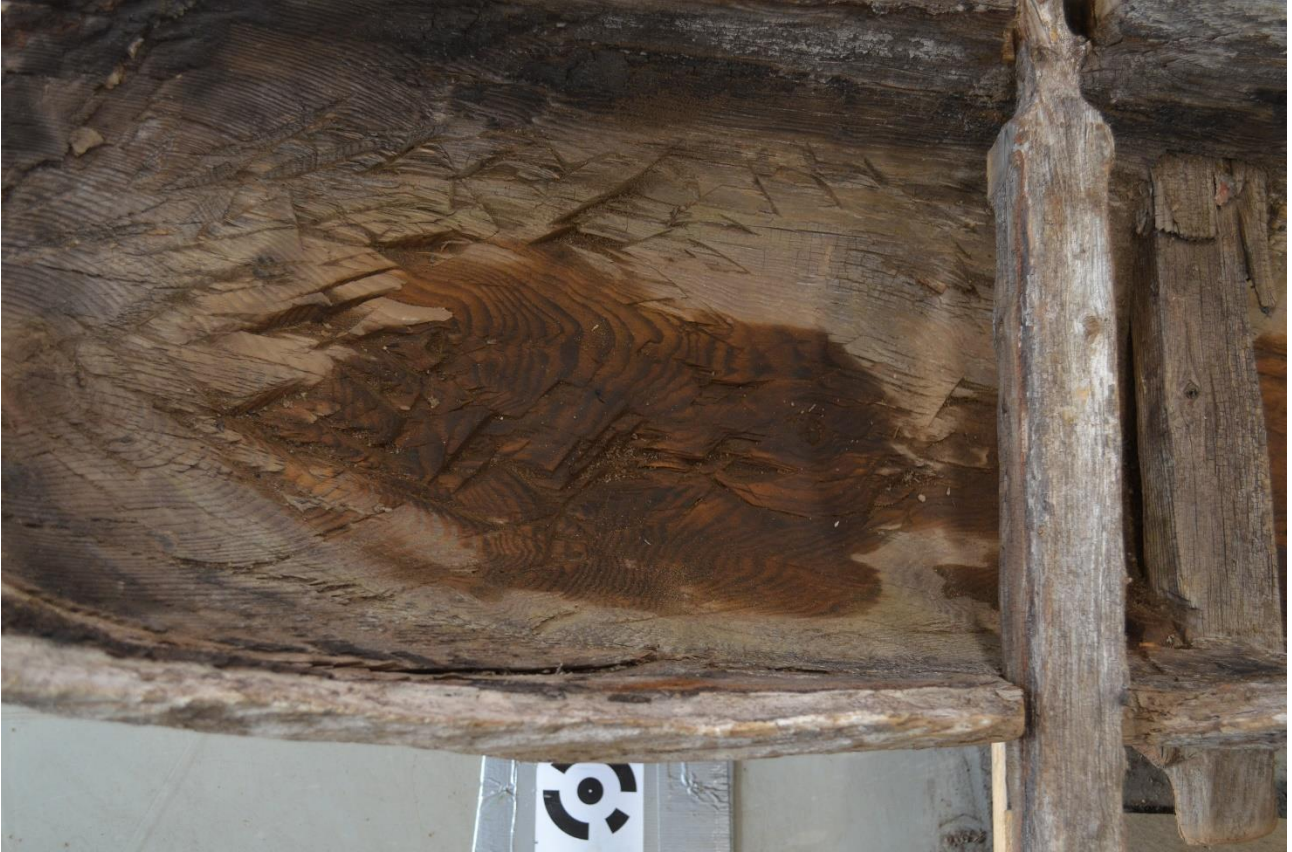
Liite 7. Ruuhen sisäpuolisia kirveen työstöjalkiä keulassa (kuvaaja: Irissou Y.).

Ruuhi on työstetty yhdestä rungosta. Työstöjälkien suunnan ja muodon perusteella ruuhen kovertaminen on tehty kourukirveen tai poikkikirveen sijaan todennäköisesti kirveellä (Liite 7, Liite 8). Ruuhen tylpässä perässä on myös havaittavissa kirveenjälkiä, jotka on isketty runkoon ruuhen alapuolelta (liite 9). Ruuhiin käytetty puu kaadettiin usein paksummasta tyvestä (Itkonen 1941: 55), onkin mahdollista, että ruuhen perän työstöjäljet ovat peräisin puun kaadosta, eli perä olisi tällöin puun tyven kaatokohta. Ruuhen sisäpuoleisella laidoilla on havaittavissa hiiltymää muistuttavia tummentumia (Liite 10, Liite 11) ja onkin mahdollista, että ruuhea on poltettu sisäpuolelta.

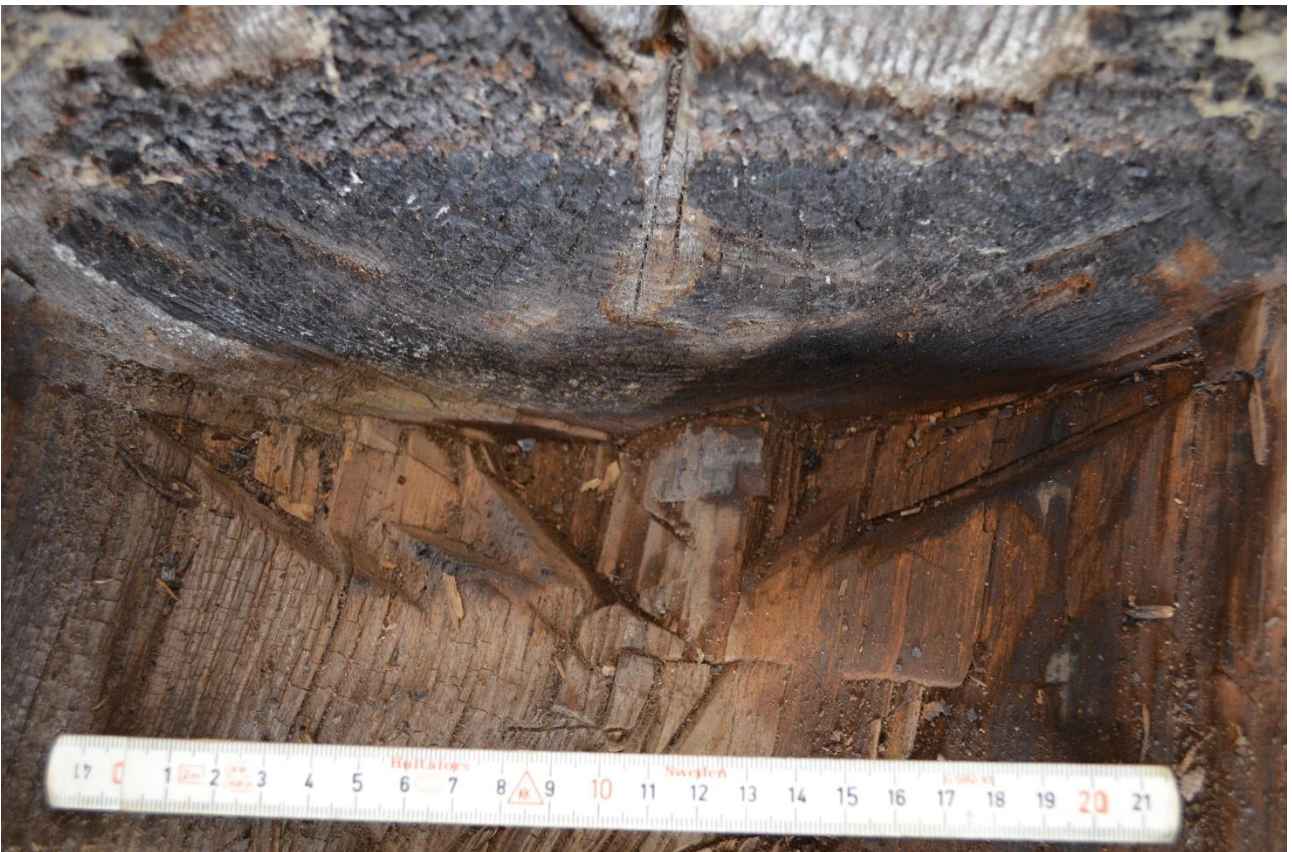
Liite 8. Ruuhen perän sisäpuolisia kirveen työstöjalkiä (kuvaaja: Irissou Y.).

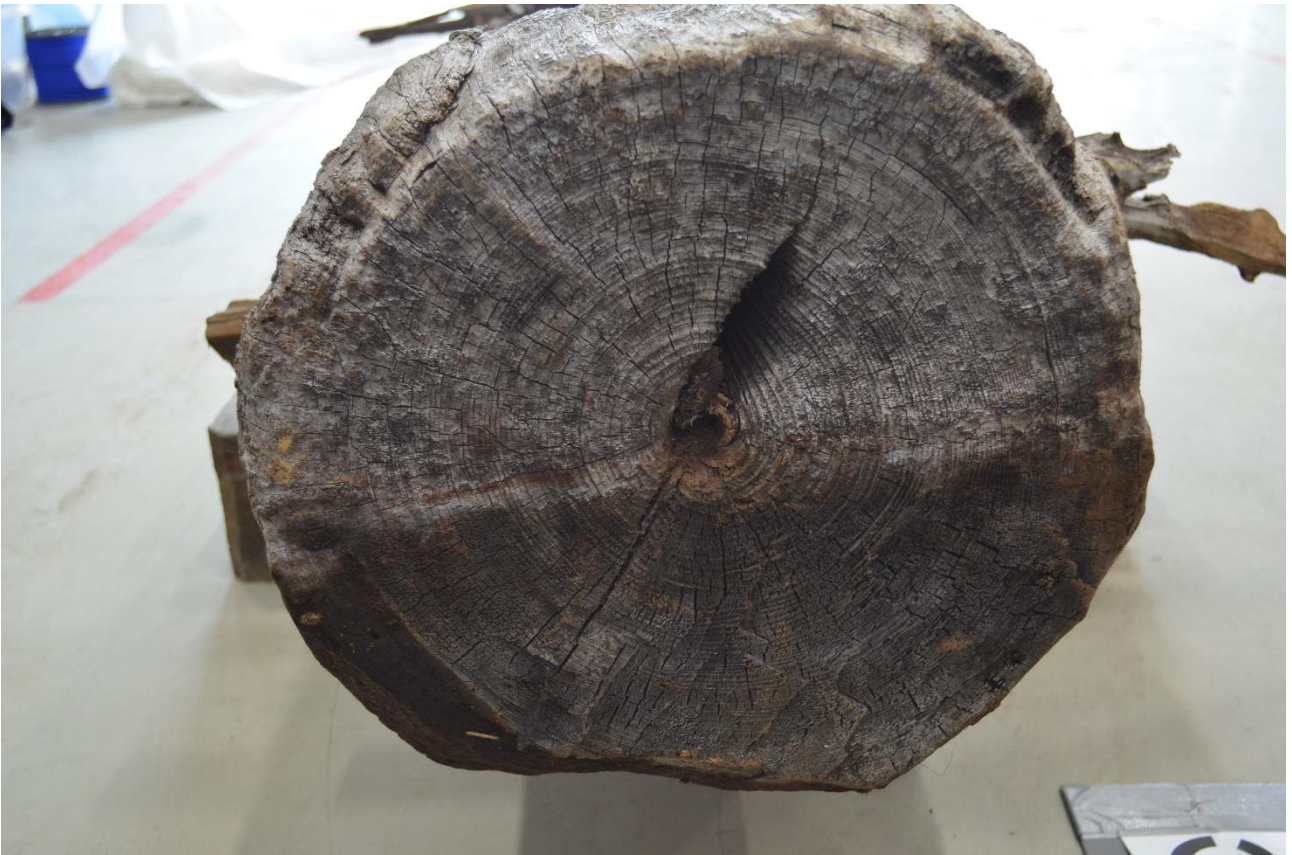
Liite 9. Ruuhen tasainen perä, jossa näkyvissä kirveen jäljet alhaalla oikealla (kuvaaja: Irissou Y.).

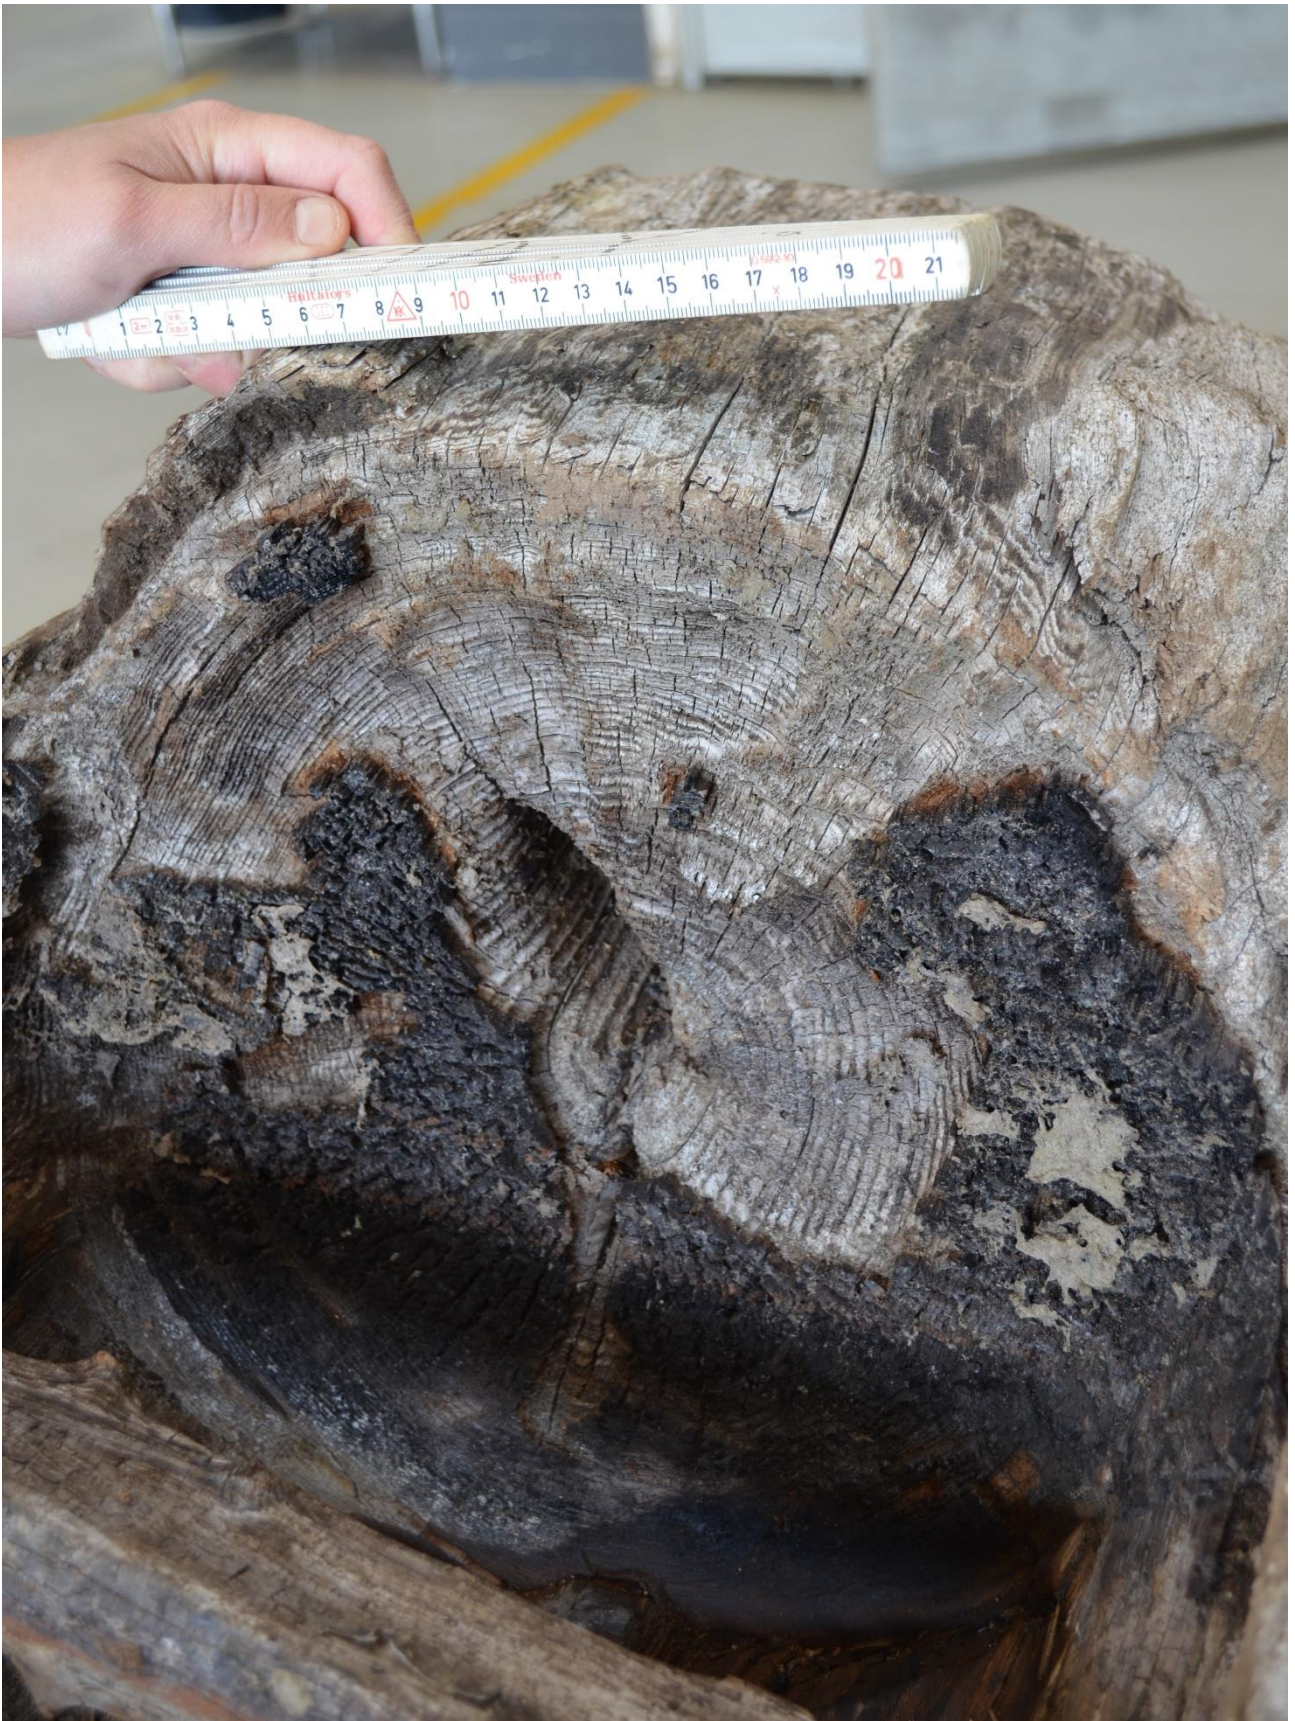
Liite 11. Polttomaisia jälkiä Ruuhen sisäpuolella perässä (kuvaaja: Irissou Y.).

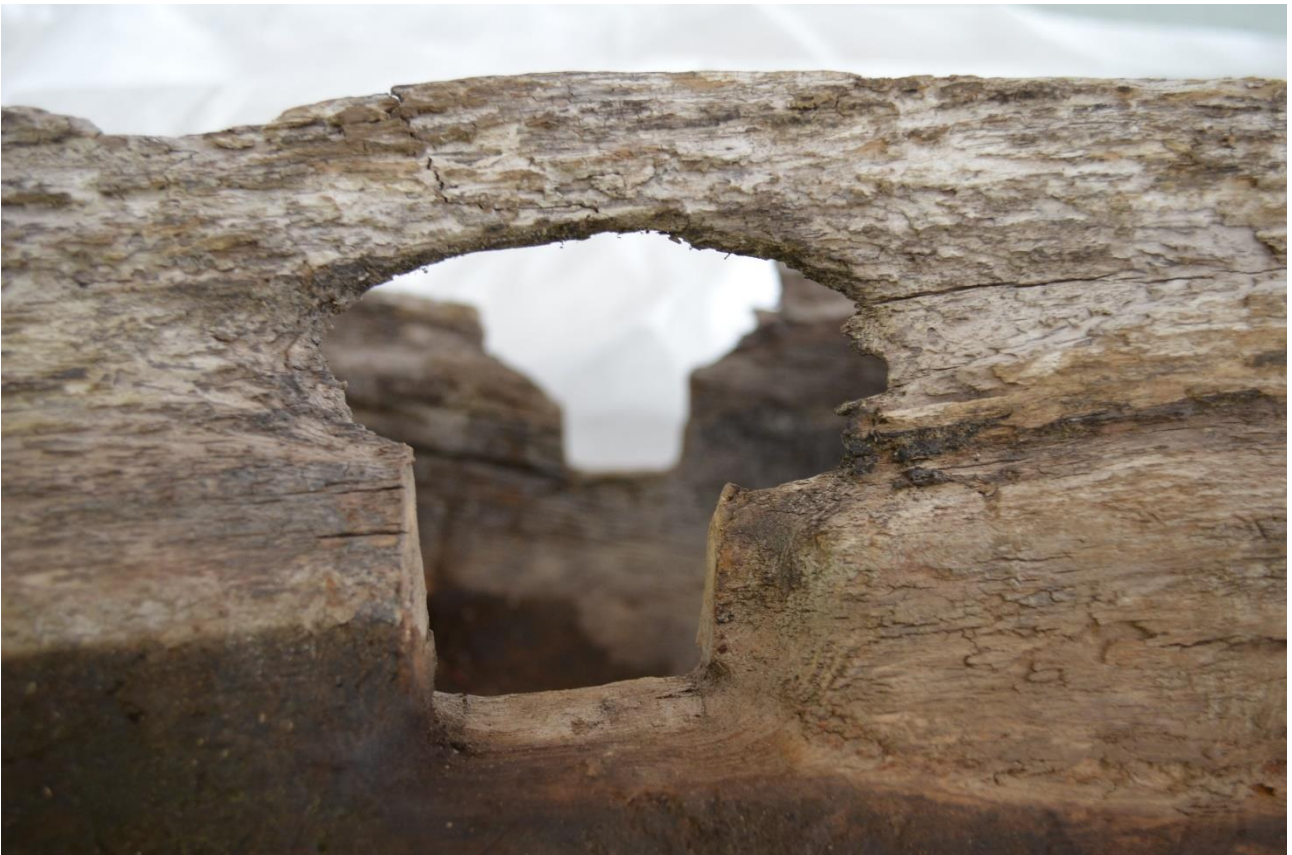
Liite 12. Ruuhen perän puoleinen poikkipuun läpivienti (kuvaaja: Irissou Y.).

Ruuhen poikkipuiden läpiviennit olivat kuluneita eikä mahdollisista kiinnikkeistä tai kuitutiivisteistä löytynyt jälkiä (Liite 12). Yhden poikkipuusta löytyneen puutapin (Liite 13) lisäksi poikkipuiden kiinnityksistä siivekkeisiin ei ollut jäljellä todisteita. Siivekkeistä ei löytynyt erillisiä tapinreikiä, joten kyseisellä tapilla on saattanut olla jokin toisenlainen funktio. On myös todennäköistä, että mahdollinen tappi on kulunut oksankohta.

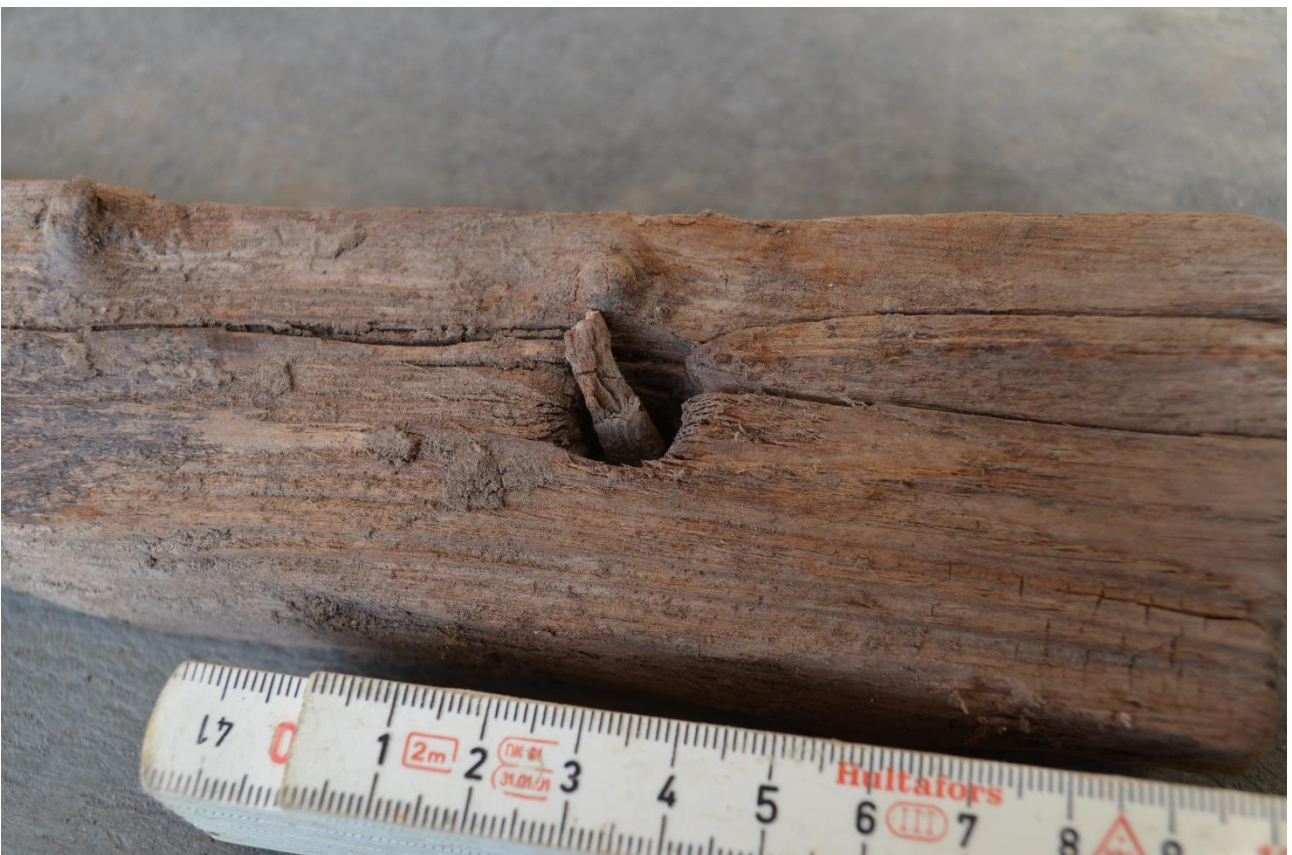
Liite 13. Poikkipuussa mahdollisesti ollut puutappi (kuvaaja: Irissou Y.).

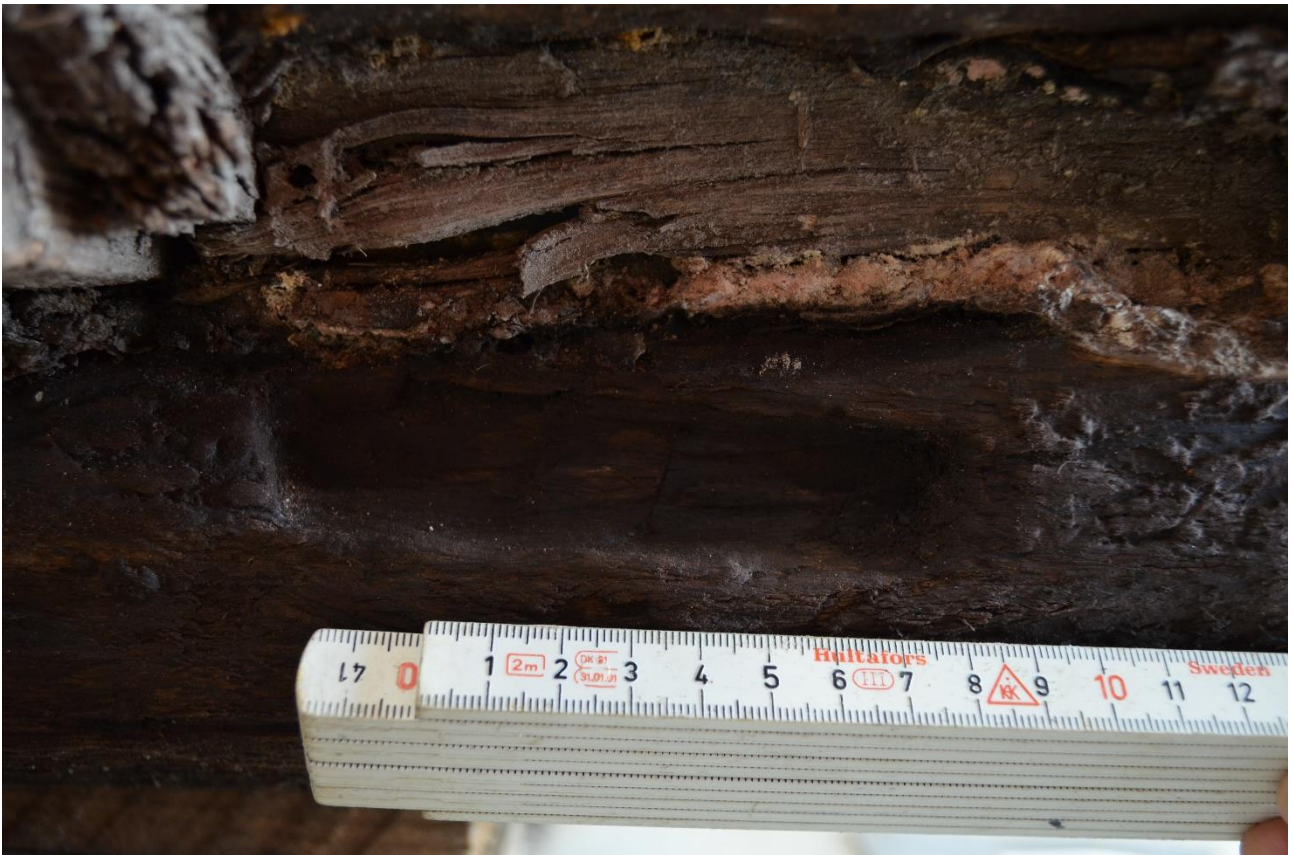
Liite 14. Keulan styyrpuurin ulkokyljellä ollut syvennys, noin 10x2cm (kuvaaja: Irissou Y.).

Ruuhen styyrpuurin puoleisella kyljellä istuinten lävistyskohtien vieressä havaittiin kaksi työstetyn suorakaitteenmuotoista syvännettä (Liite 14, Liite 15). Keulan istuimen lävistyskohdan vierellä oleva syväne on noin 10 cm leveä ja 2 cm korkea. Perän istuimen lävistyskohdan vierellä oleva syväne on hieman isompi, noin 16cm leveä ja 3 cm paksu. Näille syvänteille ei ole löytynyt selkeää funktiota. Jäljet saattavat viitata rakennusvaiheeseen josta on päätetty myöhemmin luopua. Syvänteet ovat saattaneet olla alustavia läpivientikohtia. Syvänteiden mitat vastaavat jossain määrin myös siivekkeiden paksuutta ja leveyttä.

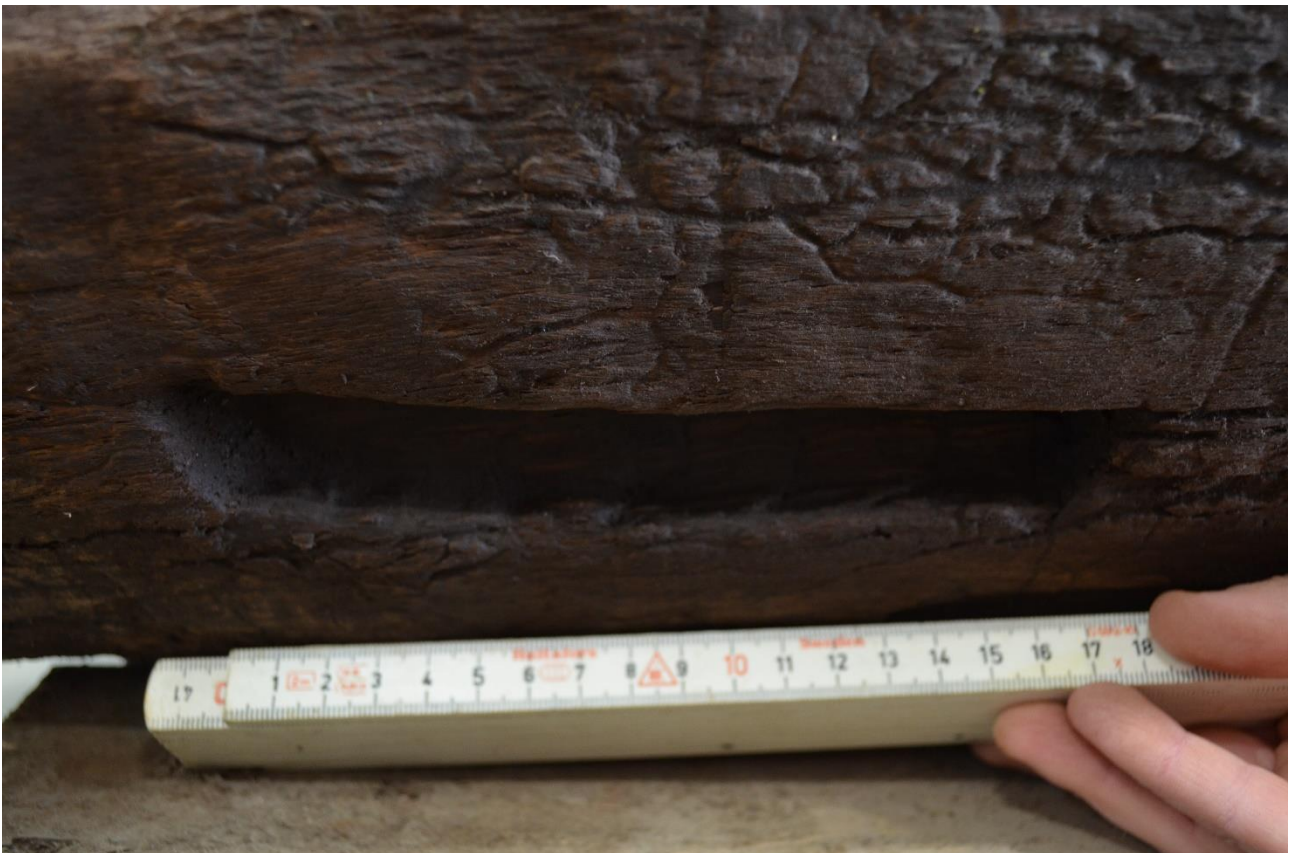
Liite 15. Perän styyrpuurin ulkokyljellä ollut syvennys, noin 16x3cm (kuvaaja: Irissou Y.).
