Saaristomeren kansallispuiston yhteistoiminta-alueen
arkeologinen inventointi IV, 1997

Korppoon Kälö, Brunskär ja Utö

Nauvon Berghamn, Brännskär, Byskär, Gullkrona, Duvholm,
Lökholm ja Borstö

Raportti 11.9.1997
Tapani Tuovinen

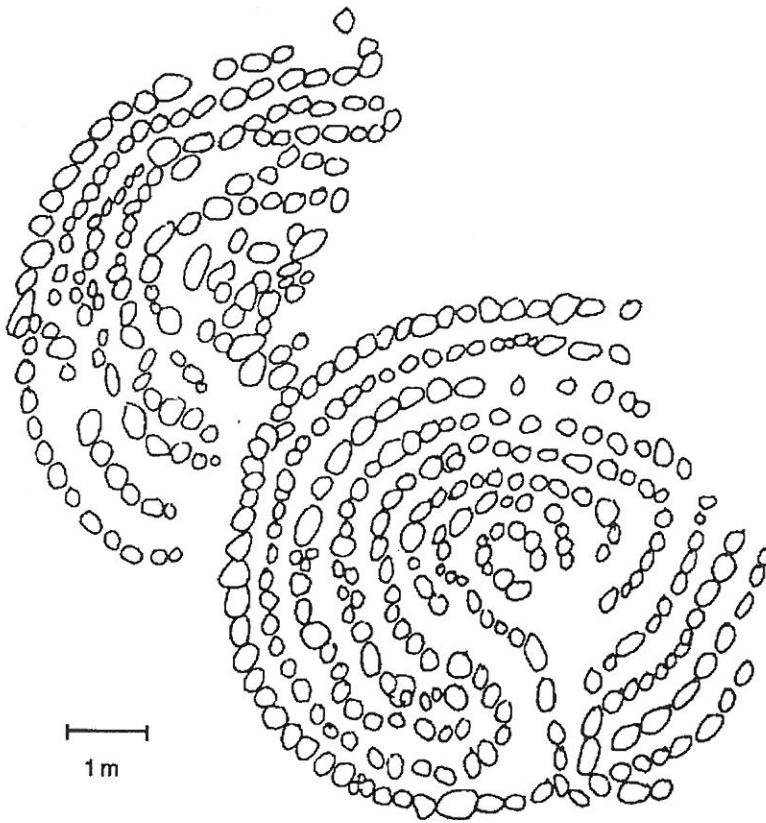
Kuvio 3. Holman Västernäsetin labyrintit Titta Heikkisen ja Jari Näräsen mukaan (raportti 1992, liite 1).

Kuvaus. Kaksi labyrinttia vierekkäin (kuvio 3) (ks. valokuvaliite).

rintista kallion alapuolelle itäreunasta, jossa kehät katkeavat. Pituus ja leveys on 7.4 m. Labyrintti on alunperin kuitenkin ennen itäreunan särkymistä todennäköisesti ollut SW-NE-suunnassa tätä leveämpi. Kehäkiveys on tiivis; paikoin on kaksikin lohkareta päällekkäin. Labyrintin lounaispuolella on hajanaisia lohkareita ja lohkarokasa. Labyrintin pinta-ala on ollut arviolta 45 m².

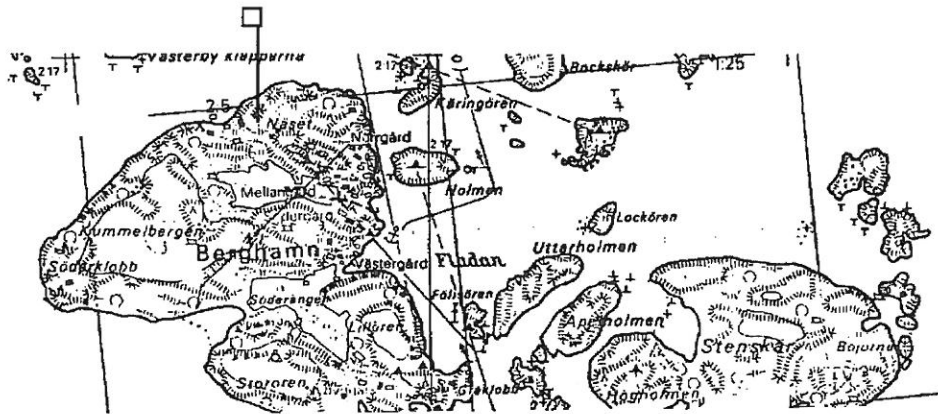
Kuvio 5. Berghamn. Västerby 7.5.1997.

Karttalehti 1034 02. Kävin Leif Lindgrenin kanssa tarkastamassa kahta maakumpua kivikkoisessa laidunmaässä viljelysten reunassa ($x = 6660\ 80$, $y = 1544\ 50$, tsijt = 50). Pintakasvillisuuden alla on kiviä ja lohkkareita, mutta tiiltä ei ole näkyvissä. Kummut lienevät tulisijojen jäännöksiä, mutta asian tarkemmaksi selvittämiseksi tarvittaisiin koekaivaus. Ne sijaitsevat Berghamnin vanhasta kylätontista vain runsaat sata metriä koilliseen. Maakummut jäivät huomaamatta maastotyössä 1996.

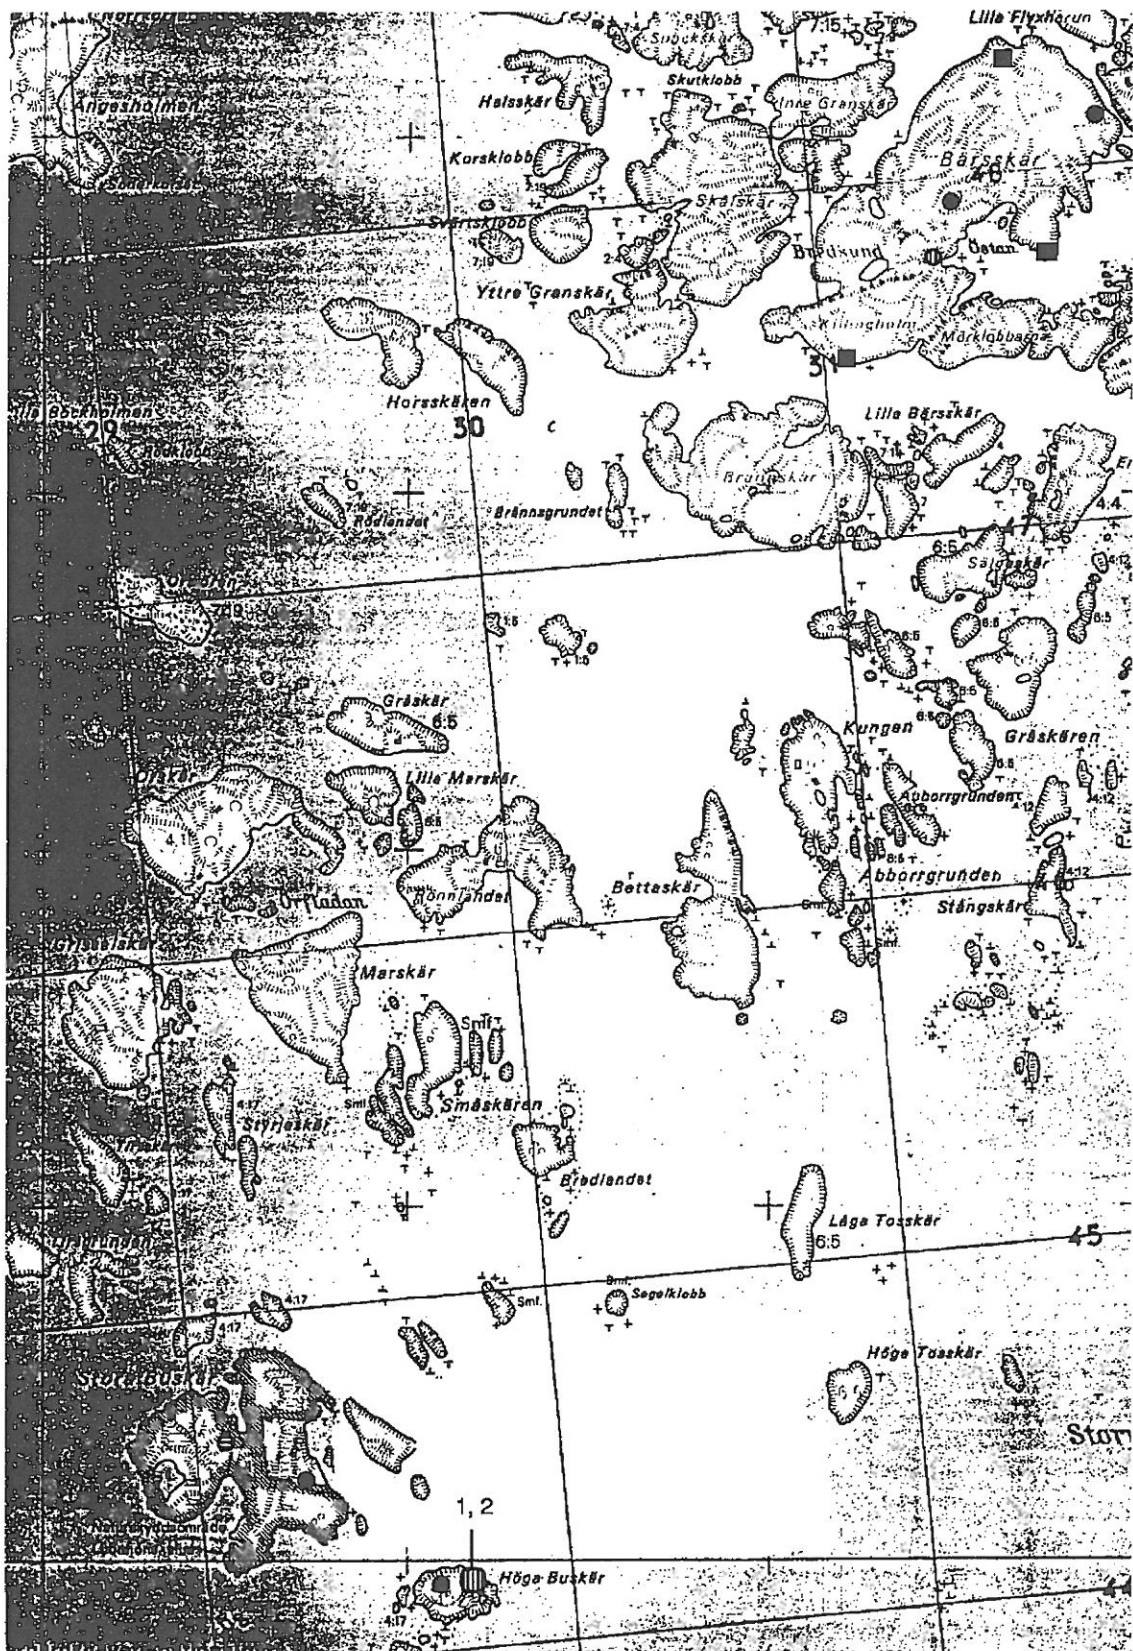
Kuvio 10. Vänö. Höga Buskär, Stora Buskär, Örskär, Brännskär ja Bergskär 17.5. ja 20.5.1997. Karttalehti 1033 08. Arkeologinen maastokohde: veneenvetopaikka ja tomtning-jäännös Höga Buskärissä (1 ja 2). Örskärissä ja Bergskärissä on Leif Lindgrenin Saaristomeren kansallispuiston inventoinnin 1974 materiaalin mukaan labyrintit, samoin Brännskärissä, tiedon mukaan jonka sain kyläkoukussa Vänössä 15.8.1991. En kuitenkaan löytänyt labyrintteja mainituista saarista.

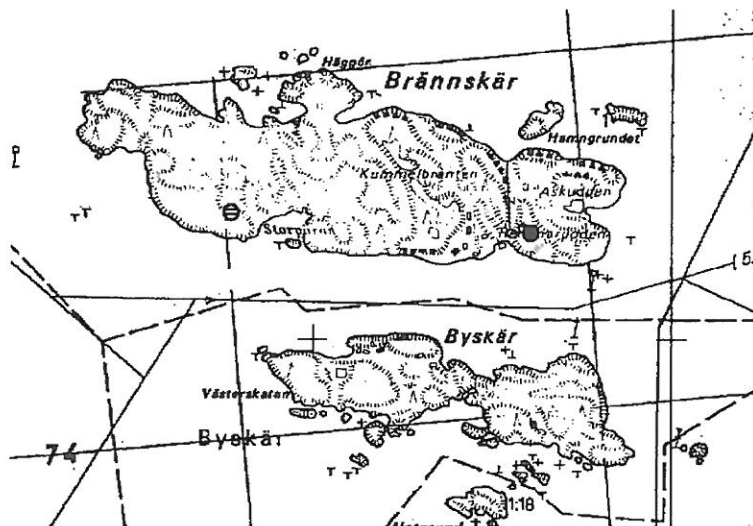
Kuvio 12. Byskär ja Brännskär 21.5.1997.
Karttalehti 1034 05. Brännskärin länsipäässä on kiviivi (ks. Jari Näräsen raportti 1995, s. 9–20, Turun yliopisto).

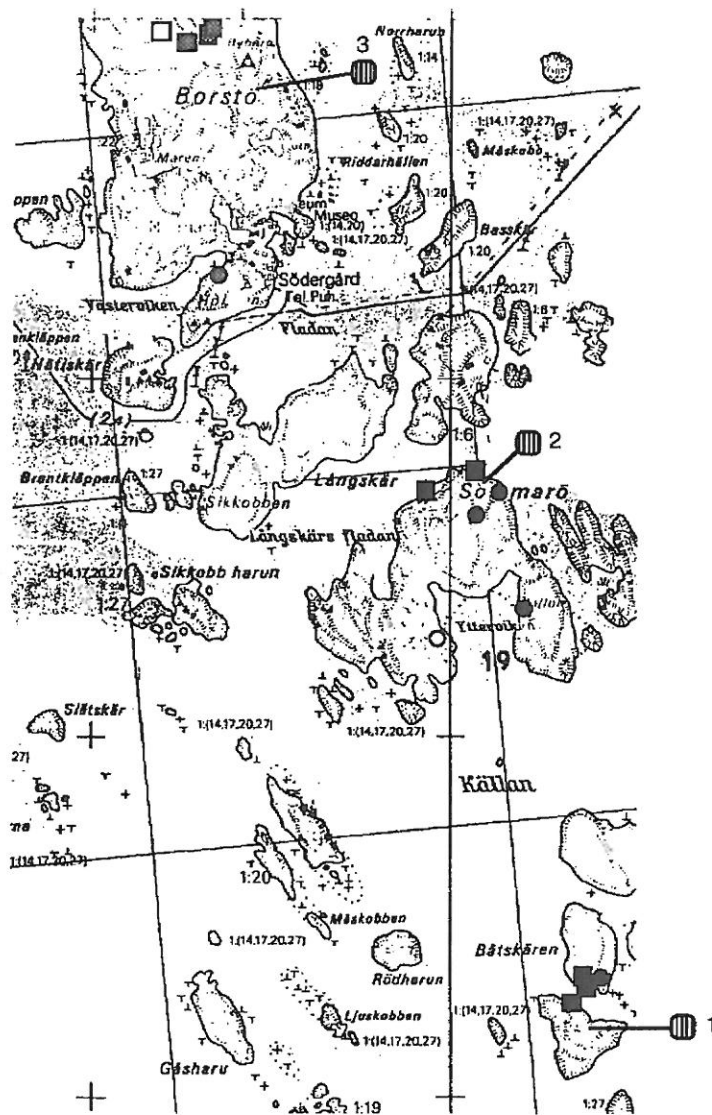
Kuvio 19. Borstö. Norra Bätskäer, Södra Bätskäer, Sommarö ja Borstö 1.6.–2.6.1997.

Karttalehti 1033 05 ja 1033 06. Arkeologiset maastokohteet: *tomtning*-jäännös Södra Bätskäerissä (1), *tomtning*-jäännös Sommarössä (2) ja labyrintti Borstöissä (3). Borstöön pohjoisosassa on paljon sotilaiden jättämiä jälkiä: louhetta, tuliasemia ja betonirakenteita. Johnssonin (1975: 7) mainitsemista rakennusjäännöksistä Bybergin lähistöllä en havainnut merkkejä.

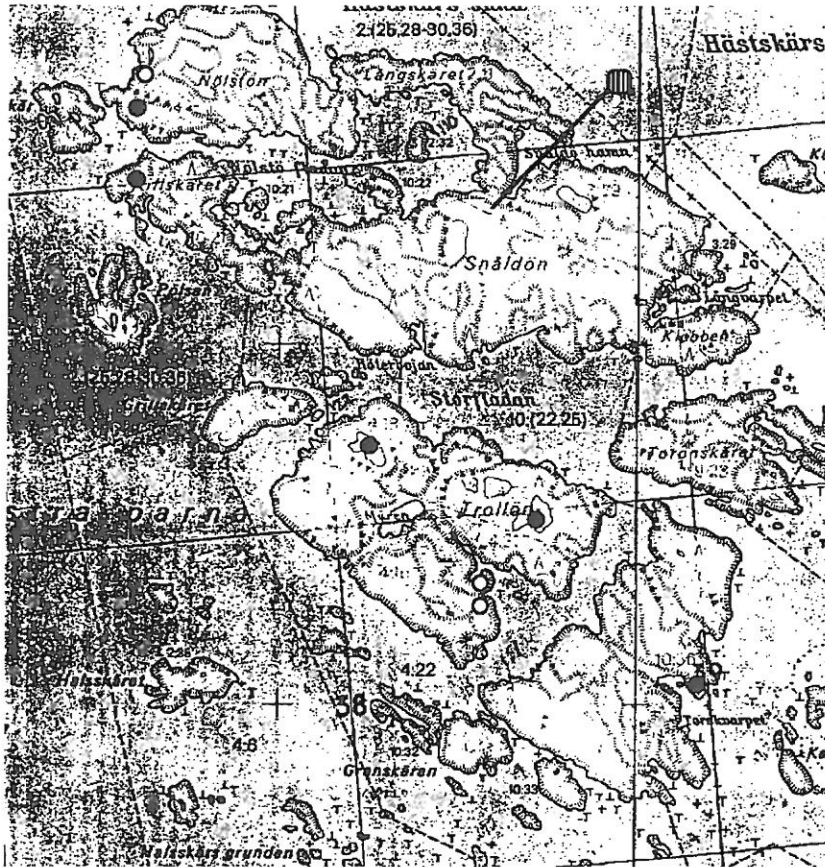
Kuvio 25. Rosala. Nölstön, Snåldön, Trollön ja Långön 16.6.–17.6.1997.

Karttalehti 1033 11. Arkeologinen maastokohde: hautaraunio Snåldönissä (1). Jari Näränen tutki aikaisemmin osittain Nölstönin lähellä sijaitsevan Metskärin hylyn johdosta (Näräsen raportti 1995 s. 16–18, Turun yliopisto).

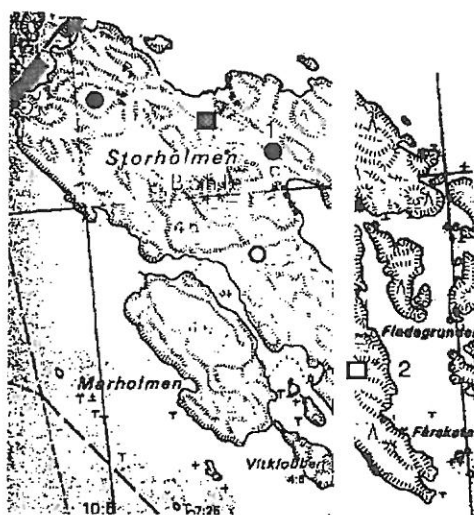
Kuvio 27. Böle. Storholmen 28.6.1997. Karttalehdet 1033 11 ja 1033 14. Kiviraunio (1) noteerasivat aikaisemmin Titta Heikkinen ja Jari Näpänen (raportti 1992, n:o 23, Turun yliopisto). Levi Fagerströmin ja Harto Rothin harjoitustyön mukaan Storholmenissa pitäisi lisäksi olla *tomtning*-jäännöksiä ja laiturirakenteita sekä ainakin joskus ollut myös kompassiruusu ja labyrintti (Fagerström & Roth 1991, raportti n:ot 36 ja 37, Turun yliopisto). En kuitenkaan havainnut niistä merkkejä maastossa.

Storholmenin eteläosassa on raskaista lohkarista tehty SW-NE-suuntainen kivimuuri, joka jatkuu metsässä epäselvästi ja katkonaisena kymmeniä metrejä (2). Eteläpäässä se kääntyy luoteeseen. Fagerström ja Roth havaitsivat muurin, mutta ilmoittivat sen sijainnin virheellisesti (Fagerström & Roth 1991, raportti n:o 35).

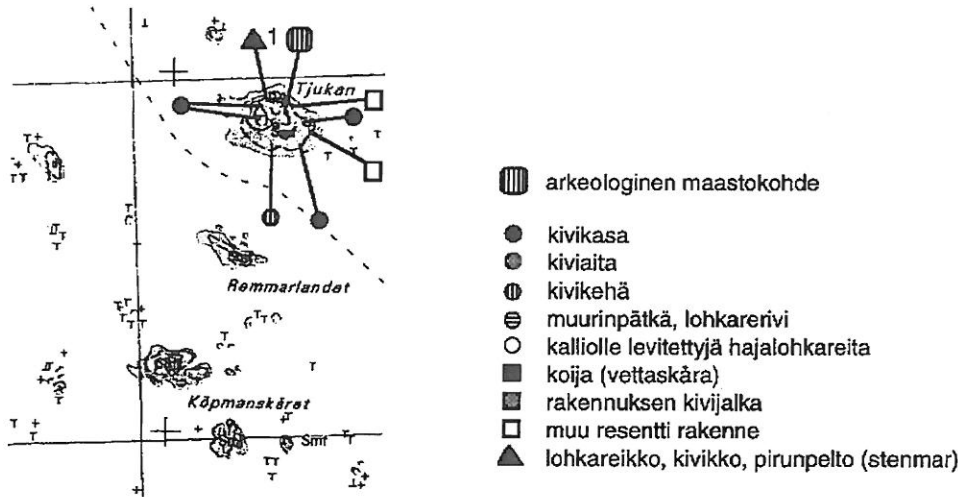
Kuvio 28. Bolax. Tjukan 29.6.1997.

Karttalehti 2011 03. Arkeologiset maastokohteet: *tomtning*-jäännös (1). Saarella on paljon ihmisen jättämiä jälkiä. Länsipään korkeimmalla kohdalla on korkea kiviroykkiö, todennäköisesti kummeli. Muuallakin on kivikasoja, kiveyksiä, kivikkoa ja rakkakuoppia (Heikkinen & Näränen 1992, n:ot 39, 42, 43). Etelärannalla on pieni kivikehä. Itäpäässä on likimain vaakasuoralla silokalliolla lähellä rantaa, arviolta kolmen metrin korkeudella, kalliolle levitettyjä kiviä (Heikkinen & Näränen 1992, n:o 40). Ne ovat noin 0–4 kg:n kokoisia, lukumäärältään arviolta 400–500. Kyseessä saattaa olla hajonnut labyrintti. Korkeimmalla kohdalla olevan kummelin mainitsi Jonatan Reuter vuonna 1906, jolloin kummelin huipulla oli lippu (Reuter 1906: 128).

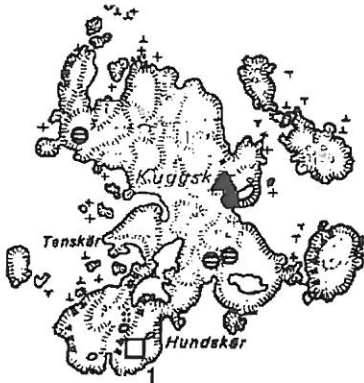
Kuvio 31. Rosala. Kuggskär 2.7.1997.
Karttalehti 1033 11. Eteläpäässä on hirsikehikko kivenlohkareiden päällä (1). Saarella on useita tykki-pattereita ja muita tulasemia.

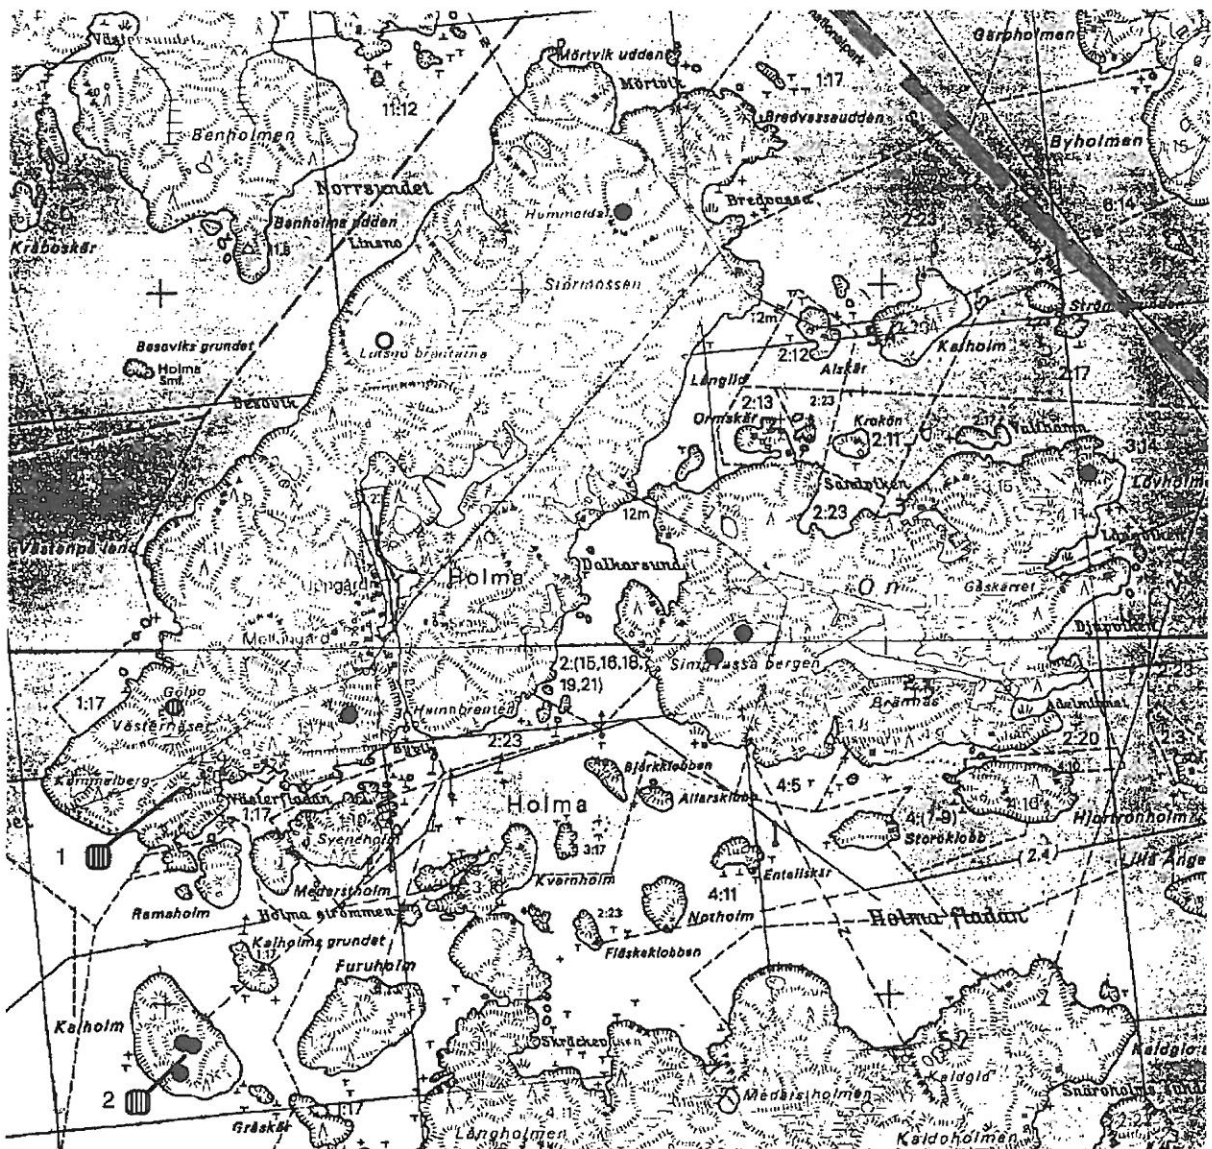
Kuvio 35. Holma. Ön, Holma ja Kalholm 10.7.–12.7.1997.

Karttalehti 1033 12. Arkeologiset maastokohteet: kaksi labyrinttia Holmassa (1) ja hautaraunio Kalholmissa (2). Holman länsipäässä on kivikehä (Heikkinen ja Näränen, raportti 1992 n:o 10).
