## **SAVONLINNA, OLAVINLINNA**

### **Pohjoispatterin maskeeraustilan (I201) ikkuna-aukon umpeen muuraus**

RESTAUROINTI

2012

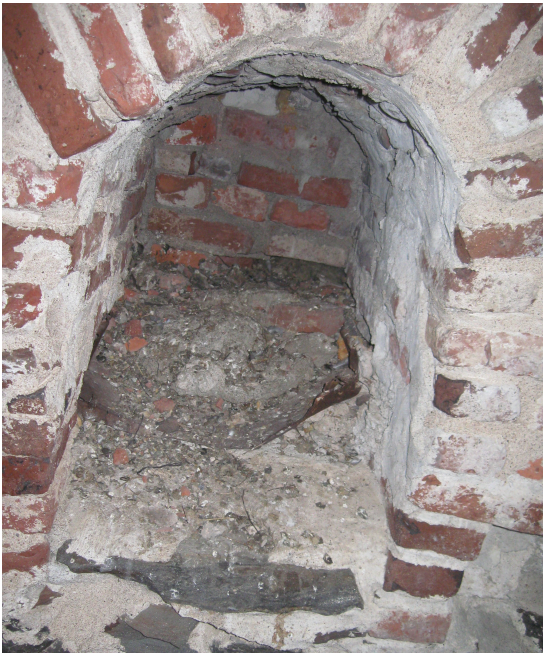
Pohjoismuurinyläosassa isolle linnanpihalle päin on kolme ikkuna-aukkoa. Näistä oikeanpuoleisin on muurattu umpeen (KUVA 1), samoin kuin vasemmanpuoleisin, joka on lisäksi raudoitettu kahdella verkolla (KUVA 2). Keskimmäinen aukko oli avoinainen, mutta se oli väliaikaisesti tukittu lasivillalevyillä.

KUVA 1. Oikeanpuolimmainen aukko.

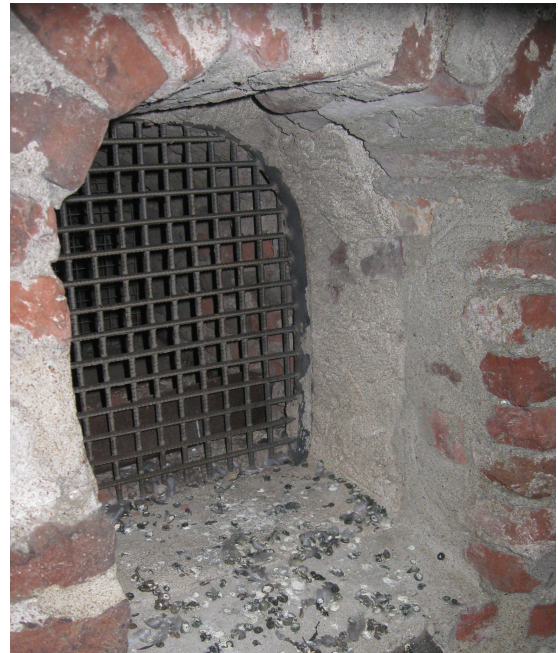
KUVA 2. Vasemmanpuolimmainen aukko.

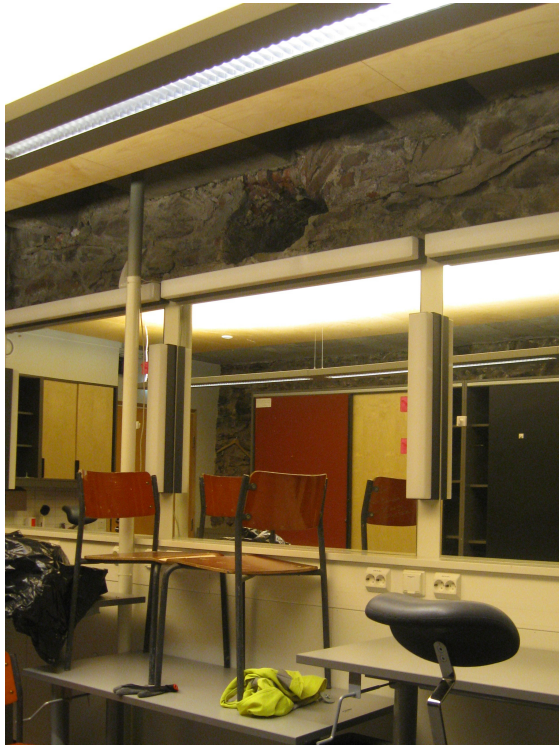
Aukko muurattiin Oopperajuhlien maskeeraustilasta käsin (KUVA 3).  
Villalevyt poistettiin ja aukko muurattiin sisäpuolelta yhden tiilen paksuisena  
sisäseinän tasoon (KUVA 4).

KUVA 3. Maskeeraustila.

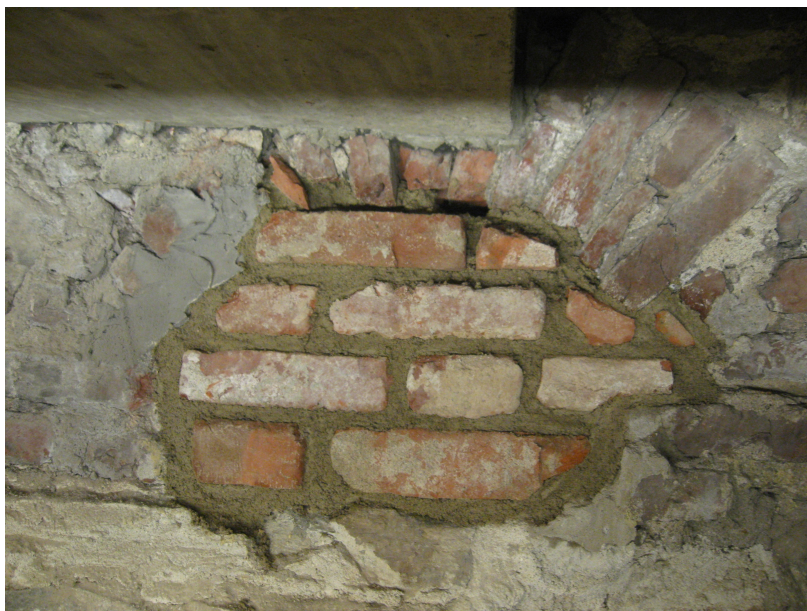
KUVA 4. Umpeenmuurattu aukko.
