SAVONLINNA, OLAVINLINNA

Itäpatterin, Paksun bastionin portaiden ja eteläpatterin muurien rusnaus

MUSEOVIRASTO

RESTAUROINTI
2012

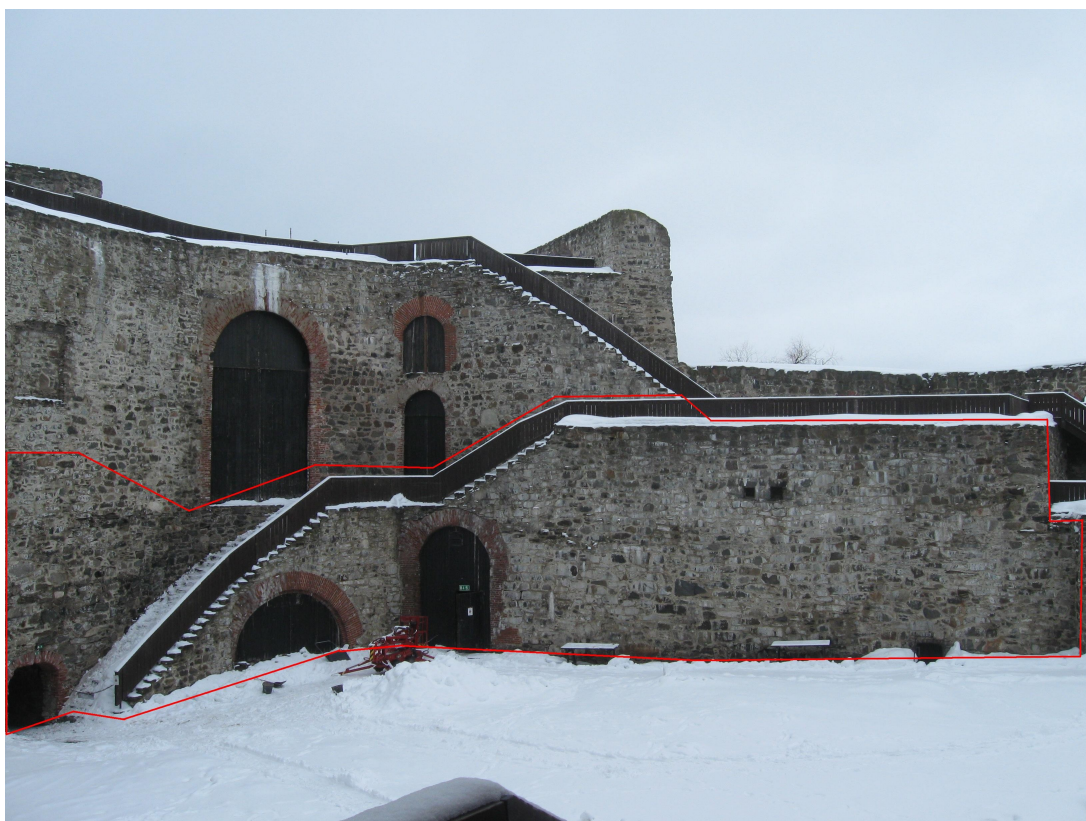
KUVA 1. Läpikäyty alue on merkitty kuvaan punaisella.

Ison linnanpihan itä- ja eteläseinille suoritettiin rusnaus konservaattorien toimesta (KUVA 1). Seinät käytiin läpi saumaraudoilla ja piikeillä ja kaikki irtoava aines kaavittiin pois. Mitään kiinniolevaa ei varsinaisesti piikattu irti. Työn tarkoituksena oli varmistaa, ettei seinillä ole mitään irtoavaa, joka voisi pudotessaan aiheuttaa vaaratilanteen. Työssä oli apuna henkilönostin, joka nousi noin 8 metrin korkeuteen.

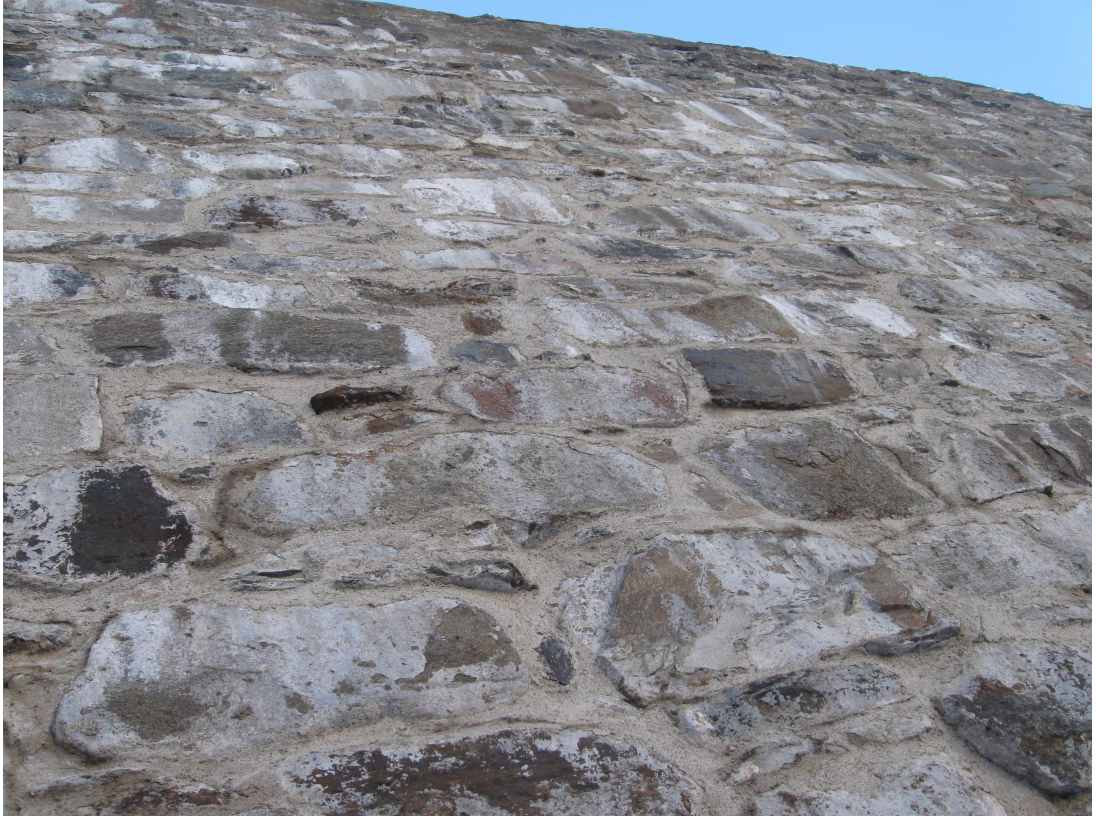
Seinät olivat kohtuullisen hyvässä kunnossa (KUVA 2). Irronnut aines oli lähinnä lohjenneita laastinkappaleita ja joitain pieniä kiilakiviä (KUVA 3). Yhtään suurempaa kiveä ei irronnut. Myöskään suuria koloja tai onkaloita ei syntynyt. Laastia kiinnilaittoa tai muurausta varten ei ollut käytössä, mutta sille ei olisi ollut tarvettakaan. Työtä hieman hankaloitti se, että seinä oli jäässä. Esimerkiksi saumat, joissa oli paljon irtonaista hiekkaa, olivat jäätyneet. Työ aloitettiin 19.3.2012 ja saatiin valmiiksi 21.3.2012. Itse rusnaukseen aikaa kului n. 14 tuntia. Läpikäyty alue on kooltaan noin 260 m².

KUVA 2. Seinät olivat kohtuullisen hyvässä kunnossa.

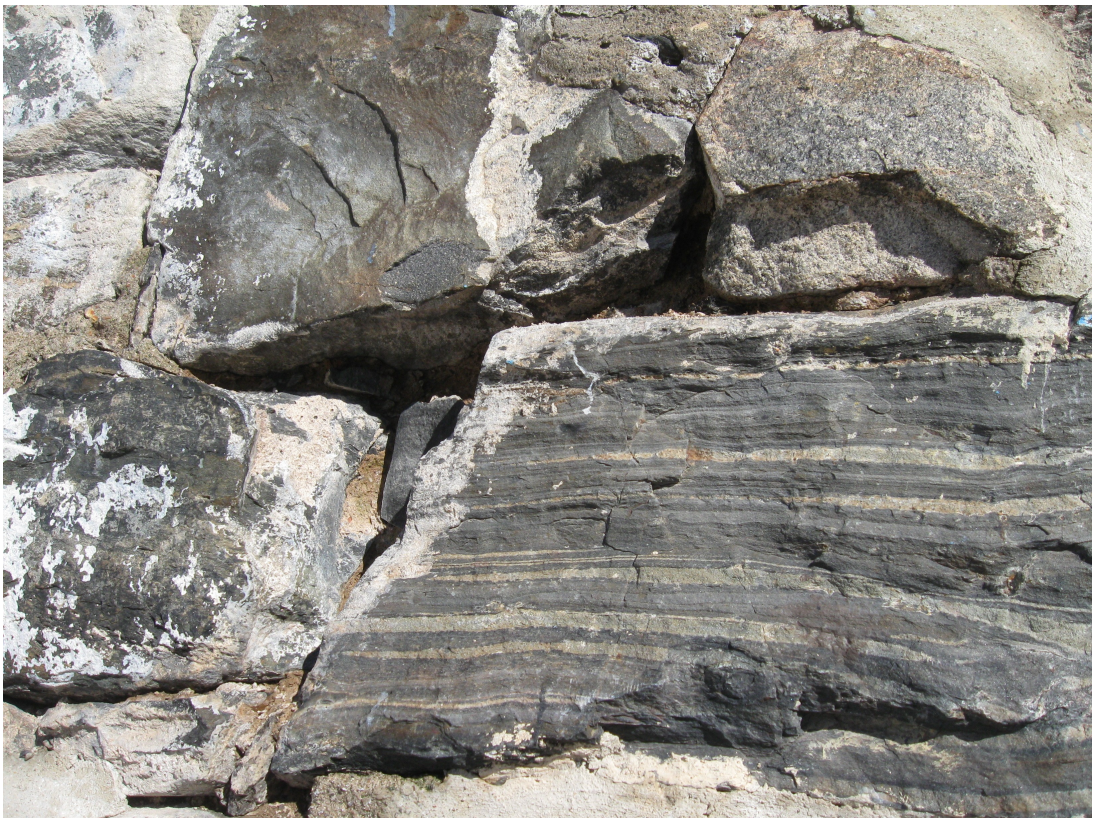
KUVA 3. Rusnattu alue.
