LOPPURAPORTTI

Pälkäneen rauniokirkko Asehuoneen perustusten vahvistus

arkkitehti Sanna Ihatsu, CasaCo Oy
28.11.2010

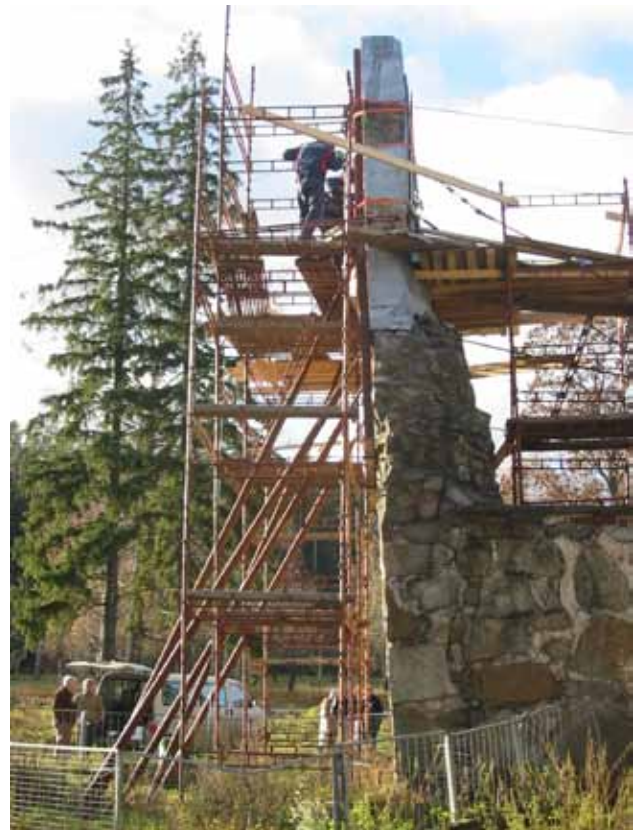
Vuonna 2004 suoritettiin asehuoneen päädyn oikaisutyö. Kuva Sanna Ihatsu.

Vuonna 2003 asehuoneen eteläpääty tuettiin betonianturoilla. Työ oli vastaavanlainen kuin kesällä 2010 tehty vahvistustyö. Silloin vahvistustyö toteutettiin vankityönä. Kaivutyöt suoritettiin arkeologisena kaivauksena. Vuonna 2004 tehtiin asehuoneen päädyn oikaisutyö, jossa päädykolmion ylintä kolmannesta oikaistiin siten, että päädyn painopiste saatiin turvalliseksi ja päätyä tukevat metallirakenteet voitiin poistaa. Oikaisutyön suoritti Rakennuskorjaus Rainio Oy.

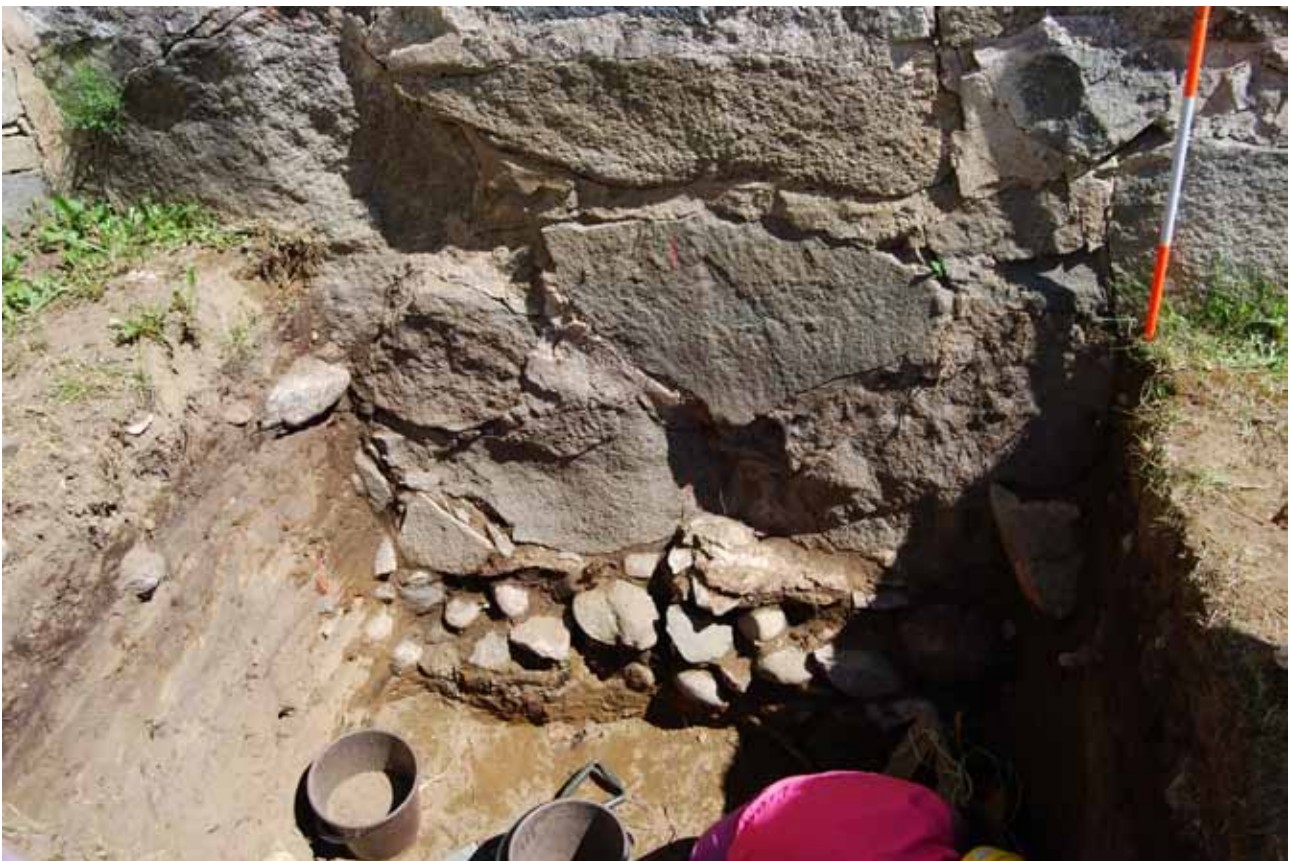
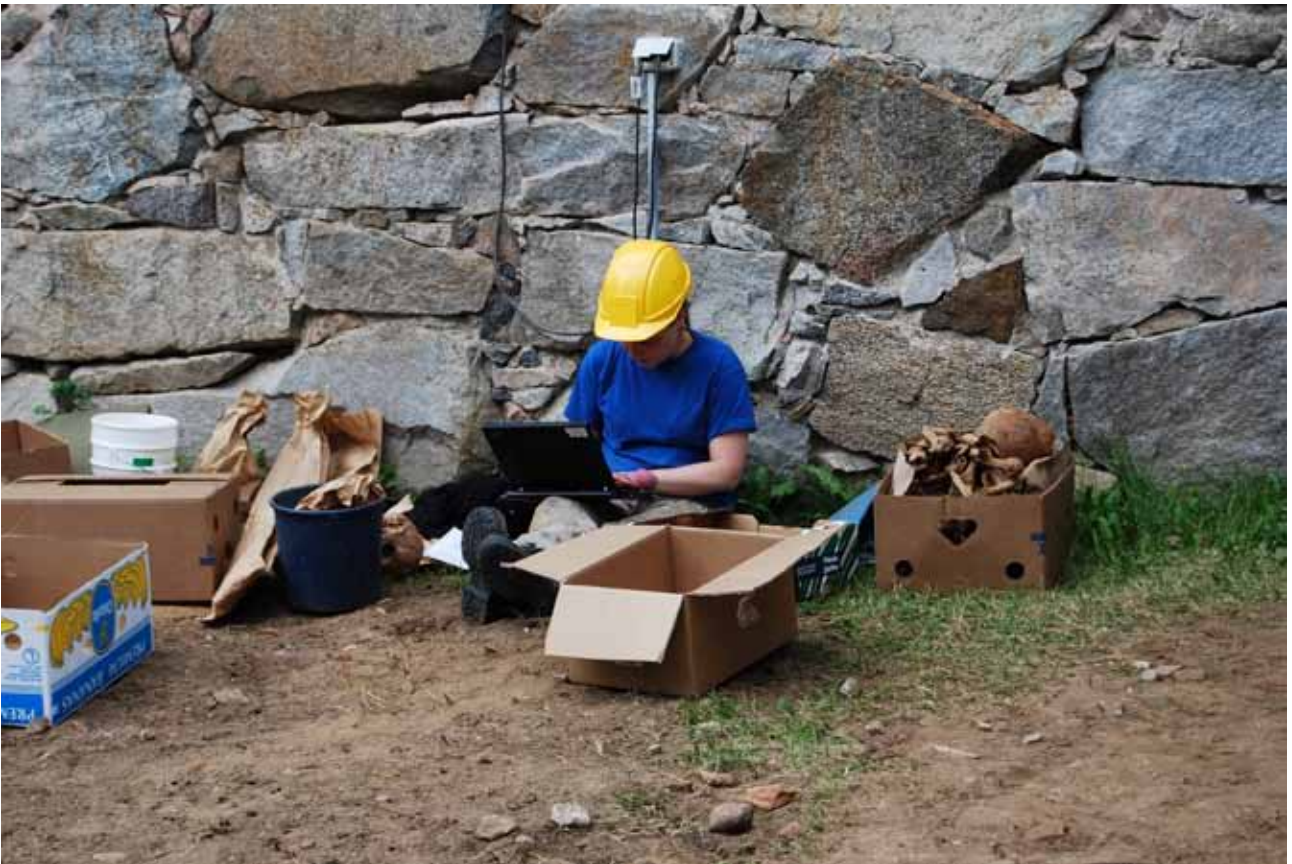
Suurista kivistä koostuva muuri jatkuikin vain muutamia kymmeniä senttejä maan alapuolelle. Sen alapuolella oli sekalainen pienistä kivistä koostuva muuri. Kivien seassa oli maata ja luita. Kuva Sanna Ihatsu.

Arkeologit työskentelivät työmaan kanssa samaan aikaan viikon verran. Koska työkohteena oli vanha hautausmaa, oli selvää, että luuta löytyy, kun kaivaus on jo päättynyt. Urakoitsijaa ohjeistettiin mitä tehdä luille, joita löytyy vielä arkeologien lähtemisen jälkeen. Kuva Sanna Ihatsu

Suunnitelmia perustamistavasta jouduttiin työn aikana muuttamaan, koska maan alla oleva muuri oli tehty niin pienestä kivistä, että siitä ei olisi päässyt 1,8 metrin syvyydessä läpi ilman romahdusvaaraa. Suurista kivistä koostuva muuri ulottui vain joitain kymmeniä senttejä maanpinnan alapuolelle, jonka jälkeen alkoi pienistä kivistä tehty osuus, joka oli hyvin sekalainen: Kivien seassa oli paljon maa-ainesta ja luita sekä useita hautoja jatkui myös kivijalan alle.

Uusien suunnitelmien mukaan anturat valettiin 1,8 metrin syvyydestä lähtien ja niistä tehtiin alkuperäistä suunnitelmaa korkeammat, muurin allittava osuus tehtiin ylemmälle tasolle, jolloin betoniperustuksen yläpinta tuli vain noin 15-25 cm maanpinnan alapuolelle. Muurin läpi meneminen oli niin työlästä, että myös läpi menevää osuutta madallettiin ja sen raudoitukset vastaavasti tuplattiin.

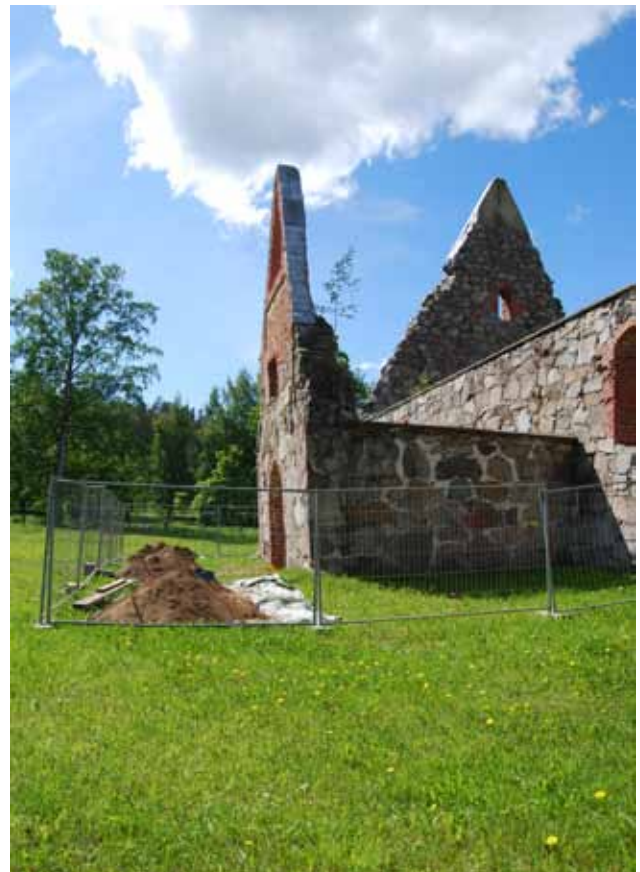
Työmaa-alue aidattiin jo ennen kaivausten aloittamista, koska kohde oli nähtävyysskäytössä koko työmaan ajan. Kuva Sanna Ihatsu.

Kohde oli nähtävyysskäytössä korjaustyön aikana. Turvallisuuden takaamiseksi urakoitsija aitasii työmaa-alueen maan pinnalle asennettavalla aitauksella ja käynti asehuoneeseen suljettiin jo ennen arkeologisen kaivauksen aloittamista.

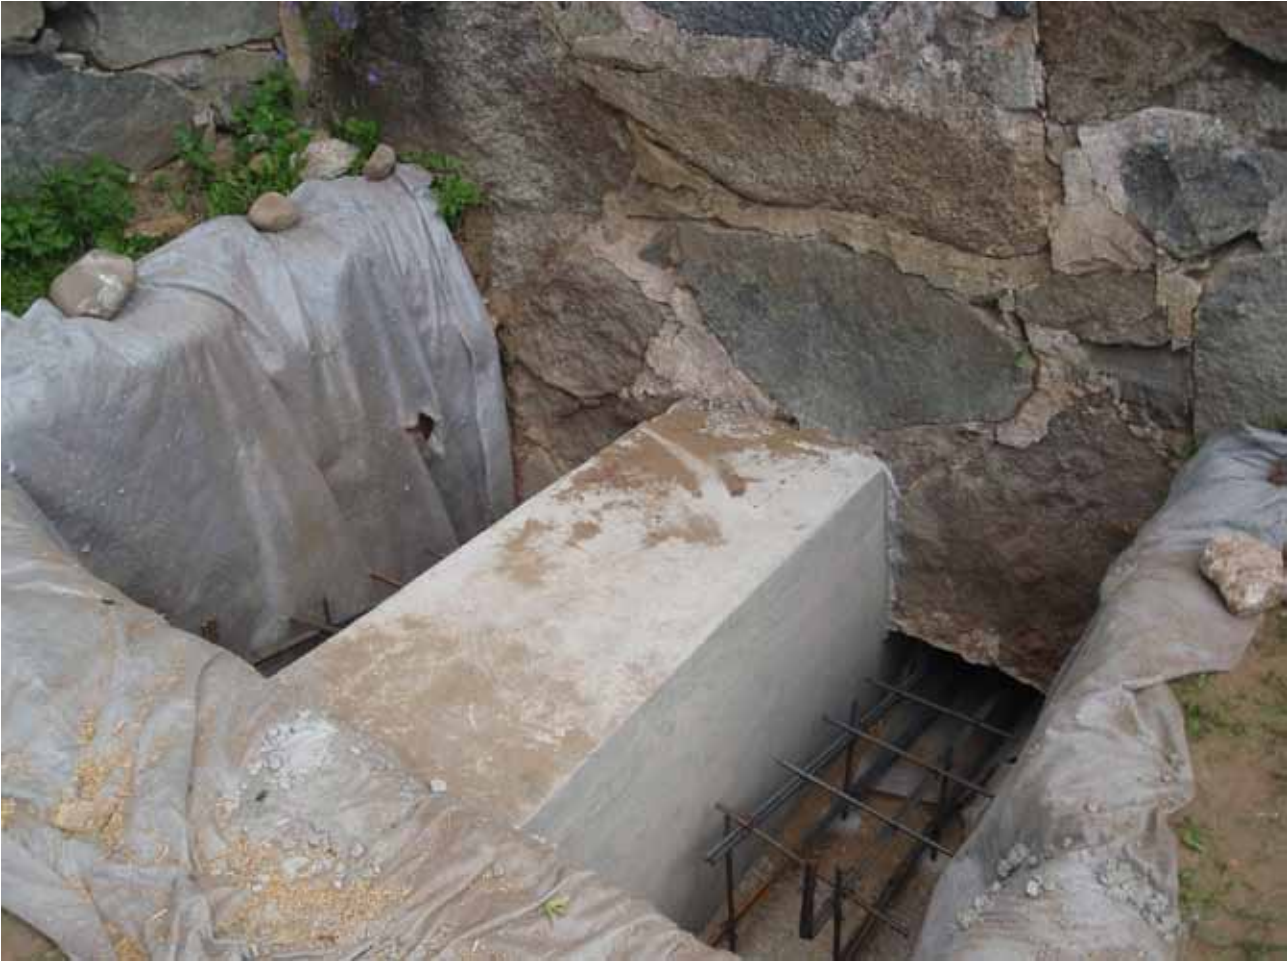
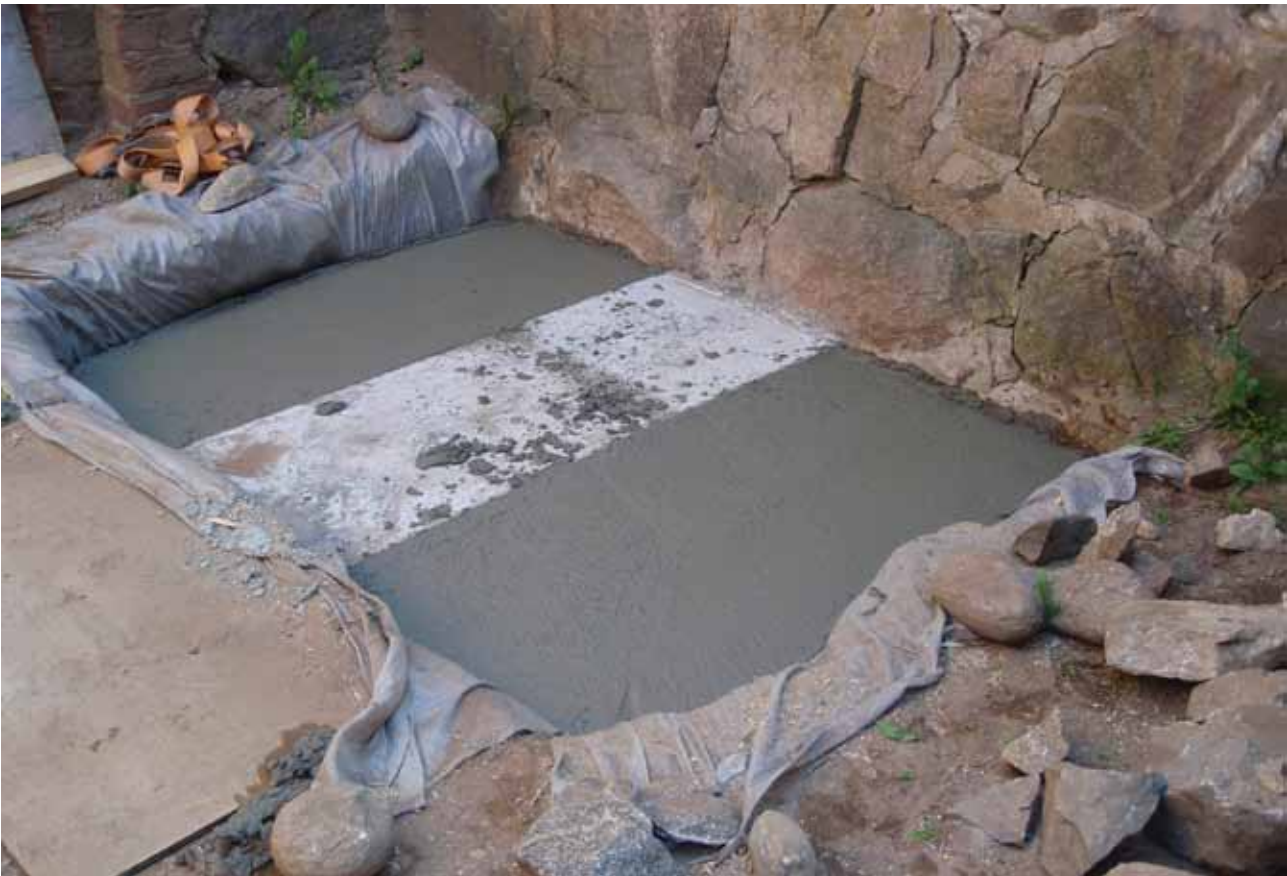
Viereisen sivun kuvat: Muurin ali menevä kannatuspalkki jouduttiin valamaan huomattavasti suunniteltua ylemmäs, koska isot kivet ulottuivat vain joitain kymmeniä senttejä maanpinnan alapuolelle. Valutyö tehtiin lamelleittain, ettei muuria olisi ollut kerralla liian iso alue auki. Kuvat Ari Väisänen, IKJ Rakennus Oy.

Kuopat kaivettiin 1,8 metrin syvyyteen saakka. Maan alla oleva muuri oli tehty niin pienestä kivistä, että 1,8 metrin syvyydestä ei voitu mennä läpi ilman, että yläpuolinen muuri olisi ollut vaarassa sortua. Suunnitelmia jouduttiin sitä varten muuttamaan: Perustusanturat valettiin 1,8 metrin syvyyteen, mutta muurin alle lamelleina tehtävä osuus tehtiin korkeammalle ja suunniteltua matalampana, jolloin raudoitusten määrää betonissa lisättiin.

Valutyö ja muurin läpi kaivaminen tehtiin vaiheittain: Ensin tehtiin ensimmäinen läpimeno anturan keskiosaan ja valettiin se. Valun annettiin kuivua ja sen jälkeen valun viereen, molemmille puolille, kaivettiin aukot seuraavia lamelleja varten, jotka myös raudoitetaan ja valettiin.

Suunnitelmissa ollutta perustusten yläpuolista syvätäyttöä ei tarvinnut tehdä lainkaan, koska muurin läpi tehty kannatuspalkki jouduttiin valamaan niin ylös, eivätkä heti maanpinnan alapuolella olevat muuriin osuudet tarvinneet syvätäyttöä.

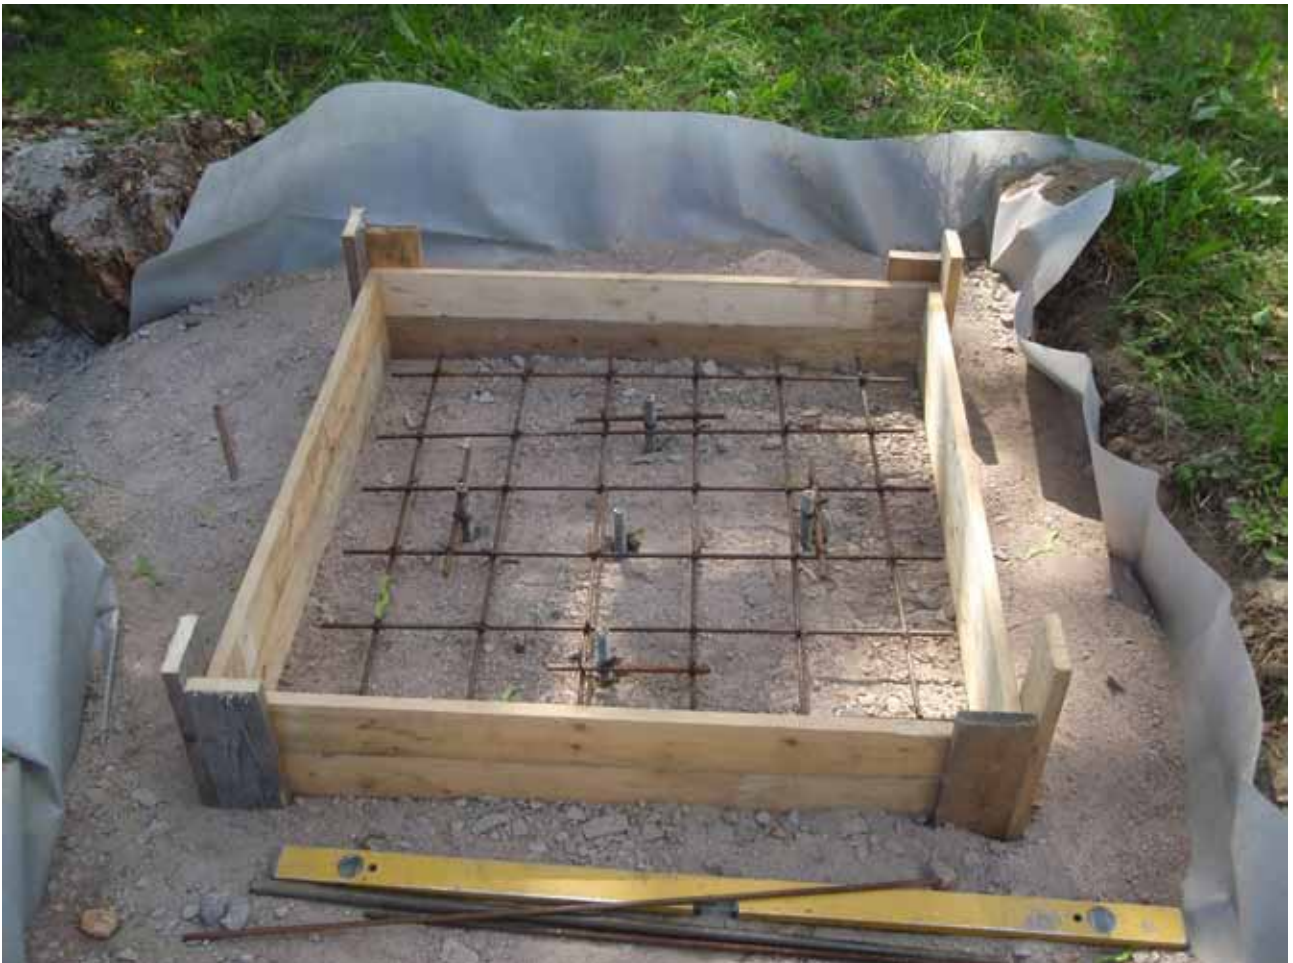
Muistomerkillle tehtiin uusi perustus, kun se siirrettiin uuteen paikkaan. Kuva Ari Väisänen, IKJ Rakennus Oy.

Työhön kuului myös Castrenin muistomerkin siirto. Muistomerkin perustuksia ei voitu hyödyntää, koska se oli perustettu kaivonrenkaiden avulla. Renkaat oli viisainta jättää maan alle, jotta suurilta kaivuutöiltä vältyttäisiin. Muistomerkki perustettiin uuteen paikkaansa siten, että uuteen sijaintipaikkaan kaivettiin arkeologisessa valvonnassa 40cm syvä, 1,5m x 1,5m kuoppa. Kuopan pohjalta kaivettiin ulospäin kaatava, noin 80cm:n mittainen oja. Perustuskuopan pohjalle asennettiin juurimatto. Kuopan pohjalle sekä ojaan laitettiin noin

20 cm sepeliä, joka tiivistettiin. Maahan lyötiin 4 kpl metrin mittaisia 20 mm paksuja harjateräksiä. Soran päälle valettiin hieman muistomerkin alinta osaa suurempi 12 cm paksu betonilaatta. Harjaterästen päät jätettiin betonilaatan sisään. Betonilaatan päälle asennettiin muistomerkin alin osa. Sorakerroksen ja betonilaatan päälle 1,5 x 1,5 metrin alueelle levitettiin päällimmäiseksi punainen kivituhkakerros 0-12mm kivellä, kaadot ulospäin.

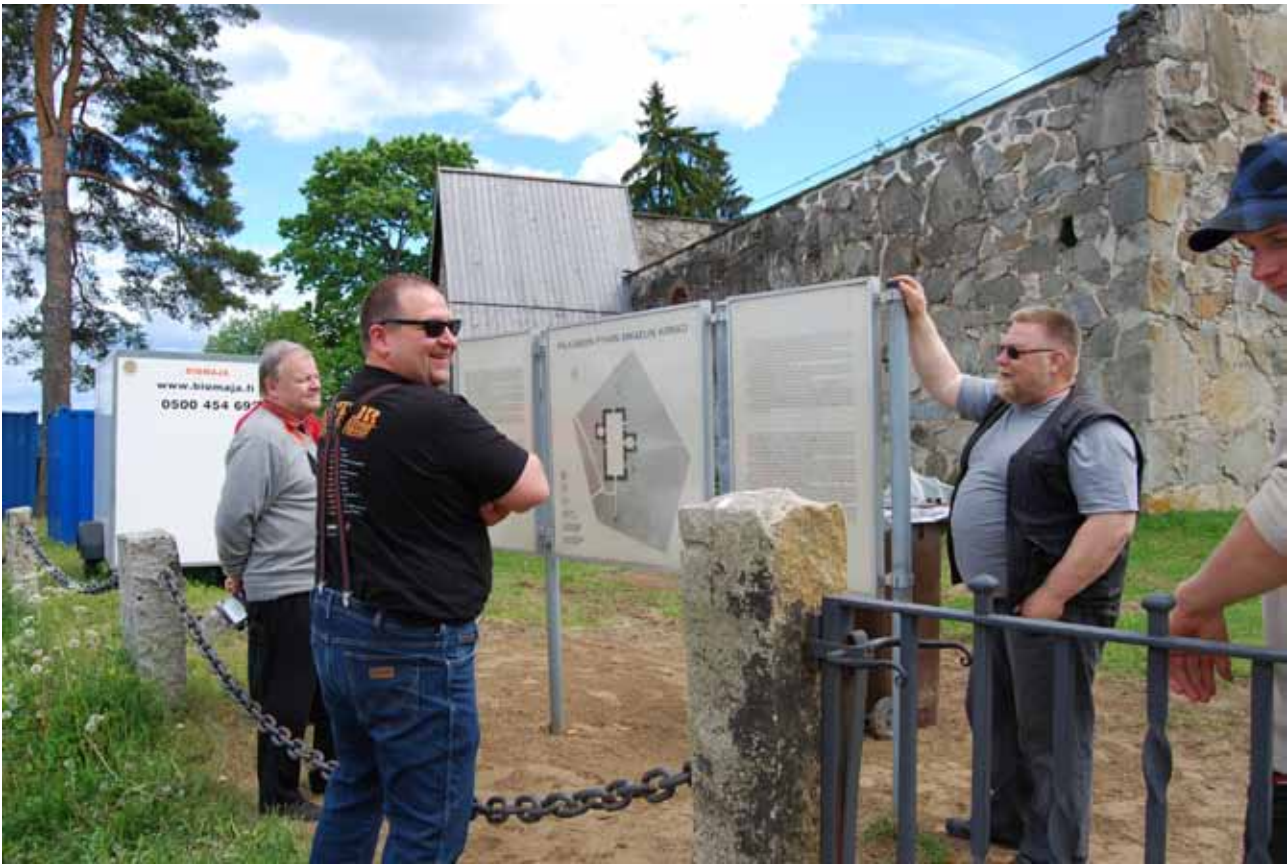
Opaste käännettynä uuteen sijaintiin, tie suuntaiseksi. Kuva Sanna Ihatsu.

Perustusten vahvistamistyön lisäksi kirkkomaalla suoritettiin nykyisen opasteen siirtotyö. Opastetta käännettiin 90 astetta siten, että yhtä perustuskuoppaa saatettiin hyödyntää uudessa sijainnissa. Kääntämistä varten tehtävät perustusten kaivutyöt tehtiin arkeologisessa valvonnassa. Yhdestä opasteen jalasta puuttui kokonaan perustus ja se valettiin, kun opaste käännettiin.
