Maaströymventointi 1974

Eino Rönkkö

HELSINKI VARTIOHARJU

INVENTOINTI 1974

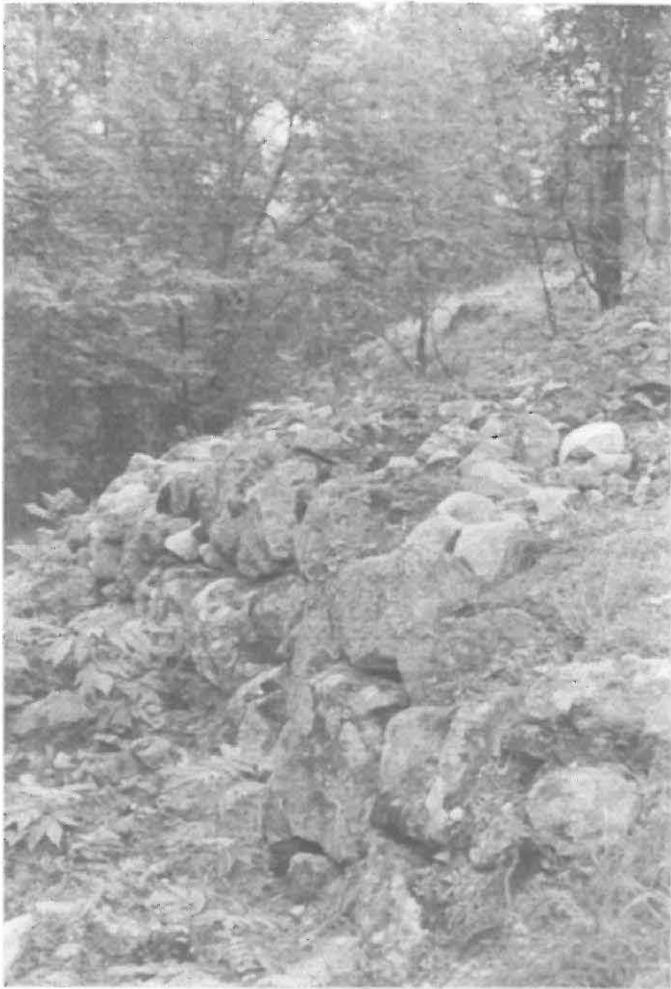
f. 61145 Kuva 1. MUINAISLINNAN  
ETELÄISTÄ KYLMÄMUURAUSTEKNIIKALLA  
RAKENNETTUA PÄÄVALLIA KAAKOSTA  
KUVATTUNA.

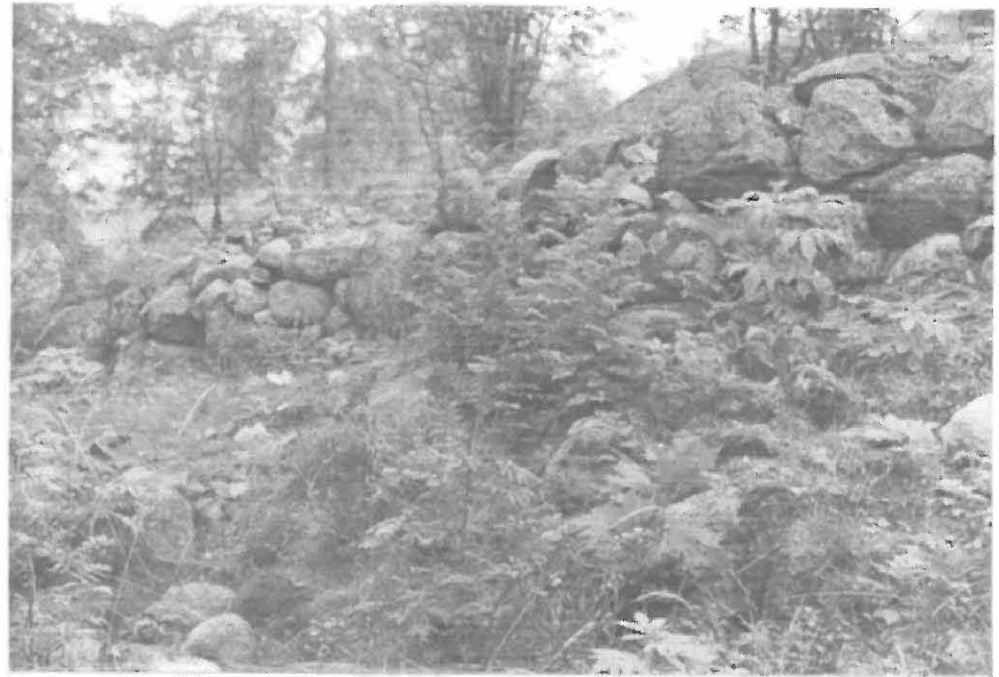
f. 61146 Kuva 2.  
SAMAA VALLIKIVEYSTÄ KUIN  
KUVASSA 1 ETELÄSTÄ KUVATTUNA.

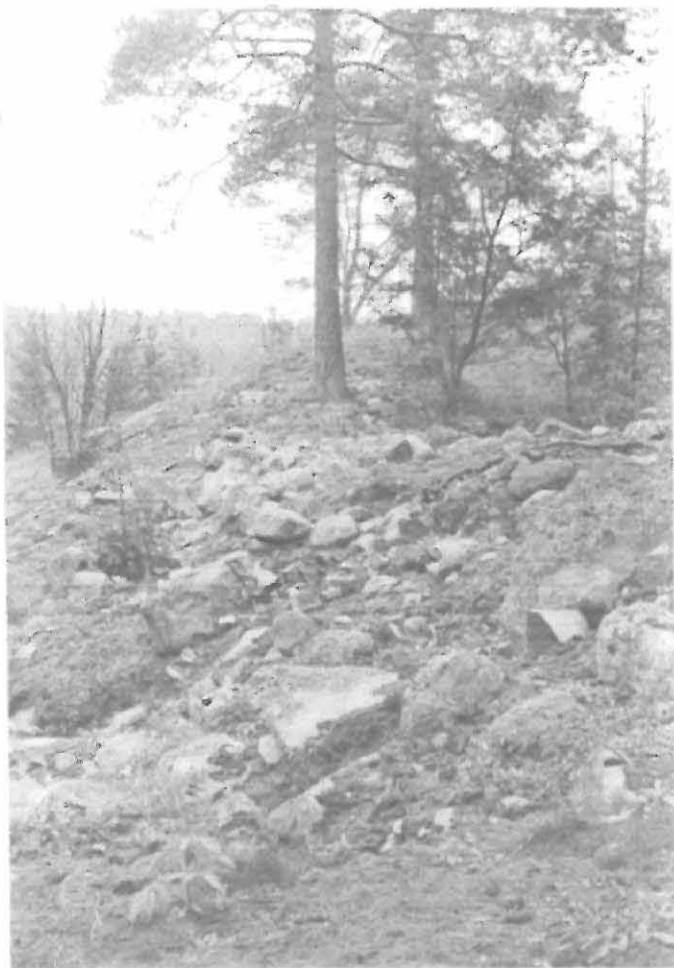
f.61147 Kuva 3. MUINAISLINNAN  
PÄÄVALLIN SORTUNUTTA POHJOISOSAA  
POHJOISLUOTEESTA KUVATTUNA.

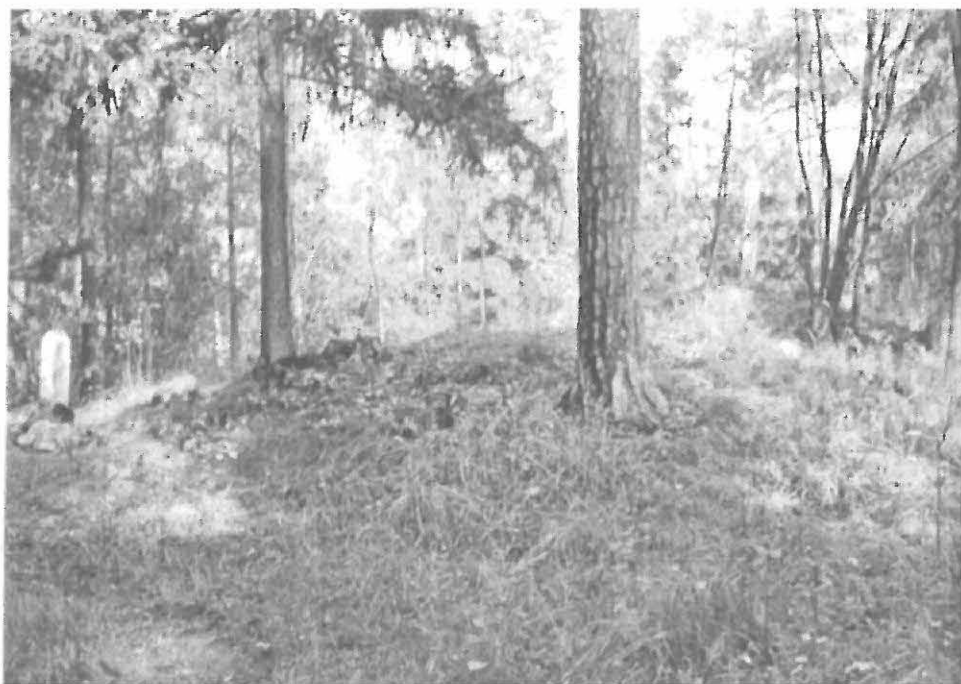
f. 61150 Kuva 6. LINNAVUOREN POHJOISENPUOLEINEN  
MAAKUMPU KUVATTUNA ETELÄSTÄ PAIKALLA KASVANEIT-  
TEN PUUNTAIMIEN JA -VESOJEN POISTAMISEN JÄLKEEN.

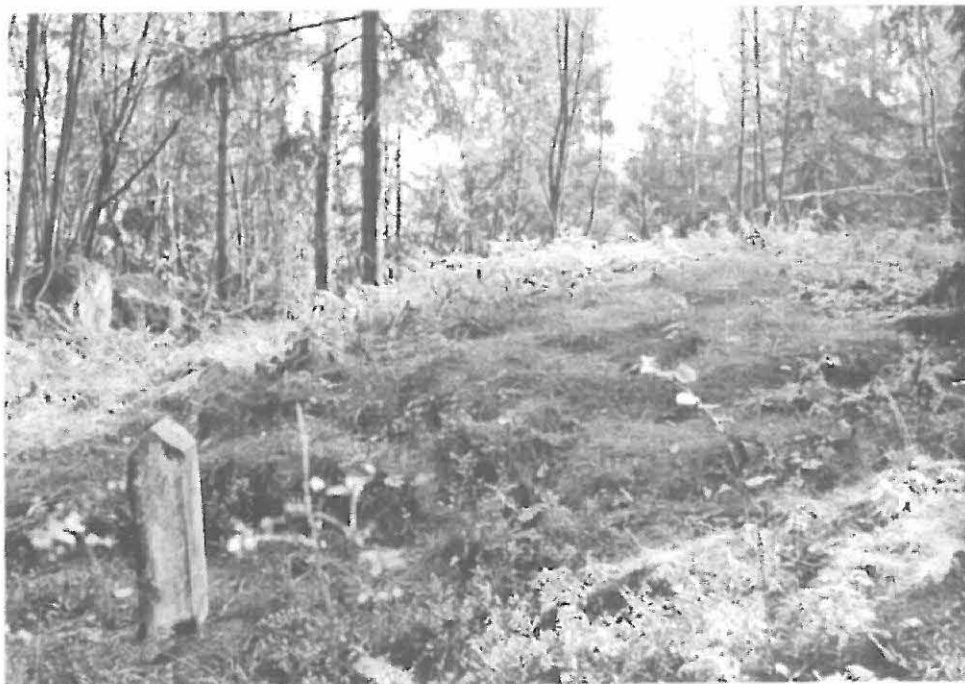
f. 61151 Kuva 7. SAMAA MAAKUMPUA KUIN KUVASSA  
6 LUOTEESTA KUVATTUNA. KUMMUN TAKANA KUVASSA  
VASEMMALLA NÄKYVÄ VALLIKIVEYSTÄ.

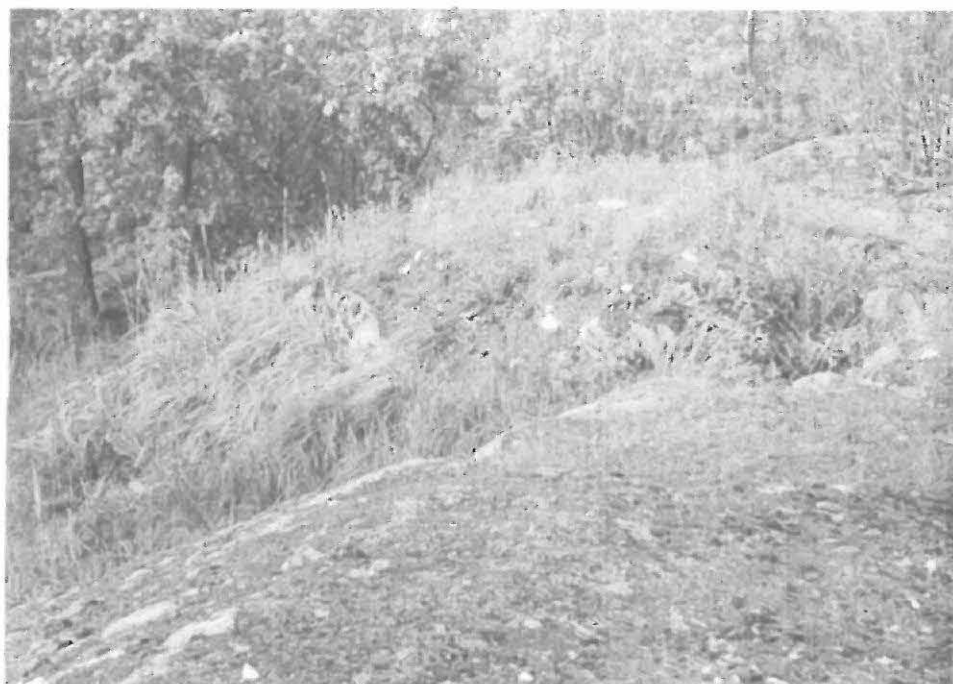
f. 61152 Kuva 8. LINNAVUOREN LOUNAISOSASSA PÄÄVAL-  
LIN VIEREISELLÄ KALLIONNYPPYLÄLLÄ ON NS. TORNIN-  
PERUSTA. KUVA KAAKOSTA.

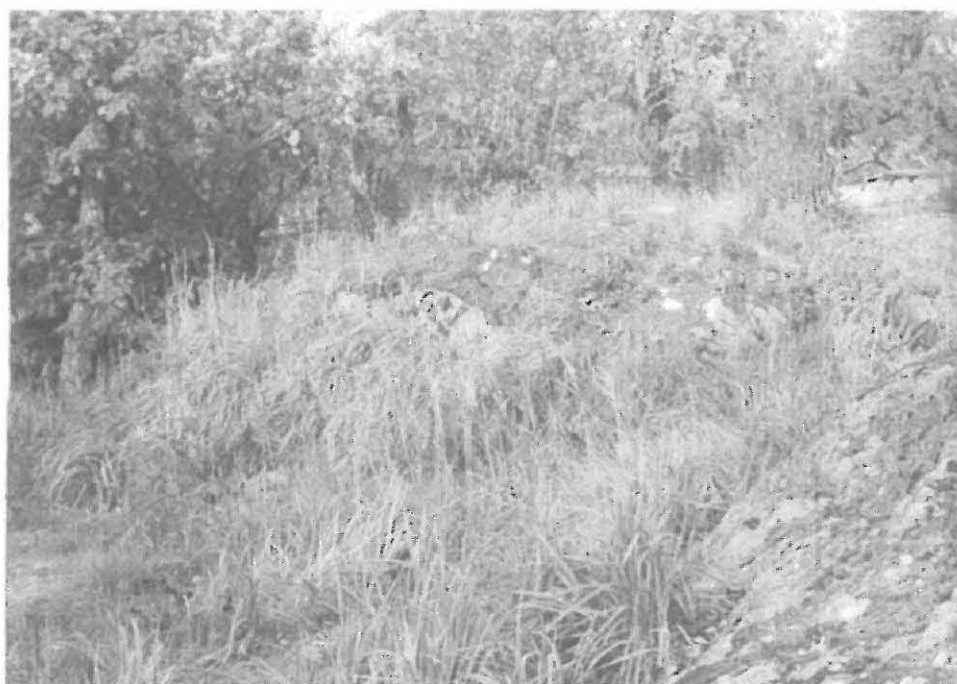
f. 61153 Kuva 9. SAMAA TORNINPERUSTAA LINNAVUO-  
RELLA KUIN KUVASSA 8 ETELÄSTÄ KUVATTUNA.

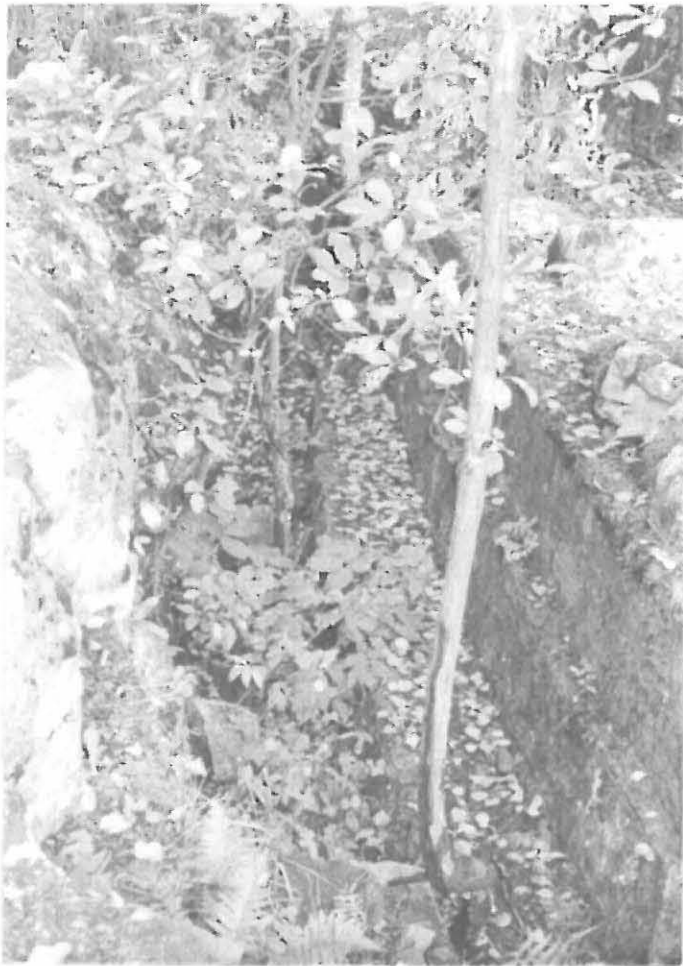
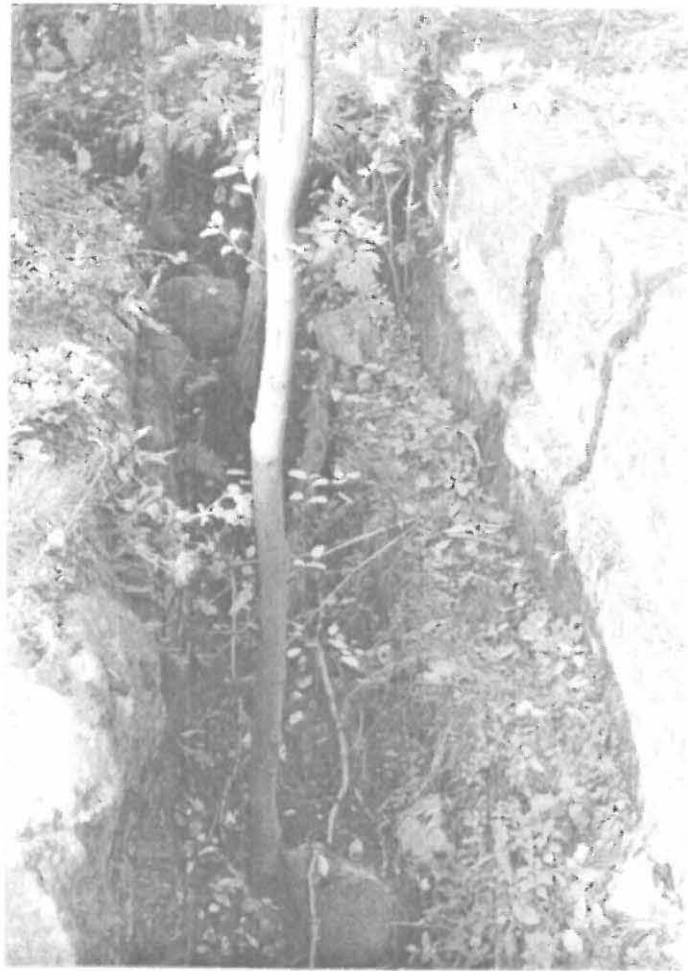
" 10, " f. 61154	Linnavuoren pohjois- ja koillispuolella mäen rinteessä on ensimmäisen maailman- sodan aikaisia juoksuhautoja n. 250 m.
" 11, " f. 61155	" "
" 12, " f. 61156	Betonobunkkeritkin ovat kasvillisuuden peitossa ja puolillään roskia ja kiviä.
" 13, " f. 61157	Linnavuoren pohjoisrinteen betonibunkkeria.
" 14, " f. 61158	Linnavuoren koillisrinteen betonilla tuet- tua juoksuhaudan seinämää.

f. 61154 Kuva 10. LINNAVUOREN  
JA KOILLISPUOLELLA MAEN RINTEESSÄ  
AIKAISIA JUOKSUHAUTOJA n. 250 M.

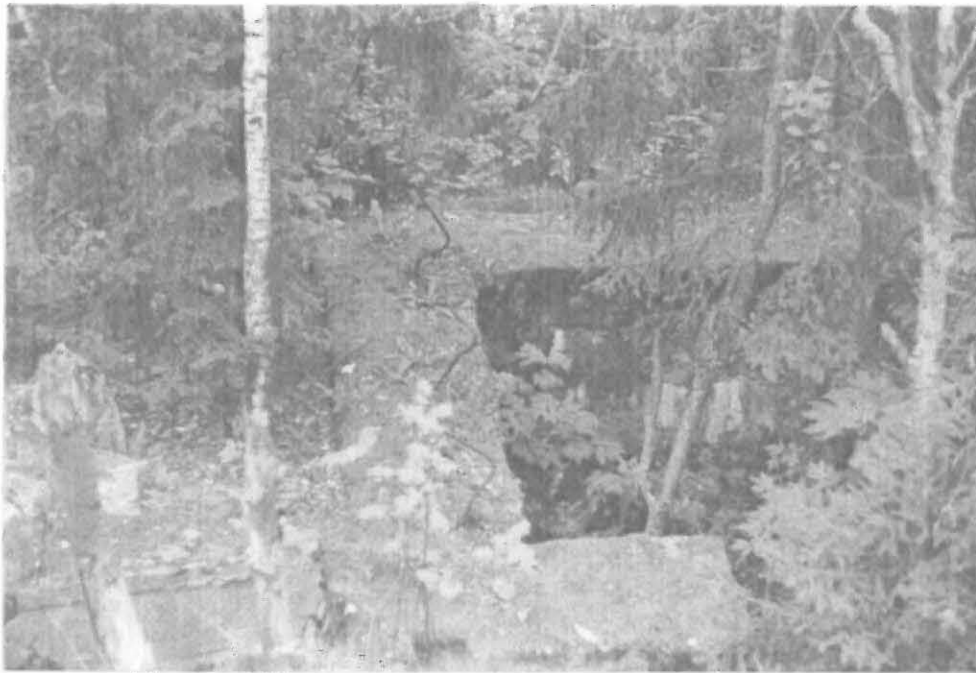
f. 61157 Kuva 13. LINNAVUOREN POHJOISRIINTEEN  
BETONIBUNKKERIA.

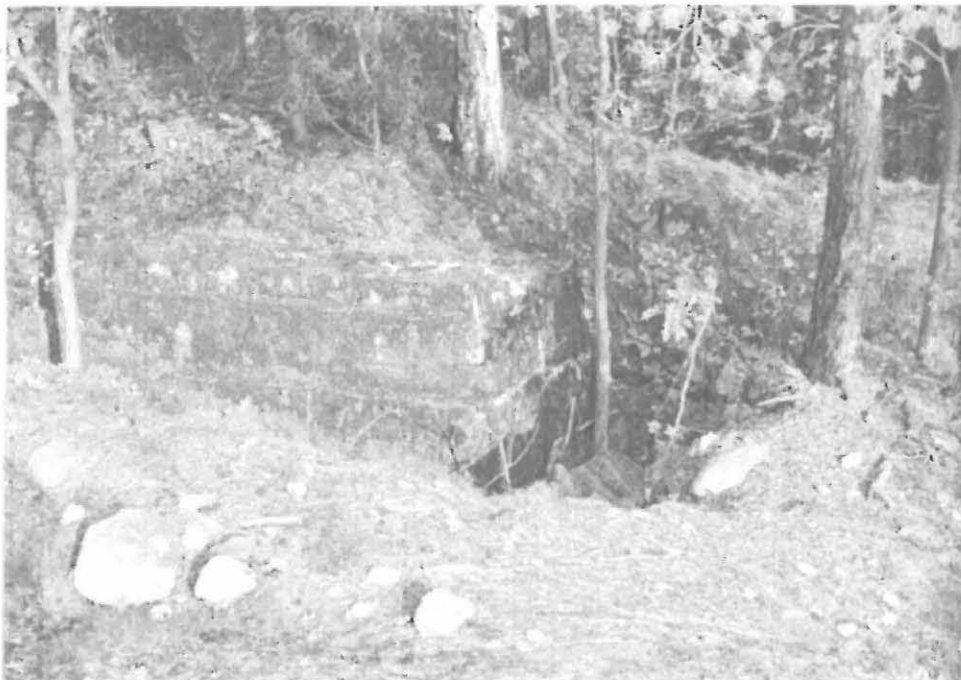
f. 61158 Kuva 14. LINNAVUOREN KOILLISRIINTEEN  
BETONILLA TUETTUA JUOKSUHAUDAN SEINÄMÄÄ.

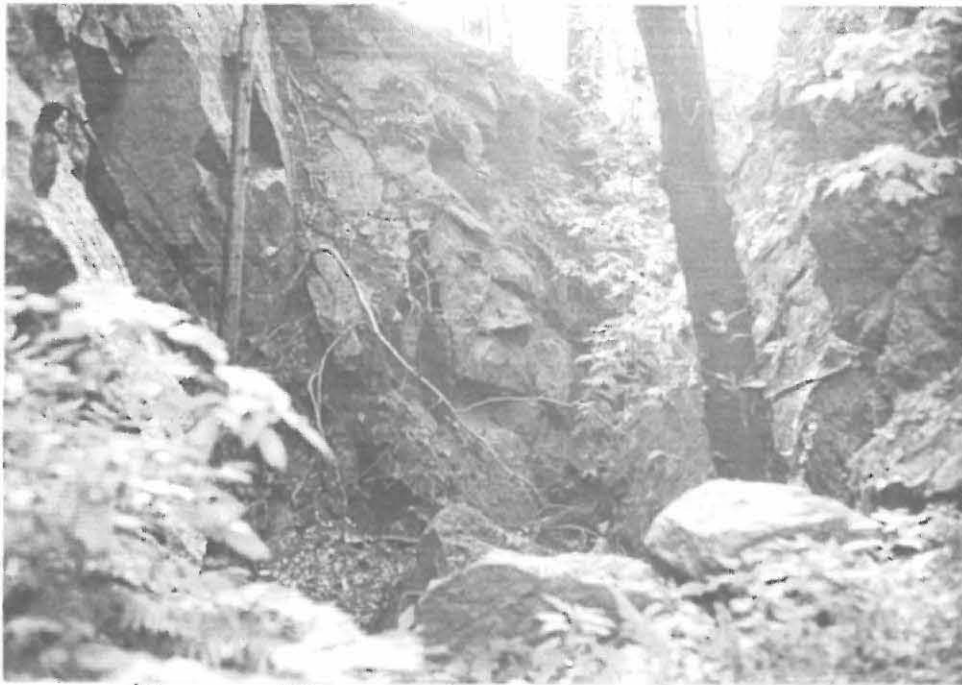
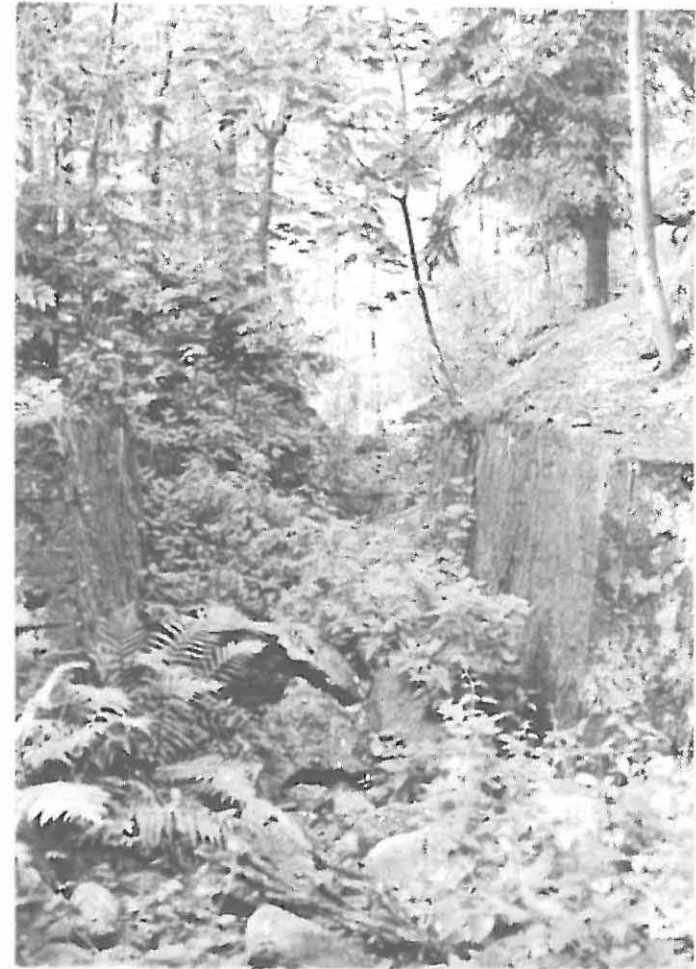
- Kuva 15, HKM f. 61159 Muinaislinnan länsirinteellä on kallioon louhittu ilmeiseen ammusvarastoon johtava väylä, jonka seinämät ovat paikoitellen valettu.

MUINAISLINNAN LÄNSIRINTEELLÄ ON KALLIOON LOUHITTU ILMEISEEN AMMUSVARASTOON JOHTAVA VÄYLÄ, JONKA SEINÄMÄT OVAT PAIKOITELLEN VALETTU.

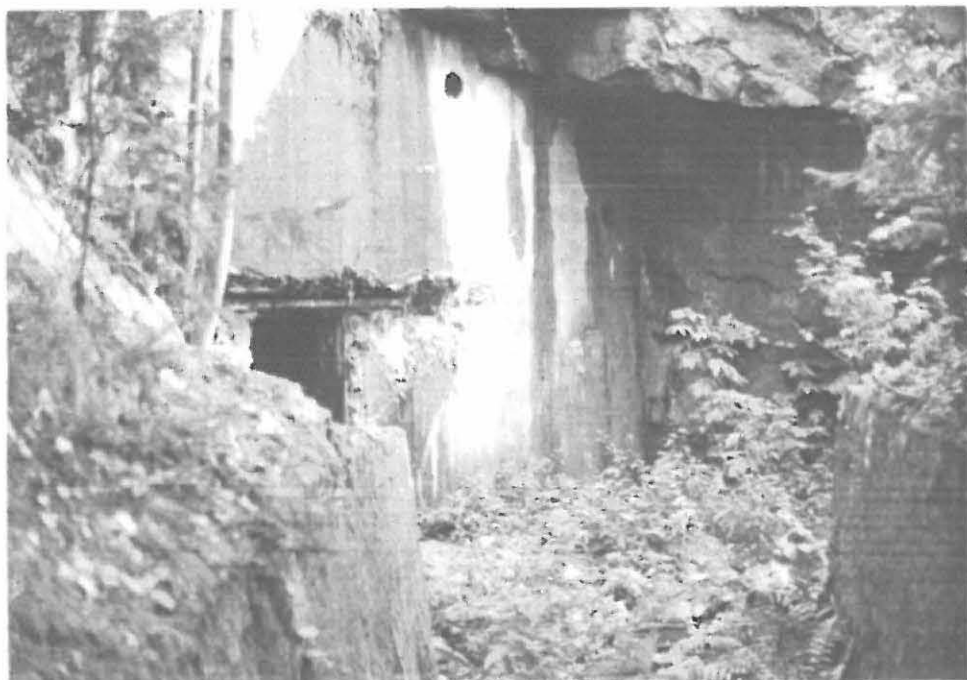
f.61161 Kuva 17. AMMUSVARASTON EDESSÄ ON YLHÄÄLTÄ LINNAVUOREN PÄÄLTÄ VALUNUTTA MAATA, HIEKKAA JA KIVIÄ.

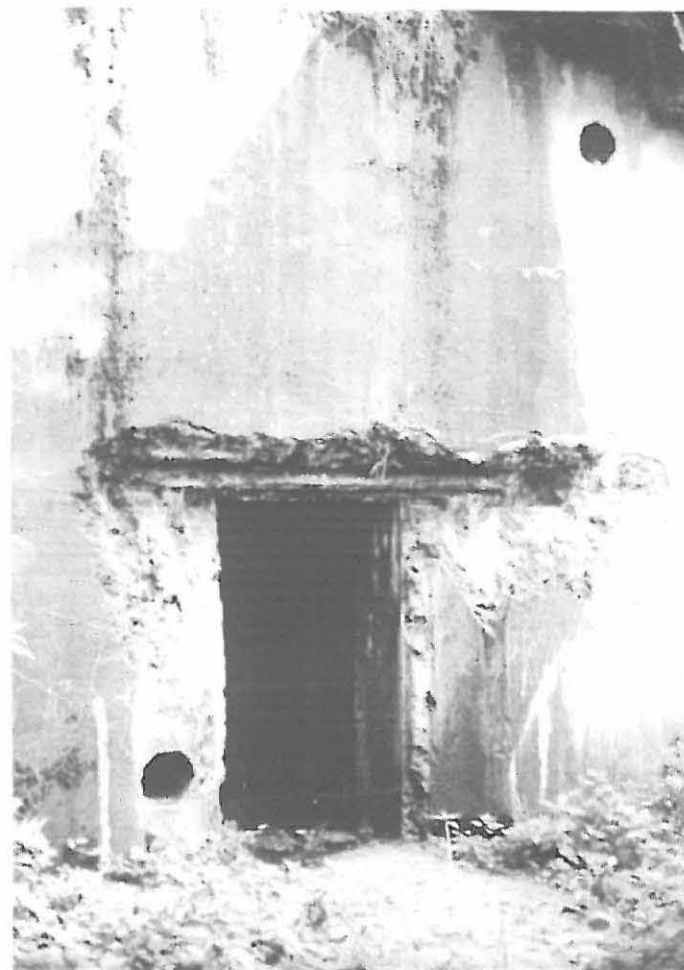
f.61162 Kuva 18. AMMUSVARASTON BETONINEN ETUSEINÄ SUUAUKKOINEEN.

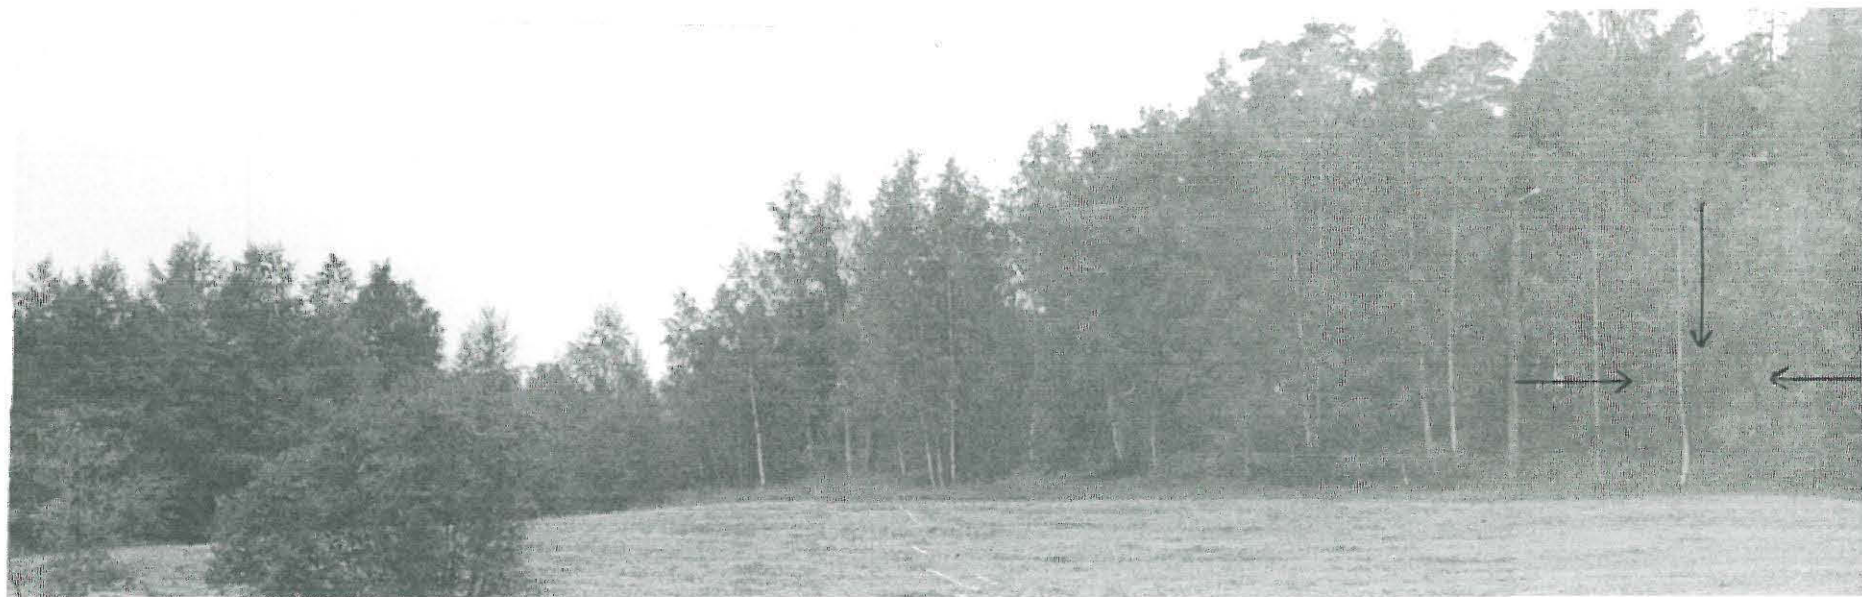
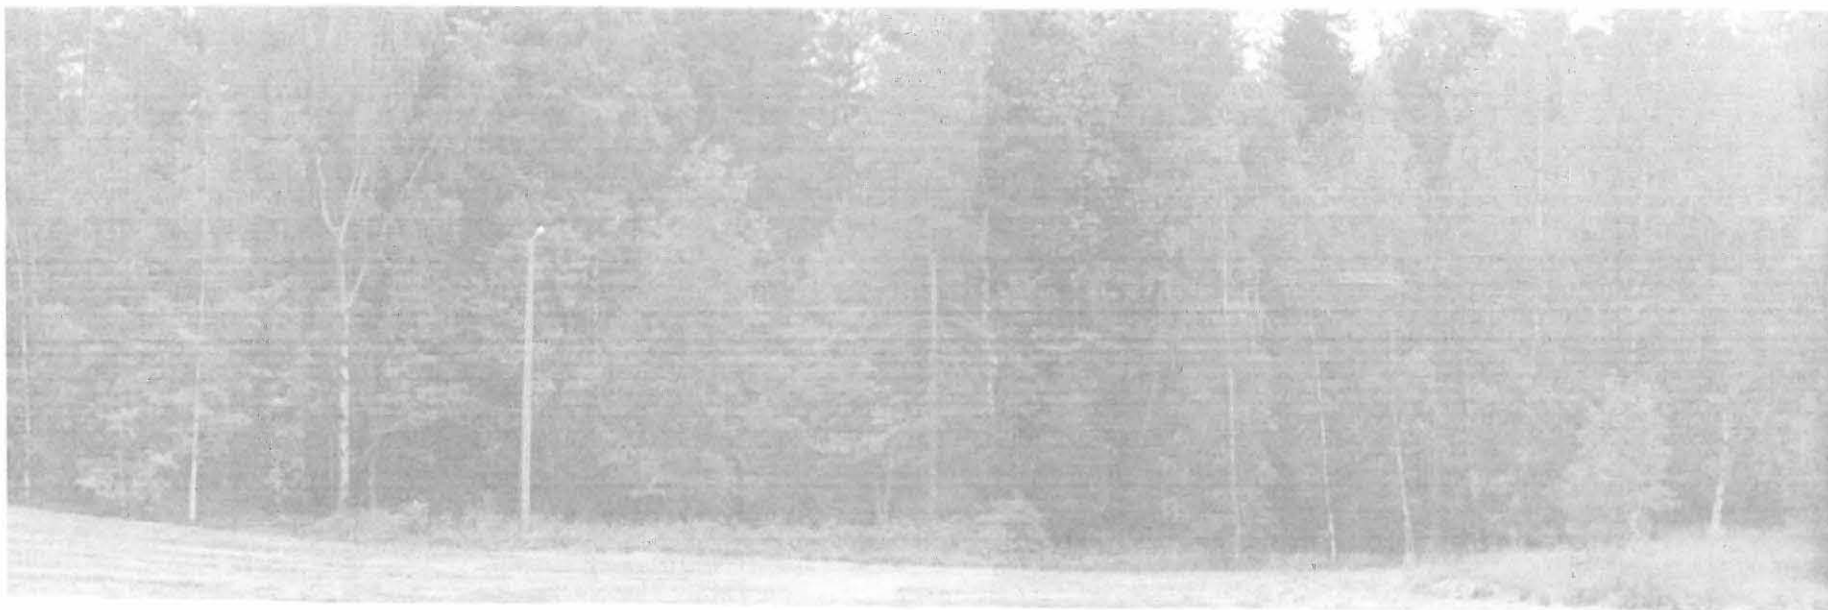
Kuva 19.

MELLUNKYLÄN BROÄNDAN RÖYKKIÖ SIJAITSEE TONTILLA REK.NO 4<sup>169</sup>. KUVASSA MUINAISJÄÄNNÖS ON METSÄSSÄ NUOLIEN OSOITTAMASSA PAIKASSA. PANORAAMAN ALAOSASSA METSÄN EDESSÄ KULKEE TANKOVAINIONTIE. KUVA KOILLISESTA.

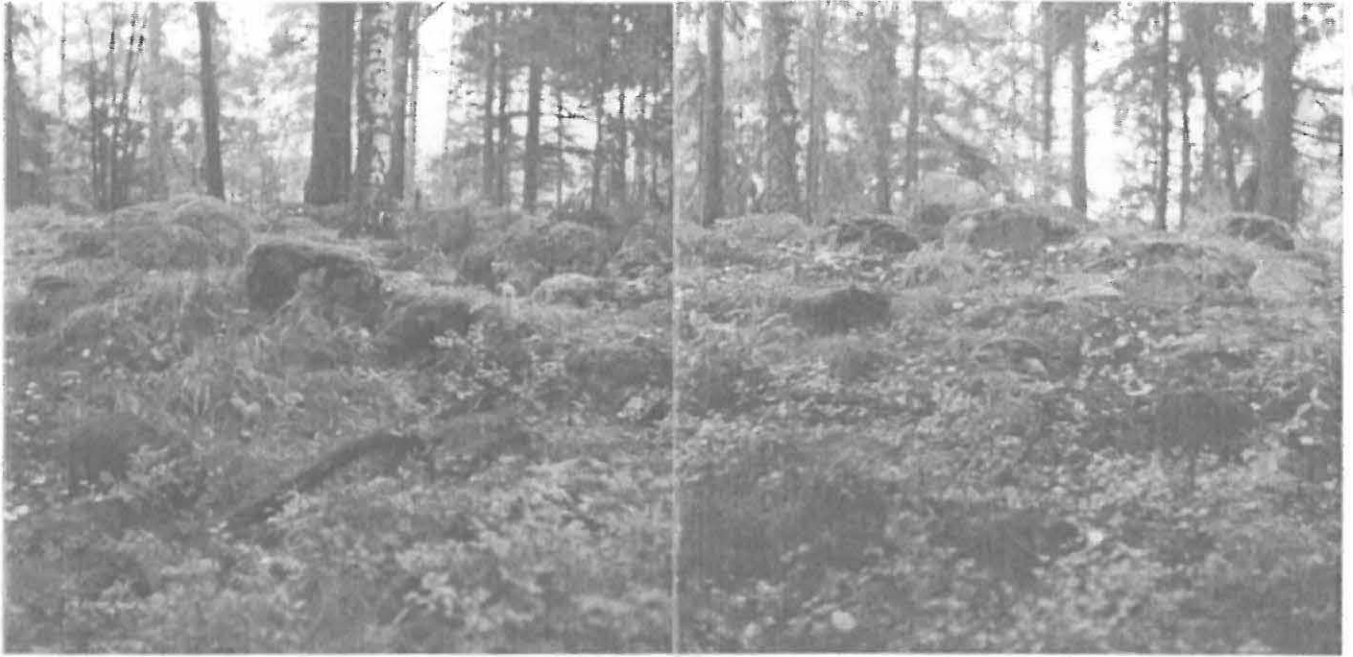
**Kuva 20.** KORKEUSKÄYRÄLLÄ 14,6 M MPY SIJAITSEVA MATALA KIVIRÖYKKIÖ KAAKOSTA KUVATTUNA PAIKALLA ÖLLEIDEN RISUJEN, ROSKIEN JA PUUNTAIMIEN POISTAMISEN JÄLKEEN.

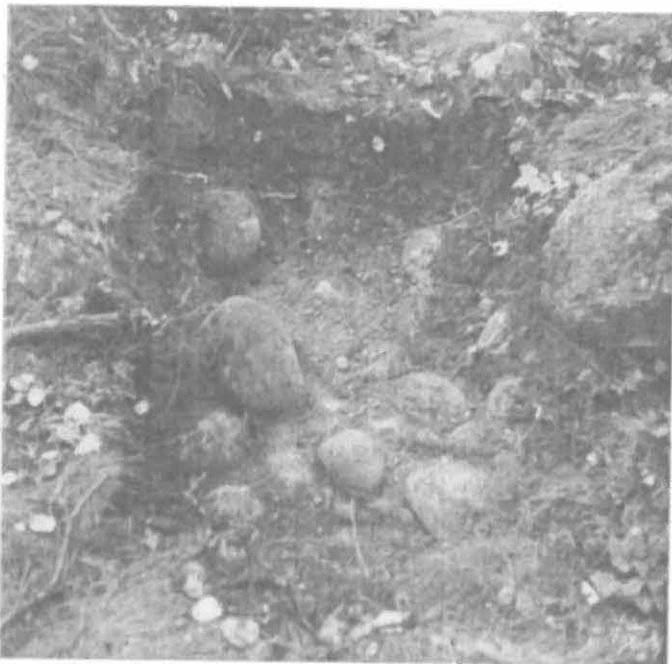
**Kuva 21.**

RÖYKKIÖÖN KIVEYKSEN KESKELLE LIITTEESTÄ A<sub>9</sub> ILMENEVÄÄN PAIKKAAN KAIVETTU KOEKUOPPA. TURPEEN ALTA PALJASTUI N. 10-20 CM LÄPIMITTAISIA PYÖREÄHKÖJÄ KIVIÄ JA NIIDEN ALTA RUSKEAA SORAA JA HIEKKAA. TÄMÄ N. 75×100 CM SUURUINEN JA N. 30-35 CM SYVÄLLE LASTALLA KAIVETTU KOEKUOPPA OLI LÖYDÖTÖN.

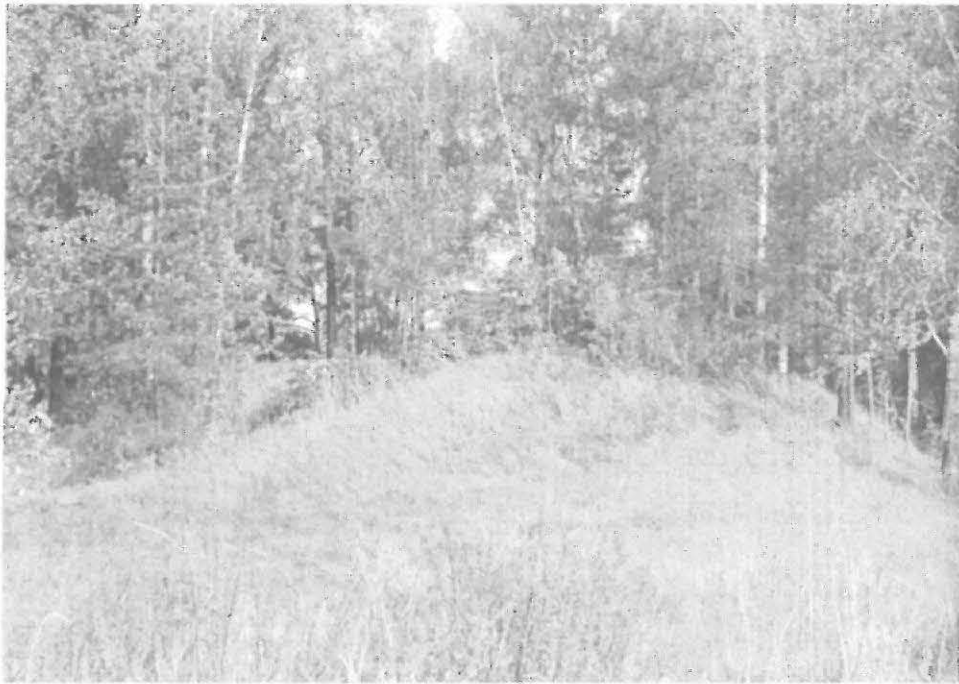
f. 61171 Kuva 22. TONTILLA 1<sup>456</sup> AIVAN ITÄVÄYLÄN  
TUNTUMASSA ON JUOKSUHAUTAJÄRJESTELMÄÄ. KUVAN  
ESITTÄMÄSSÄ KUMMUSSA ON BUNKKERI.  
KUVA ETELÄSTÄ.

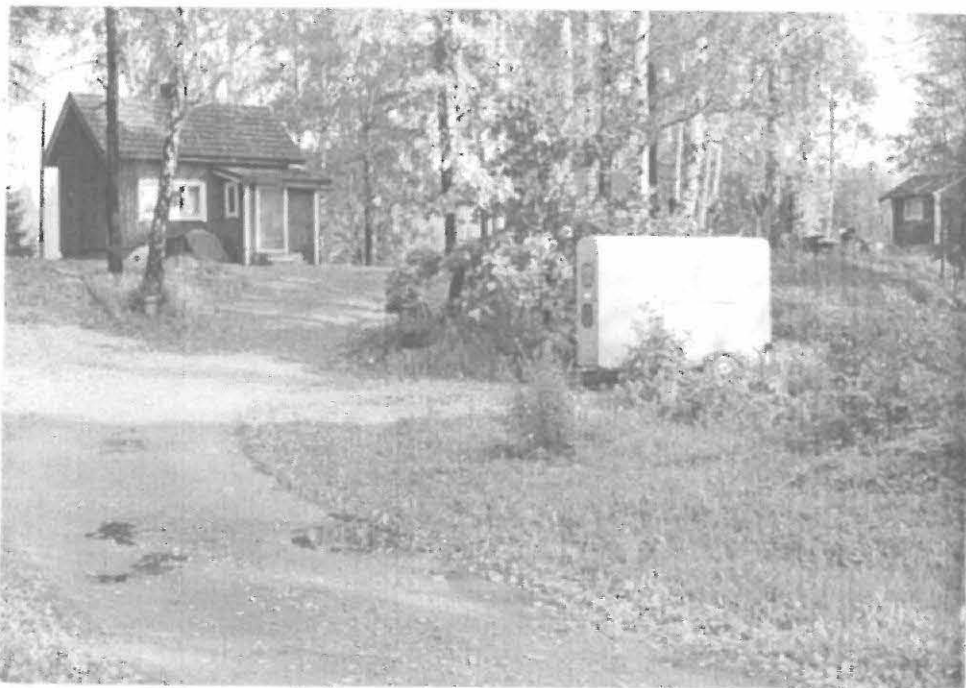
f. 61172 Kuva 23. PUOLUSTUSJÄRJESTELMÄ JATKUU  
MÄENRINNETÄ PITKIN KOHTI LINNANHERRANTIETÄ.  
TONTILLA 1<sup>456</sup> SIJAITSEVA TALO (KUVASSA VASEMMALLA)  
ON V. 1946 RAKENNETTU BUNKKERIN PÄÄLLE.  
KUVA ETELÄSTÄ.

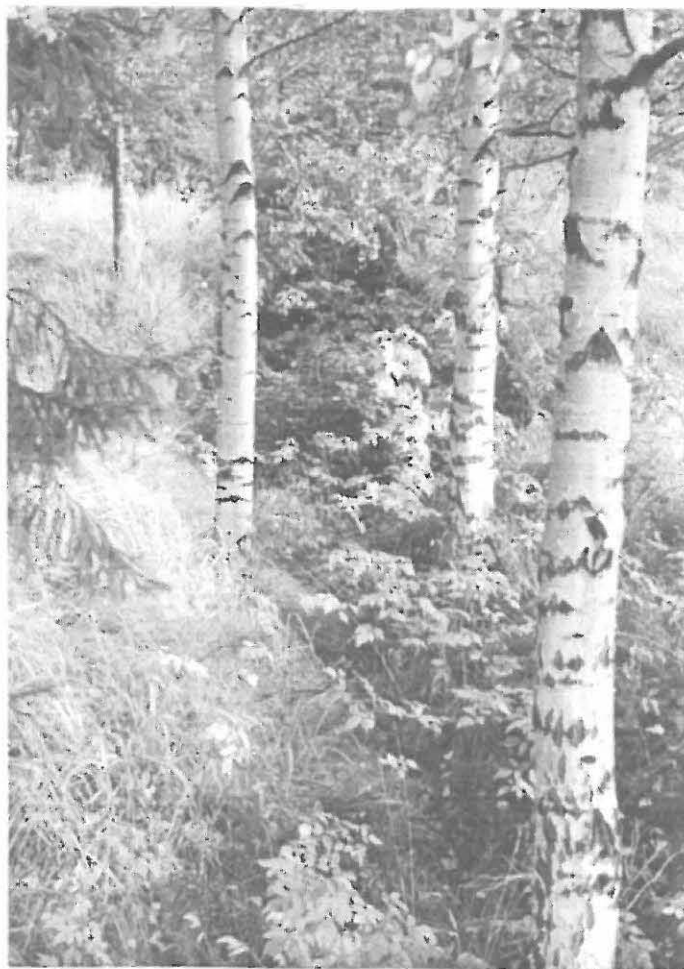
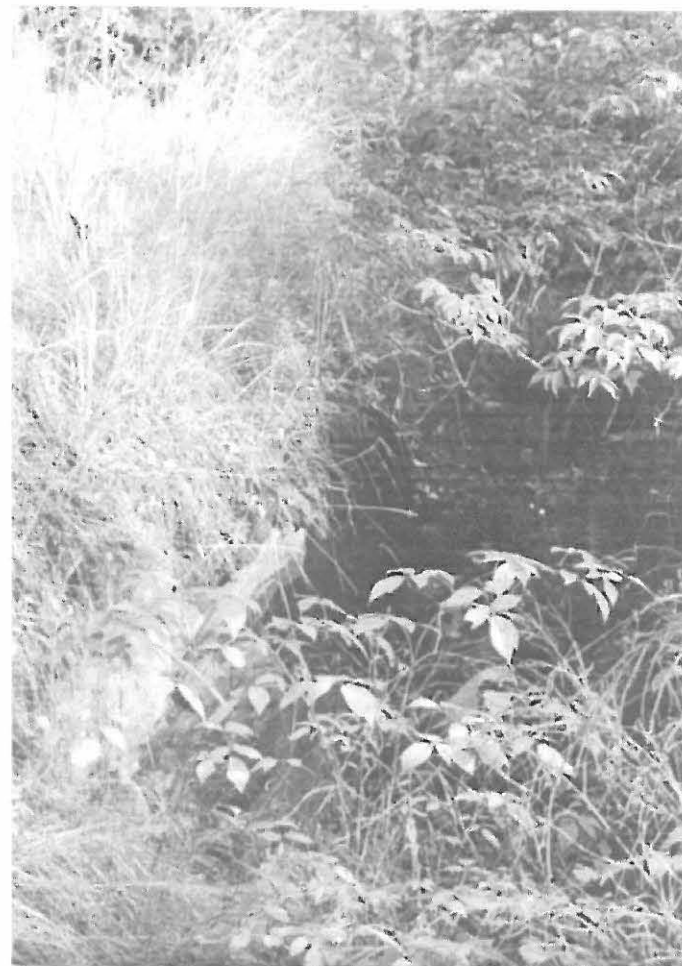
TONTILLA 1<sup>+56</sup> SIJAITSEVAT JUOKSUHAUDAT OVAT  
KASVILLISUUDEN PEITOSSA.

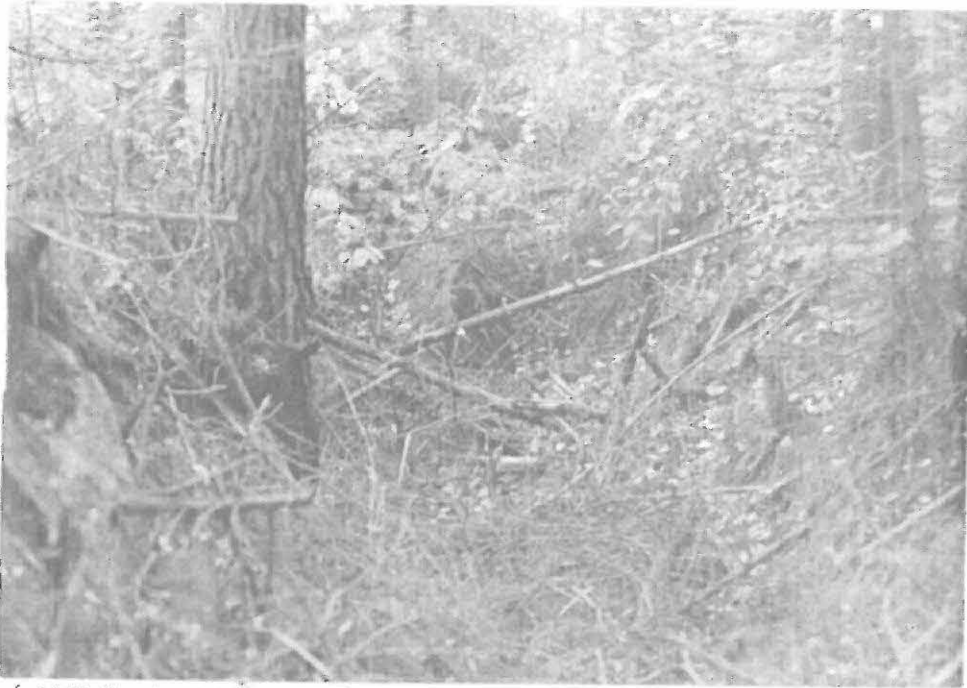
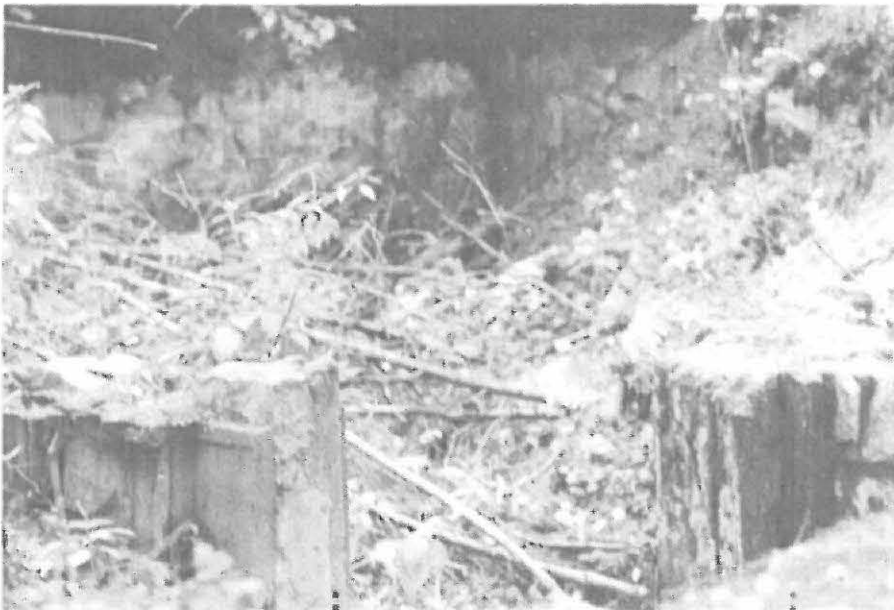
LINNANHERRANTIEN VARRELLA TONTILLA 1<sup>590</sup> SIAIT-  
SEVAT JUOKSUHAUDAT OVAT MYÖS RISUJEN JA  
KASVILLISUUDEN PEITTÄMIÄ.

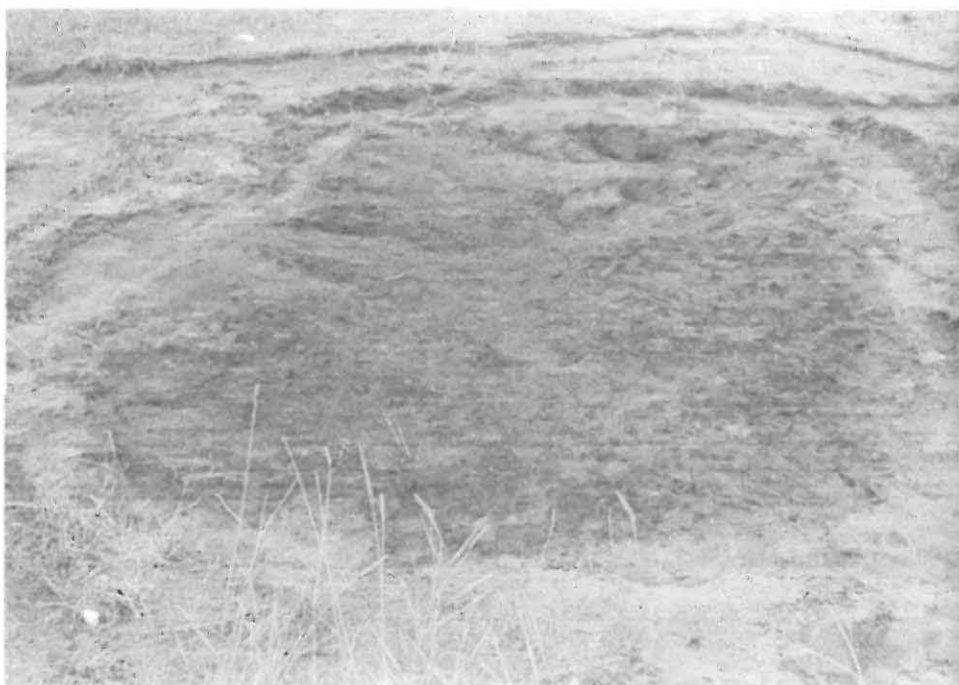
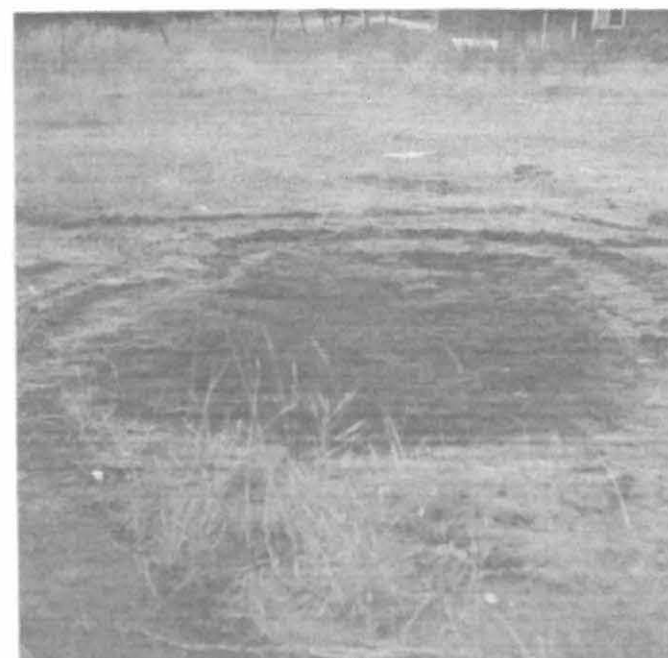
TONTIN 1<sup>605</sup> RAKENNUSTEN JA TONTIN 1<sup>584</sup>  
 LUOTEISRAJAN VÄLISELLÄ, RUOKAMULLASTA KUO-  
 RITULLA PELLOLLA HAVAITTIIN n. 2x3 M SUU-  
 RUINEN HIEKASTA SELVÄRAJAISESTI EROTTU-  
 NUT HIILI- JA NOKIMAA-ALUE. KUVATTU  
 LUOTEESTA.

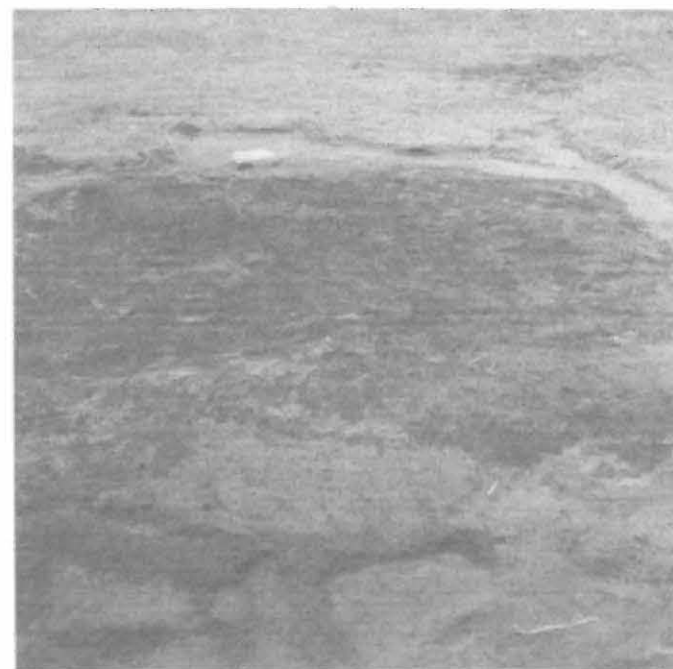
TOINEN KUVISSA 40 JA 41 ESITETYN KALTAISEN  
HIILI- JA NOKIMAALÄIKKÄ SIJAITSI SAMALLA  
PELLOLLA EDellisESTÄ 2 M. POHJOISEEN.  
KUVATTU KAAKOSTA.

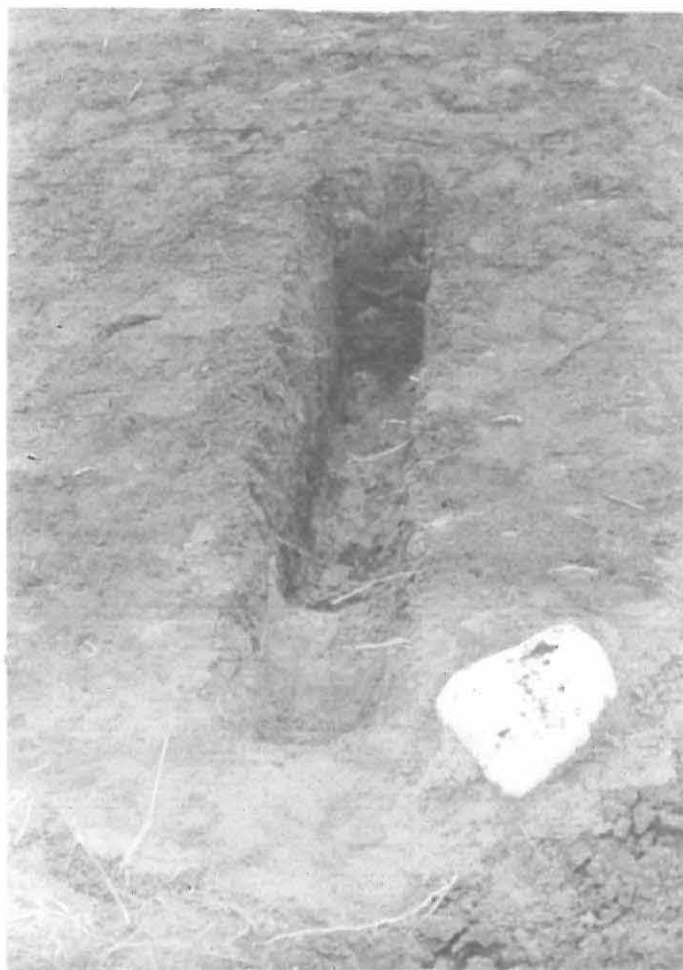
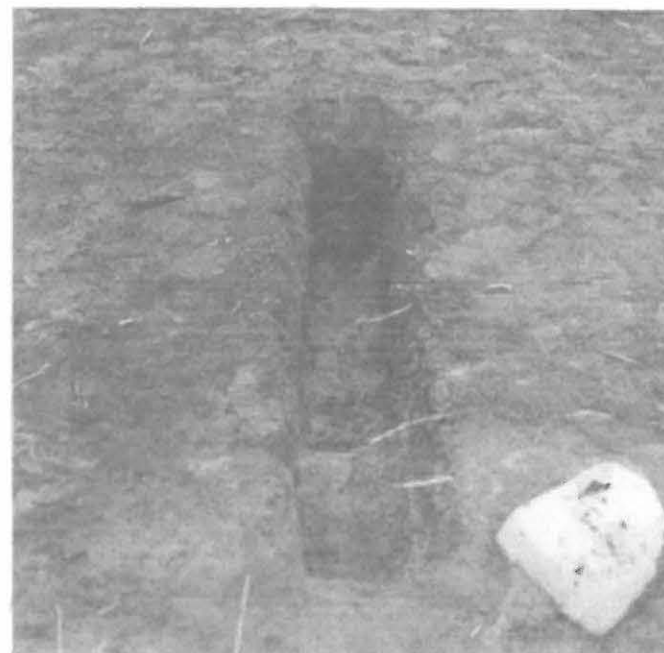
TUTKITTAESSA LIITTEISSÄ D<sub>1</sub> JA D<sub>2</sub> ESITETTYJÄ HIILILÄIKKIÄ TARKEMMIN, HAVAITTIIN NIISSÄ OLEVAN PUOLIKSI PALANEITA JA OSAKSI HIILTYNEITÄ PUITA. KAIVETTAESSA LÄIKKIEN REUNASTA NIIDEN KESKUSTAAN PÄIN LAPIONTERÄN LEVYISTÄ OJAA, TODETTIIN LÄIKKIEN ULOTTUVAN n. 30 CM SYVYYTEEN. KUVATTU ETELÄSTÄ. KYSYMYKSESSÄ EIVÄT OLLEET MUINAISJÄÄNNÖKSET.

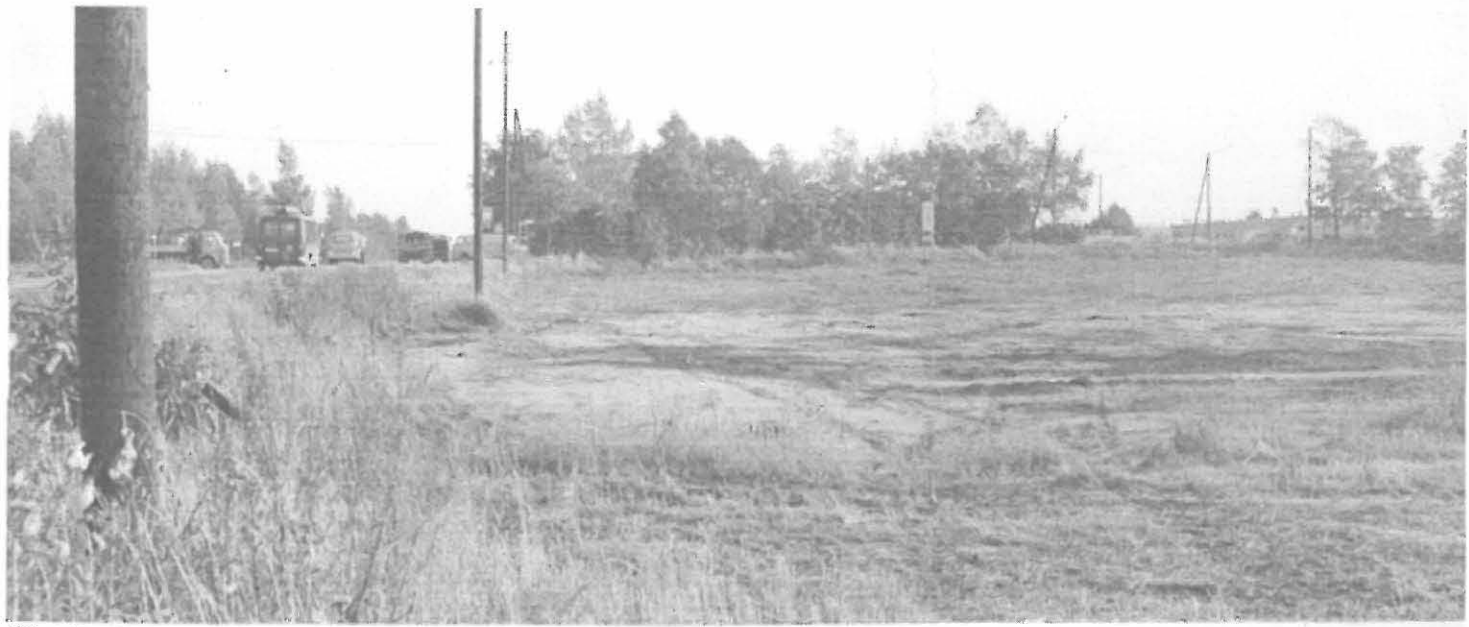
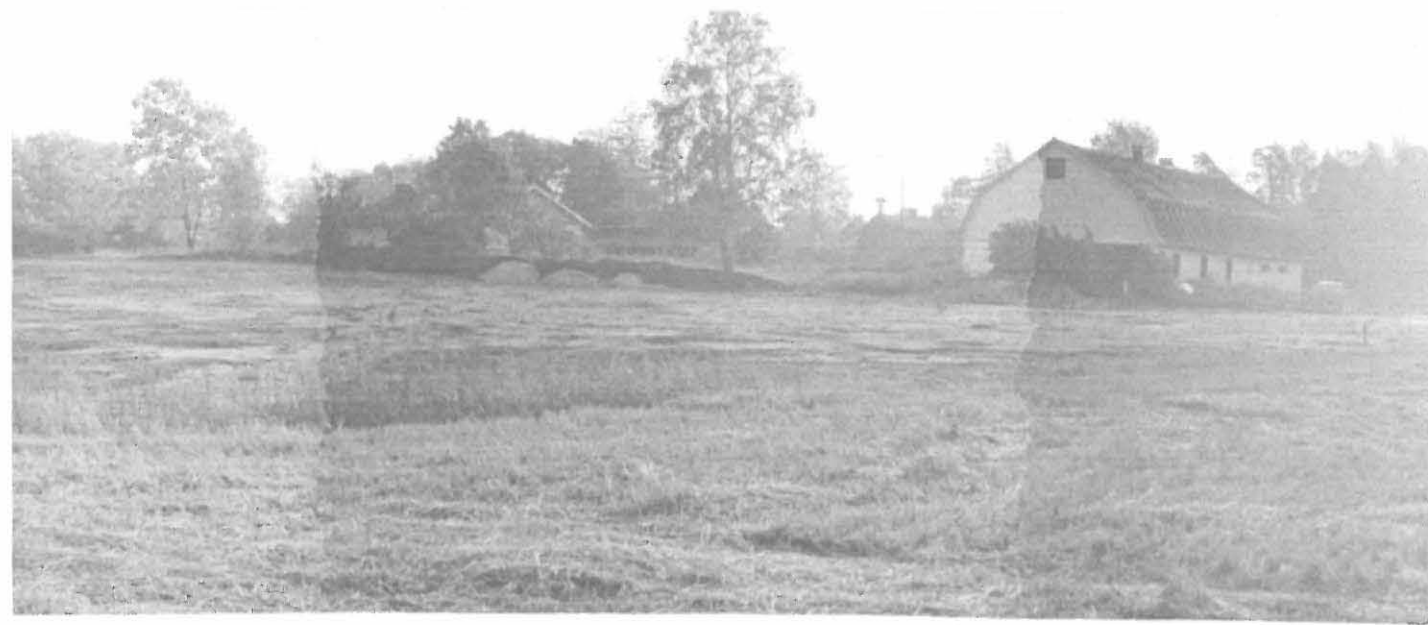
Kuva 46.

ITÄVÄYLÄN JA VIKINGINTIEN RISTEYKSESSÄ OLEVALTA PELLOLTA ON MYÖS  
KUORITTU RUOKAMULTA POIS. ALUEEN LÄHEMMÄSSÄ TARKASTELUSSA  
EI HAVAITTU MITÄÄN MUINAISJÄÄNNÖKSIIN VIITTAAVAA. PANORAAMASSA  
TAUSTALLA EKONOMI UOTILAN TEOLLISUUSRAKENNUKSIÄ. KUVA LÄNNESTÄ.
