Maaströymventointi 1974

Eino Rönkkö

HELSINKI VARTIOHARJU

INVENTOINTI 1974

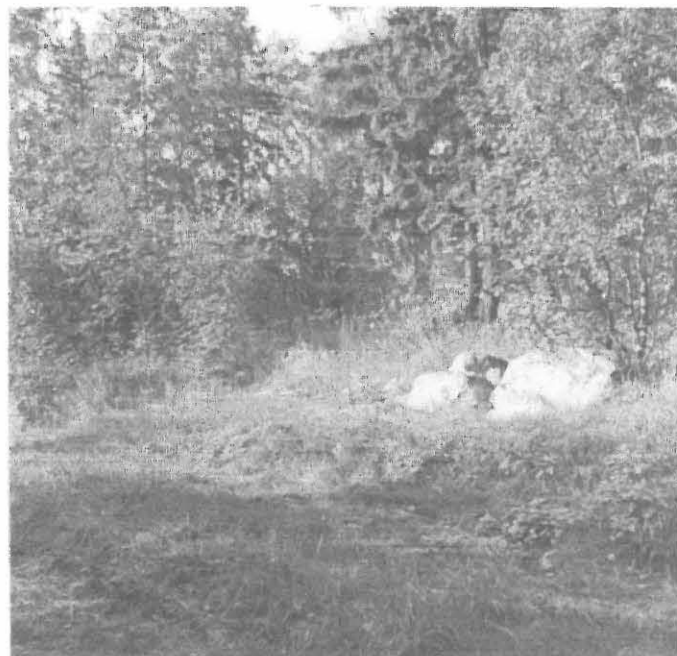
f. 61199 Kuva 47. VALOKUVAN ESITTÄMÄÄN  
PAIKKAAN LINNAVUORENTIEN JA VARJAKAN-  
VALKAMAN RISTEYKSEN LÄHELLE TONTILLE  
REK. NO 1<sup>584</sup> KAIVETTIIN KUVAN OIKE-  
ASSA REUNASSA NÄKYVIEN KIVIEN VA-  
SEMALLE PUOLELLE KOEKUOPPIA.

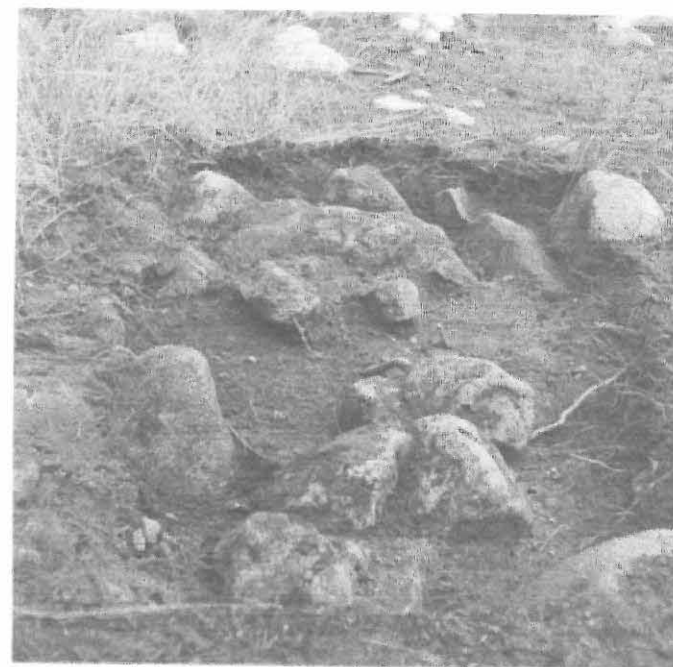
f. 61200 Kuva 48. ALUEELTA, JOHON  
KOEKUOPPIA (17 M MPY) KAIVETTIIN PAL-  
JASTUI LUONNONKIVEYSTÄ. KUVASSA KI-  
VIEN VÄLISSÄ NÄKYVÄ RUSKEA MAA ON  
PERÄISIN PAIKALLA SIJAINNEESTA SA-  
HASTA JA SEN JÄTTEISTÄ.

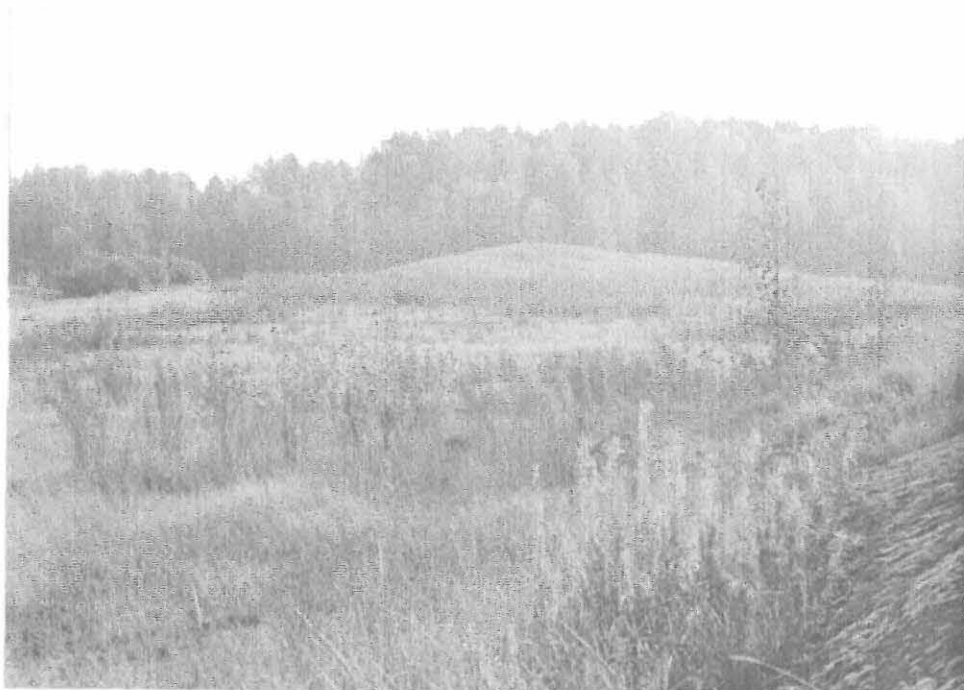
f.61201 Kuva 49. LINNAVUORESTA N. 500 M PÖHJOIS-  
KOILLISEEN ON ITÄVÄYLÄLLEKIN (PORVOON TIELLE) NÄKYVÄ  
N. 5 M KORUINEN KUMPARI. KUVA LÄNNESTÄ.

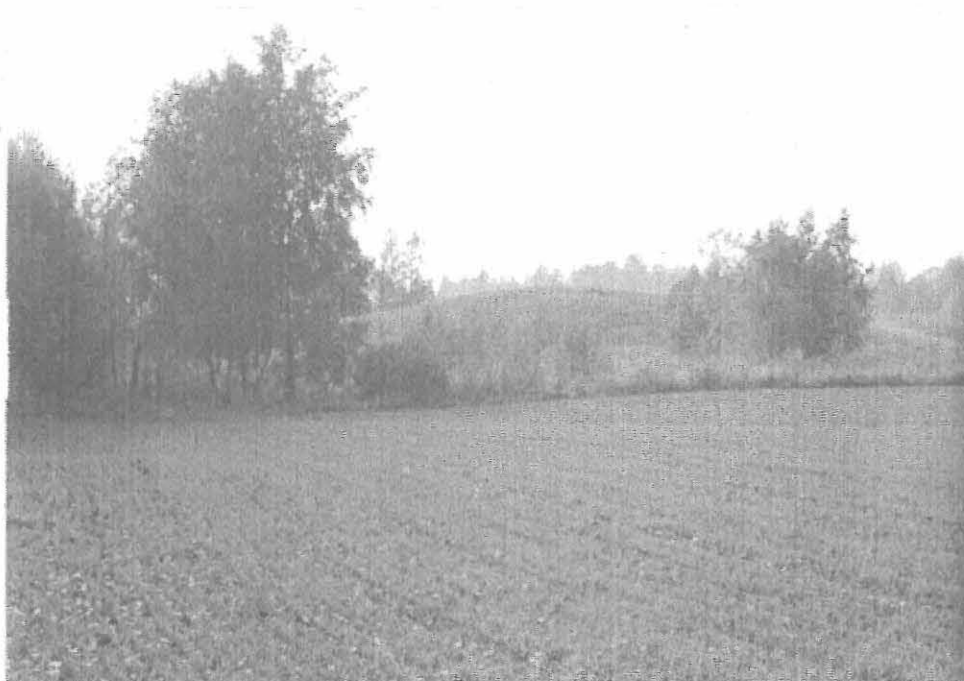
f.61202 Kuva 50. KUMPARIÄÄ LÄHEMMIN TARKASTE-  
LÄÄSSÄ VÄIKUTTI SE LUONTAISIELTÄ. LÄPIÖILLÄ KUMMUN  
RINTEISIIN JA SEN PÄÄLLE KÄIVETUISTÄ LÖYDÖTTÖMIKSI  
OSOTTÄUTUNEISTÄ KUOPISTÄ HÄVÄITTIIN MÄÄPERÄN OLEVÄN  
KÄRKEÄÄ HIEKKÄÄ, KIVÄÄ JA SORÄÄ. KUVA PÖHJOISESTÄ.

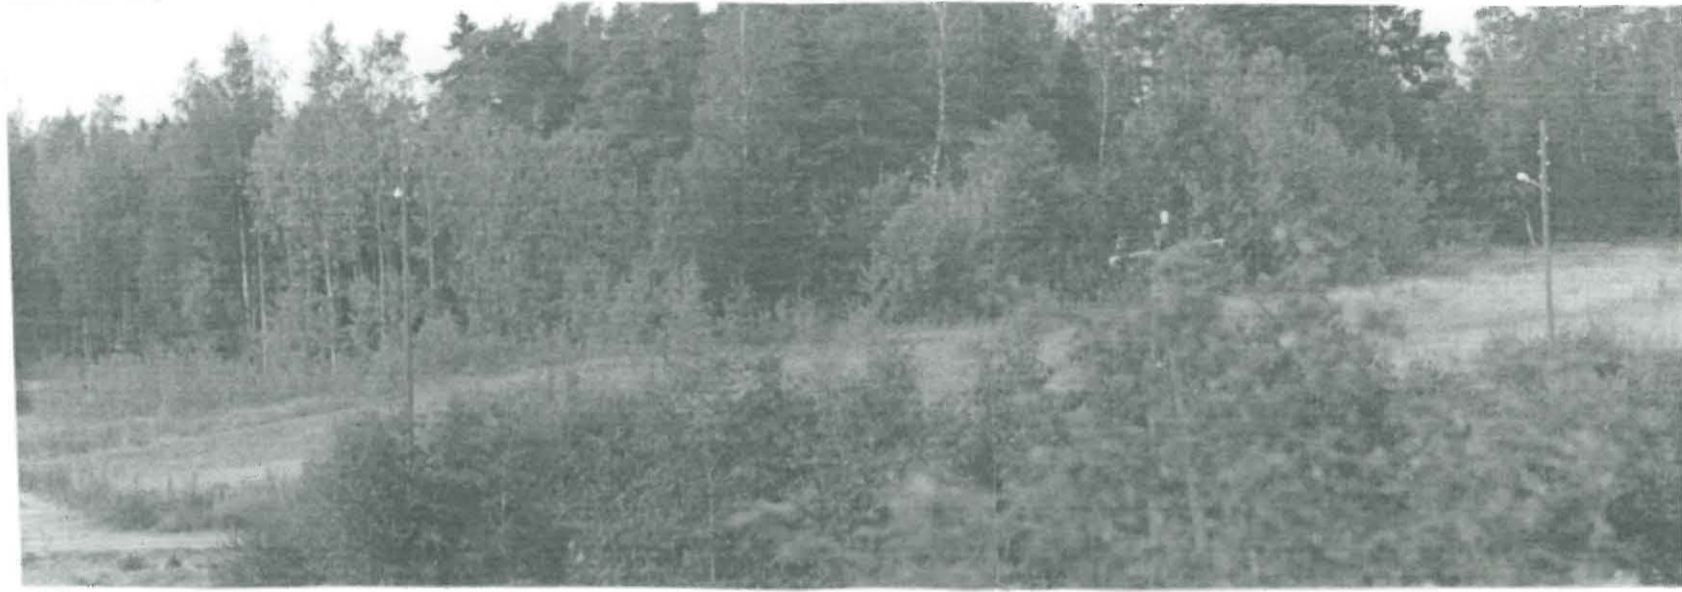
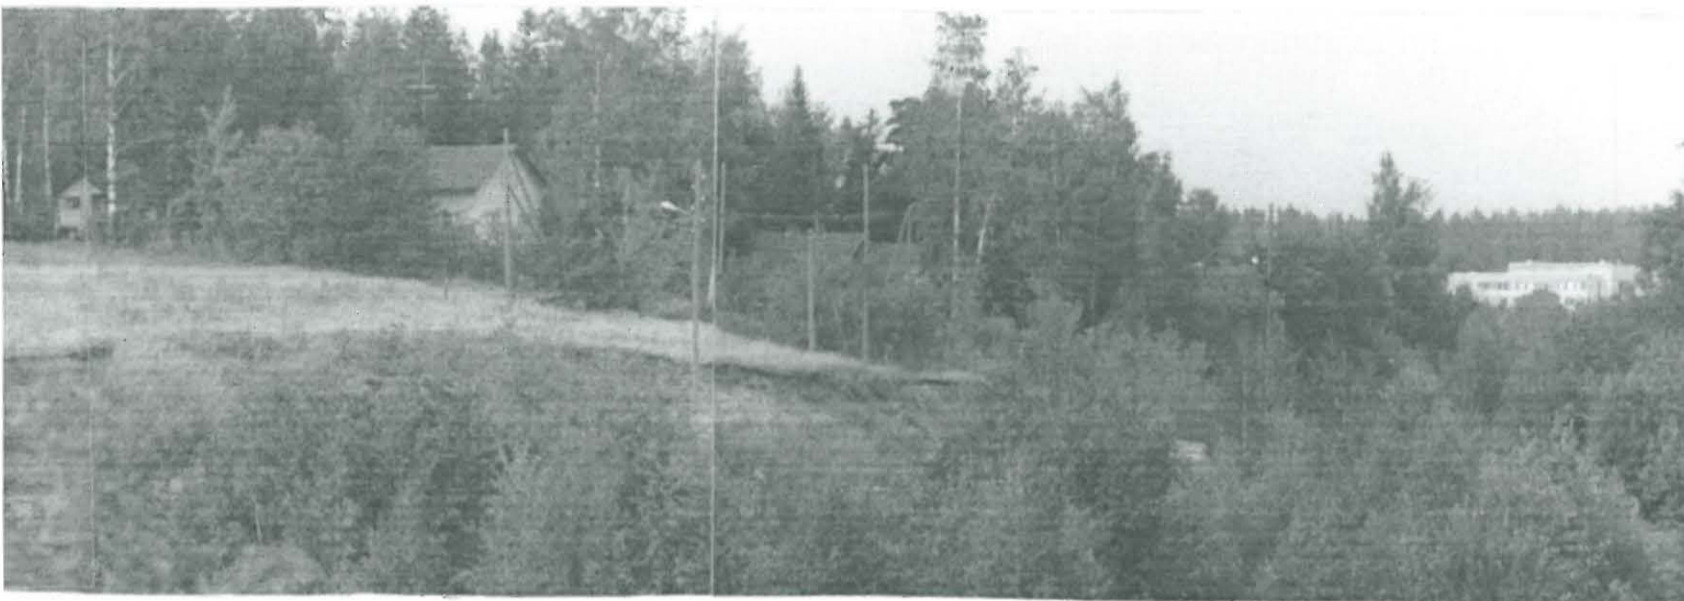
Kuva 51.

HELSINGISTÄ PORVOOSEEN PÄIN MENTÄESSÄ ITÄVÄYLÄN VASEMMALLA PUOLELLA OLEVAT MAALEIKKAUKSET TUTKITTIIN TARKASTI. PANORAAMAN ESITTÄMÄÄN PELTORINTEISIIN TONTEILLE 1<sup>456</sup> JA 2<sup>34</sup> KAIVETTIIN KOEKUOPPIA, MUTTA TULOS OLI NEGATIIVINEN; SAMOIN KUIN KUVASSA TAUSTALLA METSÄSSÄ OLEVILTA REKITIEHEN SAAKKA ULOTTUVILTA KALLIOILTA EI HAVAITTU MITÄÄN MUI-NAISJÄÄNNÖKSIIN VIITTAAVAA. KUVA KAAKOSTA.
