Kihniö-Parkano Siirtoviemärilinjan muinaisjäännösinventointi 2008

Timo Jussila ja Hannu Poutiainen

Kustantaja: Yhdyskuntasuunnittelu S. Anttila Oy

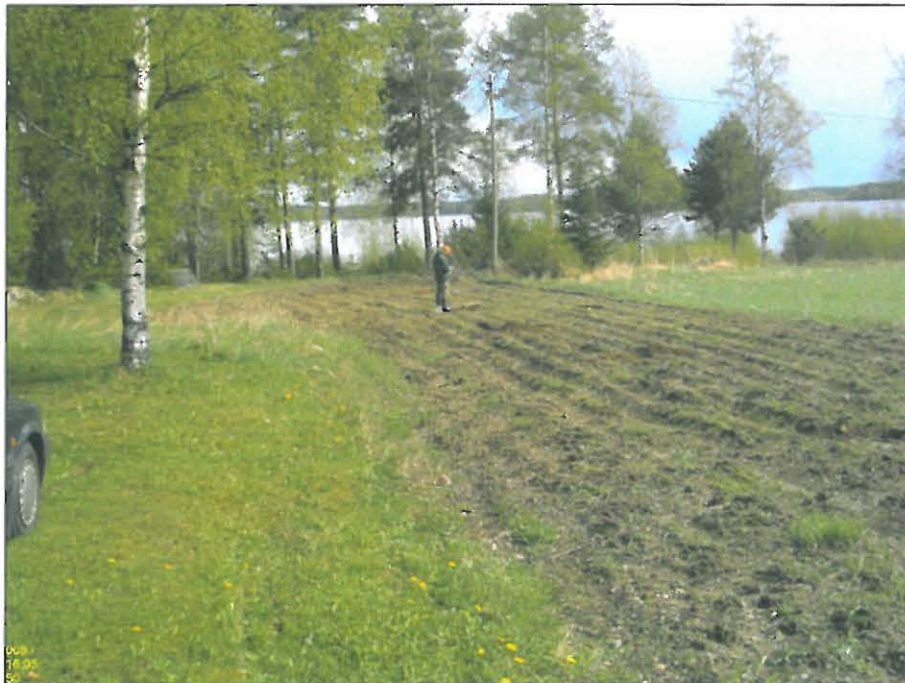
Kansikuva: Kihniön Ruohosen asuinpaikkaa kuvan alalla kynnyksellä ja sen vasemmalla puolen metsässä. Kuvattu kaakkoon.

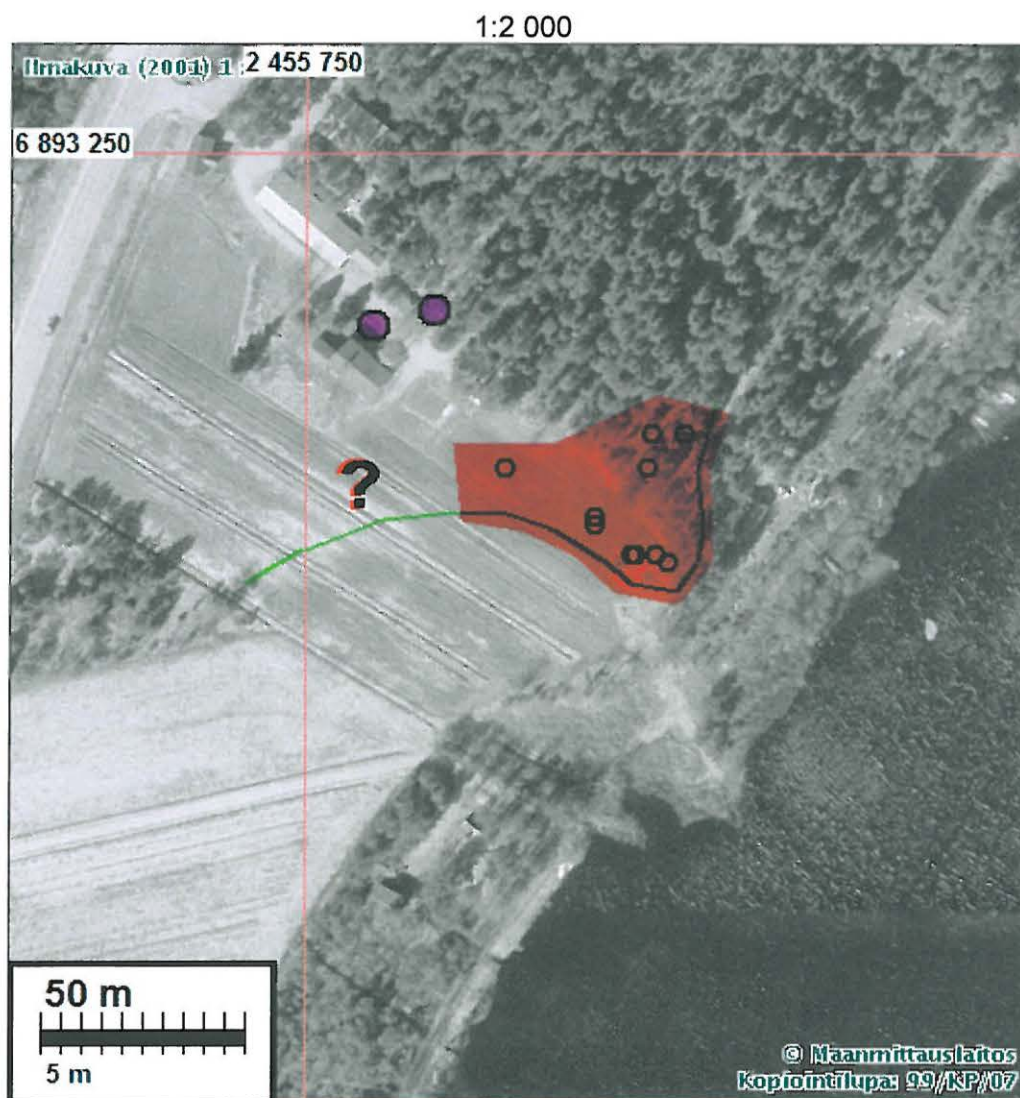
Maastokarttaote

Muinaisjäännyksen rajausta punaisella. Koekuopat, joista löytöhavainto = pallo. Muinaisranta vihreä viiva. Oletetut kiviesinelöytöpaikat sinipun. pallo.

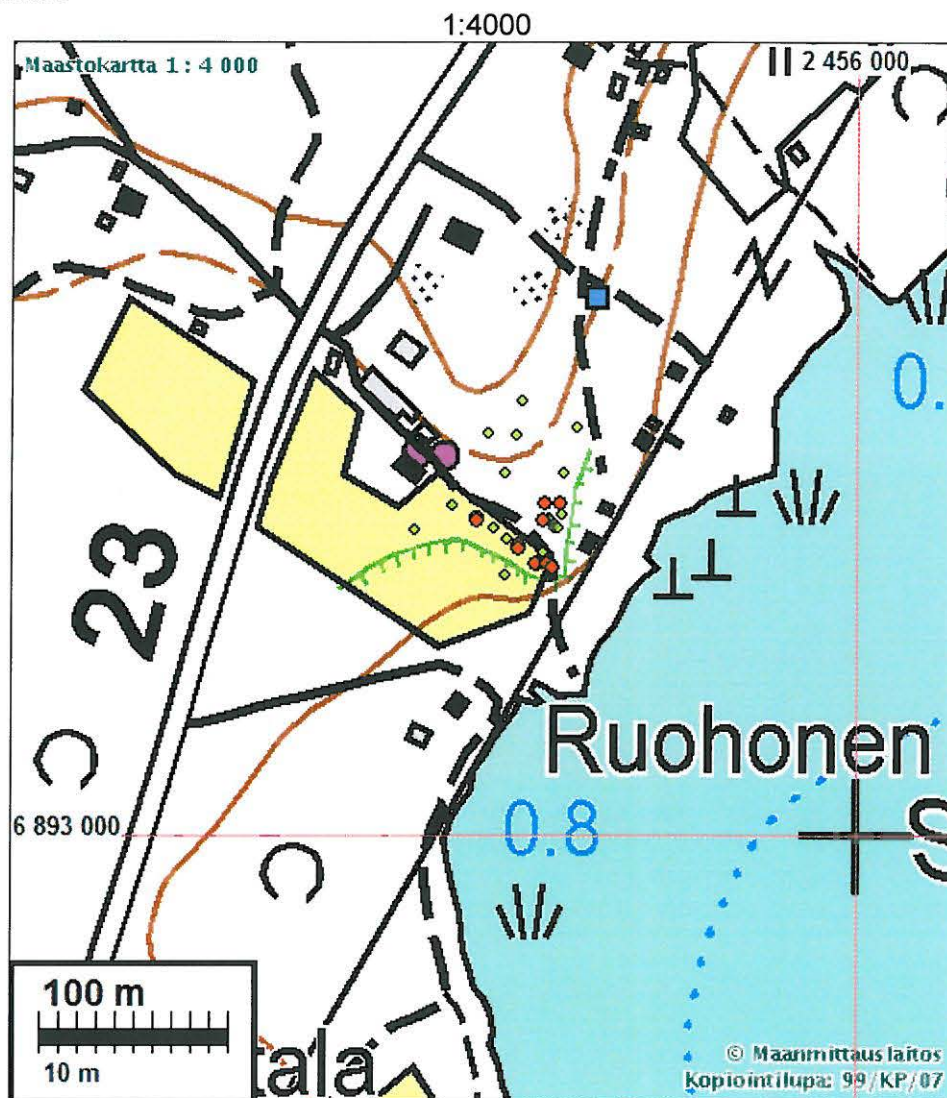
Paikannuskartta

Muinisjäännoksen rajausta punaisella. Koekuopat, joista löytöhavainto = punainen pallo. Vihreä pallo on löydön koekuoppa Muinaisranta vihreä viiva. Oletetut kivesinelöytöpaikat sinipun. pallo. Tervahauta sininen neliö.

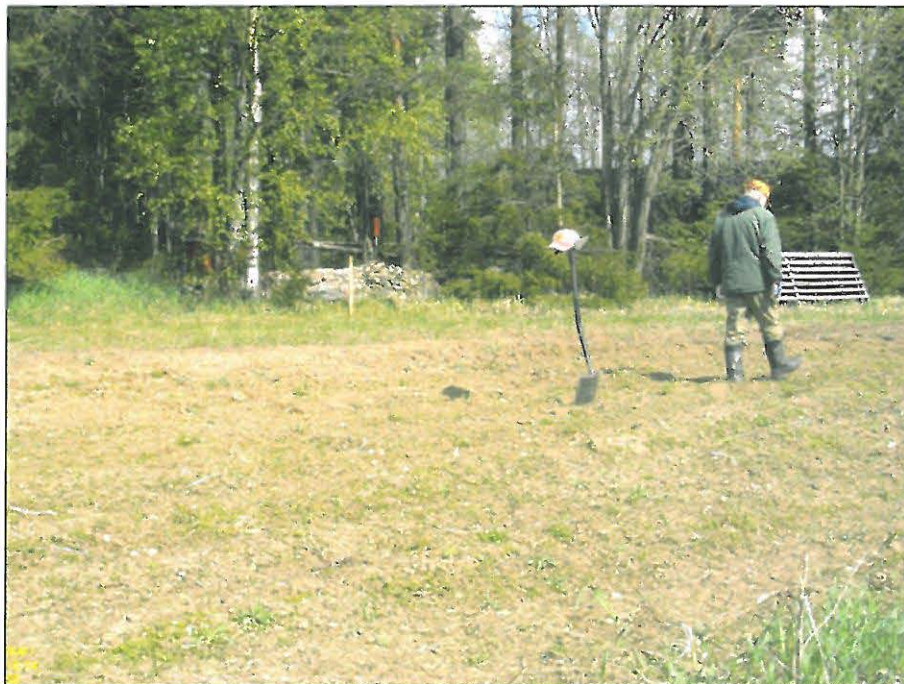
Metsänreunassa puupaalu viemärijäljellä. Lapion kohdalla pellossa kvartseja. Kuvassa Hannu Poutiainen tutkii pellon pintaa.

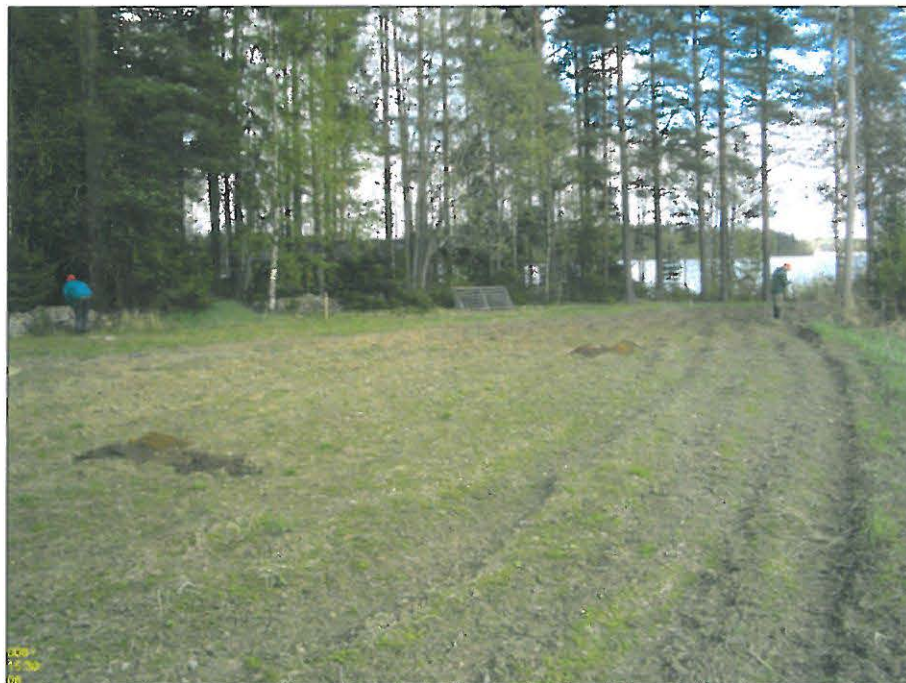
Asuinpaikka pellon alaosassa. Oikealla maasto laskee loivasti.

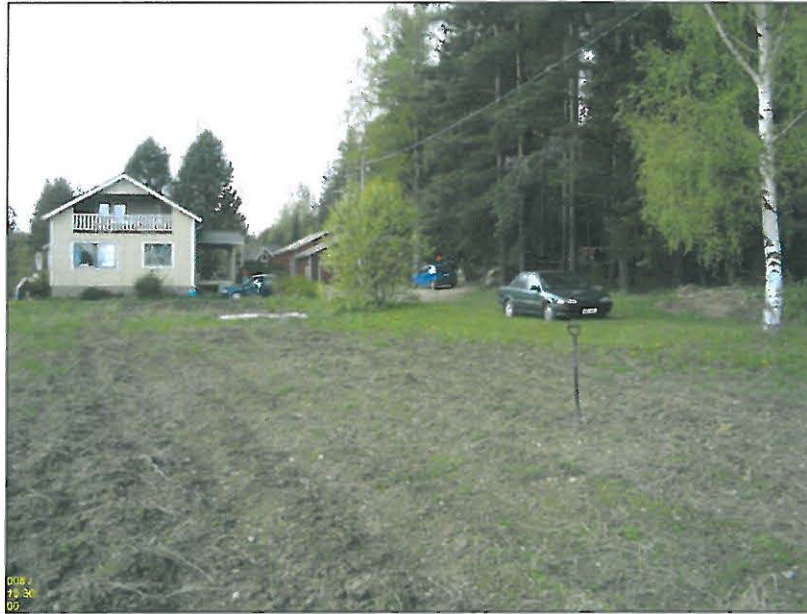
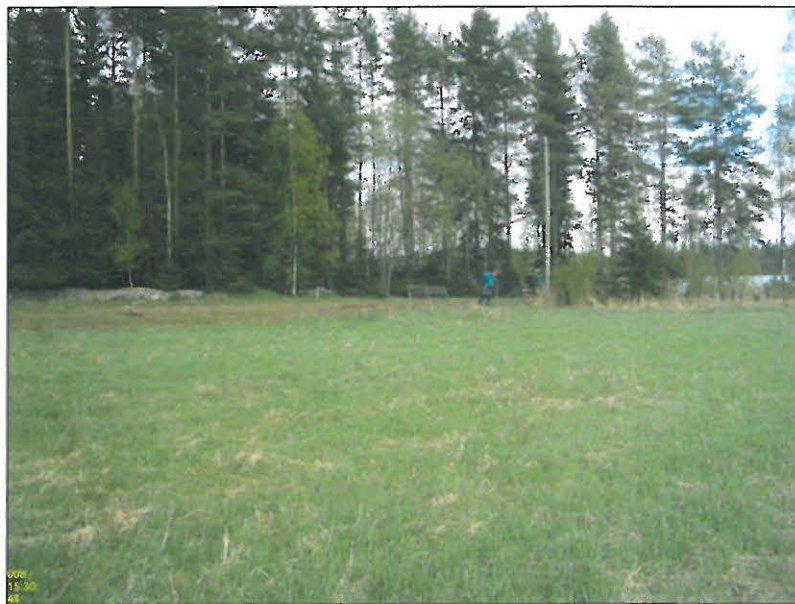
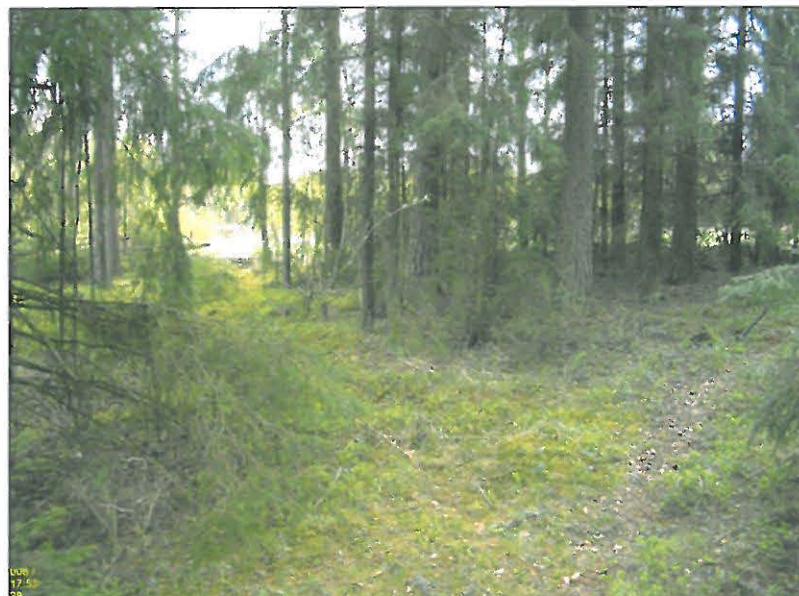
Asuinpaikkalöytöjä ei enää pellon yläosassa, noin koivun tasalta luoteeseen. Taustalla Ruohosen talo. Alla: Asuinpaikka taustalla metsän reunassa. Alinna: asuinpaikkaa metsässä.
