KURIKKA 2009

Arkeologinen inventointi Kurikassa
valtatie 3:n ja kantatie 67:n
parantamistyön suunnittelualueella

Jaana Itäpalo

12.12.2009

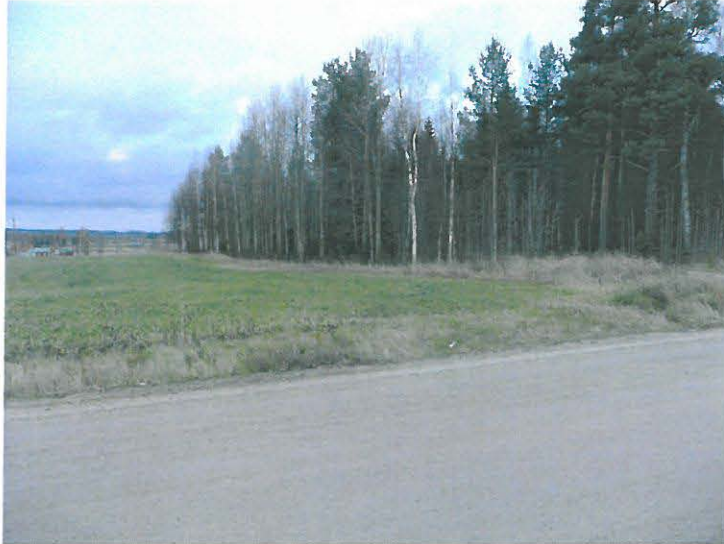
Aikaisempien inventointilöytöjen ja nyt tehtyjen inventointihavaintojen perusteella asuinpaikka on sijainnut pääosin Postitien pohjoispuolella. Asuinpaikan eteläosasta on osa jäänyt Postitien ja Mäkisaaren taloryhmälle päin johtavan tien alle. Asuinpaikan pohjois- ja keskiosa ei jatku Mäki-Saaren taloryhmälle päin johtavan tien itäpuolelle metsäiselle rinteelle. Sen sijaan on mahdollista, että asuinpaikka on yltänyt jonkin verran idemmäs viljelemättömälle kaistalle, vaikka alue on kivikkoista. Jos näin on ollutkin, on asuinpaikka siellä hävinnyt myöhemmän toiminnan seurauksena.

Kuva 1. Mäki-Saaren asuinpaikka-alueita Postitien pohjoispuolella. Kuva etelästä.

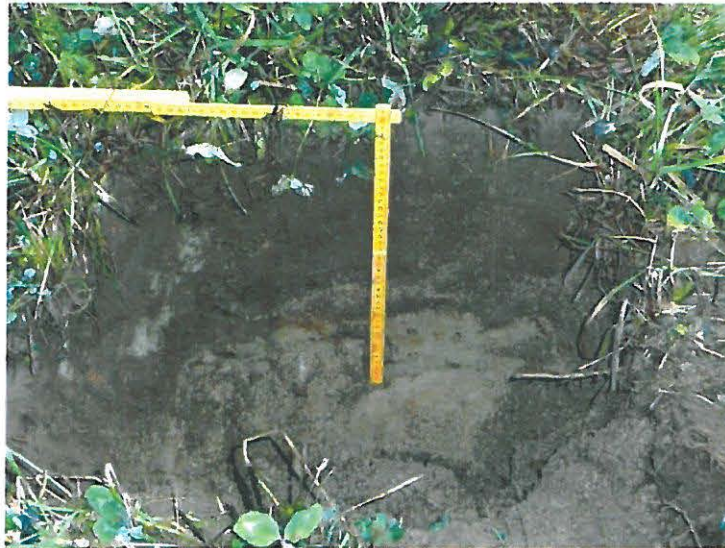
Merkkejä peltokerroksen sekoittuneesta kulttuurimaasta esiintyi Postitien pohjoispuolella kahdessa peltoalueen yläosaan tehdyssä koekuopassa. Tämä erottui heikkona värjäytyneenä ruskeanharmaana n. 5-7 cm:n vahvuisena epäyhtenäisenä kerroksena peltokerroksen alaosassa puhtaan siltikerroksen yläpuolella. Kulttuurimaata sisältäneestä eteläisemmästä koekuopasta löytyi kvartsi-isokos ja toisesta koekuopasta peltokerroksen alapuolelta jonkin verran ruskeaa maata, joka mahdollisesti oli kulttuurimaata. Postitien eteläpuolelle tehdyissä kuopissa esiintyi kahdessa mahdollisia merkkejä asuinpaikasta. Toisessa niistä todettiin peltokerroksen alla n. 40 cm:n syvyydessä 10 cm halkaisijaltaan oleva hiililaikku ja toisessa peltokerroksen alaosassa jonkin verran ruskeanharmaata värjäätynyttä maata. Palaneita kiviä koekuopissa ei esiintynyt.

Kuva 2. Koekuoppa Postitien pohjoispuolella. Peltokerroksen alapuolella havaittua kulttuurikerrosta.

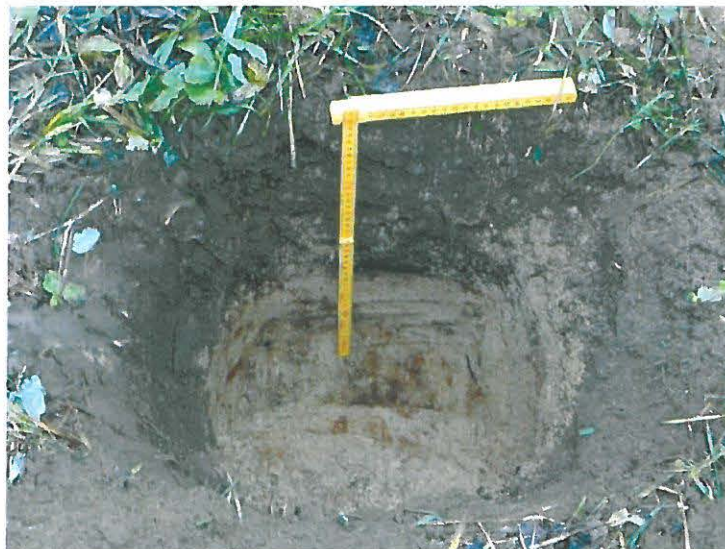
Koekuopissa todettiin peltokerroksen vahvuudeksi 25-35 cm, maalaji hiesuksi ja peltokerroksen alla maalaji pääsääntöisesti hienoksi hiesuksi, joissakin kuopissa karkeampi hiesukerros jatkui peltokerroksen alapuolellakin. Postitien eteläpuolella peltokerroksen alaosassa esiintyi paikoin myös hiekkaa. Postitien pohjoispuolella muutamassa pellon yläreunaan tehdyssä koekuopassa peltokerroksen alla esiintyi enemmän kiviä. Tämä johtuu siitä, että maalaji muuttuu kiviseksi heti pellon itäpuolisella viljelemättömällä kaistalla. Koekuopissa esiintyi vaihteleva määrä peltokerroksille tyypillistä modernia tavaraa, kuten tiilenpalasia. Postitien eteläpuolella tien viereen tehdyssä kahdessa läntisimmässä koekuopassa maakerrokset olivat sekoittuneet.

Kuva 3. Koekuoppa Postitien eteläpuolella. Peltokerroksen alaosassa ja alla havaittavissa sekoittunutta kulttuurikerrosta.

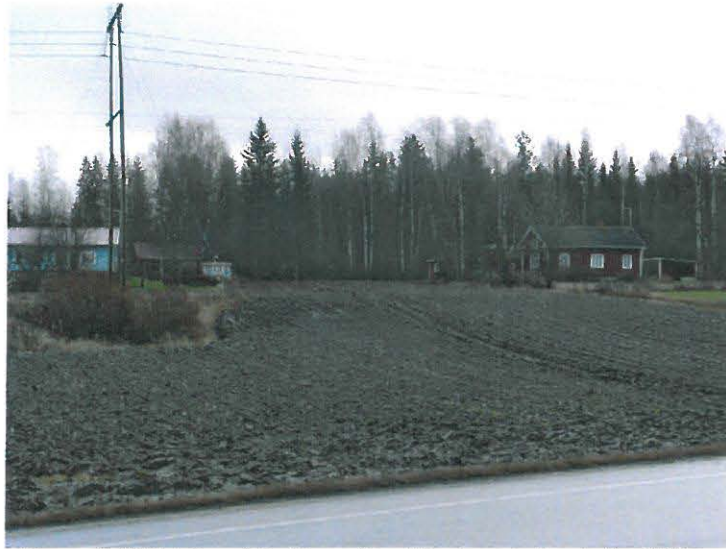
Kuva 4. Mäki-Saari 2. Kuva länsi-luoteesta kantatie 67:ltä.

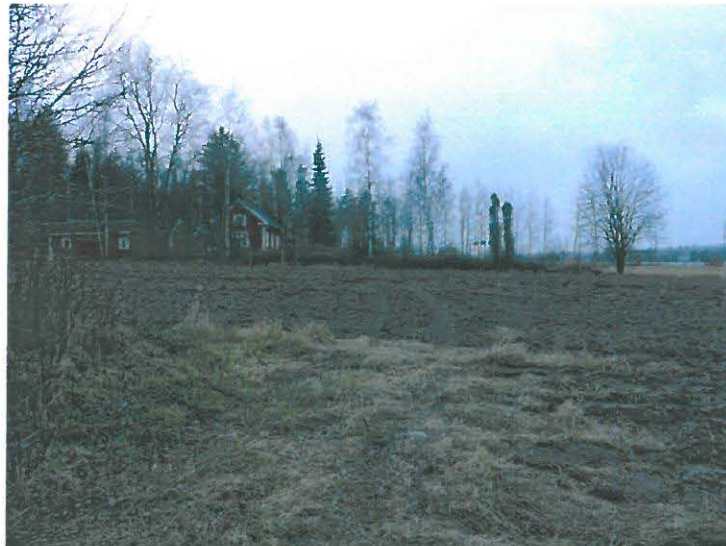
Kuvaus: Alueen pellot olivat tarkastushetkellä pääosin kynnöksellä. Kynnöspeltojen alueelta tehtiin harvakseltaan kvartsihavainnot. Pellon yläosassa havaittiin myös punaista palanutta maata, ja samalla alueella esiintyi jonkin verran palaneita kiviä. Havaintojen perusteella asuinpaikka on voinut jatkua ylemmäs omakotitalojen tonteille päin. Asuinpaikkapintaa on todennäköisimmin säilynyt siellä, missä esiintyi palanutta maata sekä palaneita kiviä.

Kuva 5. Mäki-Saari 2. Asuinpaikan pohjoisosaa. Kuva pohjois-luoteesta.

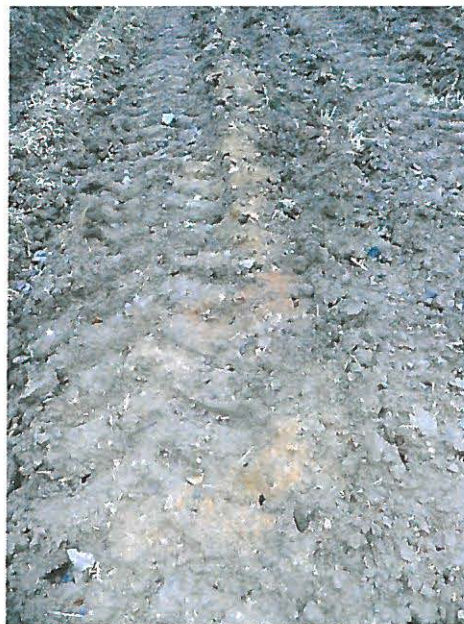
Kuva 6. Mäki-Saari 2. Pellon yläosassa esiintyi palanutta maata.

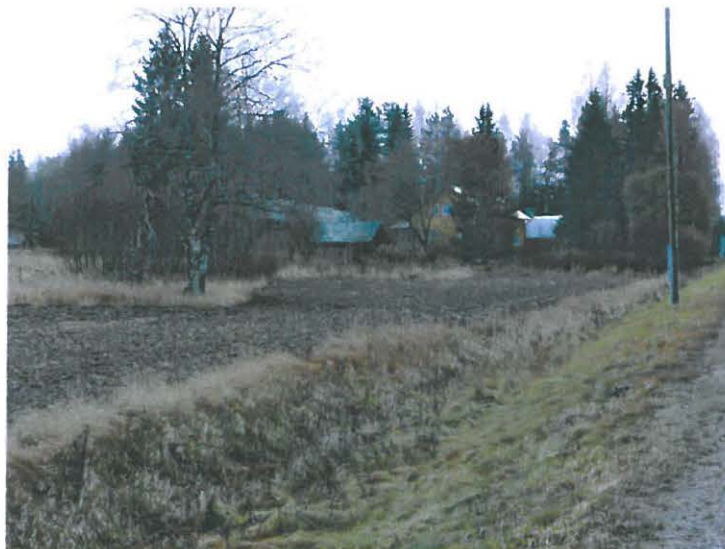
Kuvaus: Tarkastushetkellä pelto oli kynnöksellä. Pellon yläosaan tehtiin kaksi koekuoppaa kohtaan, missä esiintyi ruskeanpunertavaa maata. Kokeissa esiintyi n. 20-35 cm:n vahvuinen peltokerros ja tämän alla puhdas kellertävä hieno hiesu. Molemmissa kuopissa oli peltokerroksen alaosassa n. 5 cm sekoittunutta maata, jossa esiintyi myös hiekkaa ja niukasti punertavaa ja harmaanruskeaa maata, joka on tulkittavissa peltokerrokseen sekoittuneeksi kulttuurimaaksi. Huomioitava on, että alueelle on joskus voitu tuoda muualta maa-ainesta pellon parannusaineeksi. Hieman alemmaksi tehtiin muutama pieni lapionpisto. Kuopissa esiintyi n. 25 cm vahvan peltokerroksen alla puhdas harmaa hiesu. Joitakin palaneita kiviä havaittiin.

Kvartsihavainnot tehtiin tielle päin pellon reunaan asti. Tämän perusteella asuinpaikka on osin jäänyt valtatie 3:n alle ja ehkä myös välittömästi tien toisella puolella sijaitsevan omakotitalotontin alle. Ks. kartta 2 sivulla 7.

Kuva 7. Mäki-Saari 4. Kuva pohjois-luoteesta valtatie 3:lta.

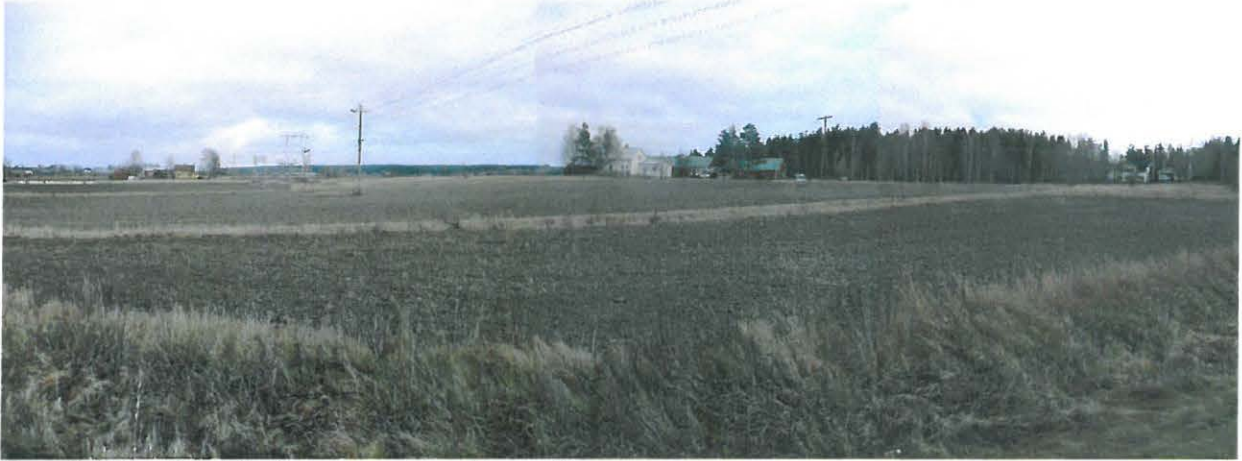
Kuvaus: Tarkastushetkellä alueen pellot olivat kynnöksellä vt 3:n itäpuolella ja alueella tehtiin runsaasti kvartsihavainnot. Vt 3:n itäpuolelle löytökeskittymäalueelle kaivettiin kolme koekuoppaa, joissa peltokerroksen alla esiintyi puhtaalta vaikuttava maa. Vt 3:n länsipuolella pelto oli puinnin jäljiltä ja maanpintaa oli näkyvissä. Myös tältä alueelta tehtiin havainnot kvartseista. Alueella esiintyi useita palaneiden kivien keskittymiä.

Asuinpaikan keskiosa on osin jäänyt valtatie 3:n alle.

Kuva 8. Mäki-Saari 5. Panoraamakuva lännestä.

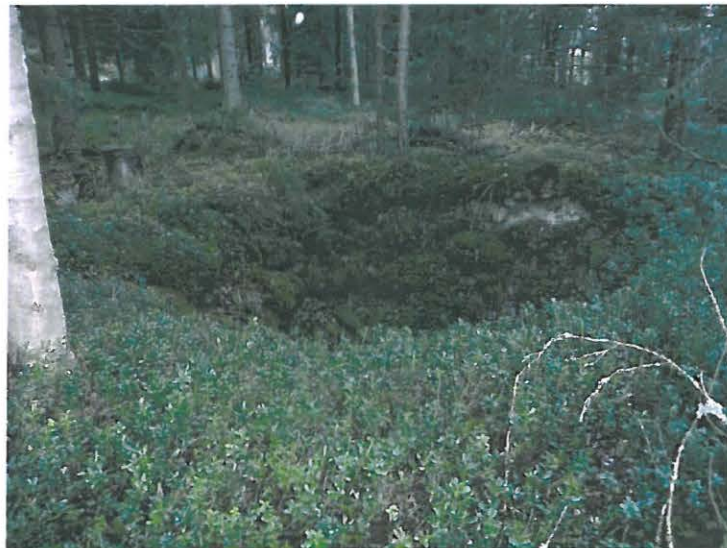
Muu inventointihavainto oli historiallisen ajan maakellarin perustus, joka sijaitsee Mäki-Saaren asuinpaikan itäpuolella mäen päällä (kartta 2, s. 7). Kuopan laajuus on 4 x 3 m ja syvyys enimmäkseen n. 2 m. Ympärillä on valli.

Kuva 15. Kellarikuoppa.
