Urho Kekkonen museo Tamminiemi  
Rakennushistorian selvitys

Kati Salonen ja Mona Schalin Arkkitehdit Oy 3.2.2012

31.3.2010 Päivitetty 3.2.2012

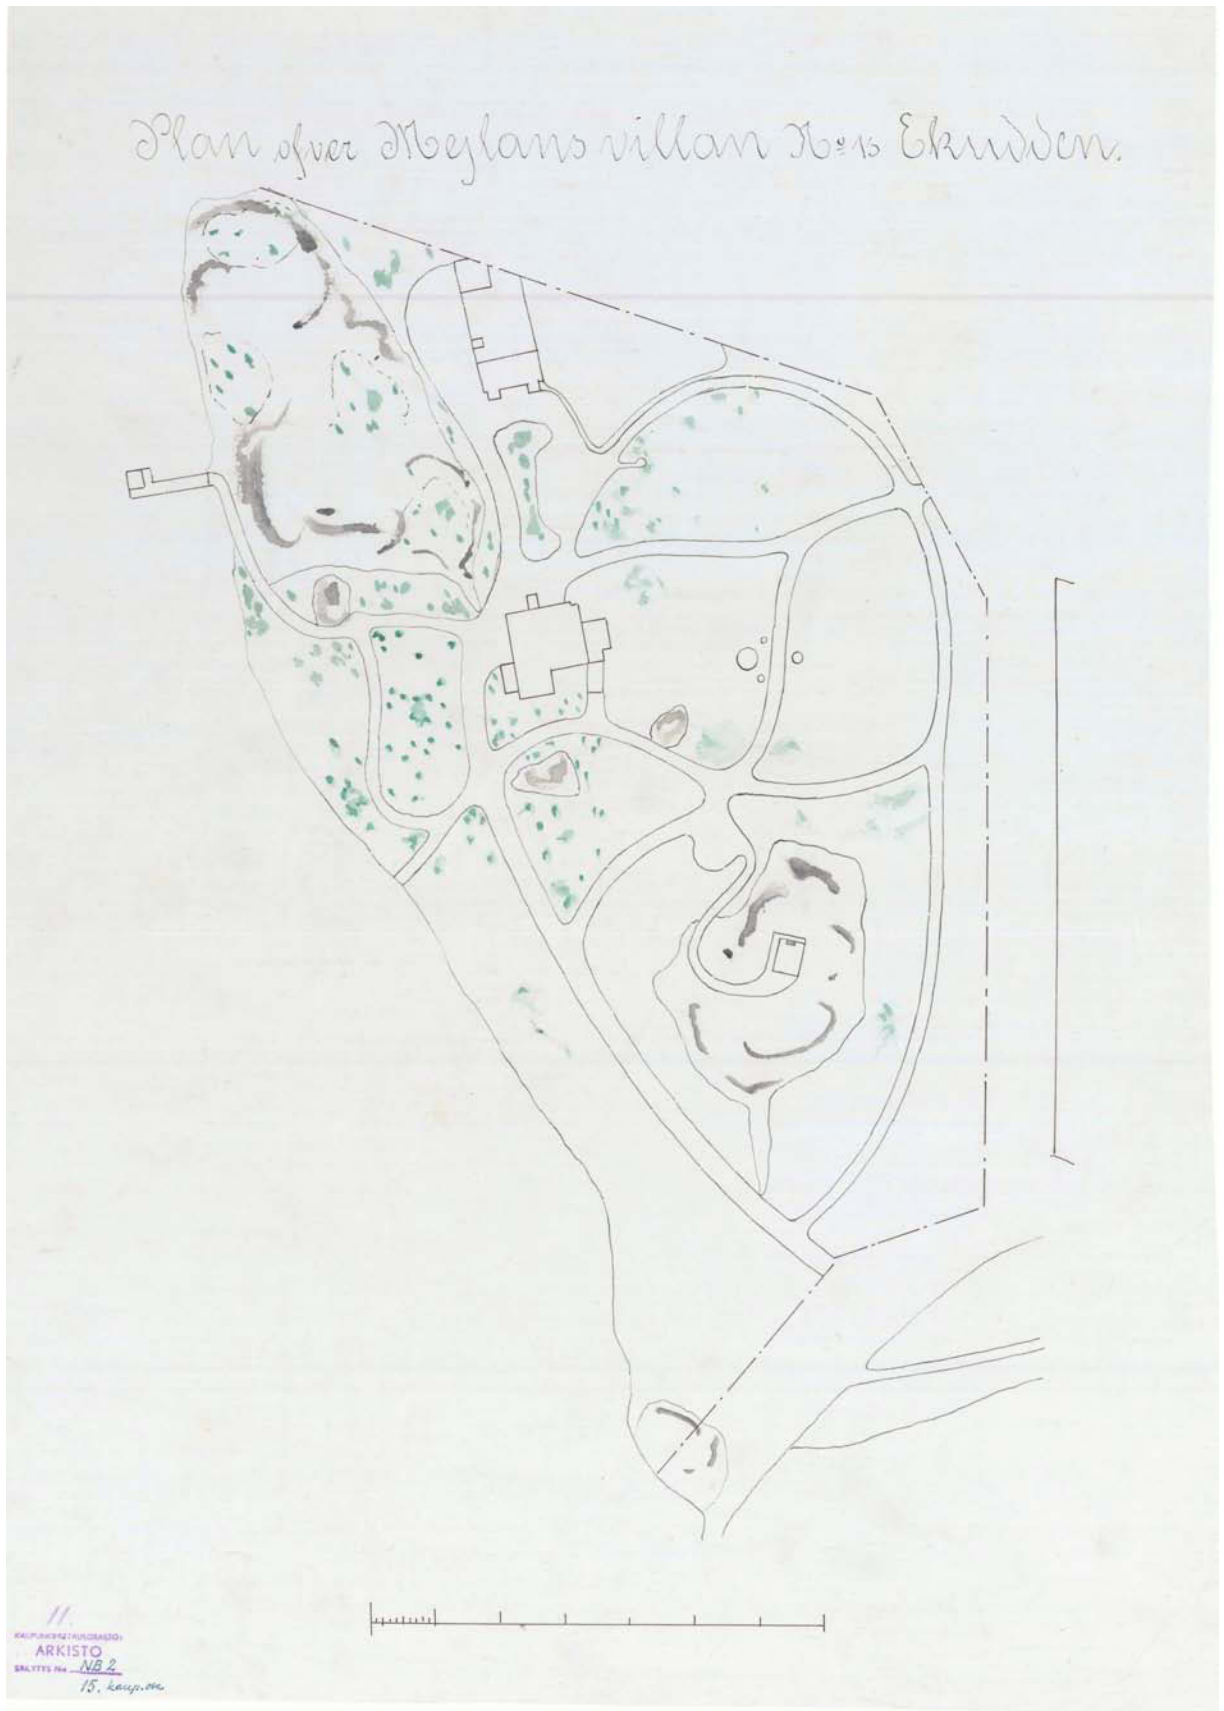
1890-luvulta oleva päiväämätön asemapiirros esittää muita piirroksia tarkemmin puutarhan käytäväverkon ja rakenteet tavalla, joka vastanee toteutusta. Plan öfver Mejlans villan N:o 15 Ekudden, 1/1000, HKA

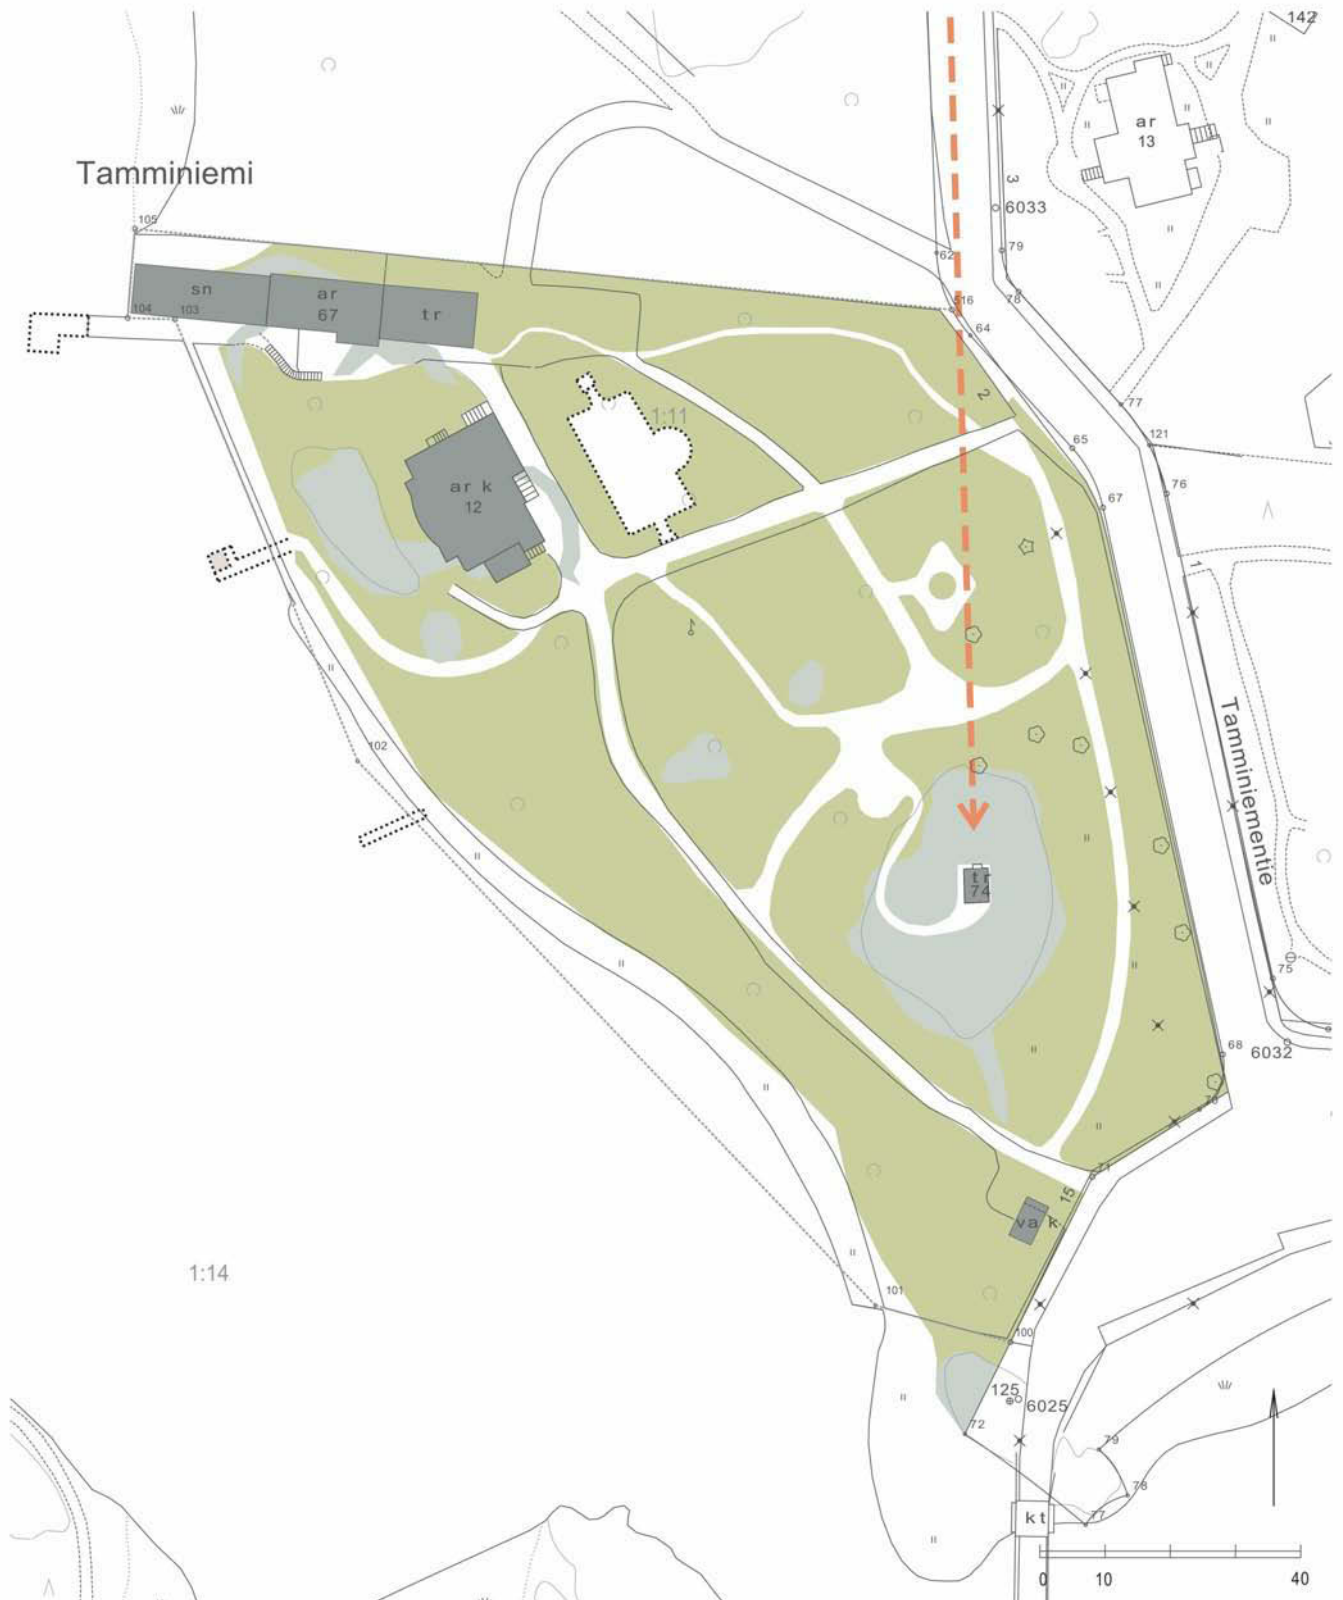
Karttapiirroksessa on esitetty Tamminiemen nykyisen karttapohjan päällä nykyiset rakennukset sekä 1900-luvun alkuvuosina muotoutuneen puutarhan asemapiirros. Puutarhakäytävistä on jäljellä sisäänajotiet Seurasaarentieltä ja Tamminiementieltä. Puretut laiturit on esitetty pilkkuviivalla. Päärakennuksen eteen oli jo 1800-luvulla suunniteltu uimahuone. Kadonneet puutarhakäytävät on esitetty ilman ääriiviivaa. Punainen nuoli osoittaa kadonnutta näkymääkselia kohti huvimajaa.

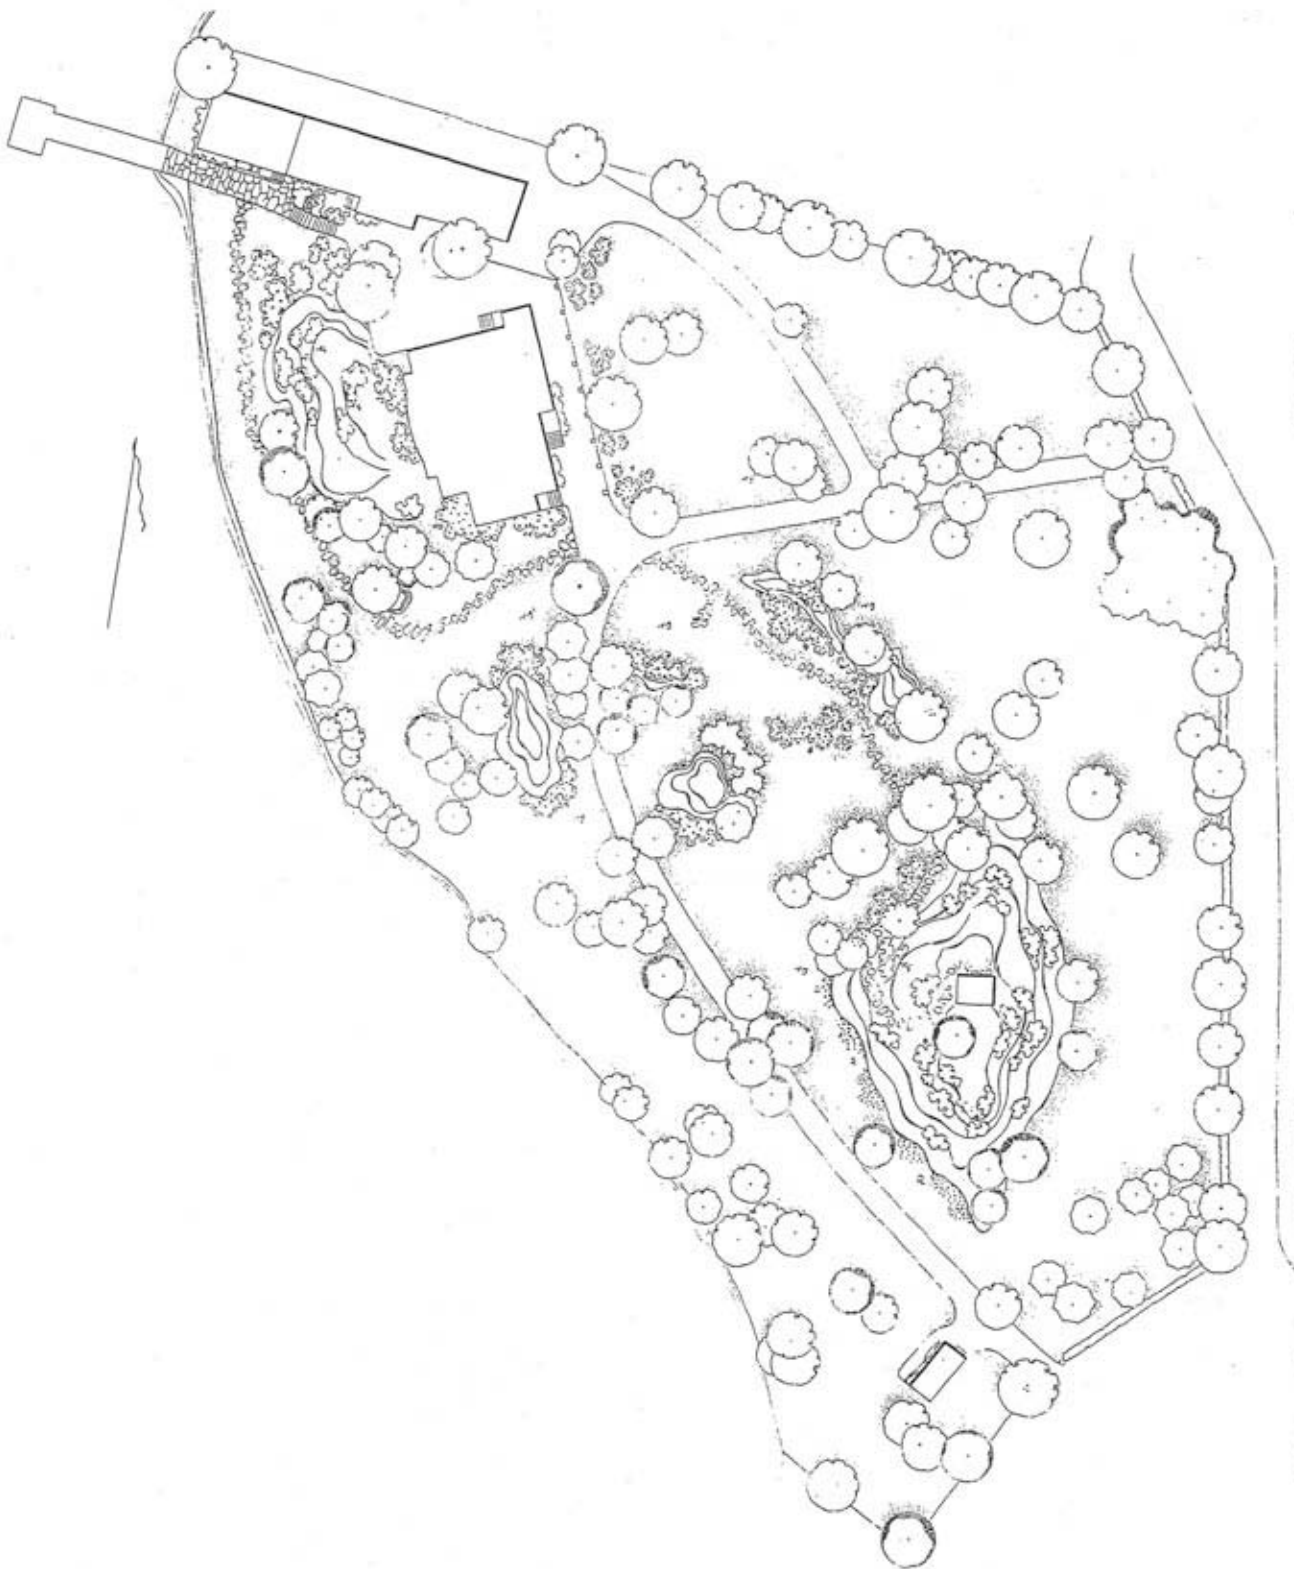
Puutarhasuunnitelma Tamminiemeen 9.10.1956 1/1000  
John Hausen, Puutarhataito Oy. MV Ta, Liski 1995.

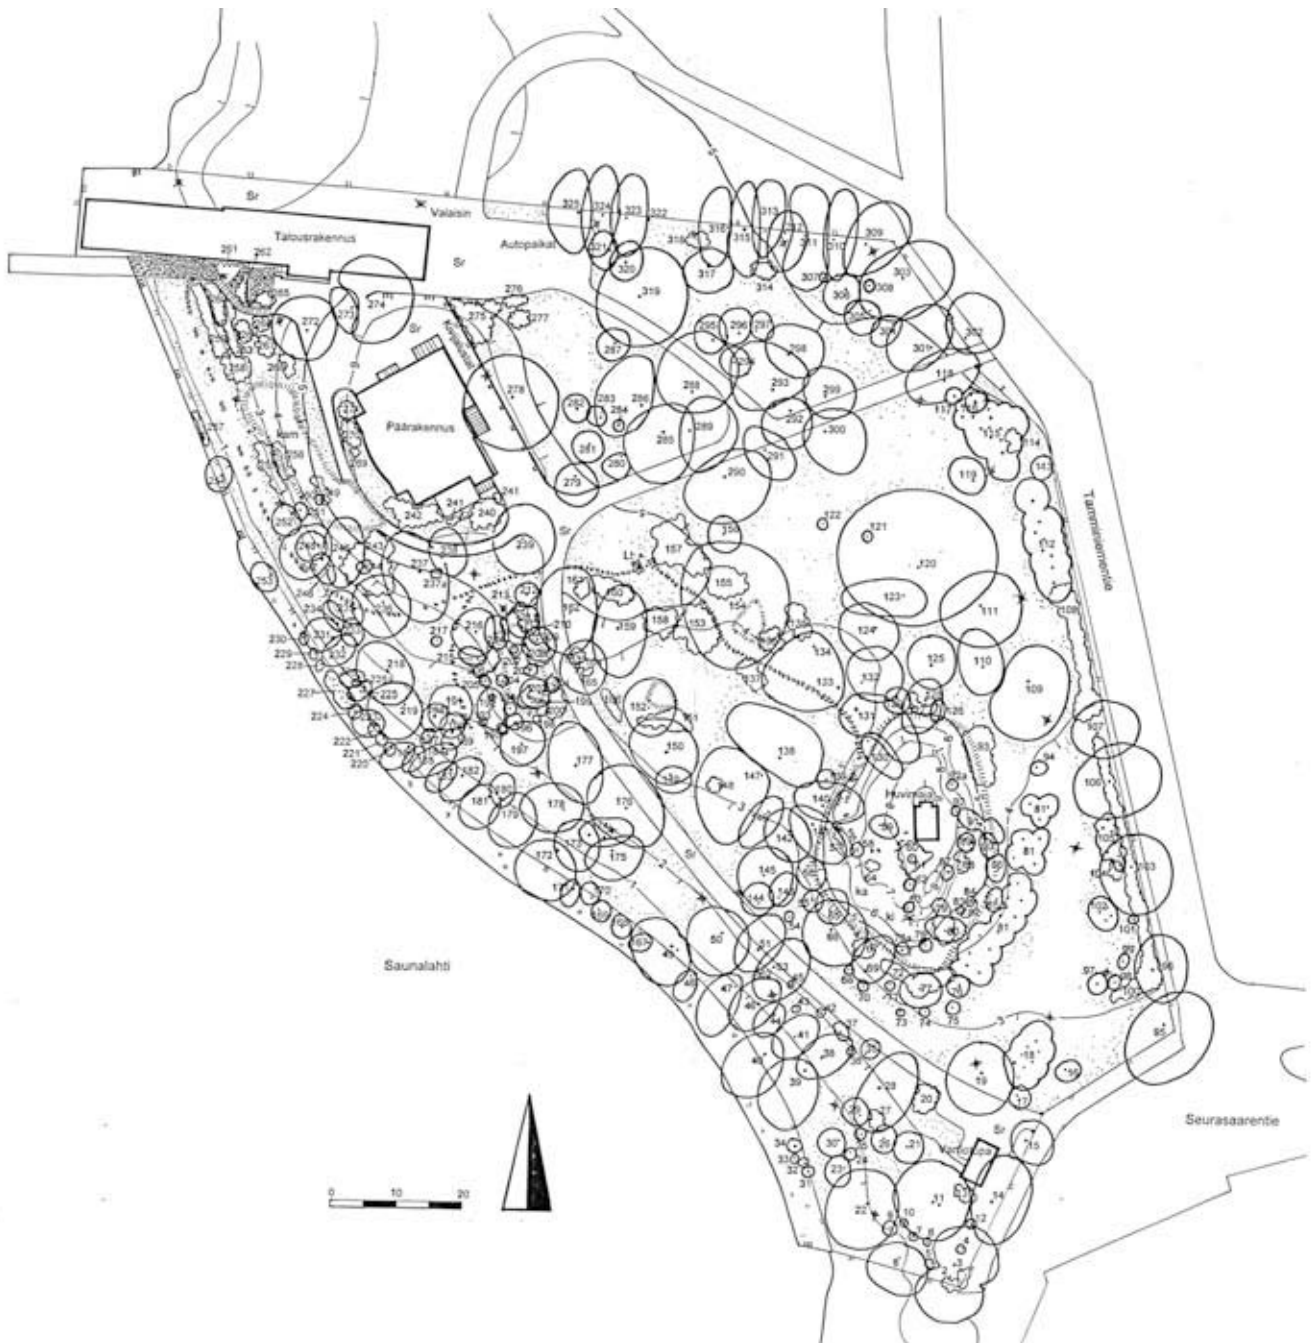
Tamminiemen puutarhan inventointi 1995. Matti Liski. MV Rho

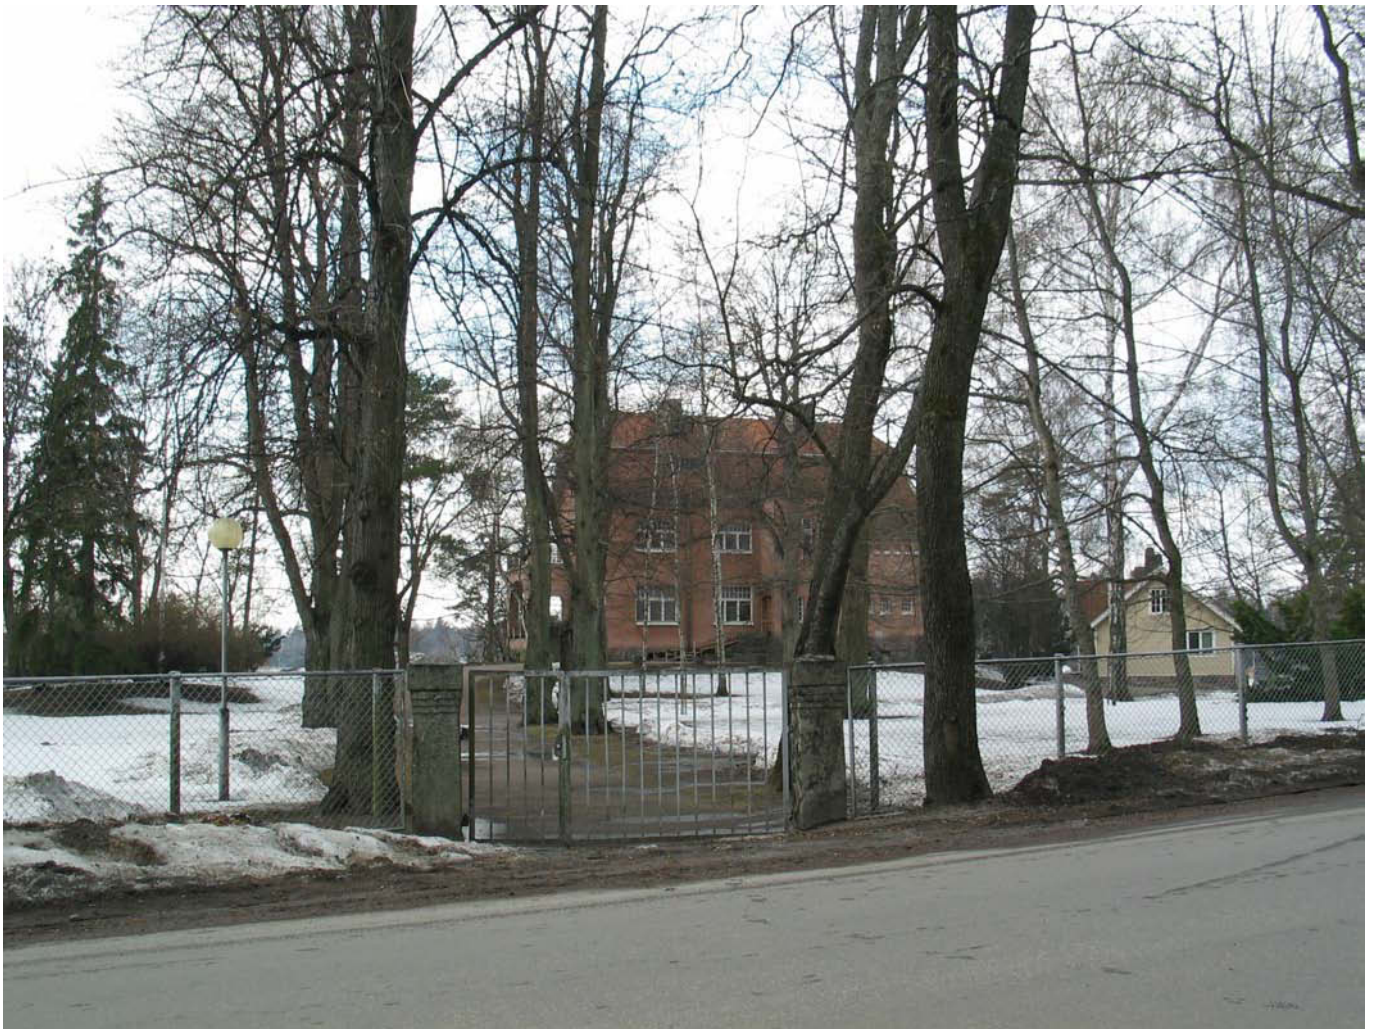
Tamminimentieltä alkava puukujanne ohjaa katsetta päärakennuksen ohi kohti Saunalahden vastarantaa. Porttia kehystävät, veistetyt kivipilarit ovat todennäköisesti peräisin 1900-luvun alusta, jolloin Jörgen Nissen rakennutti nykyisen päärakennuksen. Seurasaaarentien varrella on samanlaiset porttipilarit. Tamminiementien portti on käytännössä jäänyt pois käytöstä.

Tamminiementien ja Seurasaaarentien portteja kehystävät monumentaaliset, jugend-koristeiset graniittipilarit. Jälustaan on hakattu siro profiili ja suorakulmainen pilarinvarsi taipuu yläosaltaan sisään päin klassisen pylväänvarren entasis-mallia mukaillen. Pilarin päätteenä on aaltokuviorelieffillä koristeltu, noppamainen "kapiteeli". Pilarit on integroitu presidentin virka-asunnon aikaisiin aita- ja porttirakenteisiin - teräsporttien saranat on ankuroitu pilarin varten.

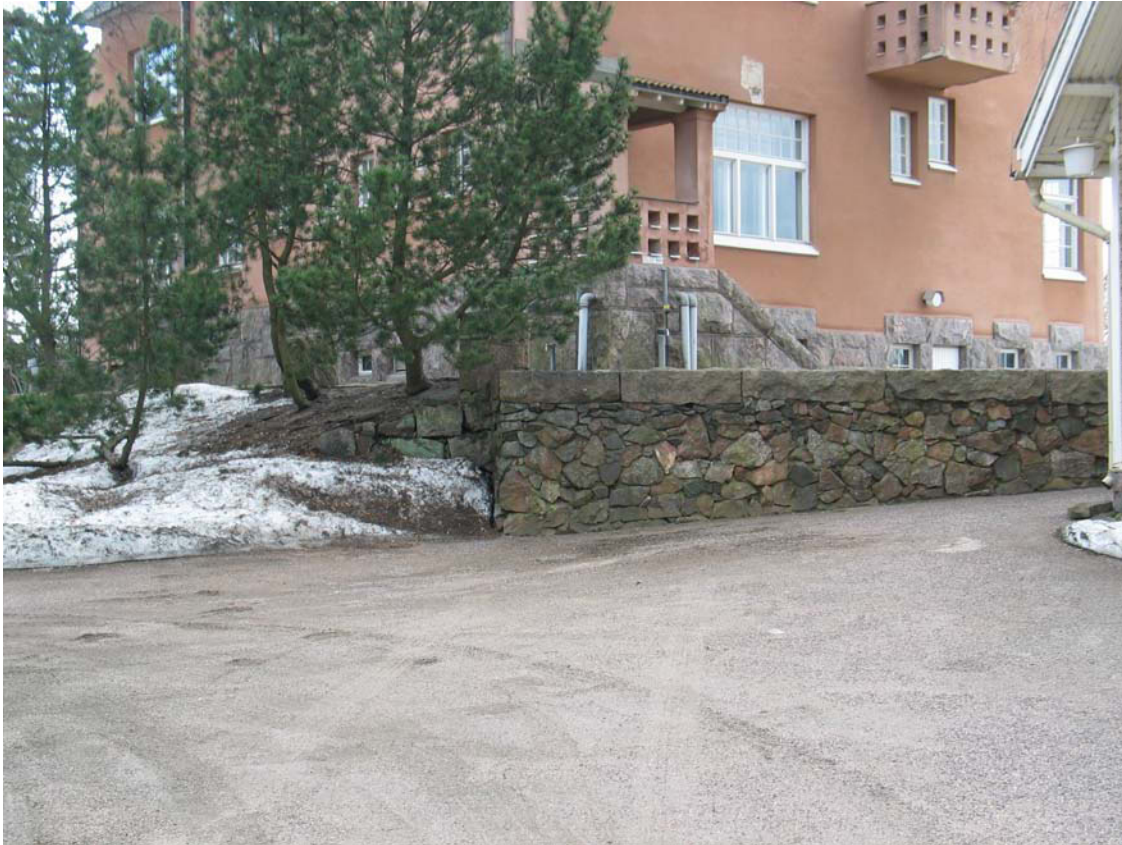
Kattilahuoneen ulkopuolelle on pihaterassiin upotettu öljysäiliö. Jo 1920-luvulla kellarin asennettiin keskuslämmityslaitos. Kivinen tukimuuri saattaa nykyasussaan olla 1950-luvulta.

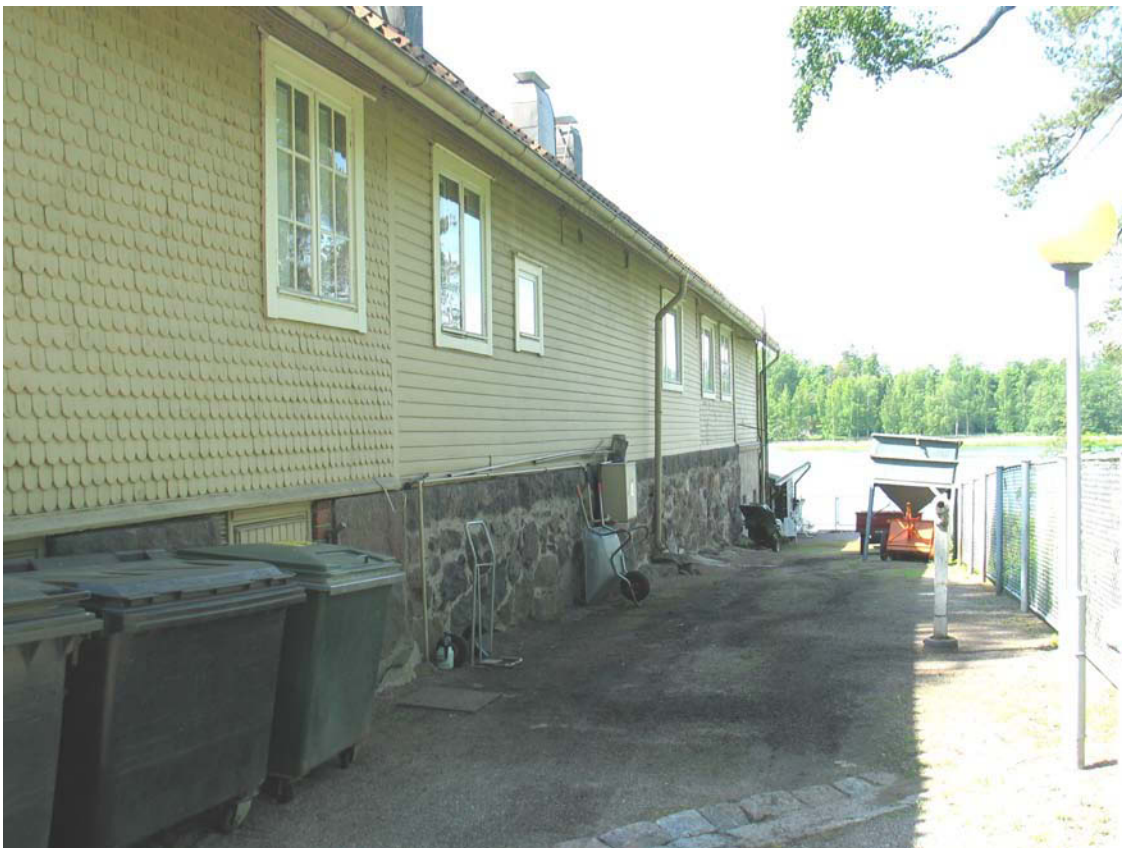
Talusrakennuksen pohjoissivulle on muodostunut verkkoaidan rajaama huoltopiha. Pihaan on rakennettu kivinen pintavesikouru. Piha-alue on toiminut huoltopihana 1900-luvun alusta saakka.

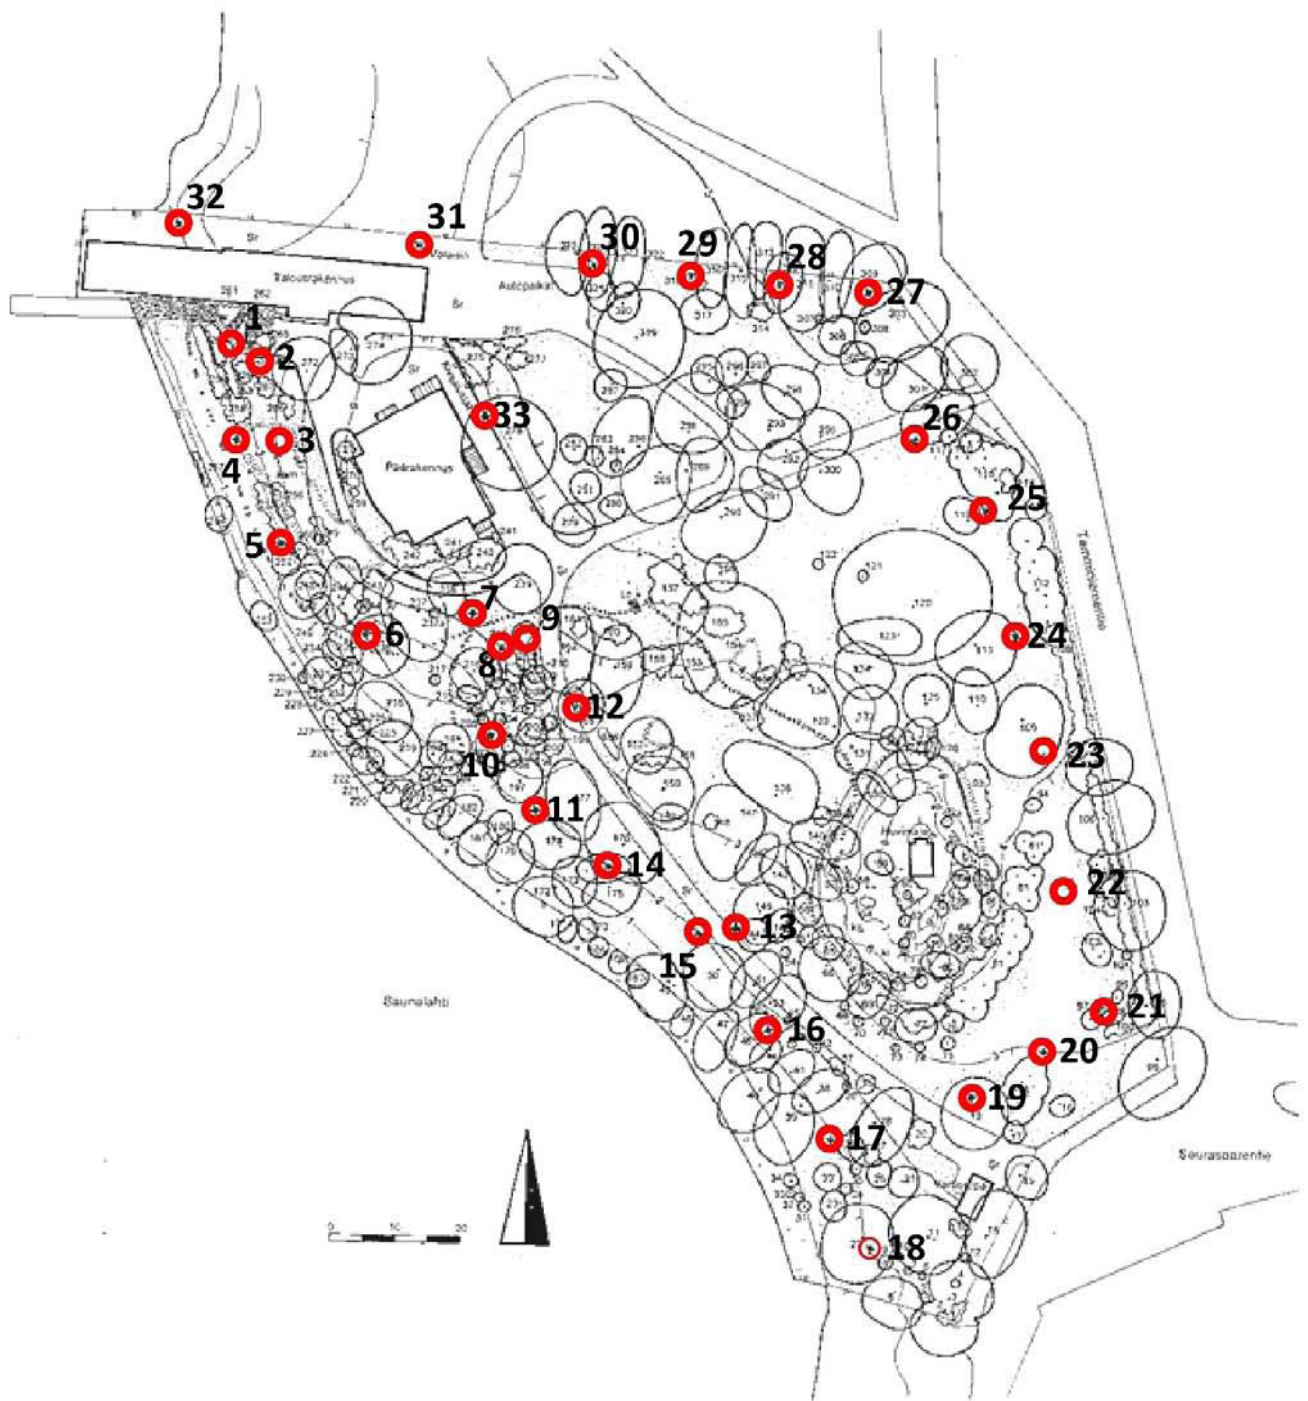
Tamminiemi Puutarhavalaisimet  
 Inventointikartta 28.08.2009

Val 30	Pallovalaisin suoralla valaisinvarrella, ks. Val 4
Val 31	Pallovalaisin suoralla valaisinvarrella, ks. Val 4
Val 32	Pallovalaisin suoralla valaisinvarrella, ks. Val 4
Val 33	Neliskulmainen, n. 15x15cm vaaleanharmaaksi maalattu metallinen valaisinvarsi, jonka päässä lyhtymäinen nelikulmainen, alaspäin kapeneva valaisinosa, pyramidimainen kansipelti, maalattu vaaleanharmaaksi/hapettuneen vihreäksi, sinapinkeltainen ryppyylasi, kunkin lasitahkon yhdeksään jakavat n.2cm metallinauhat, joiden risteämiskohdissa metalliset kukat, metalli käsitelty hapettuneen vihreäksi. Valaisimen varressa katkaisija.

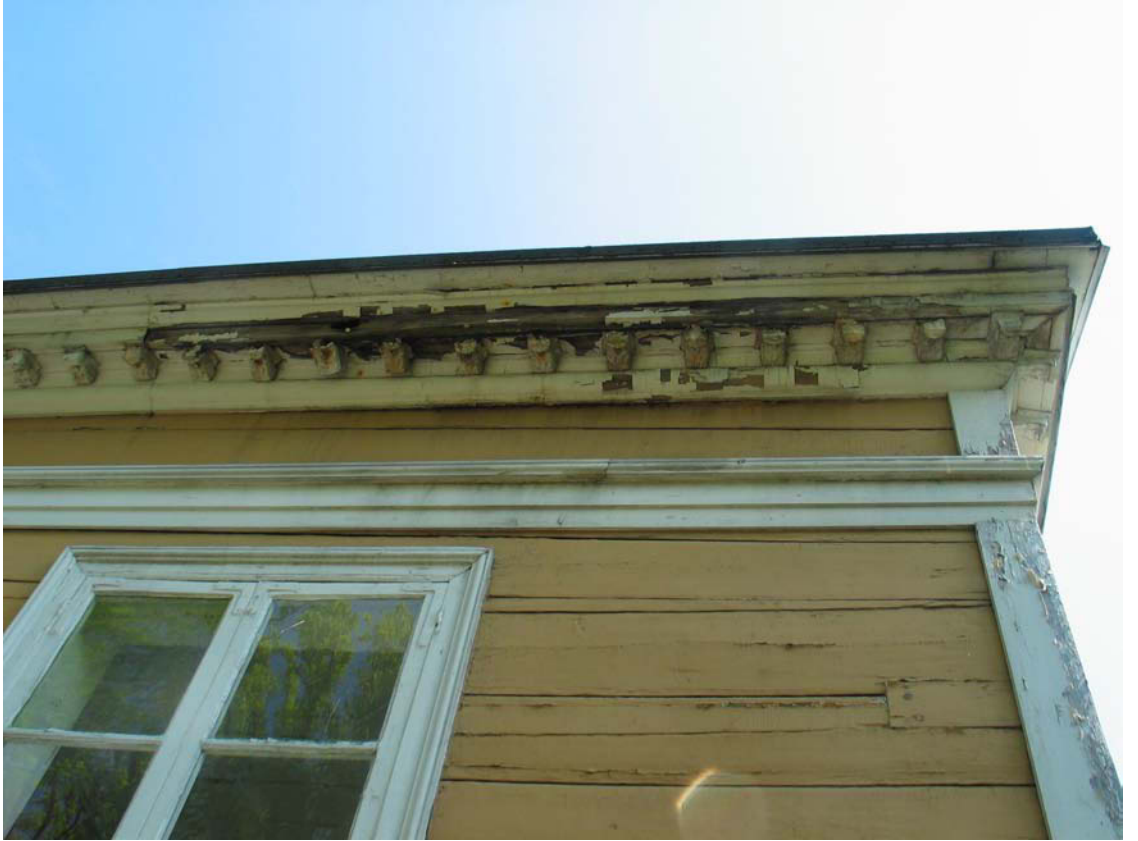
Höylätystä listoista koostuvan karniisin konsolit on tehty kipsistä. Kuva MoS 2009

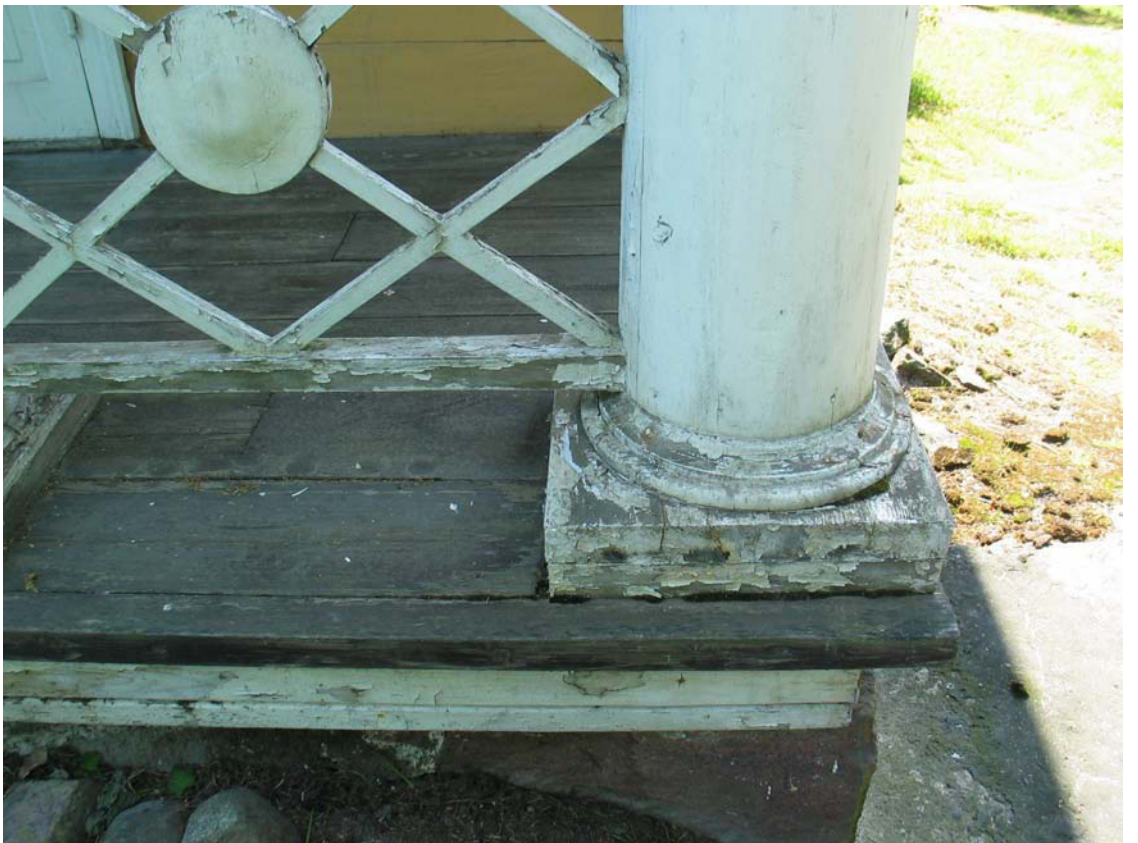
Joonialaisen pylvään jalusta ja varsi on veistetty puusta. Kuva MoS 2009

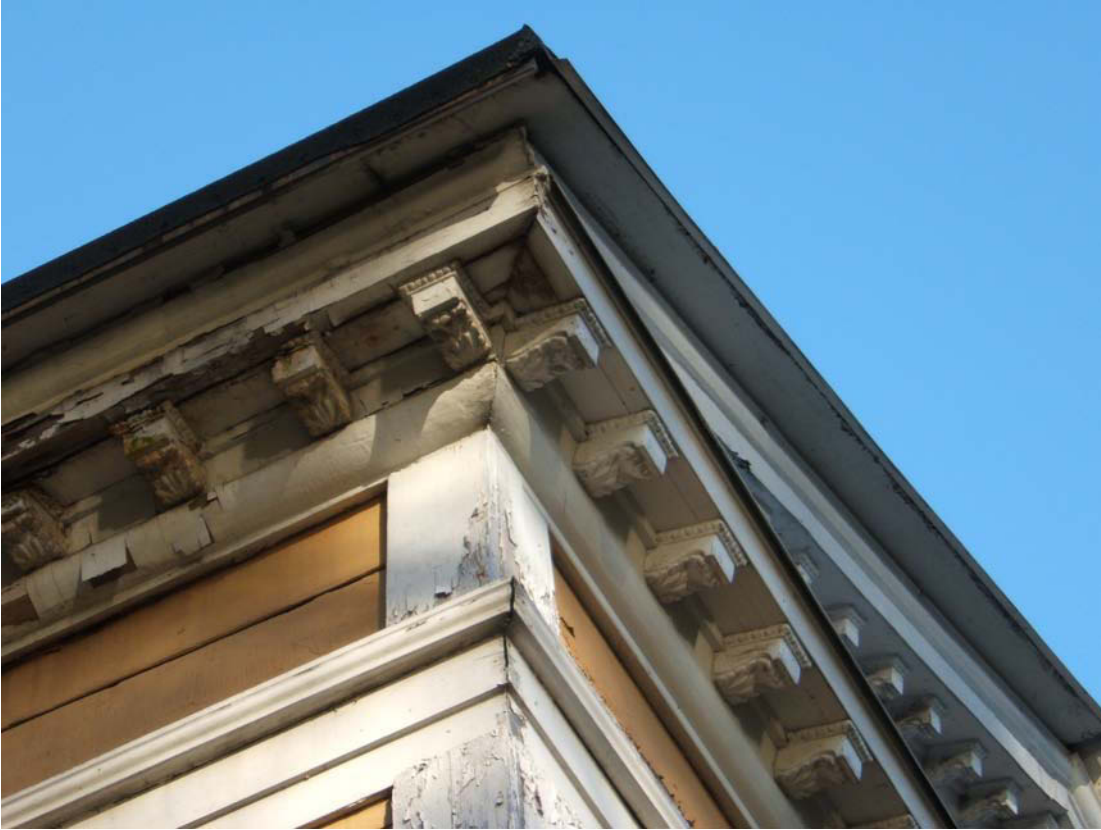
Karniisin veistokselliset ja koristeelliset yksityiskohdat lähikuvassa. Kuva MaS 2007

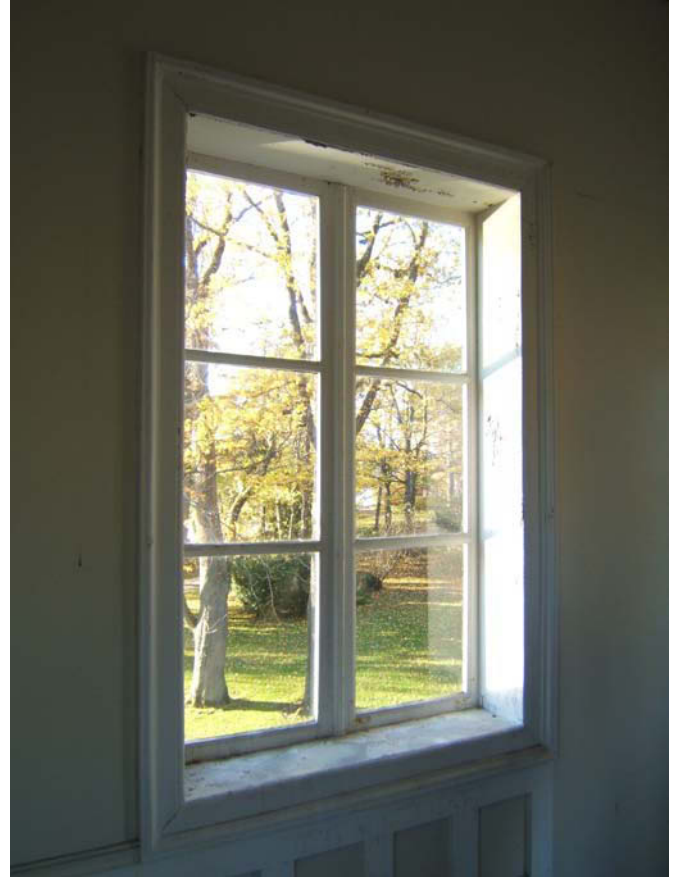
Sivuilla ja takaseinällä on kuusiruutuinen, kaksipuitteinen ikkuna. MaS 2007

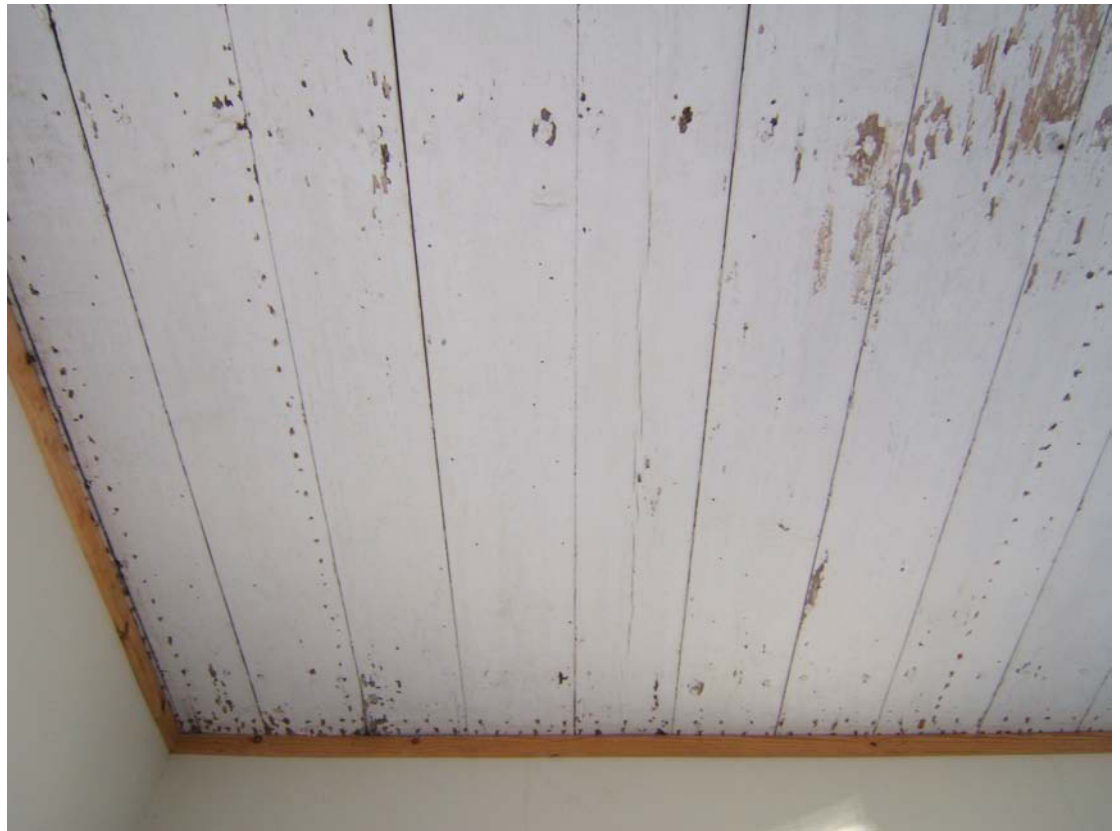
Sisäkaton tasainen lautapinta on ollut peitettynä pinkopahvilla. Kuva MaS 2007

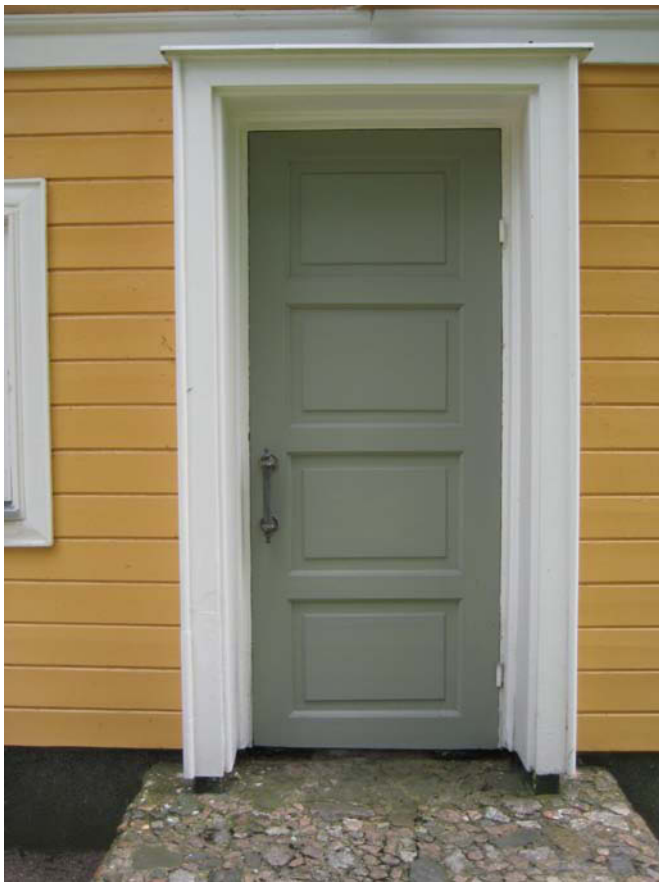
Sivujulkisivun ulko-ovi on 1940-luvulle tyypillistä, tasaista peiliovimallia. Kuva VP

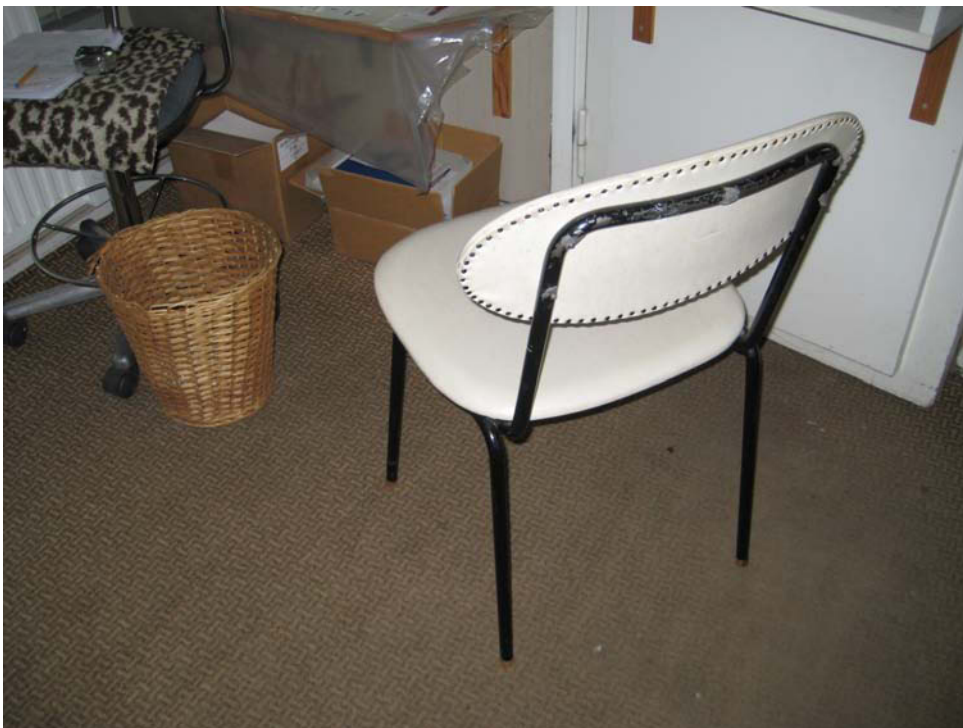
Kuvioitu mattopäällyste on mahdollisesti rakennusajalta. Jalkalista on maalattua puuta ja mattolista lakattu. 1950-luvun tuoli on peräisin päärakennuksesta. Kuva VP
