Urho Kekkosen museo Tamminiemi
Rakennushistorian selvitys

PÄÄRAKENNUS

Kati Salonen ja Mona Schalin Arkkitehdit Oy 30.12.2011

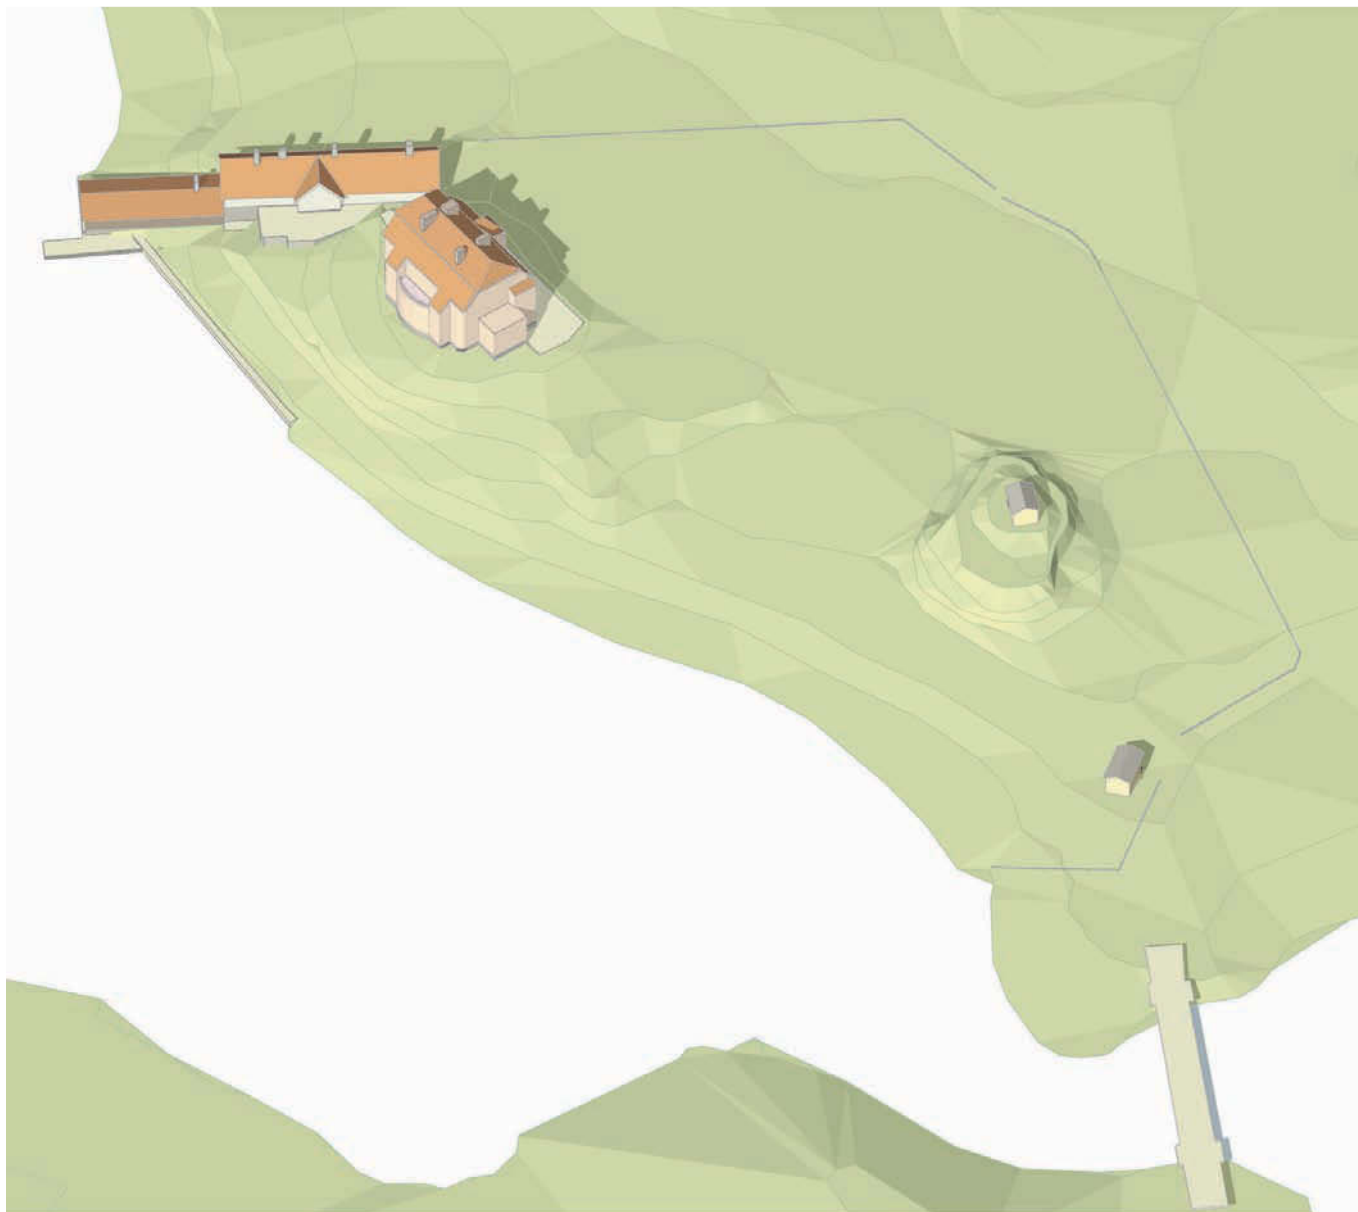
Tamminiemen rakennukset vuonna 2010. Vasemmalta alkaen uimahalli- ja saunarakennus, huoltorakennus, päärakennus, huvimaja ja vahtitupa. Laituri on esitetty purkua edeltävässä asussa. Mallinnus Marica Schalin

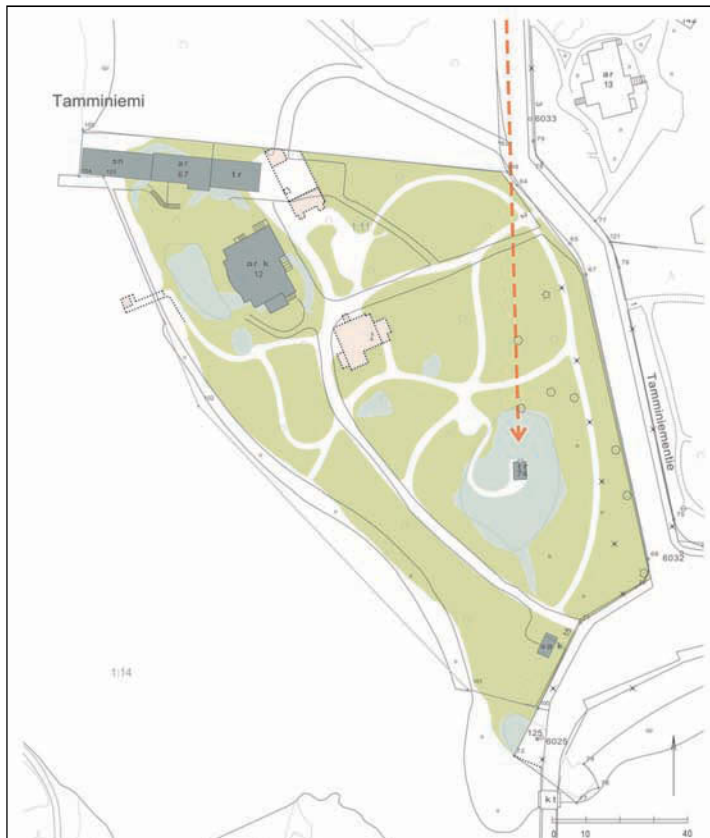
Karttapiirroksessa on esitetty Tamminiemen nykyisen karttapohjan päällä nykyiset ja puretut rakennukset sekä 1890-luvun, kunnallispuutarhan asemapiirros. Puutarhakäytävistä on jäljellä sisäänajotiet Seurasaaressaarentieltä ja Tamminiementieltä, jälkimmäinen tosin suoristettuna.

Purettu Öhmanin huvila ja talouspiharyhmä on esitetty pilkkuviivalla, kadonneet puutarhakäytävät on esitetty ilman ääriiviivaa. Punainen nuoli osoittaa kadonnutta näkymäakselia kohti huvimajaa.

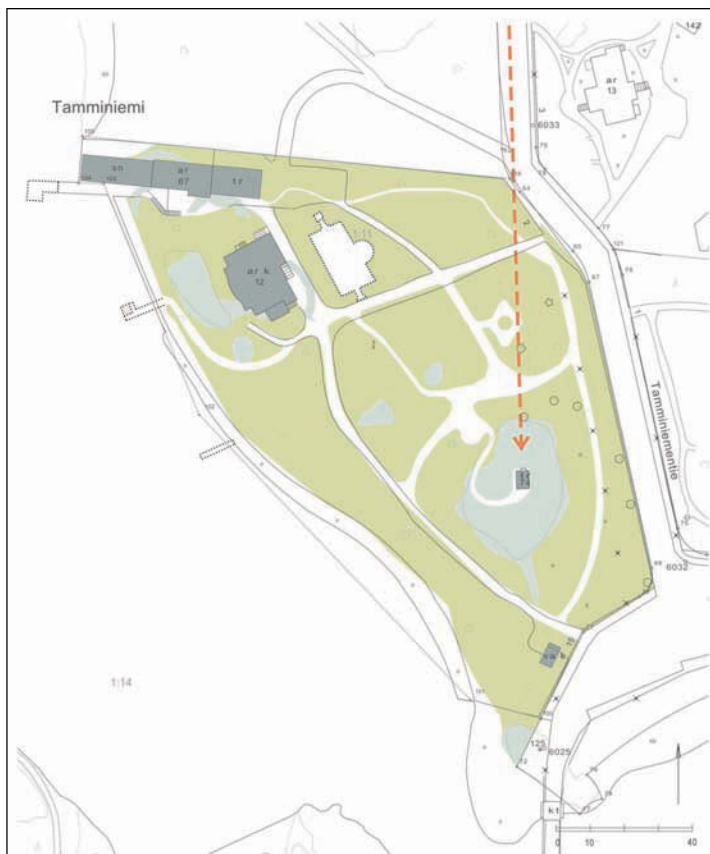
Karttapiirroksessa on esitetty Tamminiemen nykyisen karttapohjan päällä nykyiset rakennukset sekä 1900-luvun alkuvuosina muotoutuneen puutarhan asemapiirros. Puutarhakäytävistä on jäljellä sisäänajotiet Seurasaaressaarentieltä ja Tamminiementieltä.

Purettu laiturit on esitetty pilkkuviivalla. Kadonneet puutarhakäytävät on esitetty ilman ääriiviivaa. Punainen nuoli osoittaa kadonnutta näkymäakselia kohti huvimajaa.

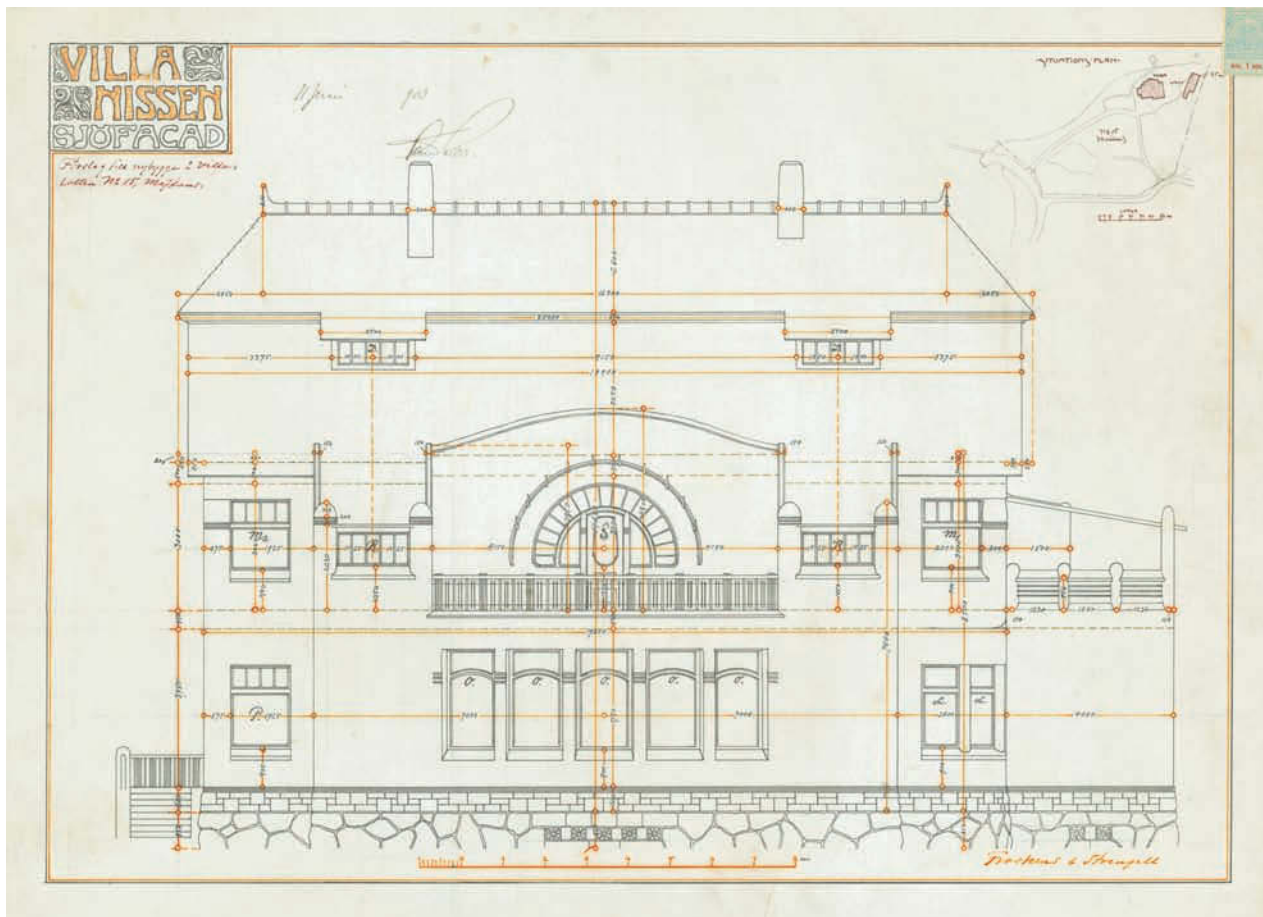
Villa Nissen. Julkisivu lounaasen. Frosterus ja Strengell 1903. HKA

Rannanpuoleinen julkisivu on pääosin symmetrinen, kahden erkkerin kehystäessä keskeistä kaari-ikkuna- ja parvekeaihetta. Sisääntulopuolen julkisivu on epäsymmetrinen ja huipentuu pääportaan muodostamaan torniaiheeseen, jota korostaa porrastettu ikkunaryhmä. Keskieurooppalaista jugendtyyliä edustavat porrastorin ja erkkeri-ikkunoiden räystäältä kohoavat pienet pyöristetyt tornit.

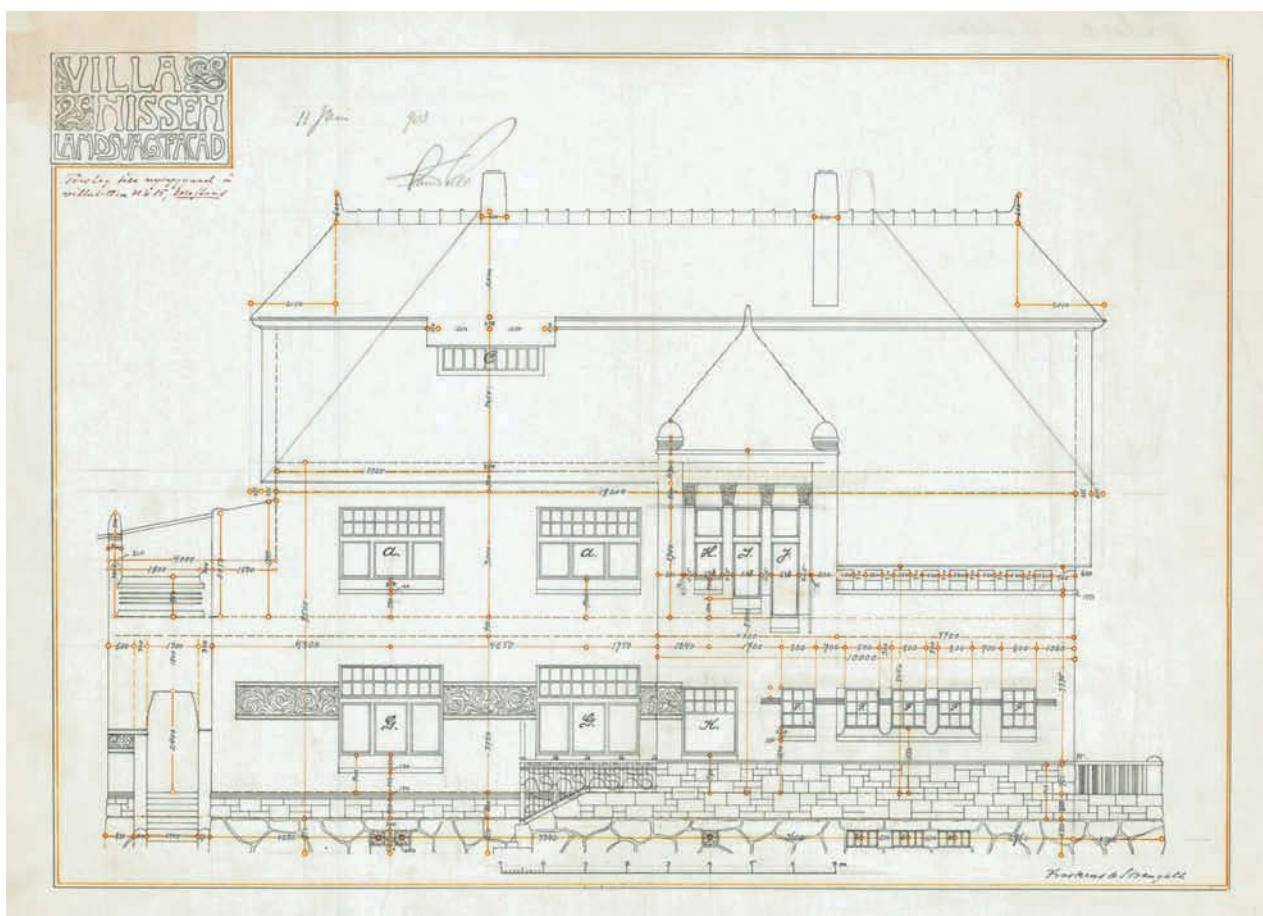
Villa Nissen. Julkisivu koilliseen. Frosterus ja Strengell 1903. HKA

Koillisjulkisivun rapattua pintaa koristavat reliefit. Muita jugendtyylin ominaispiirteitä ovat yläosaltaan aumattu taitekatto ja räystäslinjan porrastuva, vaihteleva viiva, joka rannan puoleisen suuren ikkunan päällä muuttuu loivasti kaarevaksi. Samankaltaisia kaarevia räystäslinjoja käytti arkkitehti Henry van de Velde, jonka luona Frosterus työskenteli vuosina 1903-1904.

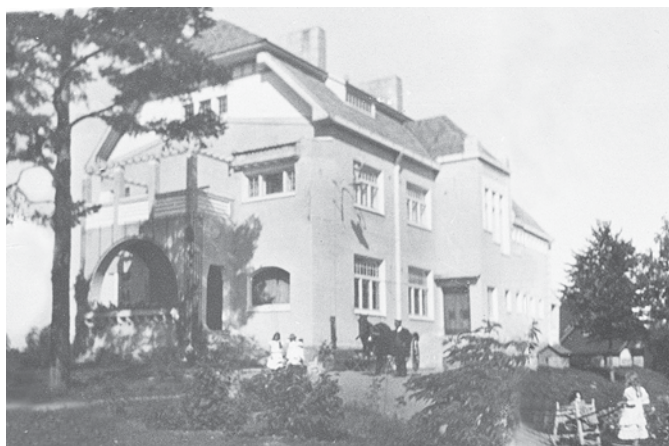
Villa Nissen, kuvausaika n. 1908 . (Kuva rajattu), MV

Vesikatto on päädyistään aumattu taitekatto, johon on sijoitettu kaikkiaan kolme ullakonikkunaa. Ylälappeet päättyvät pyöristettyyn räystäslistaan. Vesikatolta kohoavat savupiiput, joissa on loivasti kapeneva yläosa. Vesikatteena on savitiilikate harjatiiliseen.

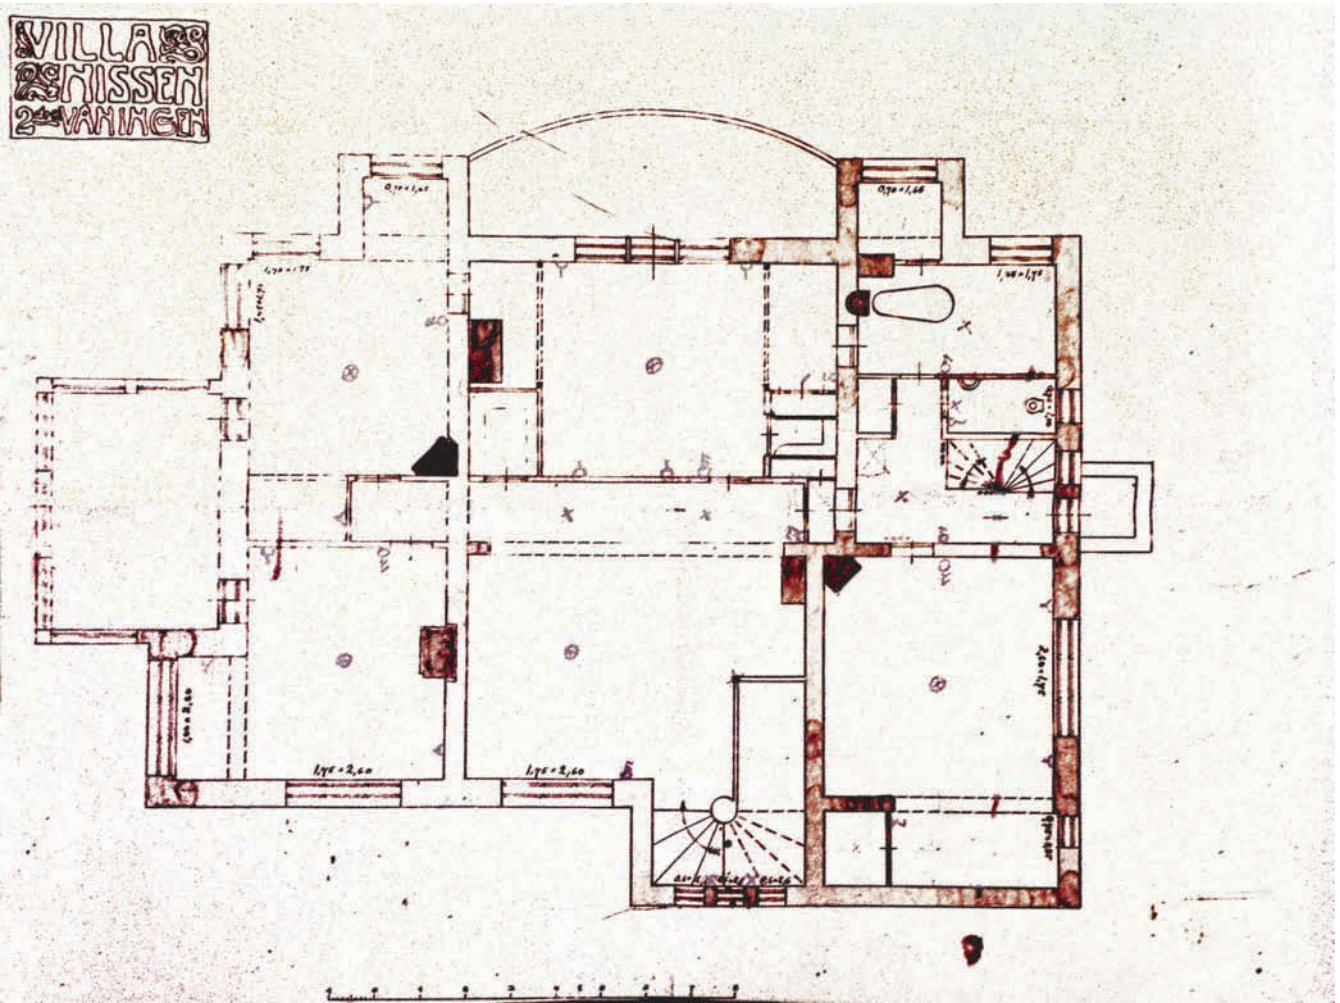
Villa Nissen. 2. kerroksen pohjapiirros 1903, sinikopio. Senaatti-kiinteistöjen arkisto

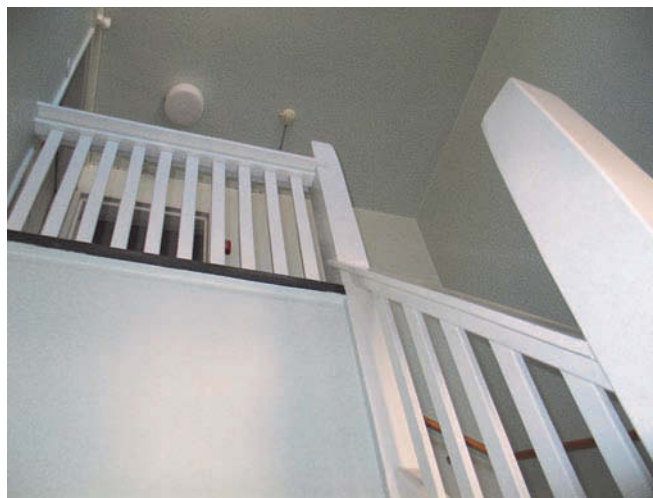
Keittiöportaan ylätasanne ja rakennusajalle tyypilliset pystypinnakaiteet, yläosaltaan kapeneville neliöpilareineen.

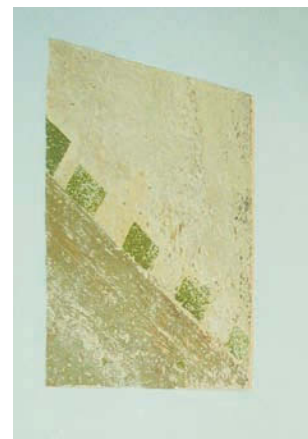
Keittiöportaan seinän paljastettu varhainen maalaus neliöboordeineen on 1900-luvun alusta.

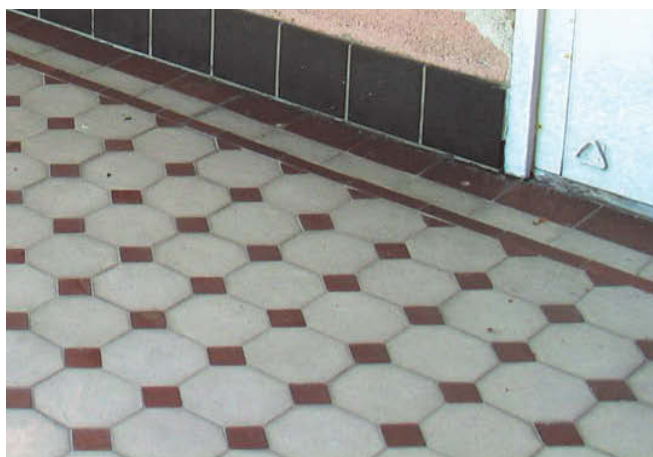
Vilpolan lattiassa on 1900-luvun alulle tyypillinen, reuna-boordin kehystämä laatoituskuvio.

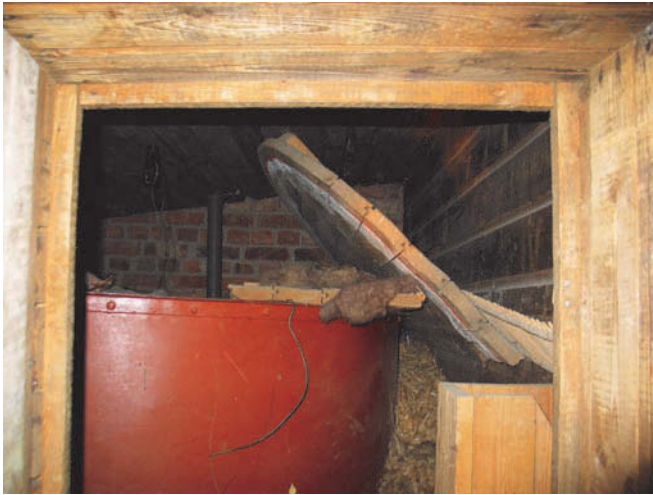
Ullakolla on vanha säiliö. Sen alapuolella on ollut ensimmäinen kylpyhuone.

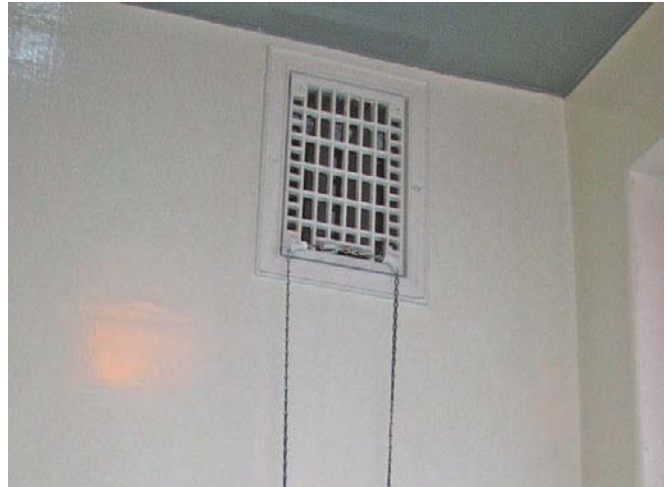
Valurautainen poistoventtiilit.

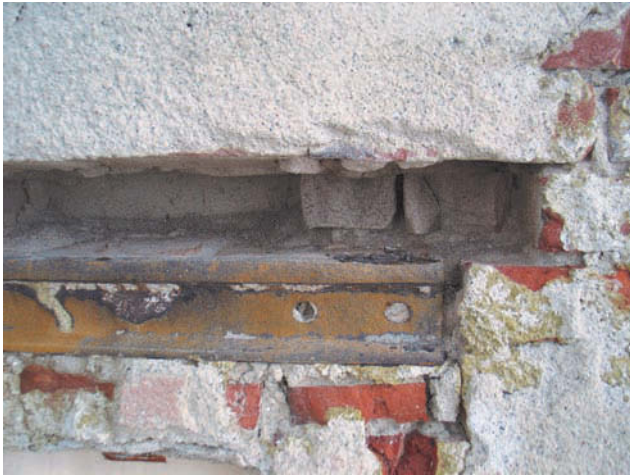
Ulkoseinän ikkuna-aukon yli kulkee rata-kiskopalkki. Rakenneavaus 2010.

Ikkunoiden aukkopalkkeina on käytetty laastilla suojattuja teräspalkkeja (ratakiskopalkkeja). Palkkeissa on rakenteellisia säärasituksen aiheuttamia vaurioita ja ruostumia.

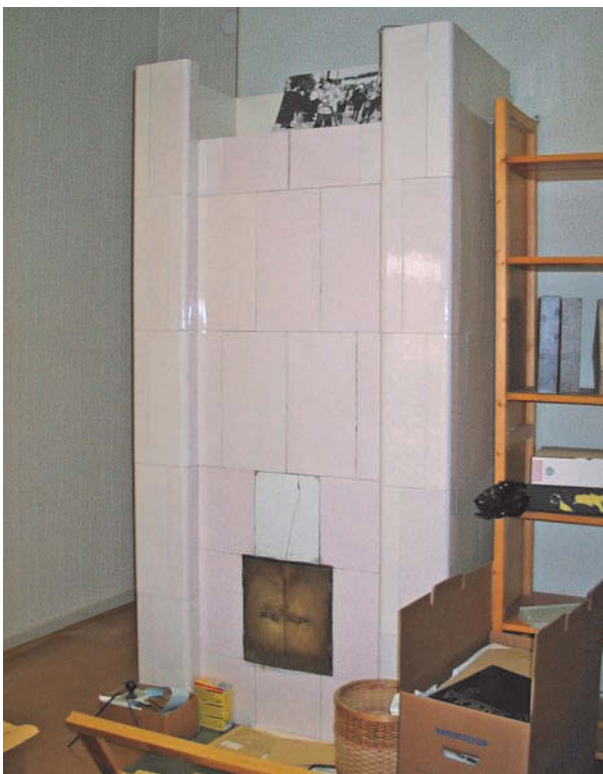
Palvelijahuoneen säilynyt kaakeliuuni.

Palvelijahuoneen säilynyt uuni kuului Andsténin tehtaan vakiomallistoon. Lukuun ottamatta marmoriuunia ja kolmannen kerroksen valkoista kaakeliuunia, kaikki uunit purettiin vuonna 1956. On sanottu, että kaakelit käytettiin ranta-alueen täyteenä.

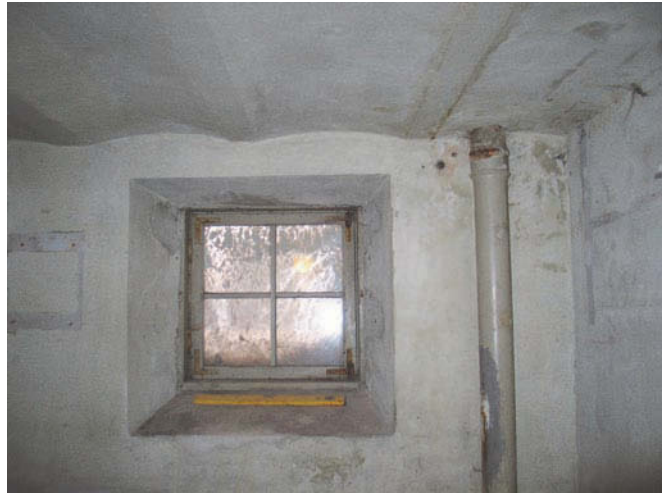
Kellarin kappaholvi.

Huvilarakennuksen ulkoseinät ja kantavat väliseinät muurattiin tiilestä ja rapattiin. Välipohjat tehtiin puurakenteisina, lukuun ottamatta kellarin ja ensimmäisen kerroksen välipohjaa, joka tehtiin rata-kiskojen kannattamana kappaholvirakenteena. Leveiden ikkunoiden yli kulkevia palkkeja vahvistettiin rata-kiskoilla. Sisäportaiden kantavat rakenteet ja askelmat tehtiin puusta.

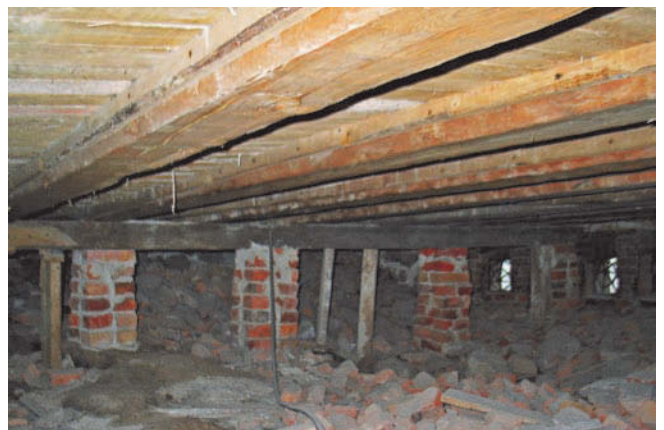
Alapohjan rossipohja olohuoneen ryömintätilassa, oikealla ritilöiden suojaamat tuuletusaukot.

jäi ryömintätila, jonka tuuletusta varten jätettiin sokkeliin aukot. Aukkojen suojana oli hämähäkinverkkoa muistuttavat ritilät.

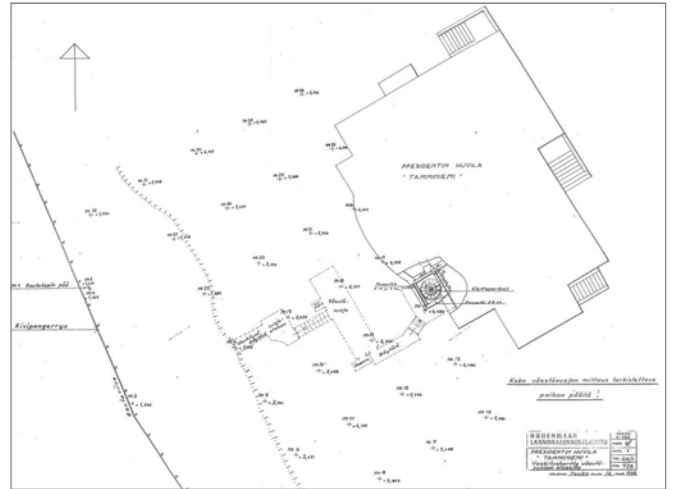
Rannan puoleisen kallioon rakennettiin pommisuoja - 1944./1962 RHA/KA

Väestönsuojan kunnostussuunnitteluun ryhdyttiin vuonna 1962, koska ilmeni, että puiset kierreportaat ja välipohjat olivat mädäntyneet. Väestönsuojassa sekä kalliossa todettiin halkeamia. Väestönsuoja korjattiin ja laajennettiin samalla 30 hengen suojatilaksi. Laura Järvi-Larkaksen laatimat piirustukset on päivätty maaliskuussa 1963. (KA RakH Iaa 950:31-33)

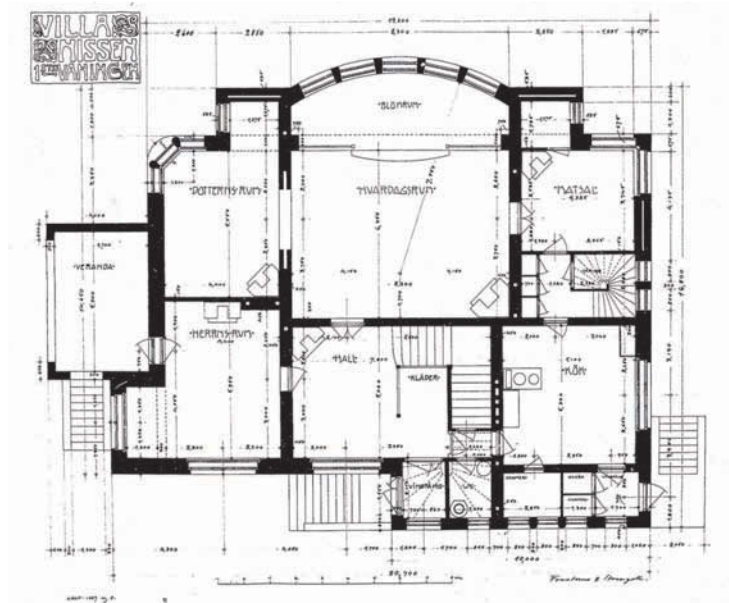
1.kerros pohjapiirros 1903. Arkkitehdit Frosterus ja Strengell. HKA

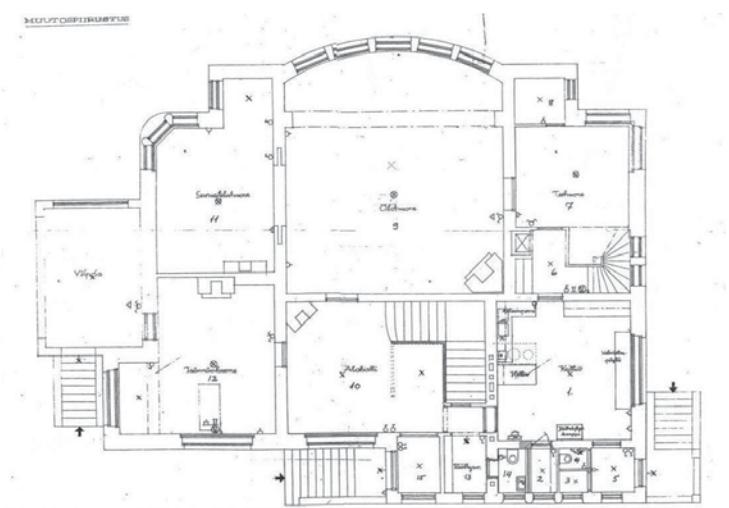
1 kerros muutospirustus v. 1940. Arkkitehti Toivo Pelli. Sähköpisteet on merkitty. paperikopio, MV

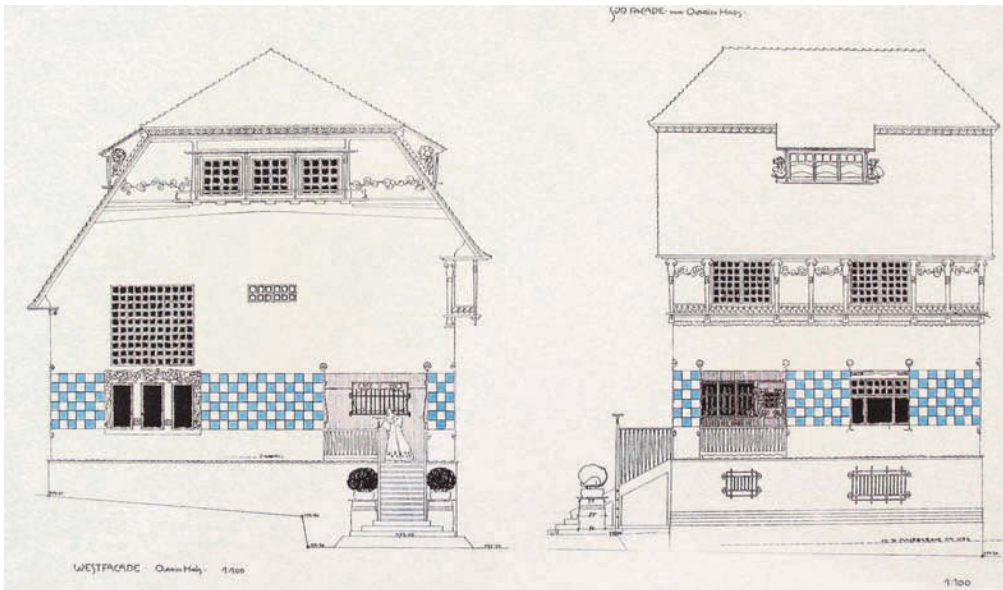
Joseph Maria Olbrichin oma talo, Mathildenhöhe. Olbrich Architektur I-III. 1901-. Wasmuth, Berlin. Aumatun taitekaton rajaama päätyjulkisivu rappauslistoitneen on saattanut innoittaa Villa Nissenin arkkitehteja.

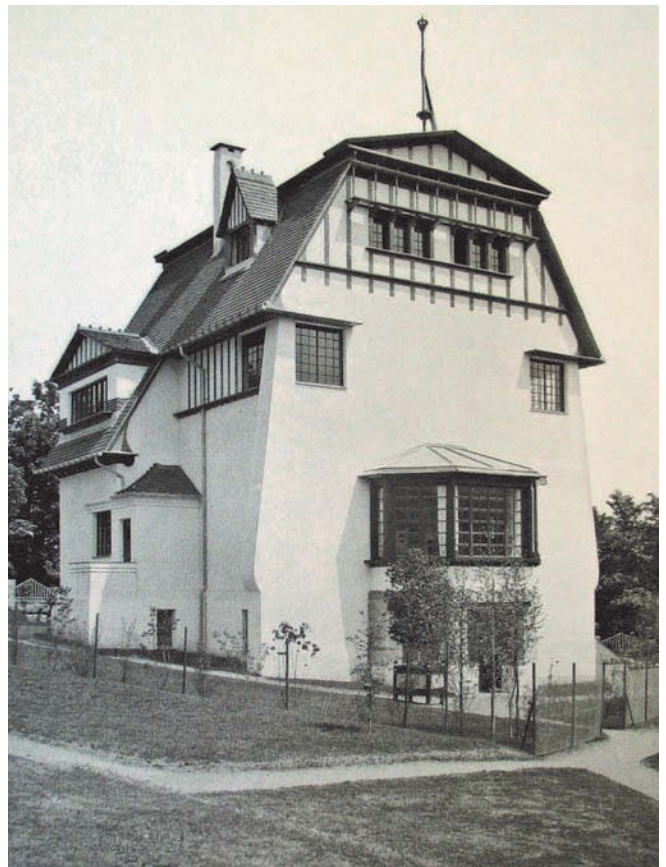
Talo Keller, Mathildenhöhe, Darmstadt. Olbrich Architektur I-III. 1901-. Wasmuth, Berlin Korkea rakennusmassa taitekattoineen ja erkereineen muistuttaa Villa Nisseniä. Päädyn yläosan käsittelyssä on samankaltaisia piirteitä.

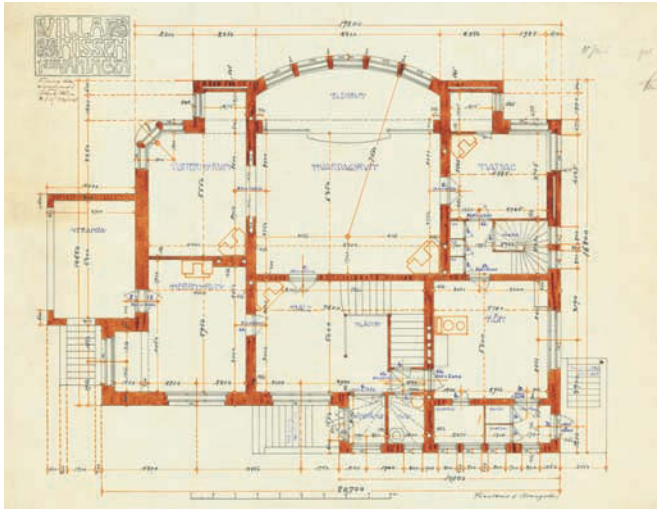
Villa Nissen, 1.kerros, mitoitettu pohjapiirros 1903. Arkkitehdit Frosterus ja Strengell. HKA
Rakennuksen keskuksena on kahdessa kerroksessa avara porras- ja oleskeluhalli.

Molempien asuinkerrosten selkeä ja hierarkkinen tilallinen jäsentely perustuu seurustelutilojen, makuuhuoneiden ja aputilojen taitavaan ryhmittelyyn, jossa ytimenä on keskeisesti sijaitseva, avara porras- ja oleskeluhalli. Ala- ja ylähalli, olohuone ja päämakuuhuone on sijoitettu rakennuksen keskiakseliin. Pääoven ja portaiden sijoituksen takia asetelma on epäsymmetrinen. Muut huoneet on sijoitettu rakennusrungon kulmiin siten, että lähes kaikki saavat päivänvaloa kahdelta suunnalta. Yleensä huoneen nurkassa on ikkunallinen erkkeri, alkovi tai aputila. Tämä tilasuunnittelun periaate on 1900-luvun vaihteen uudelle asuinarkkitehtuurille ominainen piirre, joka esiintyy mm. Frank Lloyd Wrightin kuuluisissa esikaupunkihuviloissa.

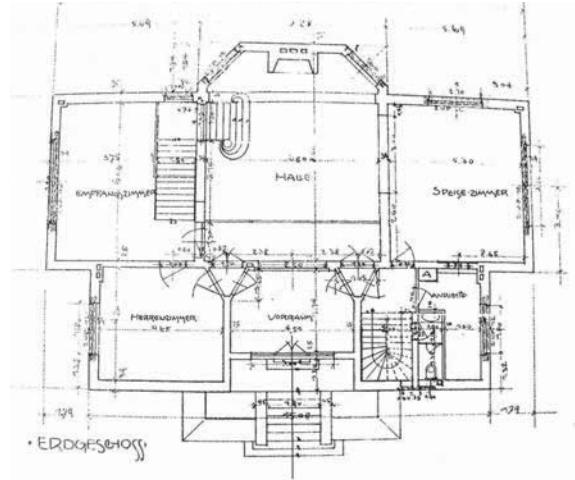
Grosses Haus Glückert, 1. kerros. Arkkitehti J M Olbrich. Isännän huone, seurusteluhuone ja ruokasali ryhmittyvät keskeisen oleskeluhallin ympärille. Villa Nissenin on suunniteltu samoja periaatteita soveltaen. Olbrich Architektur I-III. 1901-. Wasmuth, Berlin

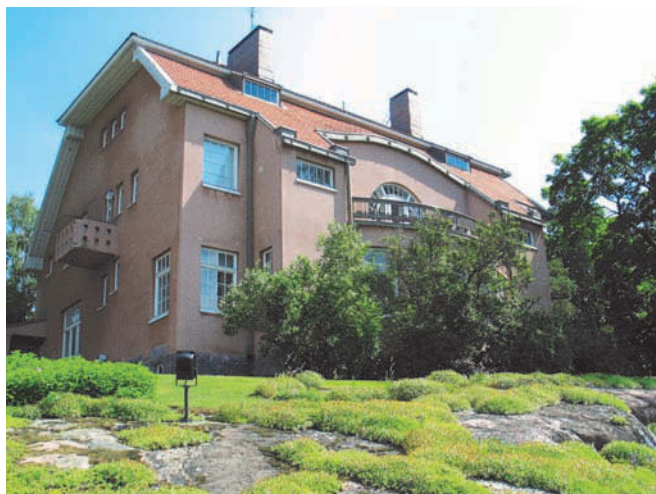
Julkisivu lounaaseen ja pääty luoteeseen v. 2009.

Päärakennus on valmistunut vuonna 1904. Julkisivuja on korjattu ainakin kerran 1920-30-luvulla, 1940, 1956 ja 1974. Julkisivun pintakäsittelyn ja värityksen vanhemmasta historiasta kertovat mm. mustavalkoiset valokuvat ja aikalaiskuvaukset. Selvityksen lähteenä on ollut käytettävissä värivalokuvia 1950-luvulta sekä vuosilta 1973 ja 1974.

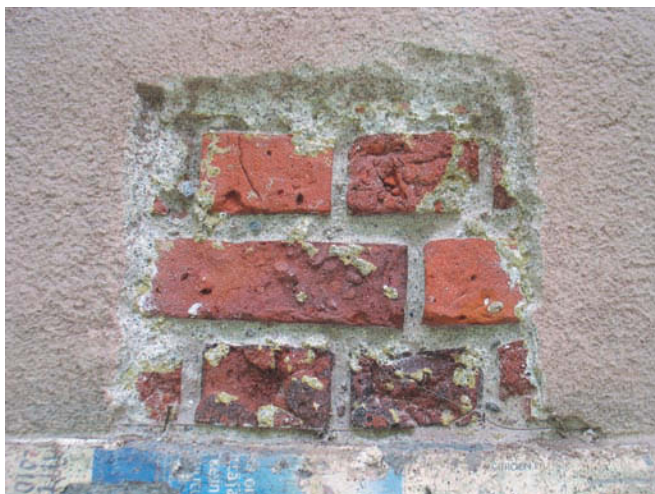
Rappauksen osittainen poisto 9.6. 2010. Ympäriällä läpivärjättyä Terrasit-pintaa 1970-luvulta, pohjalla keltaista Signal-laastia.

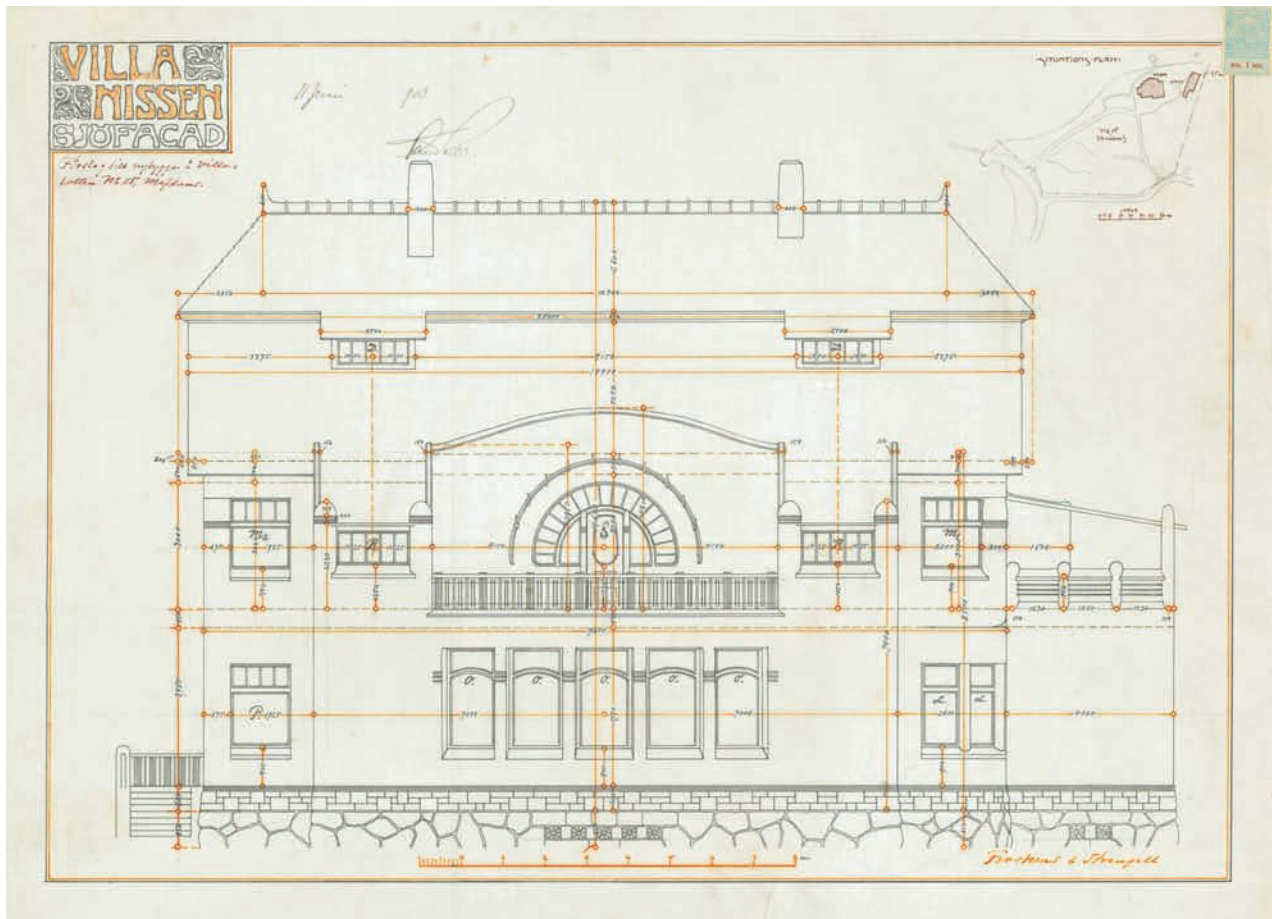
Julkisivut lounaaseen (ylh.) ja koilliseen (alh.). Frosterus ja Strengell. Mitoitetut julkisivupiirustukset. Villa Nissen Sjöfacad; Landsvägsfacad. Förslag till nybyggnad å Villalotten No 15, Mejlans. Rahatoimikamarin hyv.leima 11.6.1903.HKA

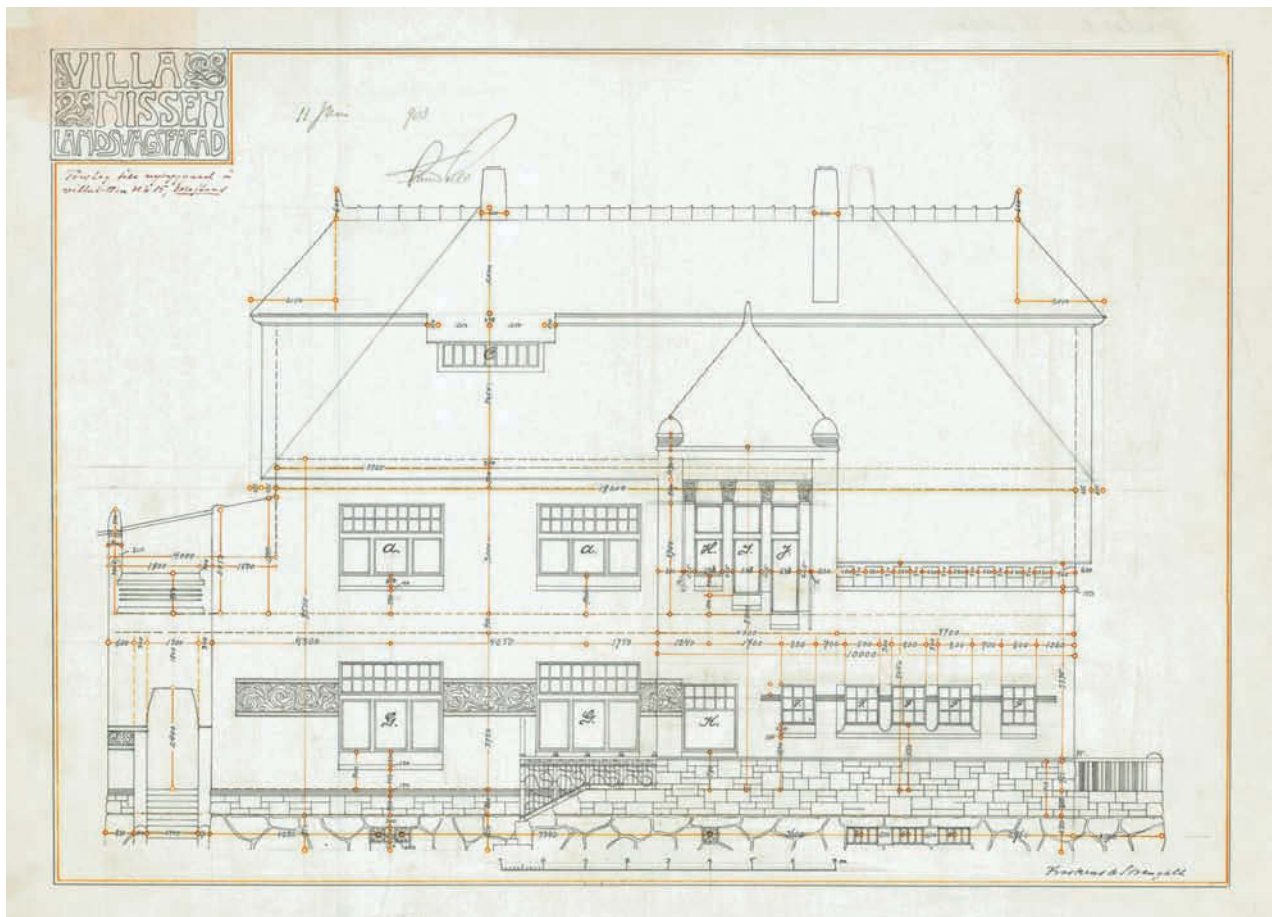
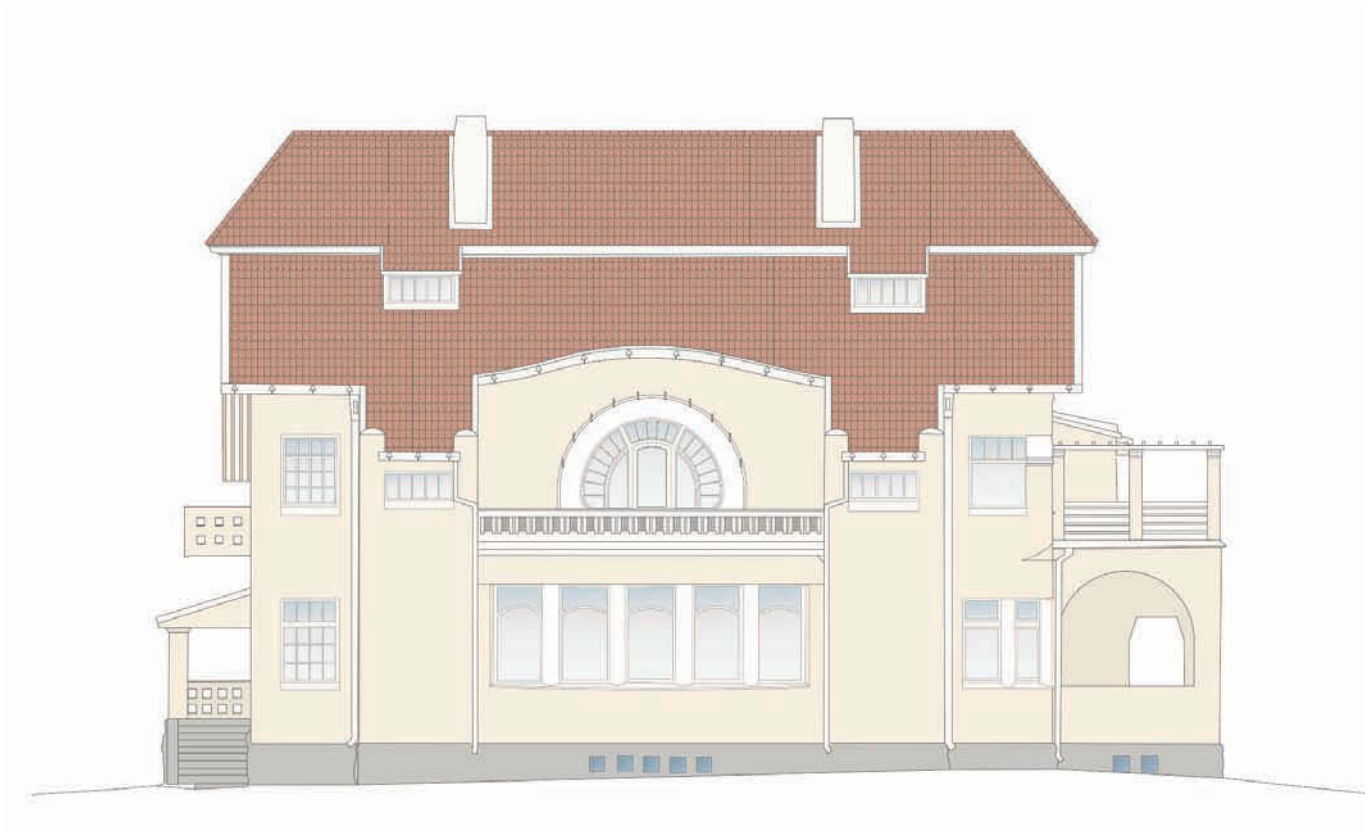
Julkisivu lounaaseen.

Ulkoväriytyksen rekonstruktio valokuvien ja kalkkimaalifragmentin pigmenttianalyysin perusteella.
Kati Salonen ja Mona Schalin Arkkitehdit Oy 2010

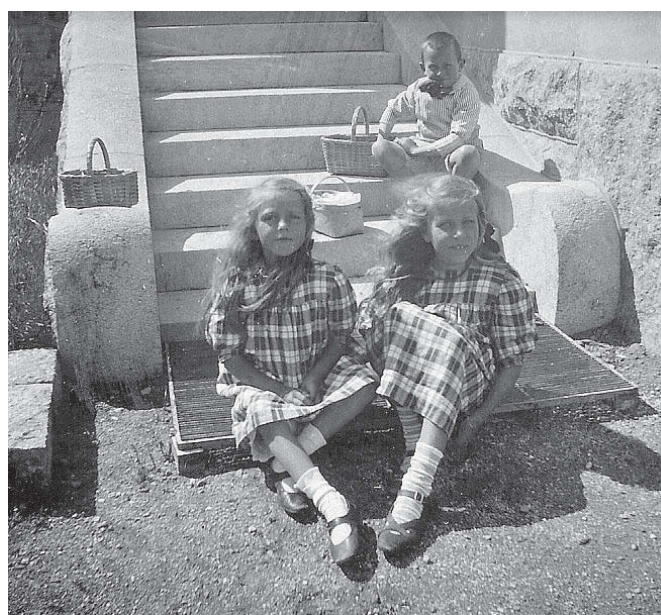
Villa Nissen, kuvausaika n. 1907. Oikealla julkisivun alkuperäinen, sileä rappauspinta ja sokkelin makkarasäuma. Kuvat n. 1907-10. Anne Marie Appelgrenin kokoelma. MV

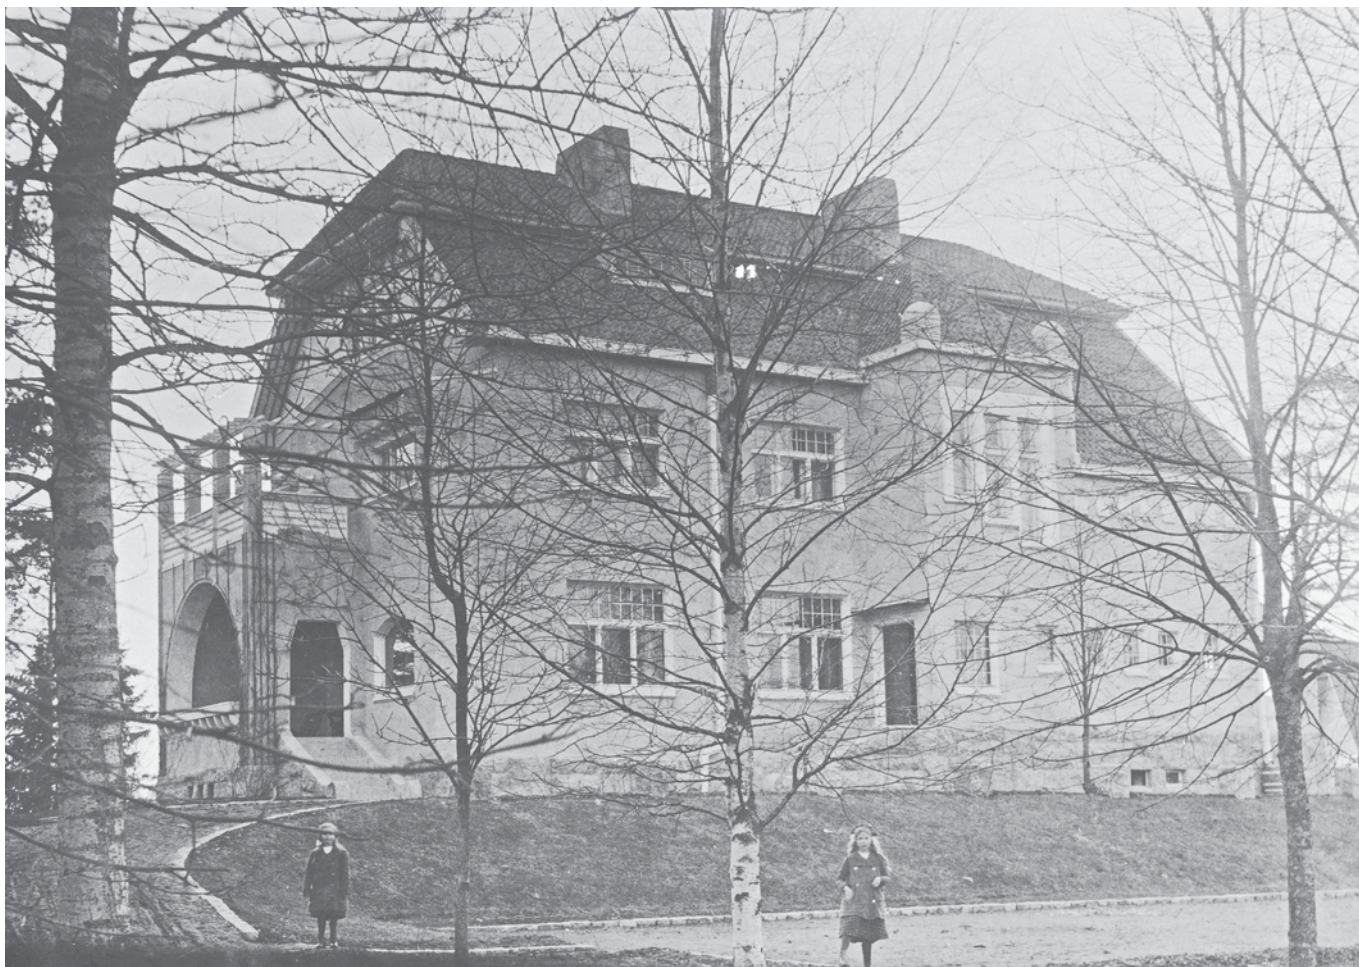
Villa Nissen, kuvausaika n. 1907 (Kuva rajattu alkuperäisestä). MV

Kaakkoispäädyn vilpolan kaariaukon kaiteena on rapattu rintamuuri ja järeä kukkalaatikko. Vilpolan ulkoseinään on kiinnitetty ohuita rimoja tms. köynnöskasvien tueksi. Kaakkoispäädyn parvekkeella on korkeat pilarit ja pergola. Päätykolmion ylimmän seinäpinnan sävy on muuta julkisivua vaaleampi ja ylimpänä on tummemmalla sävyllä korostettu ruudukkoaihe. Umpinaisen räystäslaudoituksen tummaksi maalatut peiterimat erottuvat valkoista taustaa vasten hyviin. Porrastornin ikkunaryhmän ympärillä on muuta julkisivua vaaleampi alue.

Ikkunapuitteet on kuvasta päätellen maalattu valkoiseksi. Ikkunoiden vesipellit erottuvat vaaleina. Pääovea suojaa pieni sadekatos.

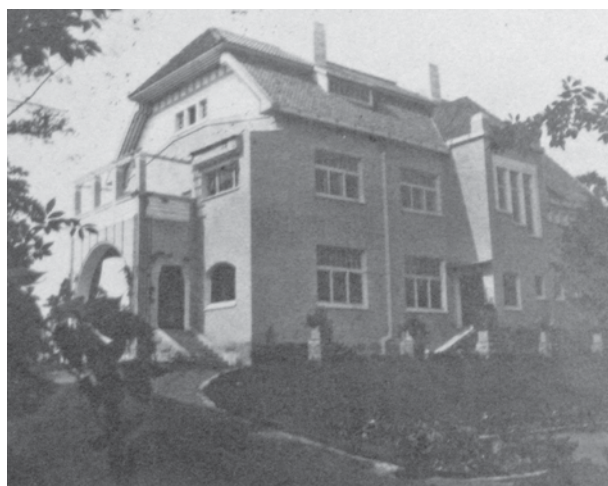
Kuvausaika n. 1905-1910. Kuva MV

Räystään alla oleva ruudukkoaihe näkyy selvästi, samoin päädyn yläosassa oleva ja porrashuoneen ikkunoita kehystävä valkoinen pinta. Päädyn ruudukkoaihe muistuttaa Joseph Maria Olbrichin suunnittelemaa huvilajulkisivuja Darmstadtissa. Ikkunapuitteet on maalattu valkoiseksi.

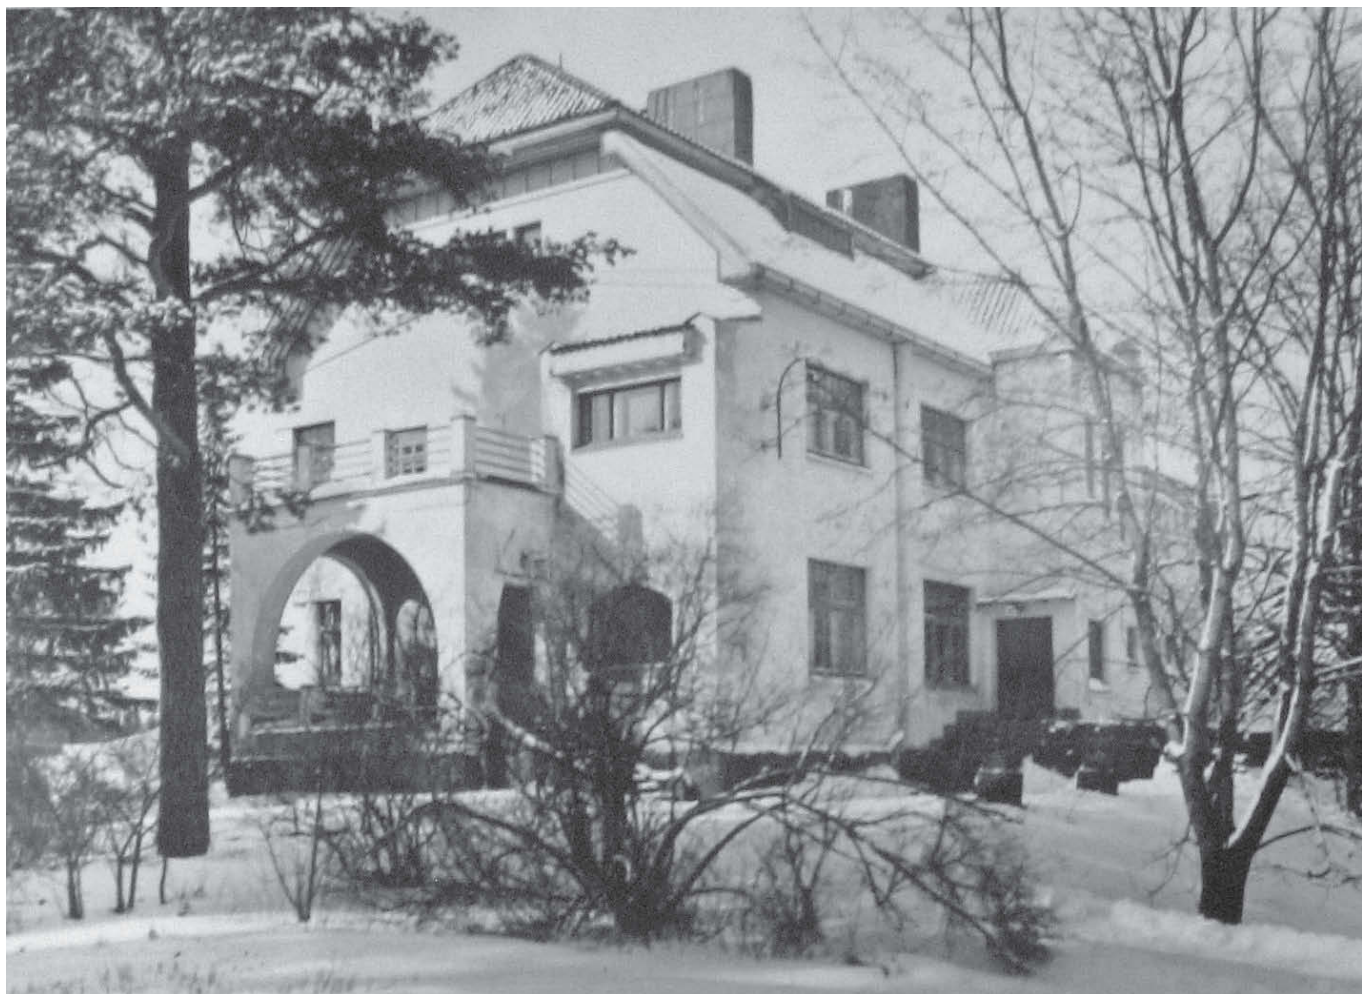
Kuva 1930-luvulta, MV. Kaakkoispäädyn vilpolan ulkoseinässä ei ole enää köynnöstukia. Päädyn suuntaisen kaariaukon rapattua rintamuuria ei enää näy. Parvekkeen pilarit ulottuvat vain suojakaiteen korkeuteen. Kaiteen lautapinta on vaihtunut vaakaputkikaiteeksi. Vilpolan porttiaukkoa valaisee seinään kiinnitetty varsivalaisin. Päätykolmion ylimmän seinäpinnan sävy on ei erotu vaaleampana mutta ylimpänä oleva ruudukkokuvioiden edelleen näkyvissä ainakin reliefinä. Umpinainen räystääslaudoitus on peiterimoineen edelleen maalattu vuorotellen kahdella sävyllä. Ikkunoiden puuosat ja vesipellit on maalattu tummalla sävyllä.

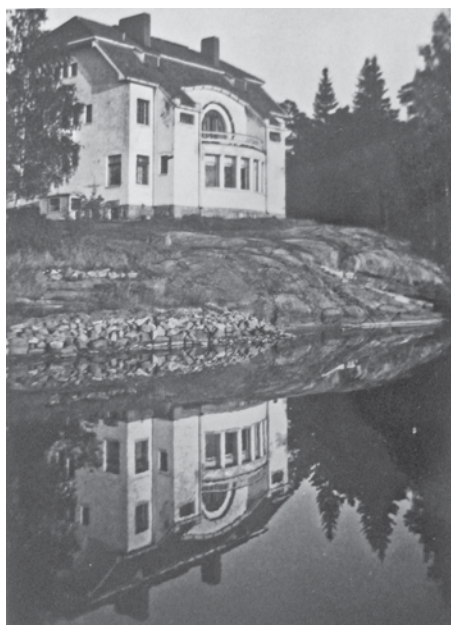
Päärakennus luoteesta. Kuva J. Cadenuksen albumista 1930-luvulta. Kuvassa näkyy kellariportaan suojakatos. MV

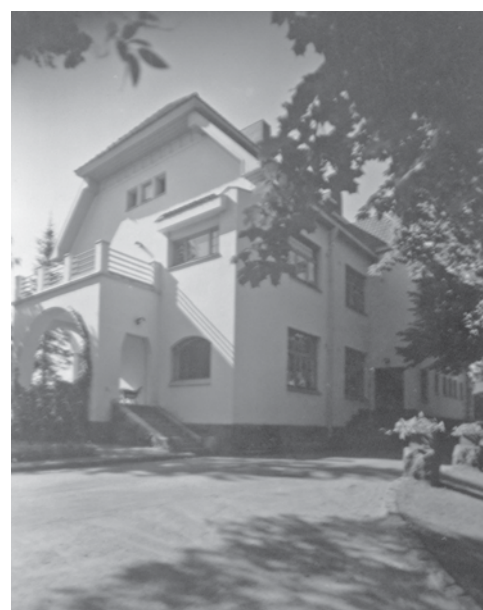
Kuva 1930-luvulta, MV. Julkisivu vaikuttaa juuri kunnostetulta. Räystääslaatikot on maalattu yksivärisiksi ja ikkunat tummiksi.
