Urho Kekkosen museo Tamminiemi
Rakennushistorian selvitys

PÄÄRAKENNUS

Kati Salonen ja Mona Schalin Arkkitehdit Oy 30.12.2011

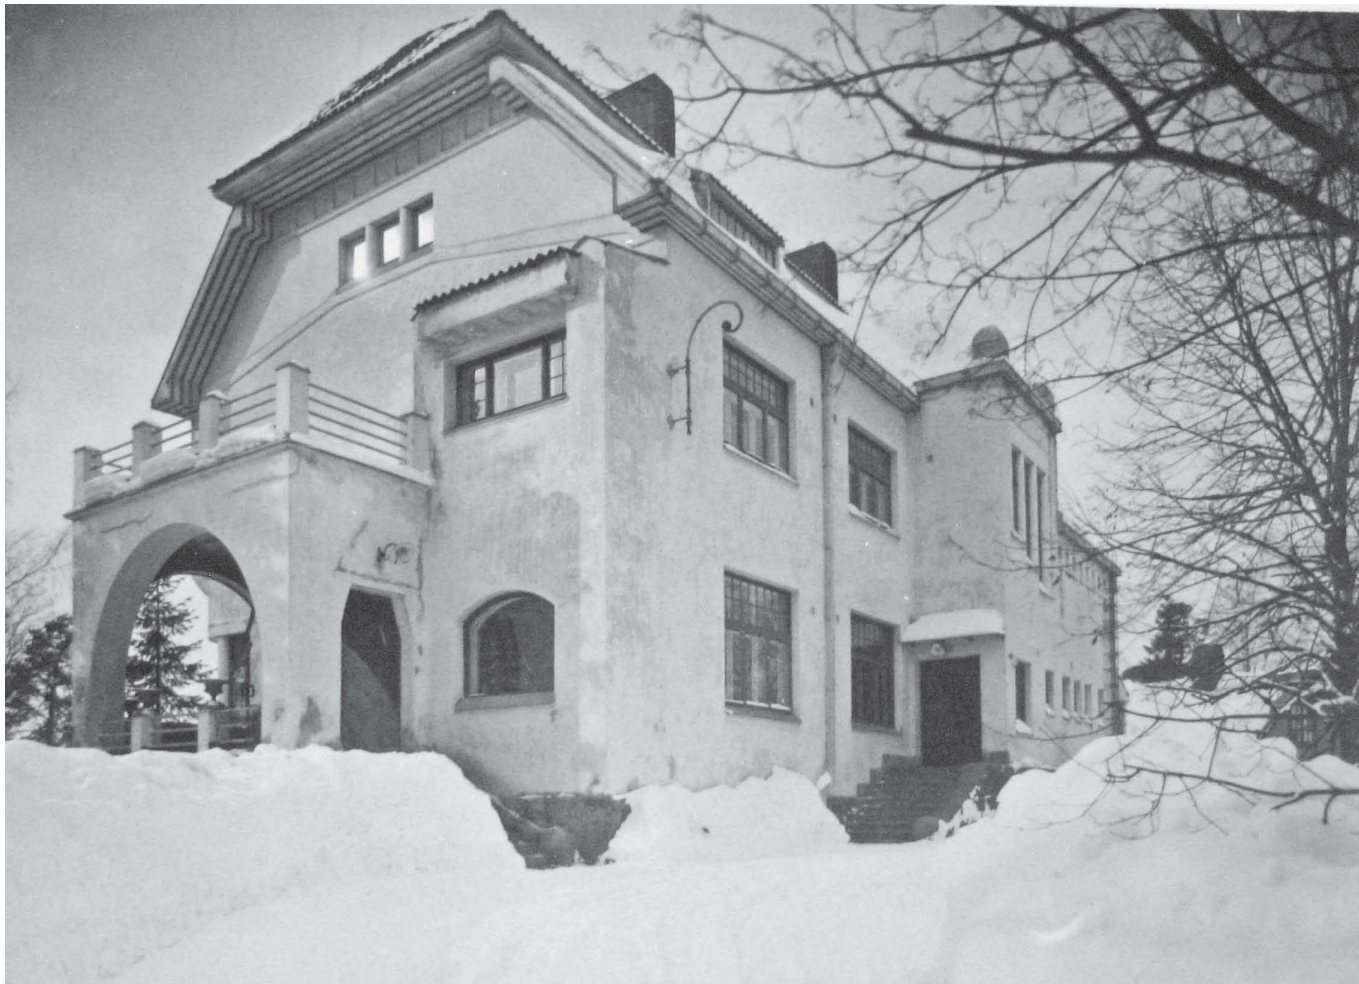
Valokuva 1930-luvulta. Kuva 188332. MV

Julkisivun piirteistä voidaan kuvasta tehdä seuraavia havaintoja.

Ikkunoiden puuosat ja vesipellit on maalattu tummalla sävyllä.

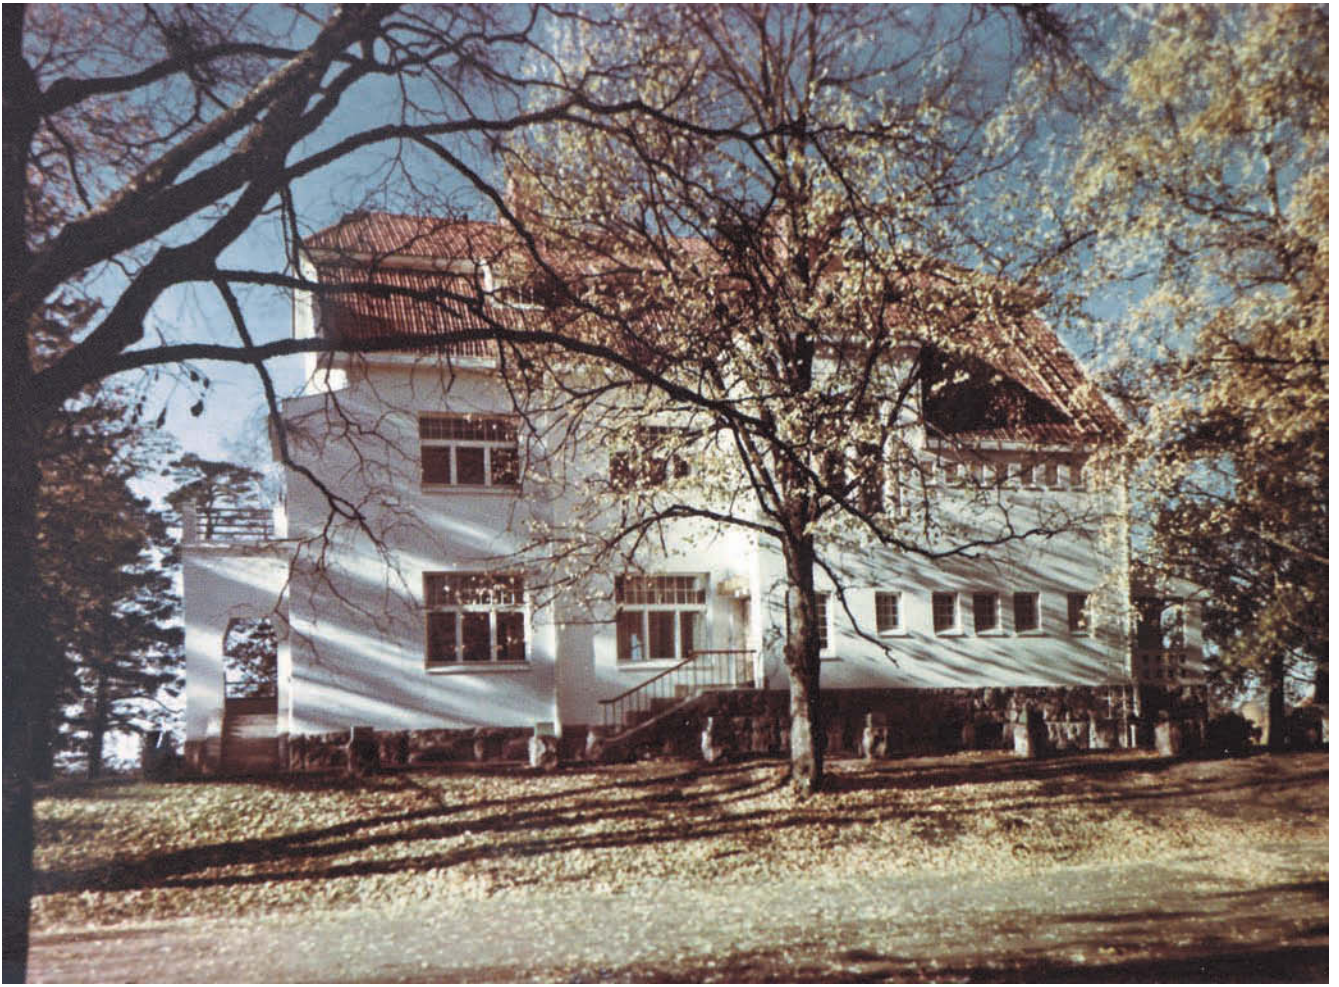
Tilanne v. 1956 peruskorjauksen jälkeen. Foto Roos. Rakennushallituksen valokuvat, KA RakH.

Vuonna 1956 kunnostettu koillinen julkisivu on valokuvattu 1950-luvun lopulla.

Ikkunoiden puosat ja vesipellit on maalattu valkoisiksi.

Pääoven ulkoporras on saanut rautaisista neliötangoista tehdyn pystytolppakaiteen tammisine käsijohteineen. Oven päälle on pienen sadekatoksen reunaan asennettu kolme kuutiomaista valaisinta.

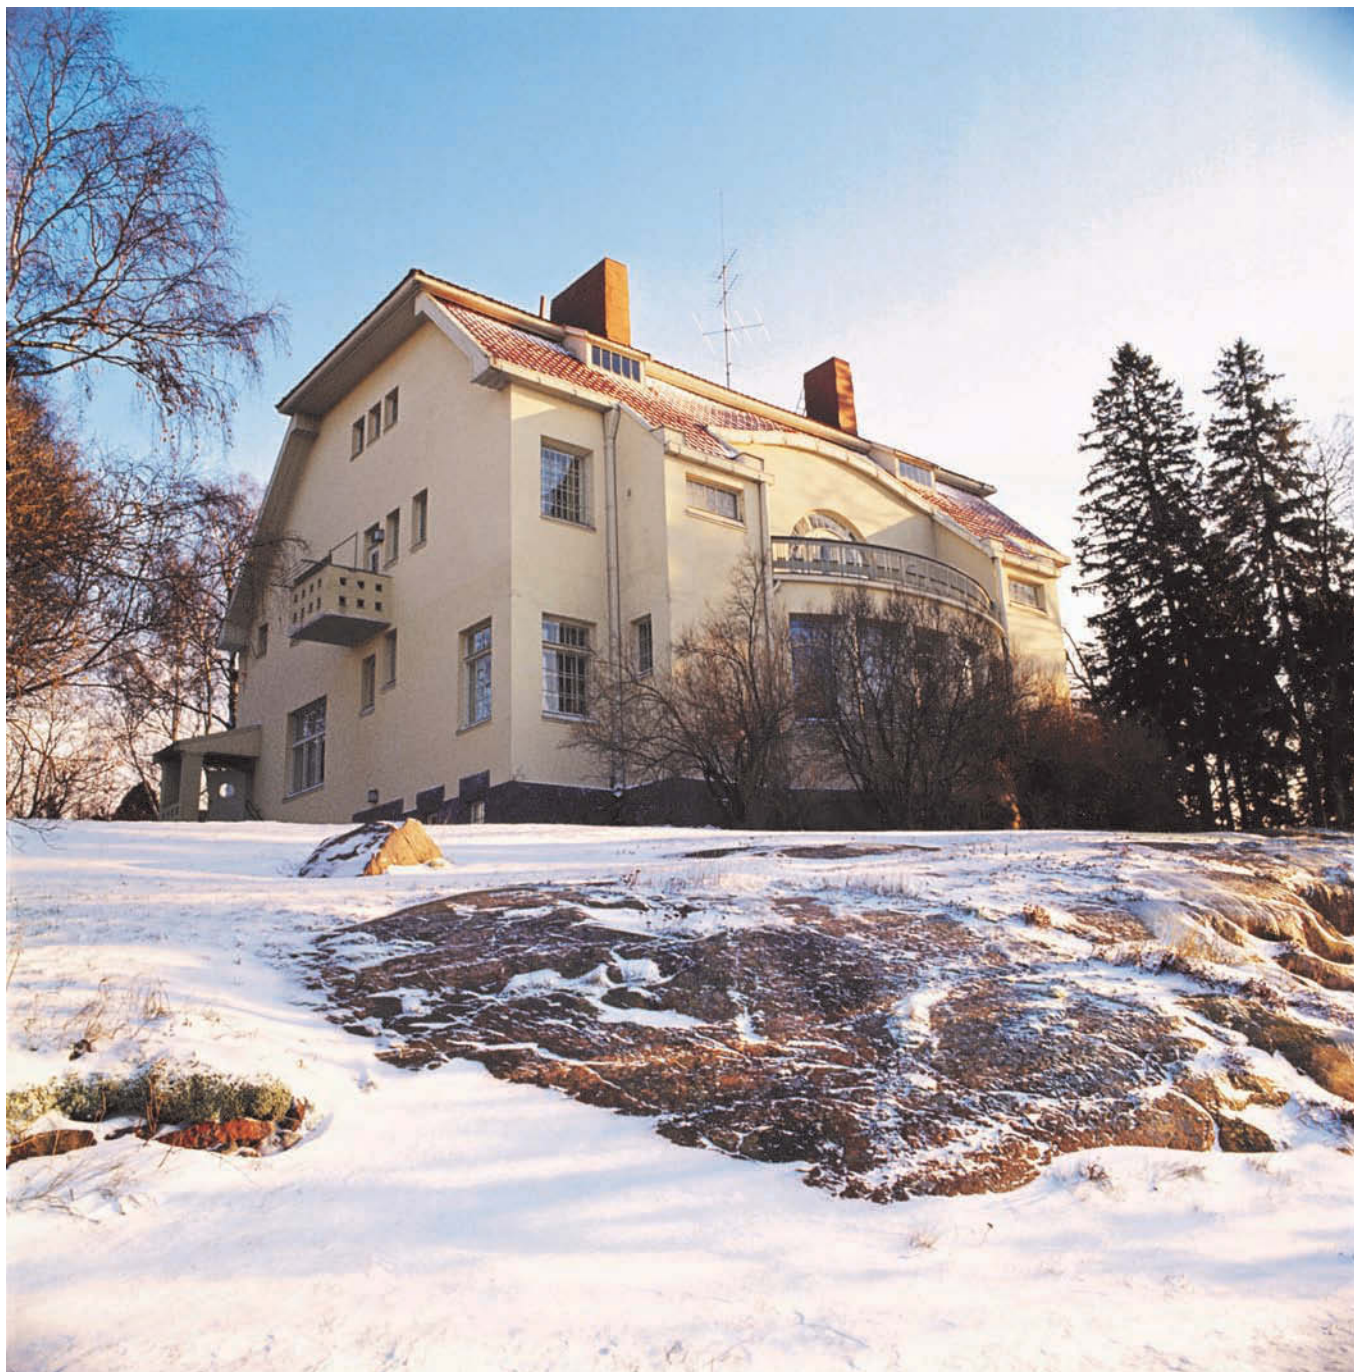
Tamminiemen päärakennus vuonna 1973 ennen julkisivukorjausta. Avotakka-lehden toimittaja luonnehti väriä keltaisesta harmaantuneeksi. Kuvat Kari Haavisto 1973. A-lehdet

Julkisivun piirteistä voidaan tehdä seuraavia havaintoja.

Kaakkoispäädyn vilpola on kaiteineen 1930-luvulta periytyvässä asussaan. Ullakkokerroksen ikkunan alla on kaksi varapoistumistikaista.

Ikkunoiden puuosat ja vesipellit on maalattu vaalealla sävyllä, tuskin kuitenkaan valkoisella.

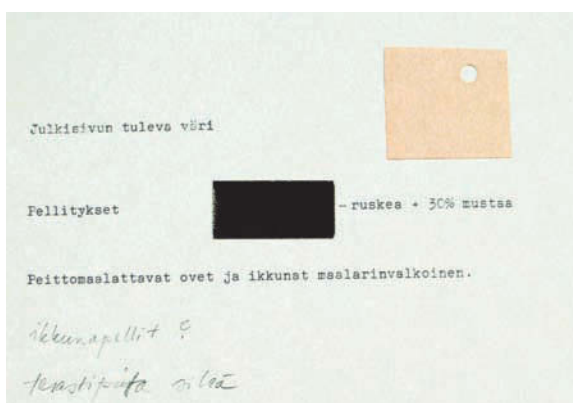
Museoviraston konservaattori Thorvald Lindqvist laati värisuunnitelman 1974. Rakennusvalvontaviraston leima 23.8.1974. Värisuunnitelmaan on käsin lisätty: ”terastipinta sileä”. RVV

Julkisivukorjauksen vaiheet on selostettu tarkemmin sivuilla 32-33.

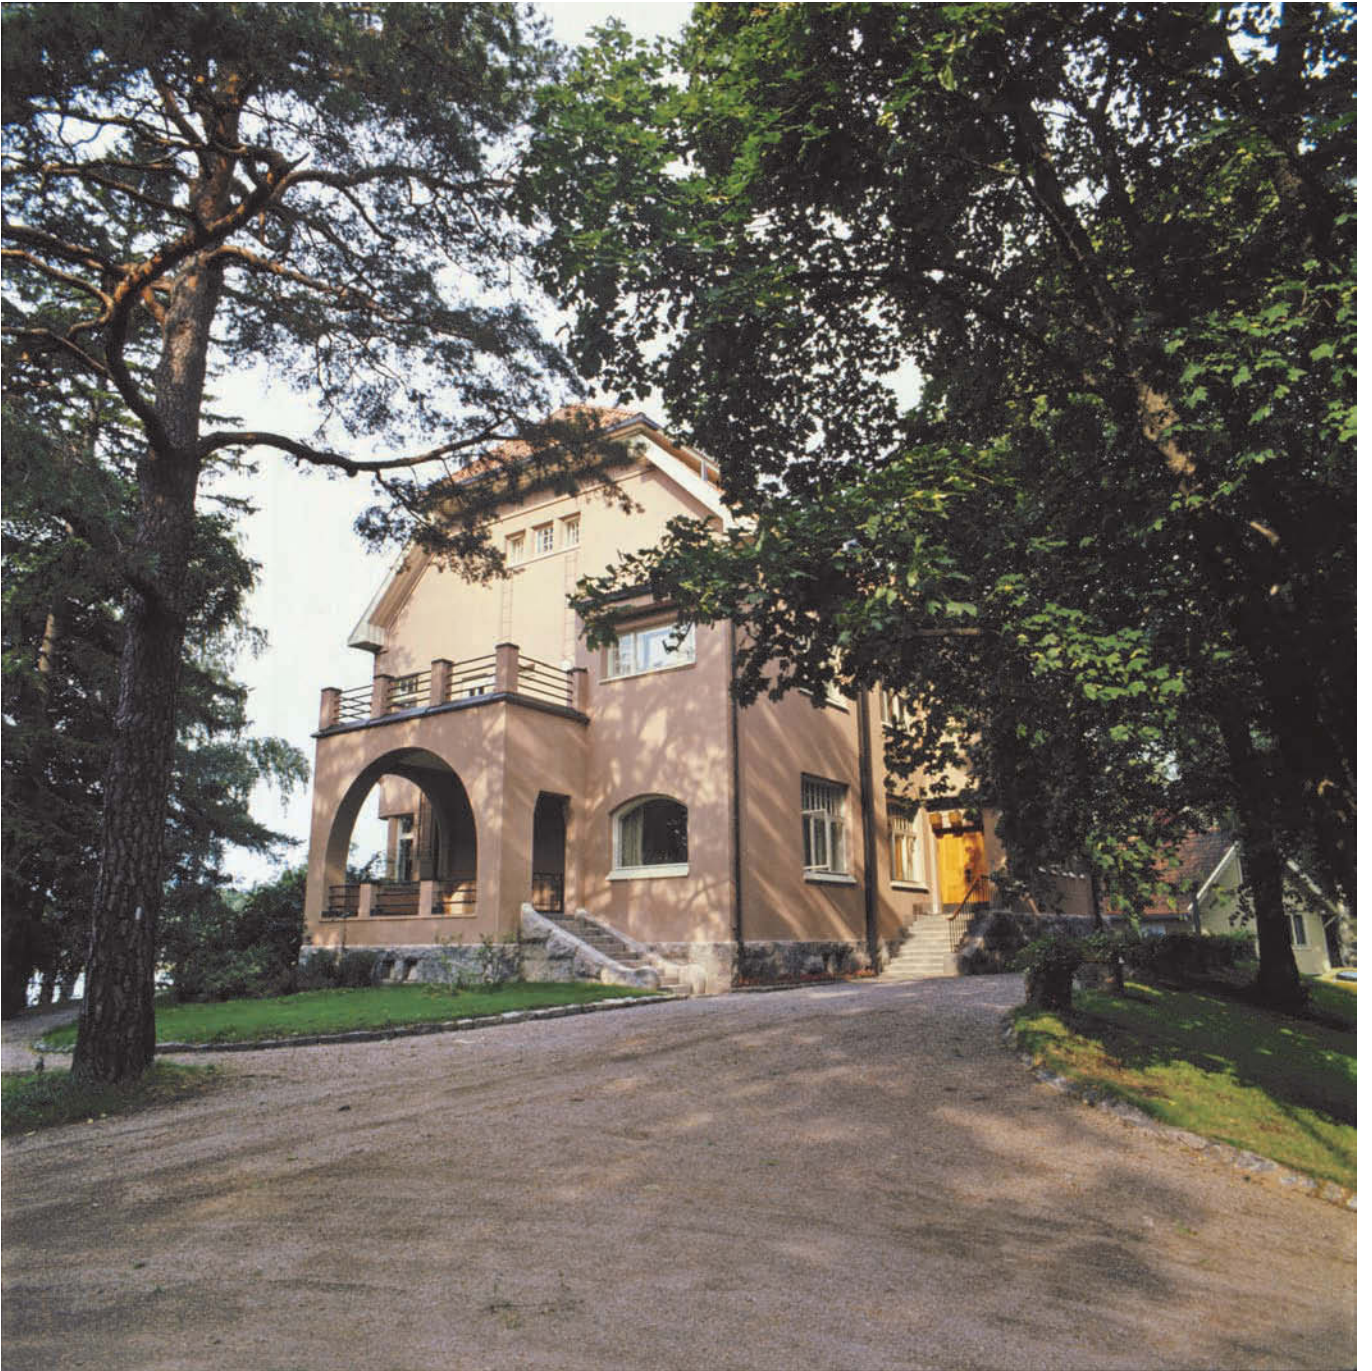
Tamminiemen päärakennus uudelleenrappauksen jälkeen. Pintarappaus tehtiin läpivärjättyllä, punertavalla Terrasit-laastilla. Valok. Kari Haavisto 1974. A-lehdet.

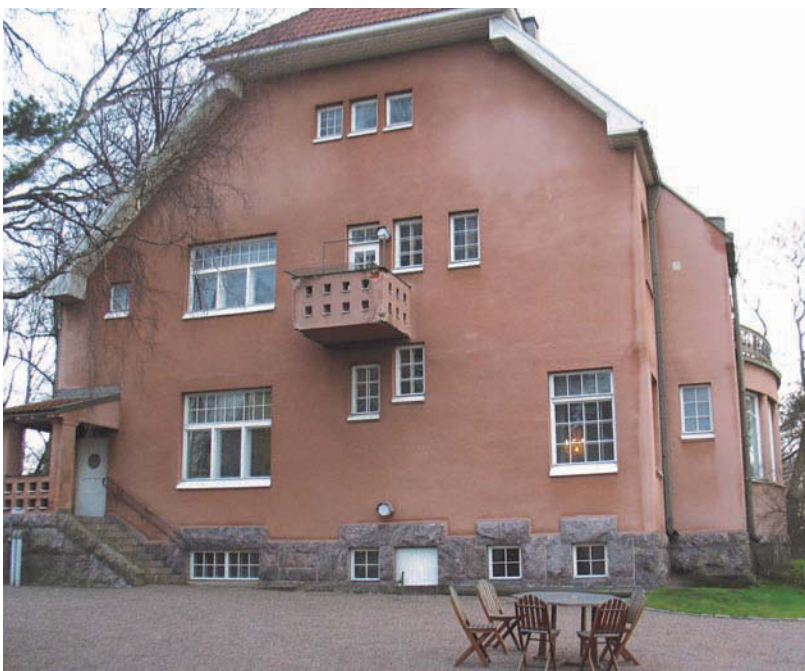
Pääty luoteeseen, vasemmalla keittiön avoin kuisti. Toisessa kerroksessa on sivuportaan rapattu, rataakiskojen tukema ulokeparveke. MS 2008

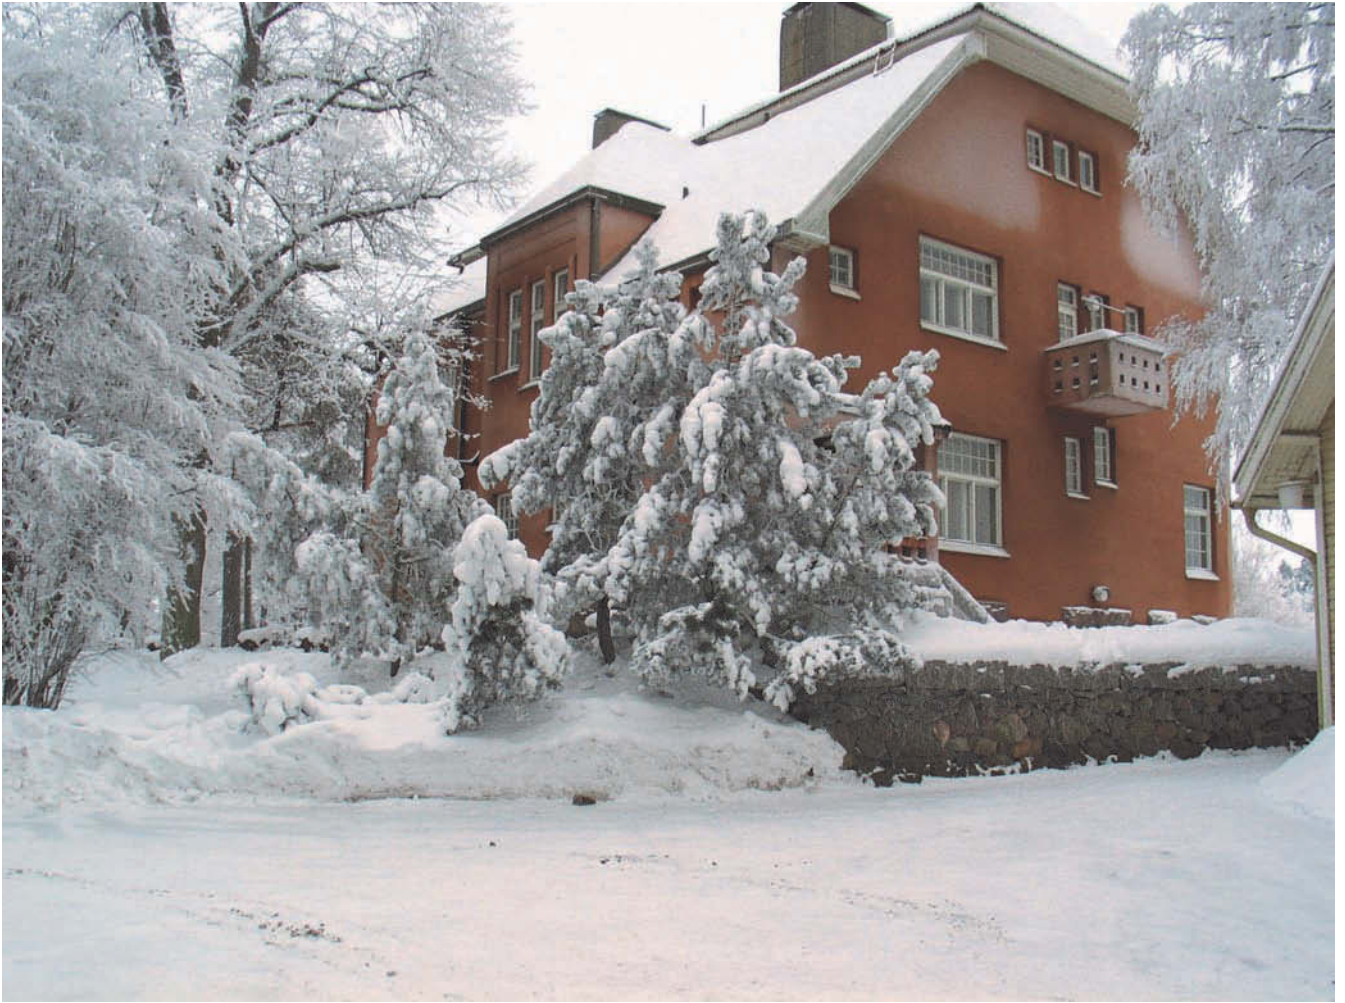
Näkymä pohjoisesta talvella 2010. MS

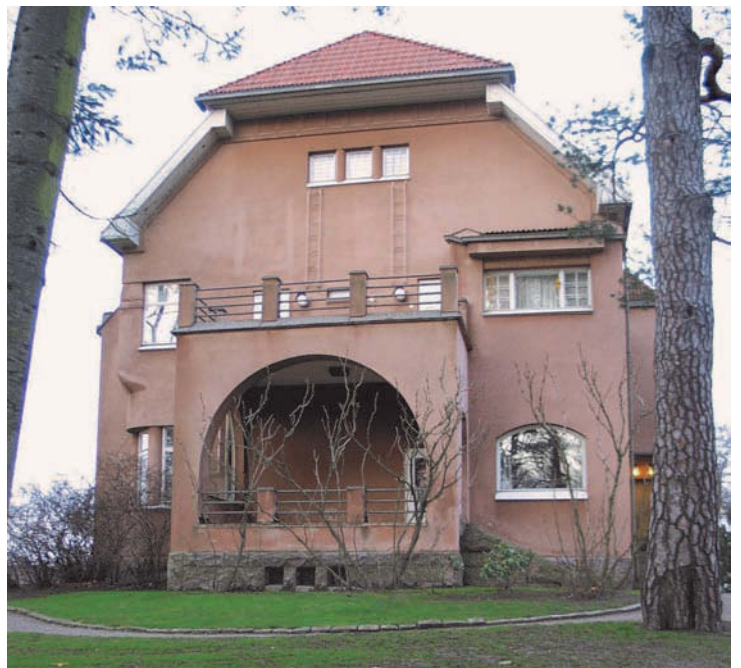
Pääty kaakkoon. MS 2008

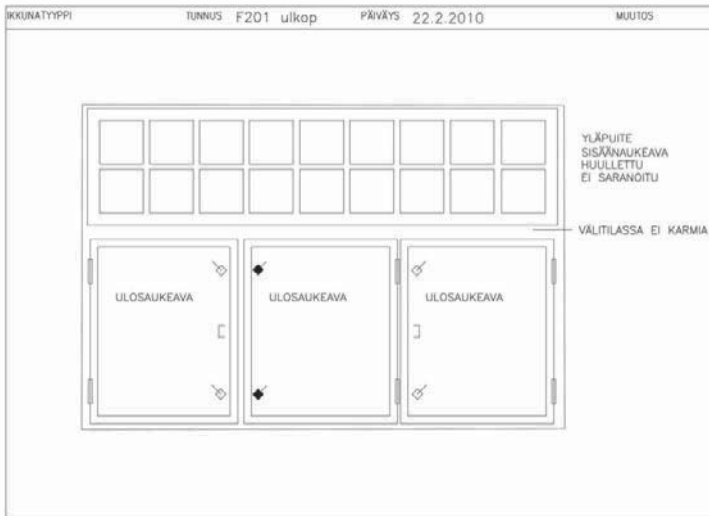
ULKOPUITTEET SISÄPUOLELTA KATSOTTUNA

Ikkunat ovat pääosin alkuperäisiä ikkunoita vuodelta 1904. Karmit on asennettu paikoilleen ennen rappaus-työtä ja saumakohtat on peitetty tiiviisti rappauksella. Peitelistoja ei ole käytetty. Kohteelle ominaisia ovat yli kaksi metriä leveät karmirakenteet, joihin kuuluu useita rinnakkaisia ja päällekkäisiä ikkunapuitteita ilman vaak- tai pystyvälikarmia. Karmin syvyys vaihtelee ikkunoitain. Sisä- ja ulkopuitteen väli on paikoin jopa 250 mm. Leveissä karmiväleissä on erilliset sisä- ja ulkokarmit ja välissä rapattu ja maalattu pinta. Ikkunoissa on avattavia, saranoituja puitteita ja saranoimattomia, vain kiinnityshelojen ja tappien varassa olevia puitteita, joiden irrottamisessa on noudatettava erityistä varovaisuutta.

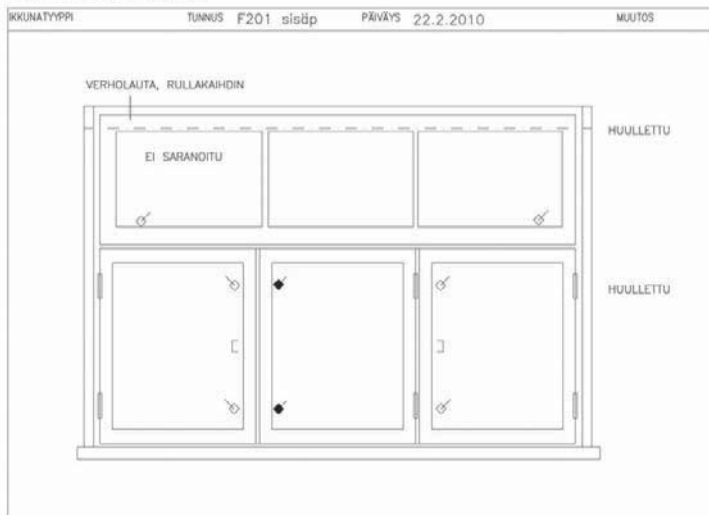
SISÄPUITTEET SISÄPUOLELTA KATSOTTUNA

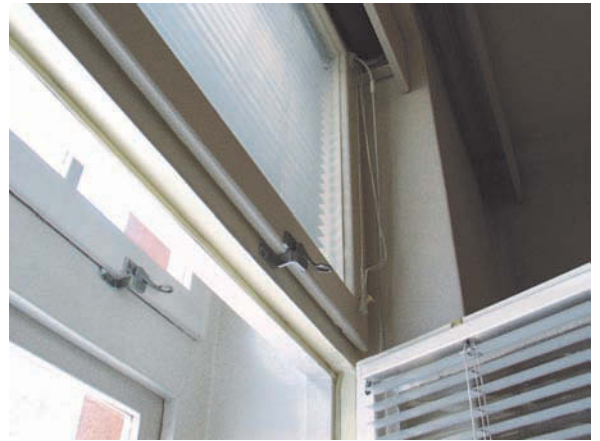
Ikkunassa on erilliset sisä- ja ulkopuolen karmit ja väljä puiteväli.

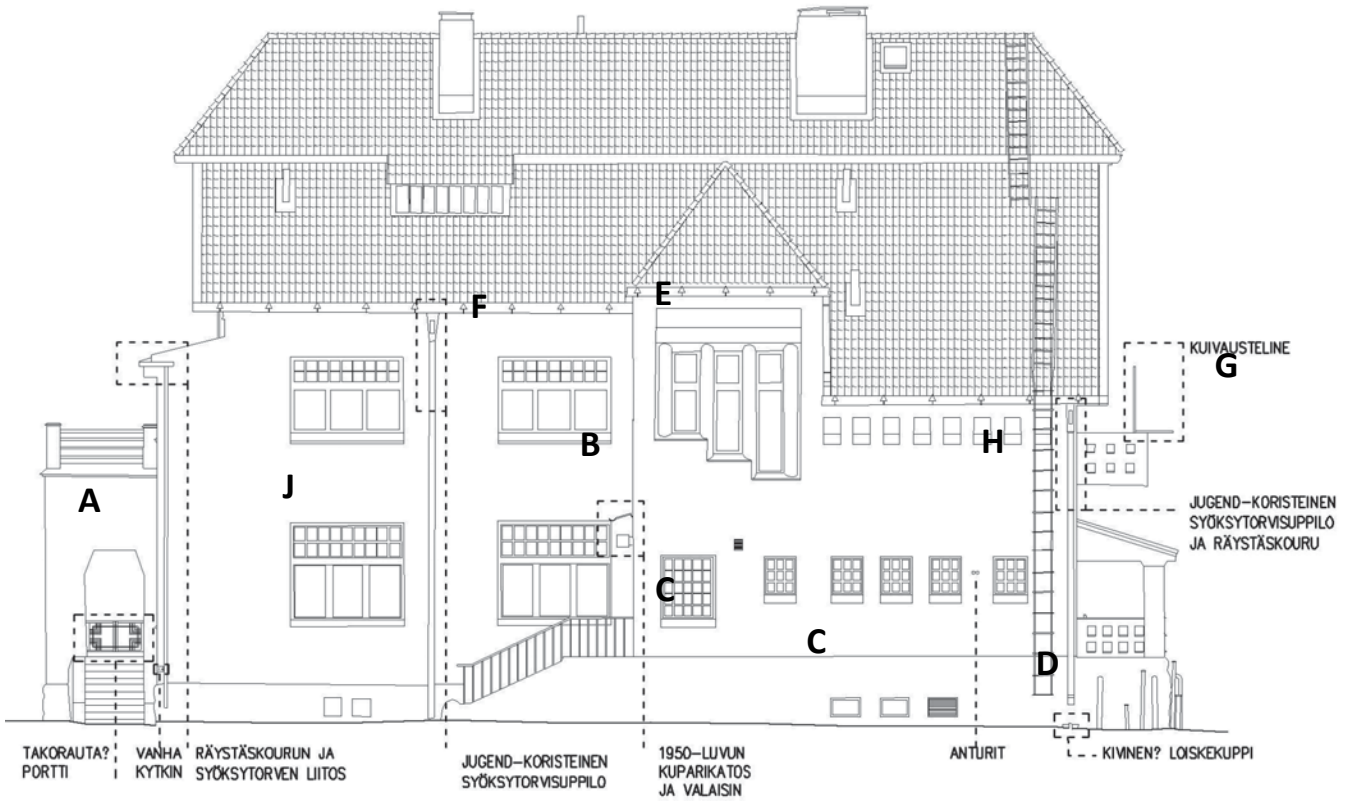
C - KELLARIN IKKUNAT JA IV- RITILÄ

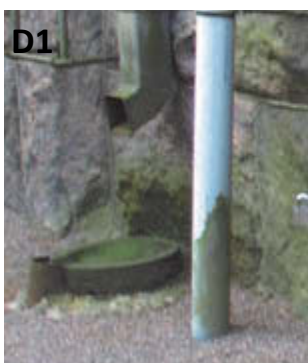
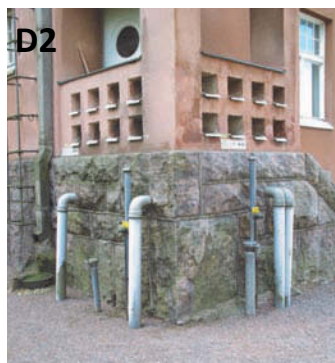
D - KIVINEN LOISKEKUPPI

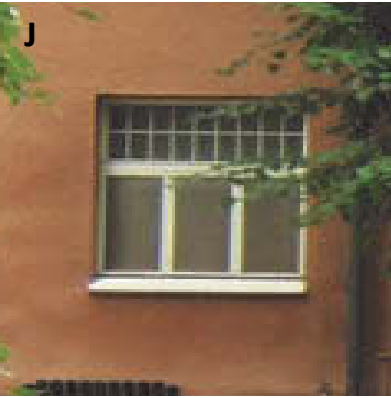
J - IKKUNA

Ikkunoiden aukkopalkkeina on käytetty laastilla suojattuja teräspalkkeja (ratakiskopalkkeja). Palkkeissa on rakenteellisia säärasituksen aiheuttamia vaurioita ja ruostumia.

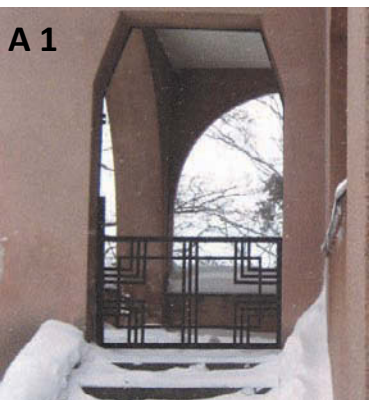
A - VILPOLAN TAKORAUTAPORTTI

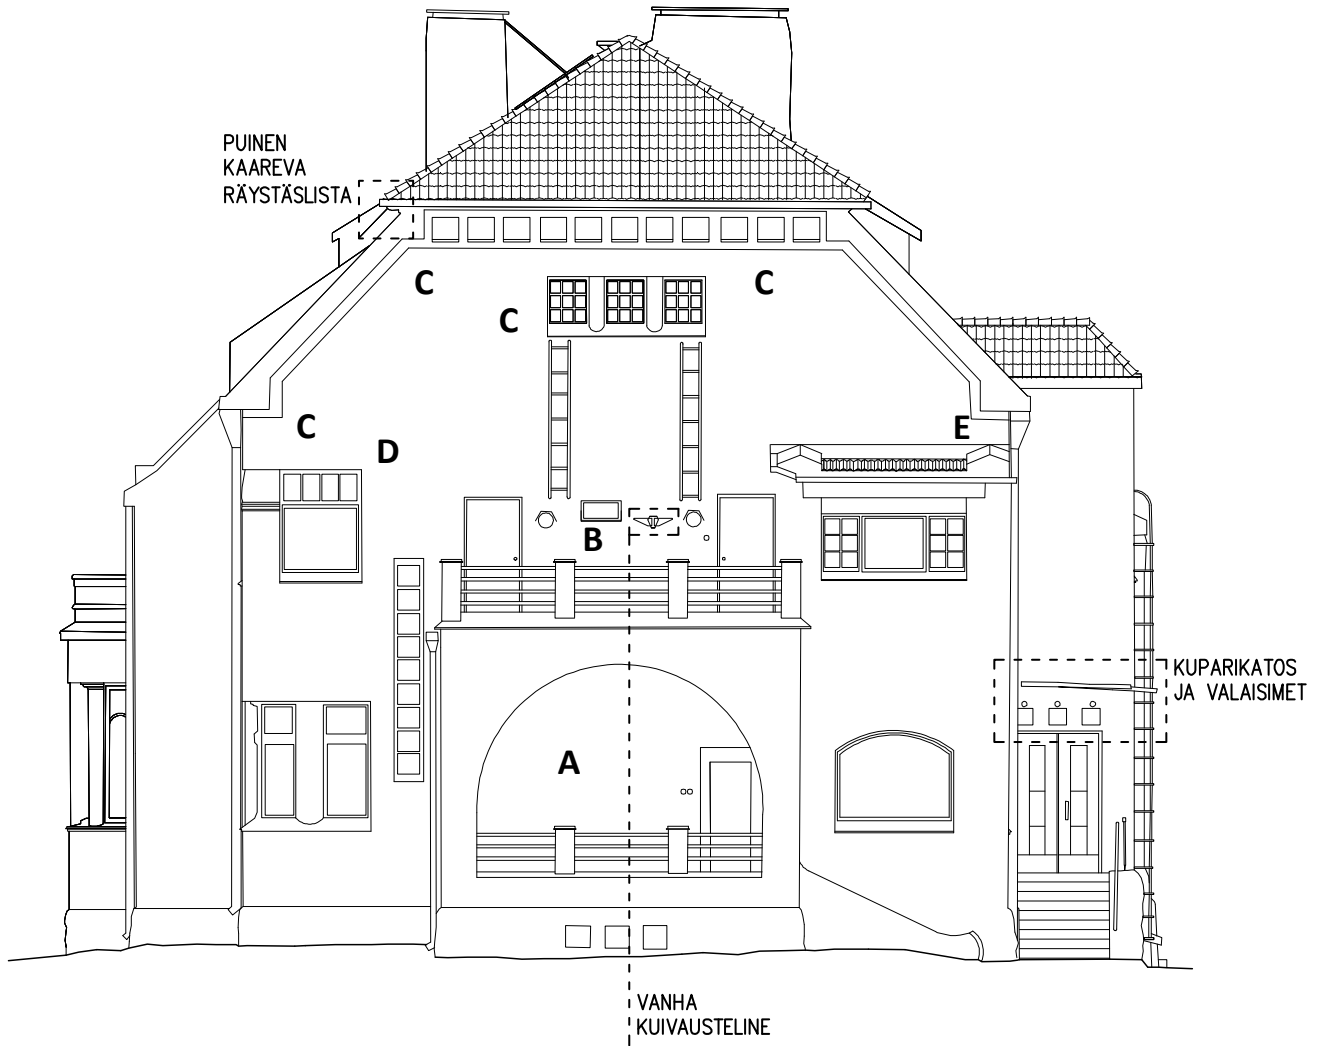
C - RÄYSTÄÄN TUULI- JA ALUSLAUTARAKENNE

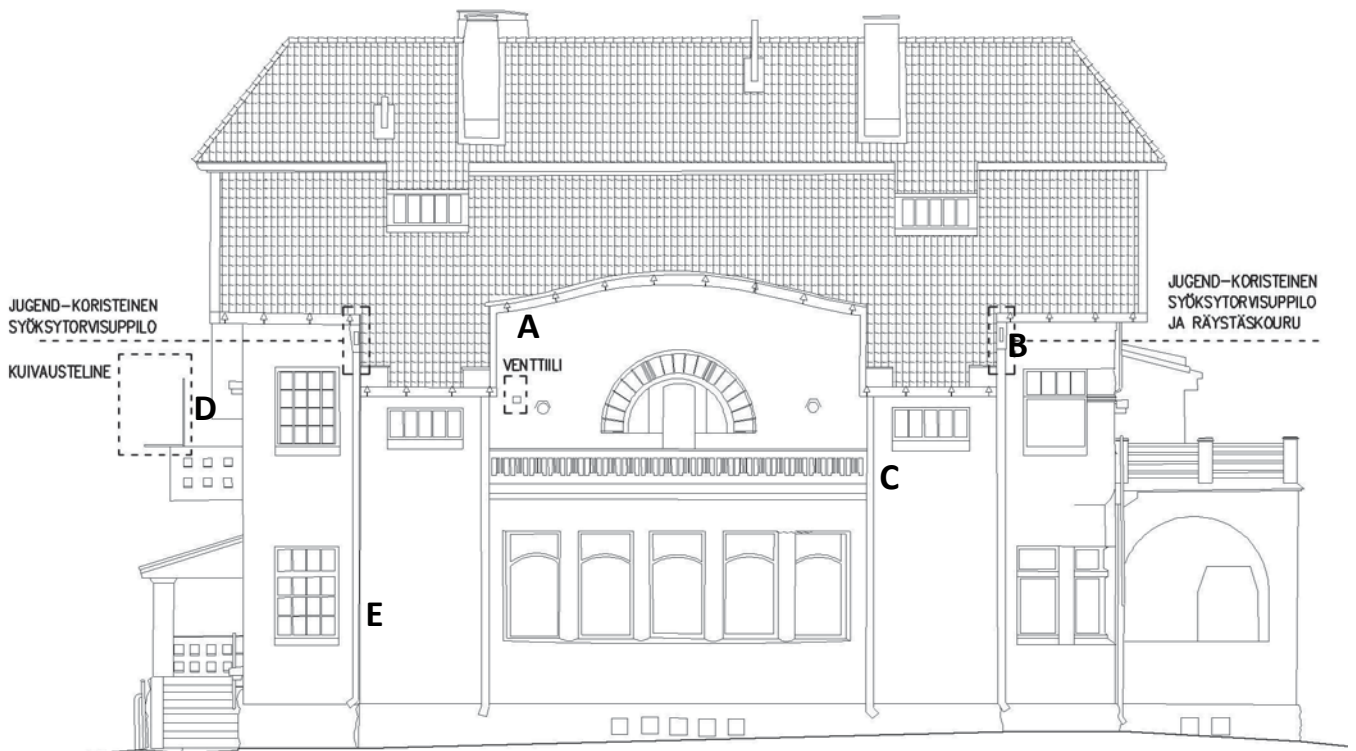
A - JUGENDRÄYSTÄSKOURUT

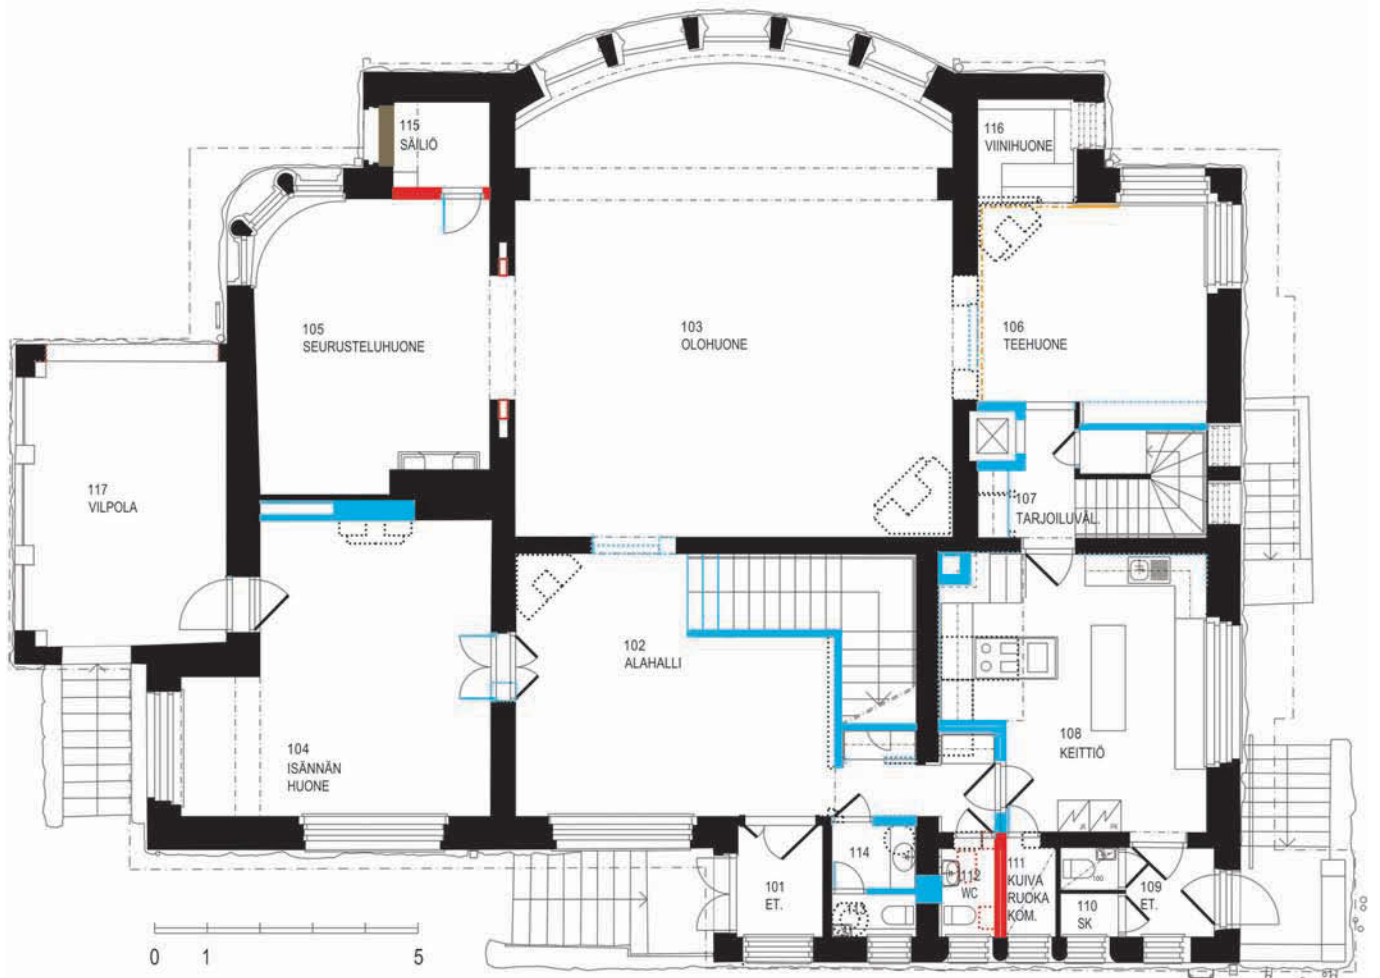
1. KERROS V. 2009

Pohjakaaviossa esitetään rakennushistorian selvitykseen perustuva arvio säilyneiden ja purettujen rakennusosien rakennusajasta. Purettuja rakennusosia on merkitty alkuperäisen rakennusajan värikoodin mukaan pilkkuviivalla. Säilyneet tai siirretyt peiliovet vuodelta 1903 (1904) on merkitty mustalla viivalla.

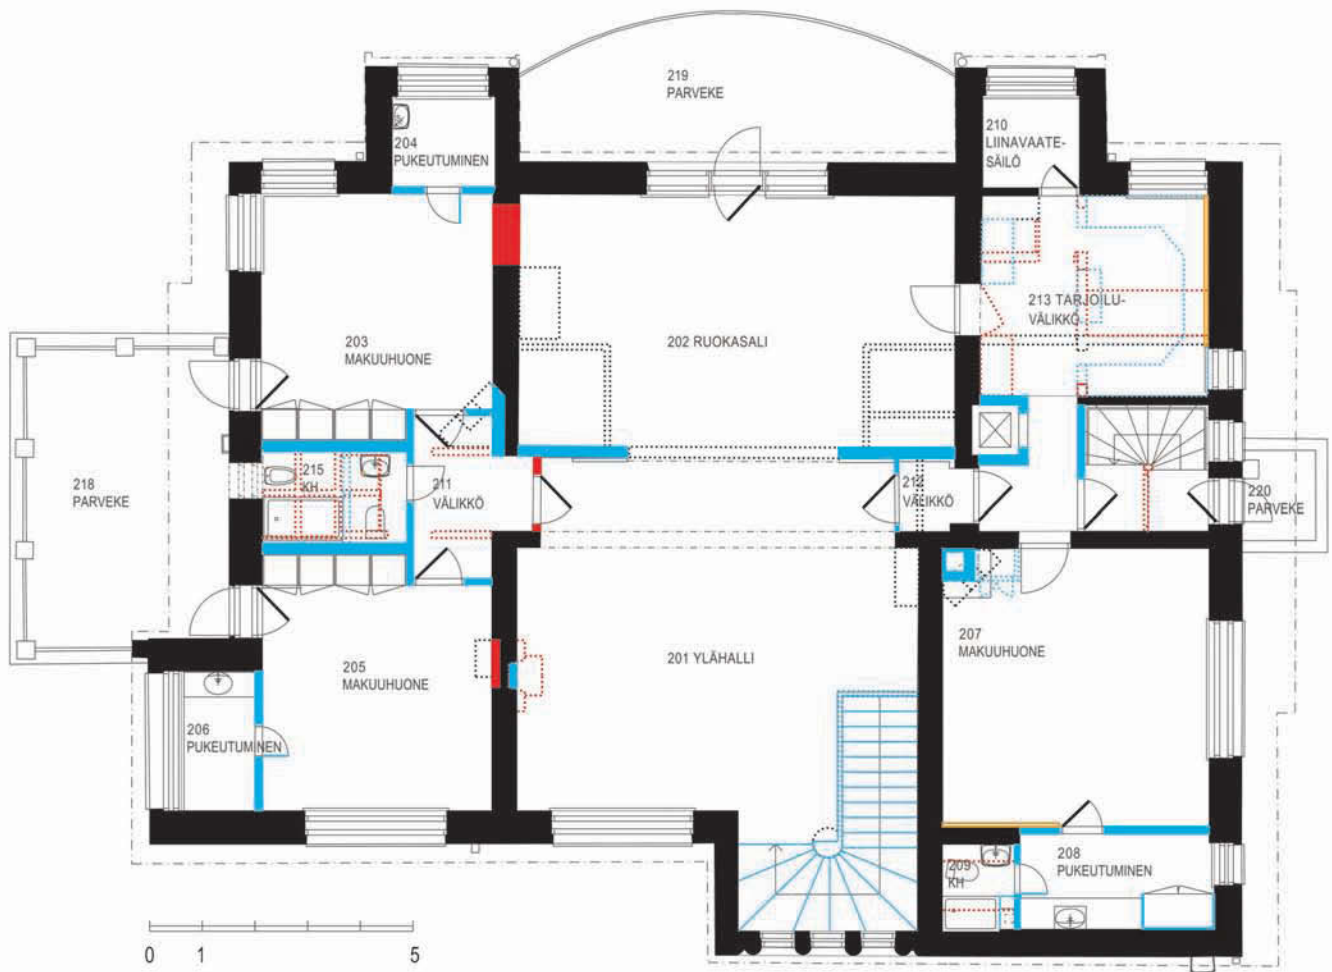
Pohjakaaviossa esitetään rakennushistorian selvitykseen perustuva arvio säilyneiden ja purettujen rakennusosien rakennusajasta. Purettuja rakennusosia on merkitty alkuperäisen rakennusajan värikoodin mukaan pilkkuviivalla. Säilyneet tai siirretyt peiliovet vuodelta 1903 (1904) on merkitty mustalla viivalla.

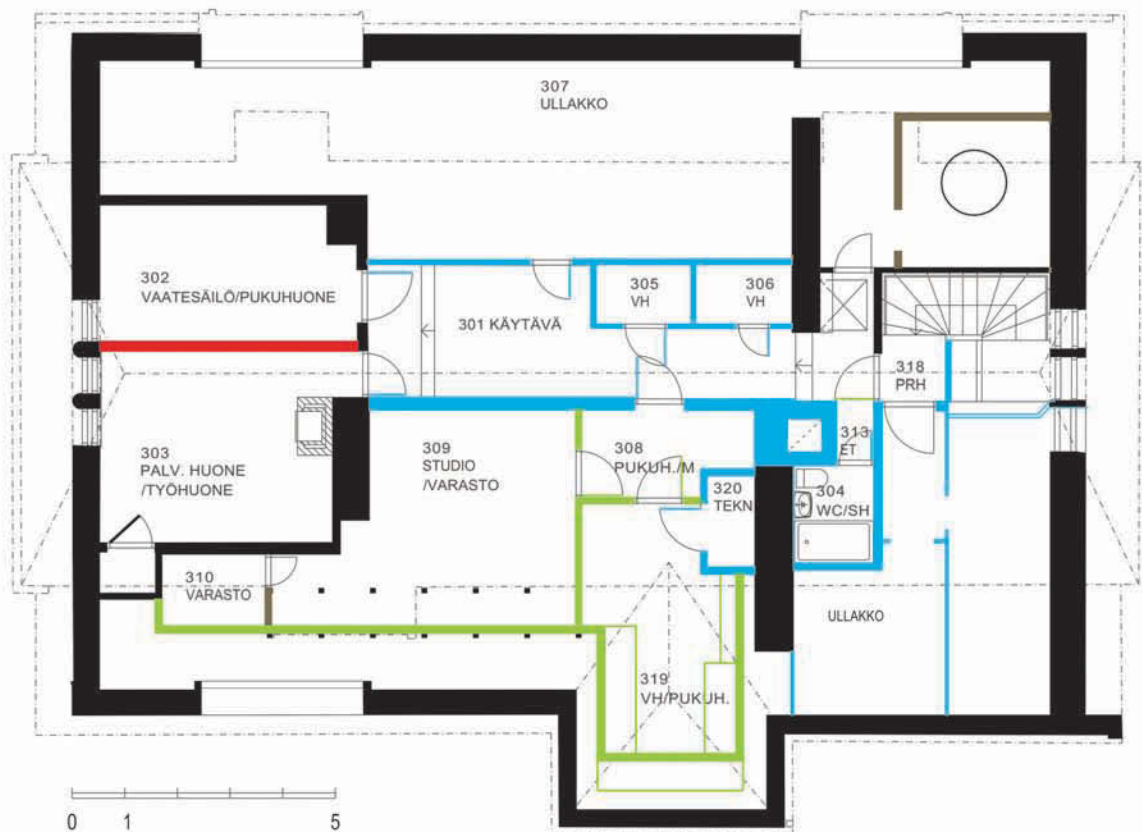
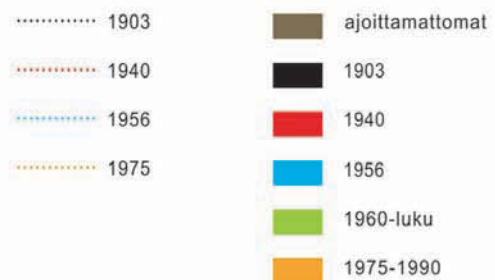
RAKENNUSOSIEN AJOITUS
3 KERROS ULLAKKO V. 2009

Pohjakaaviossa esitetään rakennushistorian selvitykseen perustuva arvio säilyneiden ja purettujen rakennusosien rakennusajasta. Purettuja rakennusosia on merkitty alkuperäisen rakennusajan värikoodin mukaan pilkkuviivalla. Säilyneet tai siirretyt peiliovet vuodelta 1903 (1904) on merkitty mustalla viivalla.

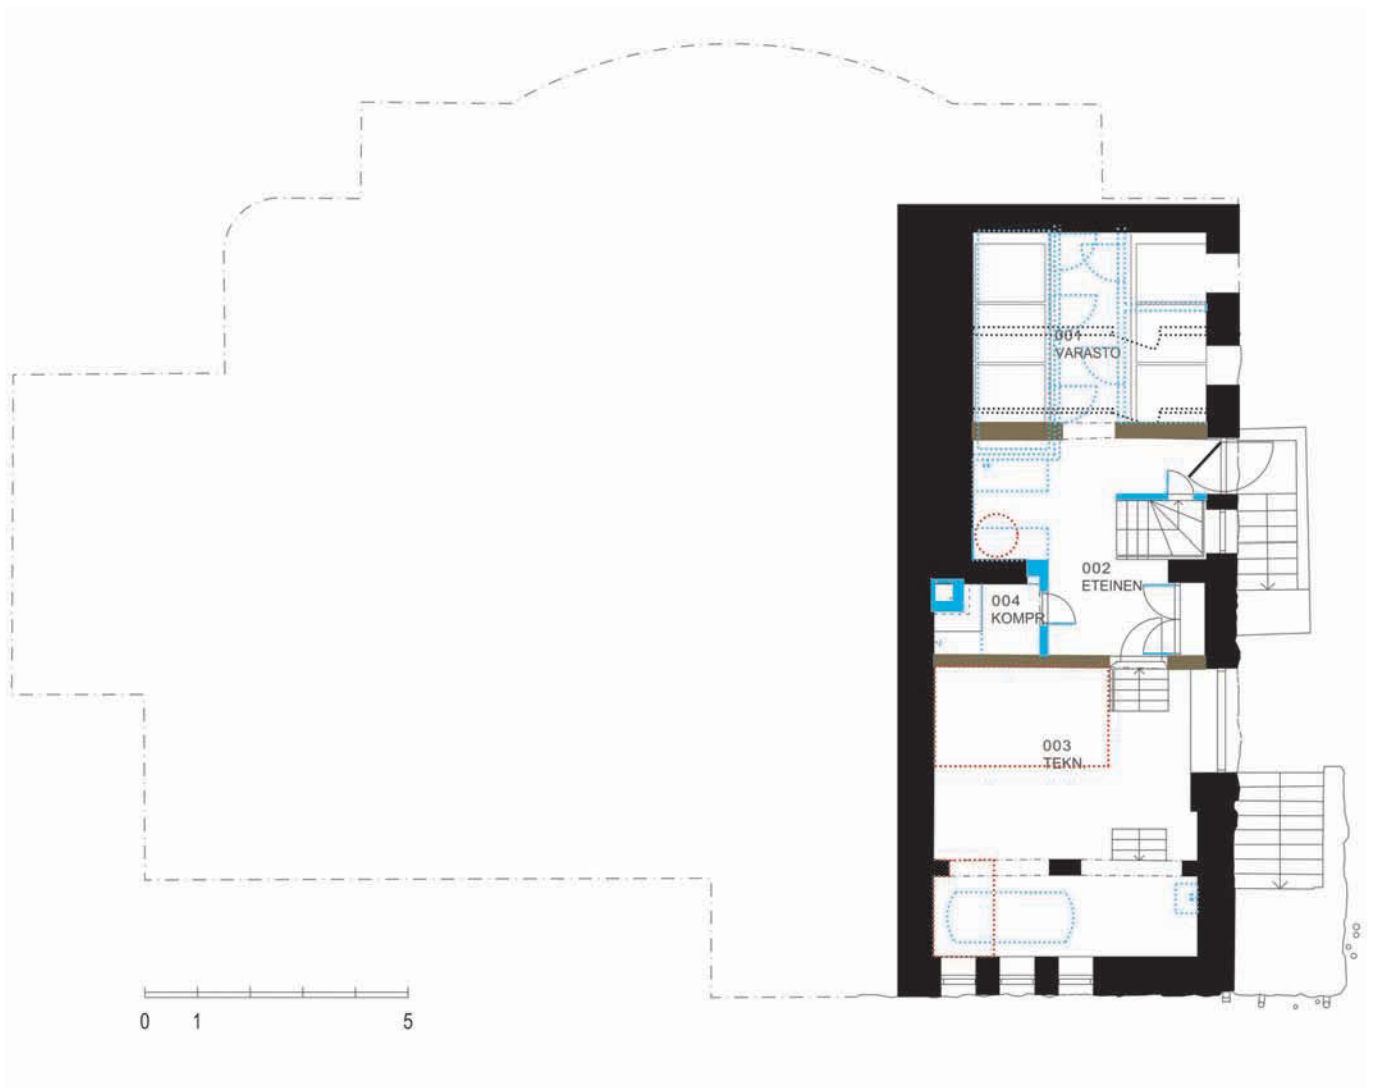
Pohjakaaviossa esitetään rakennushistorian selvitykseen perustuva arvio säilyneiden ja purettujen rakennusosien rakennusajasta. Purettuja rakennusosia on merkitty alkuperäisen rakennusajan värikoodin mukaan pilkkuviivalla. Säilyneet tai siirretyt peiliovet vuodelta 1903 (1904) on merkitty mustalla viivalla.

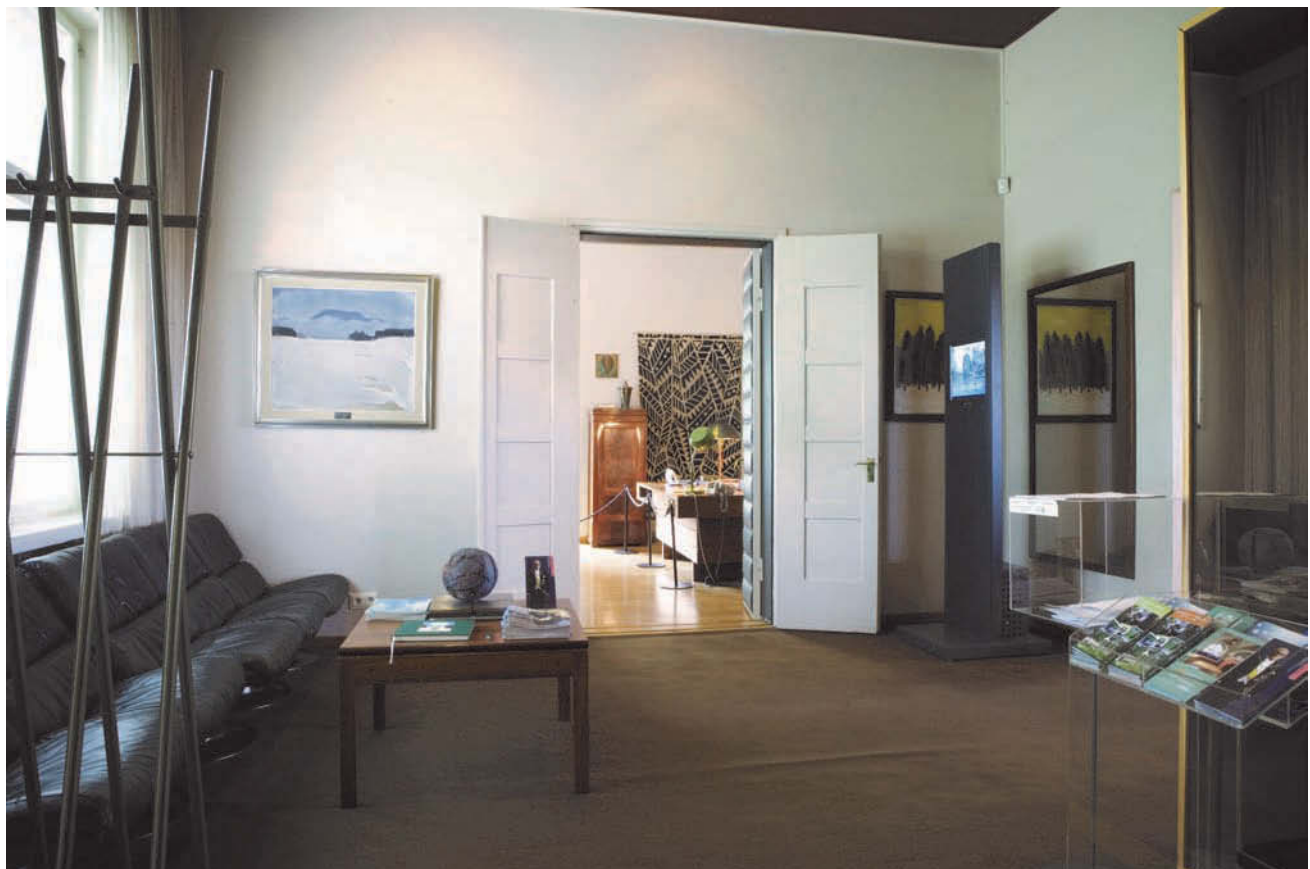
Museon alahalliin on hankittu uusi kokolattiamatto vuonna 1990 .
 Kuva 2009 Saara Salmi. MV

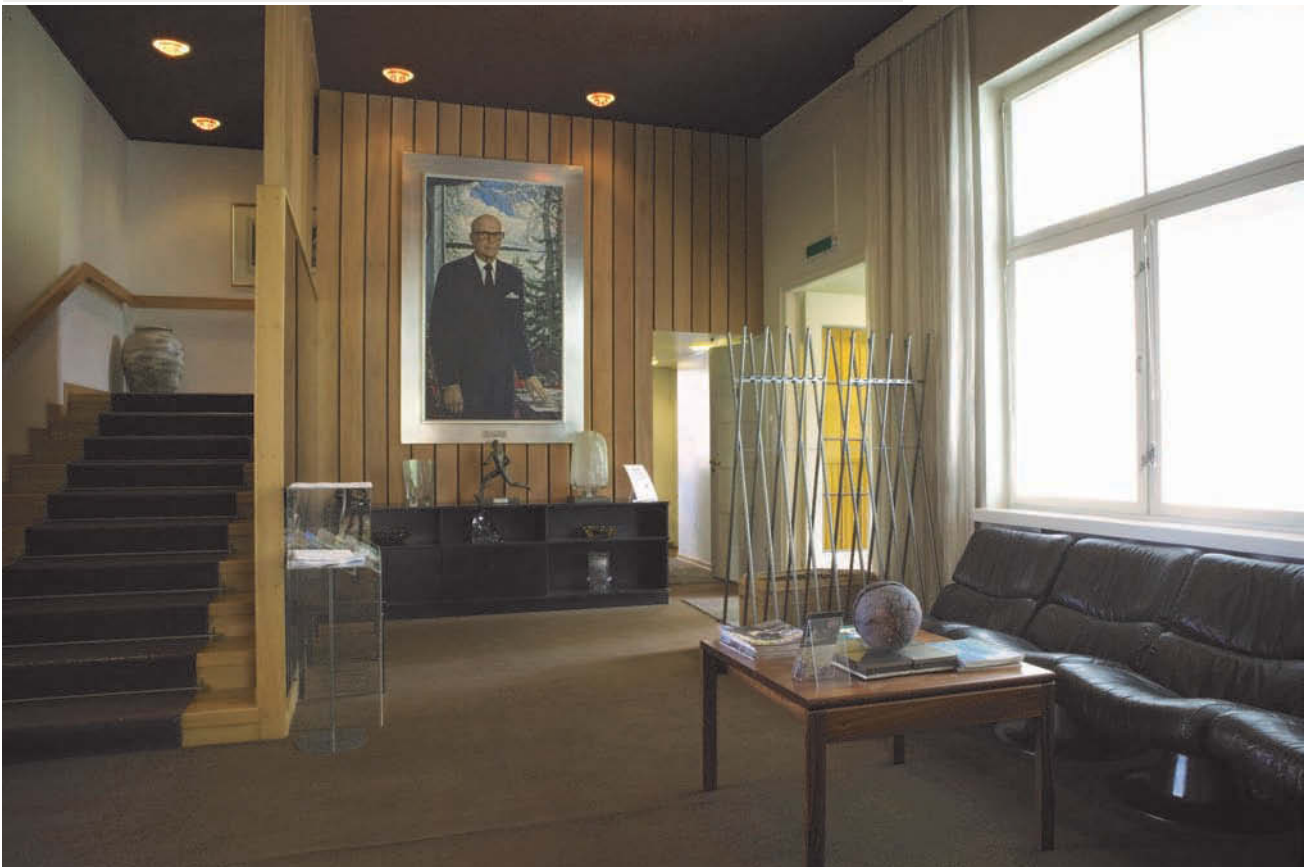
Alahallin museonaikaiset muutokset näkyvät asennuksina ja tilaan on tuotu lisää kalusteita. Kuva 2009 Saara Salmi. MV
