Urho Kekkosen museo Tamminiemi
Rakennushistorian selvitys

PÄÄRAKENNUS

Kati Salonen ja Mona Schalin Arkkitehdit Oy 30.12.2011

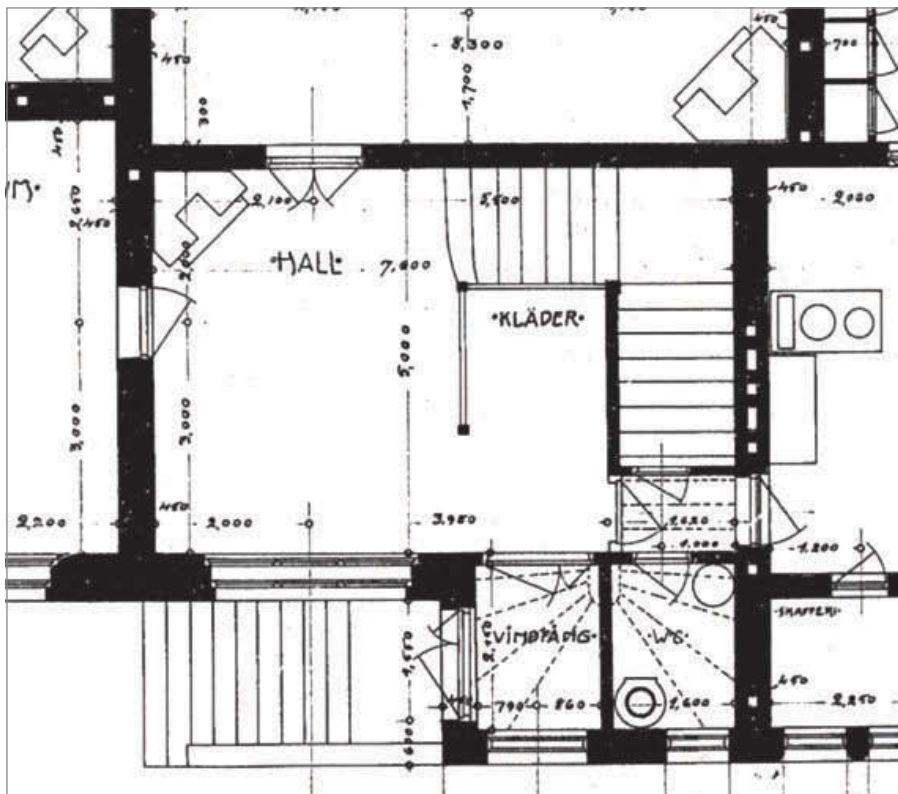
Hallin pohjapiirros v. 1903. Arkkitehdit Frosterus ja Strengell. HKA

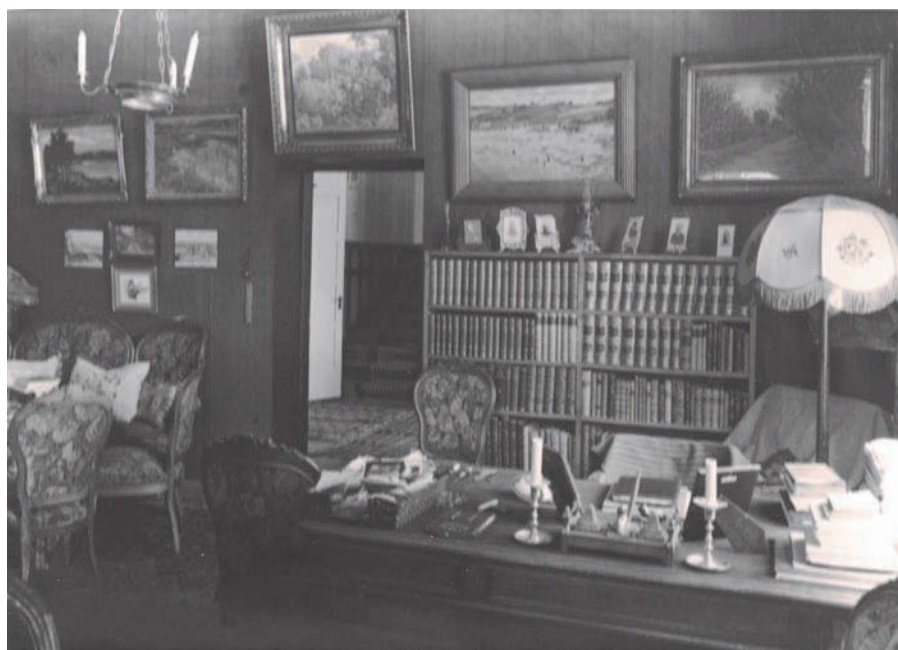
Kuvat Cadeniuksen albumista 1930-1939. MV

Isännän huoneesta näkyy taustalla porrashalli ja olohuoneen valkoiseksi maalattu peiliövi. Portaan vieressä näkyy ruudukkoaiheinen, kahdella sävyllä väritetty paneeli, joka todennäköisesti kiertää hallin ympäri. Koska vasemmalla on takka lyhyen seinän keskellä, on kirjoituspöydän sijoitus luonteva ratkaisu.

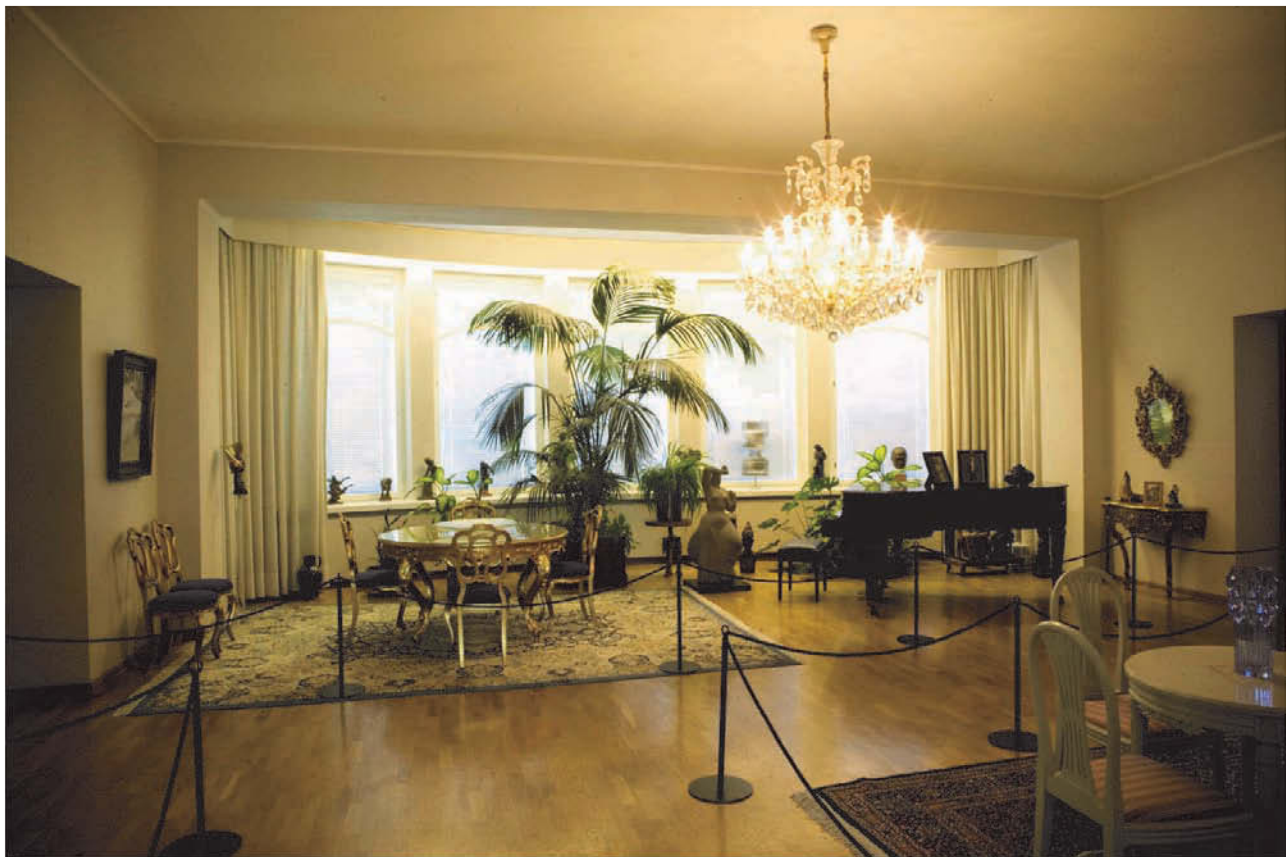
Sali on saanut nykyisen ilmeensä 1970-luvulla. Museon aikaiset lisät ovat liikuteltavat kulkuesteet. Kuva 2009 Saara Salmi. MV

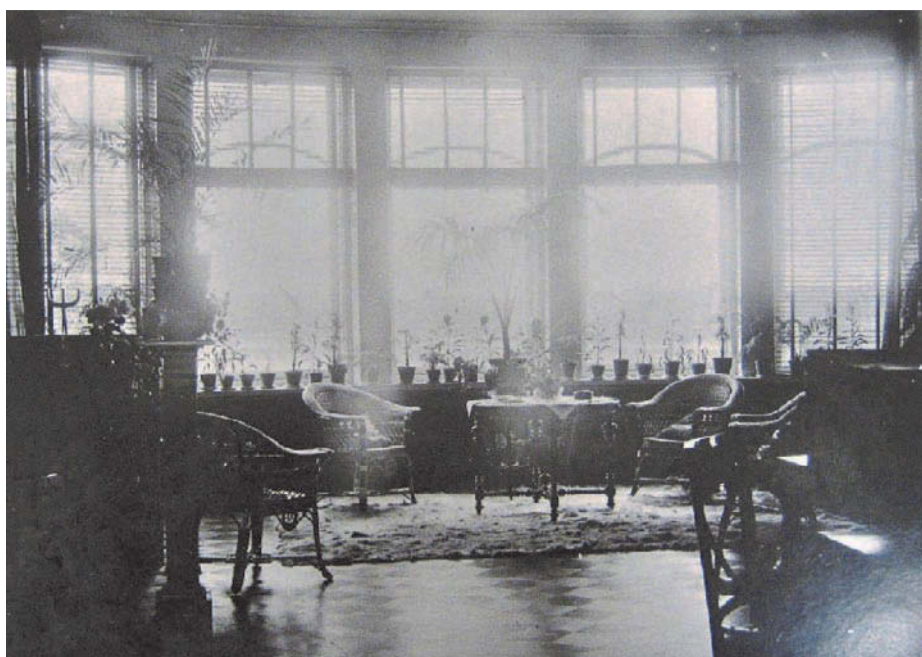
Olohuoneen kaareva erkkeri oli Nissenin perheen aikana sisustettu rottinkihuonekaluilla. Ruukkukasveja oli runsaasti, kuten Carl Larssonin Sundbornin talon kukkaisuonessa. MV

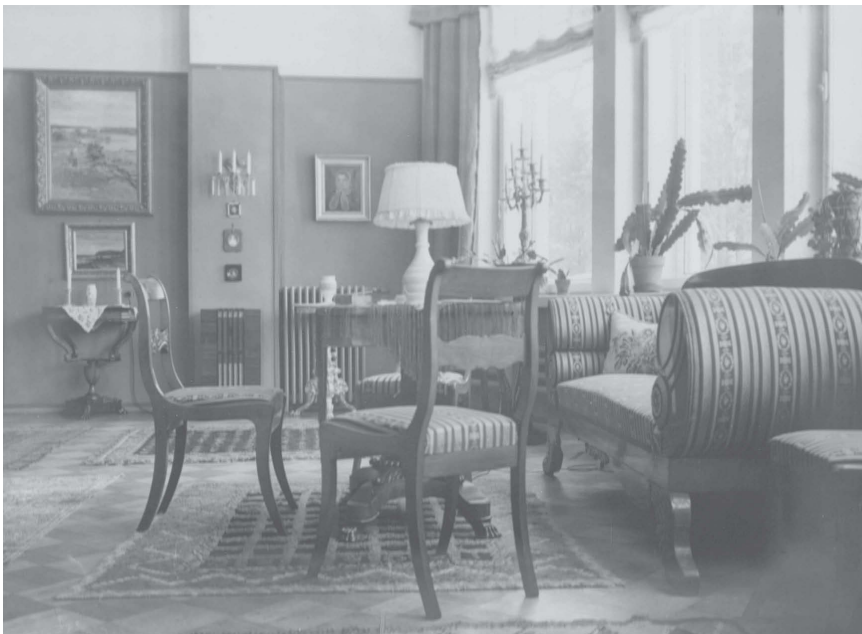
Kaari-ikkunan alla häämöttää putkipatteri, taustalla Högfors-radiaattori Classic.

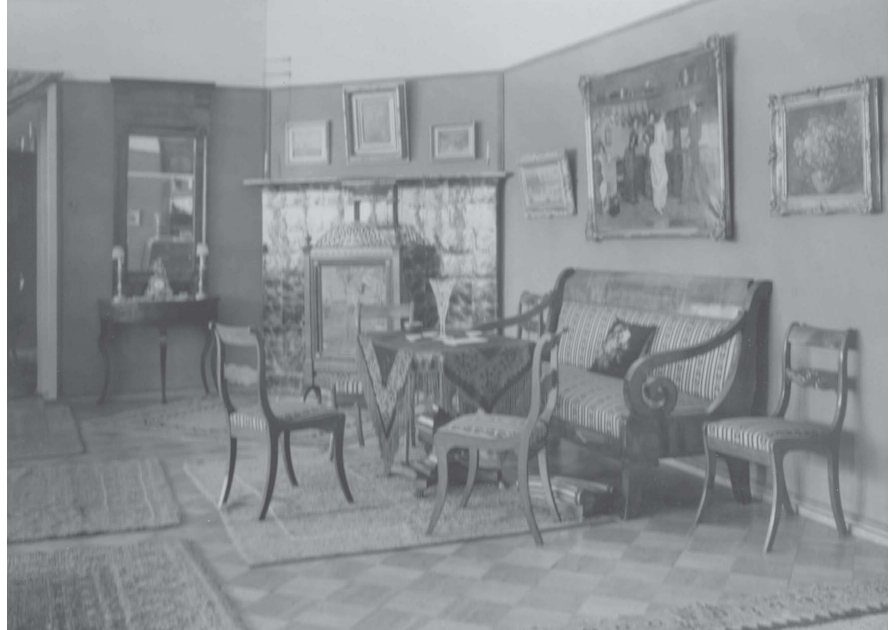
Näkymiä olohuoneeseen ajalta 1930-39. Kuvat Cadeniuksen albumista. MV

Huoneen kulmassa on jäljellä kaakeliuuni ja lounaissivun erkkerin kulmauksessa on ikkunan molemmin puolin korkea, jaloilla seisova radiaattori. Sivuilla olevien radiaattoreiden lisäksi on kaarevalle ikkunaseinälle asennettu rinnakkaisista pyöröputkista koostuva lämpöputkisto.

Ruokasalin puolella näkyy edelleen päätyportaan alustilaan työntyvä matala alkovi. Kellariin ei ole vielä porrasyhteyttä sisäkautta. Ruutu-aiheinen panelointi ei näy kuvassa, mutta se lienee jäljellä. Tarjoiluhuoneeseen ja keittiöön johtava ovi on sävyltään vaalea. Sekin on todennäköisesti maalattu valkoiseksi kuten olohuoneen paripeiliovi ja smyygit.

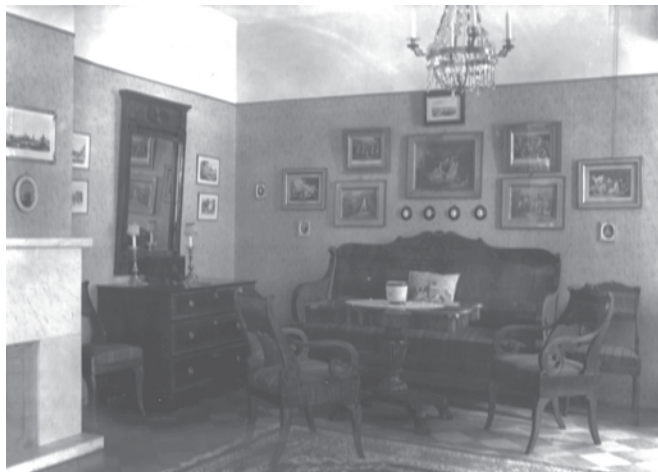
Seurusteluhuone vuosina 1930-39. Kuvat Cadeniuksen albumista. MV

Kuvan perusteella seinät on todennäköisesti tapetoitu. Kuten olohuoneessa, täälläkin on kehystetty seinäpintoja puulistalla. Lattia on sama vinoruutuparketti kuin olohuoneessa, johon seurusteluhuone liittyy väljän aukon välityksellä. Vasemmalla on vähäeleinen, kuutiomainen takka, jonka päällysteenä on juovainen valkea marmori.

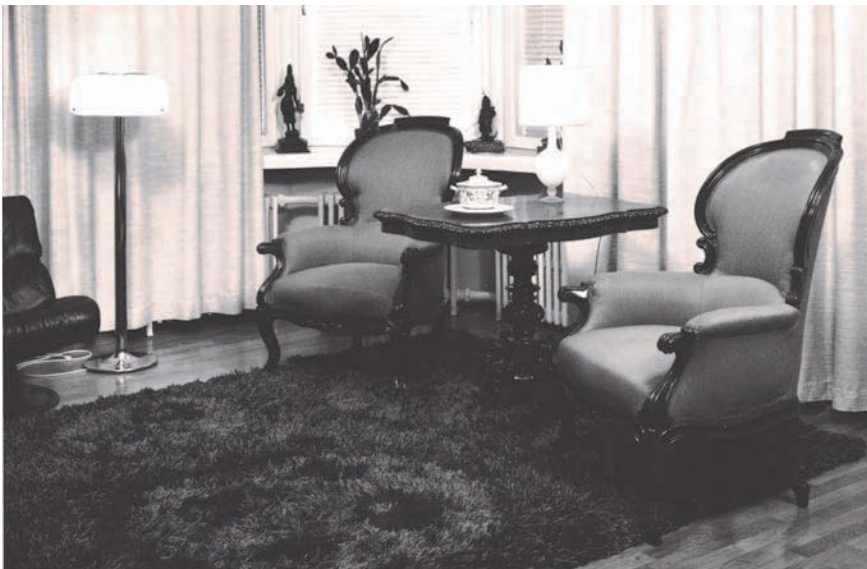
Kolmijakoisen kulmaikkunan alla on radiattorit. Kuva v. 1987. 184935 Timo Syrjänen, MV

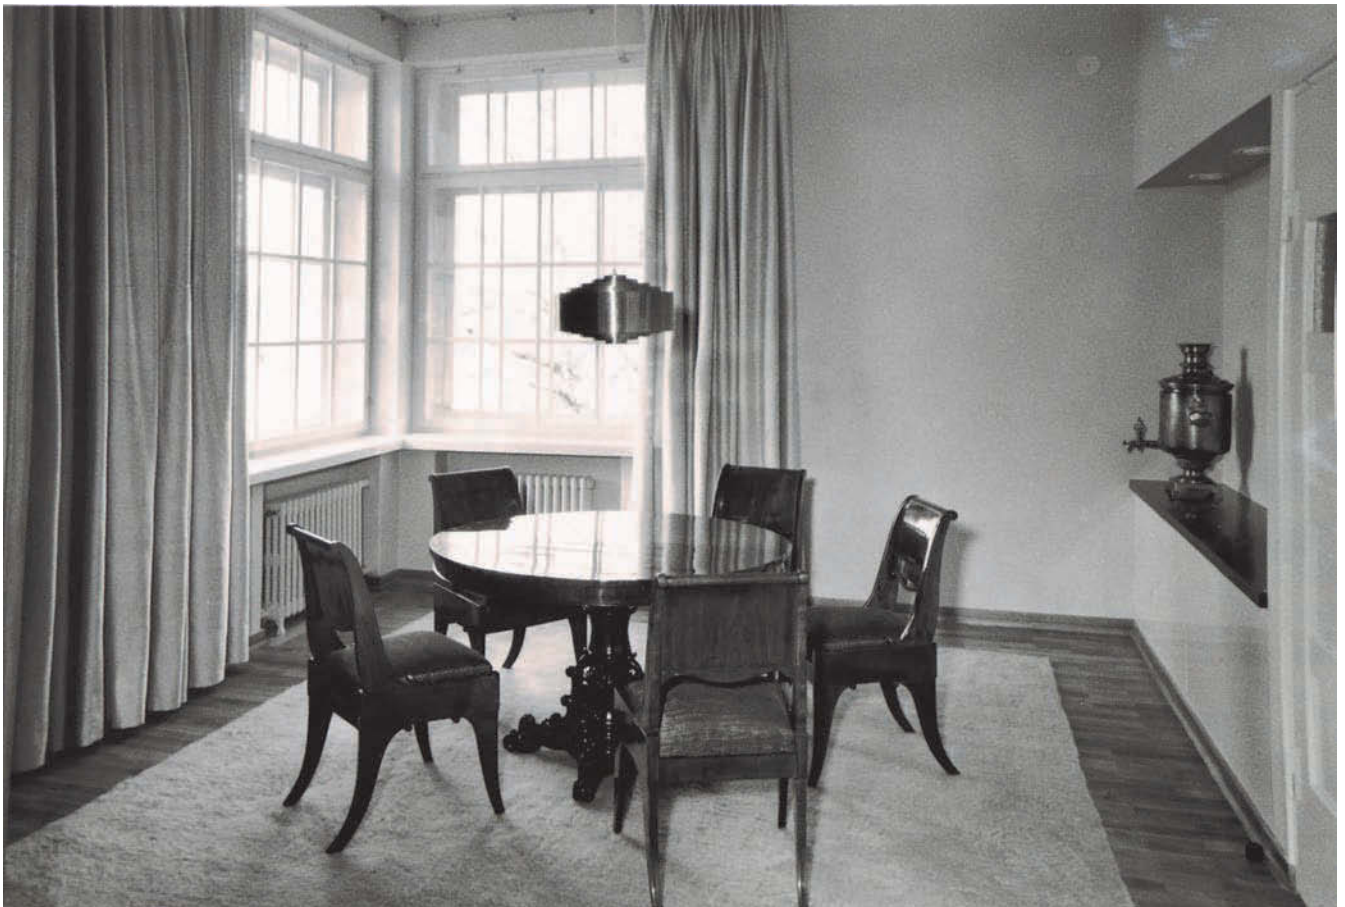
Peruskorjauksessa v. 1956 uudistettiin teehuoneen ilmettä. Olohuoneen oviaukkoa suurennettiin. Huoneessa oli nyt vaaleat yhtenäiset seinäpinnat ja yhdensuuntainen tammisauvaparketti sekä kaksiosainen tammijalkalista. Viereisen sivuportaan alle oli rakennettu syvennyys säilytyskaapille ja sen yläreunaan oli upotettu kohdevalaisimet. Kuva 1956, KA RakH

1956 Peruskorjauksessa uudistettiin teehuoneen ilmettä. Olohuoneen oviaukkoa suurennettiin. Huoneessa oli nyt vaaleat yhtenäiset seinäpinnat ja yhdensuuntainen tammisauvaparketti sekä kaksiosainen tammijalkalista. Viereisen sivuportaan jatkeeksi rakennetun kellariportaan viereen jäi tilaa syvennykseen asennettavalle säilytyskaapille. Erkkeri yhdistettiin teehuoneeseen ja sisustettiin viinibaariksi viilupintaisilla kalusteilla M. Komulaisen piirustusten mukaan. Näkösuojana oli aluksi huoneen korkuinen verho. Jälkikäteen asennettiin tilanjakajaksi korkeat, kulmittain liukuvat, tammiviilupintaiset liukuovet, samanlaiset oli jo asennettu salin suuntaan. Nykyinen itämainen matto on hankittu 1973 jälkeen. Nykyinen riippuvalaisin on vuodelta 1974.

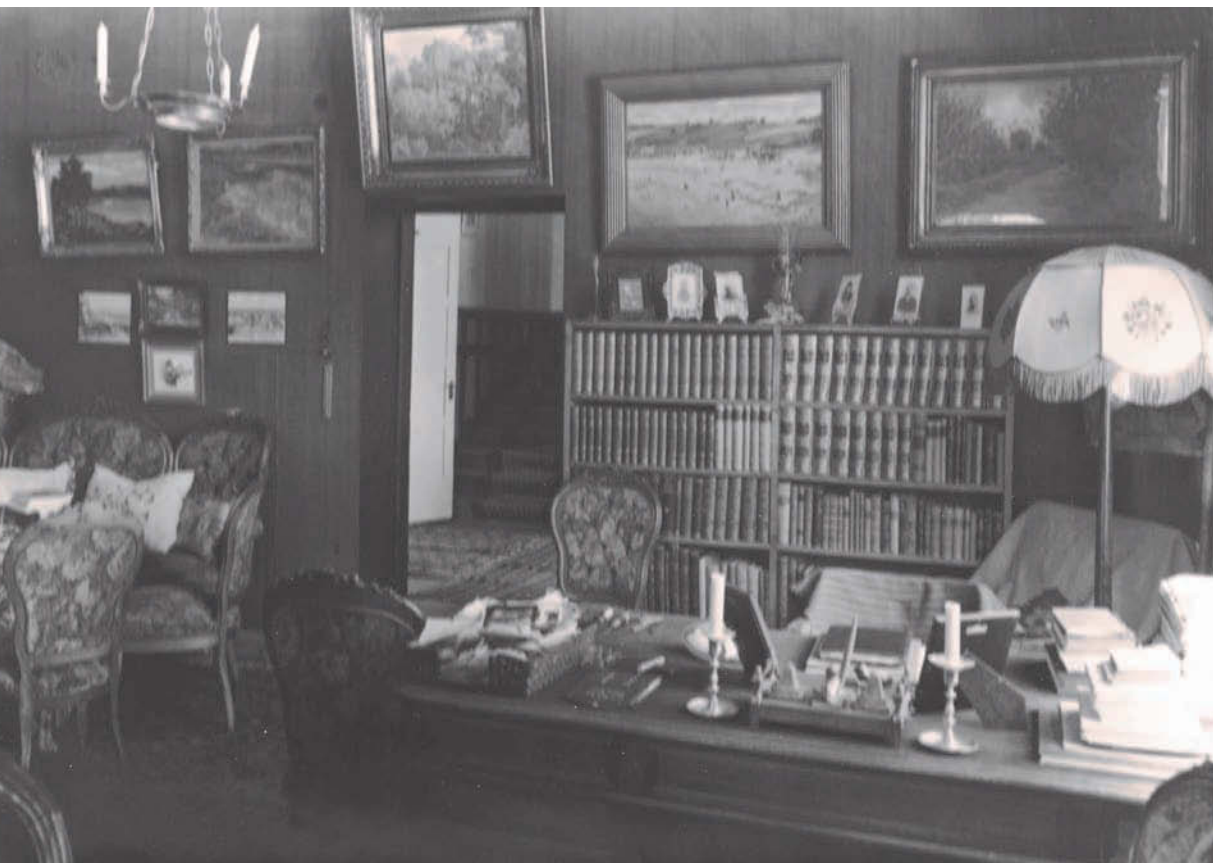
Isännän huone, kirjasto. Kuva 1930-39. Cadeniuksen albumi. MV

Seinät on todennäköisesti tapetoitu eikä tässä huoneessa ole oven yläreunaa myötäilevää vaakalistaa. Lattia on peitetty matoilla. Koska vasemmalla on takka lyhyen seinän keskellä, on kirjoituspöydän sijoitus luonteva ratkaisu. Taustalla näkyy porrashalli ja olohuoneen valkoiseksi maalattu peiliovi. Portaan vieressä näkyy ruudukkoaiheinen, kahdella sävyllä väritetty paneeli, joka todennäköisesti kiertää hallin ympäri.

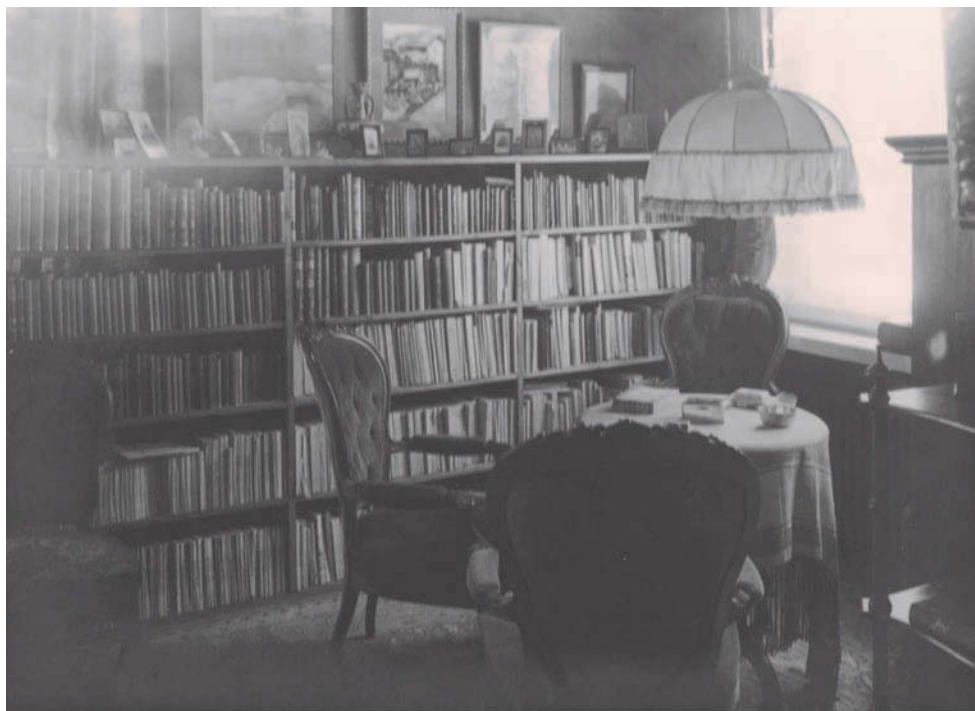
Isännän huone, kirjasto. Kuva 1930-39. Cadeniuksen albumi, MV
Näkymä ikkunaerkkeriin, jonne on sisutettu seurustelunurkkaus. Ikkunapenkin alla näkyy radiattori.

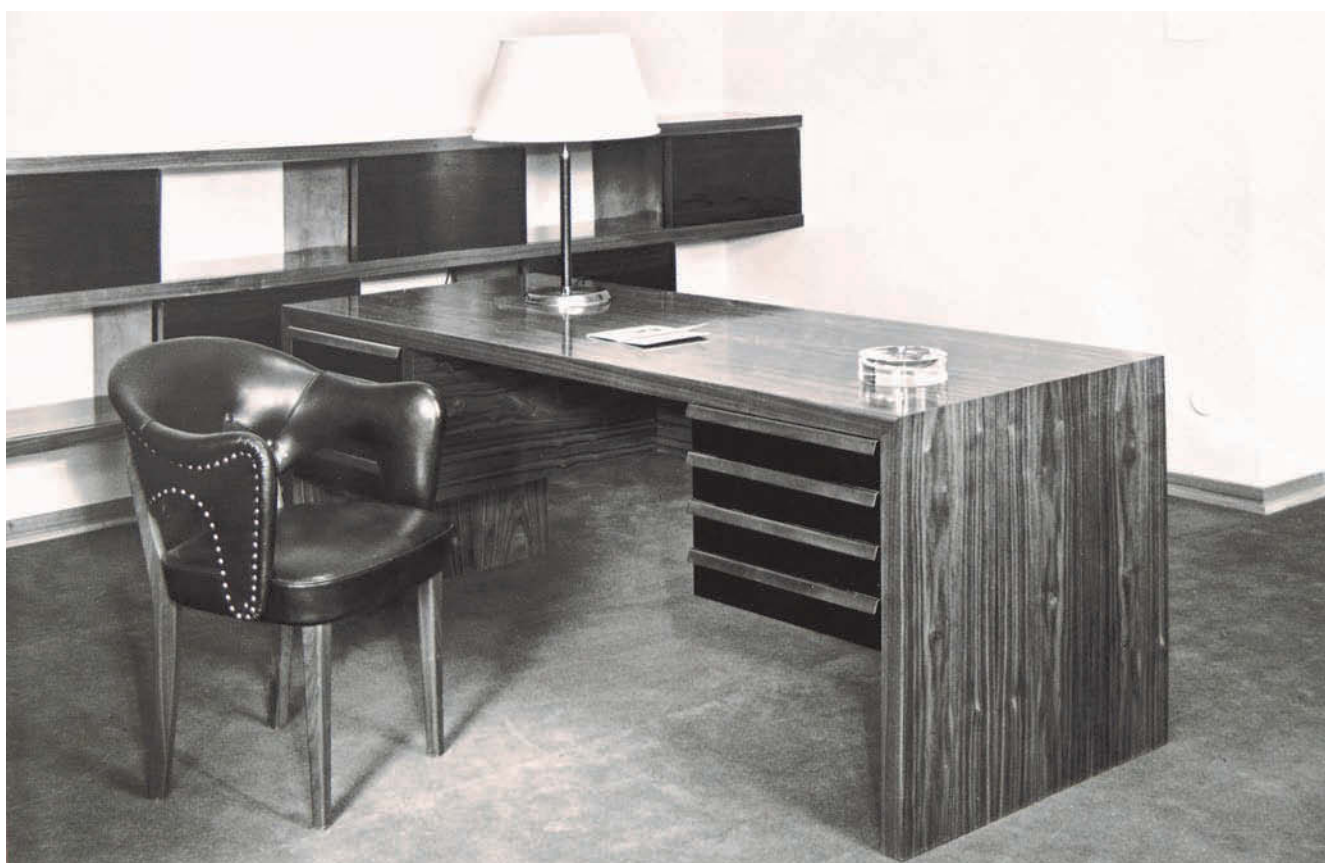
Vuonna 1956 suunnitellun presidentin työhuoneen sisustus edusti aikansa korkeatasoista muotoilua. Seinät on maalattu neutraalilla, taitetun valkoisen sävyllä. Kiinteä, matala kirjahylly ja aistikas kirjoituspöytä ovat lakattua puuta, työtuoli on päällystetty mustalla nahalla kiiltävin nastoin. Lattia on päällystetty kokolattiamatolla, joka ulottuu jalkalistan mattolistan alle. Kiinteät seinähyllyt ovat nykyään edelleen paikallaan. Vuonna 1956 maalattu harmaanvihreä seinäväri tuli näkyviin hyllyjen irrottamisen yhteydessä korjaustyön aikana 2009.
Kuva 1956, KA Rakh

Vuonna 1956 merkittävimmät muutokset olivat takan purkaminen ja oven suurentaminen sekä uuden sisäoven päällystäminen pehmustetulla Telonilla. Työhuoneen sisustus oli aikansa korkeatasoista muotoilua. Seinät maalattiin neutraalilla, taitetun valkoisella sävyllä. Lattia päällystettiin kokolattiamatolla. Entiselle takkaseinälle asennettiin kiinteä, matala kirjahylly.

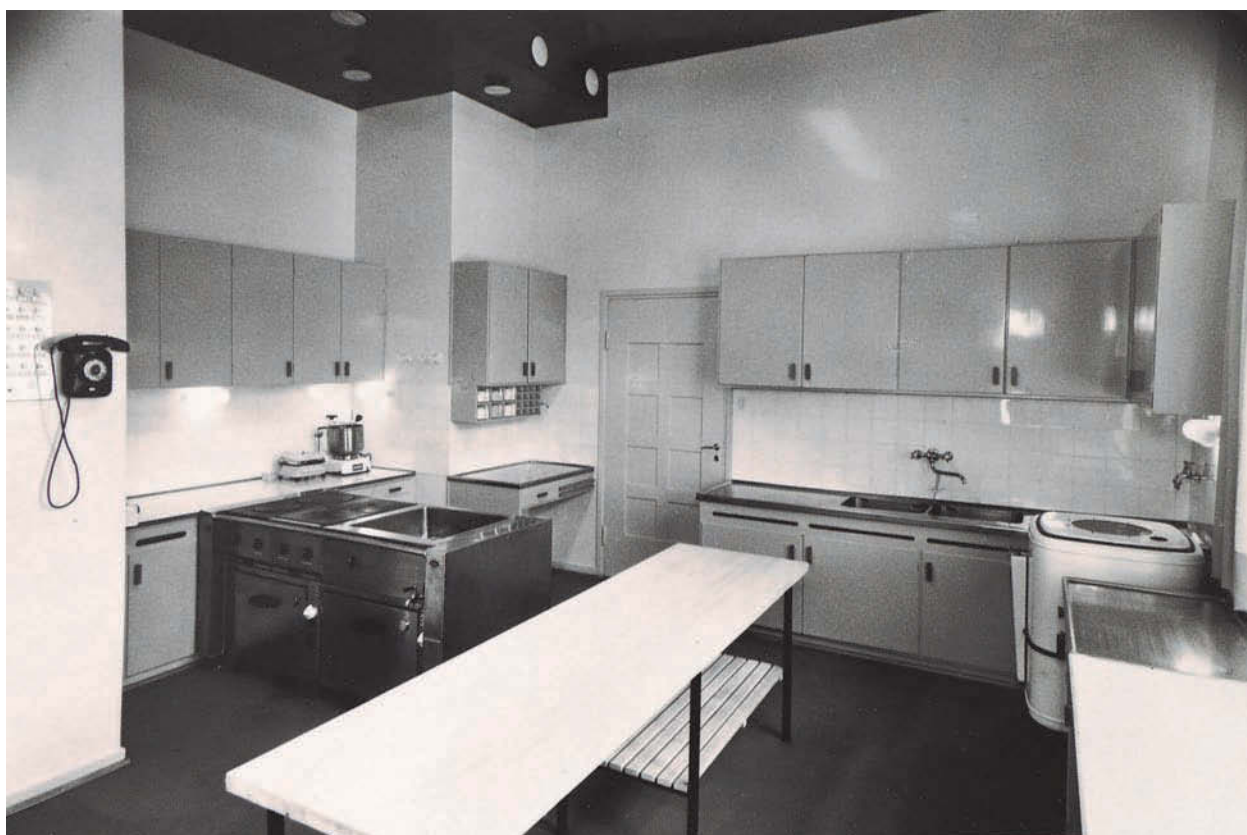
Vuonna 1956 uudistettu keittiö uusine pintarakenteineen ja kalusteineen. Lattialla on mattopäällyste, seinät on maalattu vaalealla sävyllä. Peilioven sävy on seinää tummempi. Työtasojen taustat on laatoitettu valkoisella kiiltävällä n 150x150 mm laatoilla. Kiintokalusteet ovat ajan tyyppisiä puusepäntehtaan tuotteita puisine vetimineen ja maalattuine ovineen. Näyttävä liesi- ja uuniyhdistelmä lämpölaatikoineen on sijoitettu poikittain. Tummaan sävyyn maalatussa katossa näkyvät poistohormin kotelo ja venttiilit. KA RakH

Vuosilta 1904-1940 ei ole löytynyt tietoa keittiön sisustuksesta. Vuonna 1940 tehdyt korjaukset eivät käsittäneet keittiön uudistamista. Keittiön tilasta on vuonna 1956 lohkaistu osa yhdistettäväksi eteisen WC-tilojen välikköön. Nurkassa on muurattu hormi samalta vuodelta. Keittiö uudistettiin kokonaan vuoden 1956 peruskorjauksessa pintarakenteineen ja kalusteineen, mutta vanhat sisäovet säilyivät. Lattia sai mattopäällysteen ja seinät maalattiin vaalealla sävyllä. Peilioven sävy oli seinää tummempi. Katto maalattiin tummalla sävyllä. Kiintokalusteet olivat ajan tyyppillisiä puusepäntehtaan tuotteita puisine vetimineen ja maalattuine ovineen. Työtasojen taustat laatoitettiin valkoisella kiiltävällä laotalla. Näyttävä liesi- ja uuniyhdistelmä lämpölaatikoineen sijoitettiin poikittain. Kuvassa näkyy keittiön poistohormin kotelo venttiileineen. Keittiön sisustus ja väritys uusittiin vuonna 1974. Keltaisen, ruskean ja sinivihreään perustuva väritys valittiin hillitymmän vaihtoehdon sijasta. Lattialle tuli turkoosinsininen muovimatto. Kalusteiden pinta oli kirkkaankeltaista laminaattia. Seinät on maalattu valkoisella taitetulla ruskealla sävyllä. Liesi säilyi mutta lieden yläpuolelle asennettiin koneellinen liesikupu.

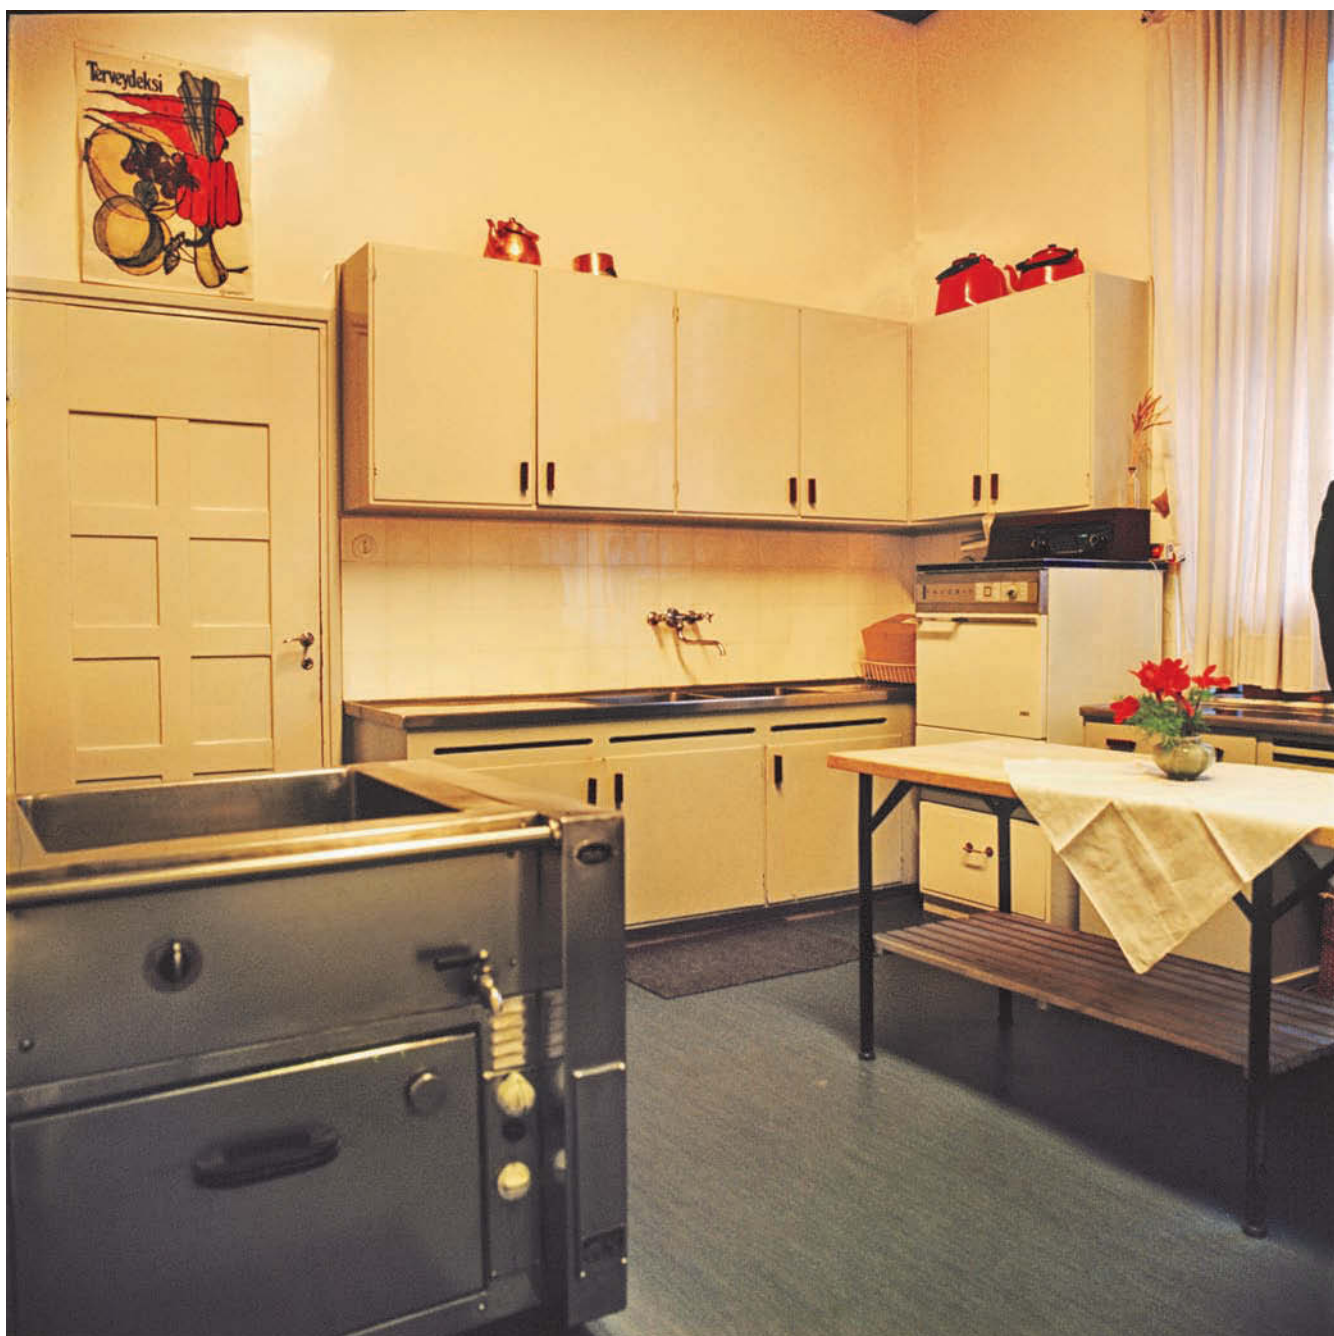
Keittiö (108) vuonna 1973. Kalusteet ja värit ovat säilyneet vuodelta 1956. 1950-luvulla koneistuksena oli yleistalouskone, astianpesukone ja jääkaappi. Avotakka 12, joulukuu 1973. Kuvat Kari Haavisto. A-lehdet

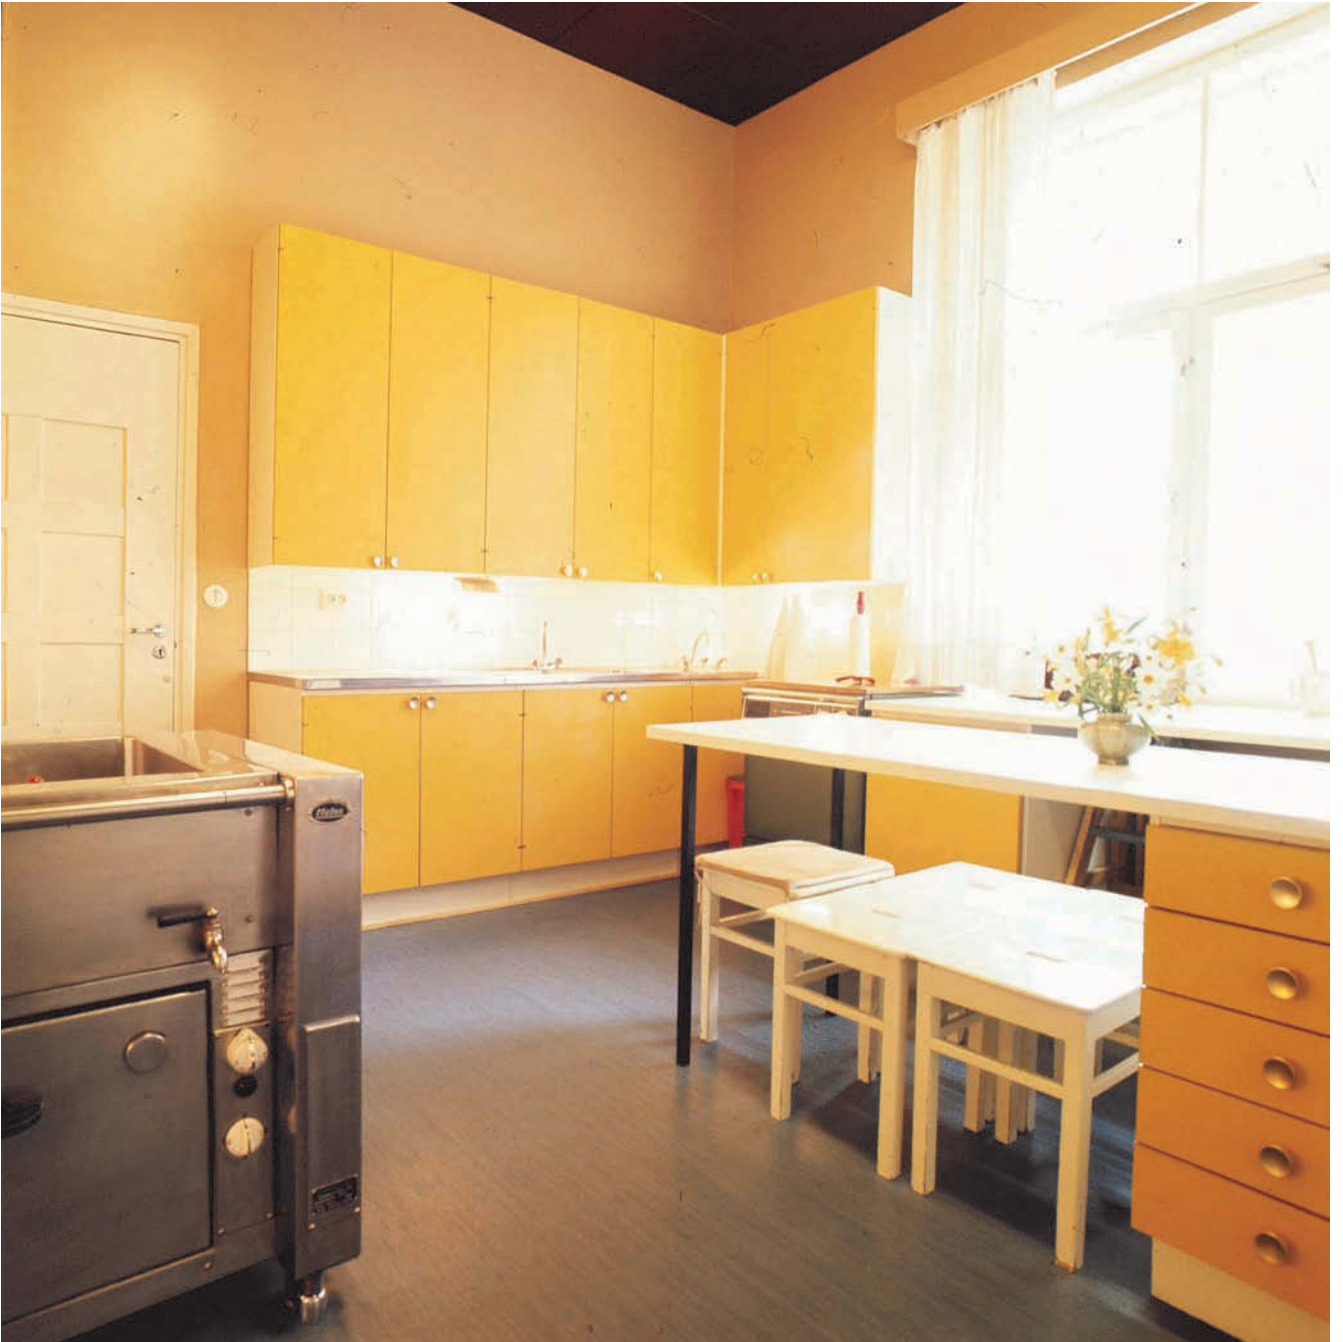
Keittiön sisustus ja väritys uusittiin vuonna 1974. Keltaisen, ruskean ja sinivihreään perustuva väritys valittiin hillitym-
män vaihtoehdon sijasta. Lattialla on turkoosinsininen kuviollinen muovimatto. Enson keittiökalusteiden pinta on kirk-
kaankeltaista laminaattia. Seinät on maalattu valkoisella taitetulla ruskealla sävyllä.
Avotakka, lokakuu 1974. Kuvat Kari Haavisto. A-lehdet

Vuonna 1974 hankitut kalusteet noudattivat sijoitukseltaan entistä mallia. Uusia standardimittoja noudattavien ala- ja yläkaappien korkeus oli kasvanut. Liesi säilyi ennallaan, mutta lieden yläpuolelle asennettiin koneellinen liesikupu.

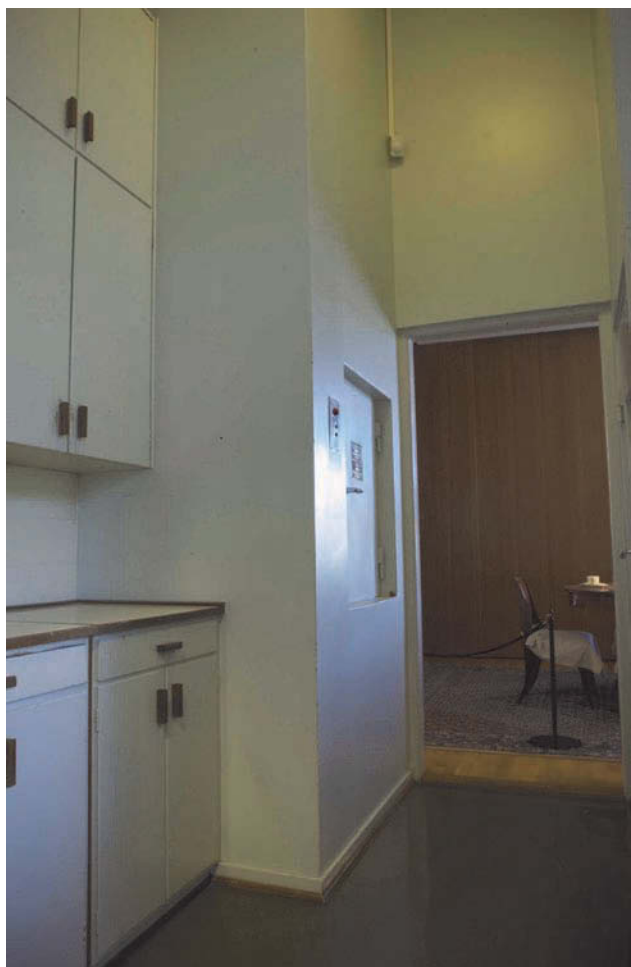
Kuva 2009 Saara Salmi. MV.
Vasemmalla 1956 hankittu vakiokaappikaluste ja ruokahissi.

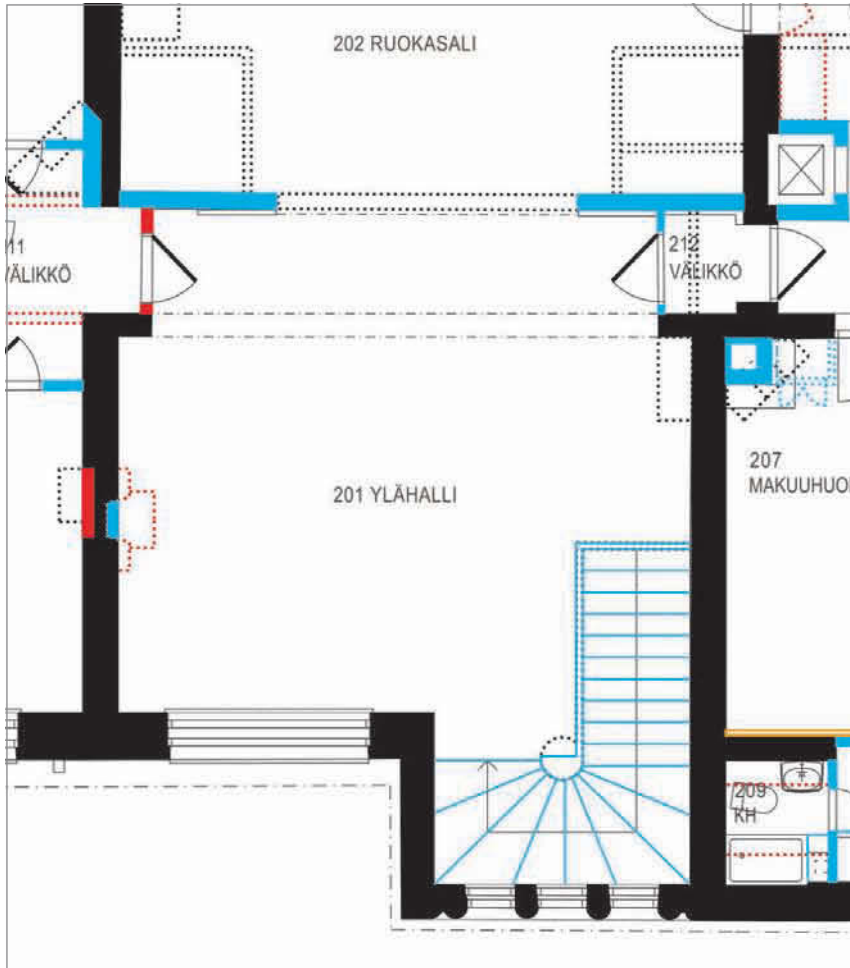
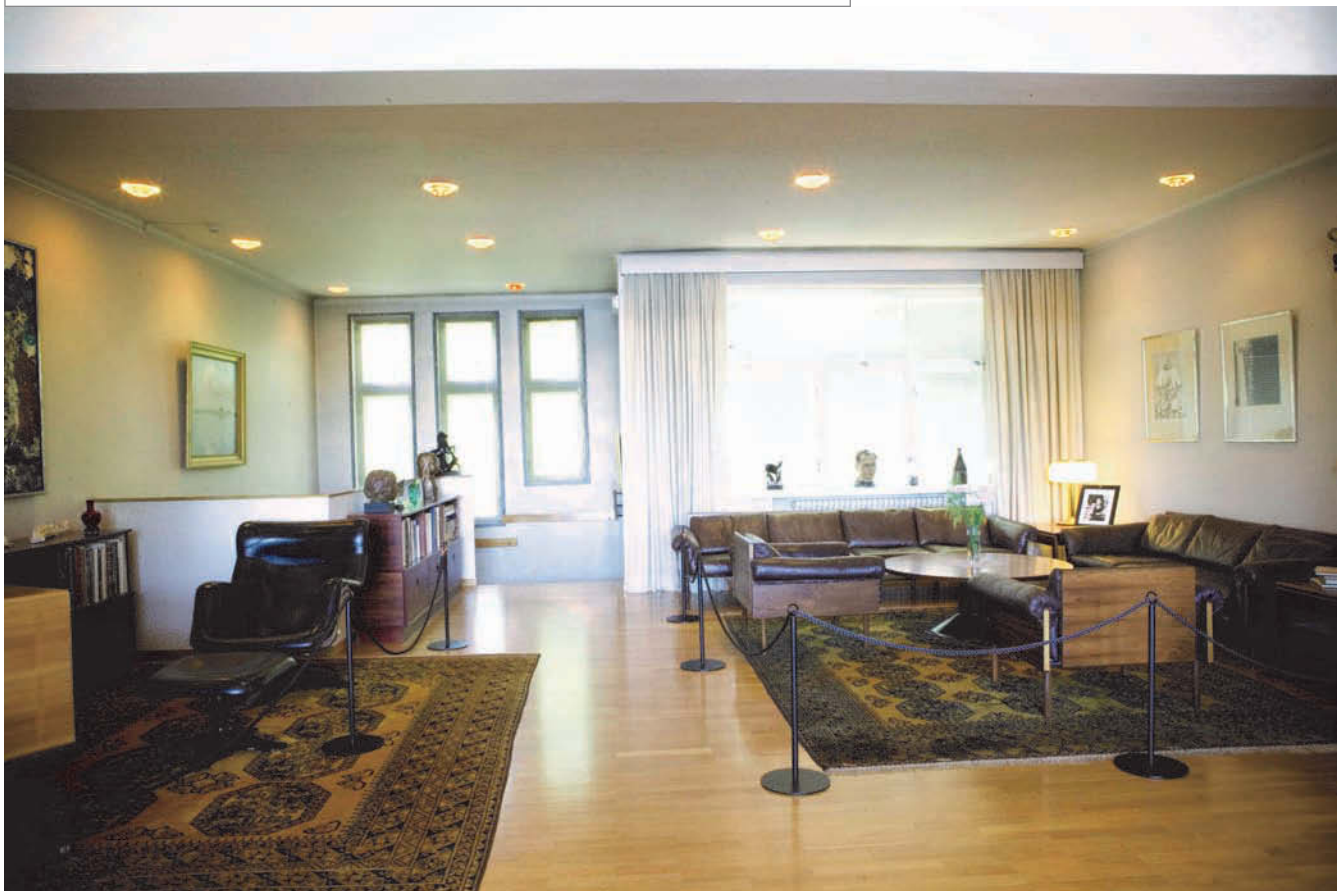
1987-2009 Museon toiminnan aikaisia muutoksia edustavat kattopintaan asennetut palohälyttimet ja liikuteltavat kul-kuesteet. Kuva 2009 Saara Salmi. MV

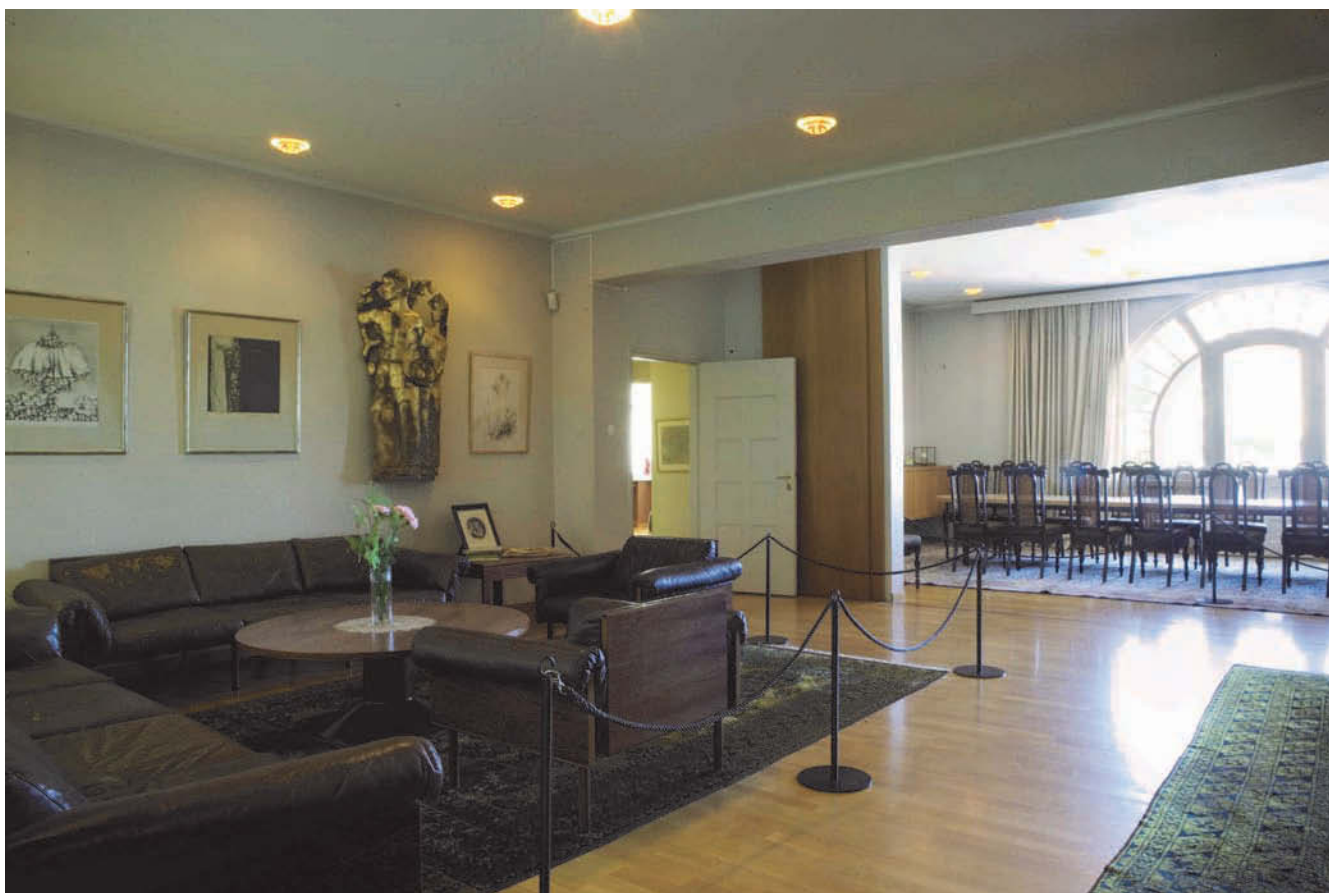
Huoneen kulmaan asennettu laite pintajohtoinen on museotoimintaan liittyvä. Kuva 2009 Saara Salmi. MV

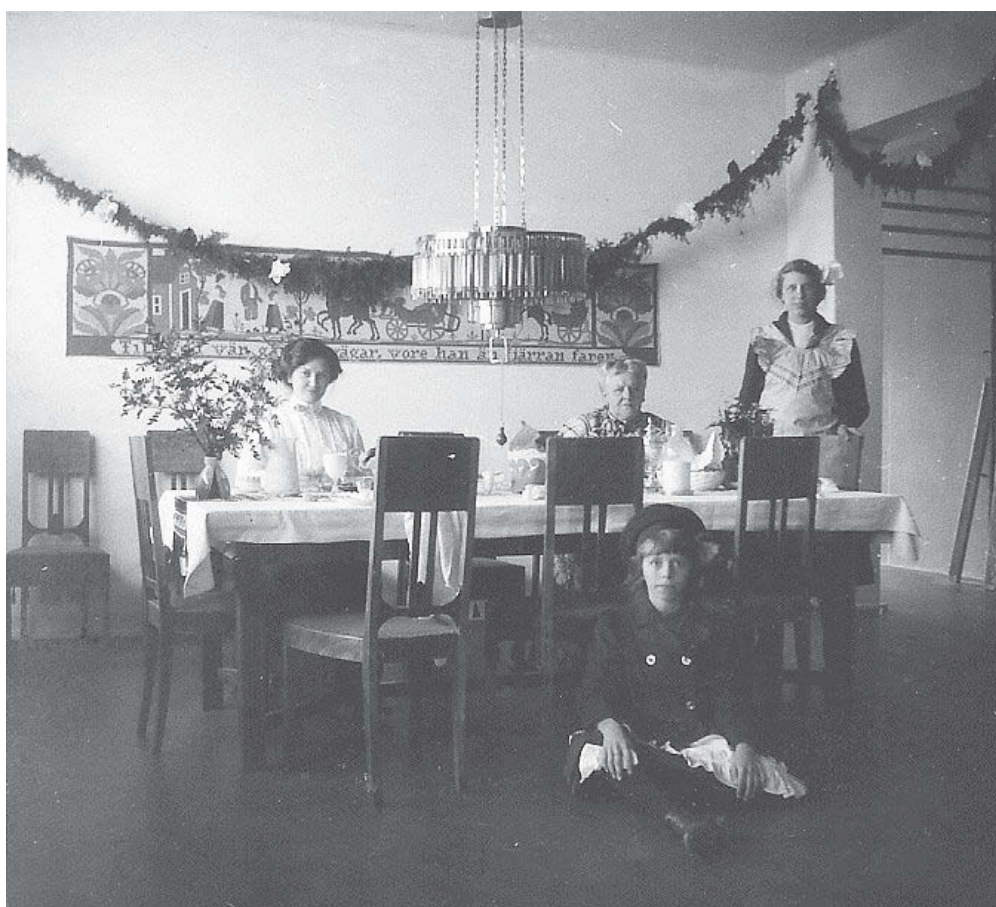
Näkymä toisen kerroksen avaraan ruokailu- ja olohuoneeseen, jonne valo lankeaa koillissivun suuresta ikkunasta. Kuva n. 1910. Nissenin perheen kuvasarja. MV

Kuvan perusteella voidaan tehdä havaintoja pinnoista ja väreistä.

Rungon suuntaisen kattopalkin ja seinäpielen takana näkyy käytävä, joka johtaa kaakkoispäädystä sijaitseviin makuuhuoneisiin.

Vaikuttaa siltä että seinät ja katto on maalattu lähes samaan, vaaleaan sävyyn. Lattian himmeästä kiillosta päätellen päällysteenä saattaa olla linoleumi. Lattianrajassa näkyy yksinkertainen puulista, johon mahdollisesti liittyy korkeampi, ohut ja suorareunainen jalkalista.

1904-1913 Valokuvasta päätellen seinät ja katto oli maalattu lähes samaan, vaaleaan sävyyn. Lattian päällysteenä oli todennäköisesti ollut linoleumi. Lattian rajassa oli yksinkertainen puulista ja korkeampi suorareunainen jalkalista. Muita huoneen vaihteita valaisevia tietoja ei ole löytynyt 1940 edeltävältä ajalta. 1940 päivätty muutospiirustus esittää uutta isokokoista avotakkaa, joka korvaa vastakkaisella seinällä olevan vanhan takan. Makuuhuoneiden käytäväjärjestelyjen takia hallin sivuille suunniteltiin uudet välioivet.

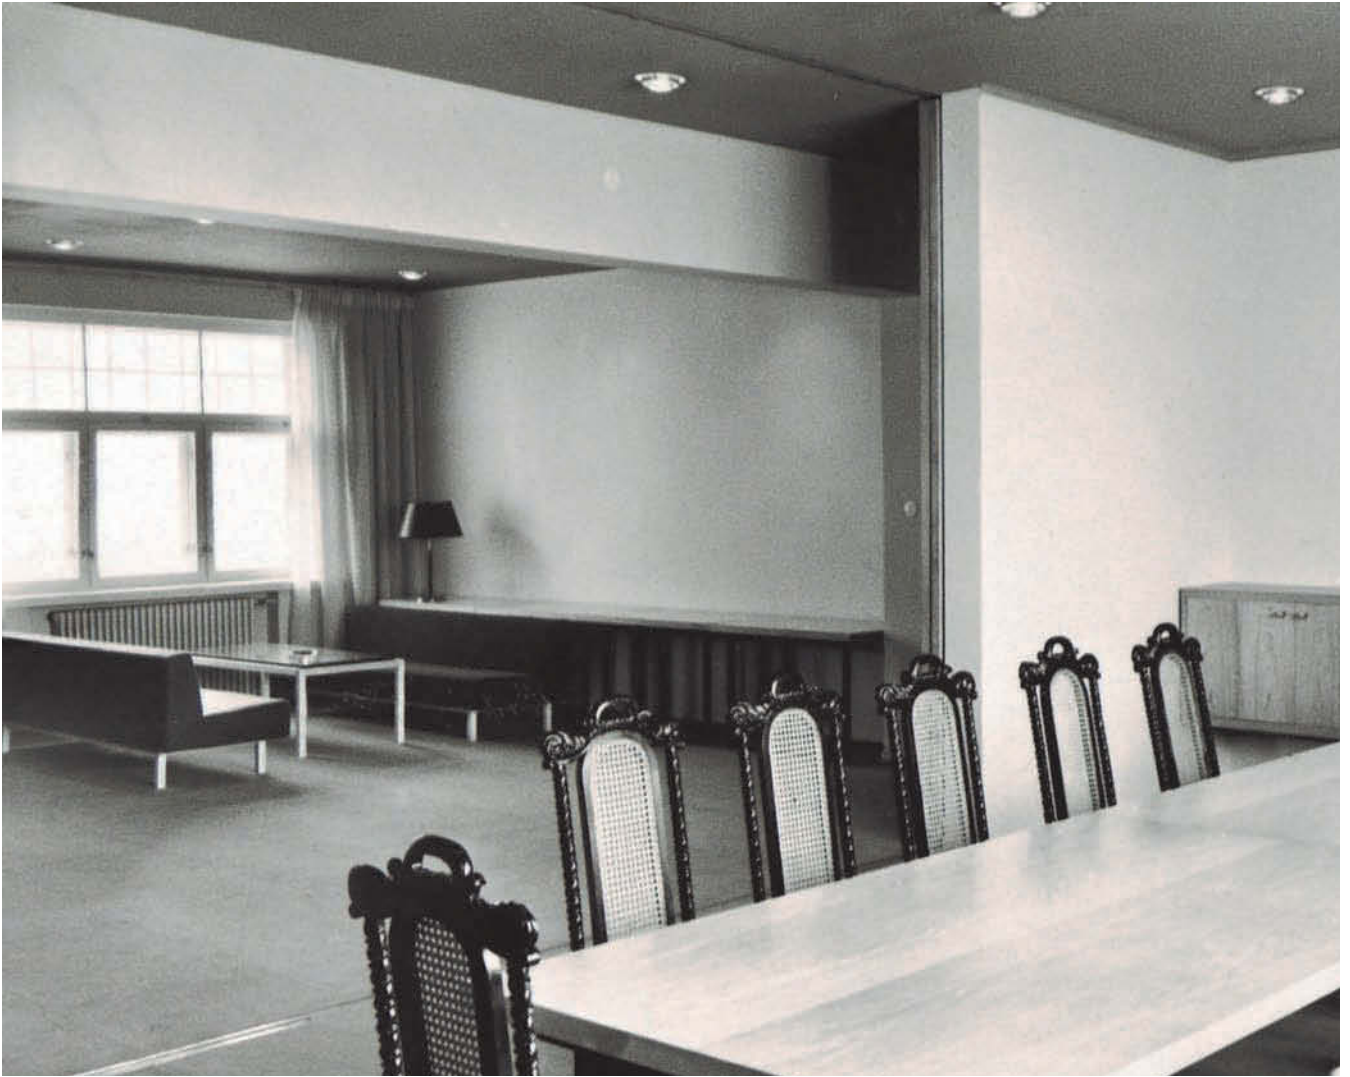
Vuonna 1956 uudistettu ylähalli uusine pintarakenteineen ja kalusteineen. Ikkunan eteen on ryhmitelty uudet, eleettömät sohvot, pöytä ja kaappi. Lattialla on harmaa kokolattiamato ja seinät on maalattu vaalealla, vihertävällä sävyllä. Pingotetusta kankaasta tehdyn, maalatun katon sävy on tumma. Kattopintaan on upotettu valaisimet. Verho on ripustettu verhotankoon ilman peitelautaa. Uusien kattoon ulottuvien seinäkkeiden kylkeen on kiinnitetty viilupäällysteiset, korkeat liukuovet, joita varten on lattiakisko. Kuva v. 1956 (rajattu), KA Rakh

Ruokasalin päätyseinässä on kiinteän kaapin takana säilynyt silloisen kunnostusvaiheen öljymaalilla maalattu vihertävä värisävy.

Vuonna 1956 uudistettiin toisen kerroksen tilat yhdistämällä nykyinen ruokasali ja ylähalli yhdeksi, rungon läpi ulottuvaksi ja viilupintaisilla liukuseinillä jaettavaksi tilaksi. Ruokailukalusto sijoitettiin rannan puolelle ja porrashalliin liittyvä osa sisustettiin oleskelutilaksi sohvaryhmineen. Uudelleen rakennetun portaan kaide oli ylähallissa umpinainen, maalattu ja viimeistelty tammipintaisella tasolla. Seinät maalattiin vaaleanvihreällä öljymaalilla. Sisäkatto tehtiin puukoolauksen varaan levyn päälle pingotetusta kankaasta upotetuin valaisimin ja maalattiin tummalla sävyllä. Lattia päällystettiin harmaalla Wiltonmatolla. Verhot ripustettiin verhotankoon ilman peitelautaa.
