Urho Kekkosen museo Tamminiemi
Rakennushistorian selvitys

PÄÄRAKENNUS

Kati Salonen ja Mona Schalin Arkkitehdit Oy 30.12.2011

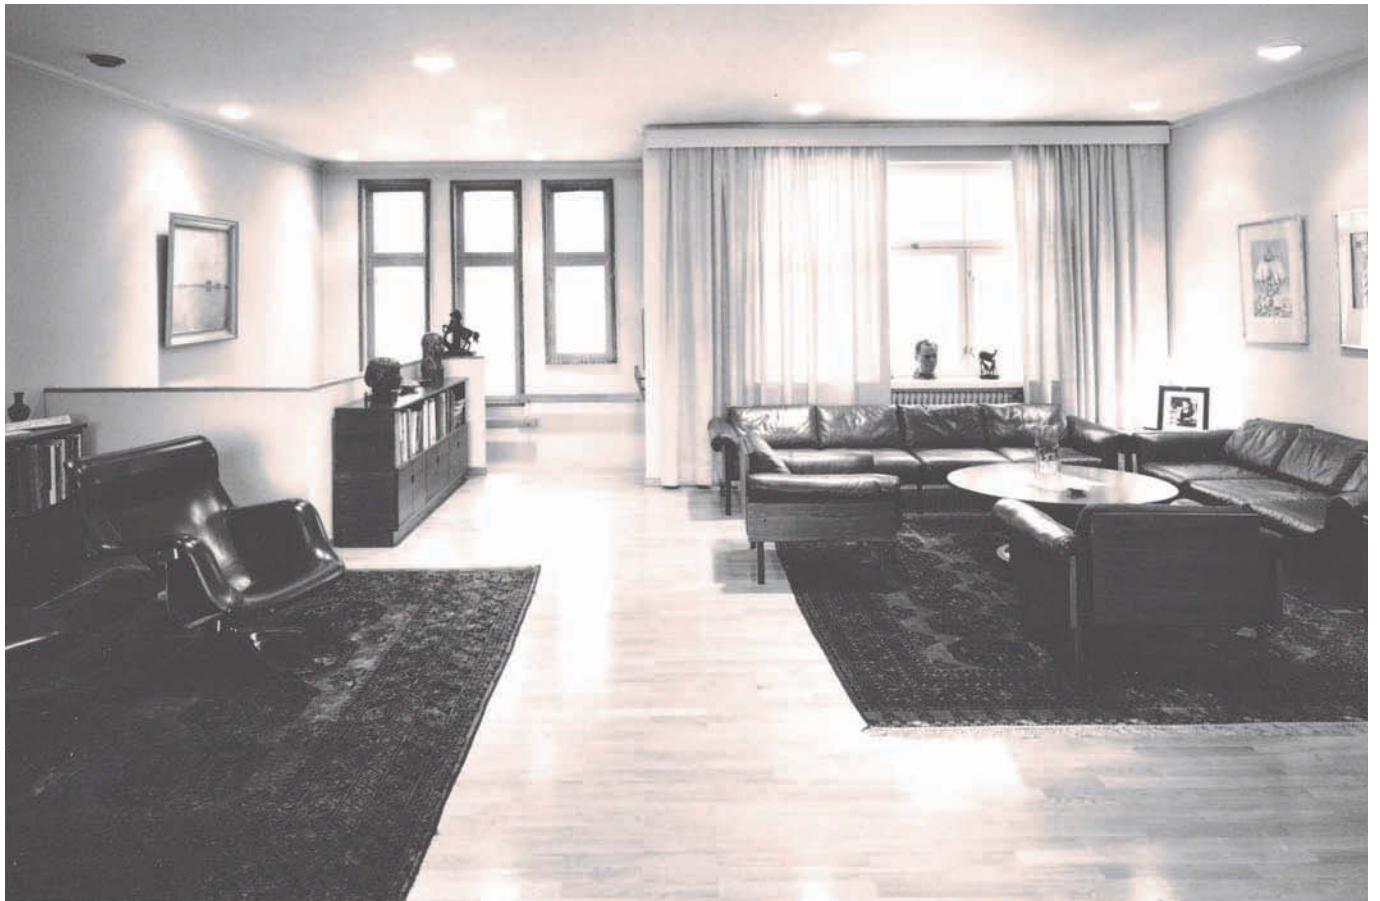
Näkymä ylähalliin v. 1987. Kuva 184946, Timo Syrjänen. Museovirasto
Vuodesta 1974 vuoteen 1987 tapahtuneita muutoksia ovat lattian sauvaparketti ja itämaiset matot. Aikaisemmin tumma sisäkatto on maalattu valkeaksi.

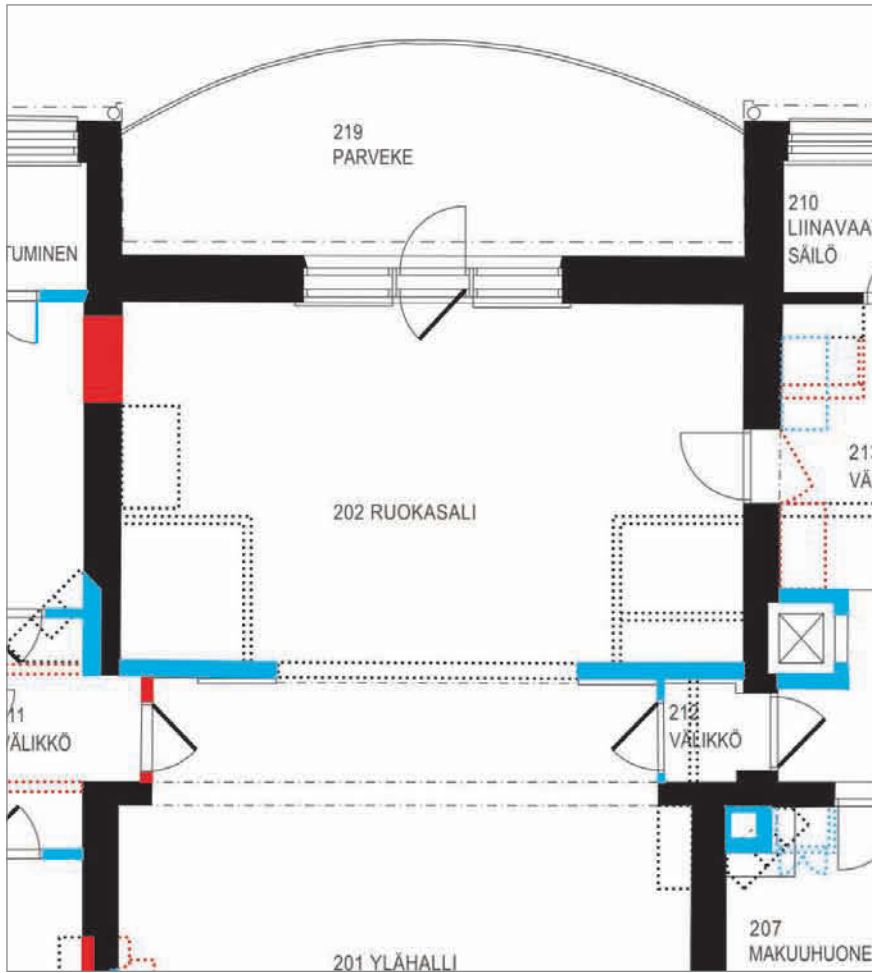
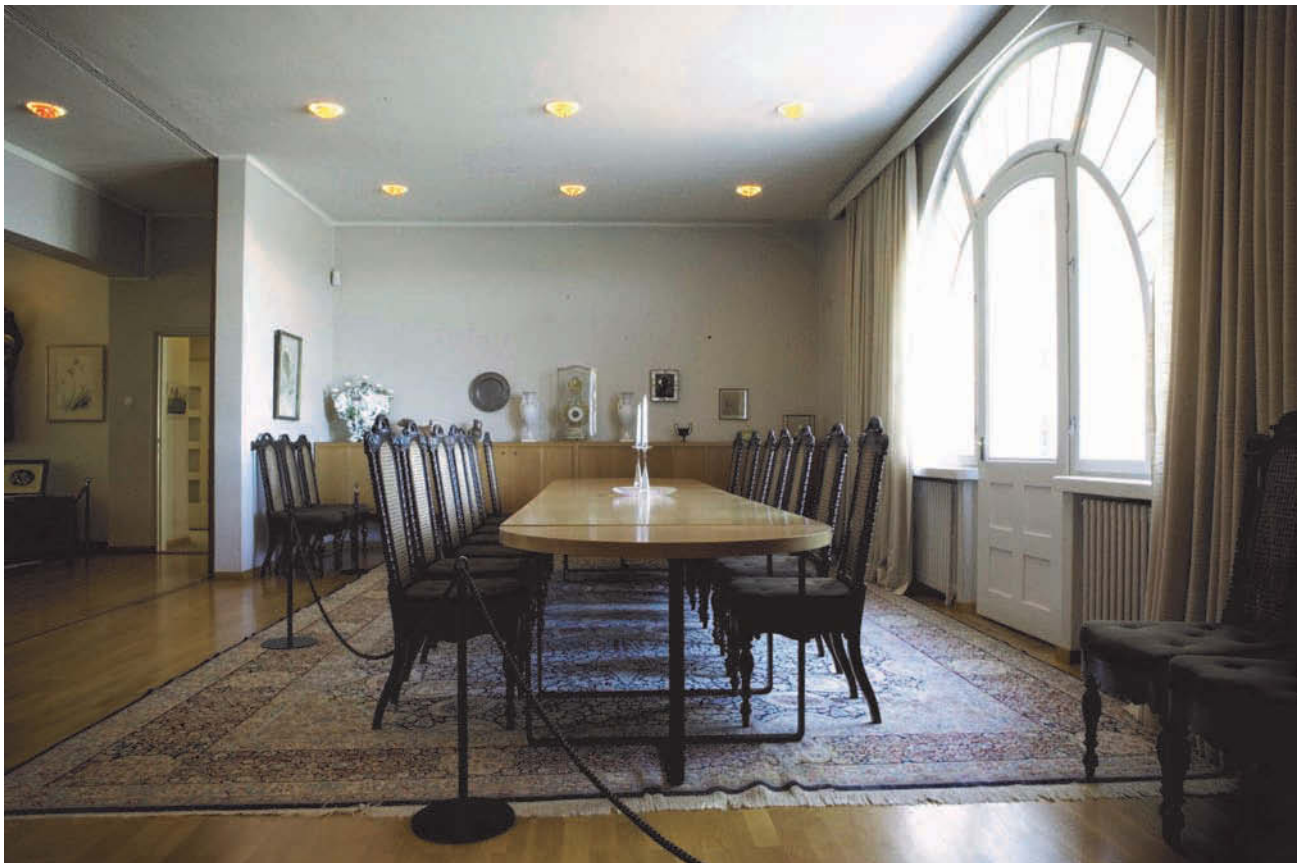
Kulmaan asennettu laite pintajohtoinen on museotoimintaan liittyvä. Kuva 2009 Saara Salmi. MV

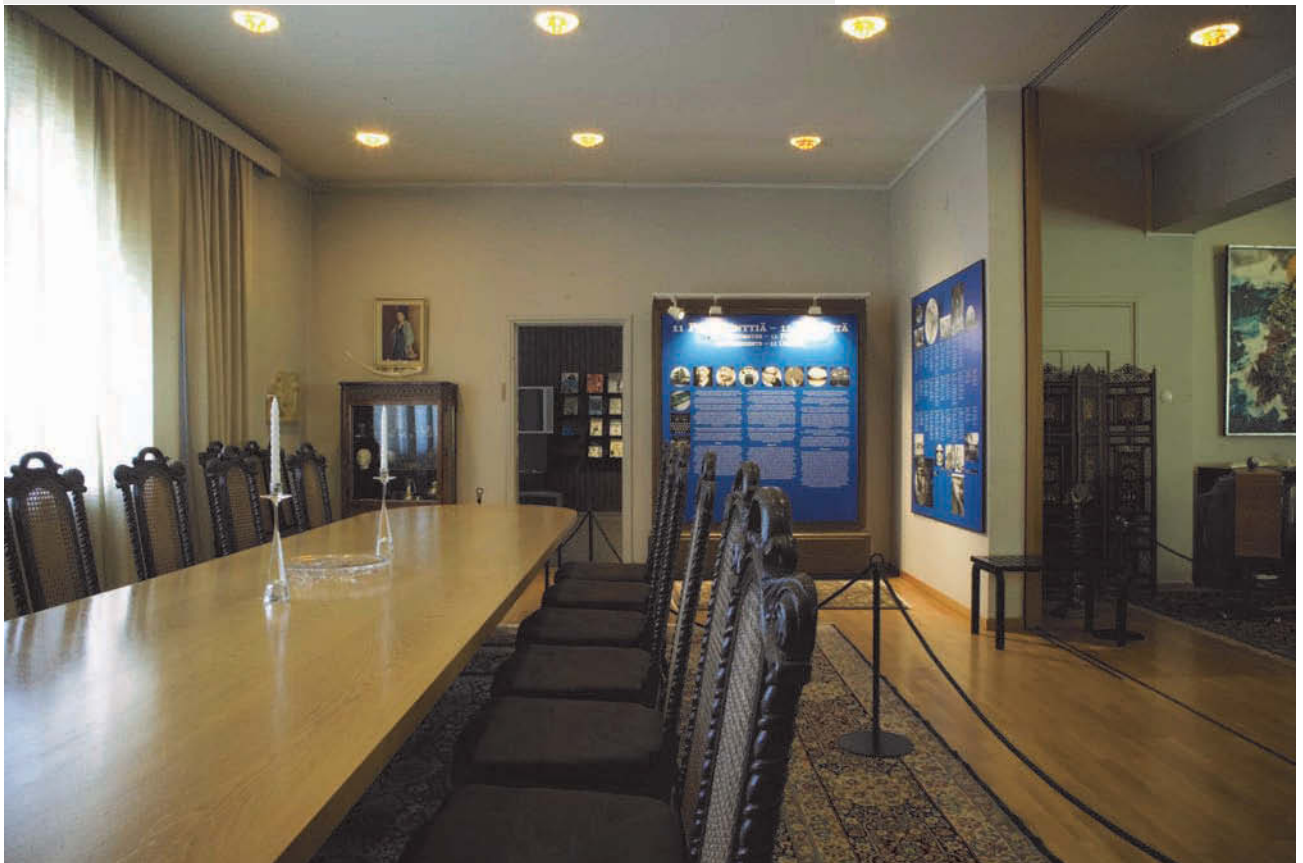
Päätyseinän peiliöivi on tilapäisesti nostettu pois. Ruokasalin päätyosaan on kiinnitetty valaistu näyttelyplanssi. Kulkesteet liittyvät museotoimintaan. Kuva 2009 Saara Salmi. MV

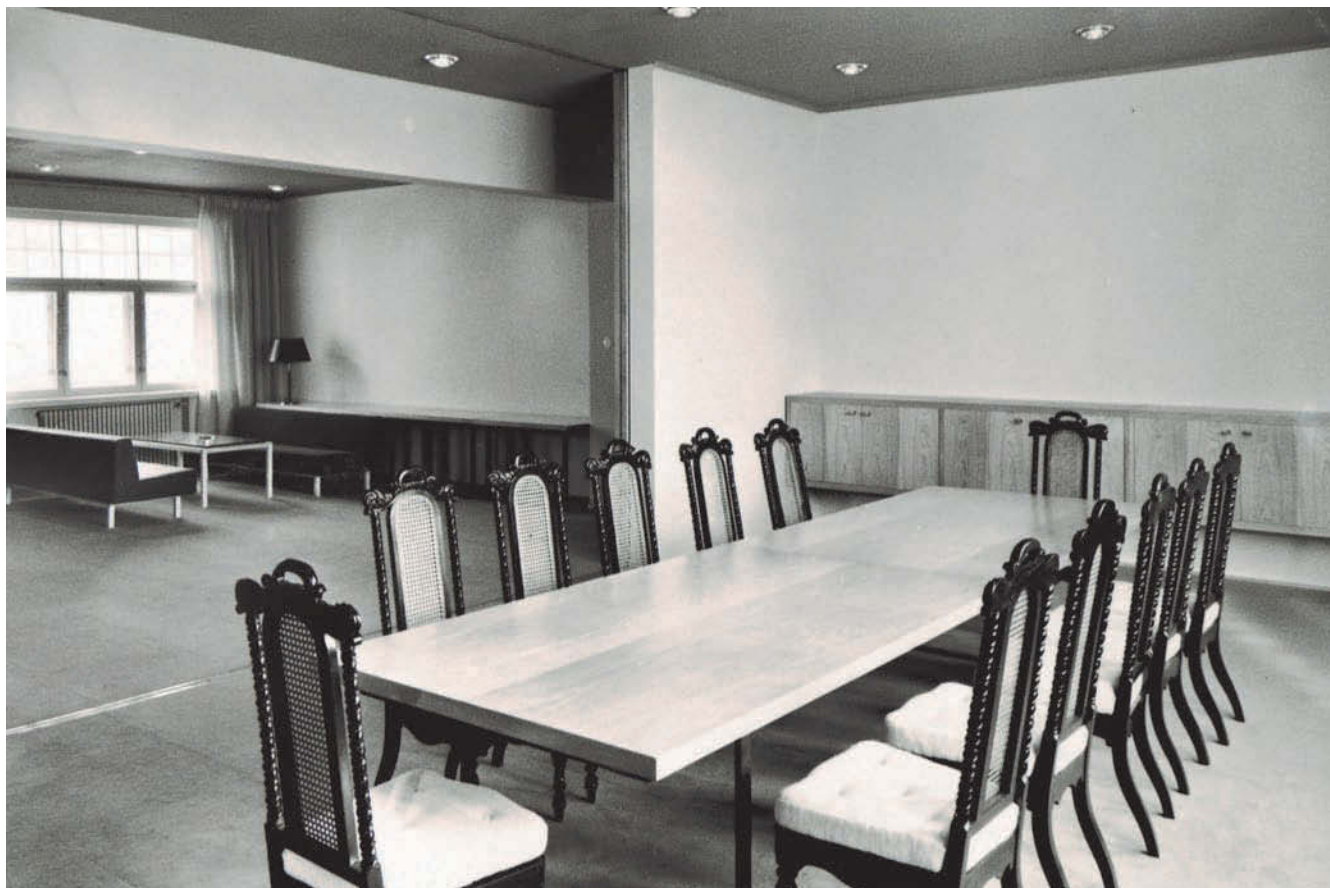
Vuonna 1956 uudistettu ruokasali ja ylähalli uusine pintarakenteineen, irt- ja kiintokalusteineen. Lattialla on harmaa kokolattiamato ja seinät on vaalealla sävyllä maalattu. Pingotetusta kankaasta tehdyn, maalatun katon sävy on tumma. Kattopintaan on upotettu valaisimet. Päätuseinään kiinnitetty kaappi on lakattua puuta. Sen takana on säilynyt seinän silloinen värisävy, vaalea harmaan vihreä. Verho on ripustettu verhotankoon ilman peitelautaa. Uusien kattoon ulottuvien seinäkkeiden kylkeen on kiinnitetty viilupäällysteiset, korkeat liukuovet, joita varten on lattiaan upotettu kisko. Taustalla näkyvät ylähallin uudet sohva- ja pöytäkalusteet. Kuva 1956, KA RakH

Vuonna 1956 yhdistettiin nykyinen ruokasali ja ylähalli yhdeksi suureksi, liukuseinillä jaettavaksi tilaksi. Seinät maalattiin vaaleanvihreällä öljymaalilla. Sisäkatto tehtiin puukoolauksen varaan levyn päälle pingotetusta kankaasta upotetuin valaisimin ja maalattiin tummalla sävyllä. Lattia päällystettiin harmaalla Wilton-matolla. Verhot ripustettiin verhotankoon ilman peitelautaa. Päätyseinään ripustettiin tammipintainen kaappi. Ruokapöytä teetettiin tilan mittojen mukaan sisustusarkkitehti Maija-Liisa Komulaisen piirustusten mukaan.

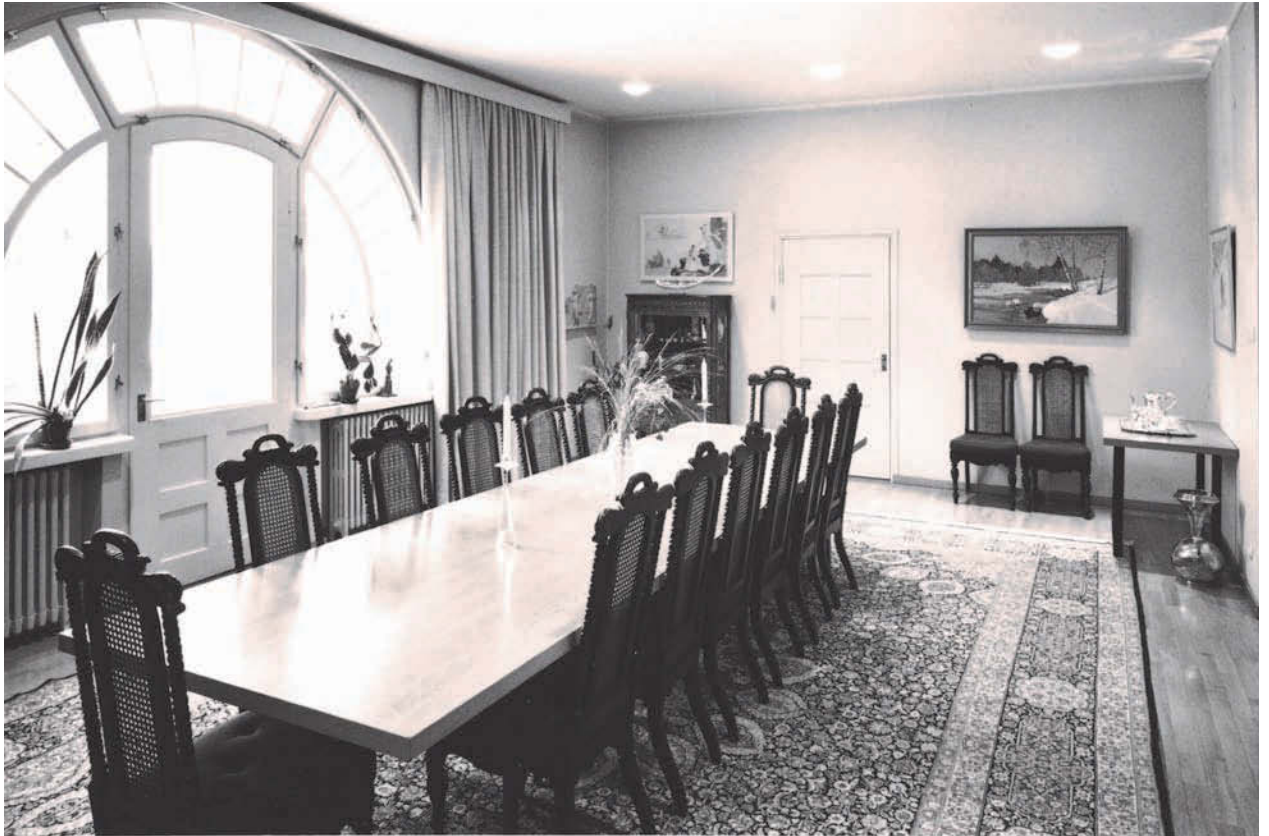
Ruokasali (202) vuonna 1987. Kuva 184950, Timo Syrjänen. MV
Katon sävy on muuttunut. Se oli tumma vielä 1974. Itämaisematot ovat korvanneet kokolattiamaton.

Vuonna 1974 tehtiin lähinnä pintojen kunnostustoimenpiteitä. Väritutkimuksesta päätellen värisävy muuttui ensin vaalean siniharmaaksi ja sen jälkeen lämpimän vaalean harmaaksi. Maalina oli nyt lateksi. Matto puhdistettiin ja asennettiin uudestaan. 1987 kokolattiamatto ei ollut enää jäljellä, vaan lattiapäällysteenä oli yhdensuuntainen tammisauvaparketti. Kokolattiamatto oli vaihtunut itämaiseksi matoksi ja katto oli maalattu vaaleaksi.

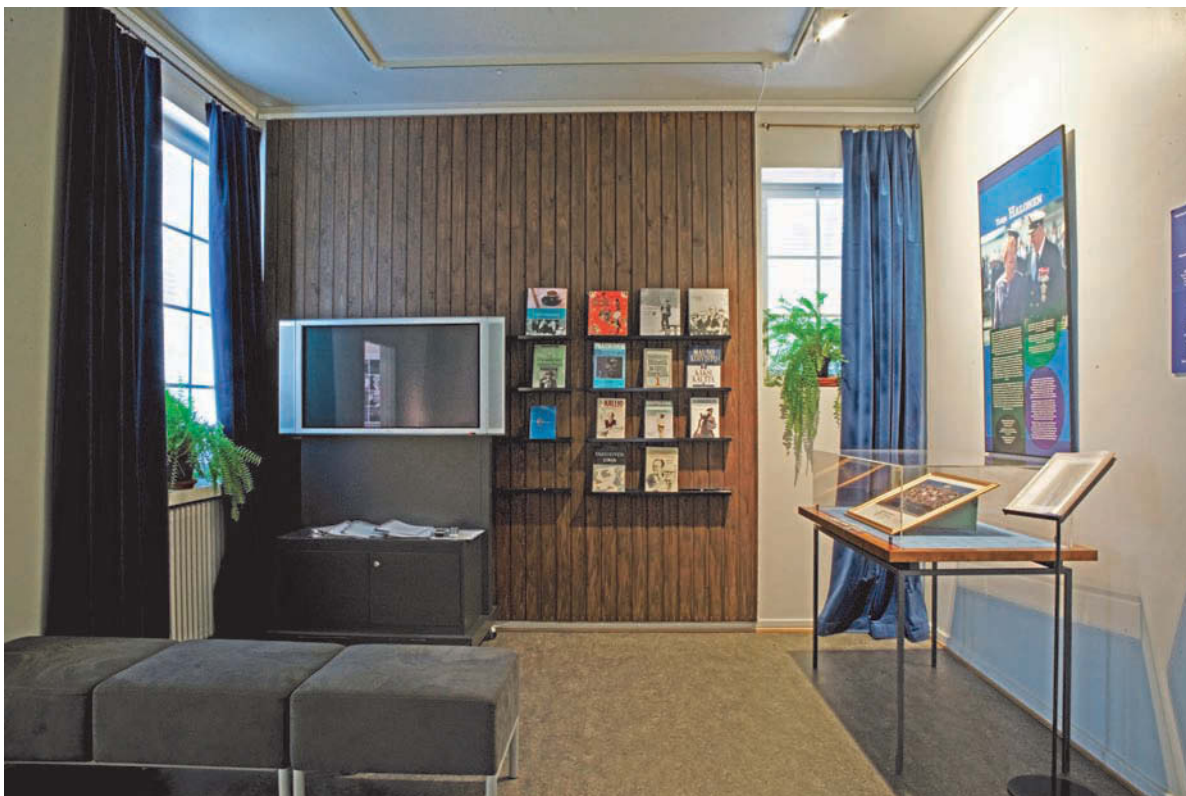
1950-luvun kaapistot on purettu ja tarjoiluvälikkö on muutettu näyttelytilaksi.
Kuva 2009 Saara Salmi. MV

Tamminiemen muuttuessa museoksi oli järjestettävä tilaa pysyville ja vaihtuville näyttelyille, joita ei haluttu pystyttää asunnon edustustiloihin. Tarjoiluhuoneen kalusteet purettiin ja päärakennuksen luoteisosan tilat muutettiin näyttely- ja aputiloiksi. Uuteen näyttelytilaan asennettiin kohdevalaisinkiskot ja seinään kiinnitettiin näyttelyplanssien taustaksi lautaseinä. Lattia päällystettiin uudella tummanharmaalla linoleumilla ja seinät maalattiin.

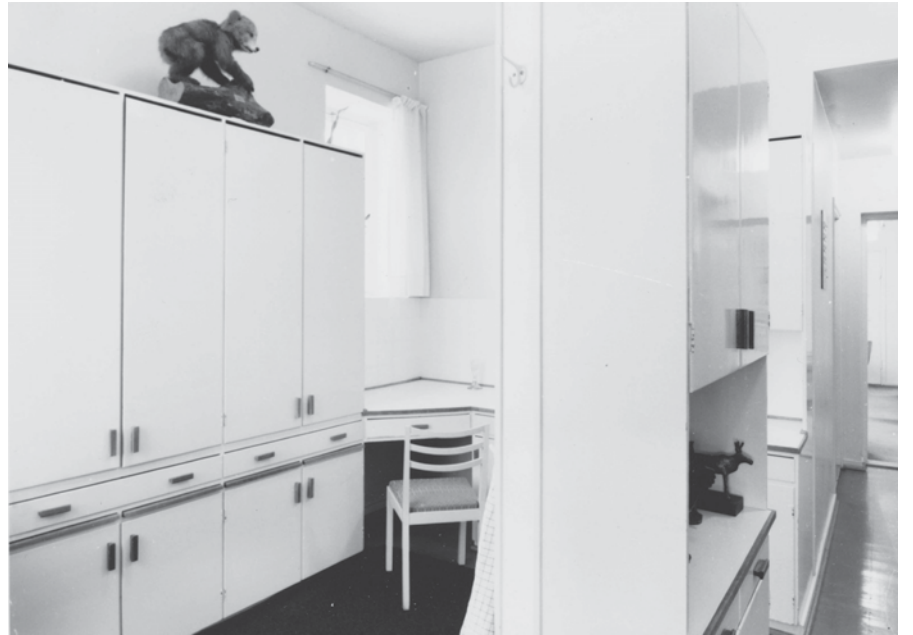
Tarjoiluvälikön kalusteet on poistettu Tamminiemen museon kaudella. Kuva 184955 . Timo Syrjänen v. 1987. MV

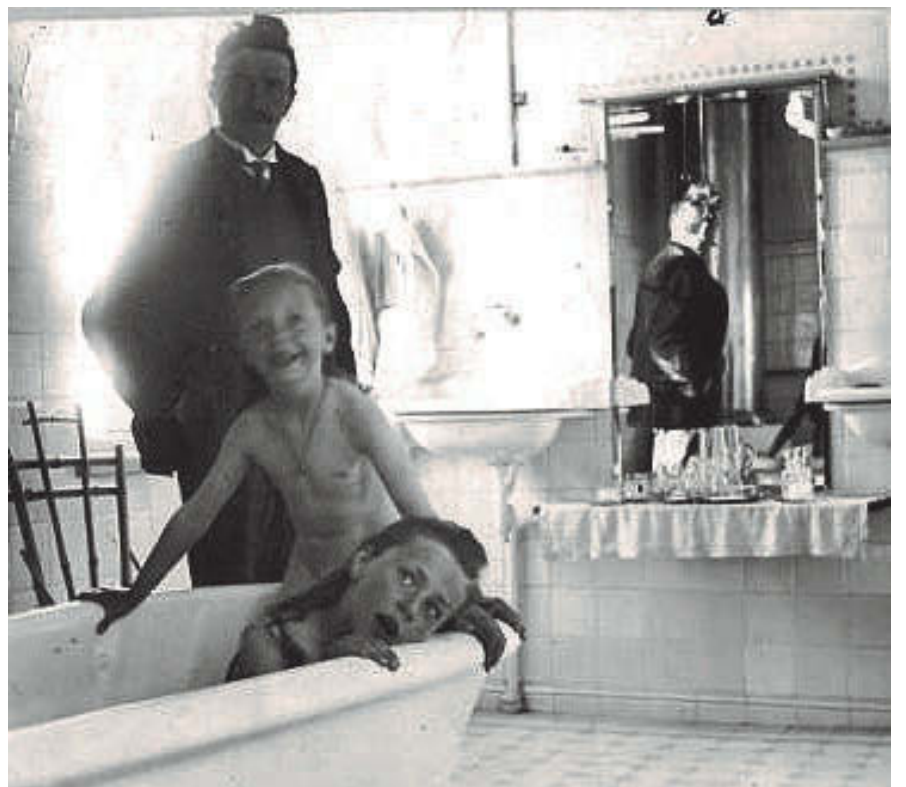
Nissenin perheen valokuva n.1907. MV
Kylpyhuoneessa on pesualtaat korkean peilin molemmin puolin ja kylpyamme. Peilistä heijastuu kiiltävä putki, joka kaikesta päätellen kuuluu vedenlämmityslaitteistoon. Seinät on päällystetty vaalealla, neliömäisellä keraamisella laattalla n. 1,8 metrin korkeuteen. Yläpuolella on maalattua seinäpintaa, jota reunustaa pienten neliöiden muodostama boordi (vastaavanlaisesta boordiaiheesta on löytynyt jälkiä sivuportaassa). Lattia on päällystetty keraamisella ns. Metlacherlaatalla, joka oli yleisesti käytössä 1900-luvun alussa. Isokokoisen, kulumistaan viistetyn vaalean laatan ja tummemman vinoneliölaatan muodostama säännöllinen laatoituskuvio on ollut varsin tyypillinen. Päärakennuksen eteisen ja vilpolan lattiapäällysteenä on säilynyt Metlacherlaatoitus, jonka pienet laatat ovat terrakotapunaiset.

1904-1913 Kylpyhuone rakennettiin päämakuuhuoneen viereen sivuportaan lähelle. Yläpuolella on ullakkotilassa säilynyt vanha rautainen vesisäiliö. Kylpyhuoneen seinät ja lattiat oli laatoitettu, yläosa oli maalattu. Ikkuna oli luoteissivulla.

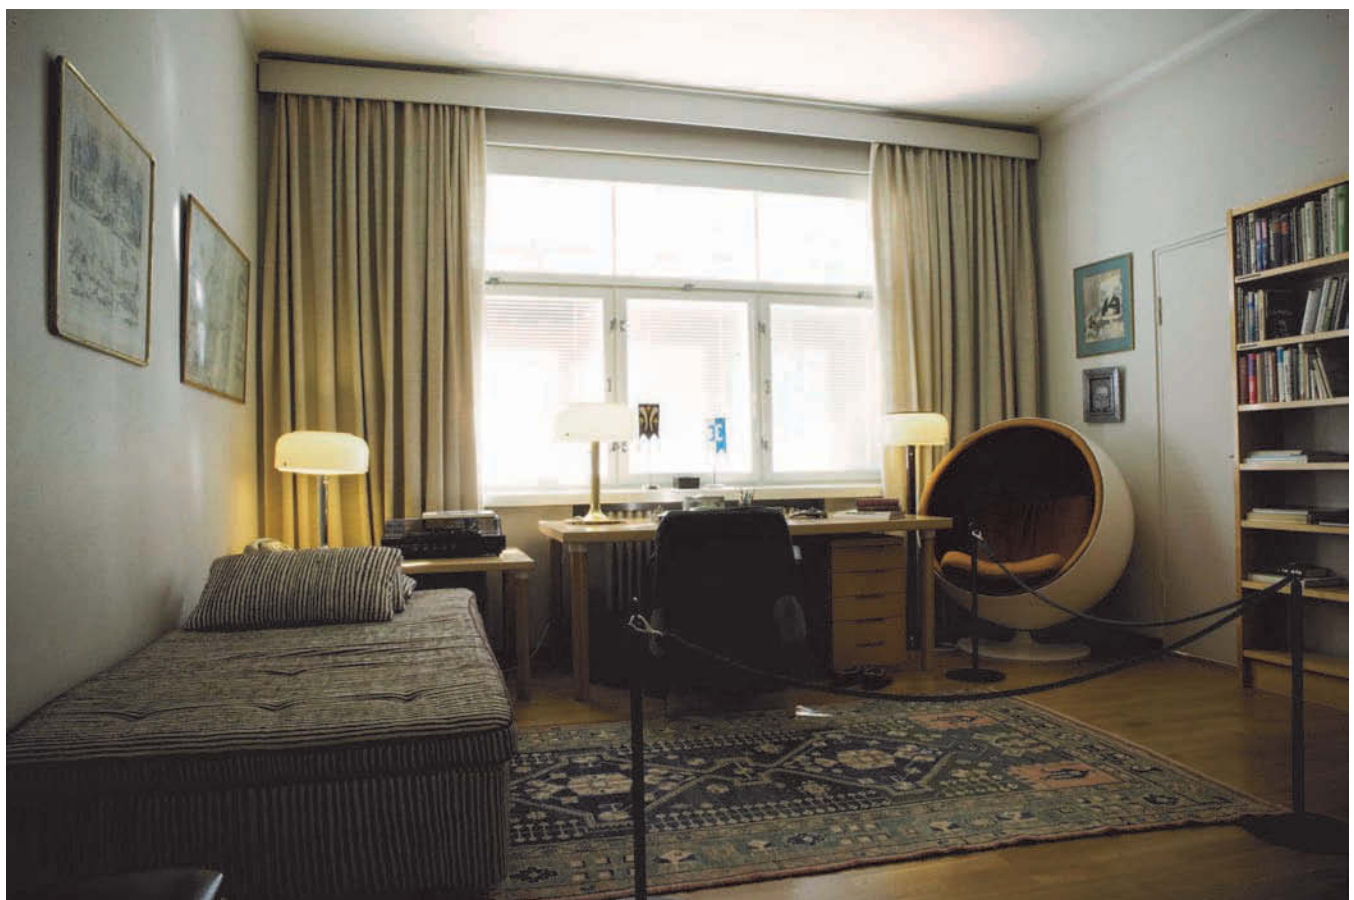
Kuva v. 2009. Kangaskatto ja kiinteät kaapit ovat 1950-luvulta. Saara Salmi. MV

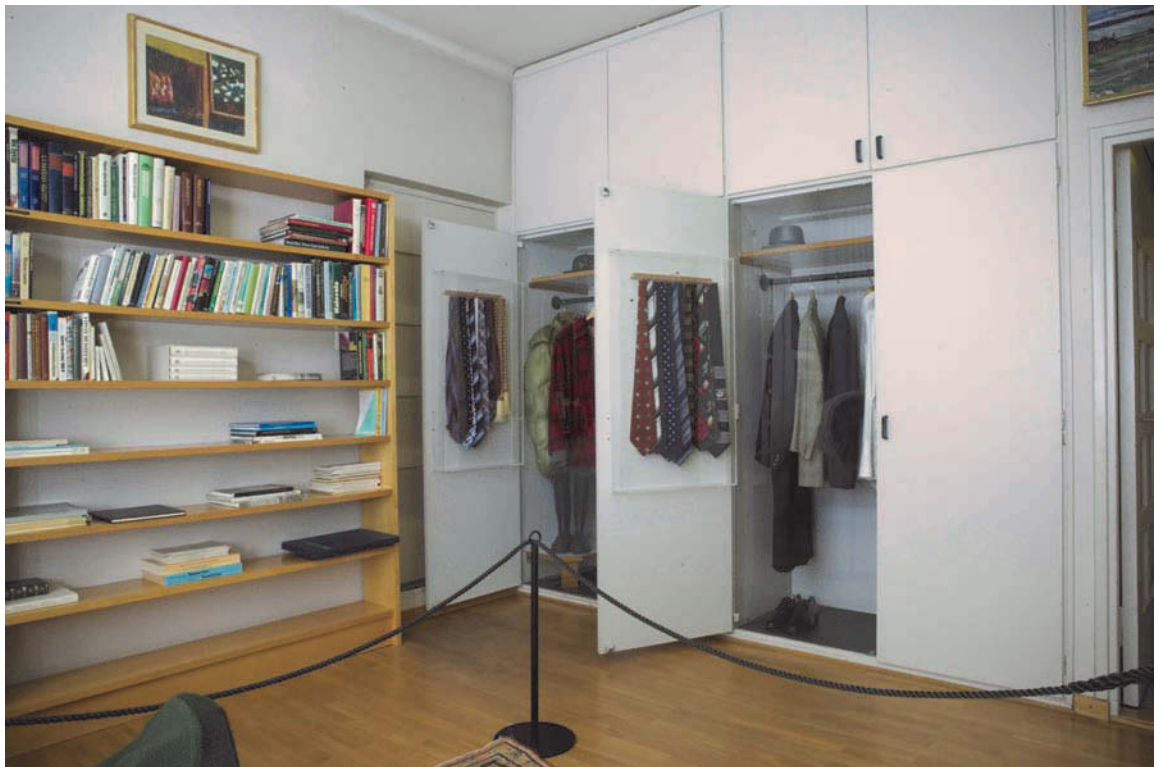
1956 rakennettiin uusi kaappiseinä makuuhuoneen peräseinälle. Kuva 2009 Saara Salmi. MV

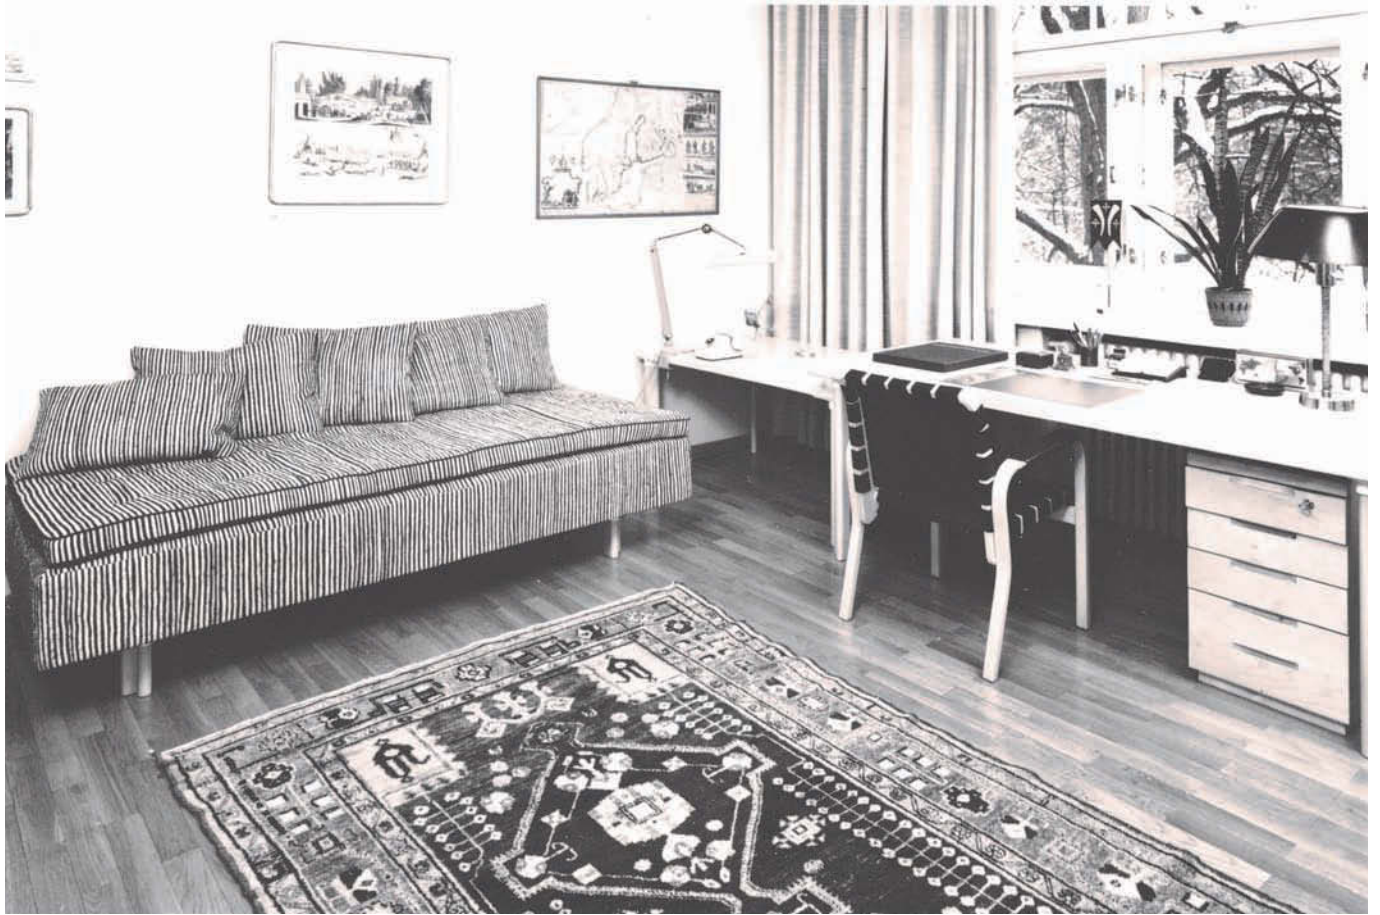
Urhon makuuhuone (205) vuonna 1987. Kuva Timo Syrjänen. MV 184958.
Huonekalut olivat vaihtuneet uusiin vuoteen 1987 mennessä. Artekin kirjoituspöytä laatikostoinen oli ilmeisesti välillä ollut Sylvin entisessä makuuhuoneessa, joka oli sisustettu presidentin toiseksi työhuoneeksi.

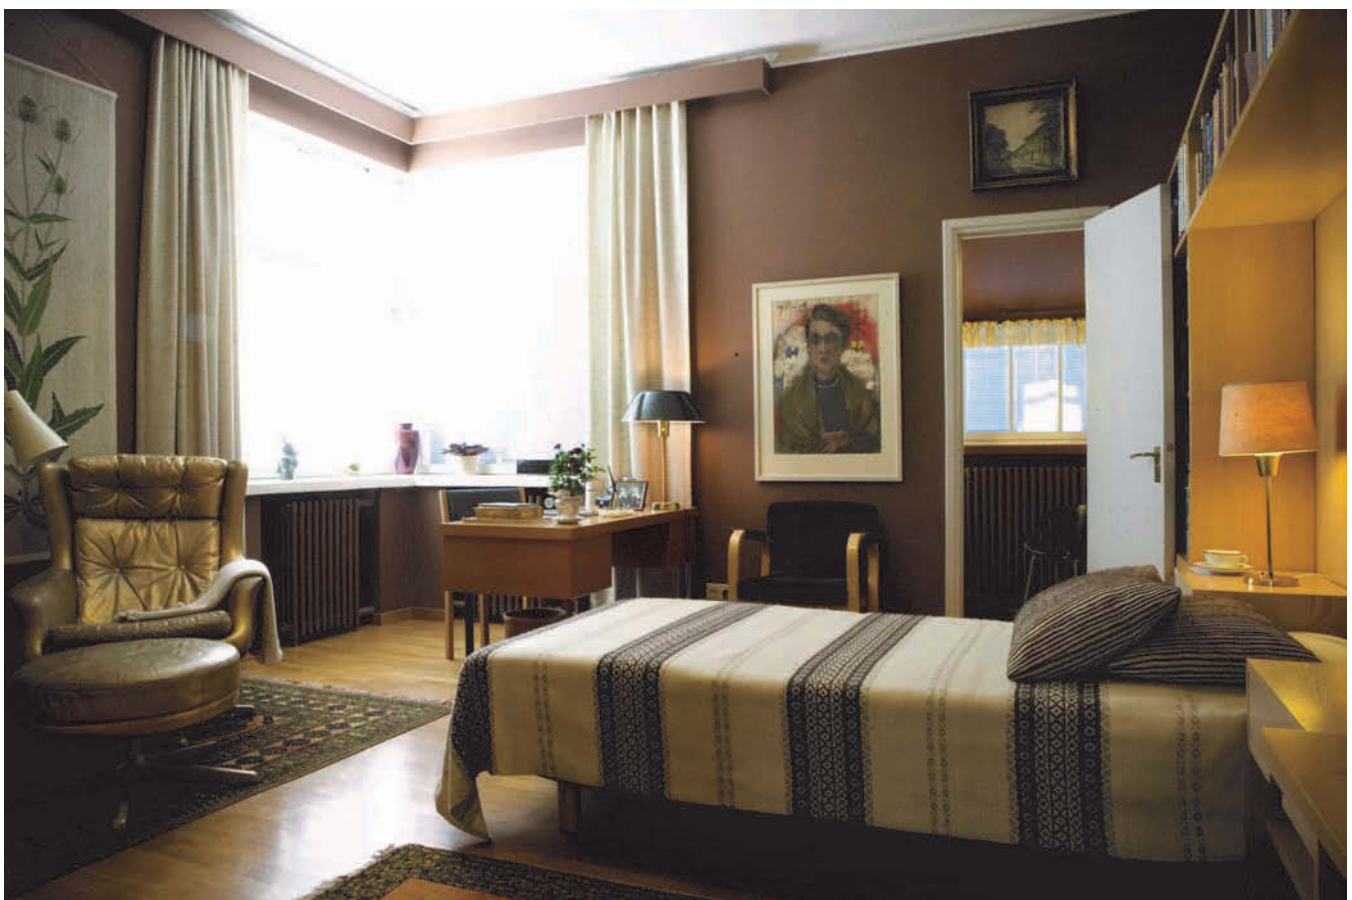
Sylvin makuuhuoneen (203) kalustus on museon aikana muuttunut vuodesta 1987. Sängynpeitto on teetetty Helsingissä vuonna 1995. Kuva v. 2009 Saara Salmi. MV

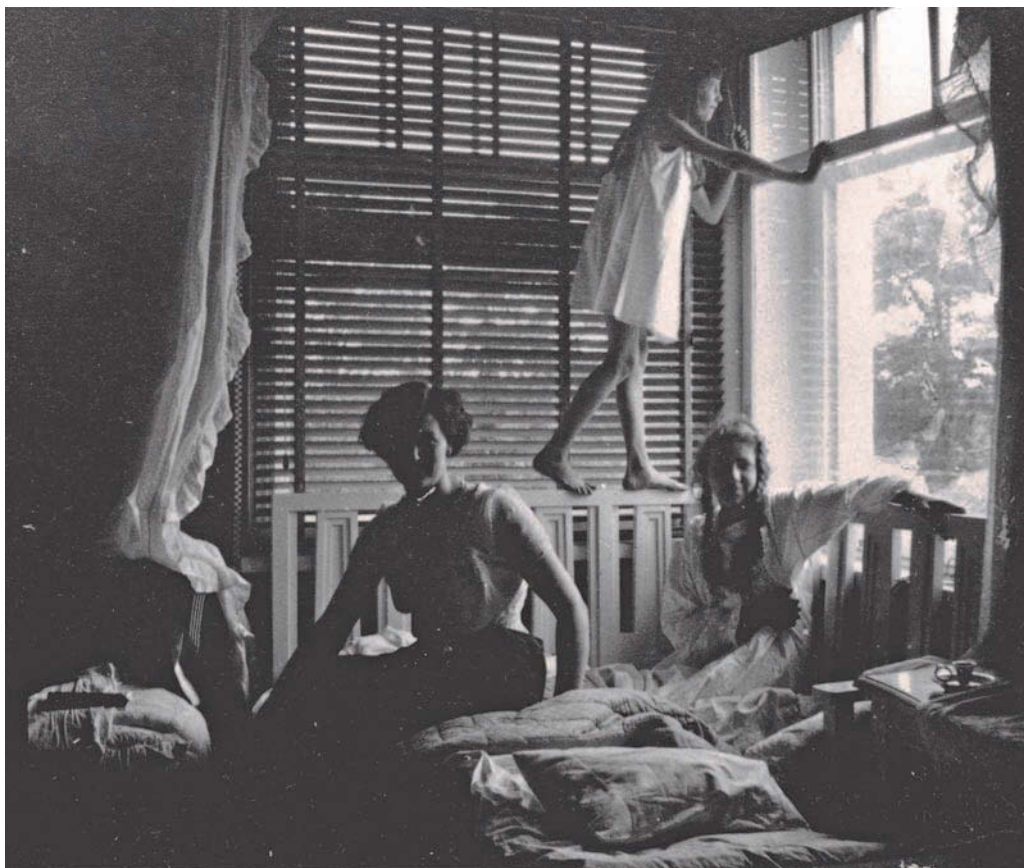
Aurinkoisen makuuhuoneen ikkunat oli varustettu sälekaihtimilla ja ilmavilla verhoilla. Kuvassa näkyy tapettia reunustavaa boordia. Kuva n. 1909, Nissenin perheen kuvasarja. MV

Makuuhuone (203) on kulmaikkunansa takia kerroksen aurinkoisin huone. Siihen liittyy erkkeri-alkovi. Nissenin perheen valokuvien perusteella tämä oli tyttöjen makuuhuoneena. Valokuvat näyttävät tapetoituja seinä, joita kiertää neliökuvioinen boordi.

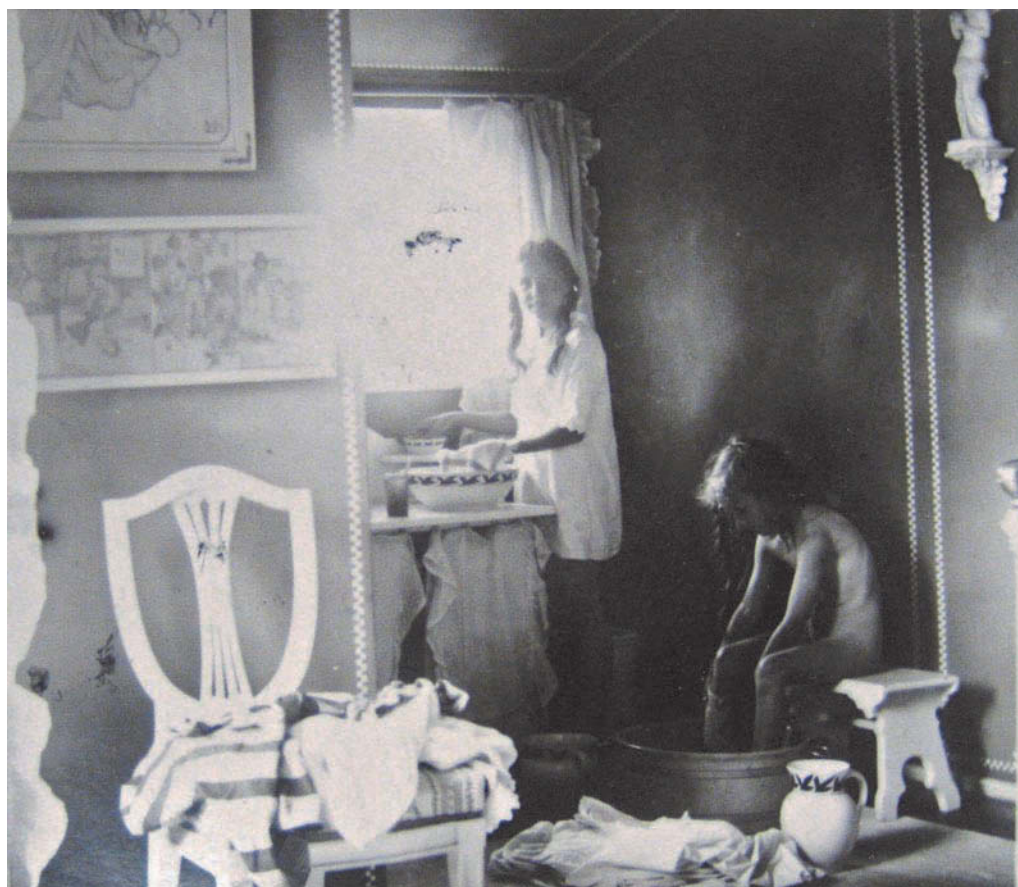
Nissenin perheen tytöt saman huoneen ikkunallisessa pesualkovissa. Seinä- ja kattopintoja kehystää kuviollinen boordi. Kuva n. 1908. MV

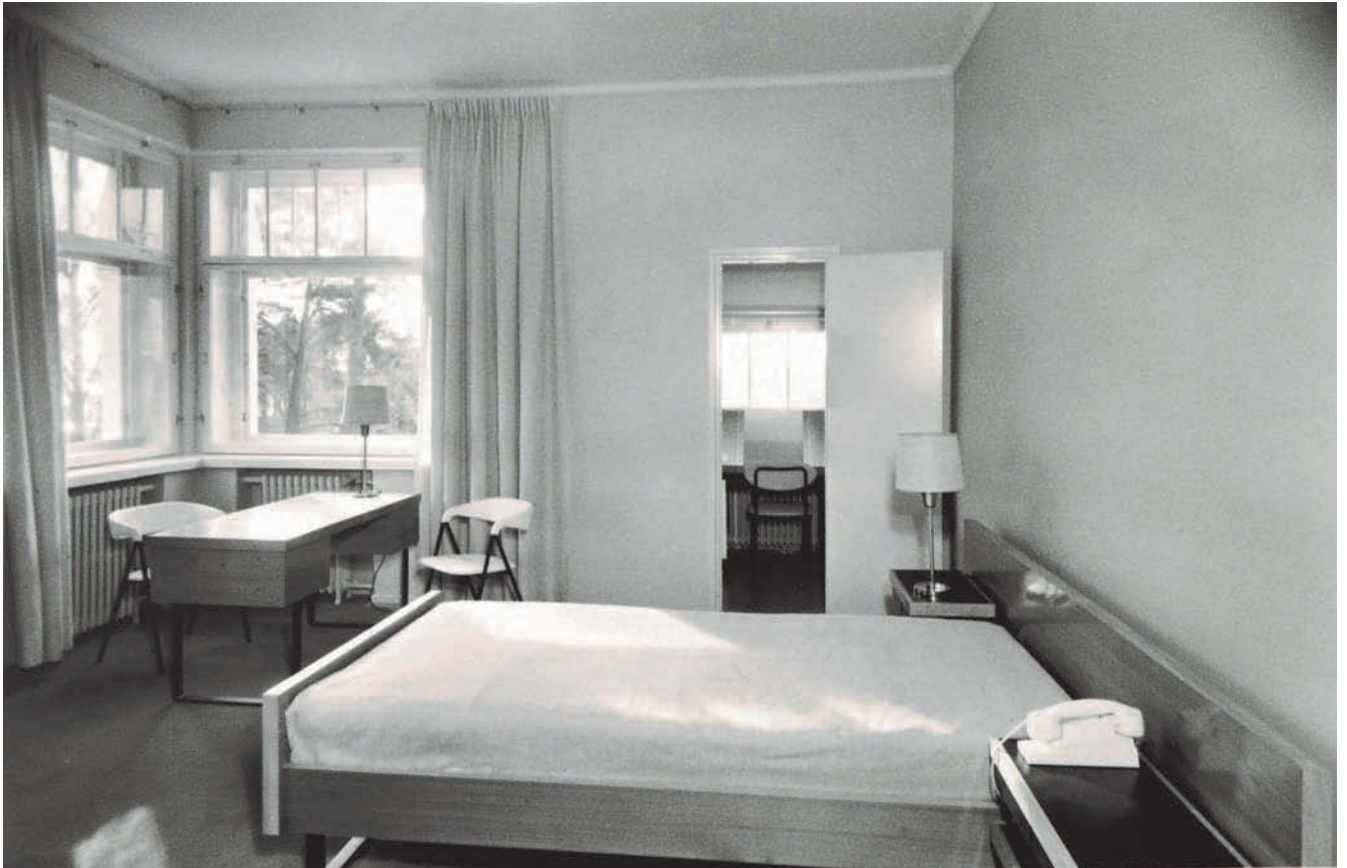
Presidentin puolisolle sisustettu makuuhuone oli luonteeltaan askeettinen. Sisustusarkkitehtina oli Maija-Liisa Komulainen. Kuva v. 1956 (KA RakH)

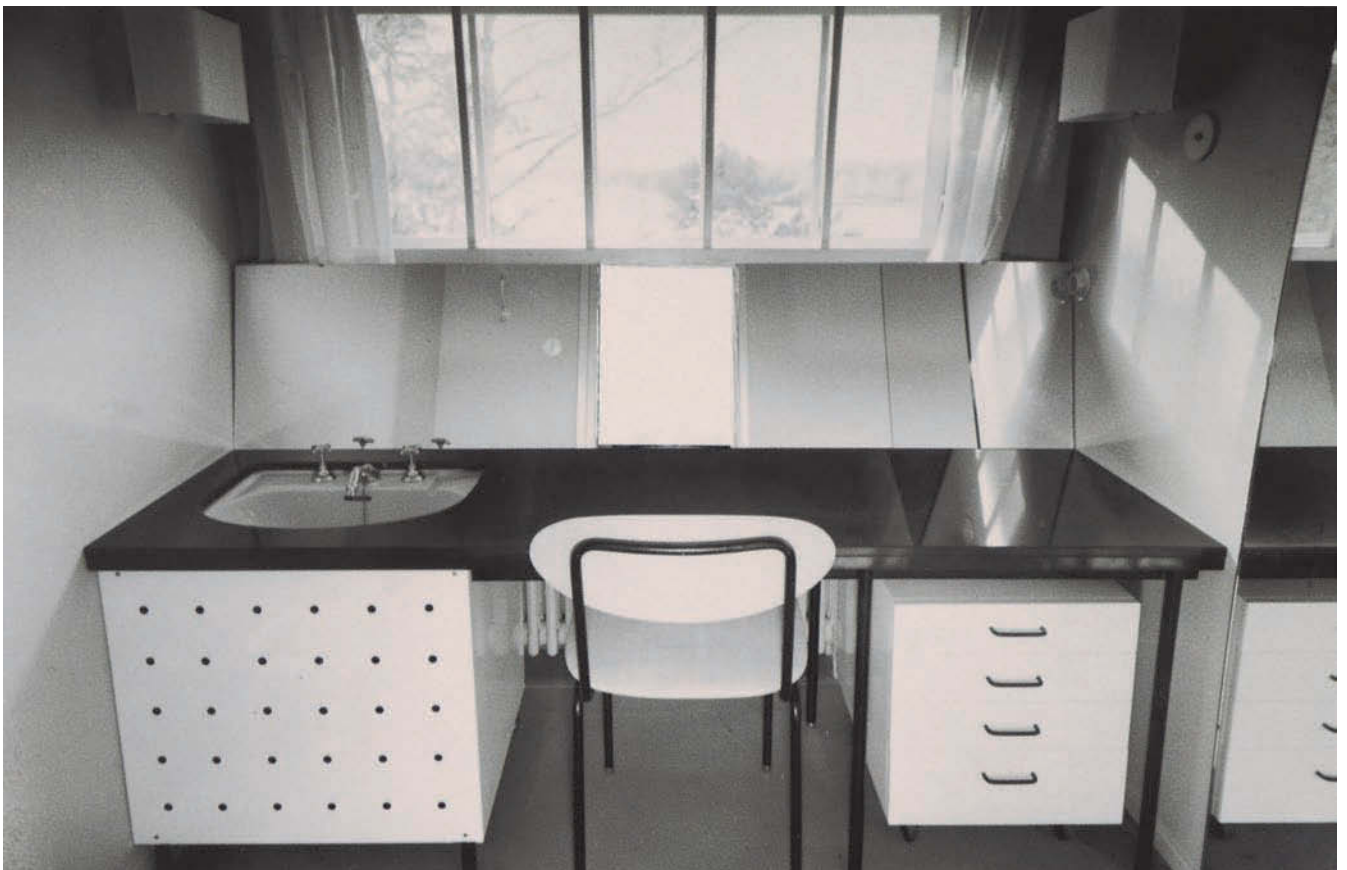
Maija-Liisa Komulaisen suunnittelema tyylipuhdas pukeutumishuonekalu oli teräsrunkoinen. Pöytälevy oli mustaa marmoria ja altaan edessä oli valkoiseksi maalattu rei'itetty suojus. Kuva v. 1956 (KA RakH)

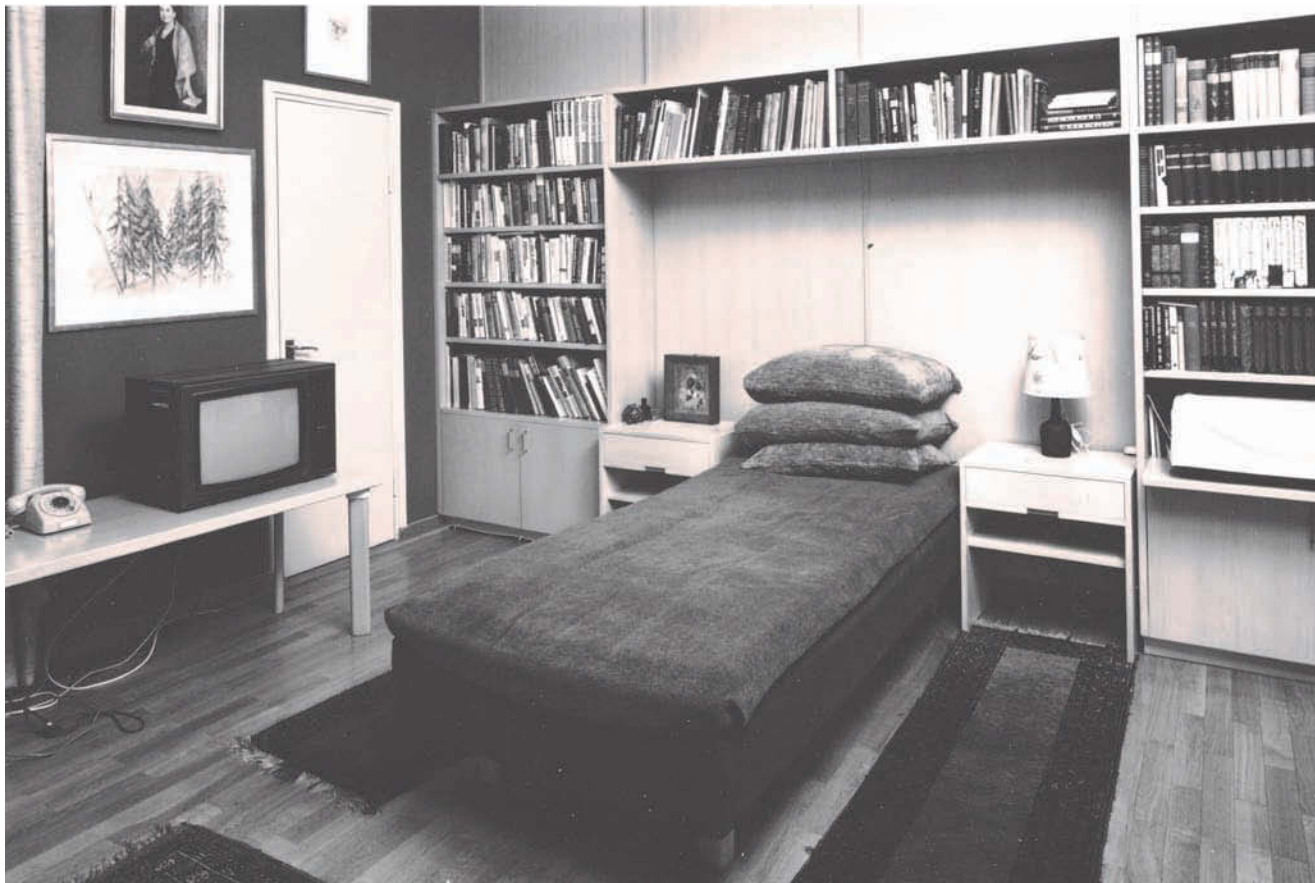
Sylvin makuuhuone (203) v. 1987. Kuva 184957, Timo Syrjänen. MV. Vuonna 1976 muutetun huoneen tummat seinät, verhot ja Artekin kalusteet olivat jäljellä 1970-luvun loppupuolella 1987.

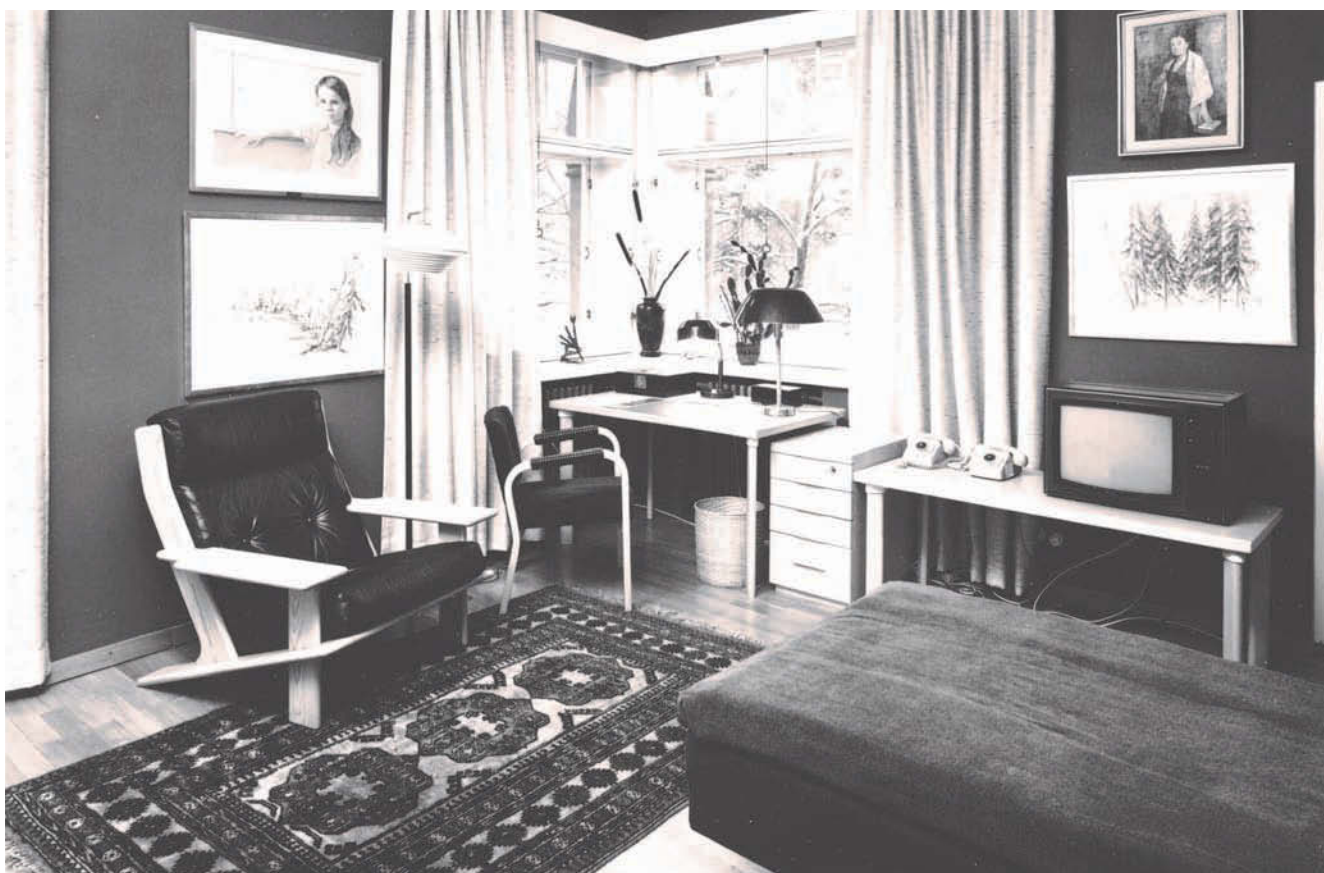
Sylvin makuuhuone (203) v. 1987. Kuva 184956, Timo Syrjänen. MV. Kalustus oli muuttunut vuodesta 1976. Huonekalujen järjestys oli muutettu. Työpöydän valaisin oli ennen ollut presidentin työhuoneessa ensimmäisessä kerroksessa.

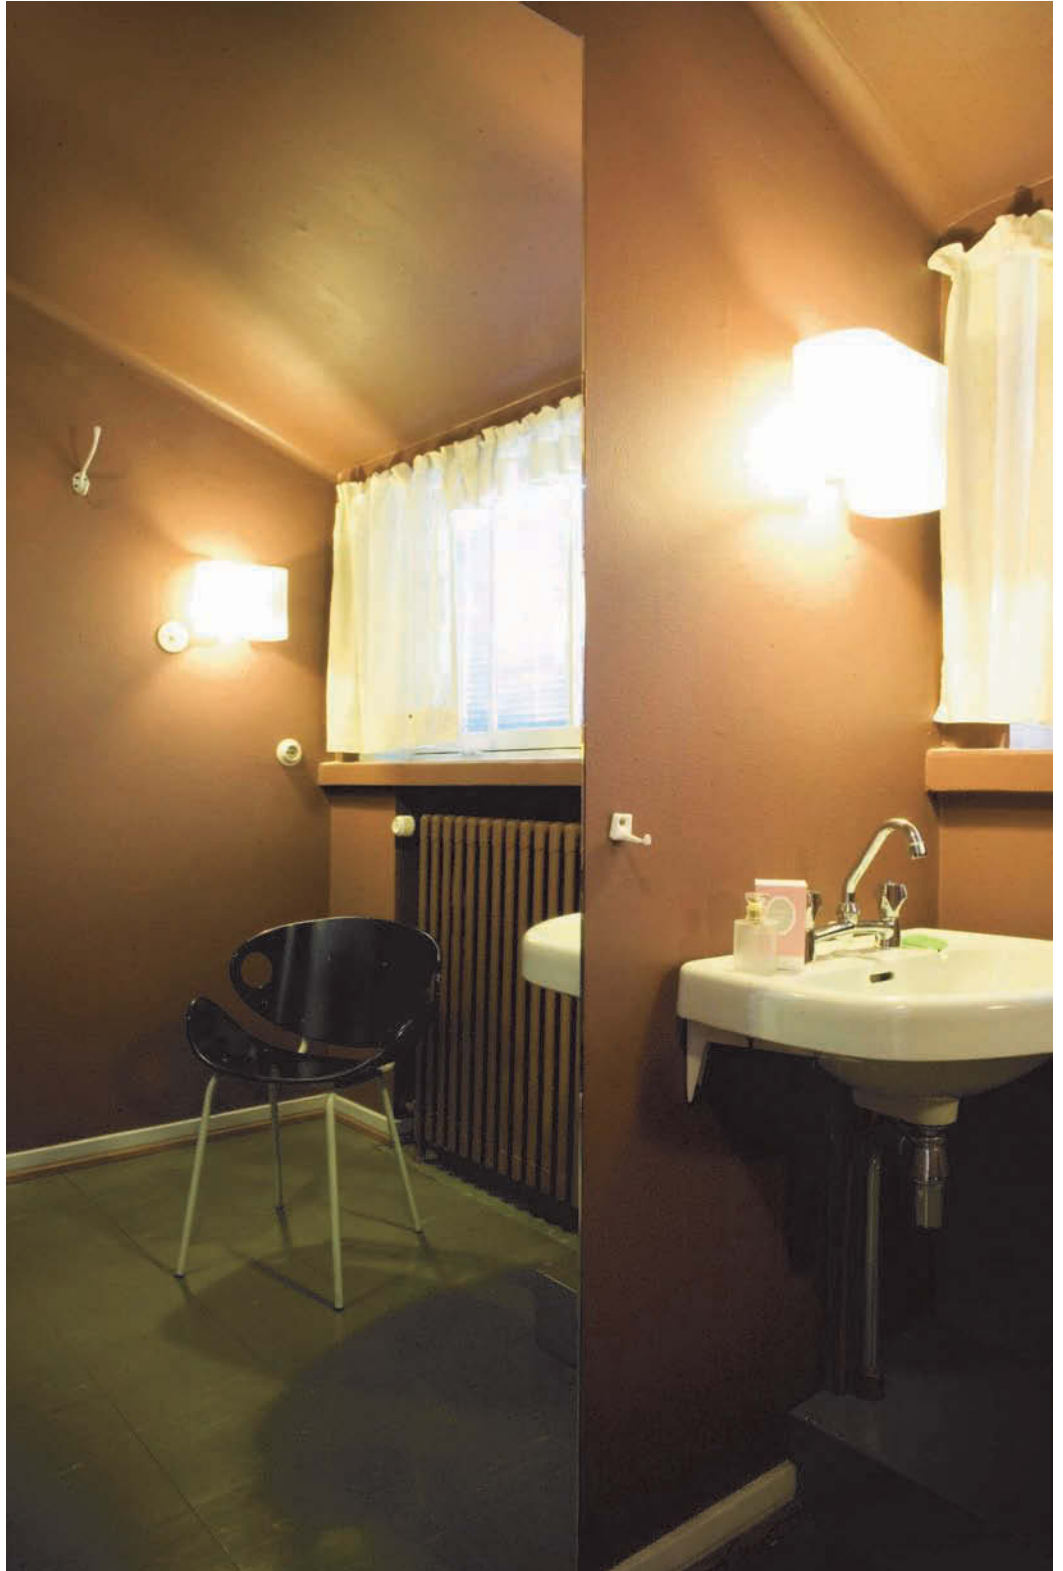
Sylvin pukeutumishuoneesta (204) on siirretty pöytäkaluste muualle muutos- ja kunnostustyön yhteydessä 1970-luvulla. Väriyksessä on ruskeita ja oliivinvihreitä sävyjä. Kuva 2009 Saara Salmi, MV.
