Urho Kekkosen museo Tamminiemi
Rakennushistorian selvitys

PÄÄRAKENNUS

Kati Salonen ja Mona Schalin Arkkitehdit Oy 30.12.2011

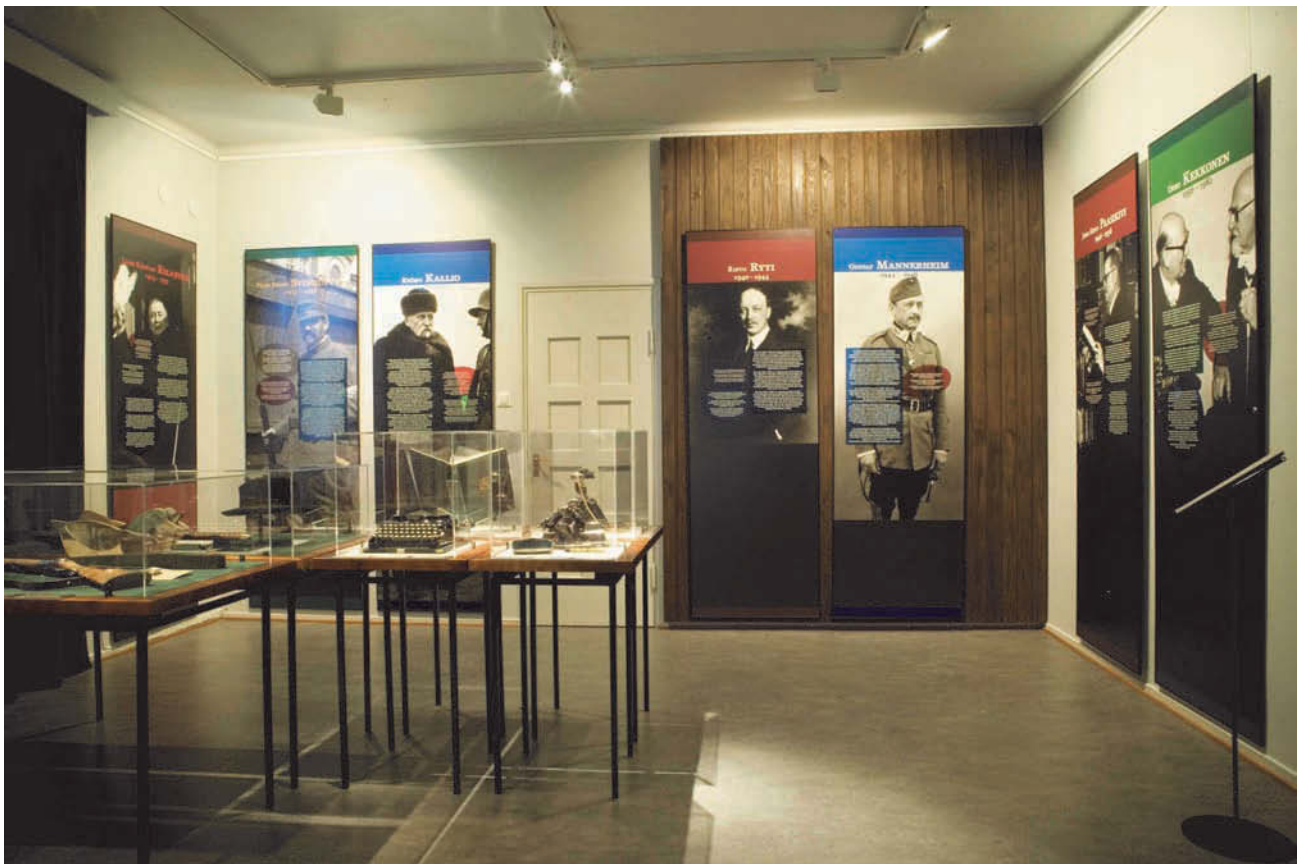
Entinen vierashuone (207) on muutettu museon näyttelytilaksi. Kuva 2009 Saara Salmi. MV

Museon toiminnan aikana makuuhuone, joka vuonna 1987 oli vielä kalustettu valkoisella ja kullatulla Aura-kalustolla, on muutettu näyttelytilaksi kohdevalaisimineen ja uusine lattiapäällysteineen. Kokolattiamatto on siirretty pois. Kylpyhuone ja pukeutumistila ovat palvelleet museon varastointitarpeita.

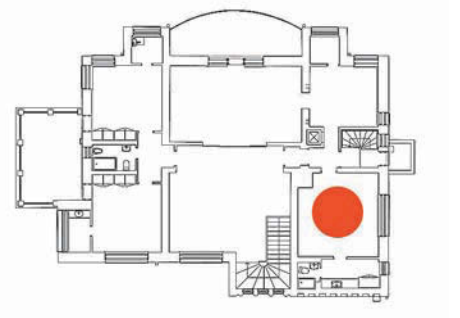
207 NÄYTTELY (MAKUuhuONE)
208 PUKEUTUMISHUONE
209 KYLPYHUONE

1904 Makuuhuoneeseen kuului alkuperäisen suunnitelman mukaan sivuikkunan valaisema, vesikaton lappeen alle sijoitettu erkkeri. Lounaissivun päämakuuhuoneen jälkeen tämä oli huvilan suurin makuuhuone. Sisänurkassa oli takka. Ikkunat olivat poikkeuksellisesti vain yhteen suuntaan, ts. luoteeseen, Muutossuunnitelmassa v. 1940 tämä makuuhuone oli ainoa johon esitettiin kaksi rinnakkaista vuodetta. Kerroksessa oli edelleen vain yksi kylpyhuone ja makuuhuoneen erkkeriin oli piirretty pesuallas. Peruskorjaustyön luonnospiirustuksissa v. 1956 esitettiin pukeutumishuoneen sisustamista pesualtaalla ja pöytätasolla. Vieressä oli vaatehuone. Pukeutumishuoneen pöydän suunnitteli sisustusarkkitehti Maija-Liisa Komulainen. Pöytä oli vielä jäljellä Tamminiemessä vuonna 2009.

Korjauspiirustukset v. 1975 osoittavat, että pieneen vaatehuoneeseen oli rakennettu kylpyhuone. Laatoitus ja sisään muurattu amme ovat 1950-luvun kylpyhuoneille tyypillisiä.

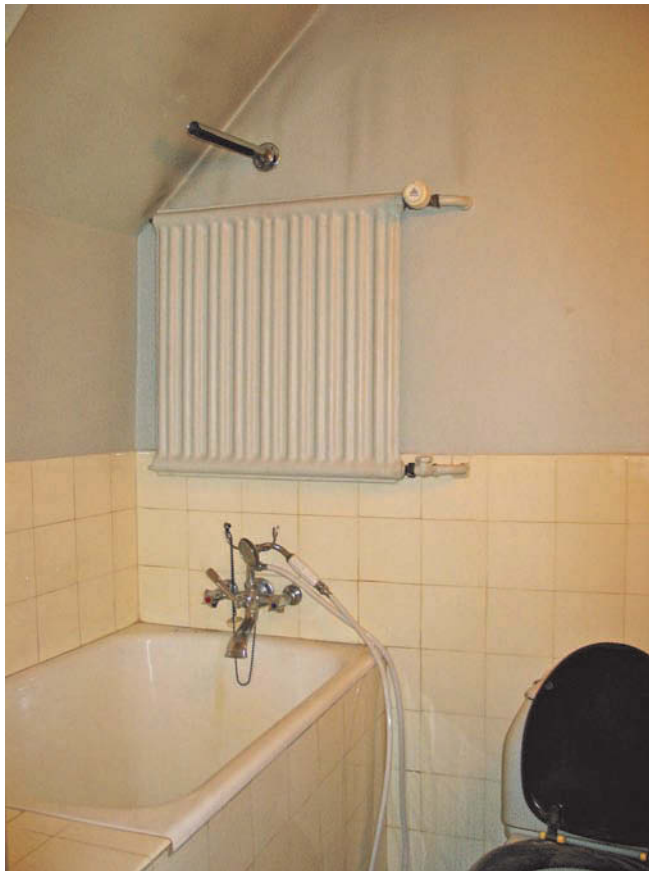
Vierashuoneen kylpyhuone (209) on tyypillinen 1950-luvun pienen asunnon kylpyhuone. Rakennusvuosi on 1956.

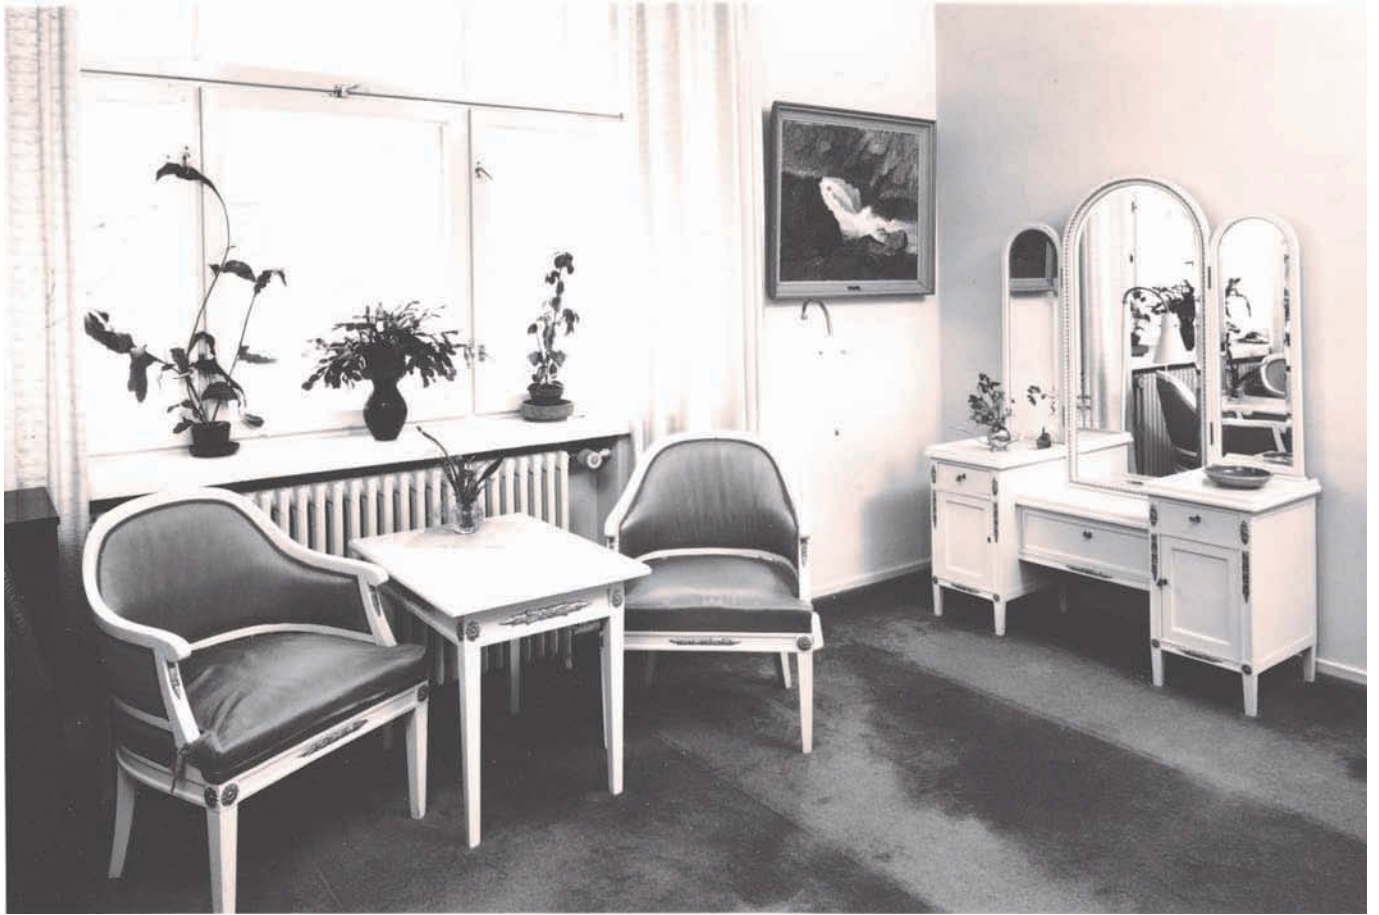
Makuuhuoneessa (207) oli vuonna 1987 jäljellä vierashuoneen sisustus ja kokolattiamatto. Timo Syrjänen, kuva 184960. MV

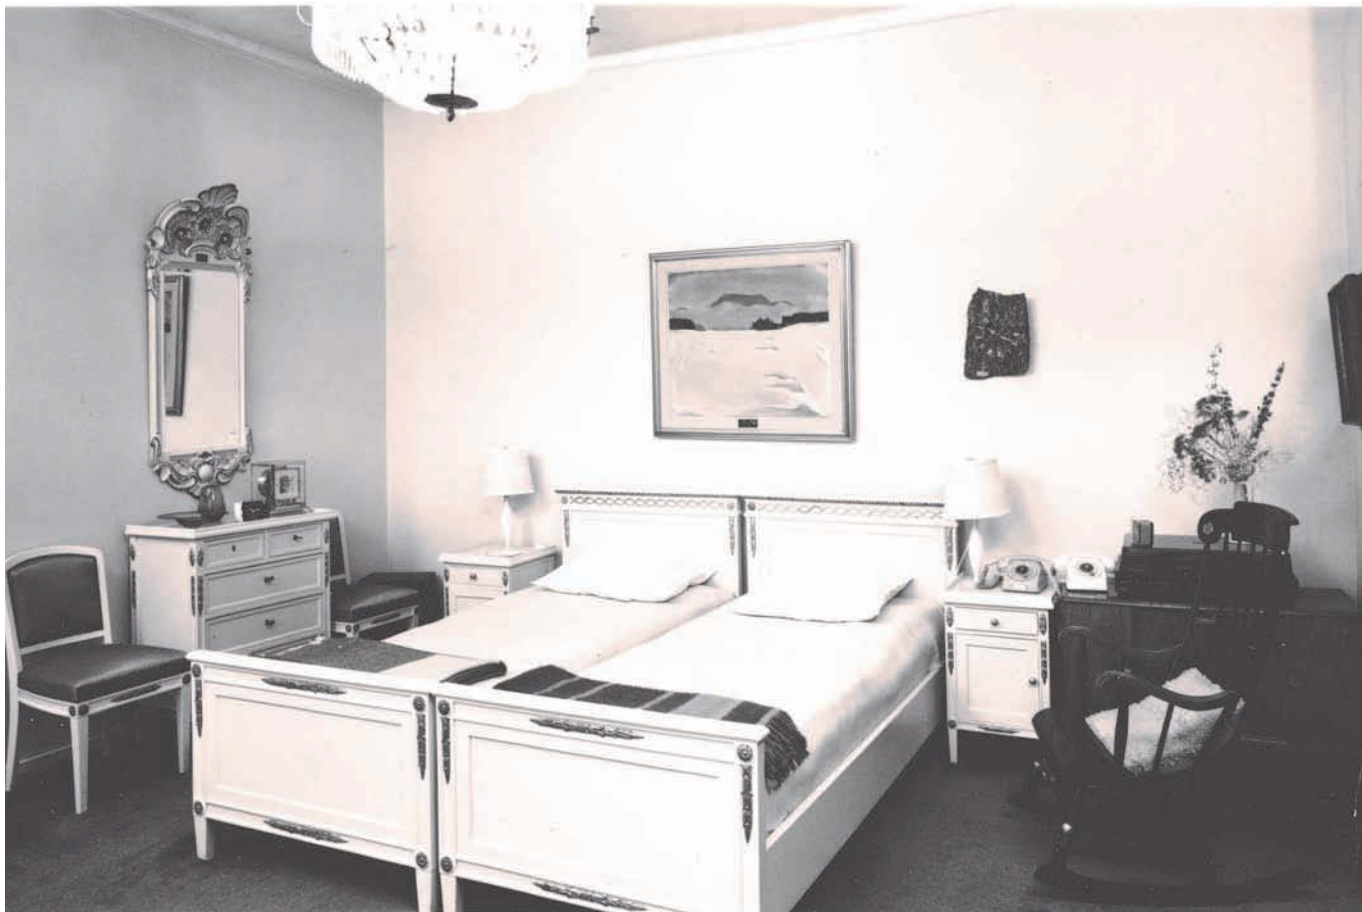
Makuuhuoneen (207) kalustus vuonna 1987 ennen museokäytön aiheuttamia muutoksia. Timo Syrjänen, kuva 184959. MV

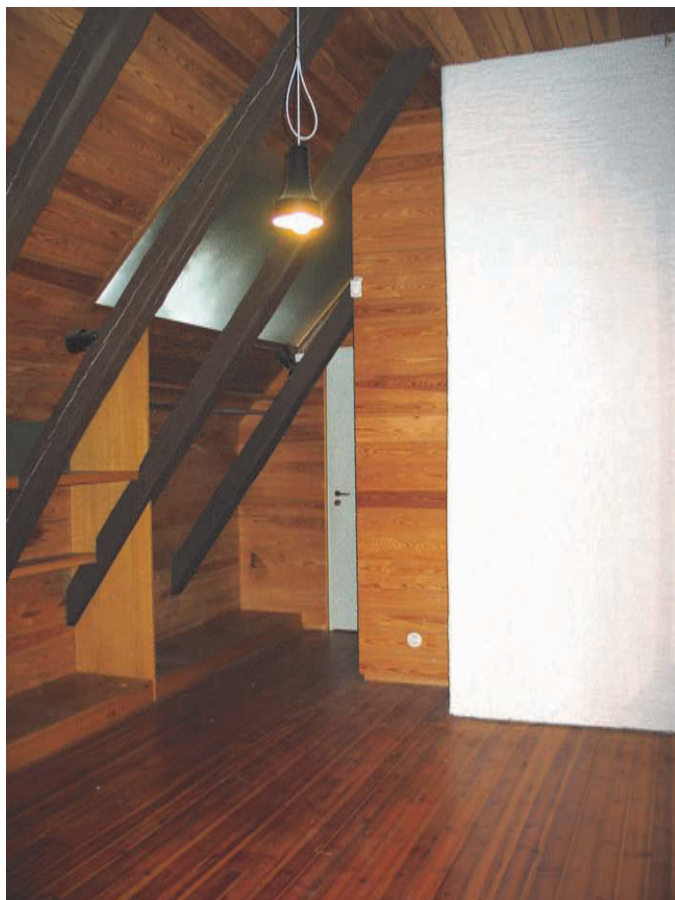
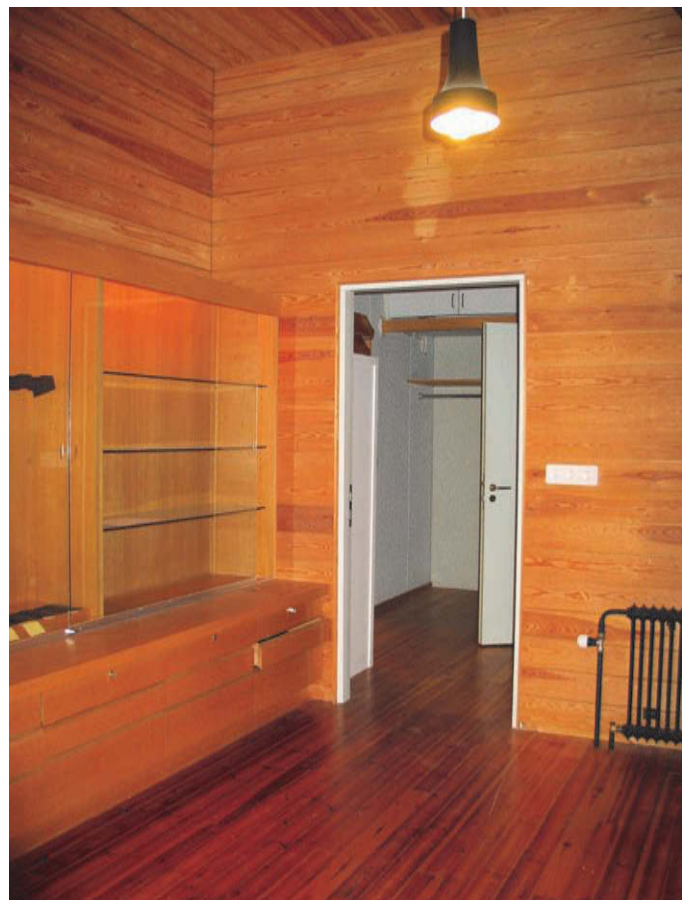
Urheiluvälineiden säilytys oli huolella järjestetty laatikkoihin, hyllyille ja vitriineihin Laura Järvi-Larkaksen suunnitelmien mukaan.

Aumakaton alla oleva korkea ullakkotila otettiin 1960-luvulla hyötykäyttöön sisustamalla sinne lämmineristettyä säilytystilaa presidentin kalastus- ja urheiluvälineille vuonna 1963. Kaappien ja hyllyjen suunnittelusta on säilynyt runsaasti detaljipiirustuksia. Suunnittelusta vastasi Laura Järvi-Larkas.

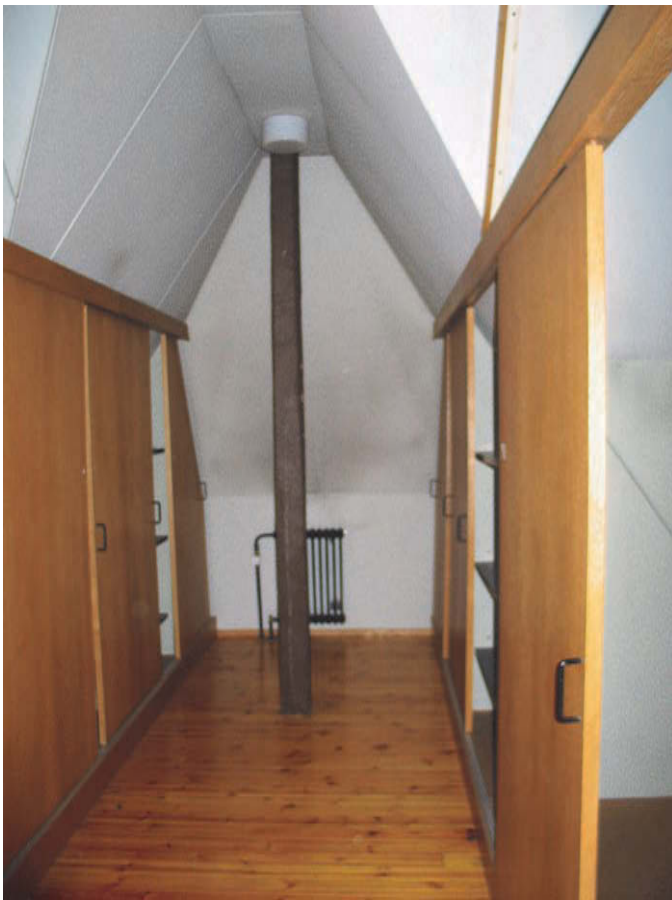
Vaatesäilytystilan (319) kaapistot suunnitteli Laura Järvi-Larkas.
