# KORIA-ORIMATTILA

## Voimansiirtojohtolinjan muinaisjäännösinventointi 2005

Timo Jussila ja Hannu Poutiainen

Kustantaja: Fingrid Oyj

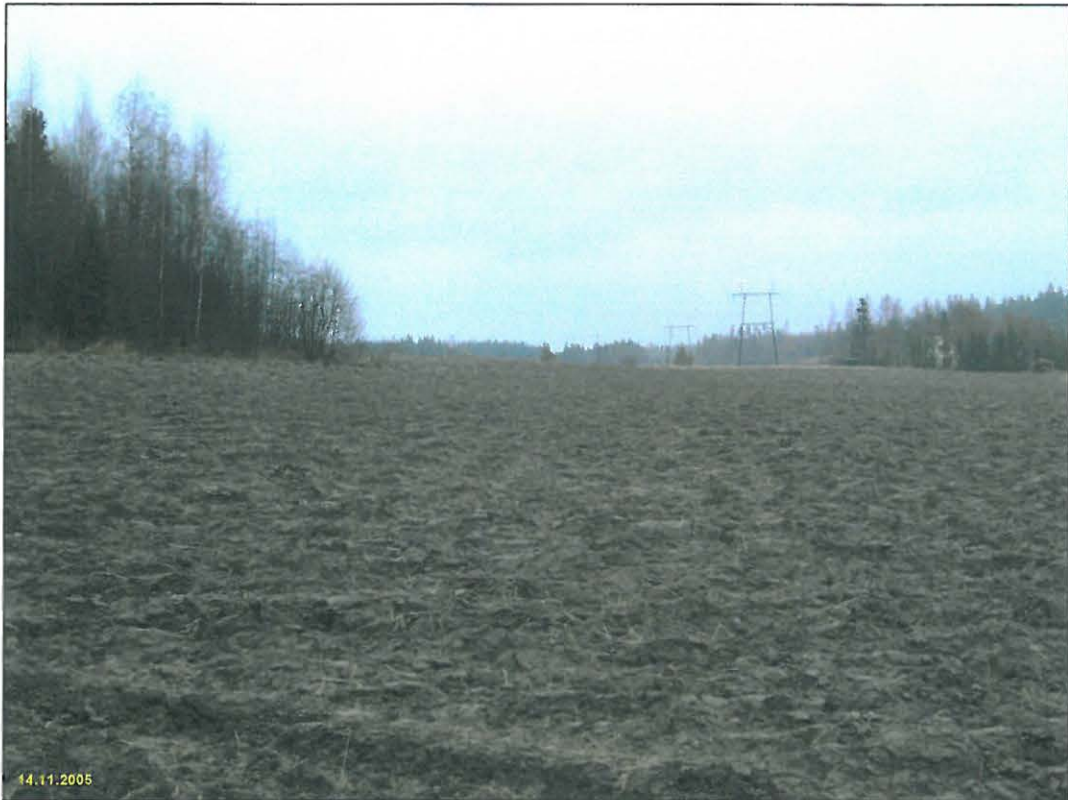
Huomiot: Paikka tarkastettiin 14.11.2005 hyvissä havainto-olosuhteissa, pellon ollessa kynnetty ja sateiden jäljeltä märkä. Aiemmat, v. 2000 havainnot sijoittivat asuinpaikan pohjoisemmaksi ja ylemmälle peltorinteelle, mitä nyt havaittiin. Aiempien havaintojen lisäksi nyt havaittiin runsaasti kvartseja heti Vääräkoskelle menevän tien laidalta n. 80 m matkalla lounaaseen 65 m korkeuskäyrän tuntumasta lähelle metsän rajaa luoteessa. Uusi voimajohdon tolpan paikka on suunniteltu aivan nykyisen pylvään paikalle (kartassa neliö). Lähimmät kvartsihavainnot ovat tästä runsaan 40 m etäisyydellä. Asuinpaikka ei ulotu missään kohden voimansiirtojohtojen linjalle (paikan rajaus punaisella alla olevassa kartassa).

Asuinpaikan lounaisosaa kuvattuna pohjoiseen. Voimansiirtojohtolinja jää kuvan oikealle puolelle.

Inventoijien mielestä uusi voimajohdon pylväk ei aiheuta mitään toimenpiteitä muinaisjäännöksen suhteen. Tarkempia tutkimuksia ei tarvita.

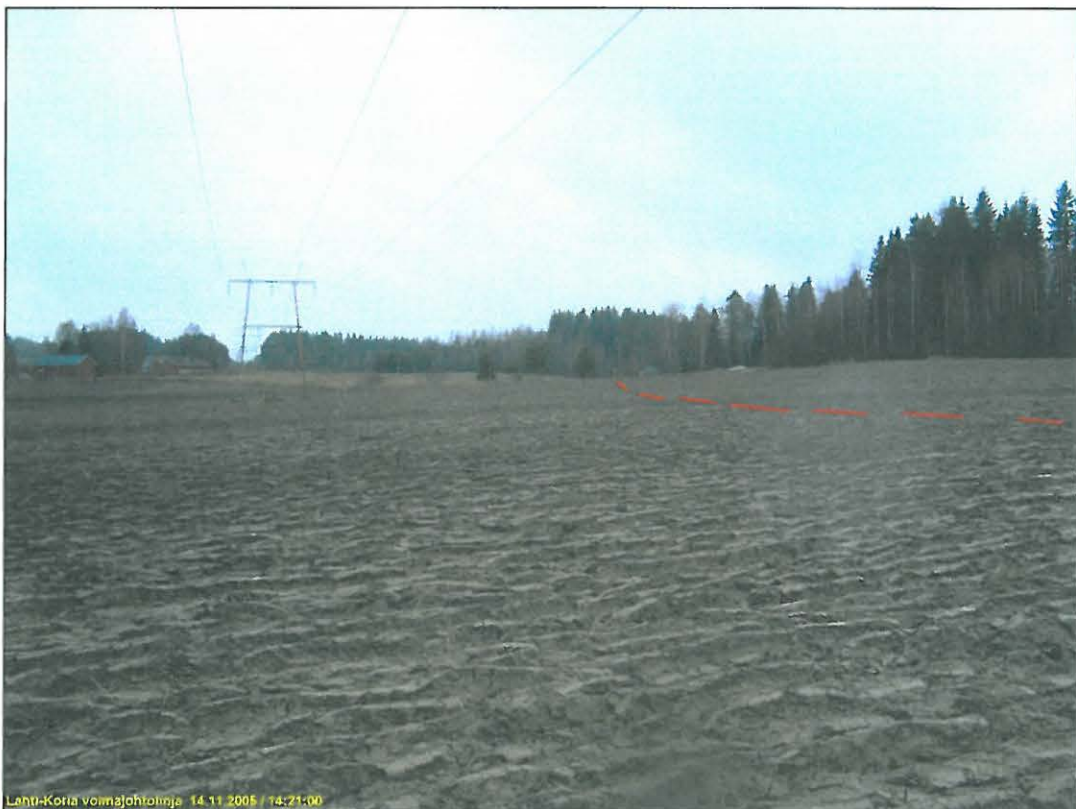
Kuvattu etelään. Asuinpaikan raja on hahmoteltu kuvaan punaisella viivalla.

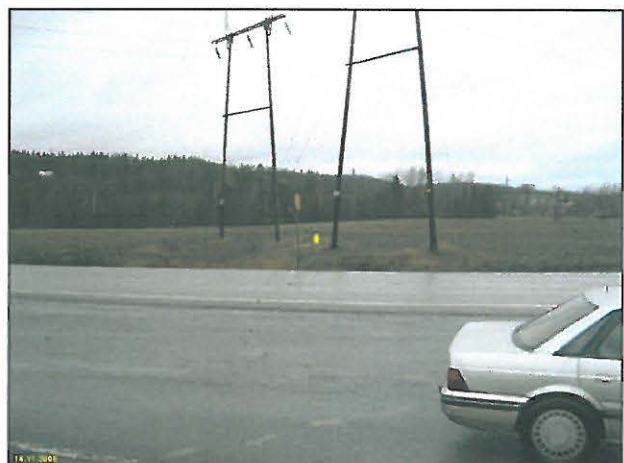
Erityisen huolellisesti tarkastettiin tien vieressä (pohjoispuolella) olevan voimansiirtojohtojen pylvään läheinen alue, joka sijaitsee pienessä matalassa ja märässä notkelmassa peltorinteiden välissä. Uusi voimajohtopylväs sijoitetaan aivan nykyisen viereen. Pylväspaikka sijaitsee mitä ilmeisimmin selvästi asuinpaikan ulkopuolella, maastonkohdassa, jossa tuskin on muutoinkaan asuinpaikkaa voinut olla märässä notkelmassa. Mitään muinaisjäännöksen viittaavaa ei pylväspaikan lähellä havaittu.

Kuvattu luoteeseen. Keskellä uuden pylvään paikka on merkitty keltaisella. Taustalla oikealla, laakealla peltokohoumalla on läntinen löytöalue.

Inventoijien mielestä uusi pylväspaikka on muinaisjäännöksen kannalta parhaimmassa mahdollisessa paikassa, eikä sitä tule siirtää. Vanha pylväsrakennelma ja lähellä myös tie ovat jo muutoinkin myllänneet kohdan perusteellisesti. Uuden pylväspaikan kaivaminen ei inventoijien mielestä aiheuta mitään toimenpiteitä muinaisjäännöksen suhteen. Tarkempia tutkimuksia ei tarvita.

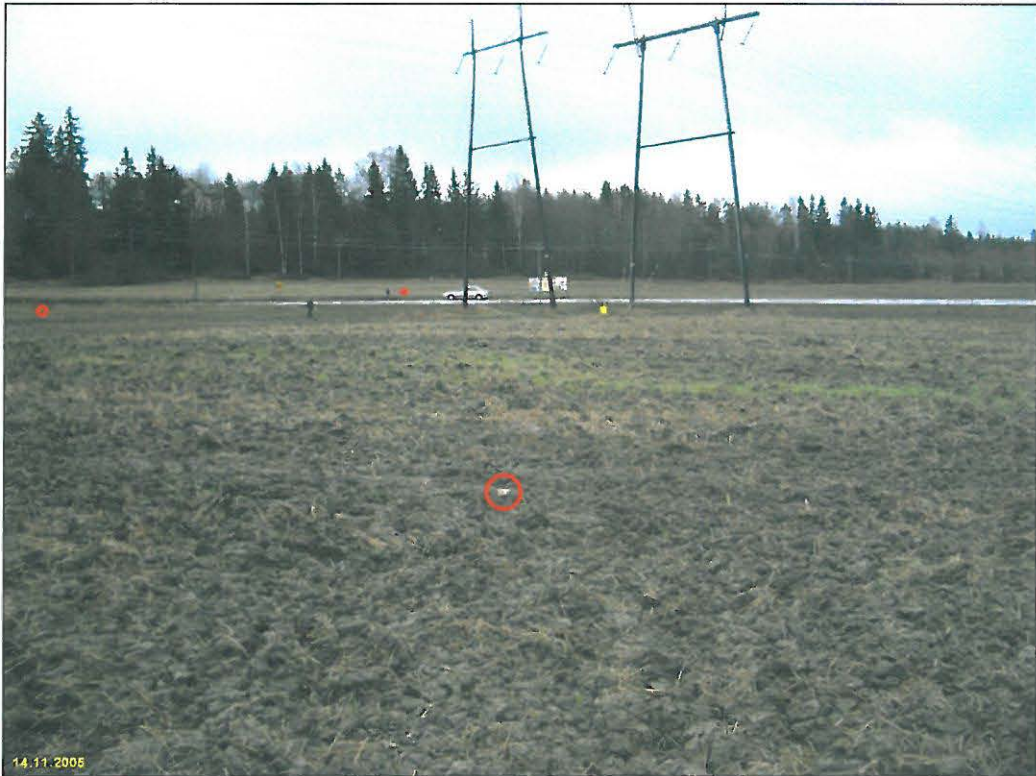
Etualalla alempi, läntinen löytöpaikka. Pellossa oleva kvartsiydin ympyröity punaisella. Taaempaa ylemmän, itäisen asuinpaikkaosan löytöpaikat merkitty punaisella pallolla. Uusi tolpanpaikka entisen kupeessa on merkitty keltaisella. Kuvattu kaakkoon.

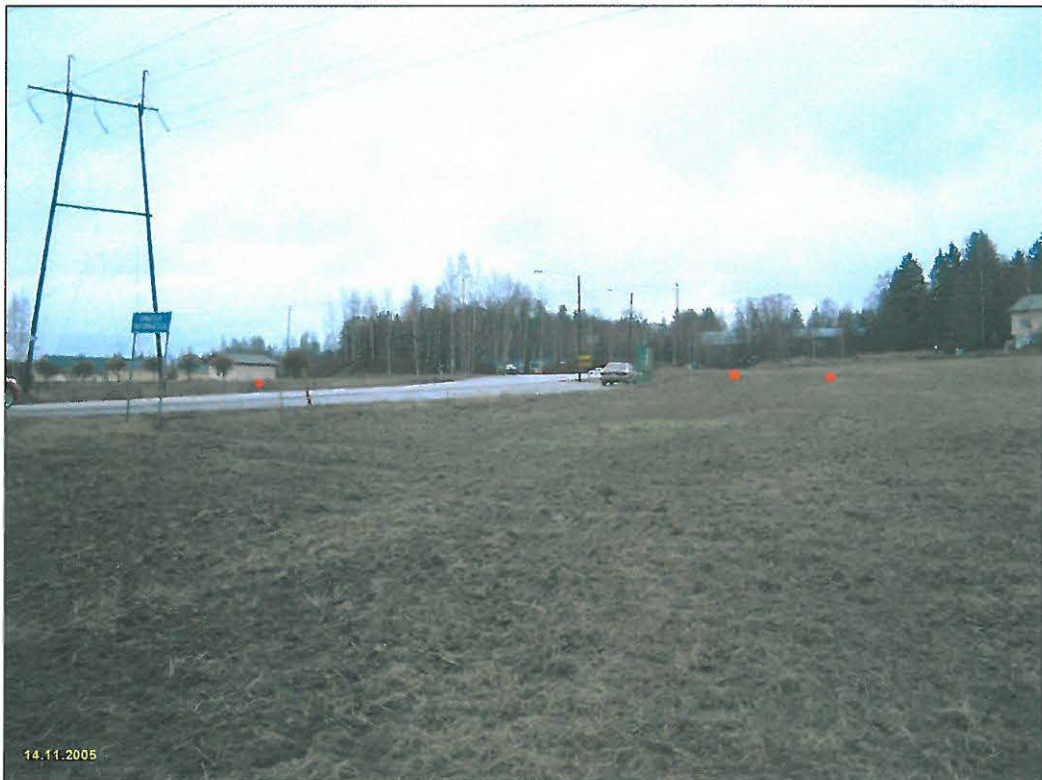
Tien eteläpuolta. Itäisen asuinpaikan osan löytöhavaintopaikat merkitty punaisella. Kuvattu koilliseen.

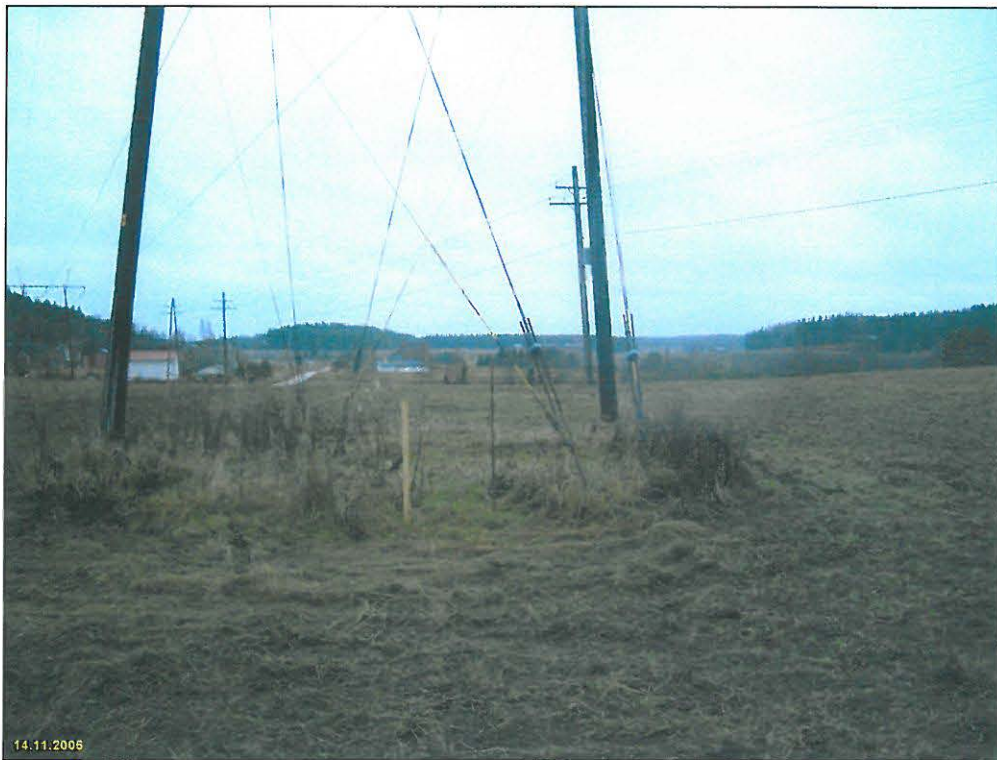
Uusi pylväspaikka on aivan nykyisen vieressä ja heti sen eteläpuolella oleva asuinpaikka ei mitä ilmeisemmin ulotu siihen asti. Asuinpaikan ydin on rantatörmän reunalla n. 30-40 m etäisyydellä pylvästä. Asuinpaikan laitaosat ulottuvat siis lähimmillään n. 10 m etäisyydelle pylväspaikasta.

Uuden pylvään paikka vanhan vieressä, sen pohjoispuolella. Taustalla näkyy törmän reuna, jonka äärellä on asuinpaikan ydin. Kuvattu etelään.

Inventoijien mielestä suunniteltu pylväspaikka nykyisen pylvään perustojen välissä on sopiva paikka, eikä se aiheuttaisi mitään lisätoimenpiteitä muinaisjäännöksen suhteen. Jos pylväspaikan läheisyys asuinpaikasta kuitenkin arveluttaa, ehdotamme seuraavia toimintavaihtoehtoja:

- 1) uuden pylvään paikkaa siirretään 5-10 m pohjoiseen. Ei muita toimenpiteitä.
- 2) uuden pylvään perustusta (n. 2 x 2 m kuoppa) kaivettaessa paikalla on arkeologi, joka tarkastaa ja ottaa talteen mahdolliset löydöt sekä dokumentoi mahdollisesti (mutta hyvin epätodennäköisesti) esiin tulevat rakenteet.

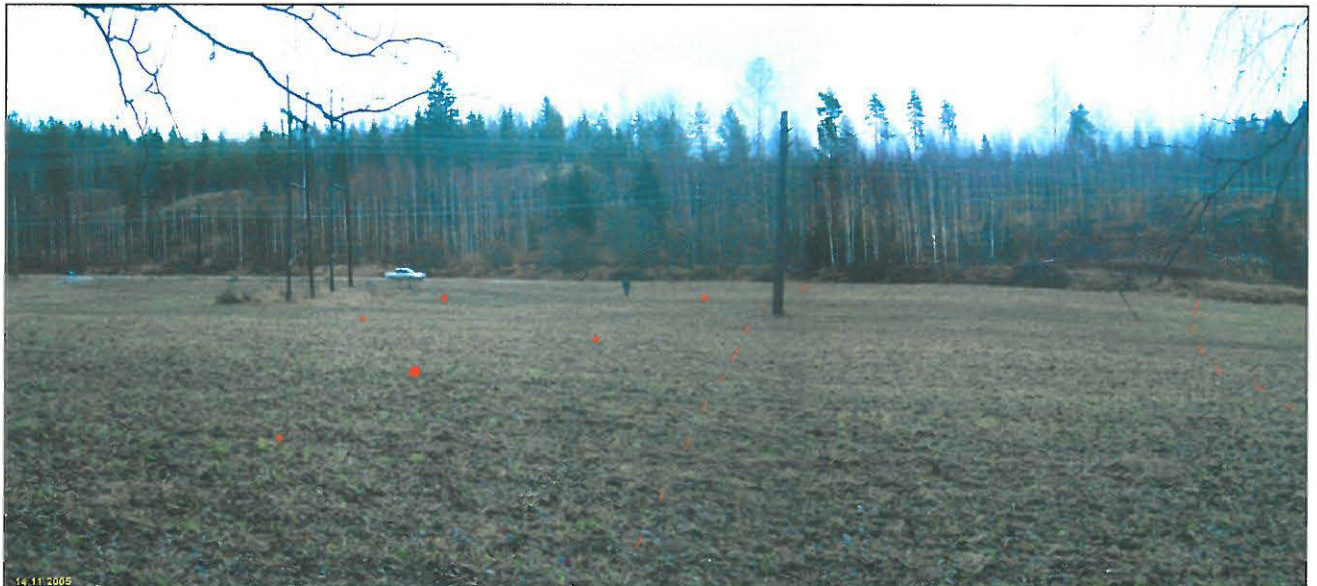
- Huomiot: Paikka tarkastettiin 14.11.2005 hyvissä havainto-olosuhteissa, pellon ollessa kynnetty ja sateiden jäljeltä märkä. Paikalla on komea ja jyrkähkö muinainen rantatörmä, pellon loiventamana. Tihein löytöalue on pellon länsipuoliskossa aivan törmän harjalla. Myös pellon itäosassa löydöt keskittyivät pääosin törmän äärelle. Joitain kvartseja havaittiin – ilmeisesti kyntämisen seurauksena alas valuneina - alarinteesta. Löytöhavainnot vähenivät ha harvenivat törmältä pohjoiseen mentäessä. Pari yksittäistä kvartsihavaintoa tehtiin nykyisen voimansiirtojohton pylvään kohdalta n. 10 m etelään.

Asuinpaikan ydinalue kuvan oikeassa puoliskossa rajattu punaisin viivoin. Muutamia yksittäislöytöjä myös vasemmasta, pohjoispuoliskosta. Kuvattu itään. Vasemmalla uuden pylvään paikka vanhan juurella.

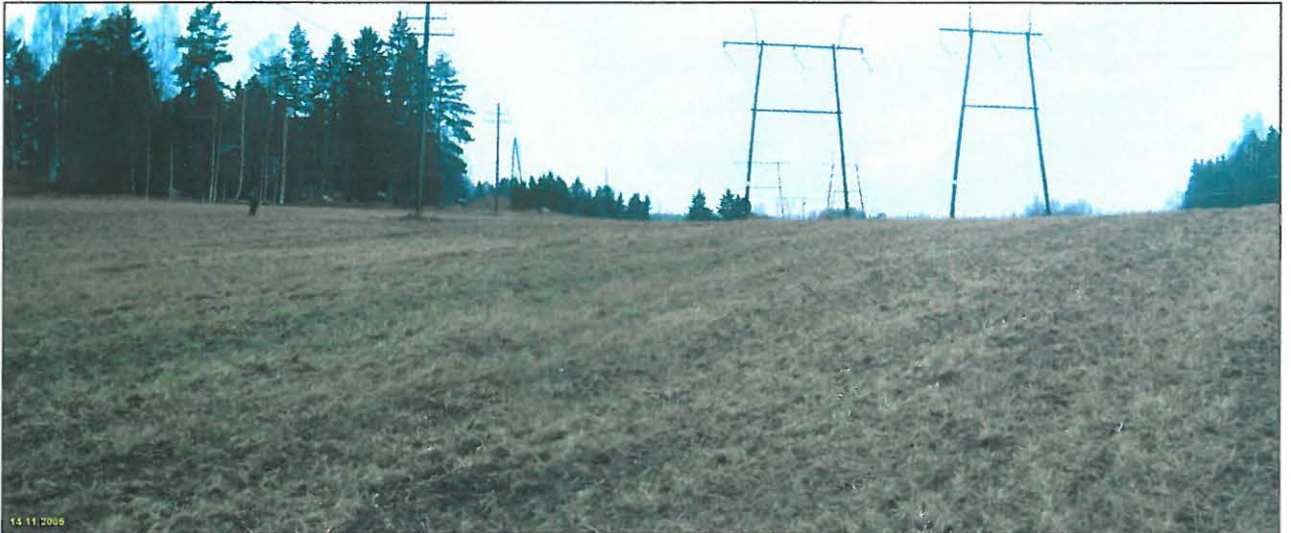
Panoraamakuvu törmän alarinteestä pohjoiseen.

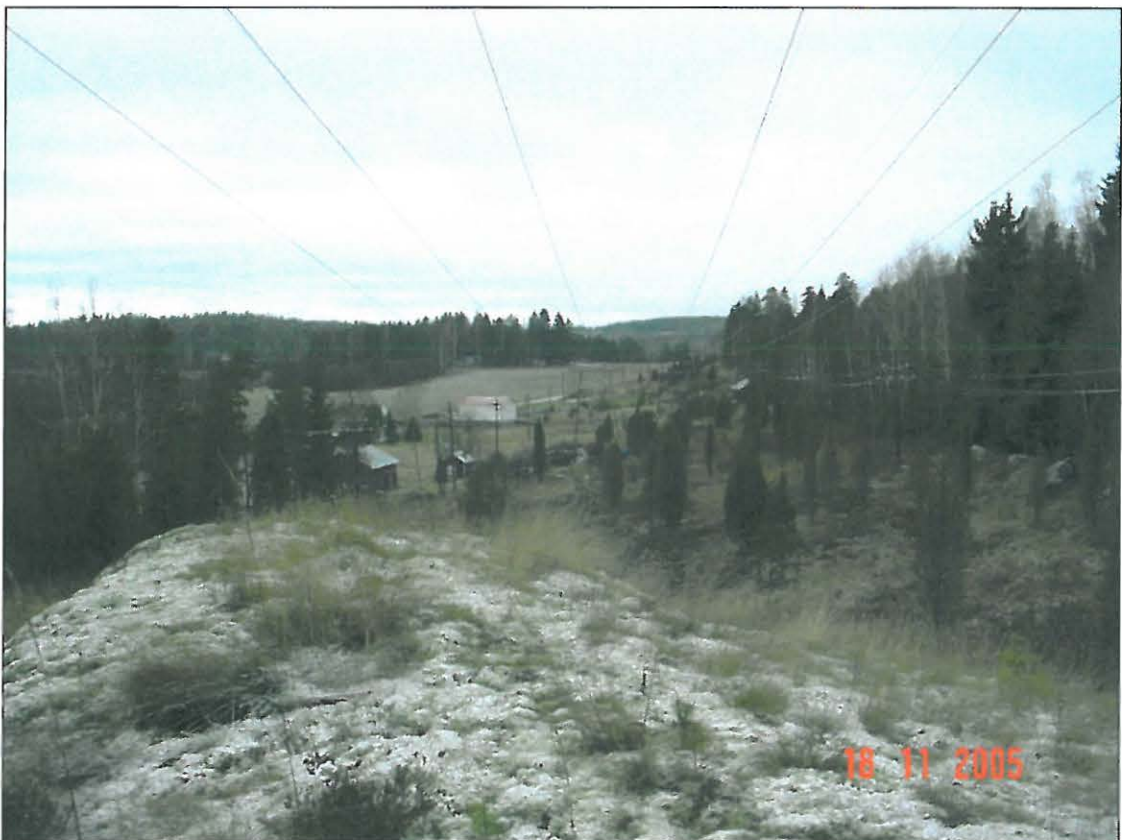
Luumyllynkosken asuinpaikka kuvattuna kaukaa kaakosta kohti luodetta. Asuinpaikka on taustalla näkyvällä peltoharjanteella.

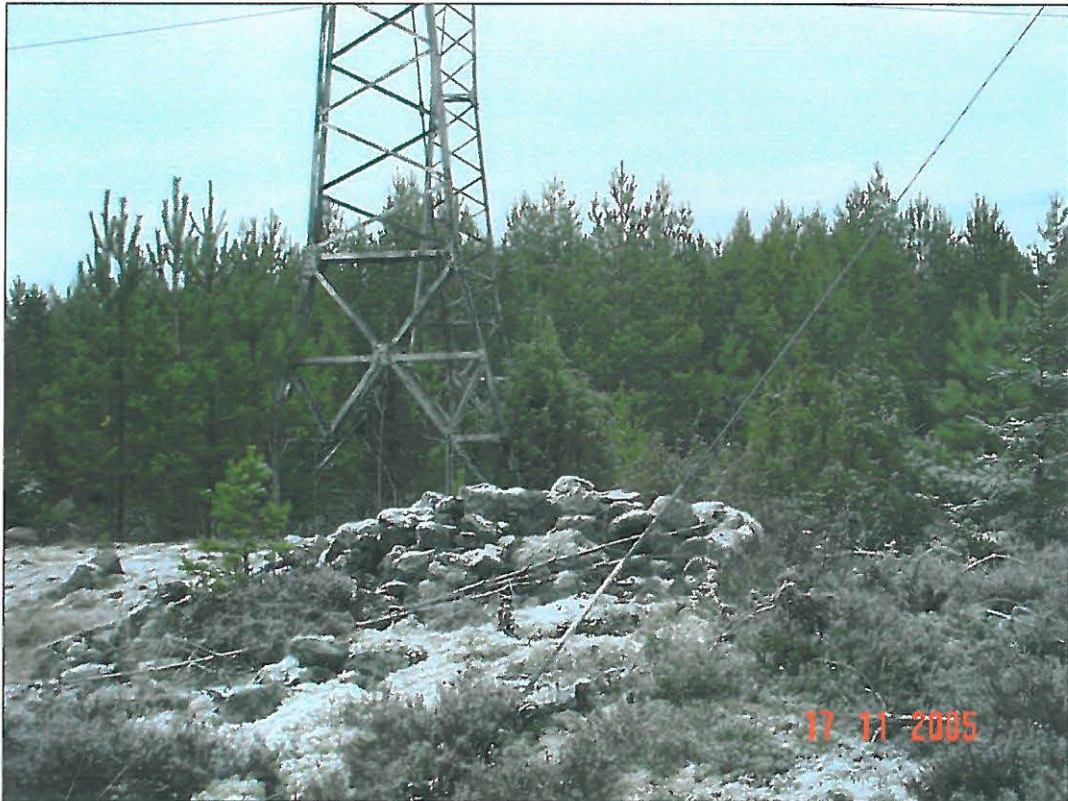
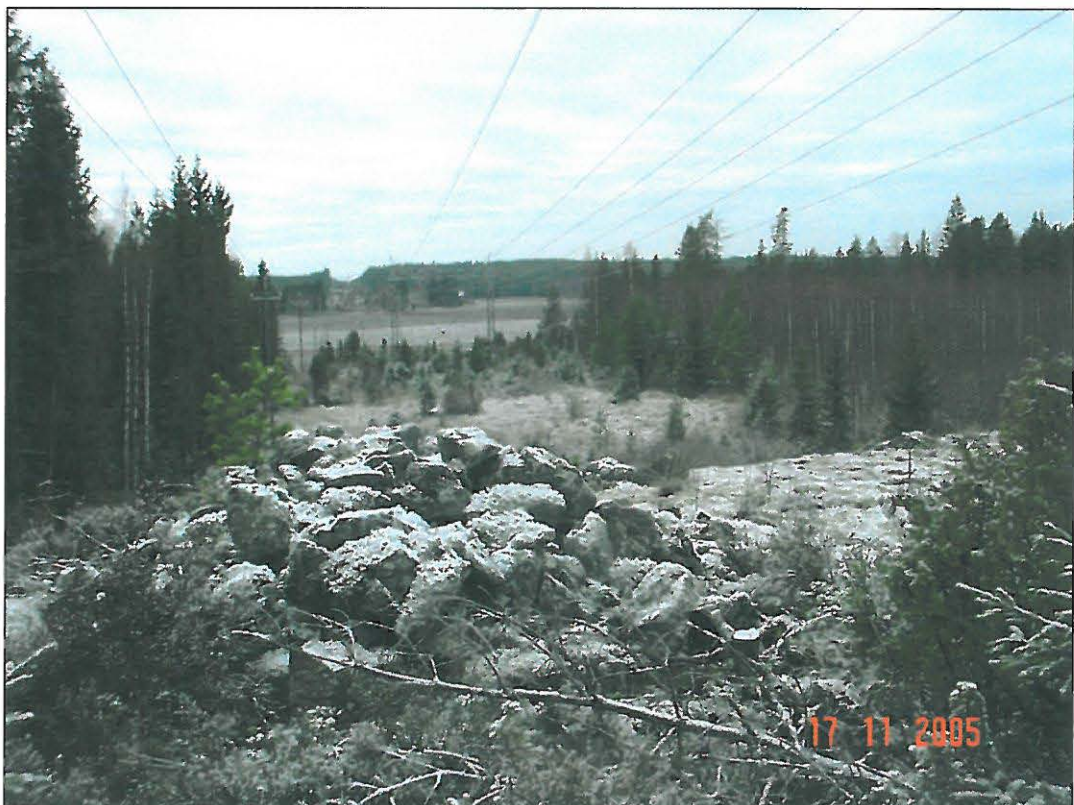
Huomiot: Paikalla on laakealla avokallion laella yksi iso kivikasa, sekä pienempiä kiviryhmiä hajallaan pitkin kalliota. kalliojyrkänteen länsilaidalta on louhittu kiviä - rakennuskiiviä ja kiilakiviä kenties. Suurempi kasa lienee kivivarasto, jonka kivet ovat särmikäitä, lohkottuja. Jäkäläkasvillisuudesta päätellen louhos ei ole kovin vanha.

Yllä kivivarasto ja alla sama kuvattuna länteen, louhosseinämän reuna kivikasan takana.

Uuden voimalinjan pylvään paikka ei osu kivikasan kohdalle (joskin lähelle sitä), eikä louhosseinämän kohdalle. Muinaisjäännöksen vähämerkityksellisyyden takia ei inventoijien mielestä ole syytä mihinkään toimenpiteisiin uuden pylväänpaikan ja muinaisjäännöksen suhteen.

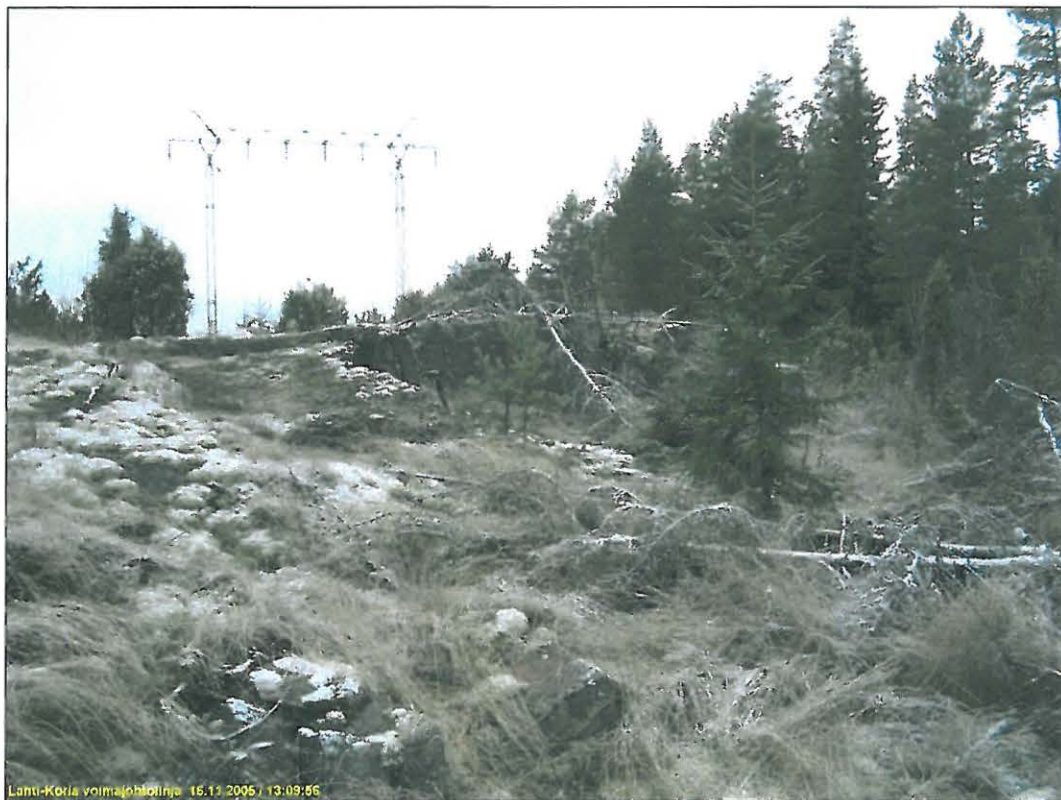
Huomiot: Paikalla on loivasti viettävällä kalliolla vanha louhoskuoppa, kooltaan n. 10 x 15 m ja syvyys puolesta metristä metriin. Louhos lienee suhteellisen vanha, päätellen kallioseinämien jäkäläkasvillisuudesta. Louhoksen pohjalla on jonkin verran jätkeveä. Louhokselle on päässyt pohjoisesta, josta paikalle tulee tasaisempi ja loivasti nouseva ura alemmalta metsäiseltä tasanteelta.

Louhoskuoppa rinteessä kuvan oikeassa puoliskossa. Kuopassa kasvaa kuusennäre. Kuvatti länteen.

Uusi voimajohtolinjan pylväänpaikka on lähellä louhoksen pohjoispuolella olevaa vanhaa pylväästä, louhoksesta n. 30 m etäisyydellä. Muinaisjäännös ei aiheuta mitään toimenpiteitä uuden pylvään suhteen.

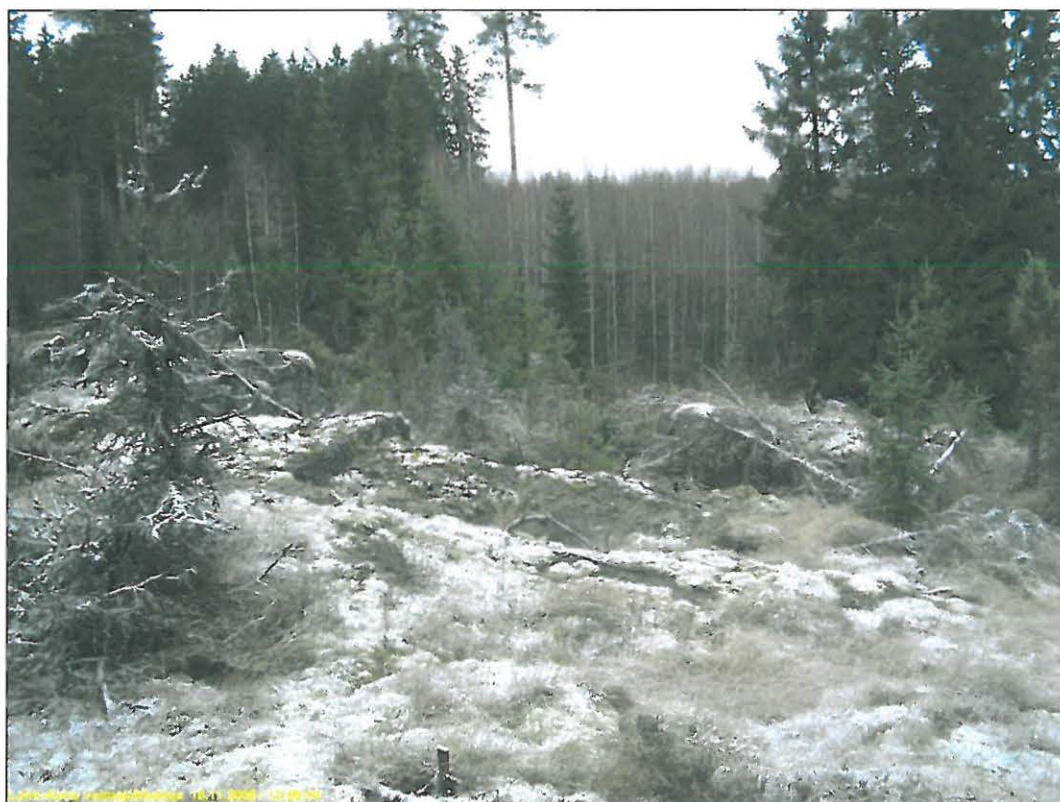
Alla kuvattuna pohjoiseen

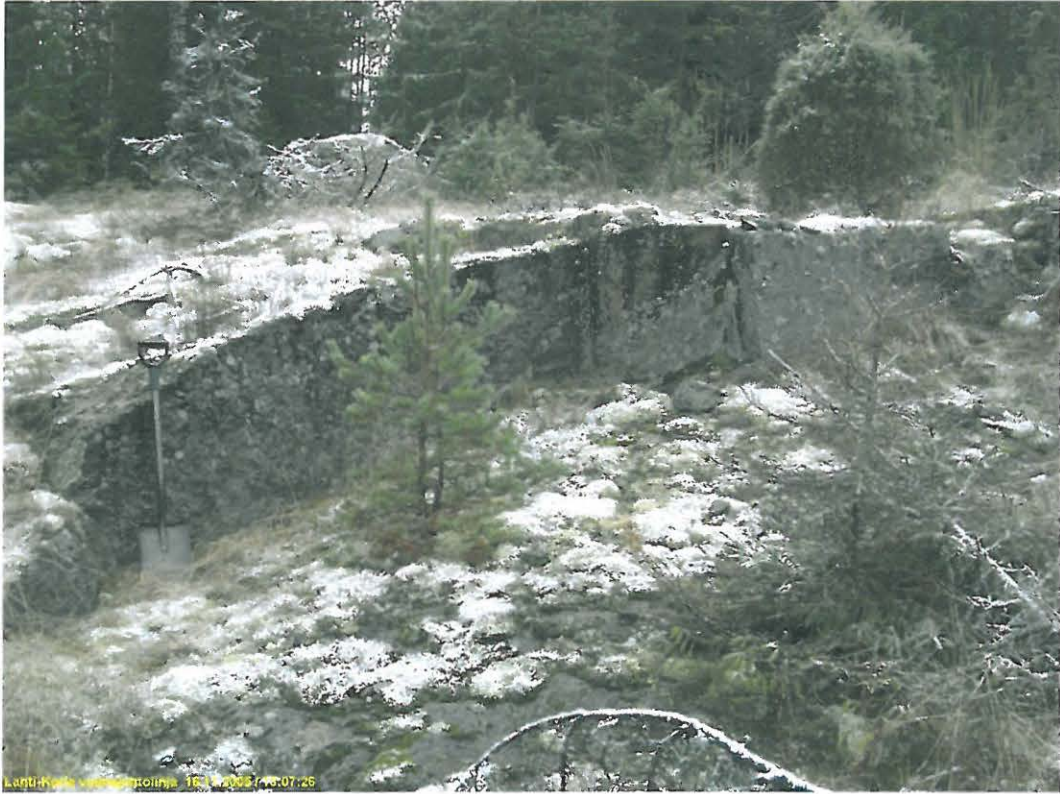
Louhoskuopan eteläseinämää.

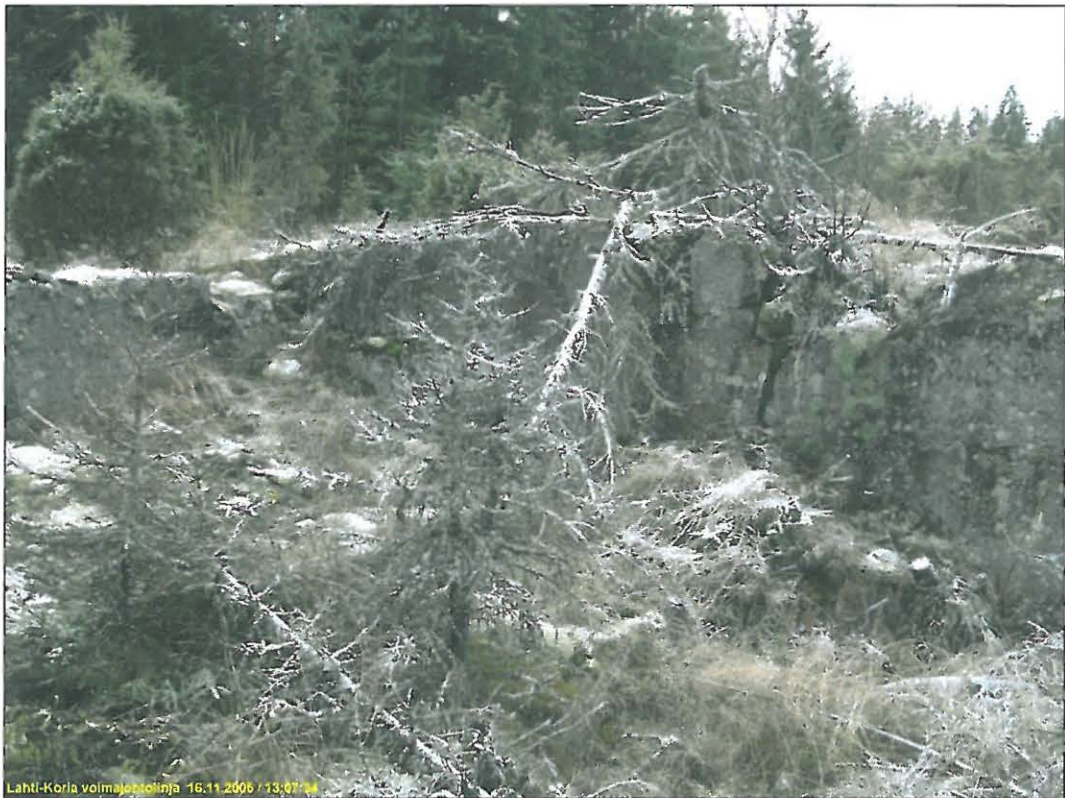
Louhoskuopan länsiseinämää

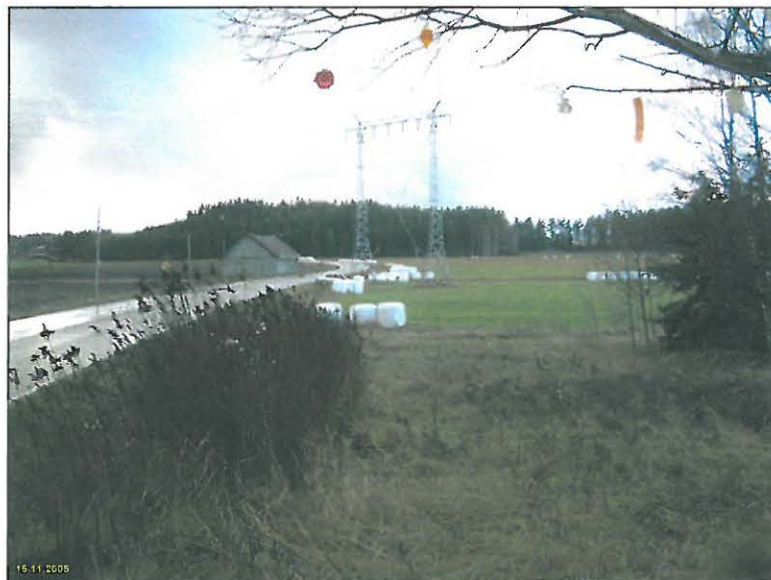
Museoviraston muinaisjäännösrekisterissä on asuinpaikan x-koordinaatissa lyöntivirhe. Paikka sijaitsee inventointikertomuksen (Satu Koivisto 1999) perusteella kilometrin etelään lausunnossa ilmoitetusta paikasta. Oikeat koordinaatit ovat: x 6743 920 y 3453 120. Paikalla missä Museoviraston Fingrid Oy:lle antaman lausunnon perusteella paikka sijaitisi ei ole mitään esi-historiaan tai muinaisjäännökseen viittaavaa. Kyseinen paikka ei aiheuta mitään toimenpiteitä uuden voimajohtopylvään suhteen. Karttalehti: 3111 10.

Luultu kivikautisen asuinpaikan kohta, jossa ei ole muinaisjäännöstä. Kuvattu lounaaseen.

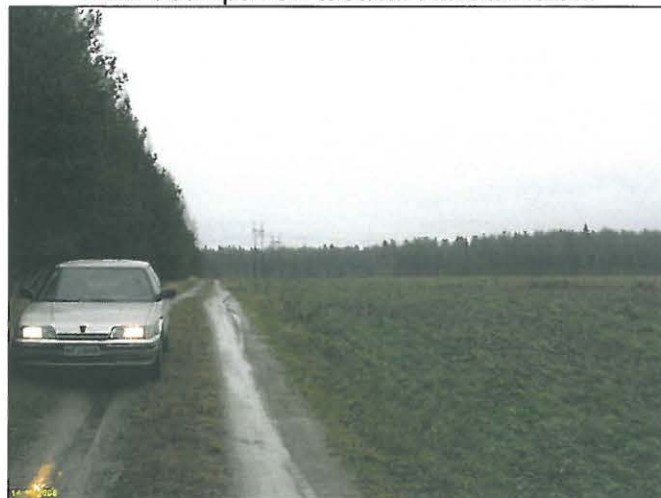
Auto asuinpaikan tasalla. Kuvattu itään.

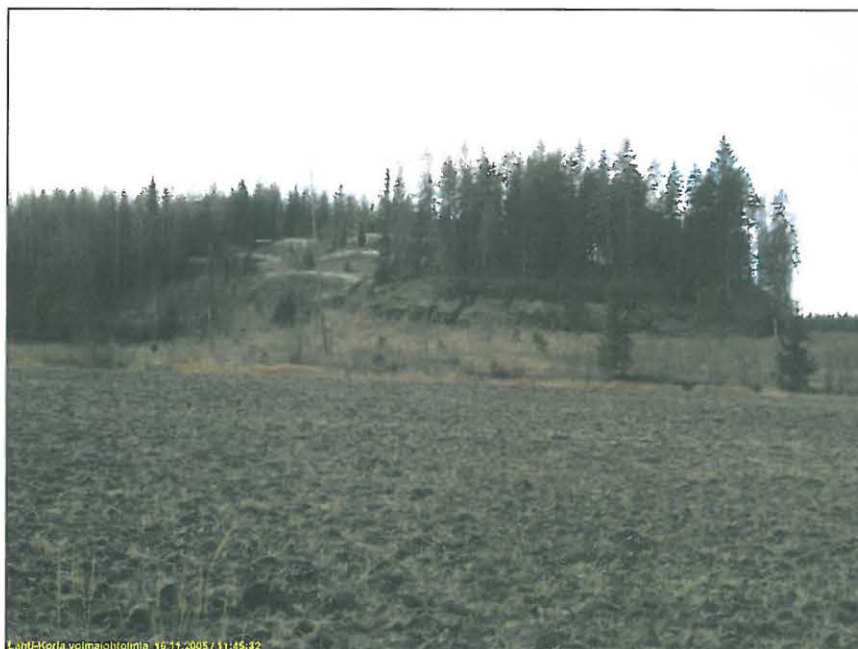
Kuuksoissa, Kontojan ja Oivonojan väillä olevalla mäkialueella on jyrkkärinteinen ja tasalaki-  
nen, kalliainen Linnamäki, jonka pohjoispään yli voimansiirtolinja kulkee. Nimestään huolimatta  
kyseessä ei ole varsinainen linnavuori. Paikalla ei havaittu mitään rakenteita tai muuta, joka  
viittaisi linnavuoreen tai mihinkään muuhunkaan muinaisjäänökseen.

Kuukson Linnamäen eteläpää, minkä yli linja kulkee. Kuvattu lounaaseen.
