VALKEAKOSKI SÄÄKSMÄKI RAPOLA

NS. VALKAMATIEN KAIVAUS 5.-8.6.1989

Edelleen käytössä olevan tilustien, ns. Valkamatien,
kaivaus ja tarkastus 1989

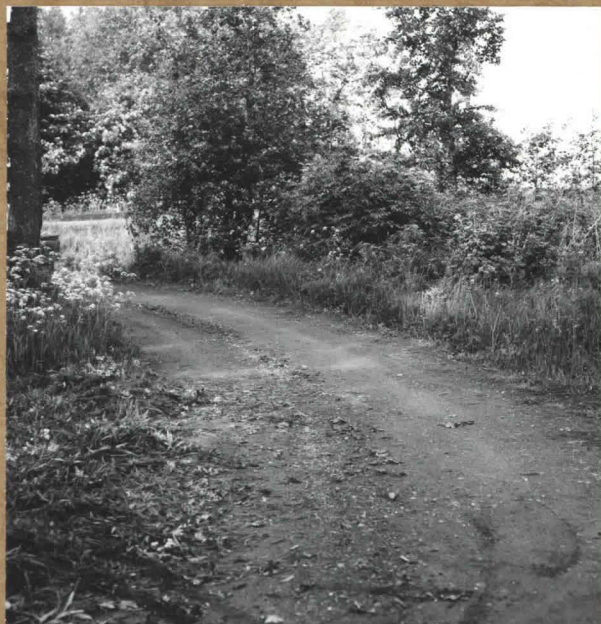
Kuva 1. Neg. 76581. Yleiskuva
Valkamatiestä ennen kaivannusta.
E.

Tutkimuskohde, Valkamatie, sijaitsi n. 1,4 km Sääksmäen kirkolta luoteeseen, Rapolan kartanoon kääntyvällä tilustiellä 24 m valtatie 3:sta itään (dia 18693, kuva 1). Tutkittu tie oli ennen valtatie 3:n rakentamista jatkunut yhtenäisenä tienä Vanajaveden rannassa sijaitsevaan venevalkamaan ja Verkkosaareen (ks. esim. Esko Sarasmo, Sääksmäen pitäjän kiinteät muinaisjäännökset. 1945, pitäjänkartta IV:5/13 Sääksmäki 1943. Museoviraston esihistorian toimiston topografinen arkisto.). Valtatien rakennustyöt ovat katkaisivat rantaan johtaneen tielinjan ja myöhempi maakaasulinjan rakentaminen vaurioitti edelleen tien länsipäätä. Olemassa oleva tie on kartanon peltoalueen keskellä, viljelemättömän sorakannaksen eteläreunassa ja noudattelee 90 m:n korkeuskäyrää. Tie yhtyy Voipaalassa Valkeakoskelle johtavaan maantiehen. Tutkimuskohde sijaitsi kannaksen länsireunassa, n. 10 m maakaasulinjasta itään. Maasto kohosi jyrkästi itään ja laski loivasti eteläpuolella oleville peltoalueille. Pohjoispuolinen maasto oli entistä vesijättömaata.

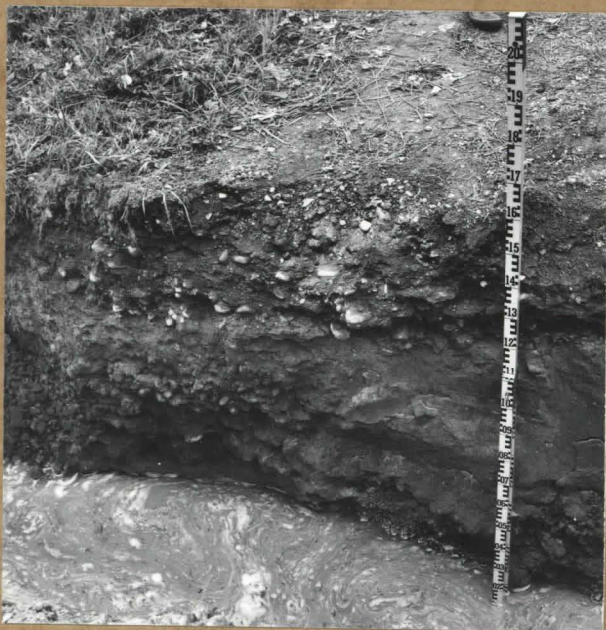
Kuva 3. Neg. 76583. Kaivannon
profiilia 0 m:n paheen kohdalla.
E.

4. MUSTA MAA. Alkuperäistä maanpintaa osoittava musta maakerros alkoi n. 4.8 m kohdalla ja yhtyi 9.7 m kohdalla turvekerrokseen (1. kerros) (karttasivut 8-9). Sen paksuus vaihteli 2...12 cm. Koska savisoralla jatkui tämän kerroksen alla, on oletettavaa että tutkimuskohde on jonkin aikaa ollut pois käytöstä (diat 18699-700, kuvat 3 ja 5).

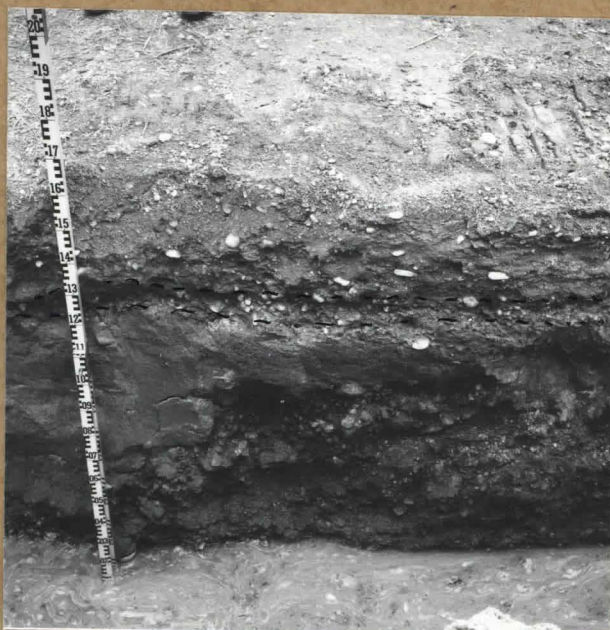
Kuva 4. Neg. 76584. Kaivannon
profiilia 5-10 m:n peatujen
kohdalla. Vanha tienpinta näkyvä?
E.

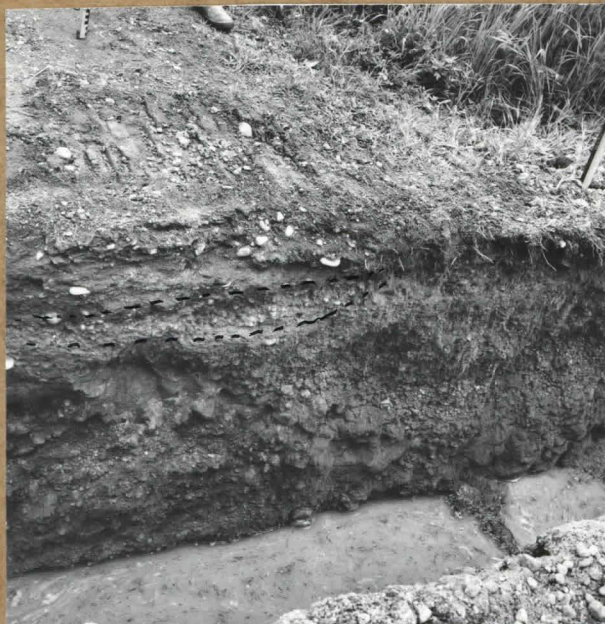
Kuva 5. Neg. 76585. Kaivannon profiilia 10 m:n paalun kohdalla. Vanha tienpinta näkyvissä". E.

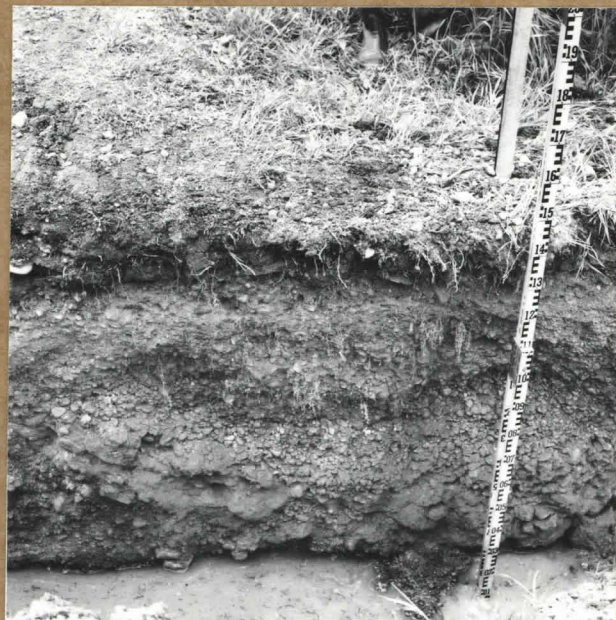
Kuva 6. Neg. 76586. Yksityiskohta profiilista 10 m:n paalun kohdalla. E.

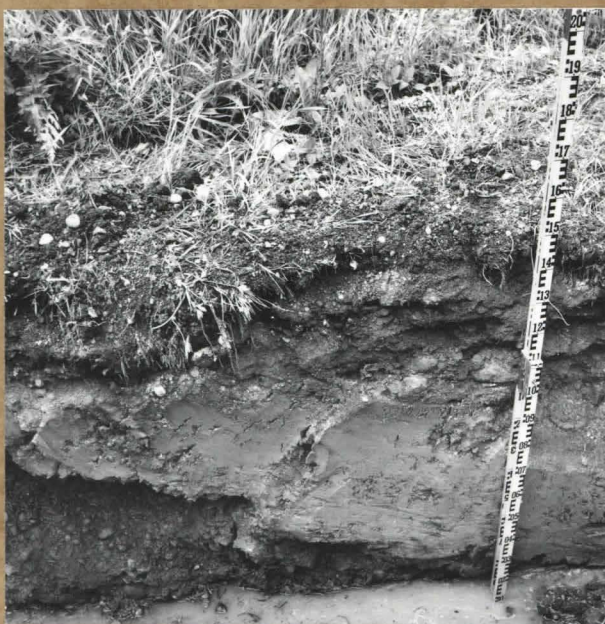
Kuva 7. Neg. 76587. Kaivannon profiilia 15 m:n paalun kohdalla. E.

7. KIVIPENGERRYKSET. Tien kummallakin puolella oli kivi-pengerrystä muistuttavat, pienistä $\varnothing < 5$ cm kivistä muodostuvat kerrokset (karttasivut 8- 9) (dia 18698, kuva 7).
