VALKEAKOSKI SÄÄKSMÄKI

RAPOLAN "LAITURIN" KAIVAUS 6.-10.6.1988

osittain vedenalaisen kivilatomuksen, ns. laiturin, kaivaus ja tarkastus 1988

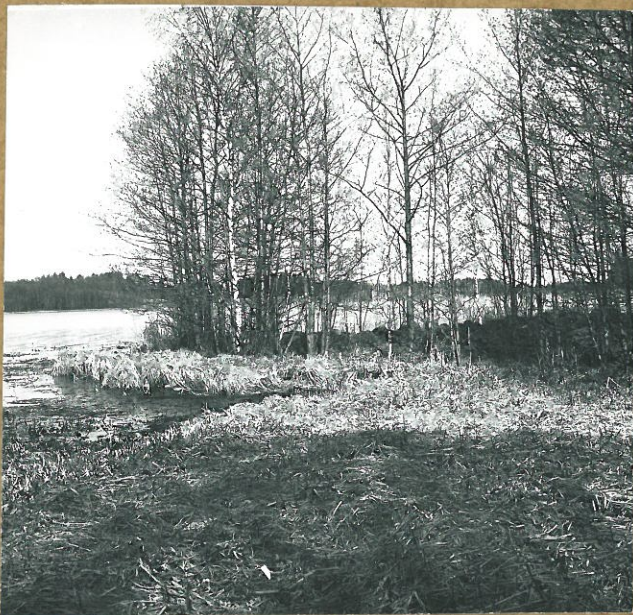
1. neg. 72461 yleiskuva "laiturista"
ennen kaivausta. SE

Laituri oli 6.6.1988 suunnilleen suorakaiteen muotoinen, valtatie 3:n rampin ja Vanajaveden välissä suunnassa 260/400 sijaitseva latomus, jonka havaittavissa oleva pituus oli 55,40 m ja leveys 18,25 m. Laiturin SW-pää oli huuhtoutunut n. 20 m matkalta (dia 15346-48, kuvat 1-2 s.19). NE-pään kivet olivat voimakkaasti samalloituneet. Päällimmäiset kivet olivat pyöristyneet. Kiveys oli erittäin tiivis ja havaittavissa olevien kivien koko vaihteli halkaisijaltaan n. 20...40 cm. Laiturin silmiinpistävin piirre oli sen harjava muoto, ts. sen keskilinja oli kasattu kiviaitaa muistuttavaksi latomukseksi. Tähän harjavaan osaan liittyi puu- ja piikkilanka-aidan jäänteitä (kuva 3 s. 19). Latomus jatkuu veden alla 40,60 m:n pituisena ja sen vedenalainen enimmäisleveys on 17,40 m (dia 15366-68). Latomus kapenee veden alla kärkeään kohti, mutta sen harjava muoto oli selvästi erotettavissa (liite 1).

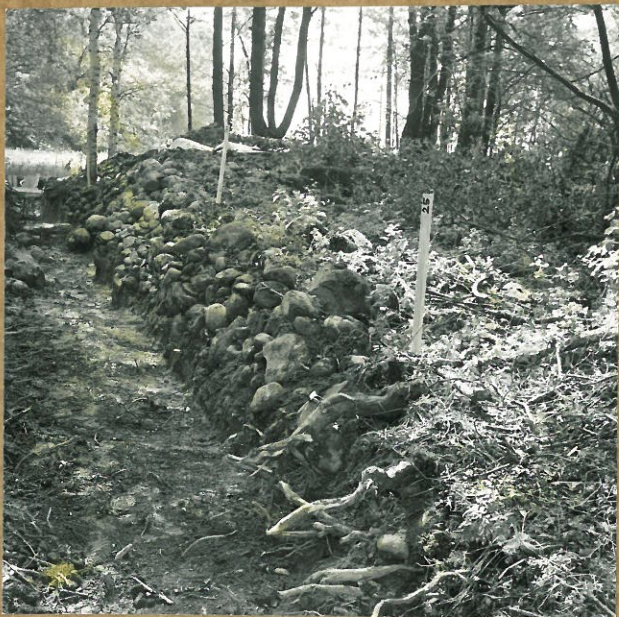
4. neg. 72465. Yleiskuva profiilista.
N.

Kaivauksen tavoitteiden mukainen tutkimus päätettiin suorittaa vetämällä kaivinkoneella koeoja laiturin poikki sekä tarkastamalla sitä ympäröivä vesialue. Kaivauspaikaksi valittiin laiturin NE-päähän mitattu, 27,52 m pitkä suunnassa 0/200 sijaitseva linja, joka kaivettiin n. 2 m leveäksi ja n. 1 m syväksi koeojaksi 80 cm levyisellä piikkikauhalla häiriytymättömään pohjasaveen saakka (dia 15352-53, kuva 4 s. 20). Koko koneellisen kaivamisen ajan noudatettiin erityistä tarkkaavaisuutta.

Profiili kaivettiin N-S suunnassa niin, että sen S-pää vastaa paalua 0 m ja ja N-pää 27 m:n paalua (dia 15369, kuva 4 s. 20). Stratigrafia muodostuu kuudesta kerroksesta, jotka ovat pinnasta pohjaan lueteltuina seuraavat:

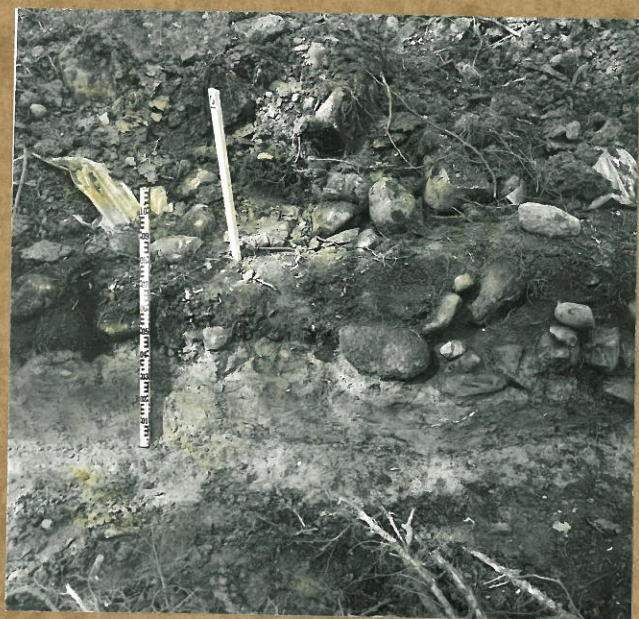
5. neg. 72467. Profiili 10 m:n paalun
kohdalla. E.

paalusta 13 m:n paaluun ja 20 m:n paalusta 27 m:n paaluun (dia 15357, kuva 5 s. 20).

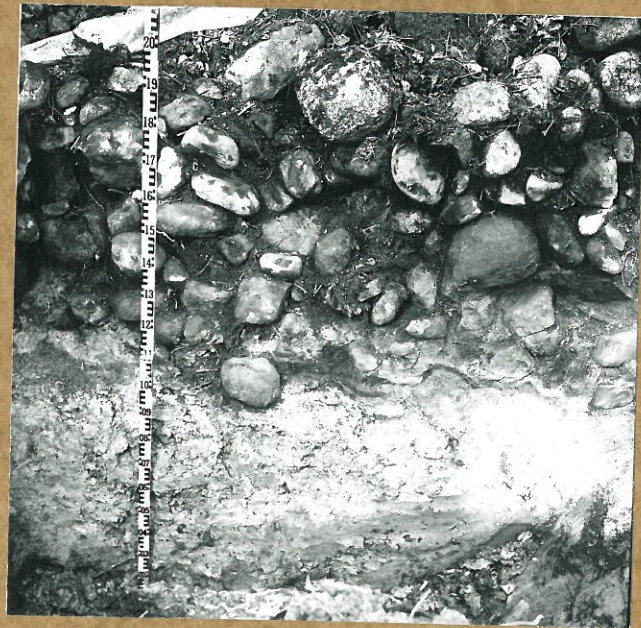
7. neg. 72469. Profiilin syrin kohta
15 m:n paalun kohdalla. E.

syvyyteen. Savikerros oli koko profiilikaivannon pituudelta täysin koskematon eikä siinä voinut erottaa minkäänlaisia ihmistoiminnan tai liikenteen aiheuttaman eroosion merkkejä (dia 15362, kuva 7s. 20).

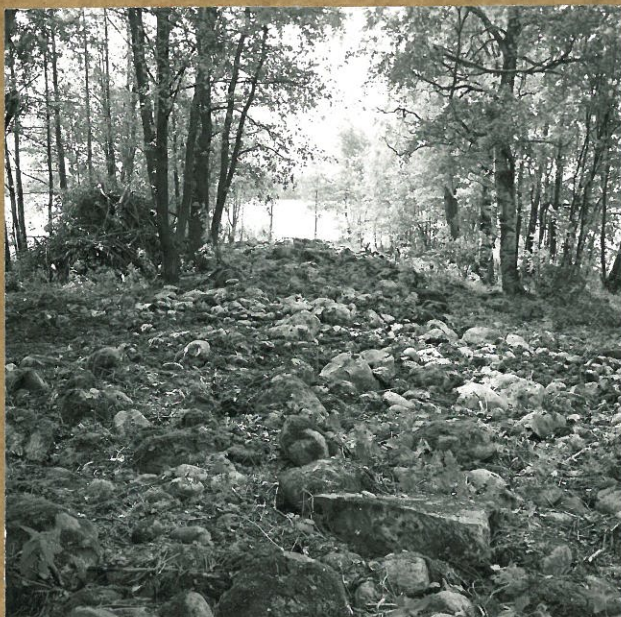
12. neg. 72476. "Laituri" puhdistettuna ja entistettynä kaivauksen päätyttyä. Taustalla Vanajärvi.

Kaivaminen aloitettiin maanantaina, 6.6. (dia 15356, 15361) ja päätettiin perjantaina, 10.6.1988, jolloin kaivanto täytettiin. Kaivetut kivet kasattiin kaivamisjärjestyksessä kaivannon molemmille puolille muovipres-sujen päälle. Kaivamisen päätyttyä ne sijoitettiin takaisin kaivantoon vastaavassa järjestyksessä. Muinaisjäännöstä on pidettävä täysin tuhoutuneena kaivannon kohdalta. Kaivausten kuluessa puhdistettiin lisäksi muinaisjäännöksen kaivamaton osa sekä sen NE-puoleinen valkama vesaikosta, puuidan ja piikkilangan jäänteistä (kuva 12 s. 22).

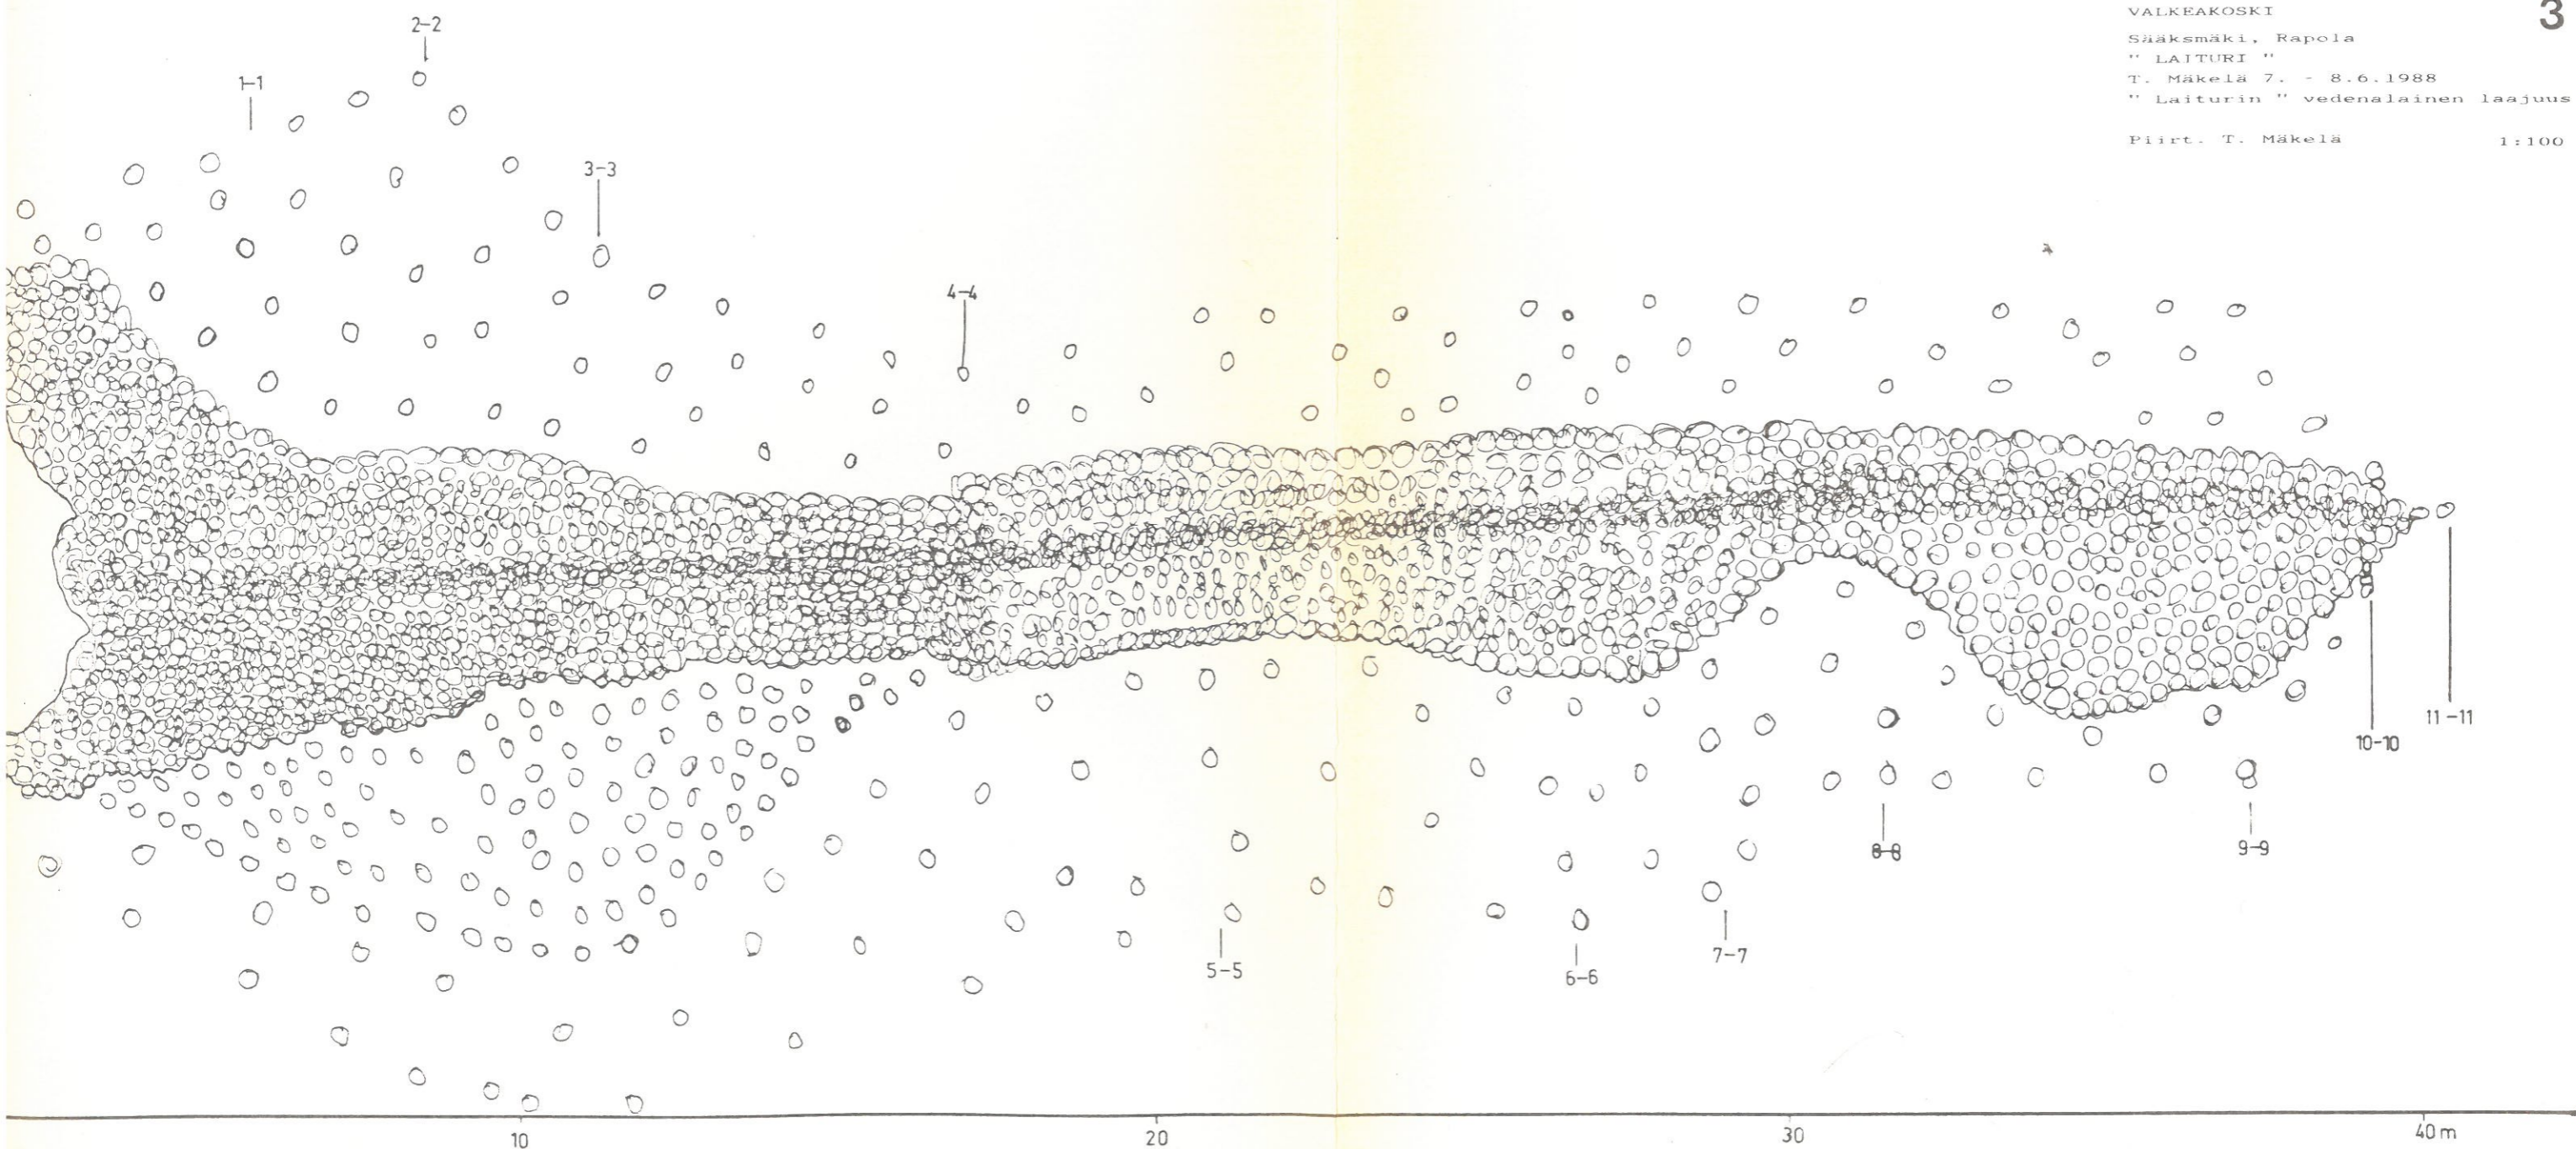
VALKEAKOSKI 3
Sääksmäki, Rapola
" LAITURI "
T. Mäkelä 7. - 8.6.1988
" Laiturin " vedenalainen laajuus
Piirt. T. Mäkelä 1:100

3. Kivimuodostelman vedenalaisen osan tutkimus. Veden sameus oli haitaksi muodostelman vedenalaista edustaa tutkittaessa. Harmaasavipohjalla makaavan kivimuodostelman äärirajat määritettiin pohjaa tunnustelemalla ja merkittiin kivien ulompiin äärireunoihin sijoitetuilla merkkikepeillä. Mittauksille määritettiin kaksi kiintopistettä rannalta, joiden välistä pingotettiin 50 m:n nauhamitta muodostelman yli sen uloimpaan ääripisteeseen. Kivien koko muodostelmassa vaihteli halkaisijaltaan 0,20...0,40 m välillä. Kivimassa oli tiheimmillään alueella, joka rajoittui n. 16 m:n päähän kivimuodostelman maanpuoleisesta päästä. Massa pieneni etäämmälle mentäessä, säilyttäen kuitenkin harjavan muotonsa. Tämä harjavuus oli havaittavissa vielä n. 30 m:n päässä rannasta. Muodostelman ääriominaisuuksiksi määritettiin: pituus 40,60 m ja leveys 17,40 m. Muodostelman profiili määritettiin tyynellä mittaamalla kivien yläpinnan ja veden pinnan välinen erotus. Mittausajankohtana vallinnut vedenkorkeus merkittiin kiintopisteeseen. Muodostelman pituusprofiili ja poikittaisleikkaukset esitetään kartassa 2, muodostelman vedenalainen laajuus kartassa 3.
