VASA SUNDOM DJUPKÄRRSBACKEN

Utgrävning av en husgrund

Jan Fast 1989

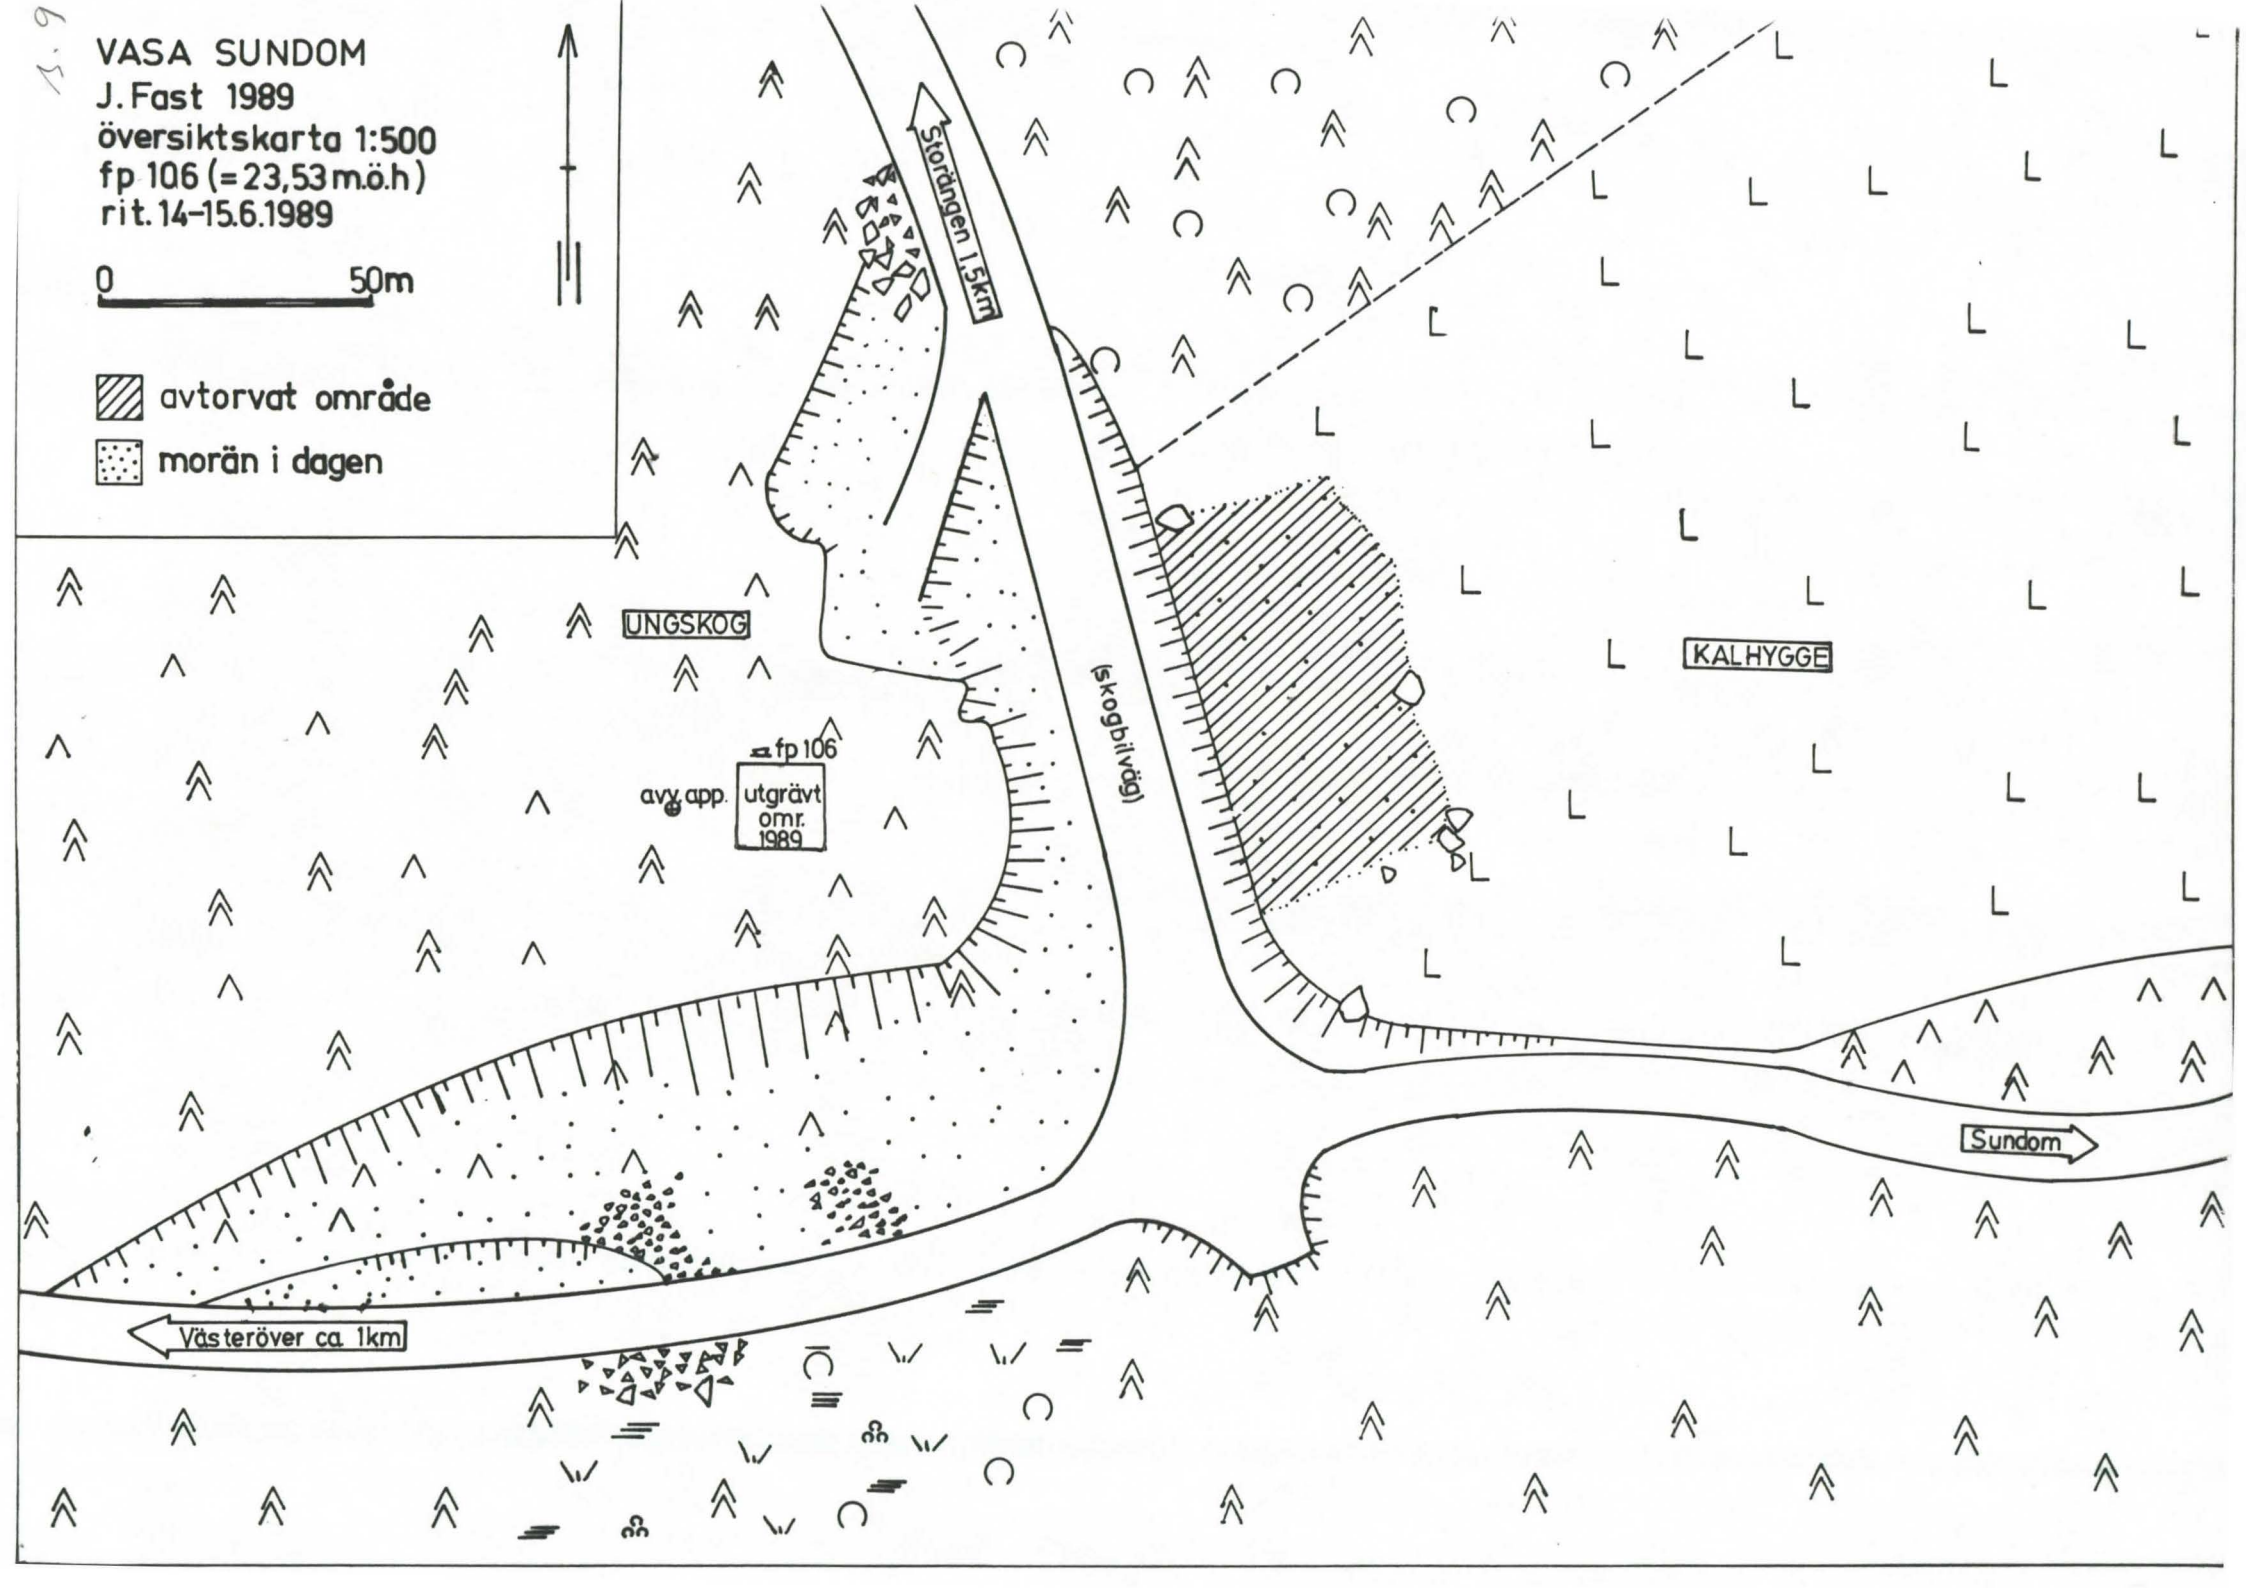
översiktskarta 1:500

avtorvat område

morän i dagen

fp 106
utgrävt
omr.
1989

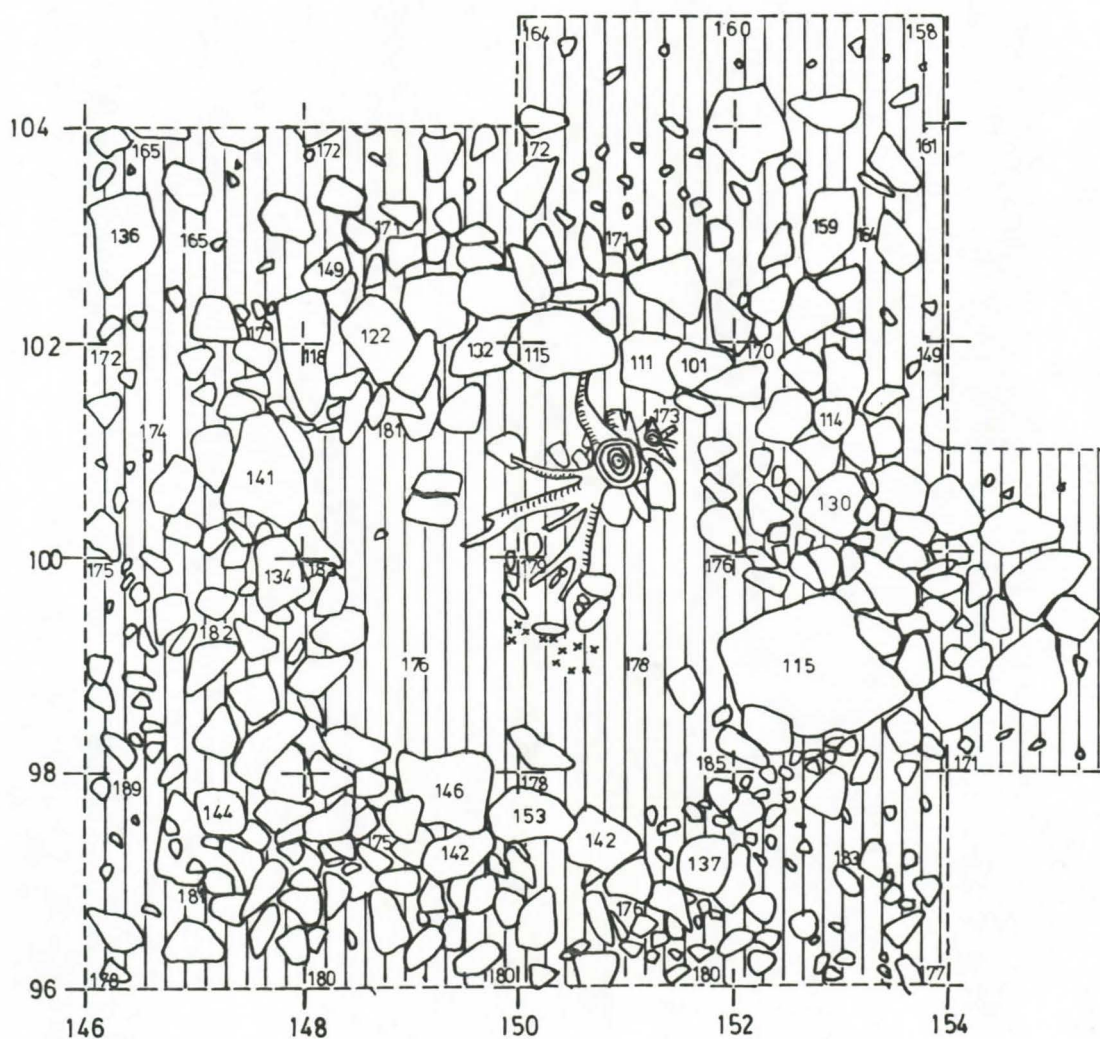
plankarta 1:50, nivå 1

brun sand

brända ben

Husgrundens stenfot mätte ungefär 5 x 5 m och var uppförd av stenar av vilka det fanns gott om i omgivningen. Den norra delen var särskilt omsorgsfullt uppbyggd, här hade större stenar placerats på varandra varvid man åstadkommit en över 60 cm hög kallmur. Stenfoten var i det närmaste fyrsidig med

en ingång från sydost. Vid ingången gjorde stenfoten en utlöpare mot öster. Funktionen av denna tydliga konstruktionsdetalj är dock svår att avgöra. Inga stolphål el. dyl. kunde observeras i den steniga jordmånen, eventuellt har stolparna, om sådana funnits, stötts in i stenfoten.

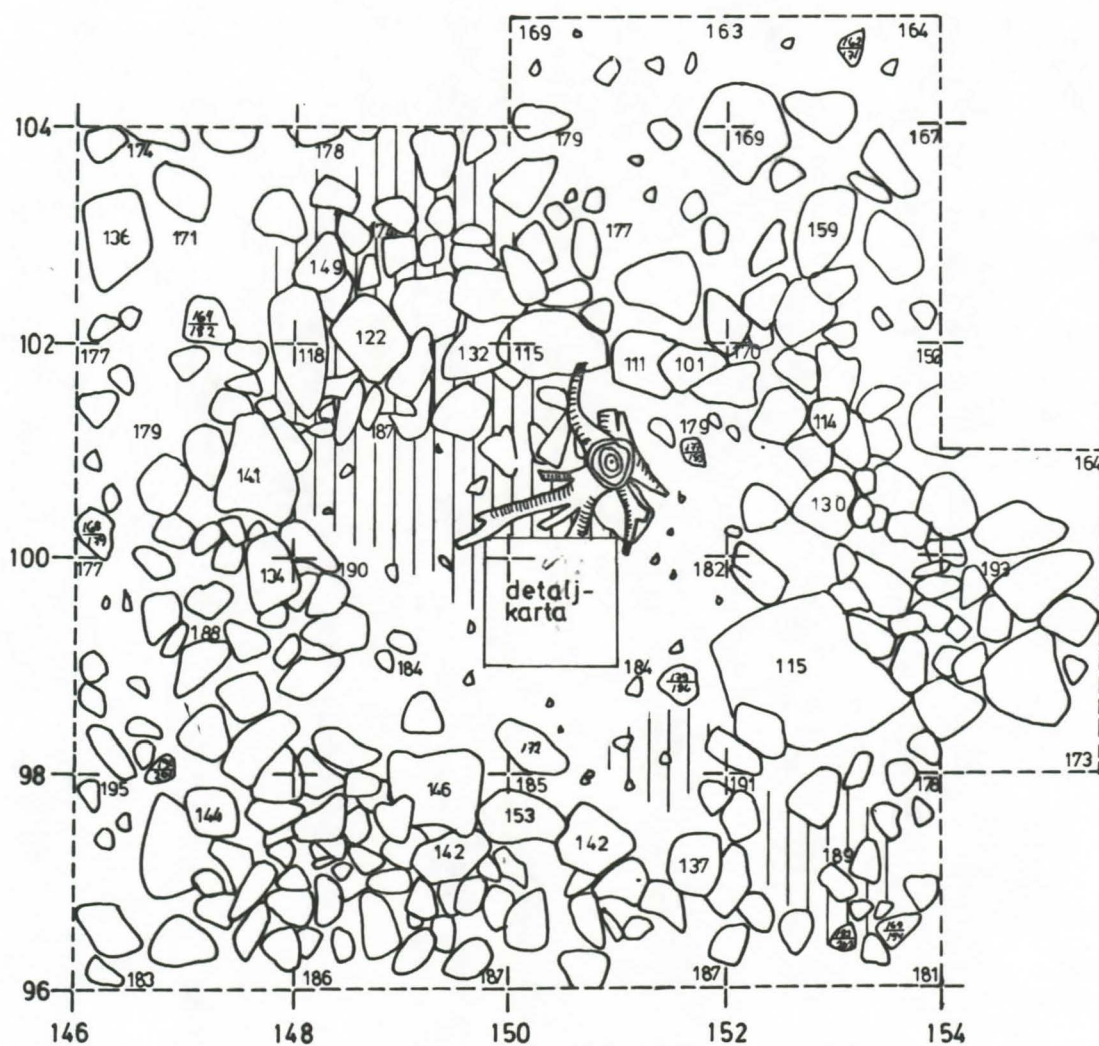
J. Fast 1989
plankarta 1:50, nivå 1
fp 106 (= 23,53 m öh)
rit. 14.6.1989

brun sand
-

rent gult grus

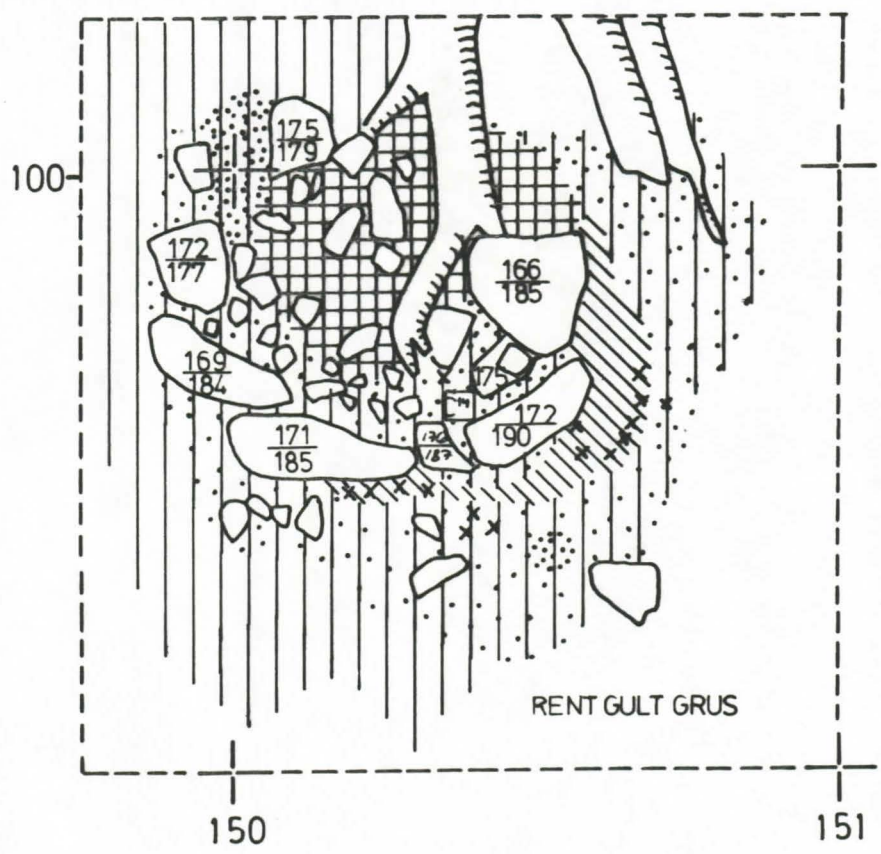
detalj-karta 1:25, nivå 2

smutsfärgad sand

bränd sand

sotblandad brun sand

brända ben

Endast i samband med eldstaden, som påträffades i mitten av husgrunden, kunde ett fyndförande kulturlager konstateras. Sanden invid eldstaden var smutsfärgad, sot och kol förekom i ett tunnt lager innanför, och begränsat även i utkanten av eldstaden.

I mitten av husgrunden påträffades en eldstad med en diameter av ungefär 1 m. Eldstaden var till formen rund med en kantring av långsmala större stenar. Eldstadens norra del förblev oundersökt pga av att en stor gran växte på stället. Stenarna inuti eldstaden var skörbrända men sot förekom endast i ett tunnt ca 5 cm tjockt lager. Även kol förekom sparsamt, dock tillräckligt för att två C¹⁴ prov kunde tas.

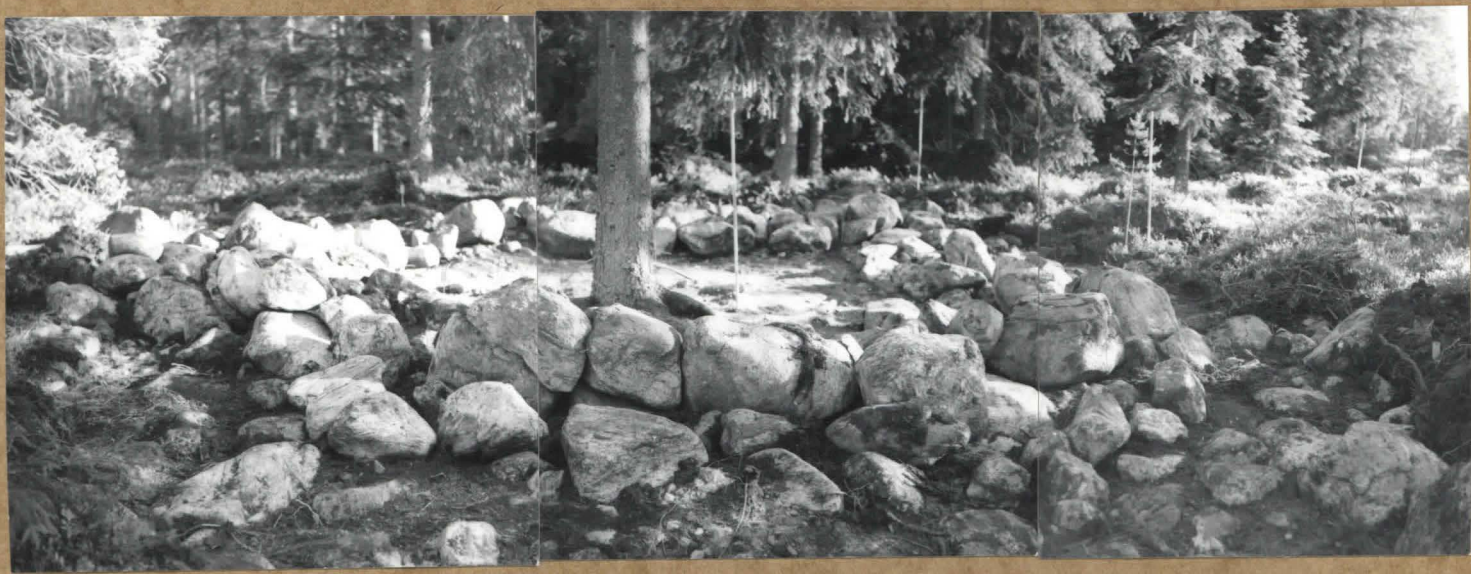
f. 79471-79473 Husgrunden sedd från norr, nivå 1.

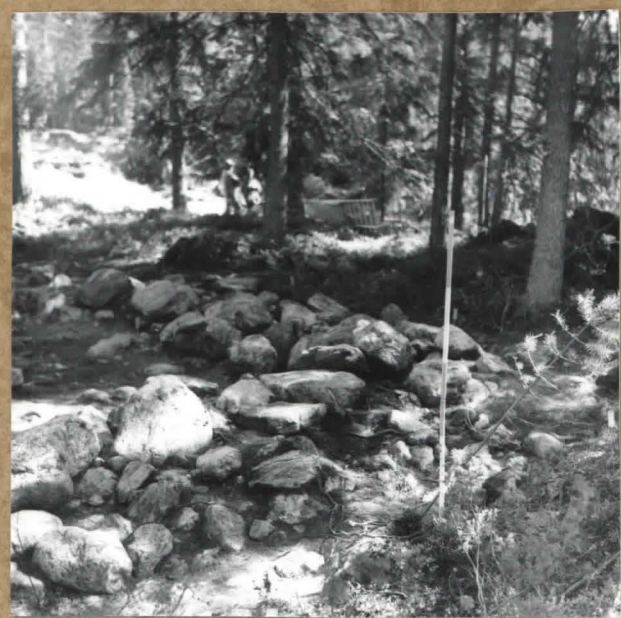
f. 79474 Stenfotens södra del sedd från väster.

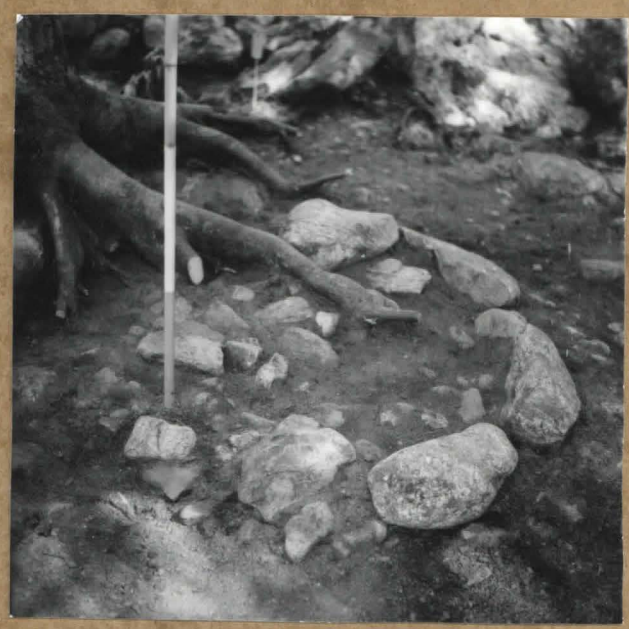
f. 79475 Eldstaden, nivå 2.

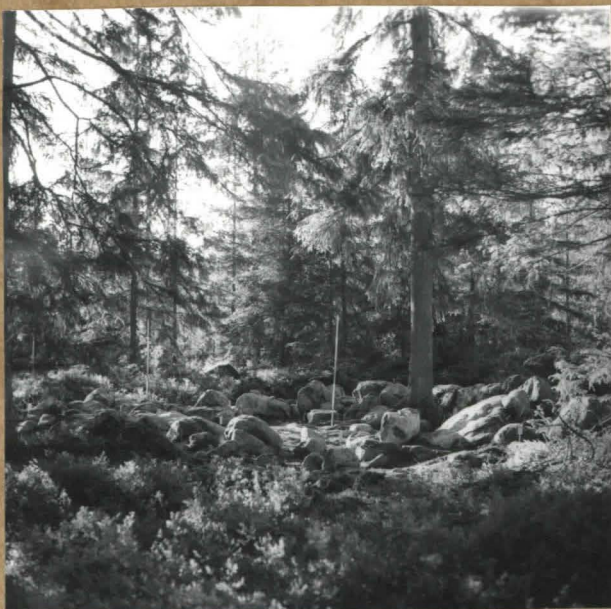
f.79470 Husgrunden efter avtorvningen, sedd från öster.
