PIRKANMAAN MAAKUNTAMUSEO

## Vammala, Karkku

Lounais- ja Luoteis-Pirkanmaan vesihuoltohankkeen  
arkeologinen valvonta Karkun rautatieaseman itä- ja  
kaakkoispuolella 20. – 22. 5. 2008

Kalle Luoto  
Kulttuuriympäristöyksikkö  
Pirkanmaan maakuntamuseo 2008

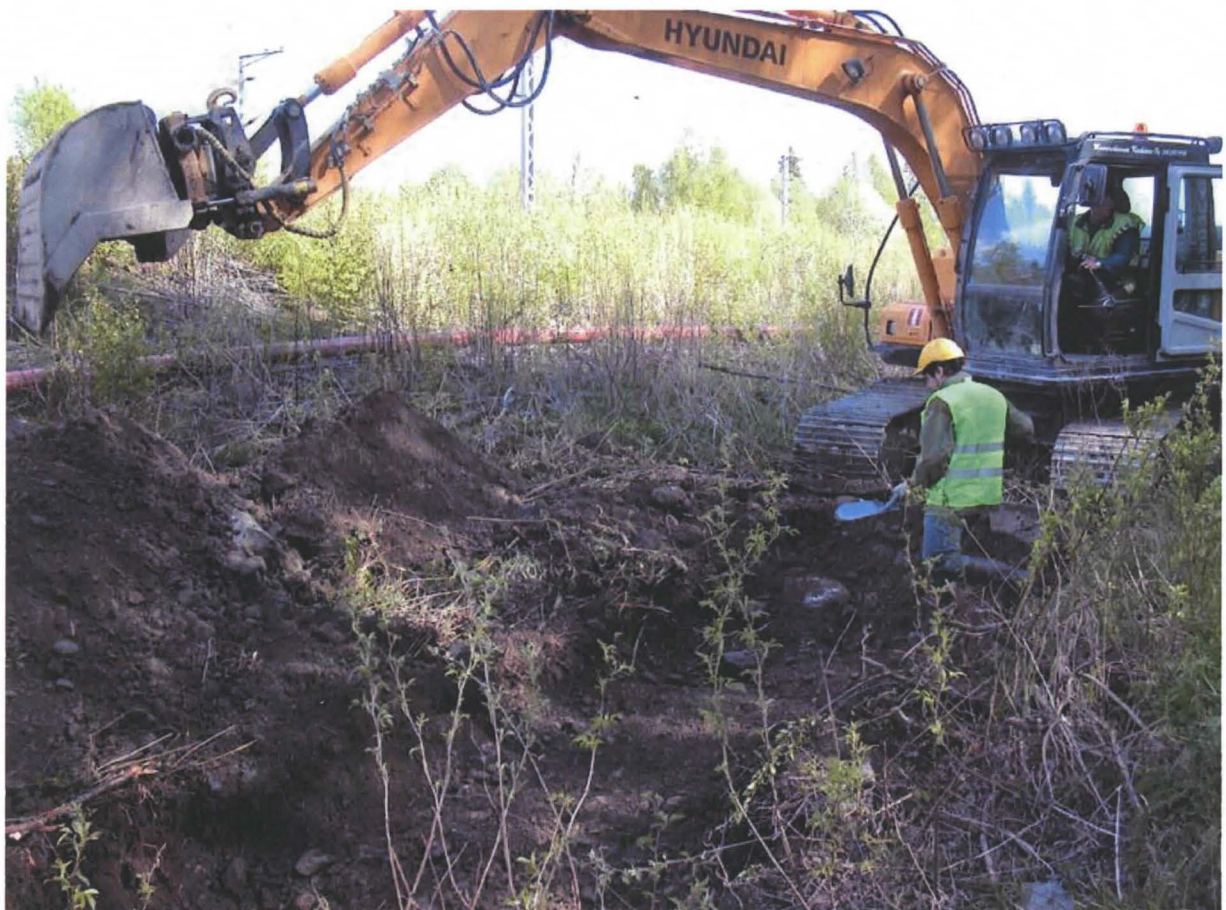
Kuva 1. Konekaivuu ja valvontatyö käynnissä lounaisella valvonta-alueella (osa-alue 1). Raportin  
Digitaalikuva 003.jpg, kuvaaja Reetta Kivistö.

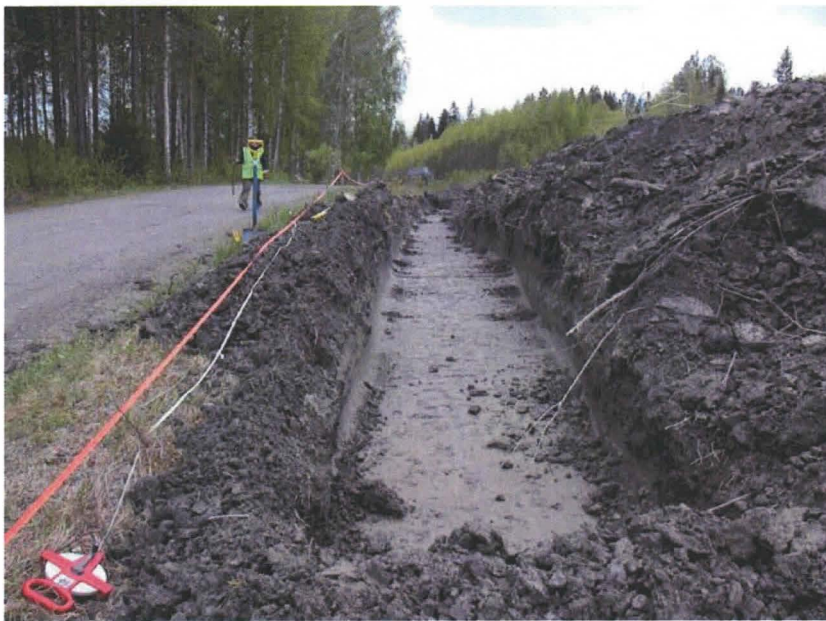
**Kuva 2. Näkymä Kaukonientien länsipuolella sijainneesta valvonta-alueesta (Osa-alue 1) ojan kaivamisen jälkeen. Kuvattu koillisesta. Kuvaaja: Kalle Luoto. Raportin digitaalikuva 008.jpg.**

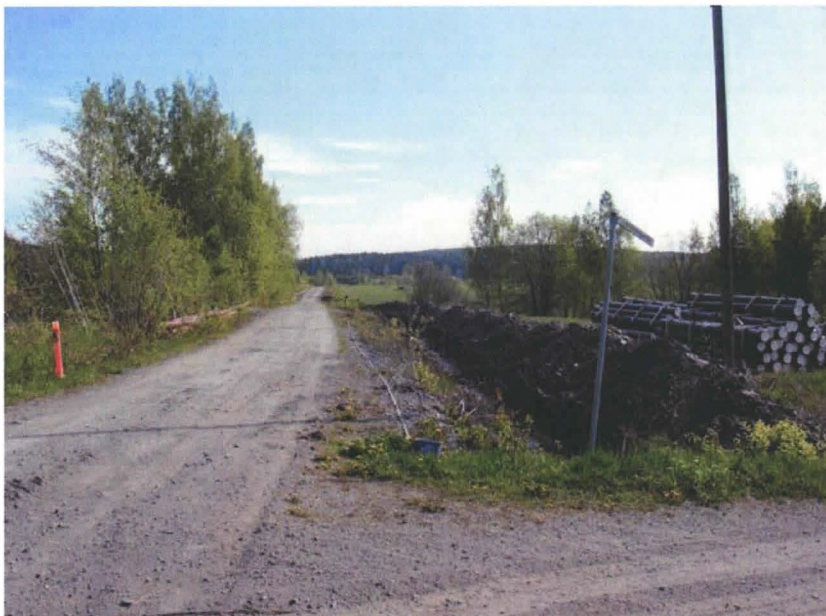
**Kuva 3. Näkymä Alituskadun ja Lestitehtaantien risteyksestä ojan kaivamisen jälkeen kohti koillista. Kuvattu lounaasta. Kuvaaja: Kalle Luoto. Raportin digitaalikuva 009.jpg.**

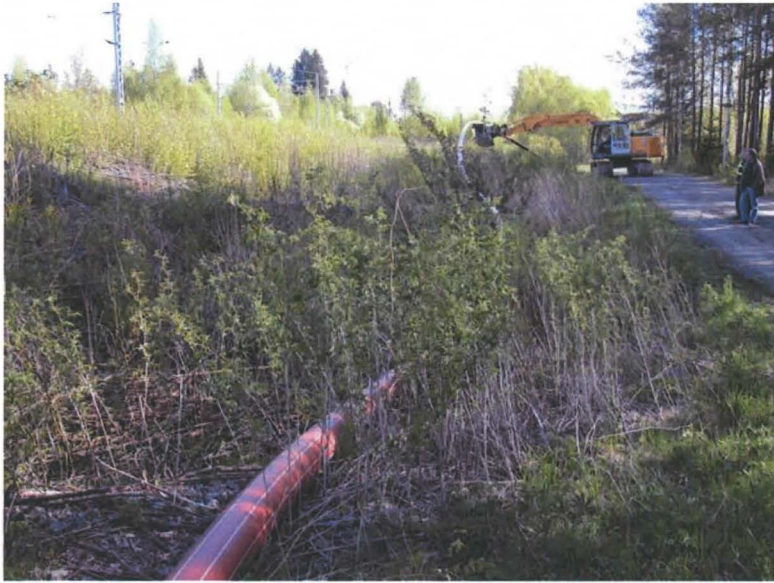
**Kuva 4. Valvontatyön valmistelua Kaukoniementien junanradan välisellä valvonta-alueella. Kuvattu lounaasta. Kuvaaja: Reetta Kivistö. Raportin digitaalikuva 001.jpg.**

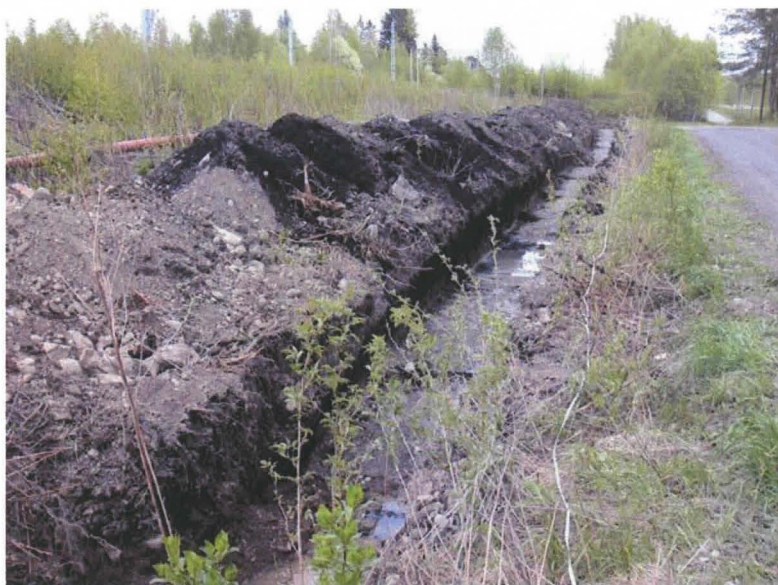
luonnollisen maanpinnan muotoja ei voitu havaita. Kaivutyö aloitettiin valvottavan alueen lounaisosasta kohti koillista. Maankaivun yhteydessä havaittiin alueen lounaisosassa jopa metrin paksuinen täyttömaakerros. Useimmiten koskemattoman näköinen savikerros paljastui noin 0,5 metrin syvyydessä. Ojan keskivaiheilla havaittiin noin 0,5 metrin paksuinen kerros entistä peltomultaa. Valvonta-alueen lounaispäästä noin 4 metrin etäisyydellä havaittiin nokimaa-alue, joka jatkui noin 27,5 metrin etäisyydelle. Ojan luoteisprofiilista piirrettiin luonnos, mikä on esitettyä raportin liitekartassa. Ojan pituus oli noin 65 metriä ja leveys noin 1,5 metriä. Osa-alue 1 sijaitsi noin 61- 62 m mpy korkeudella. Ojasta ei tehty havaintoa muinaisjännöksestä.

**Kuva 5. Valvonta-alueen osa-alue 1 kaivettuna. Kuvaaja: Kalle Luoto. Raportin digitaalikuva 005.jpg.**

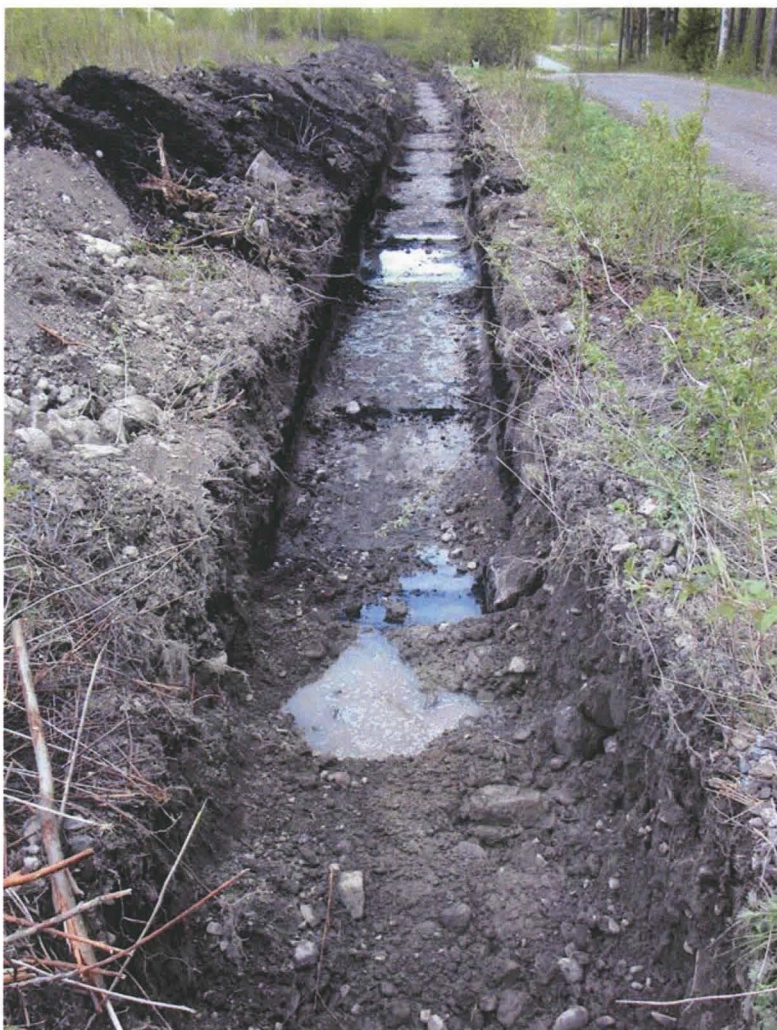
**Kuva 6. Lounainen valvonta-alue kaivettuna. Kuvattu etelälounaasta. Kuvaja Kalle Luoto. Raportin digitaalikuva 004.jpg.**

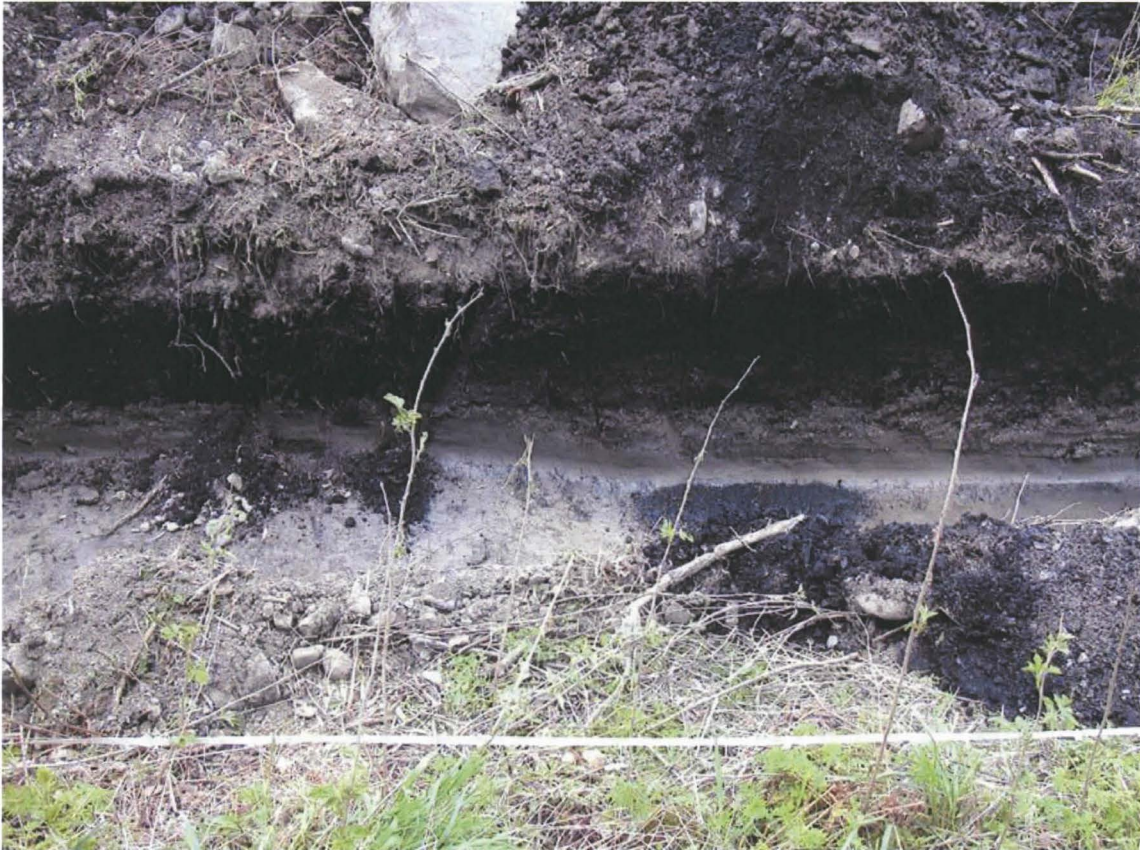
Noin neljän metrin etäisyydellä valvotun osa-alue 1:n lounaiskulmasta havaittiin merkkejä nokimaasta, joka tarkemmassa tarkastelussa osoittautui alueen lähihistoriasta kertovaksi maakerrostumaksi. Kerrostuman paksuus vaihteli 10 – 50 cm välillä ja sillä oli pituutta reilut 20 metriä. Nokimaa alkoi noin 4 metrin etäisyydellä valvonta-alueen lounaispäästä koilliseen ja päättyi noin 27,4 metrin etäisyydellä valvonta-alueen lounaispäästä koilliseen.

Maakerros oli väriltään musta ja se koostui isoista hiilenpaloista, joiden seassa oli muutamia tiilenpaloja. Hiilenpaloissa voitiin erottaa suorina leikkauspintoja, jotka oli saatu aikaan todennäköisesti sahaamalla. Vaikutti siltä, että hiilenpalat ovat peräisin laudoista.

Kerrostuma liittyy luultavasti paikalla toimineeseen sahaan tai mahdollisesti rautatiehen.

Paikalla on saattanut sijaita palossa tuhoutunut lautatapuli tai muu puutavaran varastoimispaikka. Nokimaakerros on esitetty profiilikartassa (kartta 2).

**Kuva 7. Nokimaakerroksen eteläosaa lounaisen valvonta-alueen eteläosassa, luoteisprofiili. Kuvattu eteläkaakosta. Kuvaaja Kalle Luoto. Raportin digitaalikuva 006.jpg.**

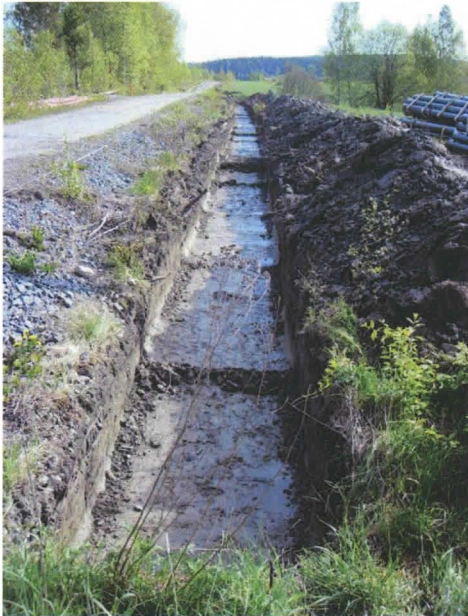
Osa-alueella 2 peltomultakerroksen paksuus vaihteli 10 cm ja 30 cm välillä, useimmiten peltomultaa oli noin 30 cm. Peltomultakerroksen alapuolelta paljastui yhtenäinen harmaan saven kerrostuma. Maakerroksissa oli vähän kiviä. Kaivetun ojan kohdalla oli kasvanut muutamia puita, joiden kannot poistettiin kaivamisen yhteydessä.

**Kuva 8. Pohjoinen valvonta-alue (Osa-alue 2) kaivettuna. Kuvattu lounaasta (Lestitehtaantien risteys, vasemmalla Hörssintie). Kuvaaja Kalle Luoto. Raportin digitaalikuva 010.jpg.**

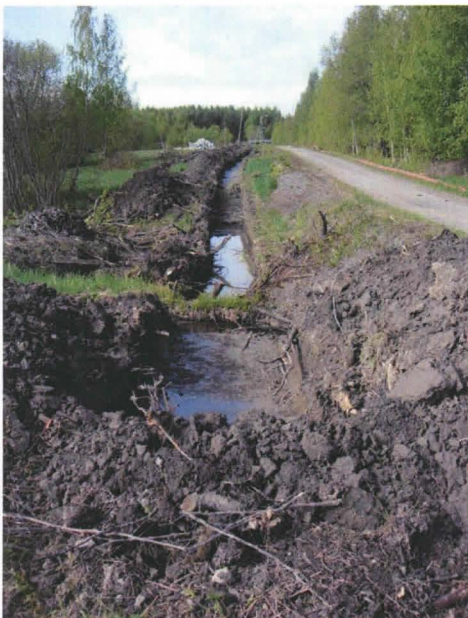
Valvotun kaivannon pohjan täytti vesi kaivausalueen pohjoisosassa pienen puron kohdalla ja sen eteläpuolella. Puron eteläpuolella olevat maakerrokset vaikuttivat siltä, että ilmeisesti puro oli joskus, ilmeisesti ennen tien rakentamista, virrannut noin 5 – 10 metriä nykyistä uomaa etelämpänä. Nykyinen purolinja lienee kaivettu tietöiden yhteydessä joskus viimeksi

kuluneen sadan vuoden aikana. Ojan pohjalle tehdyssä lapionpistossa havaittiin nokista maata. Noki oli joutunut maaperään todennäköisesti rautatieltä valuneiden sadevesien mukana värjäten joen pohjasedimentit mustaksi. Koeojassa ei havaittu rakenteita tai kulttuurikerrosta. Valvontatyön tuloksena talteen saadut löydöt ovat peräisin täyttömaa- tai peltomultakerroksesta. Osa-alue 2 sijaitsi noin 61- 62 m mpy korkeudella merenpinnasta.

**Kuva 9. Pohjoinen valvonta-alue (Osa-alue 2) kaivettuna. Oikealla Hörssintie. Valvonta-alueella oli oja, jonka läheisyydessä vesi peitti kaivannon. Kuvattu koillisesta. Kuvaaja Kalle Luoto. Raportin digitaalikuva 011.jpg.**
