Akaan Hakamäentien kunnostushankkeen arkeologinen valvonta

Kalle Luoto

Pirkanmaan maakuntamuseo 2009

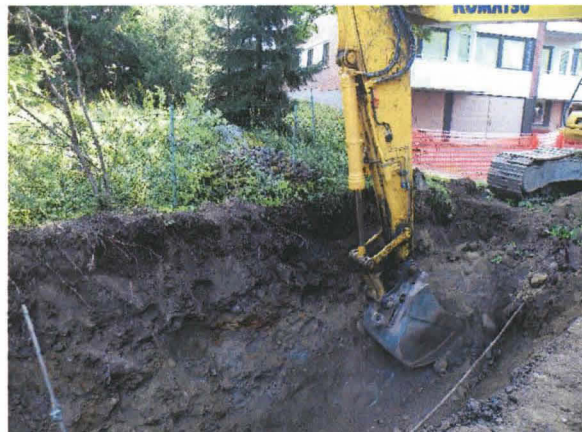
Kannen kuva, kuva 1. Kaivinkone kaivaa Akaan Hakamäentien työmaalla Hallamäen kalmiston länsipuolella. Kuvattu luoteesta. KYY 19:7, 5.8.2009, Kalle Luoto.

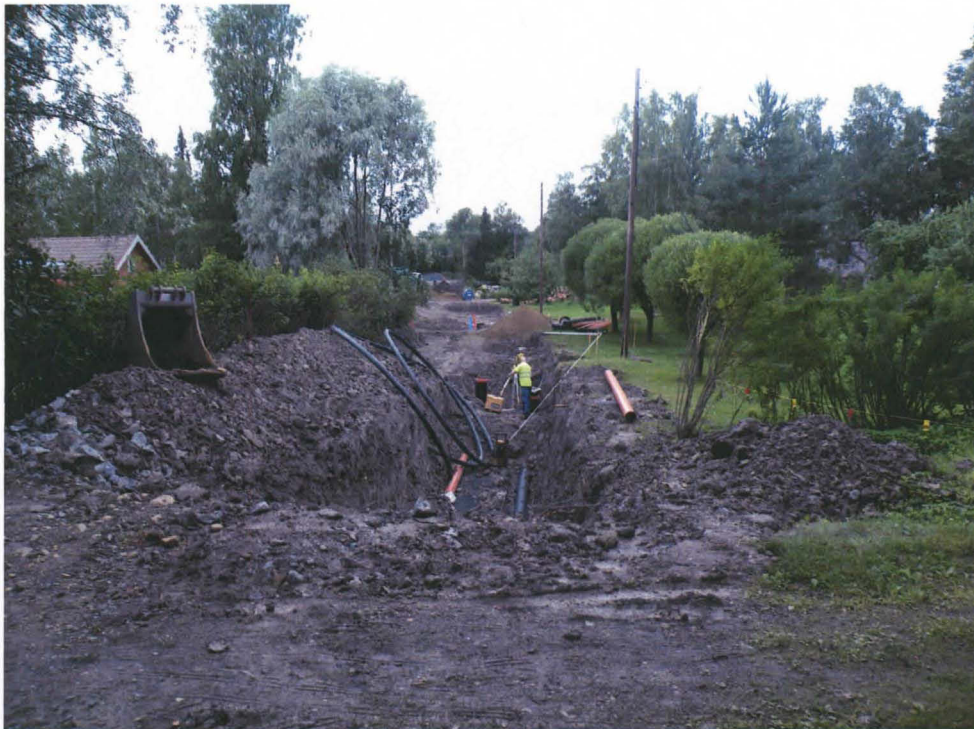
Kuva 2. Hakamäentien työhanke. Ennen arkeologista valvontaa kaivettu alue. Maaperä valvotun kaivualan luoteispuolella oli savinen. KY 19:1.

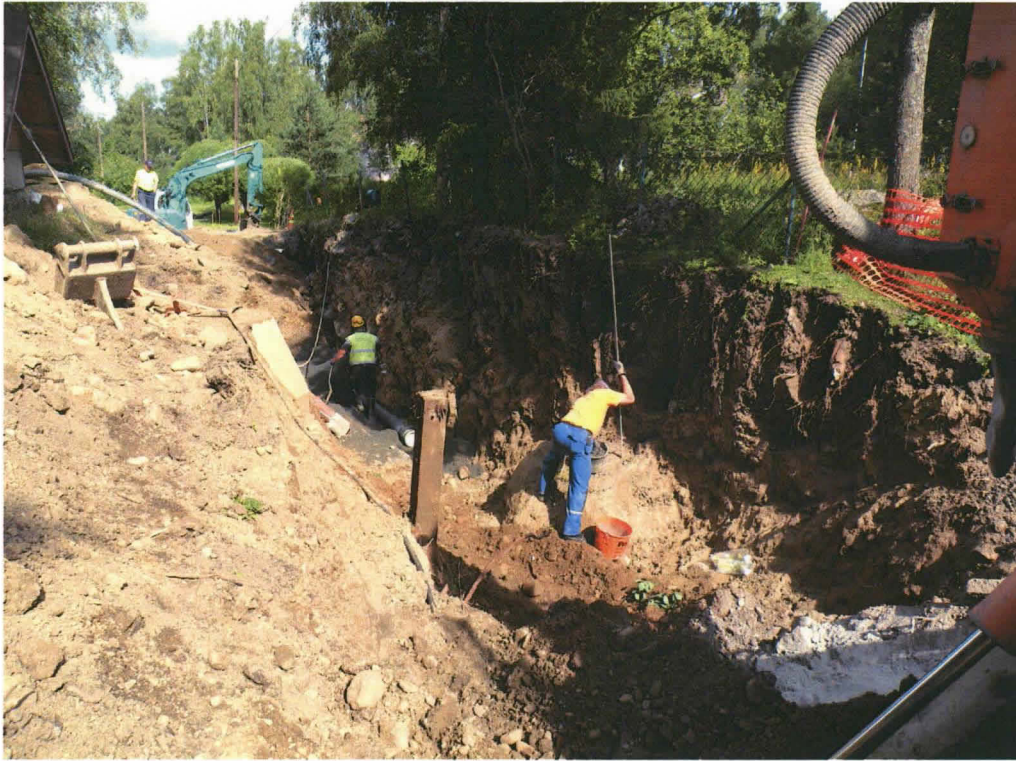
Kaivutöiden yhteydessä tarkastettiin tonttien 6:3 ja 15:2 rajalla sijaitseva maaleikkaus. Maaleikkauksessa ei havaittu kalmistoon kuuluvia löytöjä tai rakenteita.

Kuva 3. Hakamäentien työhanke. Valvottua kaivantoa tonttien 6:3 ja 15:2 rajalla. KY 19:8.
