**Eura Pappilanmäki**

Sadevesiojan kaivamisen valvontatyö 1.9.1999

## Kertomus sadevesiojan kaivamisesta Euran Pappilanmäen ruumiskalmiston alueelle 1.9.1999

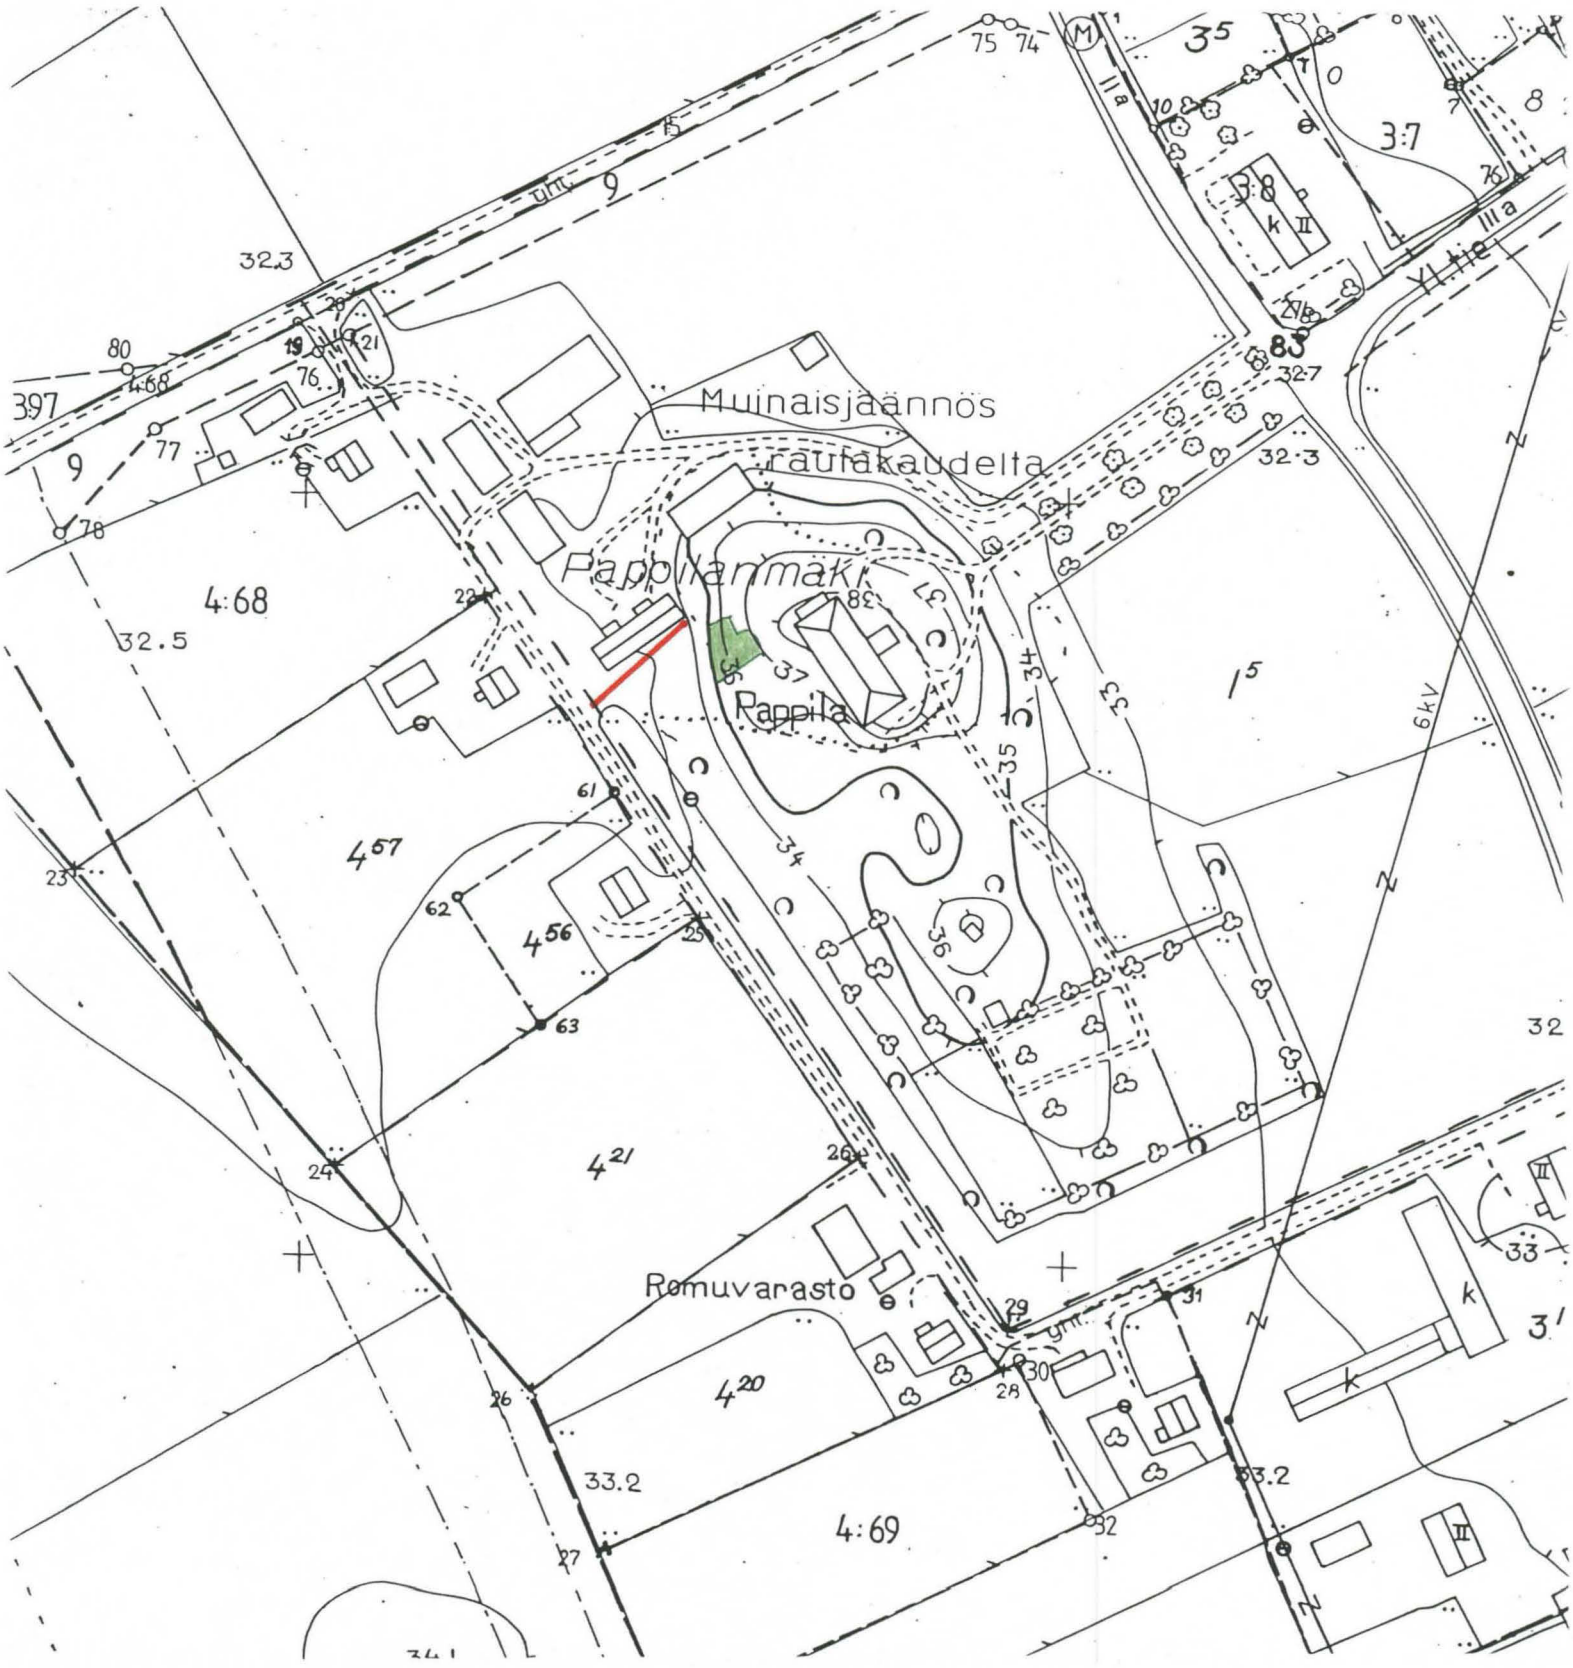
# Ote kaavoituksen pohjakartasta

Sadevesioja kaivettiin 1.9.1999. Oja kaivettiin rinteeseen pikkupappilan eteläsivulle NE-SW suuntaisesti rakennuksen itänurkalta Pappilanharjuntielle asti ( kts. liitekartta). Ojan syvyys vaihtelee 50 - 60 cm välillä, matalimmillaan se on ylärinteessä ja syvimmillään halkoessaan pienen peltokuvion tien varressa. Ojan leveys on 100 - 120 cm. Pikkupappilan nurkalla kaivaminen aloitettiin 70 cm etäisyydeltä seinästä. Tämä ojan itäinen pää oli kaikkein lähinnä paikalla vielä mahdollisesti olevien ruumishautojen oletettua sijaintia. Kaivinkone poisti ensin varovasti 10 - 15 cm kerroksen puutarhamultaa, jonka jälkeen esille tuli kivikova savi. Savimaassa ei näkynyt minkäänlaisia värieroja tai tummemman maan läikkiä, niinpä kaivinkone jatkoi ojan kaivuuta haluttuun syvyyteen (n. 50 cm) asti. Mitään merkkejä kulttuurimaasta ei havaittu, sen sijaan saveen seasta löytyi tiiltä ja lasinkappaleita. Kun ojaa oli kaivettu n. 4 m länteen päin, maaperä muuttui puutarhamaakerroksen alla hiekkaisemmaksi ja helpommaksi kaivaa. Edelleenkin minkäänlaisia merkkejä kulttuurikerroksesta tai haudoista ei havaittu. Koko ojan matkalla maaperä näytti sekoittuneelta ja ojasta löytyi edelleen tiilen ja lasinpaloja sekä pellinkappaleita. Muutama yksittäinen hiililäikkä havaittiin. Pikkupappilan länsipäässä oja kulkee n. 4 m etäisyydellä nurkasta.

sadevesioja

H. Salmon kaivausalue (1939)

Pikkupappilan eteläpuolelle kaivettu sadevesioja jää avo-ojaksi. Ojan penkat tasoitetaan ja jatkossa kasvillisuus niitetään. Myöhemmässä vaiheessa rakennuksen pihan puoli salaojitetaan.
