HANKO
Näytteidenotto Kuningattarenuoren hylystä dendrokronologista ajoitusta varten
27.-28.8.2008

Meriarkeologian yksikkö
Johanna Mäkinen 2008

HANKO Kuningattarenuoren hylky (id. 1408)

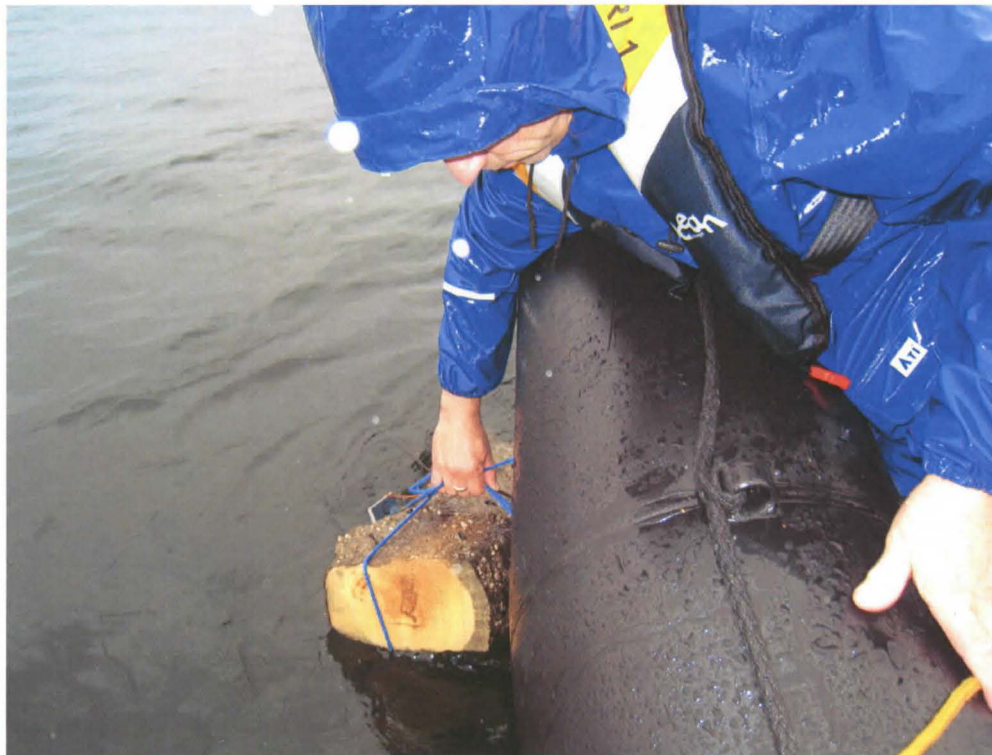
Kuva 3. Näytettä D5 nostetaan veneeseen. Kuva: MA200806:3.

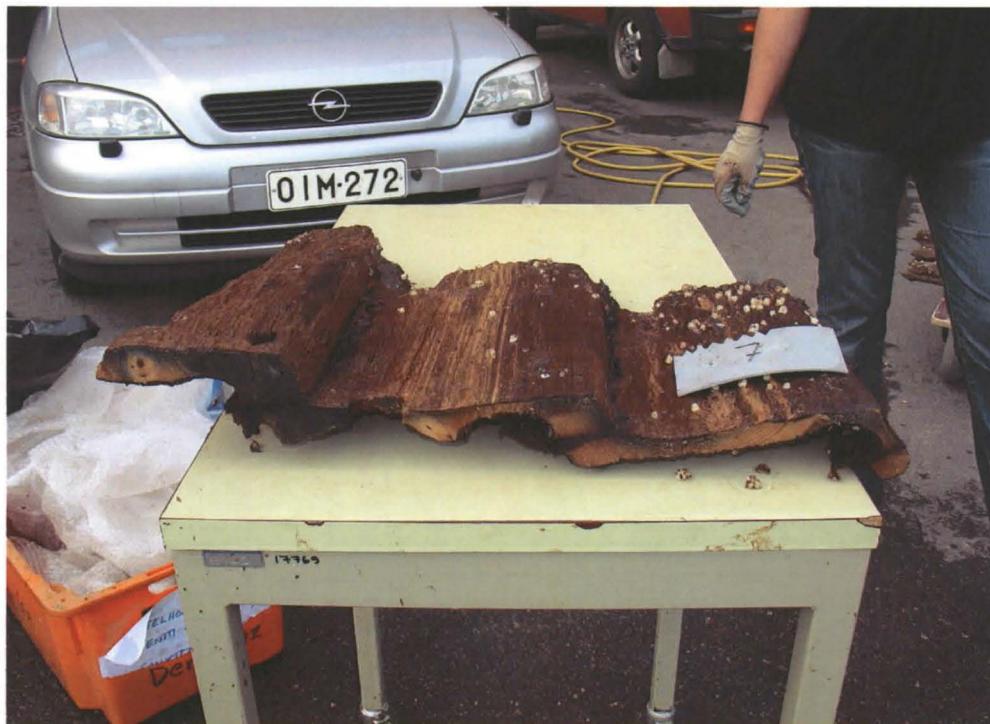
Kuva 5: Näytteitä D7c (vas.), D7b ja D7a valmistellaan tutkittaviksi. Kuvaaja: Pentti Zetterberg. Kuvälähde: Pentti Zetterberg, Dendrokronologian laboratorio, Joensuun yliopisto.

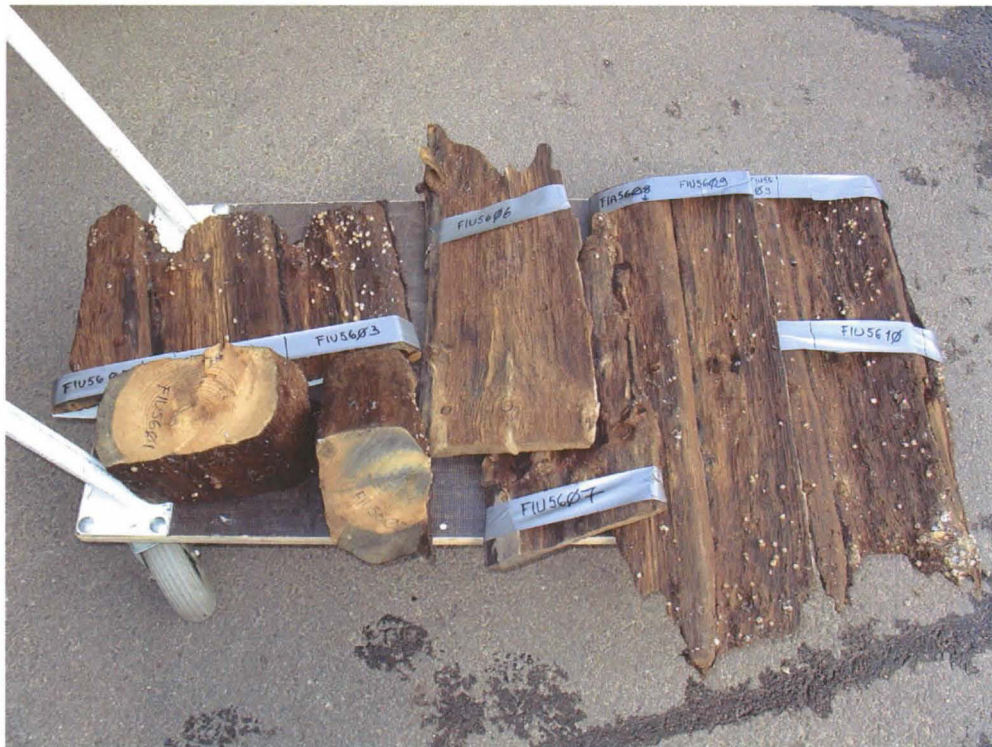
Kuva 6: Kaikki kymmenen ajoitettavaa näytettä merkittyinä Dendrokronologian laboratorion tunnuksilla. Kuvaaja: Pentti Zetterberg. Kuvälähde: Pentti Zetterberg, Dendrokronologian laboratorio, Joensuun yliopisto.
