**Hollola (kk) Vanha Pappila  
Konekaivuun valvonta tieliittymän kohdalla  
17.4. ja 24.4. 2007.**

**Hannu Takala & Akuliina Aartolahti  
Lahden kaupunginmuseo  
Päijät-Hämeen maakuntamuseo  
2007**

**HOLLOLA (kk) VANHA PAPPILA**  
**Tieliittymän valvonta 2007**

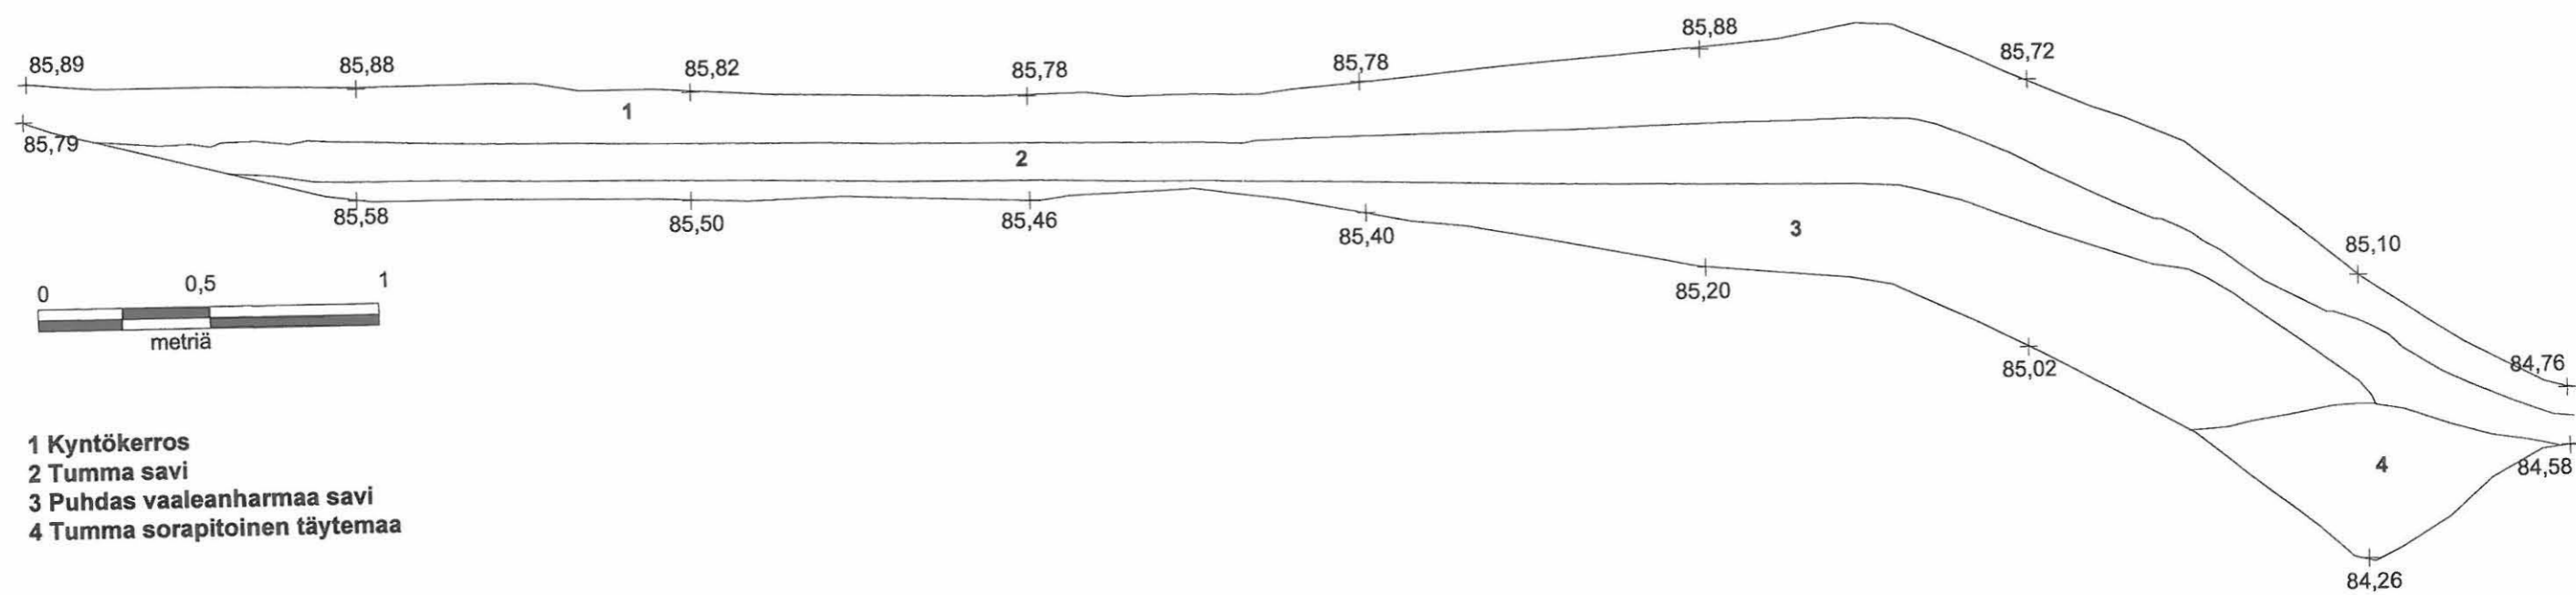
Kartta 4

Koeojaa dokumentoitiin valokuvaamalla (negatiiveja säilytetään Lahden kaupunginmuseon kuva-arkistossa) sekä kuvailemalla havainnot sanallisesti. Sanallisessa dokumentoinnissa huomioitiin maan laatu ja kerrosten paksuus. Ojan pohjoisprofiili piirrettiin mittakaavassa 1:20 (kartta 4).

Maaperä paikalla oli hyvin savista ja sitkeää. Kyntökerros oli savista sekoittunutta multa-maata, paksuudeltaan noin 15-30 senttimetriä. Kyntökerroksen alla oli tumman harmaata savea 12-30 sentin paksuudelta, jonka alta tuli puhdas vaalea pohjasavi.

Kyntökerroksessa oli jonkin verran tiiltä ja hiilen paloja. Koeojan itäpäädyssä, noin 3 metrin päässä Rantatien reunasta tummemman saven kerroksessa tuli esiin hieman hiiltä, mutta ei rakenteita. Myös kaapelikaivanto, joka kulki koeojan poikki, erottui savimaassa hieman pehmeämpänä alueena. Löytöjä ei koeojan alueelta tullut.

Koeojan itäpäässä, nykyisen ojan länsipenkereen kohdalla noin 30 senttimetriä maanpinnan alapuolella havaittiin tummemman maan alue. Se erottui aluksi noin 50-60 sentin kokoisena läikkänä, joka kuitenkin kaivettaessa kasvoi ja kulki lopulta koko ojan poikki. Maaperä läikässä oli kauttaaltaan sekoittunutta savensekaista soraa ja hiekkaa. Löytöinä oli vain pieniä tiilenmuruja sekä pieni pala palanutta luuta, joita ei luetteloitu.

Leikkauskartta  
Ojan pohjoisprofiili  
Mk. 1:20  
Piirtäjä: Akuliina Aartolahti

Tieliittymän kohdalla ei ole kiinteää muinaisjäännöstä. Kuoritulla alueella ei havaittu rakenteita tai kulttuurikerrosta. Tummemman maan alue koeojan itäpäässä on vanhempi ojakaivanto, joka liittyy todennäköisesti vanhaan tielinjaan. Koska paikalla ei ole kiinteää muinaisjäännöstä, ei tieliittymän rakentamiselle ole estettä. Jos ympäröivälle alueelle on jatkossa maankäyttösuunnitelmia, on asiasta kuitenkin oltava yhteydessä museoviranomaisiin.
