**Hämeenlinna Aulanko 1 ja 2**  
**Rakennettavan tontin J valvonta**  
**Kreetta Lesell 2008**

Tontin maarakennustöiden valvonta

Museovirasto / arkeologian osasto

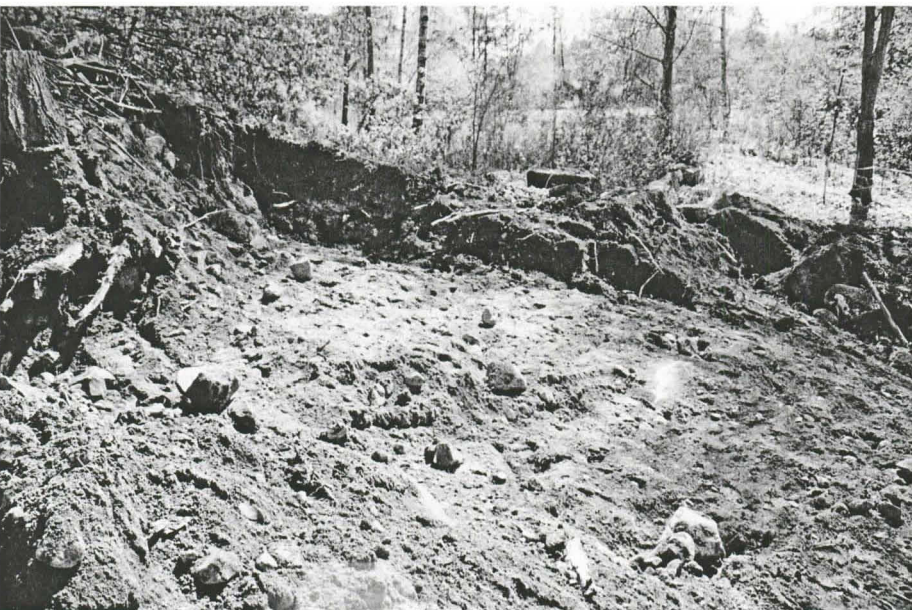
f.145313:2. Kuvassa näkyy koneella kaivettua maata. Kuvattu pohjoisesta.

Sekoittuneen maan alapuolella oli puhdasta hiekkaa, alempana rinteessä se alkoi muuttua saveksi. Kaivetulla alueella meni myös kaapeli ja viemäri, jotka jätettiin kaivauksen ulkopuolelle.

f.145313:2. Kuvassa näkyy koneella kaivettua maata. Kuvattu pohjoisesta.

d.61204:2. Kuvassa näkyy koneella kaivettua maata. Kuvattu pohjoisesta.

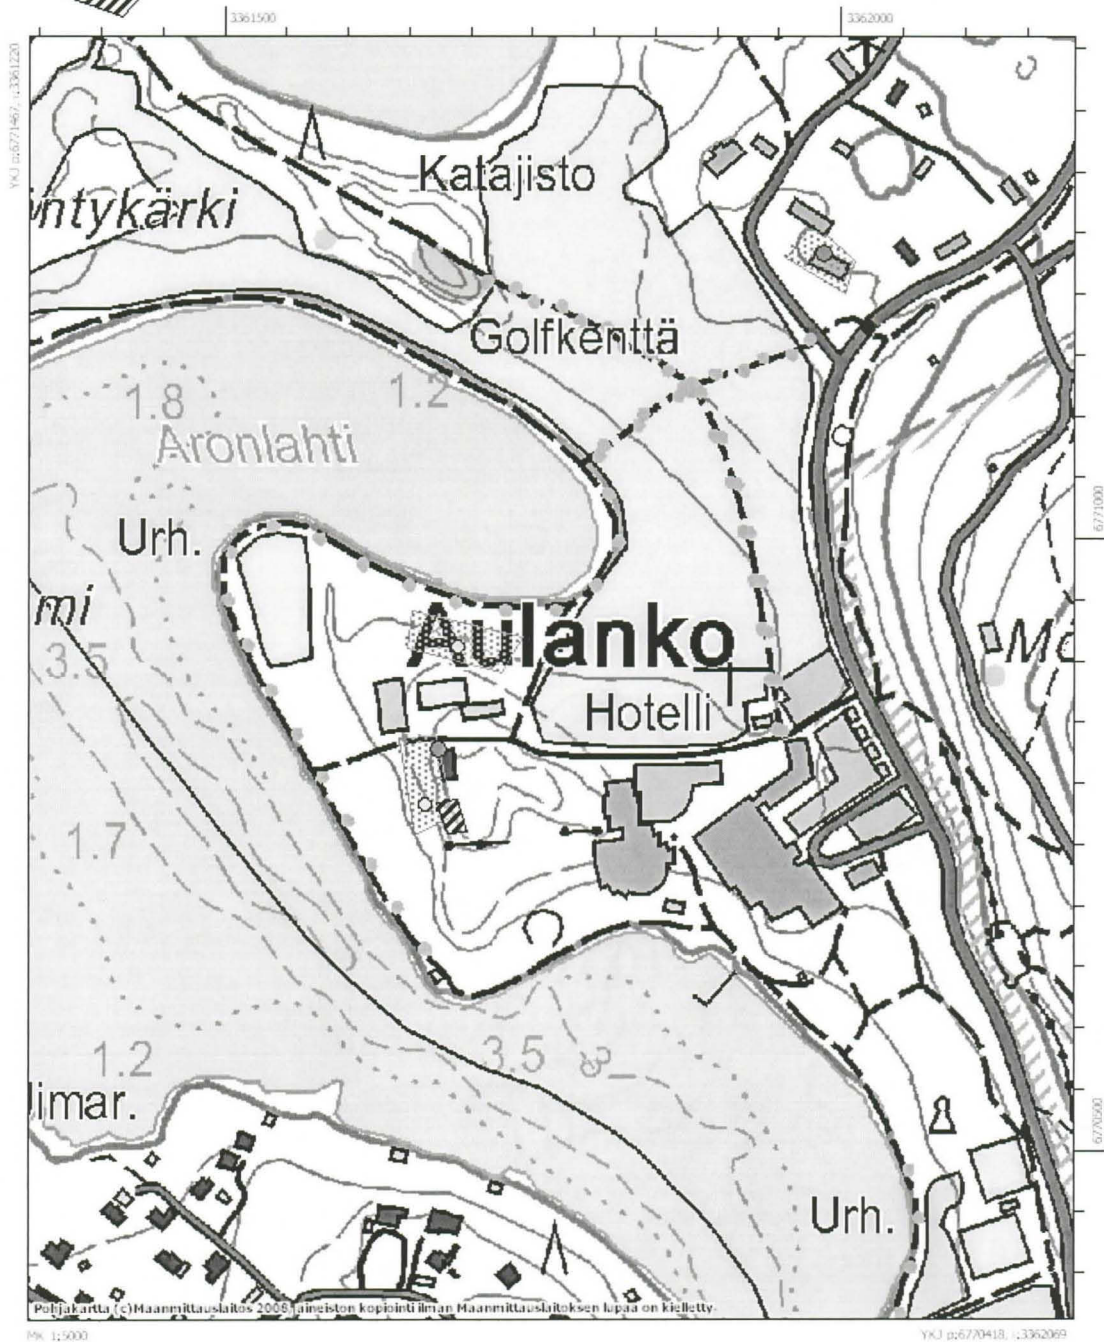
Peruskarttaote 213109 Harviaa

Koneella kaivettu alue talon J kohdalla
