IKAALINEN KUIVANIEMI KYLPYLÄ OSA-ALUE C,
JÄTEVESIVIEMÄRIKAIVANNON VALVONTA KIVIKAUTISELLA
ASUINPAIKALLA

Ulla Tupala
Kulttuuriympäristöyksikkö
Pirkanmaan maakuntamuseo
2004

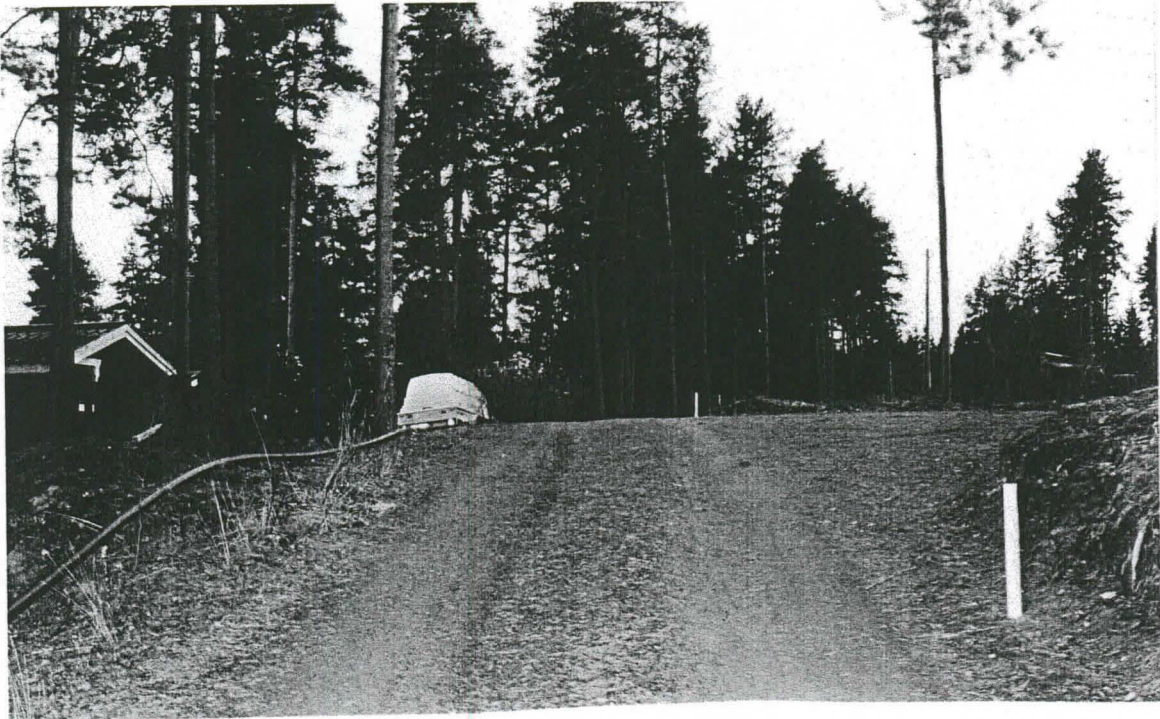
Kuva 1. Valvottava alue kuvattuna koillisesta

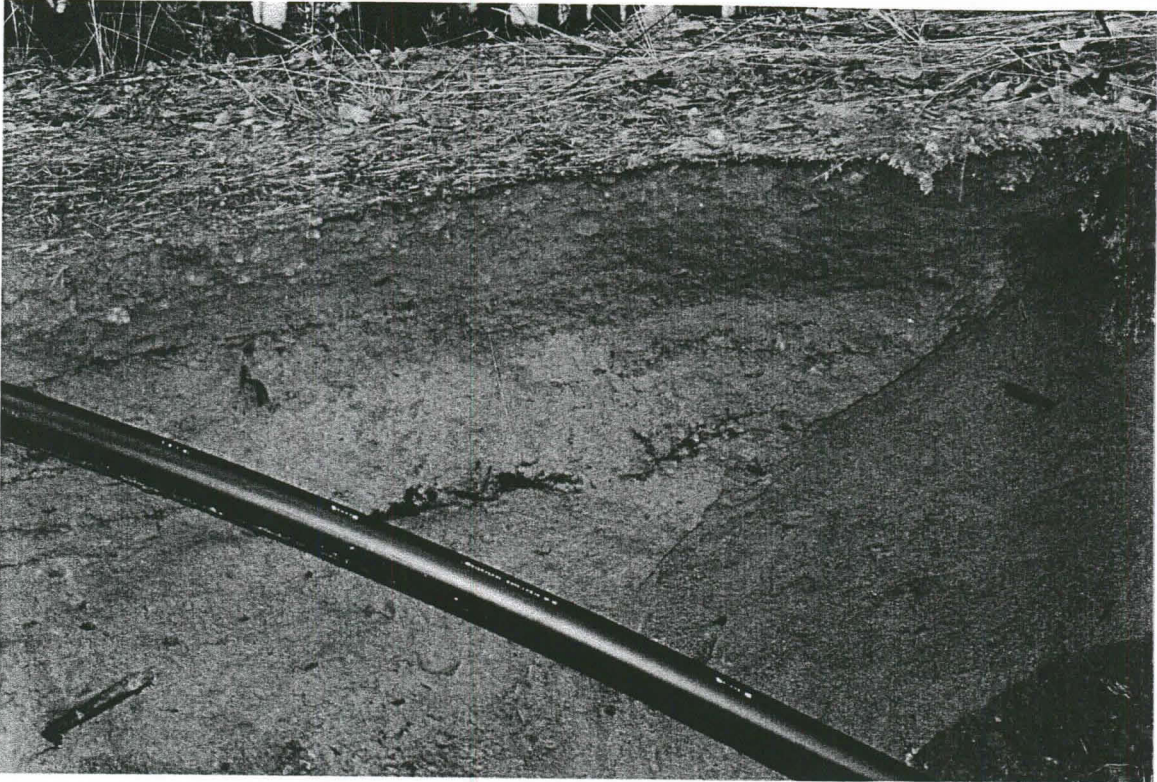
Jätevesiviemärin kaivantoa ei ollut vielä lainkaan aloitettu. Kaivaminen aloitettiin Kylpylä osa-alue C:n kivi-kautisen asuinpaikan NE-päädystä, tien kohdalta. Tie ja asuinpaikka ovat suurin piirtein NE-SW –linjalla. Tiemaa oli kauttaaltaan noin 20 cm paksua. Se oli hieman tummempia ja selvästi kovempi kuin alapuolella oleva kerros. Tiemaan alla hiekkainen maa oli hyvin tasaväristä, sekoittunutta maata.

Kuva 2. Tiekerros ja jv-viemäriputki

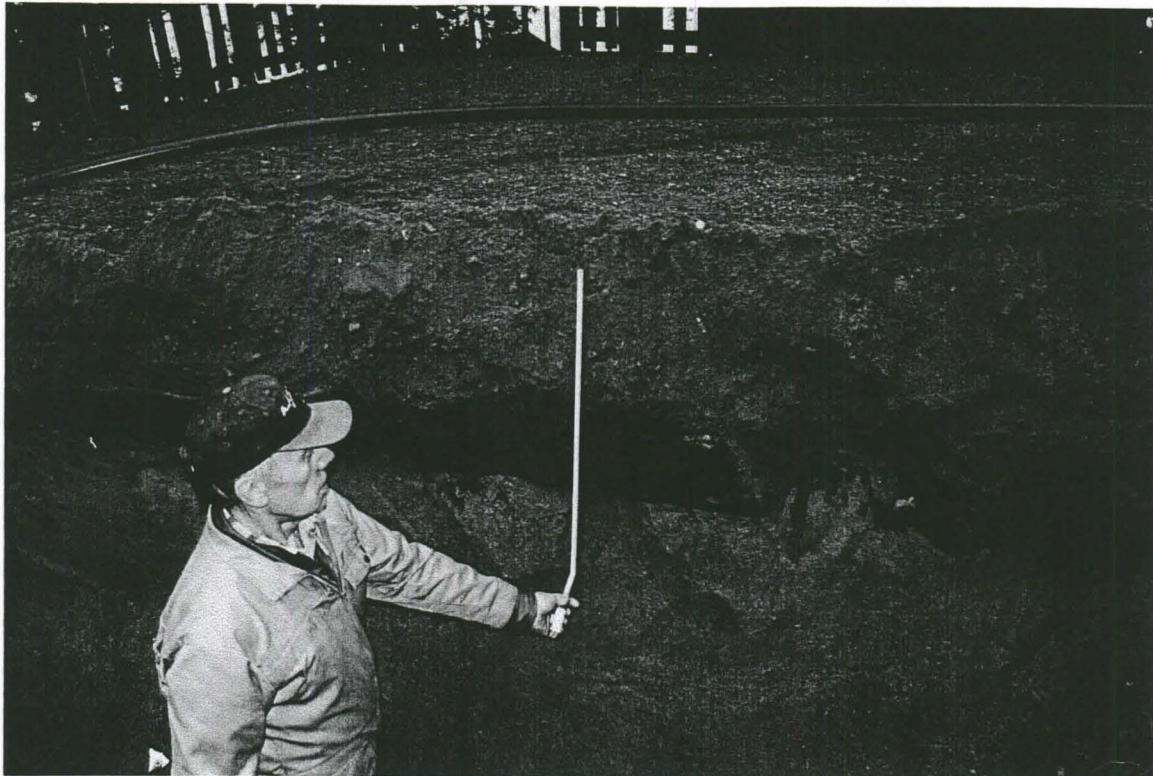
Yhdessä kohtaa, osa-alue C: n kaakkoisreunalla, paljastui noin neljän metrin matkalla koskematonta maakerrostumaa. Tässä kovan tiemaakerroksen alla oli tumma, paikoitellen hiilen sekainen kerros. Kerroksen paksuus vaihteli 5 ja 20 cm välillä (kuvat 3. ja 4.). Tästä ei löytynyt kuitenkaan mitään löytöjä.

Kuva 3. Koskematonta kerrostumaa kaivannon kaakkoisreunalla

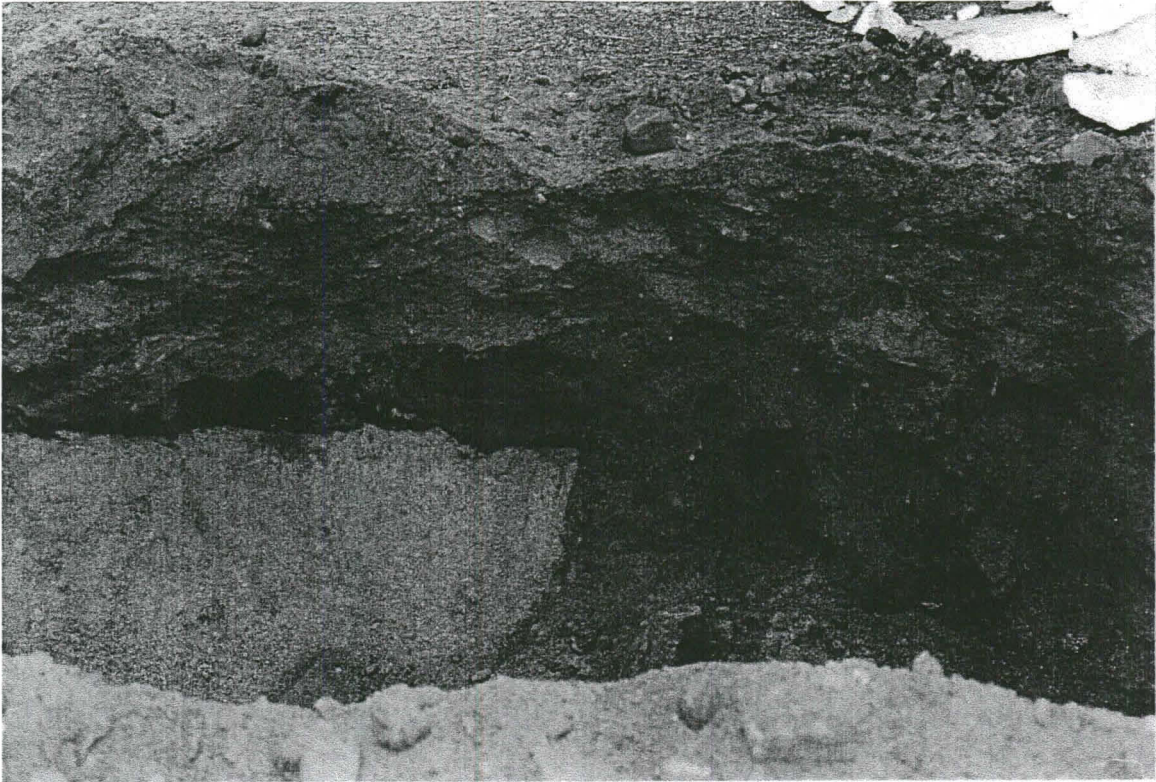
Kuva 4. Koskematonta kerrostumaa kaivannon kaakkoisreunalla. Kuvan oikeassa reunassa vesijohtohaaraan kaivannon jäljet

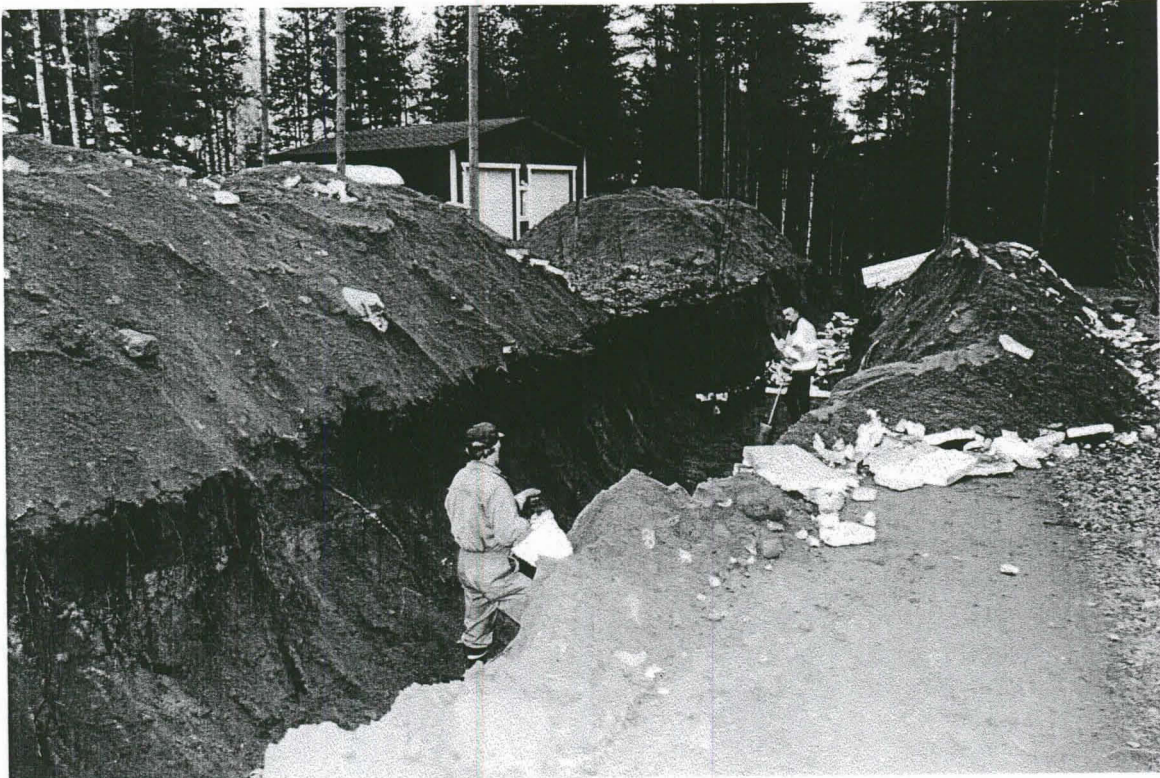
Kaivinkone kasasi kaivannosta tulevat maat osittain tiemaalle ja osittain metsämaalle, kivikautisen asuinpaikan päälle. Maat kasattiin mahdollisuuksien mukaan järkevimpään kohtaan. Kaivinkoneen kaivaessa tuli runsaasti esille styroksilevyn palasia. Styroksilevyjen poistaminen siististi olisi ollut liian hidasta ja työlästä. Styroksilevyn palaset olivat todella ruman näköisiä (ks. kuva 5.) ja lisäksi pienet styroksin palat näyttivät usein hämäävästi palaneelta luulta!

Kuva 5. Valmista kaivantoa
