Kangasala, Nuorto, Sarsansuo 2 ja 3

- kivikautisen asuinpaikan lähellä olevan risteysalueen muutostöiden
valvonta 1.12.2008

Pirkanmaan maakuntamuseo

KANGASALA, NUORTO, SARSANSUO 2 JA 3**Valvonta 1.12.2008 kivistä asuinpaikan lähellä**

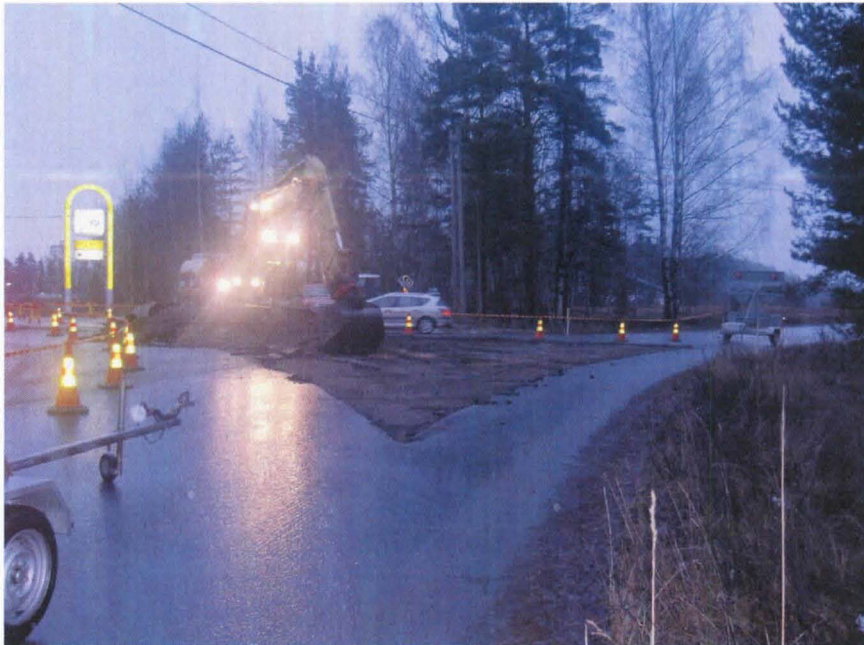
Kuva 1. Risteysalue kuvattuna NW-suunnasta.

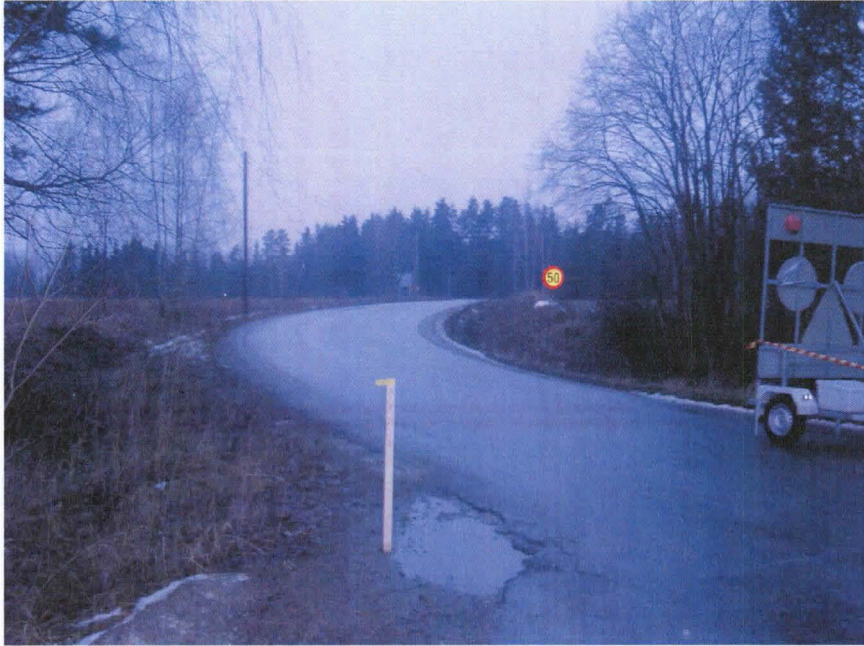
Kuva 2. Sarsansuon 2 ja 3 kivistä asuinpaikka on kuvassa nopeusrajoitusmerkin oikealla puolella pellolla. Kuvattu NE-suunnasta.

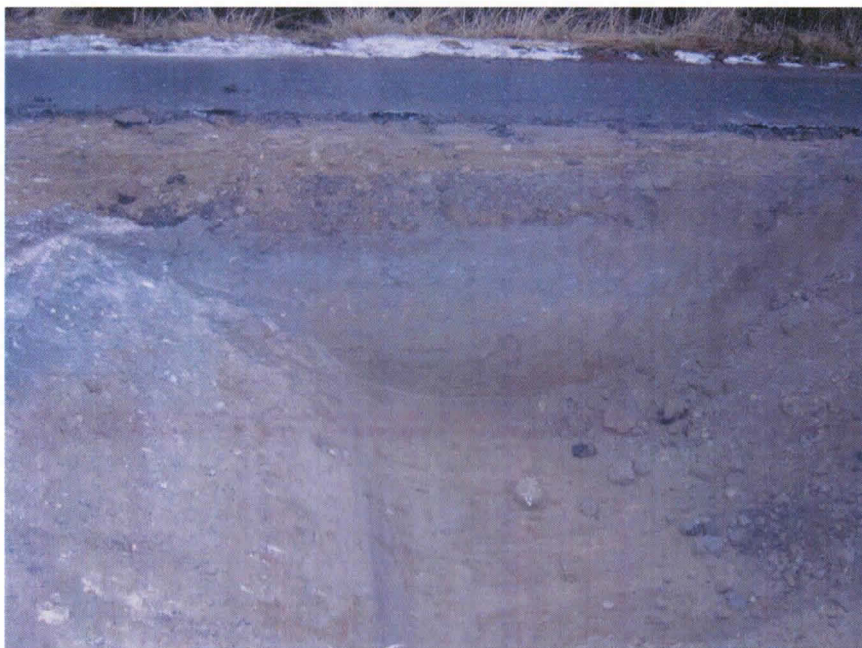
Kuva 3. Risteysalueen kaarre. Takana jyrkkä ”pudotus” Sarsansuolle. Kuvattu E-suunnasta.

Kisarannantie on ”ikiaikainen” Lahti-Tampere -tie. Tie on kulkenut samasta kohtaan jo kauan aikaa ja on ollut selvästi kapeampi alun perin. Risteyskohdassa vanha tie näkyi 4-5 metrin levyisenä – tiealue oli selvää tiemaata pinnasta pohjaan (kuva 3). Risteystä on levennetty jossakin vaiheessa. Risteyksen itäreunalla näkyi vanha maanpinta kapeana, noin 5 cm paksuisena, tummana kerroksena (kuvat 4 ja 5). Tämän päällä oli paksu sorakerros ja alla puhdasta pohjamaata. Risteysalueen keskellä oli karkeaa soraa, jossa oli nyrkin kokoisia kivenmurikoita. Vanhan maanpinnan alapuolella ei ollut merkkejä esihistoriallisesta asutuksesta.

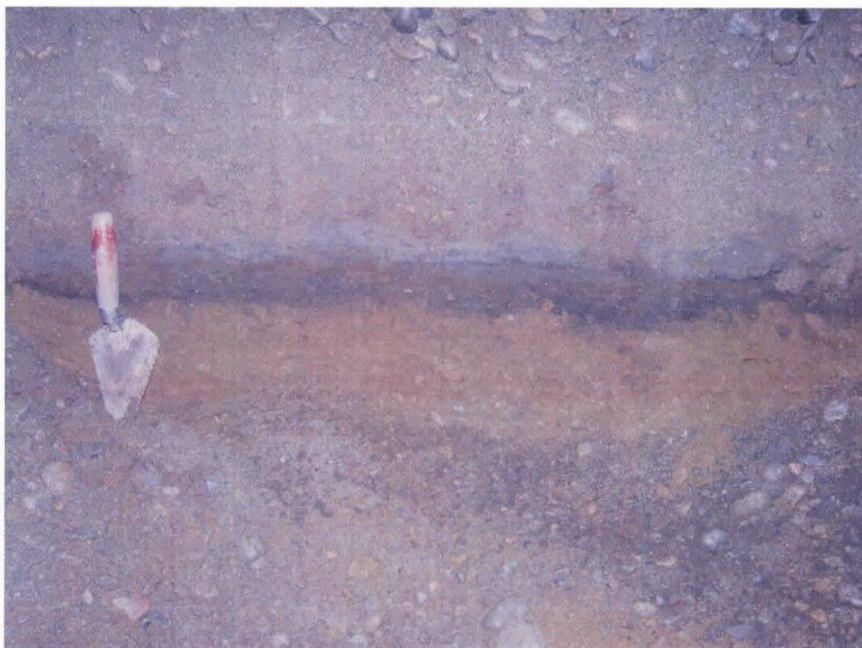
Kuva 5. Vanha maanpinta. Kuvattu W-suunnasta.

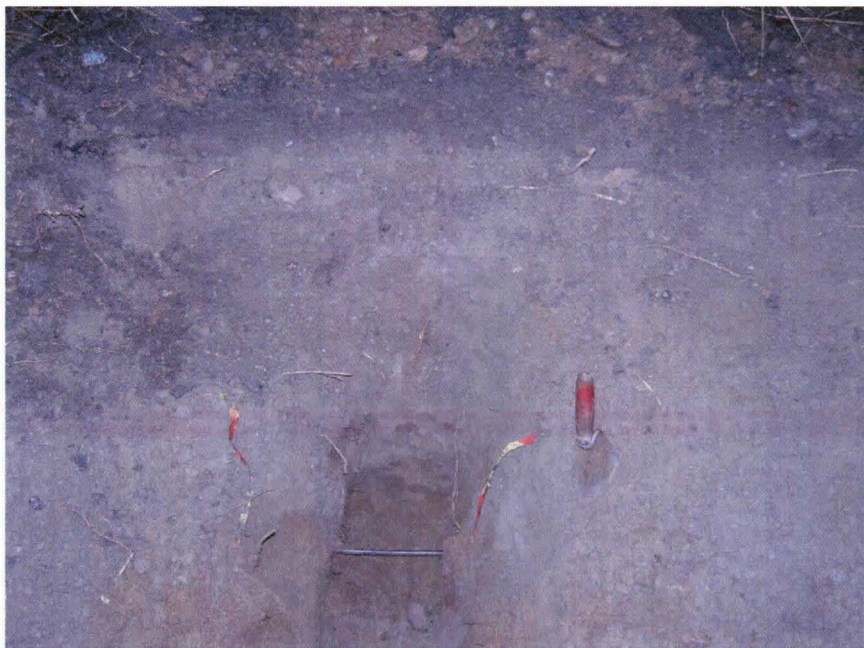
Valopylvään paikkaa Kisarannantien itäpuolelle kaivettiin kaivinkoneella noin 150 x 150 cm kuoppa. Varovaisen kaivelun ja sähkötutkan ansiosta havaittiin, että tien reunaan on kaivettu jossain vaiheessa sähköjohto (kuva 7). Sähköjohto ei ollut työntekijöiden tiedossa, eikä sitä ollut merkitty heidän karttoihinsakaan. Kohdassa oli parikymmentä senttiä pintamaaturvetta, jonka alla oli vaaleampi hiekka ja puhdas pohjamaa. Sähköjohtolöydöksen takia kuoppaa ei kaivettu tarvittavaan syvyyteen. Kuopassa ei ollut mitään viitteitä esihistoriallisiin muinaisjäännöksiin, joten kunnan työntekijät voivat kaivaa se myöhemmin syvemmäksi.

Kuva 7. Valopylvään paikka. Reilun puolenmetrin syvyydessä meni sähköjohto. Kuvattu SE-suunnasta.

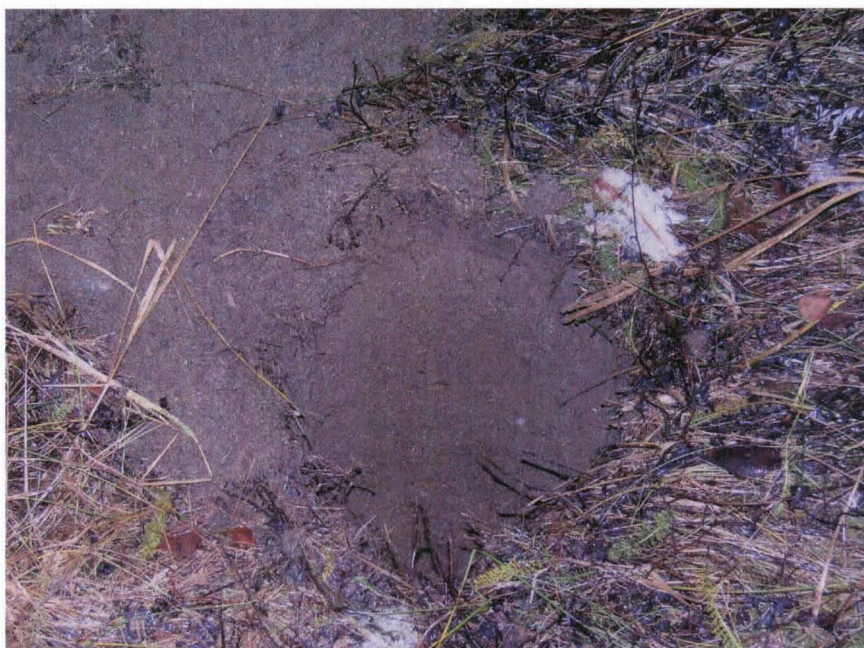
Nopeusrajoitusmerkki kaivettiin lapiolla Kisarannantien länsipuolelle. Ojan pohjalle tehtiin halkaisijaltaan noin 40 cm ja noin 50 cm syvä kuoppa. Ohuen pintaturpeen alla oli puhdasta vaaleanruskeaa hiekkaa (kuva 8). Kuopassa ei näkynyt merkkejä esihistoriallisesta asutuksesta.

Kuva 8. Pieni nopeusrajoitusmerkin kuoppa. Puhdas hiekka näkyi heti. Kuvattu S-suunnasta.

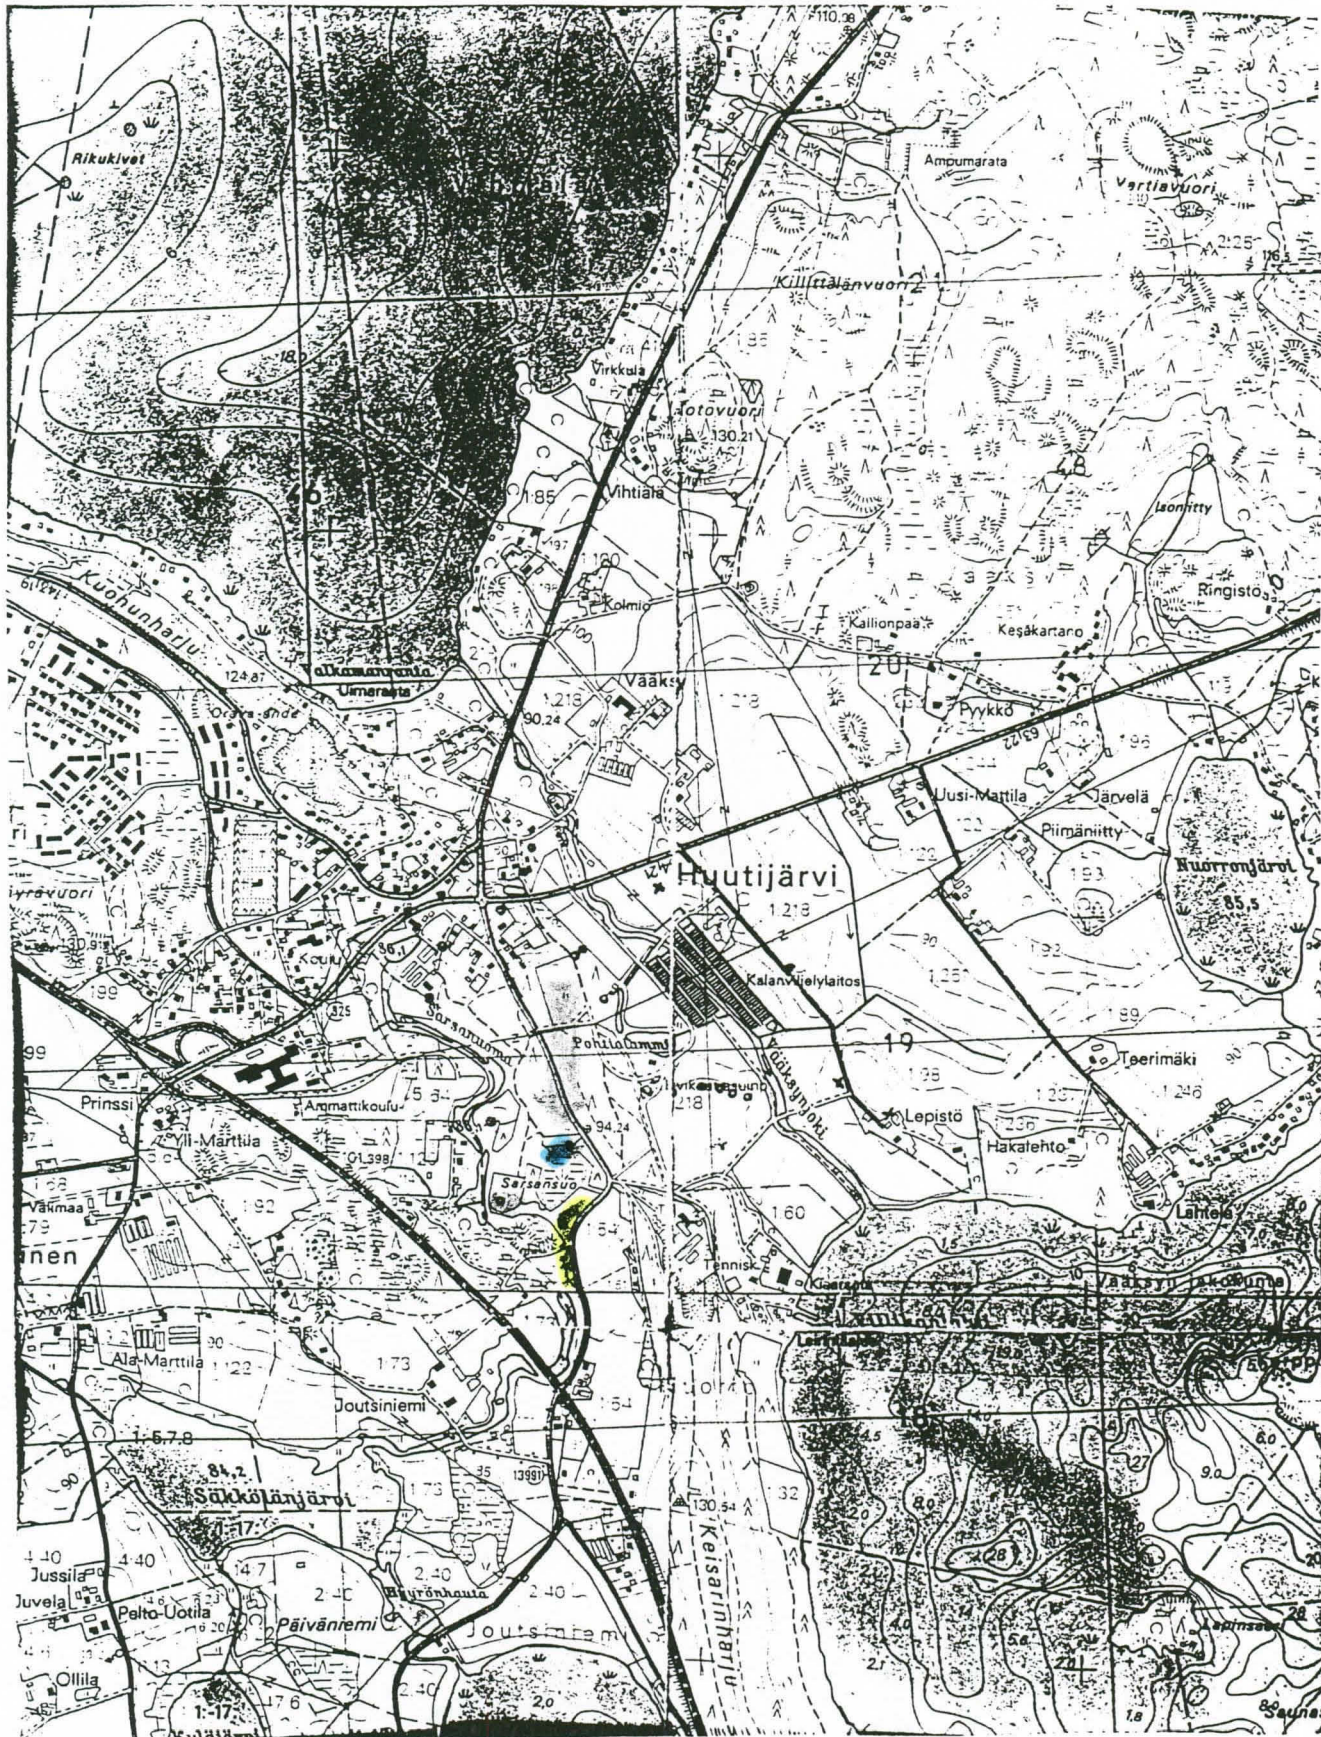
Kartta 1
Kangasala, Nuorto, Sarsansuo 2 ja 3
Risteysalueen muutostöiden valvonta 1.12.2008

Ote peruskartasta 2131 02 Kangasala
1:20 000
