KORKEIN OIKEUS

YHTEENVETO

RAKENNUSHISTORIAALLISIA TIETOJA

Tämä selvitys on tehty Senaatti Kiinteistöjen /ISS Proko Oy:n toimeksiannosta kesällä 2007 korkeimman oikeuden rakennusten tulevaa korjaustyötä varten, jonka suunnittelun on määrä käynnistyä syksyllä 2007.

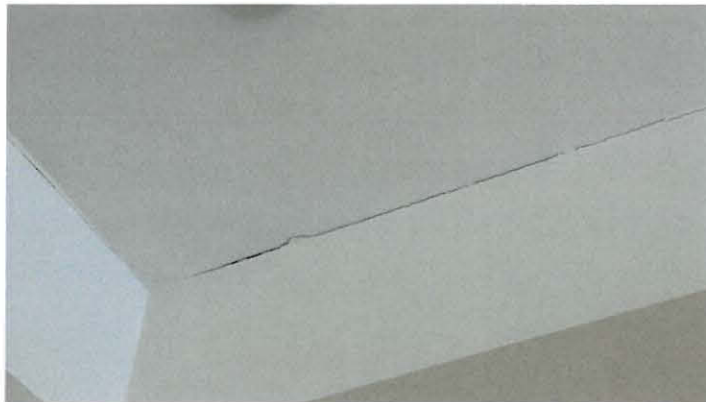
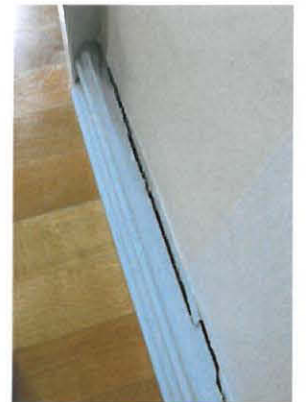
Rakeneratkeamat

- Pohjoisesplanadin osalla herättävät huomiota eri puolilla nähtävät paikoitaiset, usein aika pitkät ja ”näyttävät” ratkeamakohdat. Niitä on esimerkiksi listojen ja seinäpintojen liittymäkohdissa tai katon ja seinien nurkka-alueilla. Ratkeamat lienevät suuria johtuen, tavallaan, 20 vuoden takaisista korjauksista, joissa on tehty ehjiä pintoja ja nurkkia (varsinkin jos on käytetty pintavahvistuskankaita). Ei ole jäänyt luonnollisia liikuntasauvoja: rakenteet ovat hakeneet ne sittemmin itse. Dramaattista ulkonäköä aiheutuu siitä, että tilat muutoin ovat niin cheät ja siistit.

- Pohjoisesplanadin julkisivussa Kauppatorin puolella on nähtävissä selvä painuma keskellä, joka näkyy kuitenkin jo vanhoissa valokuvissa ja lienee pian rakennuksen korotuksen valmistumisen jälkeen aiheutunut (1884, 125 vuotta sitten). Alkuperäinen rakennusrunko (1816) ja niin ollen myös alkuperäiset perustukset säilytettiin ja niille laskettu lisäpaino on johtanut myöten antamiseen. Onhan keskiosalla vielä toisenlainen perustustilanne verrattuna päärungon laitaosiin (ei kellaria). Vastaavasti Helenankadun julkisivun julkisivujäsennöinnin korkeusasemissa olevat heitot ovat vanhaa perua. Tilanne todettiin jo 1980-luvun korjauksissa.

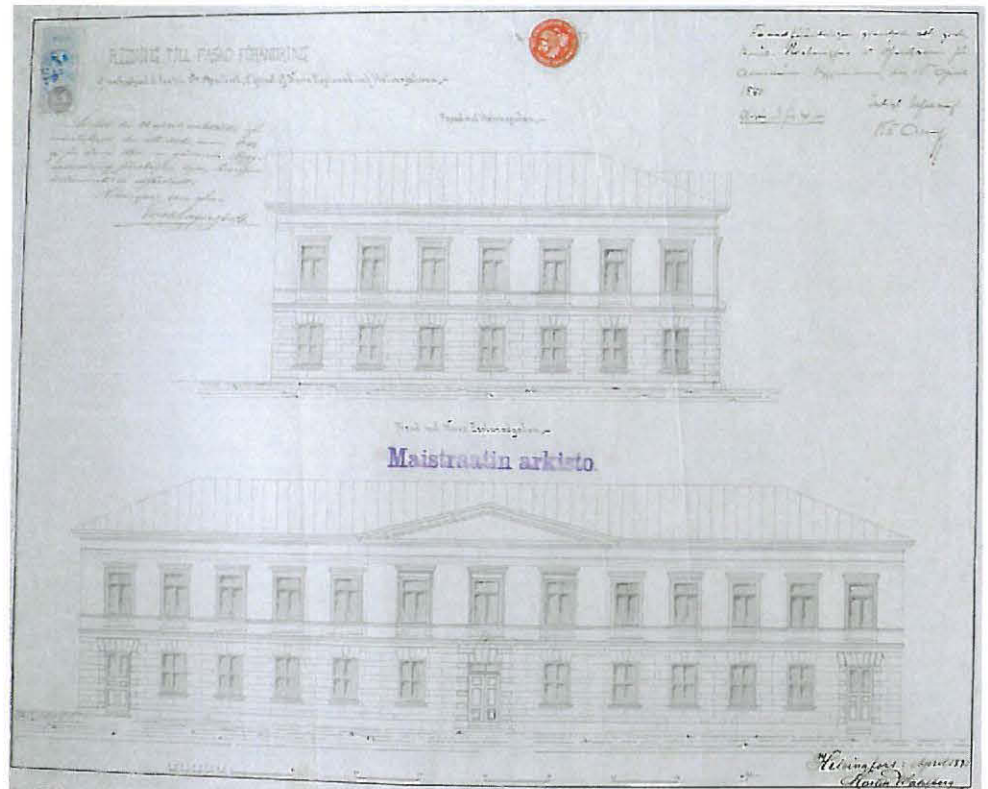
Martin Wahlbergin signeeraama julkisivumuutos vuodelta 1880. Helsingin kaupunginarkisto.

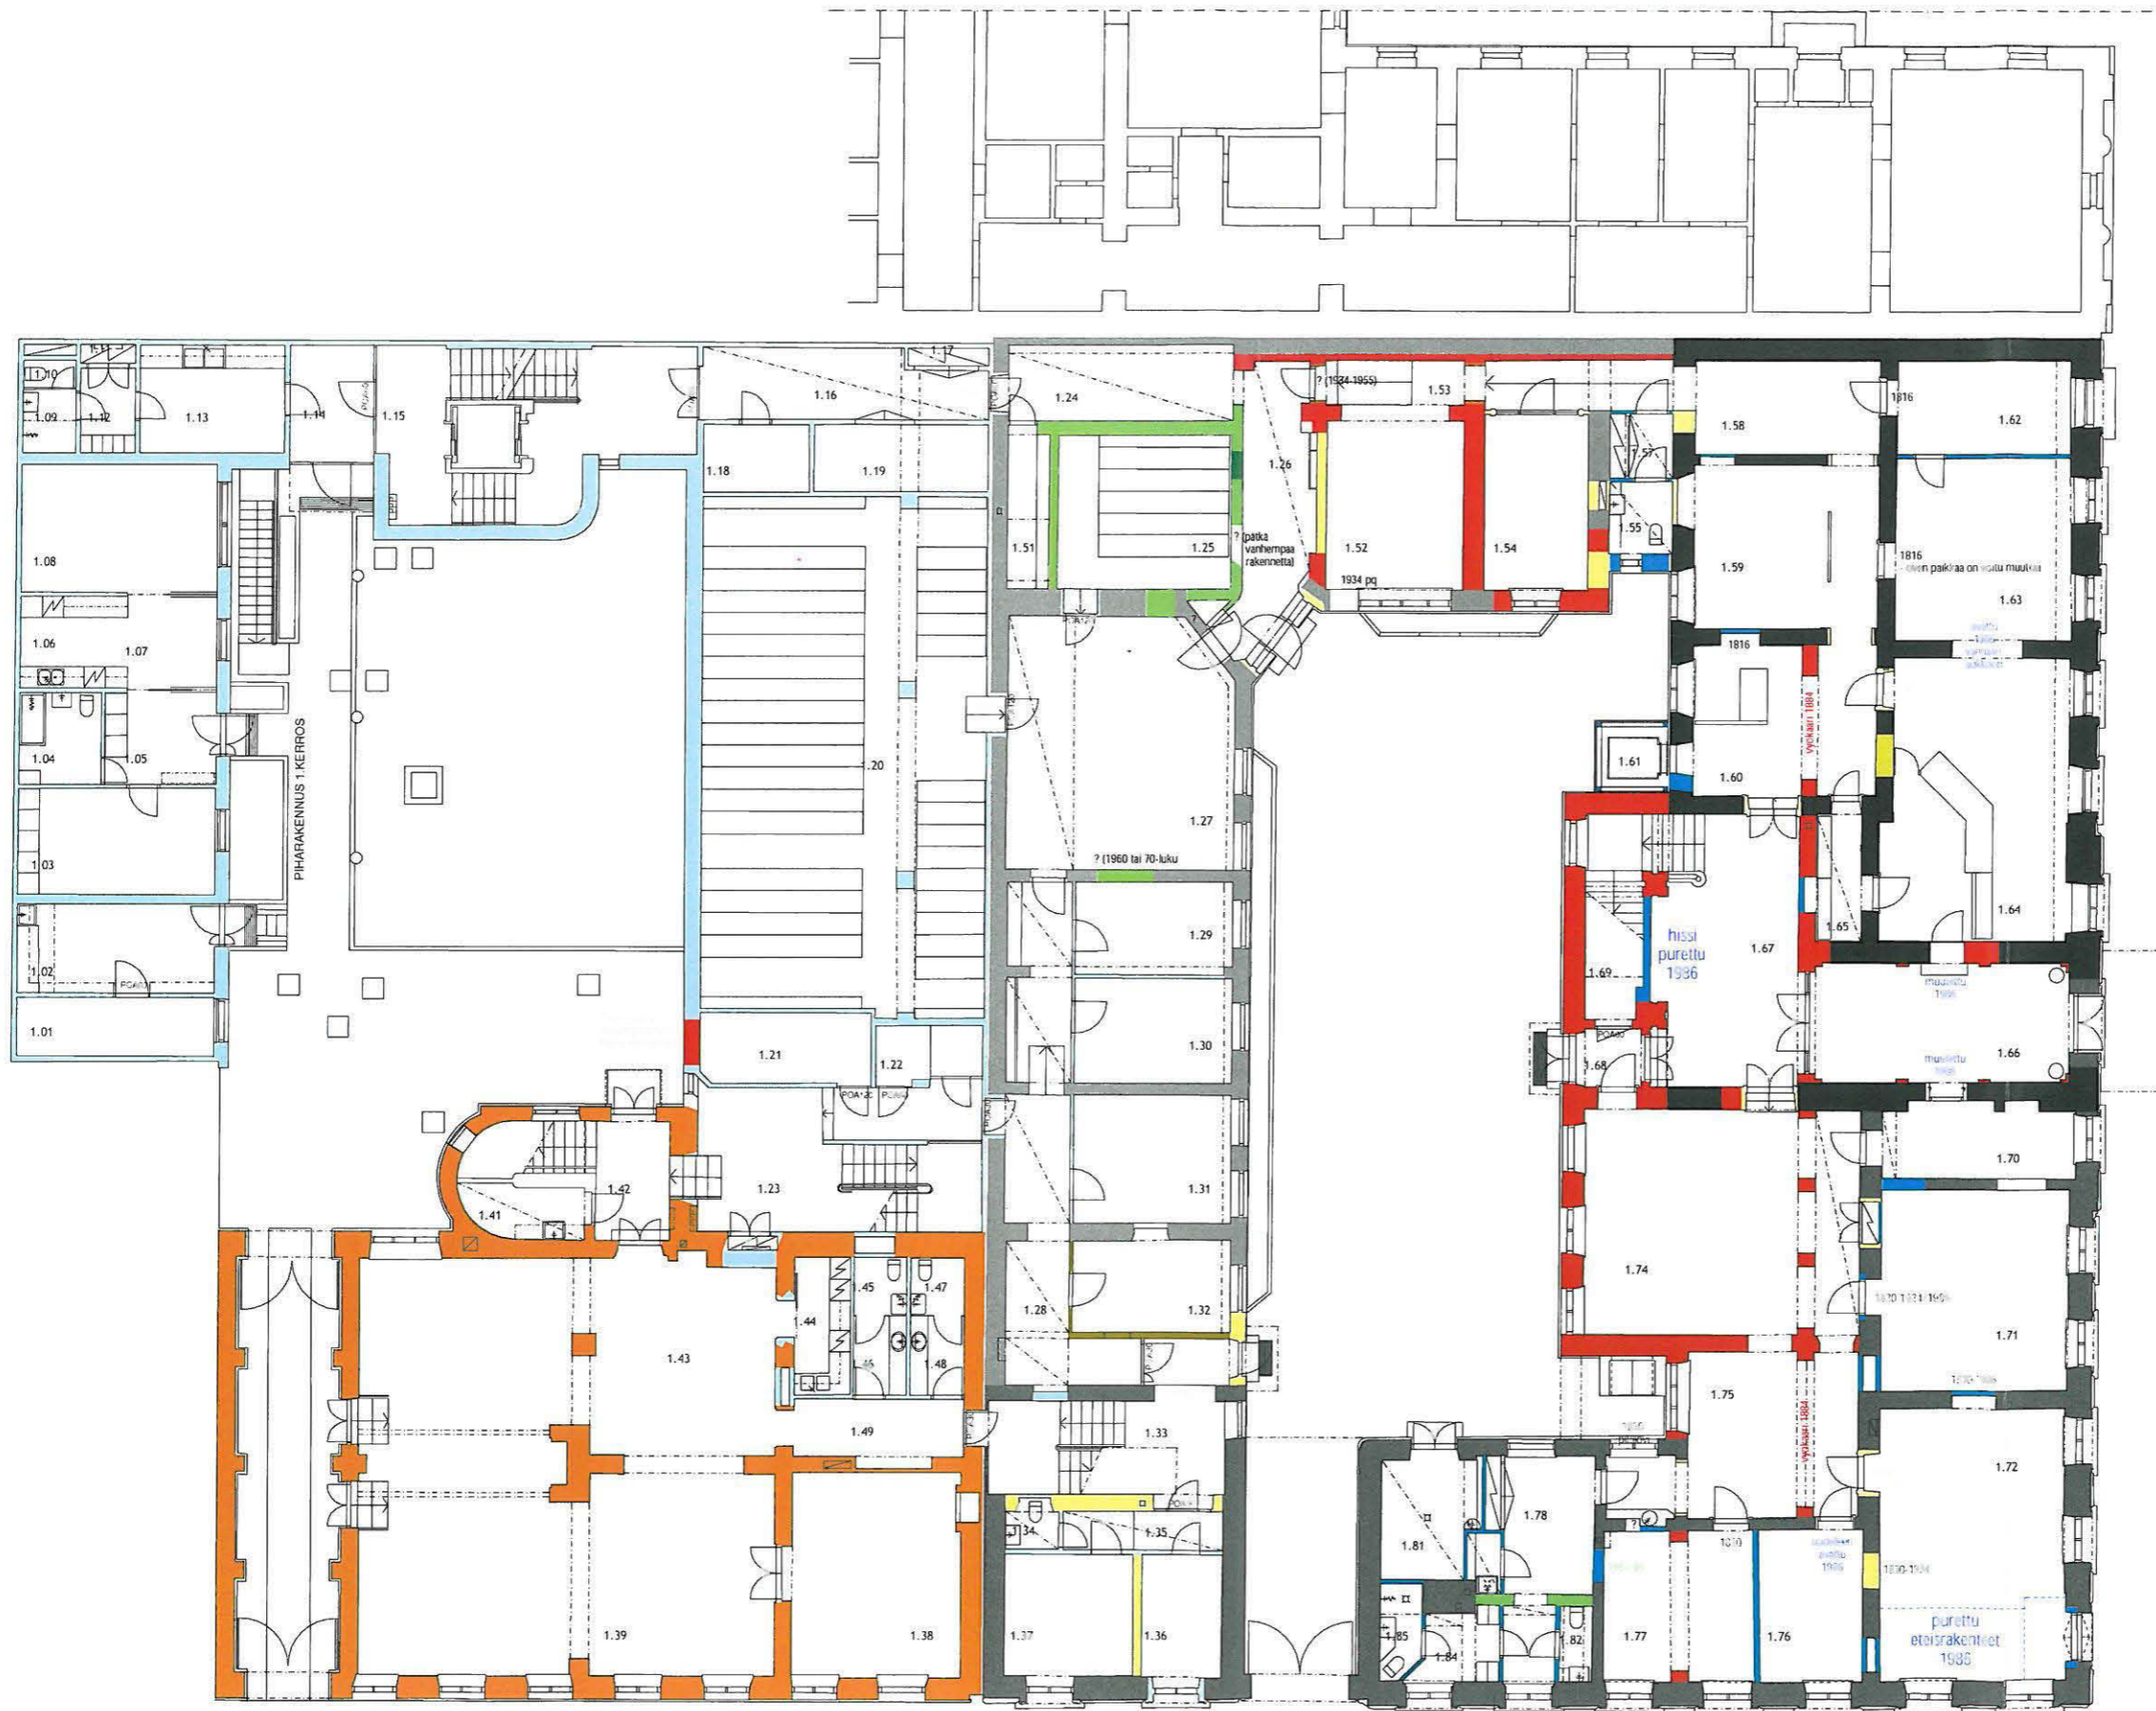
PoE - HeK
 AJOITUSKAAVIO
 1. krs

- 1816
- 1830
- 1832
- 1884
- 1894
- 1934
- 1937
- 1940-1955
- 1960-luku
- 1970-luku
- 1982
- 1986

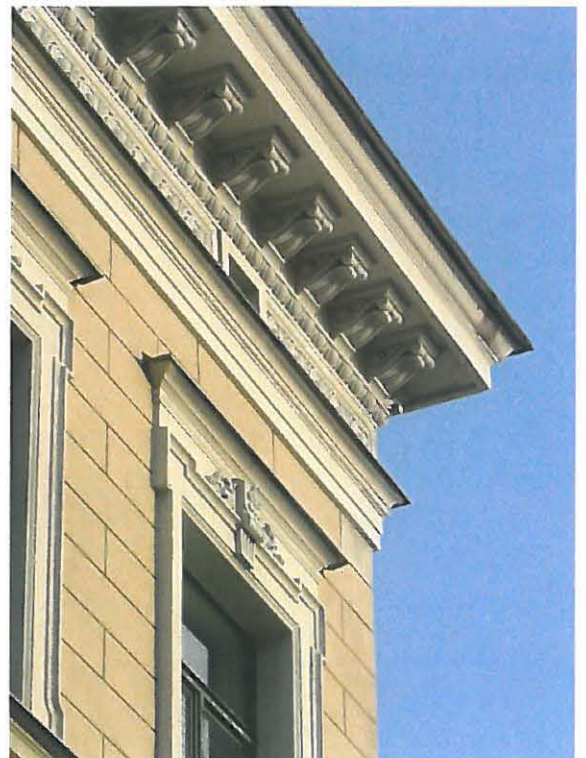
Pääsisäänkäynnin konsolit ja parveke, rekonstruktio.
Arkk.tsto Jokinen.

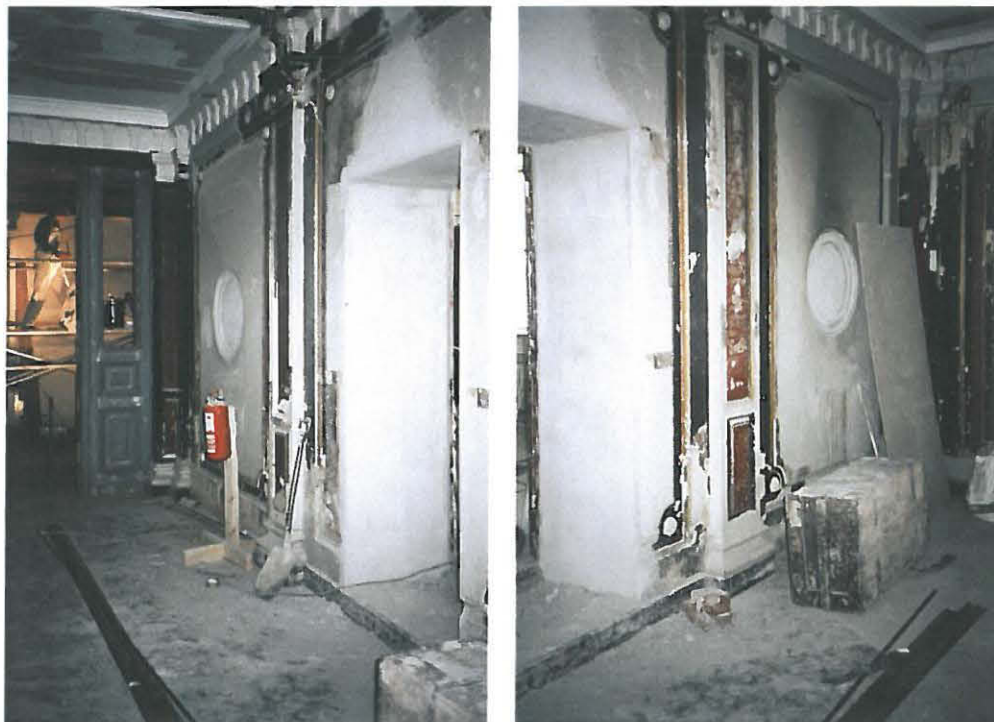
Yllä sisäänkäyntiteinen 1.66 korjaustöiden aikana v.1986. Valokuvat: arkkitesto Jokinen.
Alla yksityiskohtia tilasta v. 2007.

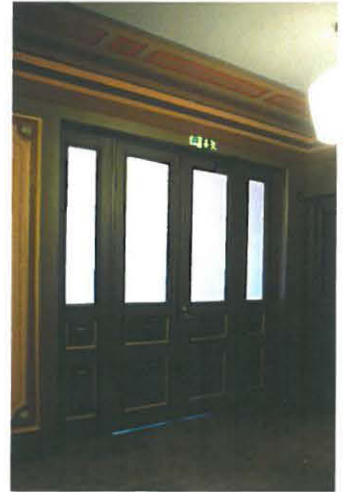
Kuvioitujen lasien puuttuminen on menetys sisätilan kannalta. Kuvioinnin kirkkaitten kohtien läpi kuultaisi värejä eteiskäytävästä, jolloin ovien ilme ei olisi näin raskas, ”sokea”. Kuva v. 2007.

- OVET: Ovista löydettiin myös värikerroksia ja ne rekonstruointiin alimman värimaailman mukaan mustan, punaruskean ja kullan sävyillä.
 - Lasitukset tilaan liittyvissä ovissa ovat uusia, koska alkuperäiset lasit rikottiin työma-aikana. Uudet toteutettiin pelkästään himmennettyinä, joten aiemmat koristekuvioidut lasipinnat katosivat interiööristä. Aiempi hiontakuvio ilmenee pintatutkimusraportissa:

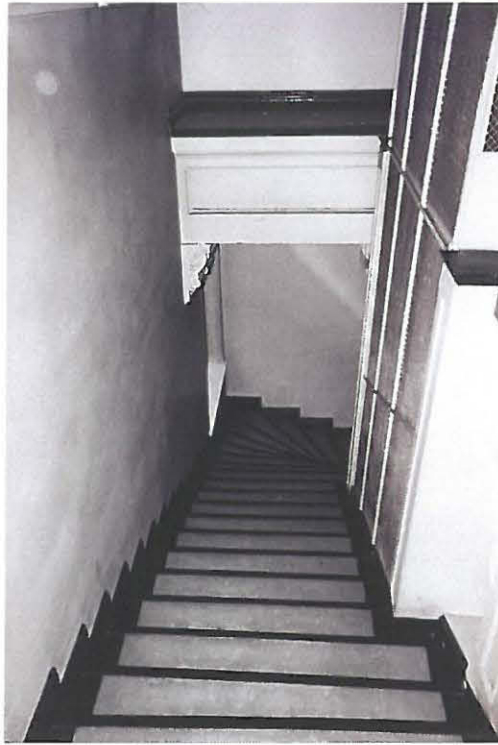
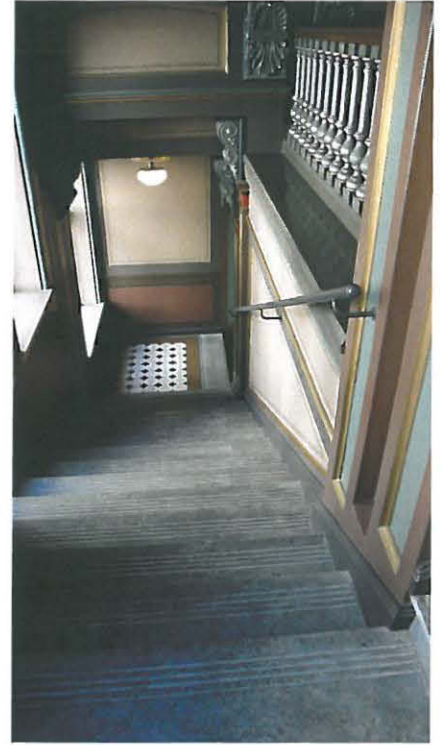
Kuvaparit ennen (arkkit.tsto Jokinen) ja jälkeen vuoden 1986 korjauksien. Yllä porrassyöksy, alla ylin porrastasanne.

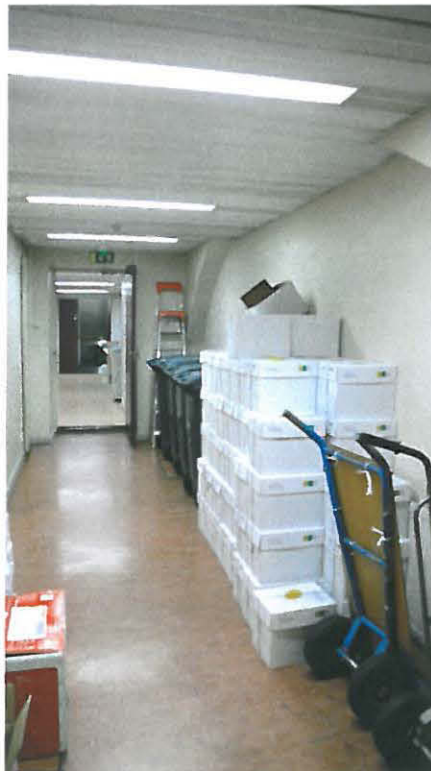
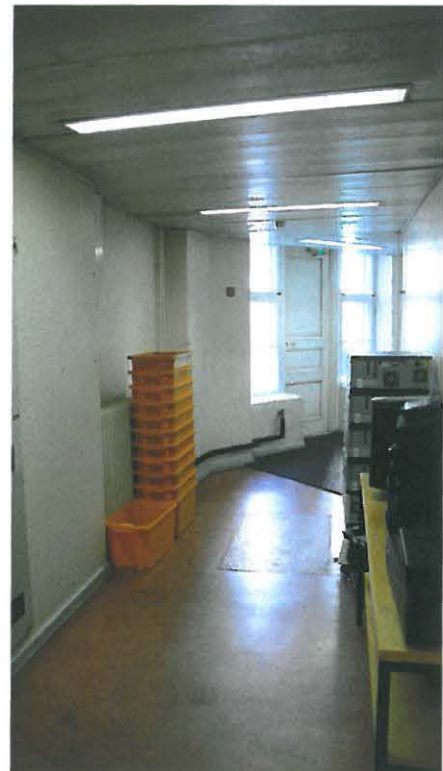
Vasen kuva: Entisen vaunuvajan/ autotallin takaseinässä tilassa 1.24 näkyvä vyökaari lienee tarkoitettu ylemmän kerroksen lattiarakenteen (itä-länsisuuntainen palkisto) kannatusta tukemaan, kun talli alla oli suuri avoin tila. Oikea kuva: Arkistoholvin ohittava käytävä on laatikkojen kohdalla näkyvän suuren aukon kautta ollut osana viereistä varastotilaa. Se suljettiin 1934, jolloin myös sisäänkäyntiovi sivuikkunoinen on tehty.

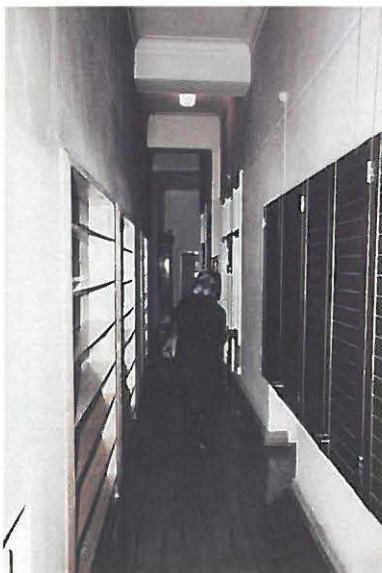
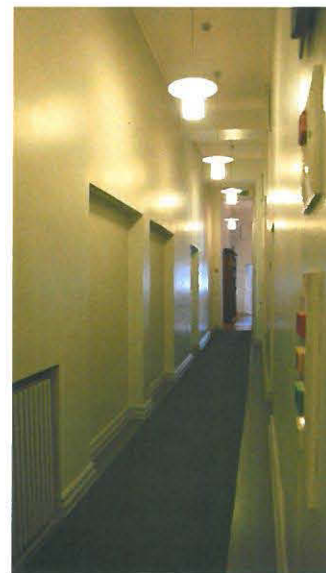
Syvennyksiin oli
korjaukseen asti
sijoitettuna kirjahyllyt.
Vanha valokuva:
arkk.tsto Jokinen, 1984.

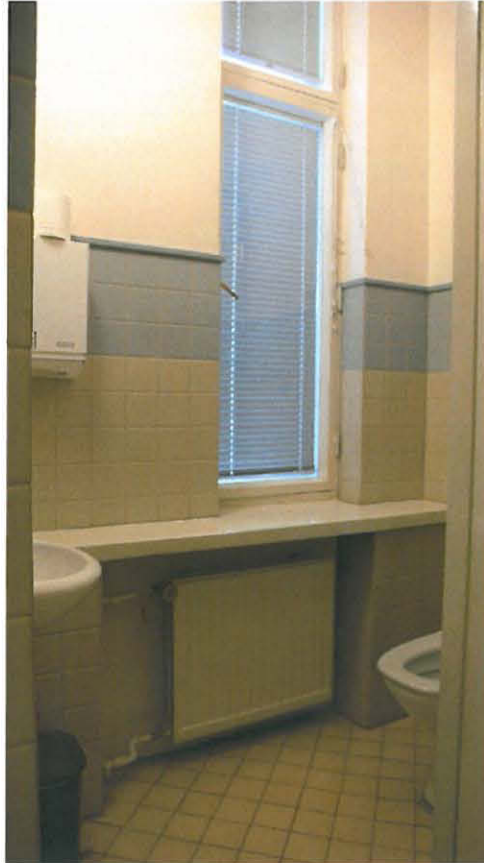
Eriö	2.60
WC -etuhuone	2.61
Eriö	2.62
WC -etuhuone	2.63

Etuhuone 2.60. Vastaava kaksivärinen kaakelointi ja diagonaalilaatoitus sekä allas + marmoritasoyhdistelmä on miestenkin wc-tilassa. (Yleinen järjestely rakennuksessa.)

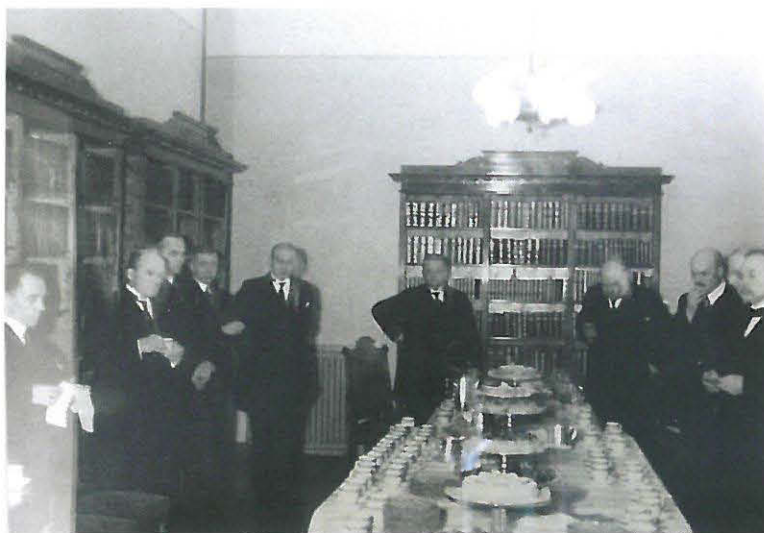
Upoudessa kirjastossa vuonna 1934. - Kellokupuinen kattovalaisin. KKO:n arkisto.

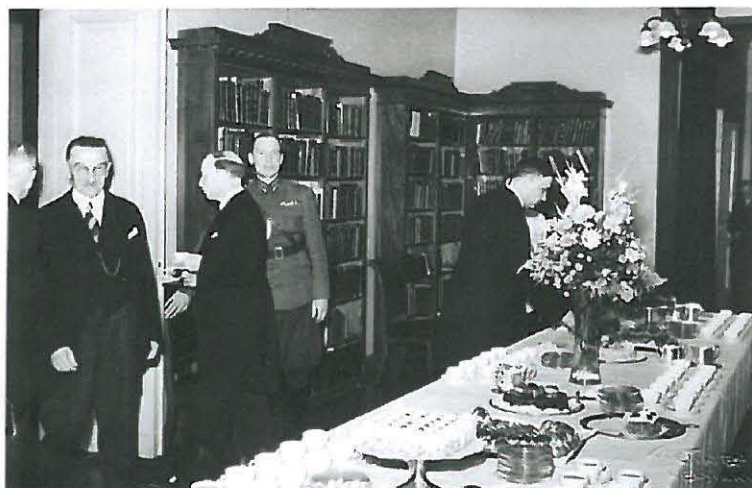
Kirjastossa vuonna 1943, mm. tasavallan presidentti Ryti. - Kellokupuinen kattovalaisin. KKO:n arkisto.

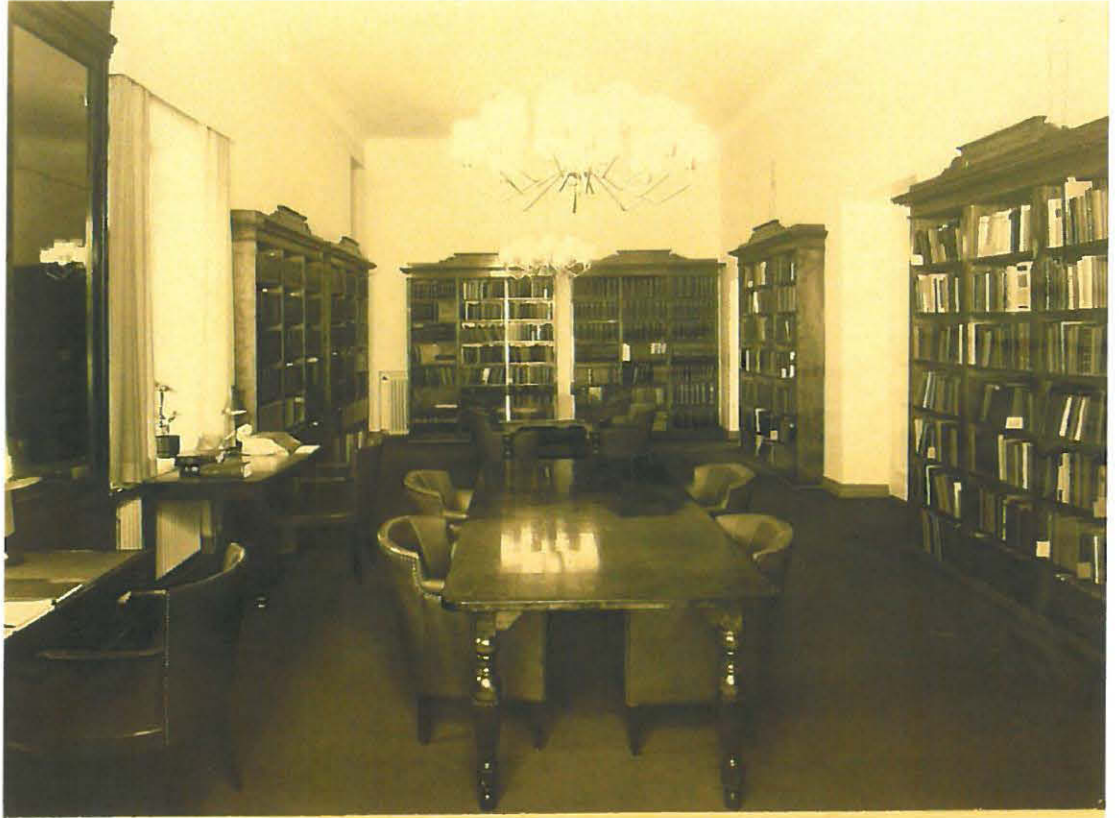
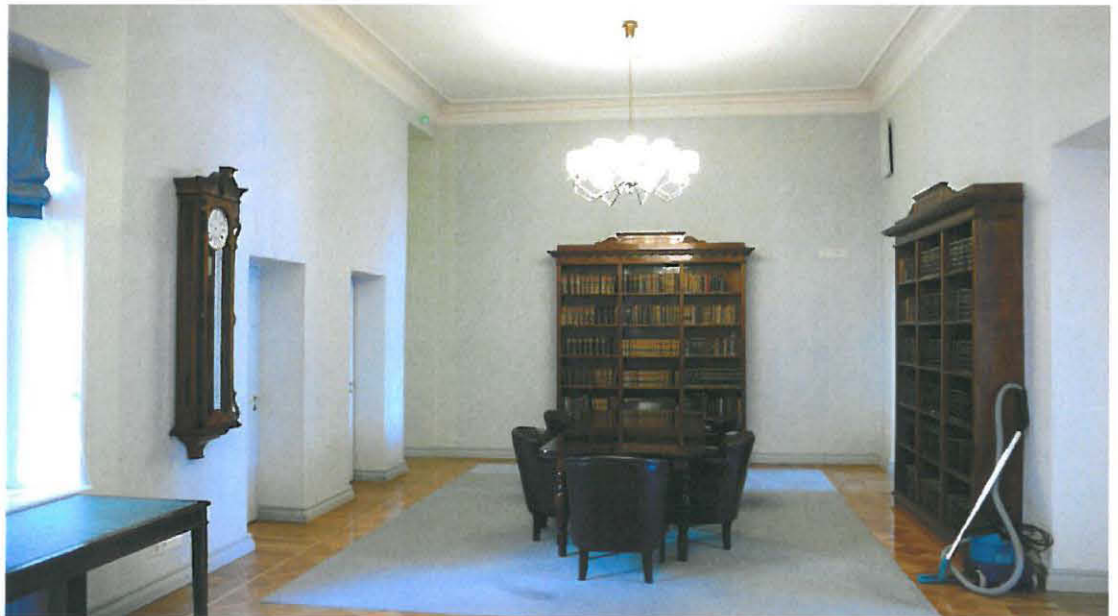
Kirjaston tilanne 1979. Museovirasto, rakennushistorian osasto, valokuvaaja P.O. Welin. Alla v.2007.

- 1959
- Huonenumero #220 (ja 219).
- 1986
- Peruskorjaus 1985-86.
- LATTIAT: Uusi parketti ja vanha jalkalista täydentäen tarvittaessa.
 - SEINÄT: Vanhat, hieman täydennetyt rappauspinnat. Uudet pinnat tapetoinnin ja maalauksen vaihtelulla.
 - Patterisyvennys päätyseinältä poistettiin.
 - KATOT: Vanhat rapatut laipiot säilyivät, myös kaksi vanhempaa kipsiruusuketta. Uusi kookas kattolista.
 - Sisustusarkkitehti Paatero suunnitteli vahtimestarin työpisteen (marraskuu 1985) niin tähän kuin ylemmän kerroksen aulaankin, mutta se jäi melko lailla

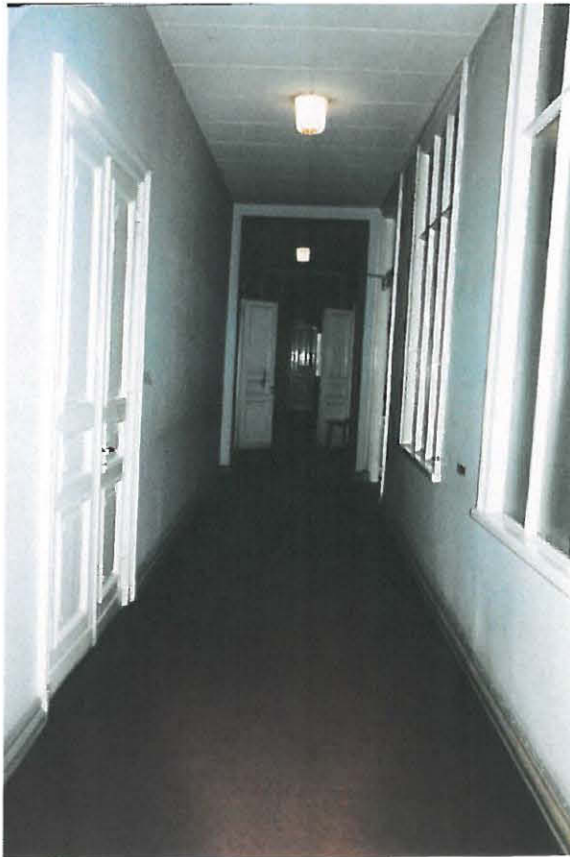
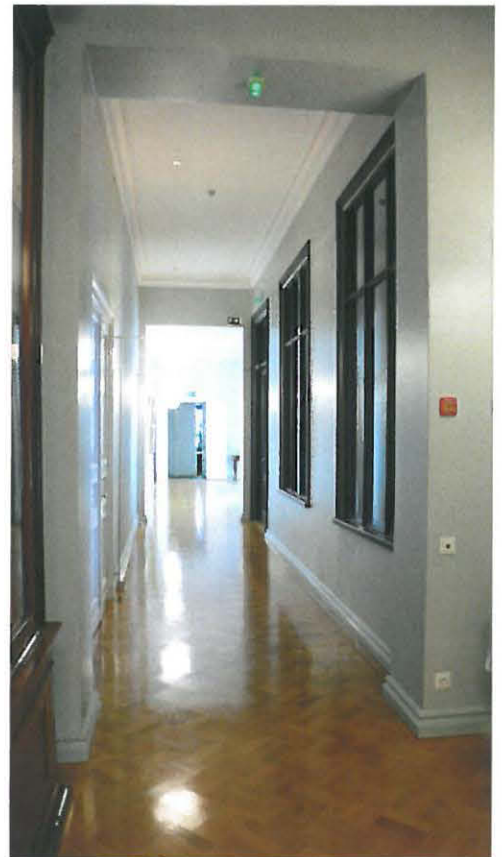
Hissivälikkö	2.66
Porrashuoneen välikkö	2.67
Porrashuone: ks. Erillinen osio	2.68

- KATOT: Käytävän vanha levykatto purettiin. Vanhat rappaukset saatettiin paikaten säilyttää. Käytävän osalla myös vanha kattolista, välikköön tehtiin sen sijaan uusi kookas lista.

- Kangastukset asennettu sekä seiniin että kattoihin.
 - Välikkö muodostettiin tässä yhteydessä ja sen avulla on saatu hauska aula 2.65 eheäksi.

Vasemmalla tilanne alaslasketuin katoin ja kokolattiamatoin vuonna 1984 (kuva: arkk.tsto Jokinen). Oikealla tilanne v. 2007.

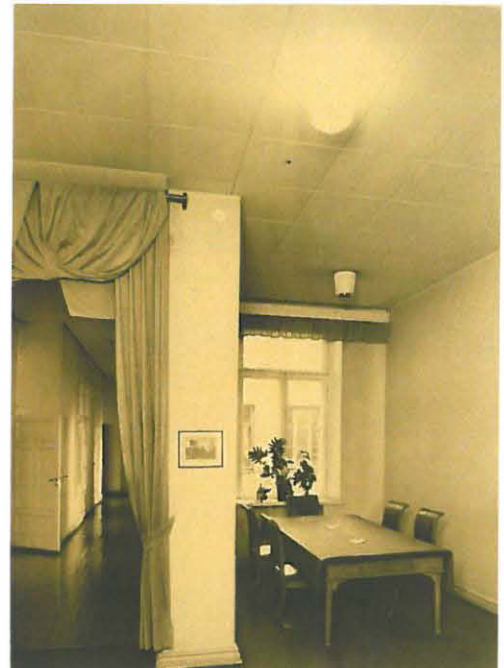
Käytävä 2.77 ja tilan 2.69 osana ollut istuinryhmä. Kuva on otettu kohdasta, jossa nyt on uusi väliseinä.

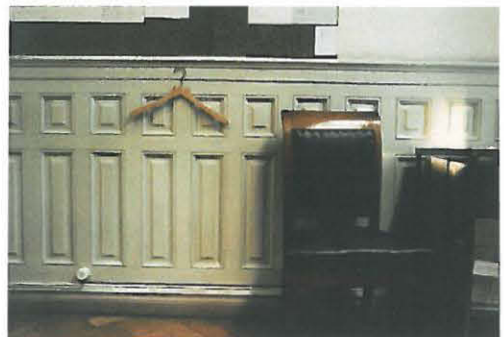
Rintapaneeli v.1984, ilmeisesti entisessä vahtimestarien tilassa, yhdellä seinällä. Huoneselostuksen mukaan se tuli irrottaa ehjänä. MISSÄ SE NYT ON? Todennäköisesti on kyse 1934 tehdystä pintarakenteesta. Valokuva: arkkitehtitoimisto Jokinen.

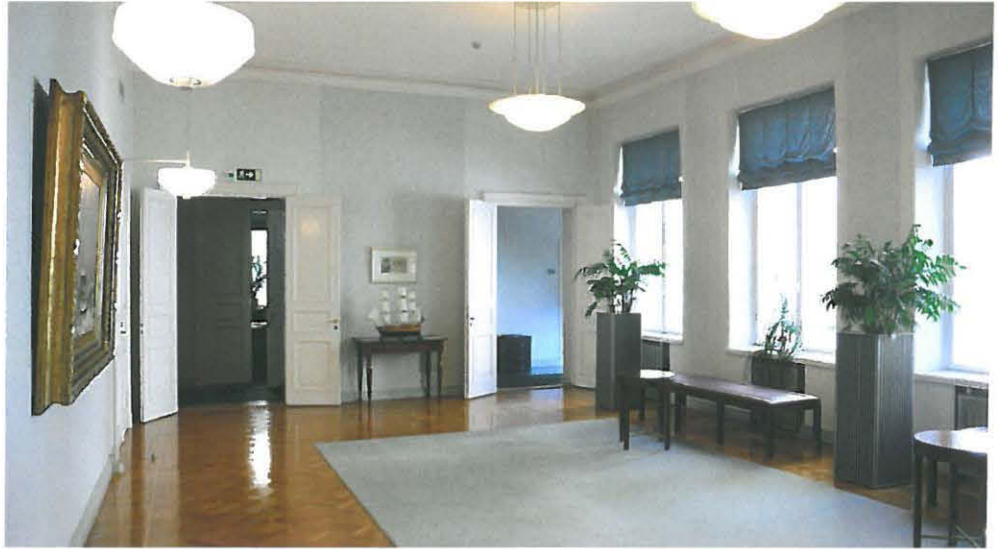
Kuvassa näkyvä takaseinä on uutta rakennetta laivasta vasemmalle.

- 1986
- Peruskorjaus 1985-86.
- LATTIAT: Uusi parketti ja vanha jalkalista täydentäen tarvittavissa kohdissa. Vanha parketti poistettiin alta.
 - SEINÄT: Vanhaa rappausta ja uutta kipsilevypintaa. Tapetoinnin ja maalauksen tyyliä vuorottelu uutena pintana.
 - KATOT: Vanha kattorappaus pystytettiin säilyttämään, mutta kattolistat uusittiin.
 - Pintavahvistuskangas asennettu sekä seinään että kattoon.
 - ”Kopitukset purettiin”. Toimenpiteellä on saatu aikaan tämän korjauksen näkyvin tilallinen

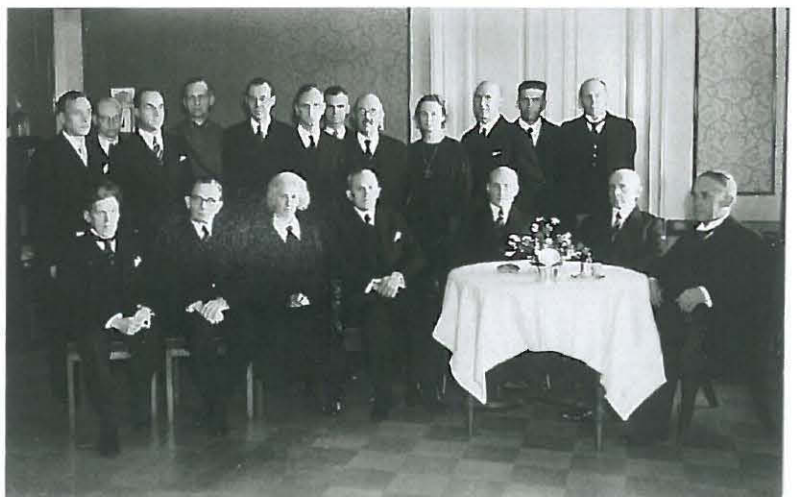
1934 korjauksessa tapettien sävy oli tummempi kuin 1970-80-luvuilla esillä olleessa tapetissa (kuva vuodelta 1979 alla).
Valokuva: KKO:n arkisto.

- LATTIAT: Uusi parketti ja vanha jalkalista. Vanha parketti poistettiin alta.
- SEINÄT: Ainoa tila, jossa Standertskjöldin aikaiset (?) rintapaneelit olivat säilyneet. Ne maalattiin. Seinien yläosista poistettiin tapettikerrokset. Uudet pinnat tehtiin tapetoinnin ja maalauksen tyyliä vaihteluna.
- KATOT: Korjausasiakirjoissa merkintä vanhasta kattoruusukkeesta. Vanhat rappaukset ja kattolistat säilytettiin.
- Kuitenkin: pintavahvistuskankaat sekä seinissä että katossa.
- TEKNIikka: Ilmanvaihtokanava välipohjassa.

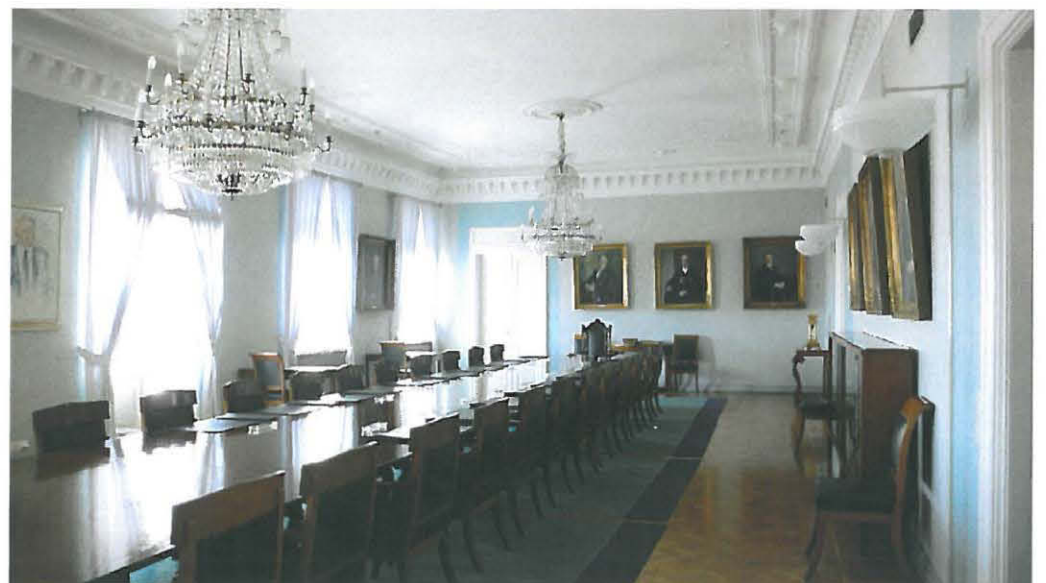
Nykytilanne ristikkäisestä suunnasta nähtynä.

- KATOT: Vanhat rappaukset ja koristeet sekä kaksi alkuperäistä kattoruusuketta säilytettiin. Ei kangastusta.
- TEKNIikka: Ilmanvaihtokanava välipohjassa.
- Huom: Irrotetut puiset koristeelliset kappalistat (5 kpl) ovat säilössä HeK ullakolla (2007).

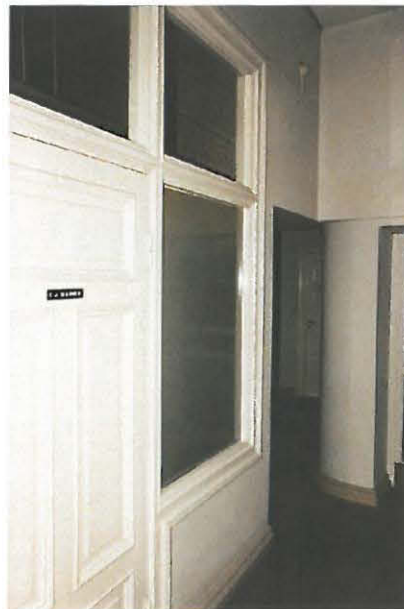
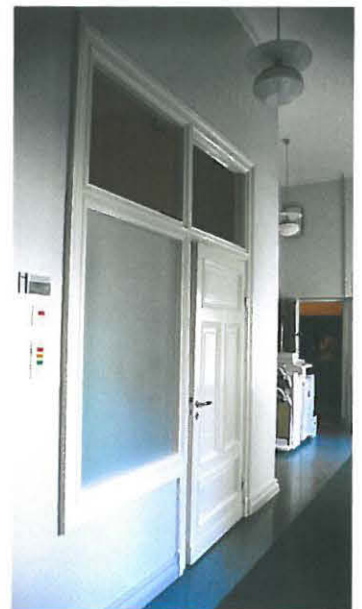
- 2007
- Tilan 2.82 lasiseinä (1934) vuonna 1984 ja 2007.
Vanha valokuva: arkk.tsto Jokinen.

- SEINÄT: Pääasiassa säilytetty rappauspinta ja maalaus. Pintavahvistuskangas asennettu tilaan 2.80 ja osittain 2.82:een.
 - KATOT: Vanhat rapatut laipiot säilytettiin purkukohdissa vähän täydentäen, samoin pienikokoiset kattolistaprofiilit. Vahvistuskangas kaikissa katoissa.

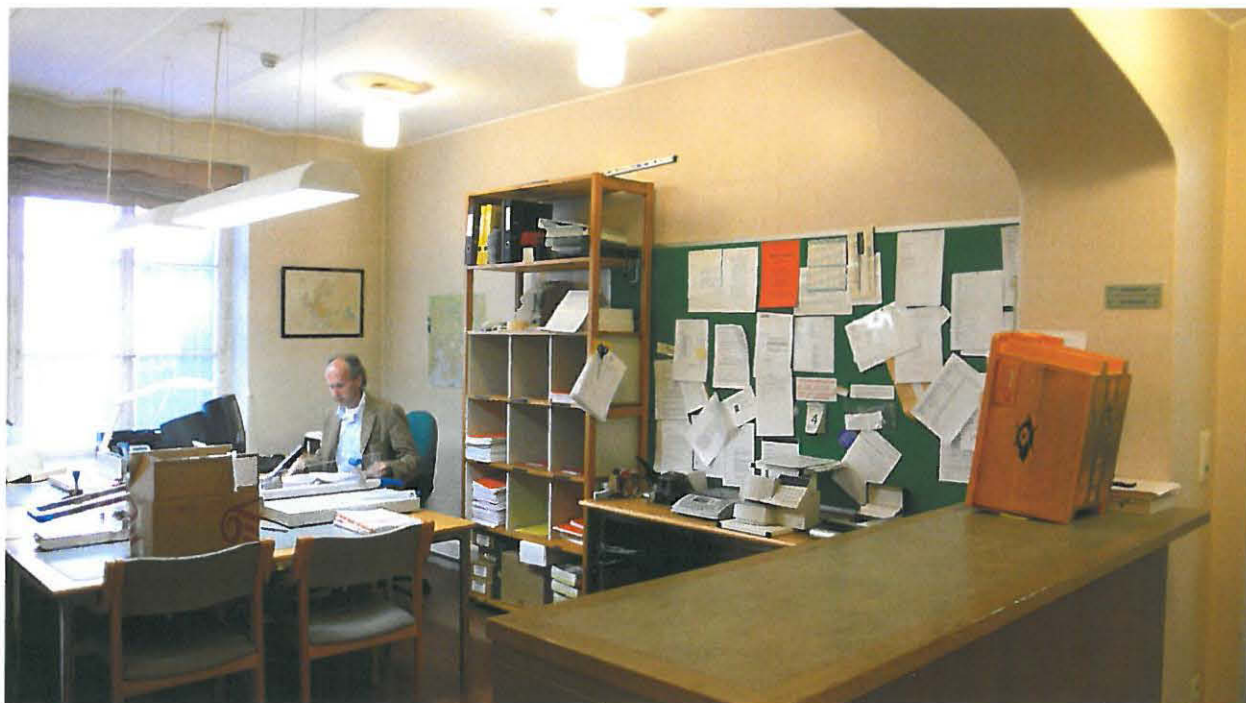
Vahtimestarin työpiste, tila 1.52. Katossa 1884 rakennetun varaston ja yläpuolisen asuinhuoneen välipohjana kappaholvi. Antti Paateron suunnittelema tilaa käytävästä erottava pöytä sekä hyllyköt (lokakuu 1985).

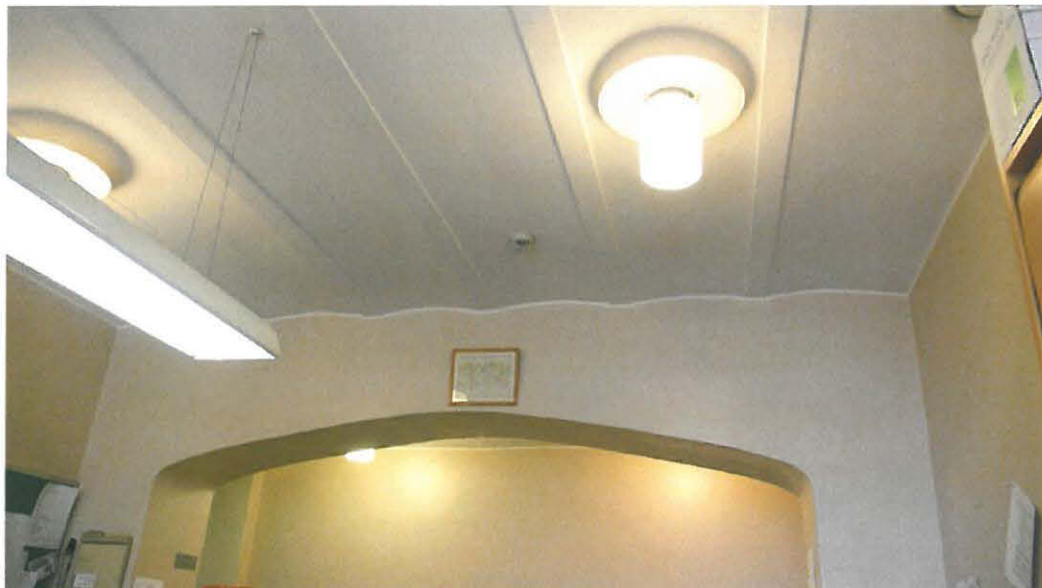
Alkup. varaston/ sitä edeltäneen tallin (?) kappaholvikattoa, viimeistään vuodelta 1884.

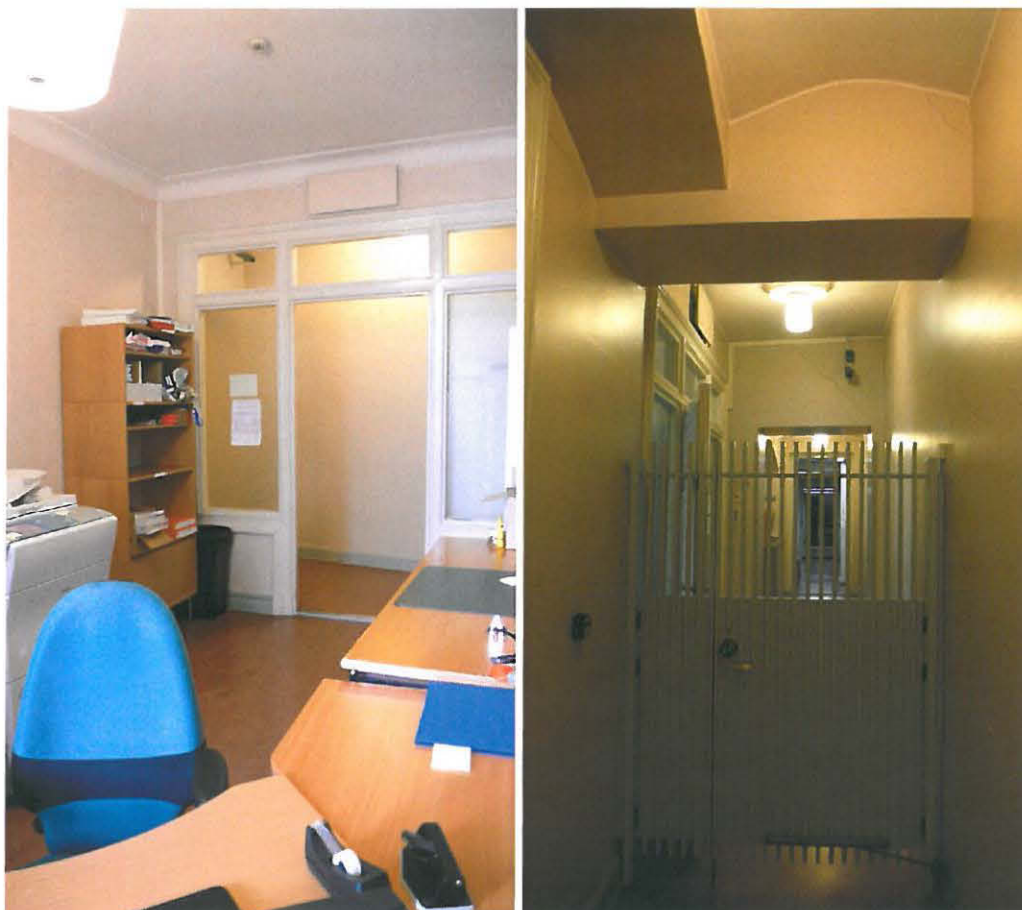
Vas. huone 1.54, entinen porrashuone. Oik. käytävä 1.53. Ylhäältä vasemmalta alkava vyökaari on kantanut 2. kerroksen tasolla olevaa kulkua porrashuoneen ja päärungon välillä.

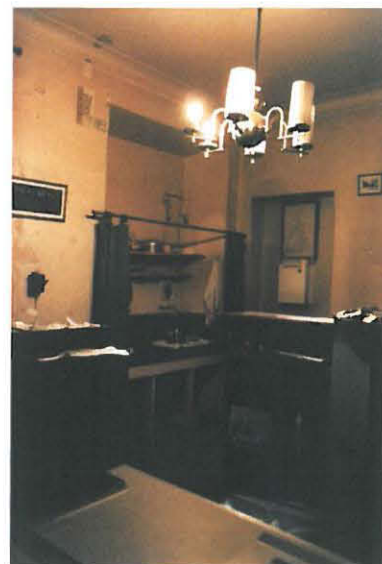
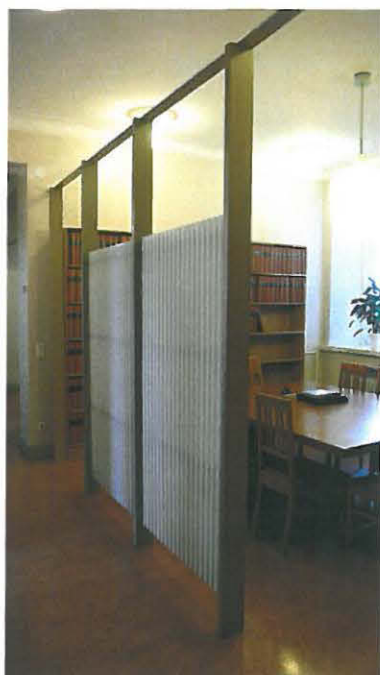
Yllä tilanne ennen 1985 korjaustöitä, valokuva ark.tsto Jokinen.
Alla nykytilanne vastaavassa kohdassa.

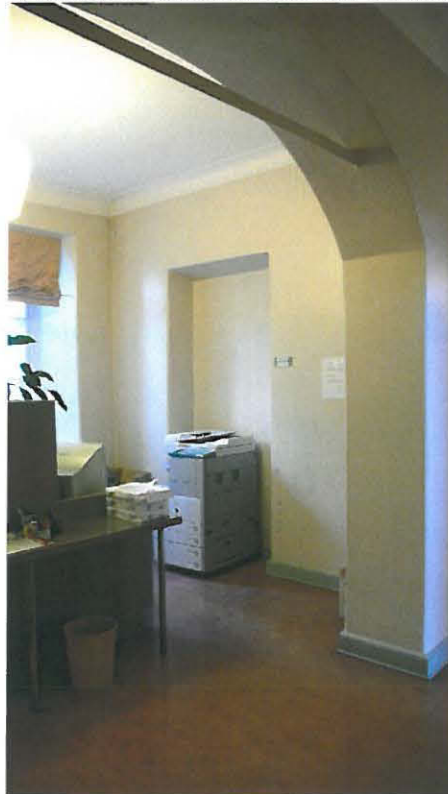
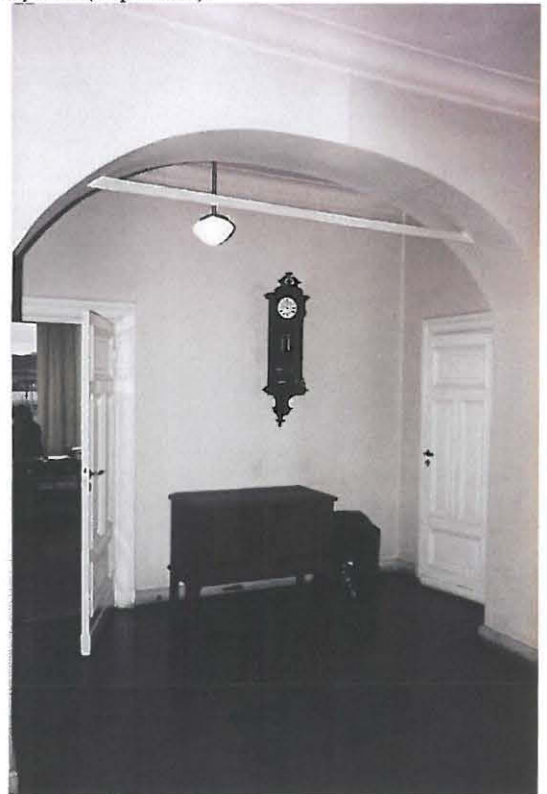
- 2007
- Vuoden 2007 tilanteessa ilmeisen vähäisellä käytöllä (tarpeeton?).

Vasemmalla tilanne 2007.

Oikealla sama kohta toiseen suuntaan nähtynä v. 1984, valok. arkkitehti Jokin.

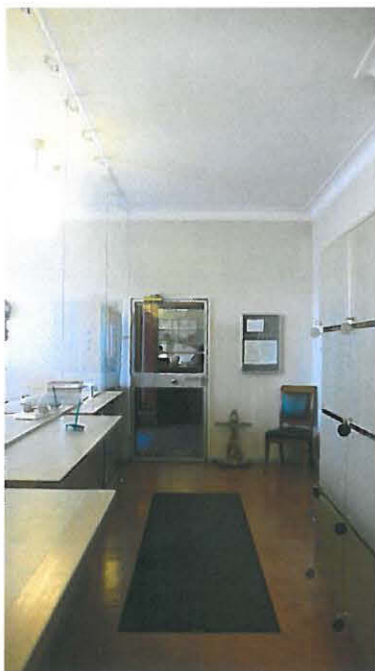
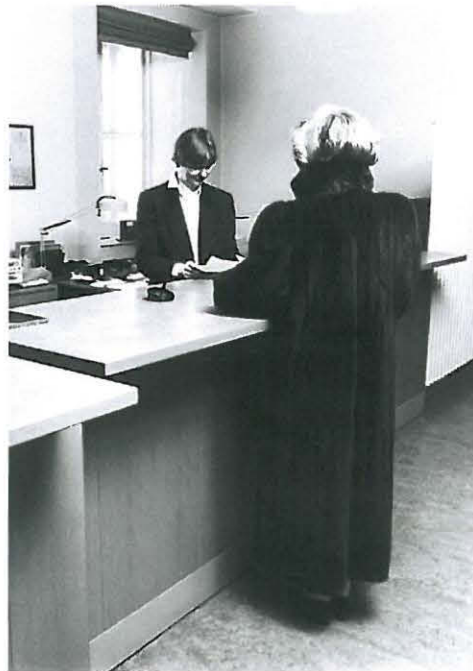
- KATOT: Vanhat rappaukset säilytettiin ja maalattiin. Vanha kattolista, jota osin täydennettiin.
 - Antti Paateron vuonna 1985 suunnittelema asiakaspalvelujärjestely on edelleen käytössä. Suunnitelmassa tiskiinkin liittyi erottavana elementtinä vain osittaisia säleikköjä.

- 2007
- Asiakaspalvelutiskiinkin on jouduttu lisäämään täyskorkea suojaalaseinä, joka ei ole huonetilalle esteettisesti eduksi. (Valok. vuoden 1986 tilanteesta KKO:n arkistossa.)

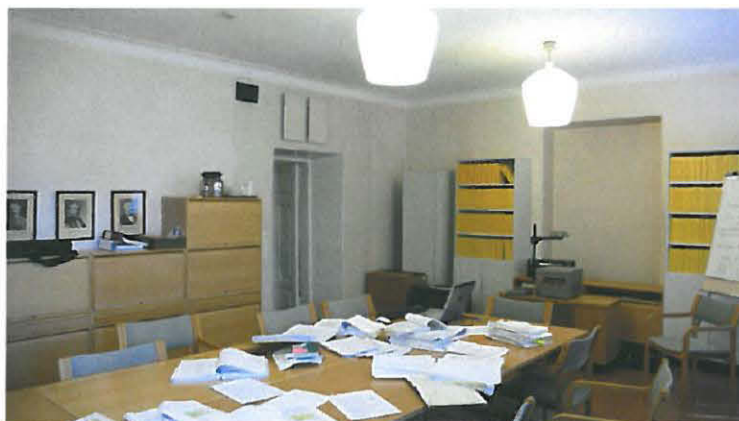
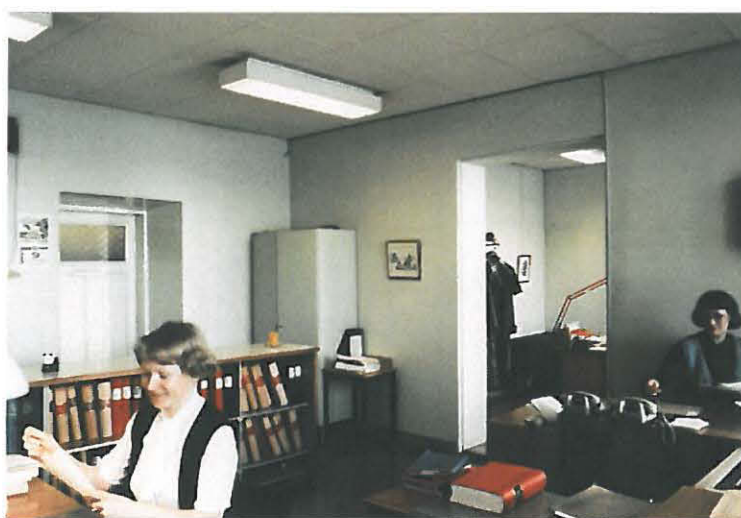
Kokoushuone v. 2007.

KKO:n kirjaamo samassa kulmassa nähtynä v.1984.
Valokuva: arkk.tsto Jokinen..

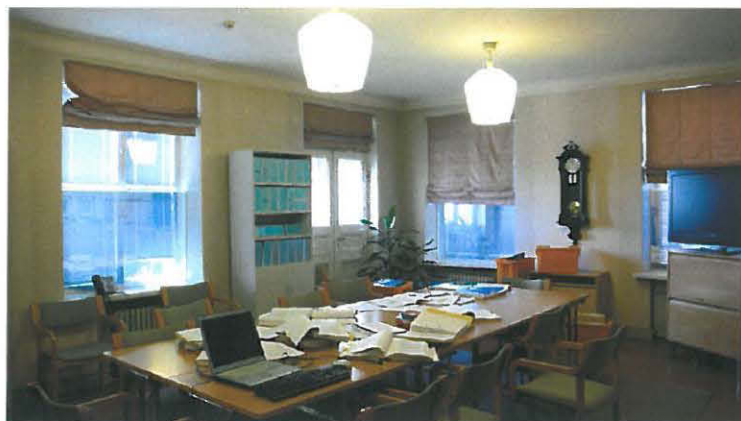
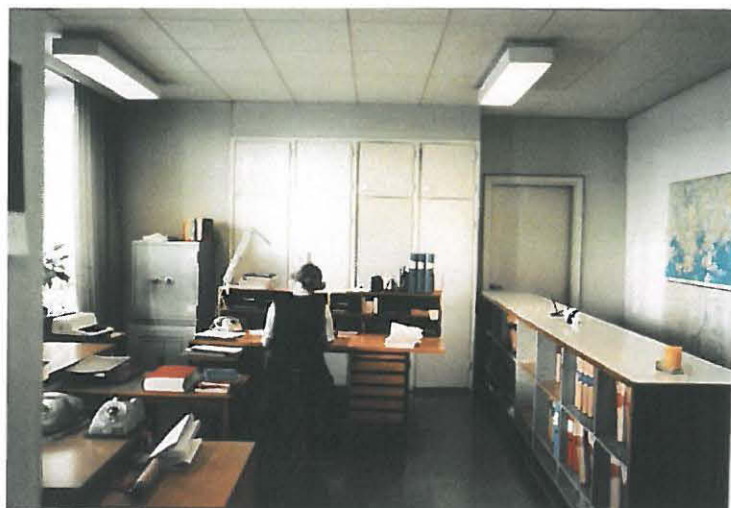
Kokoushuone v. 2007.

KKO:n kirjaamo samassa kulmassa nähtynä v.1984.
Valokuva: arkk.tsto Jokinen.

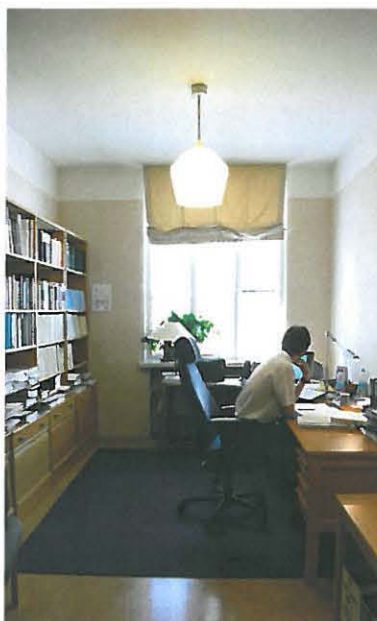
3.35, entisestä läpikuljettavasta huoneesta erotettu työhuone.
Alla v.1986 perusparannettu ikkuna (välilasi).
