KORKEIN OIKEUS

YHTEENVETO

RAKENNUSHISTORIAALLISIA TIETOJA

Tämä selvitys on tehty Senaatti Kiinteistöjen /ISS Proko Oy:n toimeksiannosta kesällä 2007 korkeimman oikeuden rakennusten tulevaa korjaustyötä varten, jonka suunnittelun on määrä käynnistyä syksyllä 2007.

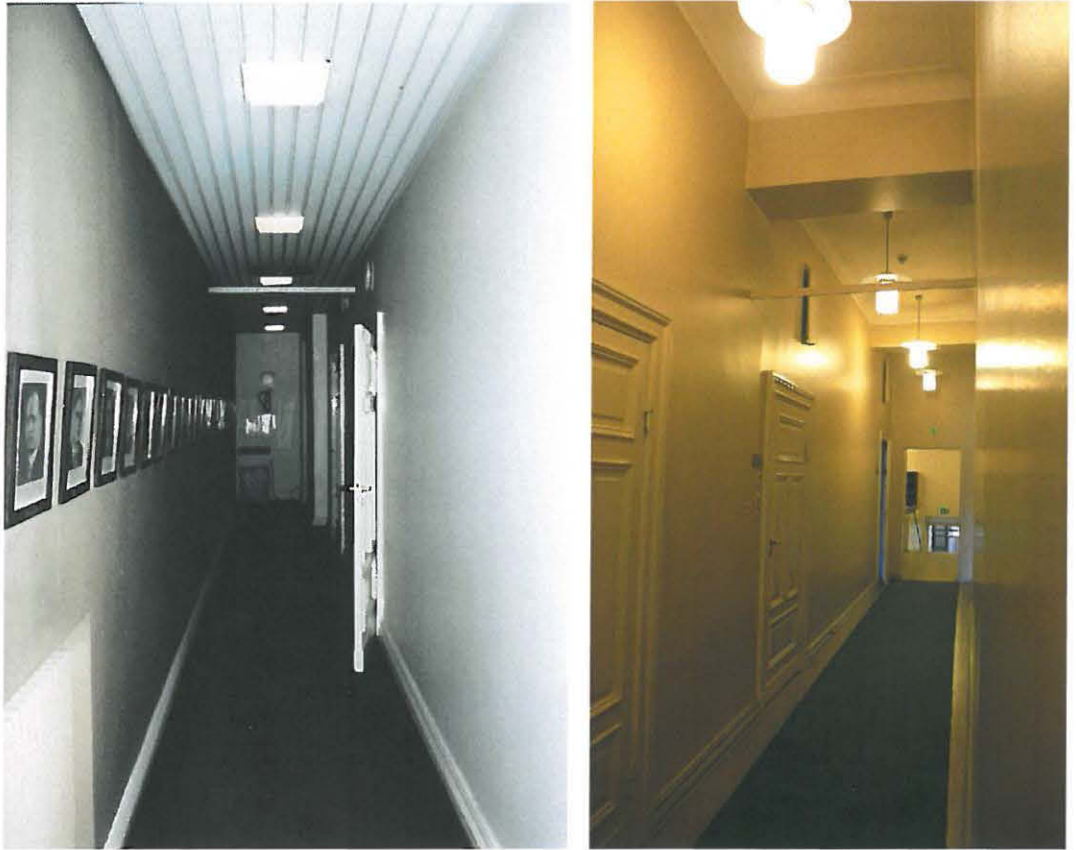
Vasemmalla käytäväinteriööri v. 1972 muutosten mukaisessa tilassa, oikealla tilanne v. 2007 (eri suuntiin nähtynä). Luonnonvalon puuttuminen on ollut aina ongelma, tosin tilanne oli siltä osin ankeampi aiemmin, ettei Helenankadun uudisrakennukseen johtavan portaan aukosta pilkottavaa valoa edes ollut ja tässä näkyvästä käytävän päästä tultiin aulaan 3.55 välitilan kautta.

Alkuperäinen käytävä katon osalta on saatu esiin vuonna 1986. Ensimmäisen jakoseinämuurin kohdalla näkyvä lattarauta voi olla peräisin vuoden 1934 korjauksista: kun porraskanteet tilasta 3.49 (kuvassa ensimmäinen ovi vas.) purettiin, on ehkä muureja jouduttu sitomaan? Ilmeisesti välipohja alaspäin tällä kohtaa betonia, muutoin puuta (1985).

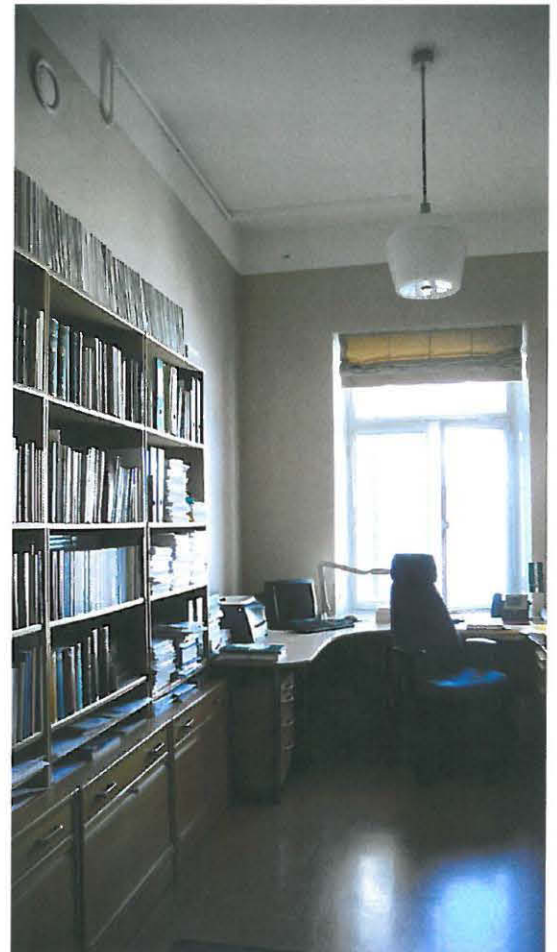
Tässä tilassa putkiveto näkyvissä.

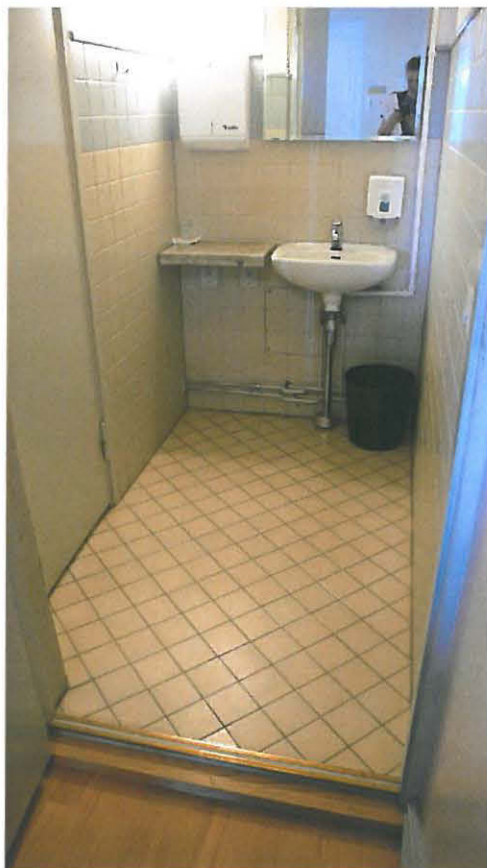
2007

Etuhuone 3.53. Lattiaan on jouduttu tekemään pieni korotus. Vastaava kaksivärinen kaakelointi ja diagonaalilaatoitus sekä allas + marmoritasoyhdistelmä on miestenkin wc-tilassa. (Yleinen järjestely rakennuksessa.)

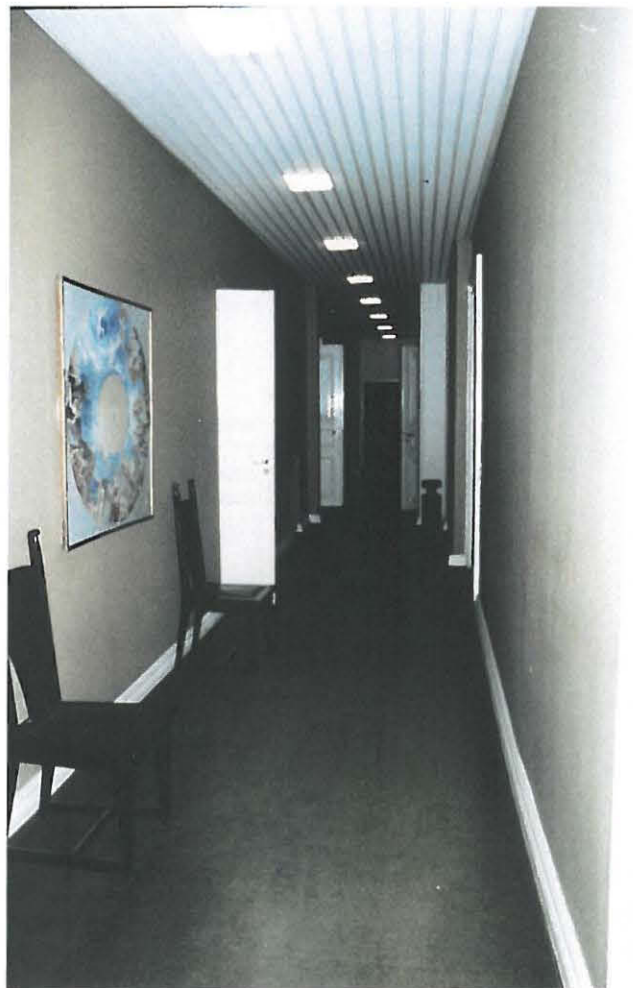
Käytävän oikealla puolella näkyvä valkoinen poikkiseinä on aulatilassa olleen työhuoneen kulma.
Valokuva: arkk.tsto Jokinen.

- 1986
- Peruskorjaus 1985-86.
- Vasen aukko käytävään 3.69 on avattu vuoden 1986 korjauksissa. Oikean aukon paikalla on ollut ovi.
 - LATTIAT: Uusi parketti vanhat jalkalistat säilyttäen ja täydentäen.
 - SEINÄT: Maalaton ja tapetoidun seinäpinnan vaihtelu. Osittain (ikkunaseinällä) tehty kangastus.
 - KATOT: Vanha rappaus on säilytetty pintavahvistuskangasta apuna käyttäen, mutta kattolista on täysin uusi (ks. alla). Aiemmat kopitukset ja alaslaskut sekä alun perin toisenlainen tilajako eivät ole mahdollistaneet vanhan listan käyttöä.
 - Sisustussuunnittelija Paatero oli kaavaillut kalustein toteutettavaa istuinryhmän rajaamista tilasta, mutta toteutuksessa tällä hetkellä vain ikkunaseinän vierellä olevat penkit. Jäänyt toteuttamatta, ehkä luontevaa diagonaalia kulkureittiä 3.57 – 3.69 ajatellen istuimet olisivat olleet tiellä.

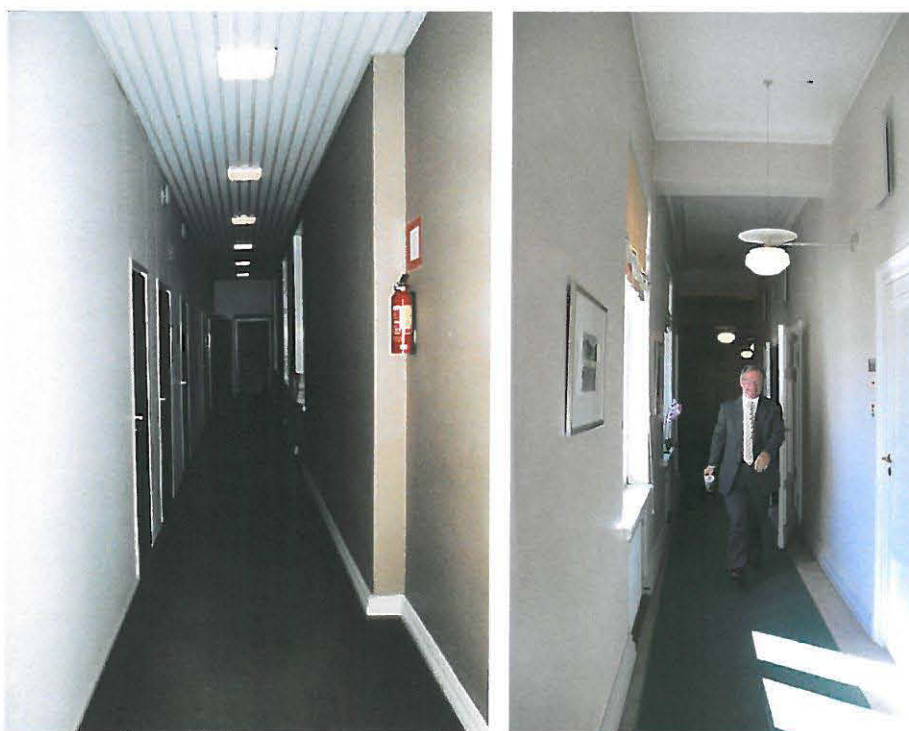
Käytävämiljö v. 1984 (valokuva: arkk.tsto Jokinen). Näkymä vastakkaisesta suunnasta v. 2007.

- 1986
- Peruskorjaus 1985-86.
- Käytävän pohjoisesta (B -portaan puoleisesta) päästä on tehty aulamainen käytävälaajentuma. Siihen sijoitettu kopiokone ym. kerää irtotavaraa ympärilleen eikä päällikköhuoneen eteen tarvittavaa väljyyttä ehkä oikein ole?
 - LATTIAT: Uusi linoleumpinta, vanha täydennetty jalkalista.
 - SEINÄT: Vanhat rappaukset ilman kangasvahvistusta. Lisätty kipsilevyverhoilu toimistojen seiniin. Maalauspinna.
 - OVET vaihdettiin vanhan tyylin mukaisiin.
 - KATOT: Alaslasku poistettiin, osin vanhat esiin tulleet Standertskjöldin aikaisen käytävän kattolistat saatettiin säilyttää, osin tehtiin uutta. Kangastusta käytettiin apuna.
 - Ikkunat kunnostettiin koristeellisine pitkäsulkihoineen, lisälasein. Ikkunan rakenne on kuitenkin sellainen (tippanokaton) ulkopuitteeltaan, että sade ja lumi on päässyt lasiväliin ja sisään ikkunapenkille aiheuttaen kosteusvauriota.

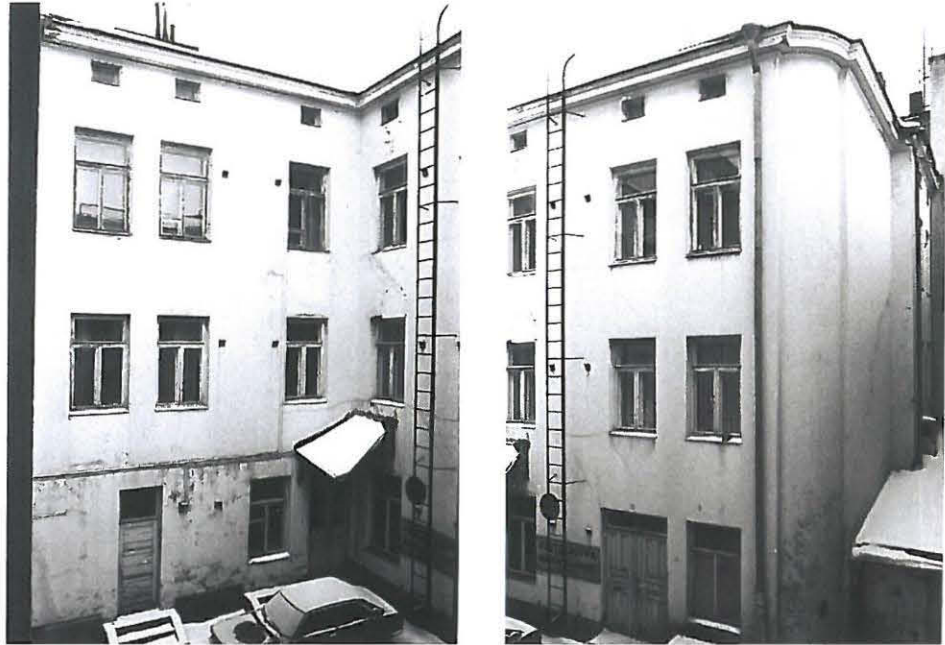
- Konstantin Kiseleffin arkkitehtitoimistossa tehtiin tontin kokonaissuunnitelma vuonna 1891. Siitä toteutettiin ensimmäiseksi kolmikerroksinen asuinrakennus.
- Rakennus perustettiin hirsirinnan varaan, joka ajan myötä lahosi epätasaisesti ja aiheutti painumia ja rakenneratkeamia.
- Tietävästi rakennusta käytettiin ensin lähinnä varastona. Kadunvarsirakennuksen ja sen varastokerrosten valmistuttua joitain vuosia myöhemmin, siirtyi pihatalo asuinkäyttöön, uuneja ja helleja lisättiin. Siinä on ollut Helsingfors Pant-Aktiebolagetin henkilöstön asuntoja. Osittain tilat otettiin myöhemmin toimistokäyttöön.

Valokuva: Ark.tsto Jokinen, 1979.

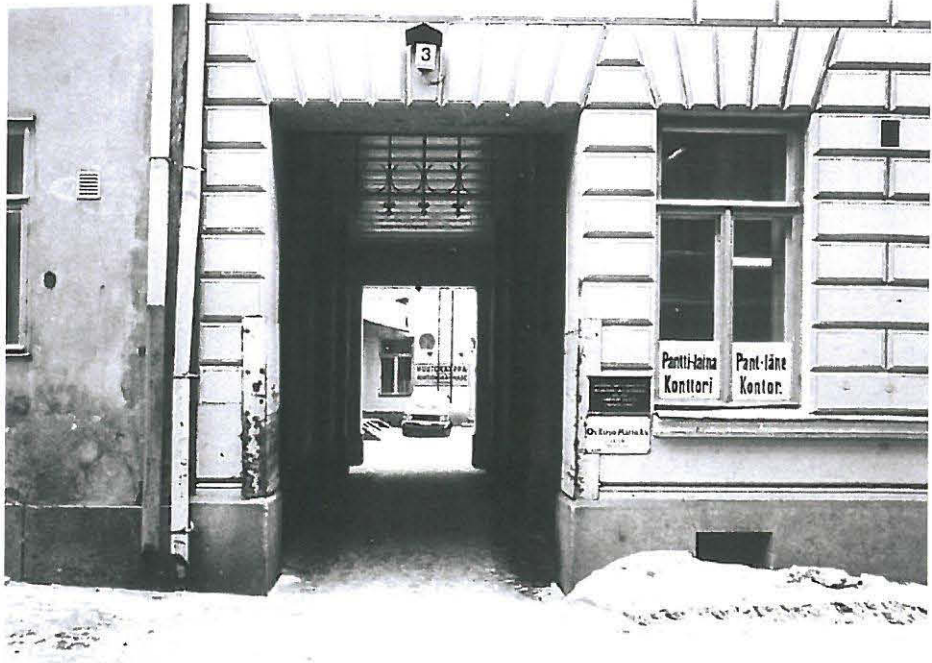
- Portit lienevät alkuperäisiä. Viime korjauksessa ne on kunnostettu (oikaistu ja täydennetty rikkoutuneilta osin).
- Alkuperäinen pintamateriaali porttikäytävässä lienevät olleet nupukivet.
- 1980 asti porttikäytävässä oli asfalttipinta, jonka alle olivat jääneet vanhat nupukivet.

Porttikäytävä vuonna 1979. Valokuva: arkk.tsto Jokinen.

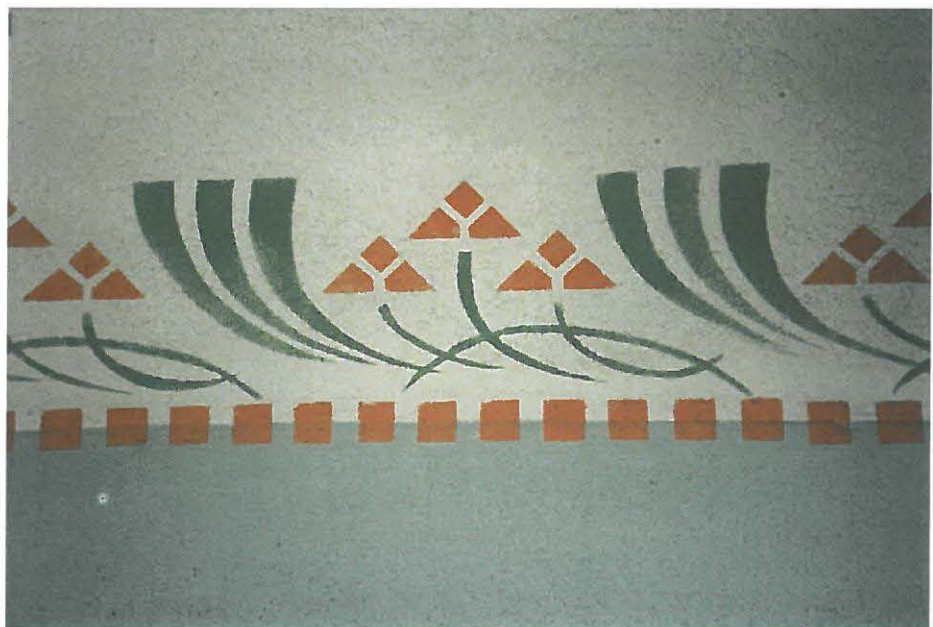
1982

- Nykyinen nupukiveys ja graniittilaatoitus.

Porttikäytävän restauroitu koristemaalaus uutena. Valokuva: KKO:n arkisto.

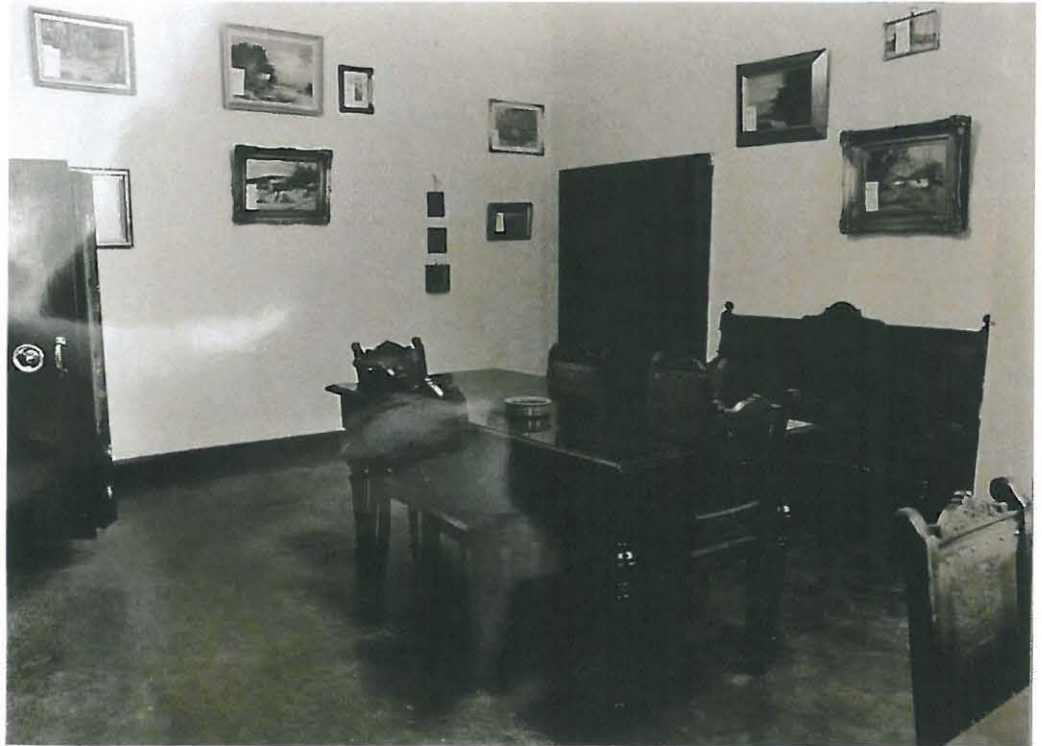
- 1978
valok.

- Huoneen käyttötarkoitusta ei ole annettu, mutta se vaikuttaisi olevan virkailijoiden työhuone (asiakaspalvelutilan takahuone).
- Seinään upotettuja kassakaappeja (valokuva alla) ei ole esitetty alkuperäispiirroksissa.
- Loppuvaiheessa tila palveli panttiyhtiön neuvottelutilana.

Kuva: Helsingin Pantti-Osakeyhtiön arkisto. Originaali HKA?

- Lattia mahdollisesti massa (asfaltti)?
- Tummanruskeaksi (?) maalatut jalkalistat ja kassakaapit.

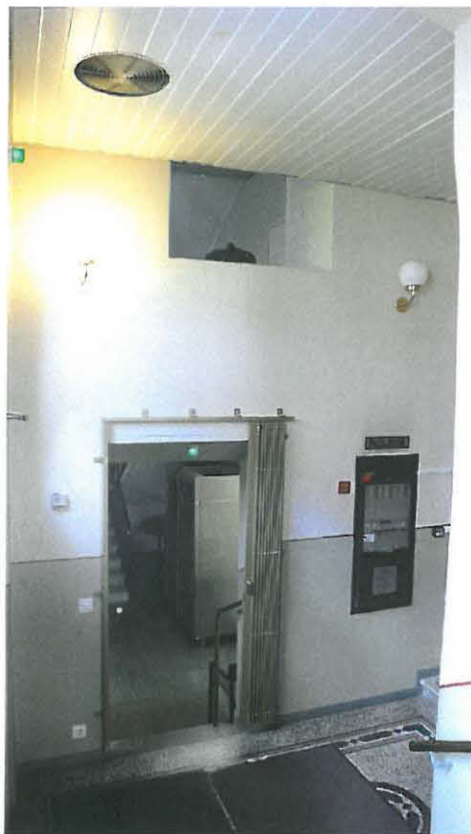
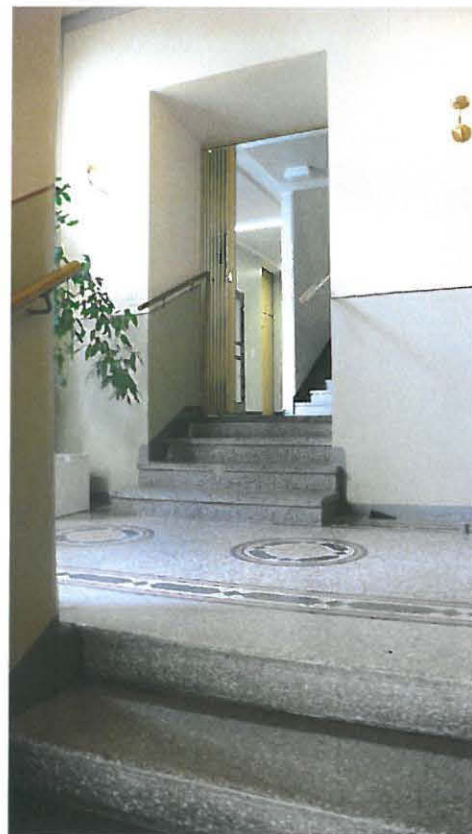
Vanhan porrashuoneen ja uudisrakennuksen porrashuoneen ”kosketuspinta” taseroineen.
Maantason porrasaulan yläosassa näkyvä ikkuna lienee I Löijerin makasiinin v. 1894 suljettu ikkuna?

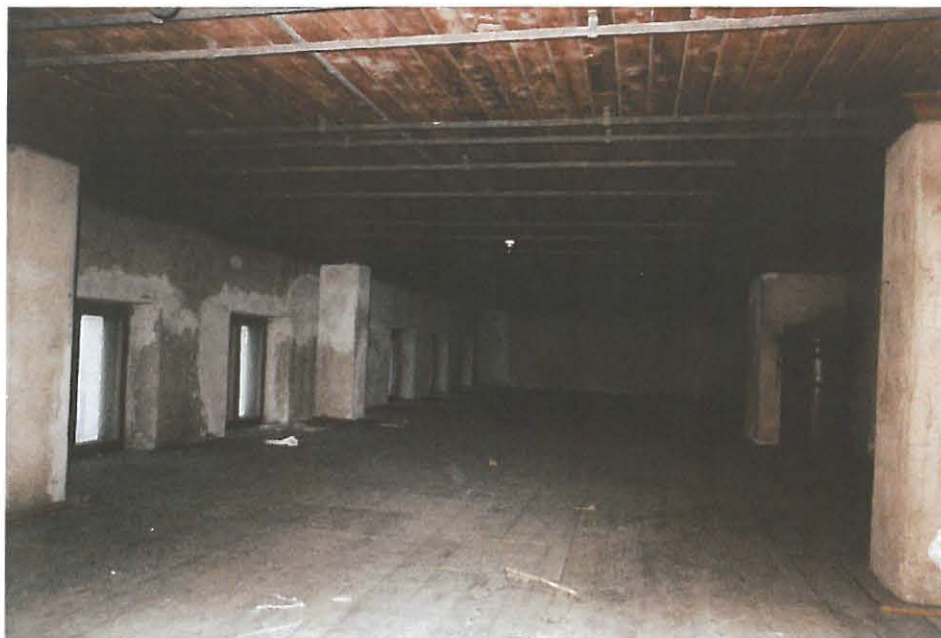
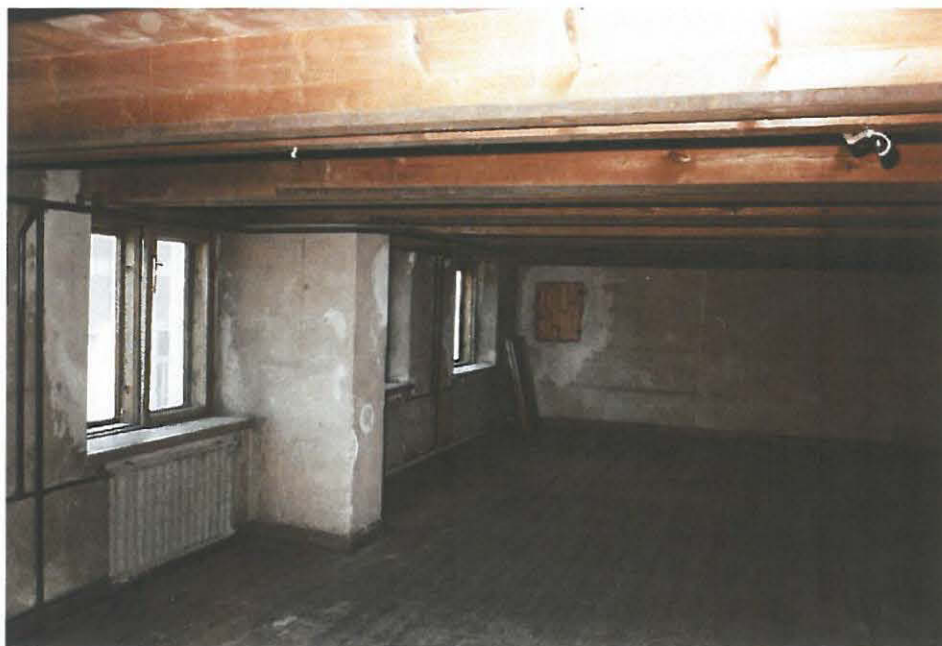
Yllä kuva kirjaston 3.32 yläosasta, joka on jatkunut avoimena nykyiseen kirjavinttiin 4.31.
Huom. keskeisen hormiryhmän kyljessä on molempien varastokerrosten korkuinen peltiuuni, joka havaittiin rakentamisen aikaan välttämättömäksi (ei kuulunut alkuperäissuunnitelmaan).
Alla kirjaston 3.32 alaosa vastaavalla kohdalla. Kuvat: arkk.tsto Jokinen, v. 1979.

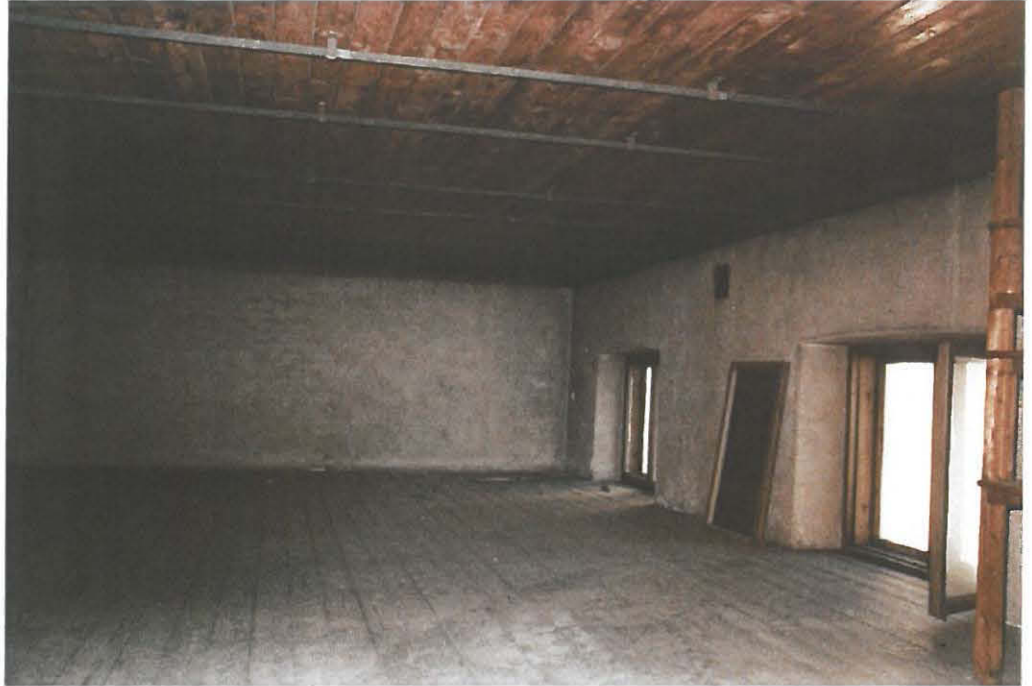
Kuvassa näkyvät tangot voisivat olla esim. vaateripustusta varten. Vaatteiden panttaus oli aikoinaan yleistä, mutta siitä luovuttiin 50-luvulla. Valokuva: arkk.tsto Jokinen, v.1979.

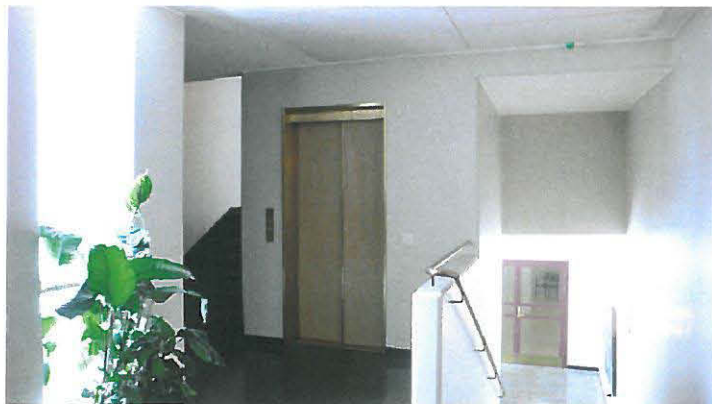
2007 Porrastasanne 3. kerroksessa,
3.09.

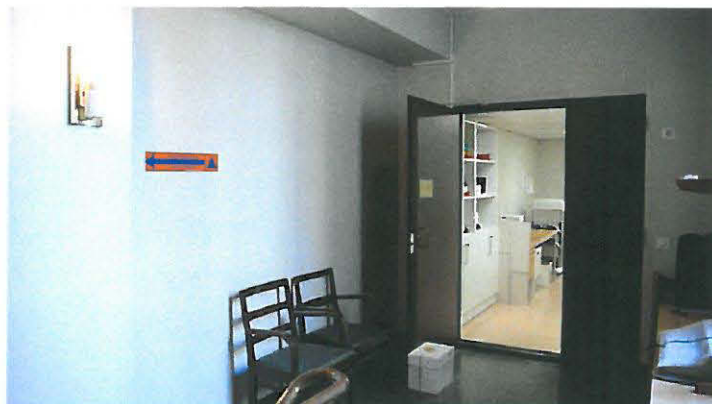
Porrastasanne maantaso-
kerroksessa, 1.15.

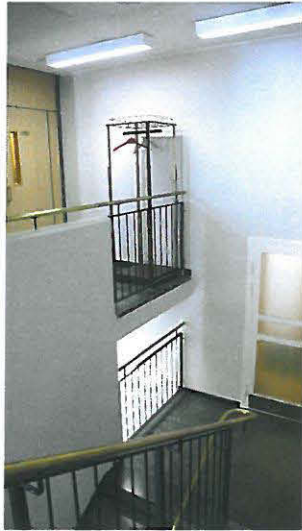
Vasemmalla A-porras eri kerrostasoilla: 4.28, 2.28, 1.23.

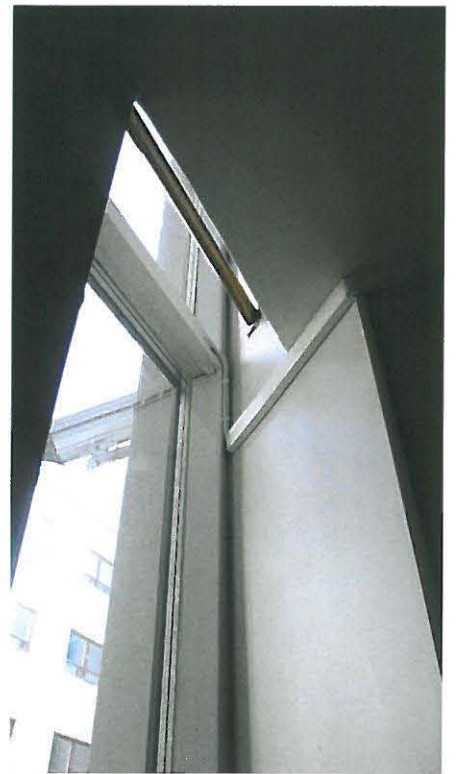
Alla mielenkiintoinen ikkunaratkaisu vanhan portaan ja uuden A-portaan nurkassa, vanhan säilyneen rakenteen ja uuden rajakohdassa.

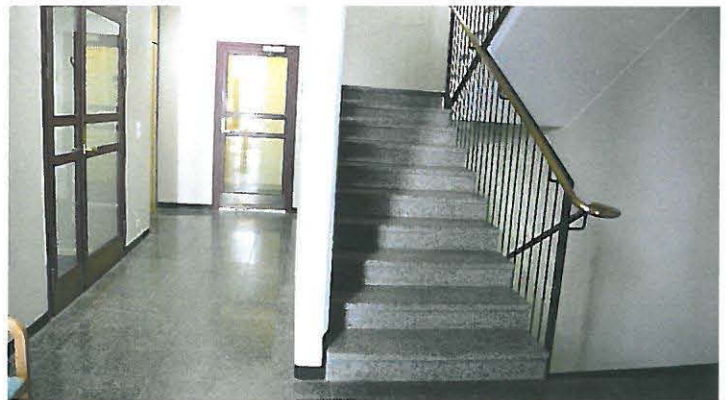
Porrastasanne 2.28, josta käynti PoE:n puolelle 2.45:een.

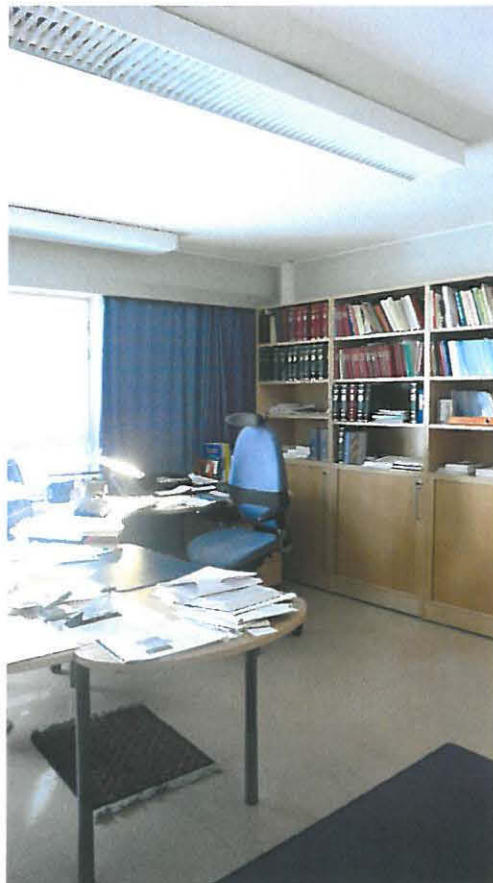
Tyypillinen toimistohuone 3.11.

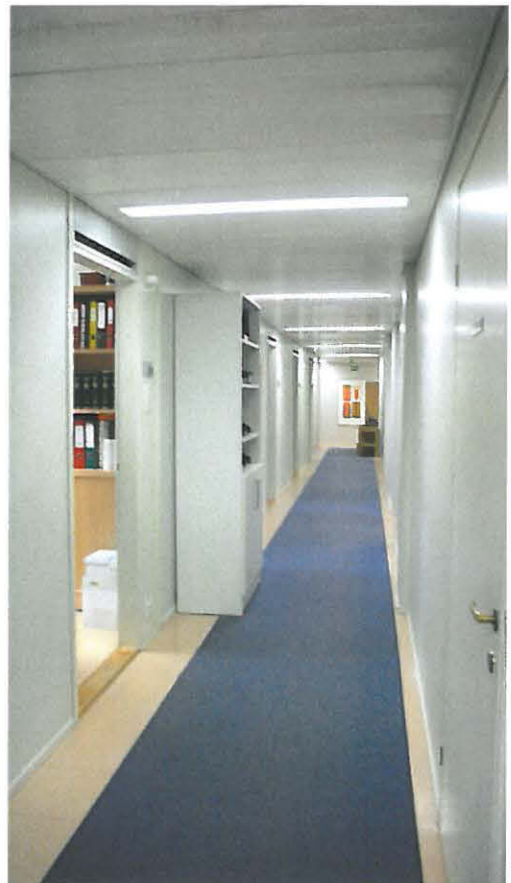
Käytävä 2.26.

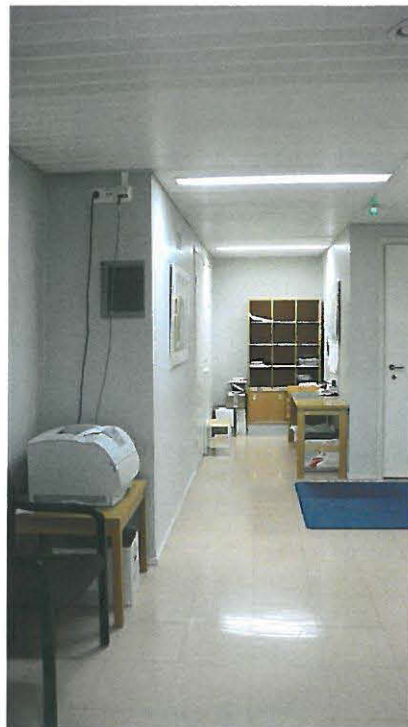
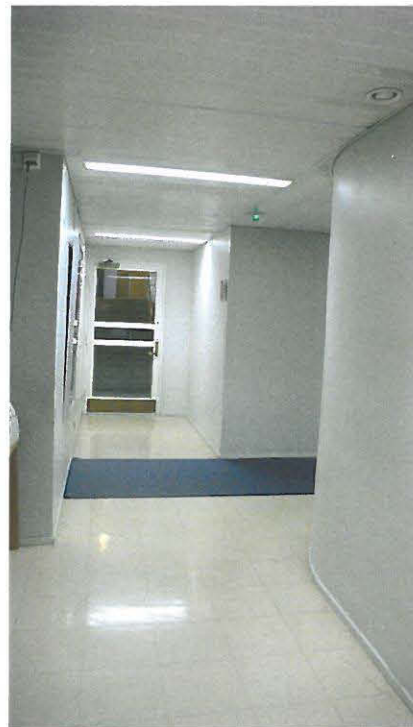
Käytävä samassa kohtaa eri kerroksissa: 4.17/ 3.17.

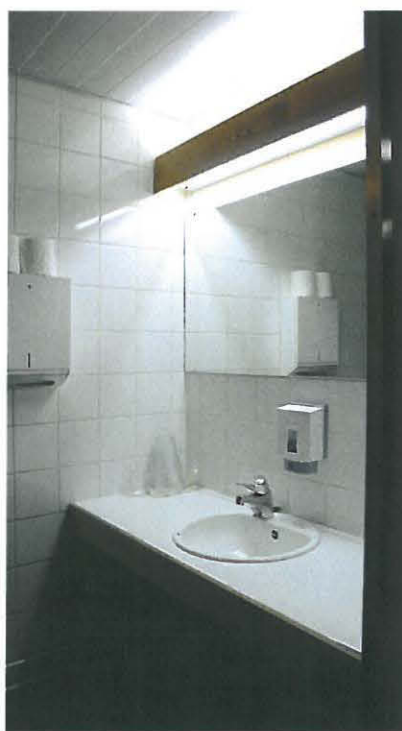
3.23 WC-etuhuone.
WC-tiloissa on Iki-
levytasot lakatuin
mäntylistoin.

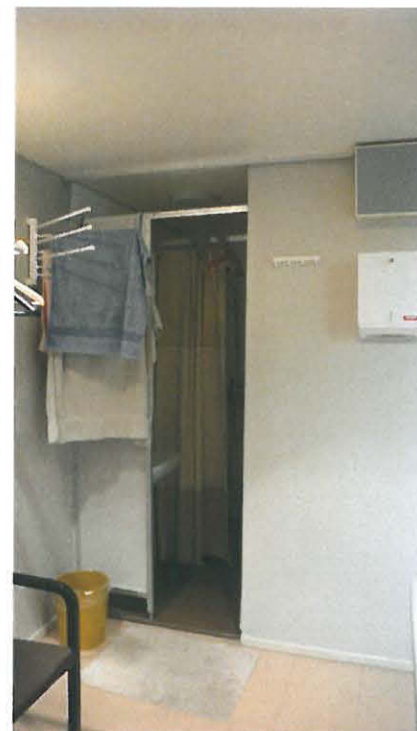
2.18 lepohuoneen
suihkunurkkaus.
