KISKO, HAAPANIEMI

Rakennusten pohjia

Turun maakuntamuseon tutkijan Heljä Brusilan tarkastuskäynti 9.5.1997 Kiskon Haapaniemen kartanon maalle Pertti Helstelän löytöilmoituksen (24.9.1996) johdosta.

Rakennusten pohjia  
Tervahaudan jäännökset

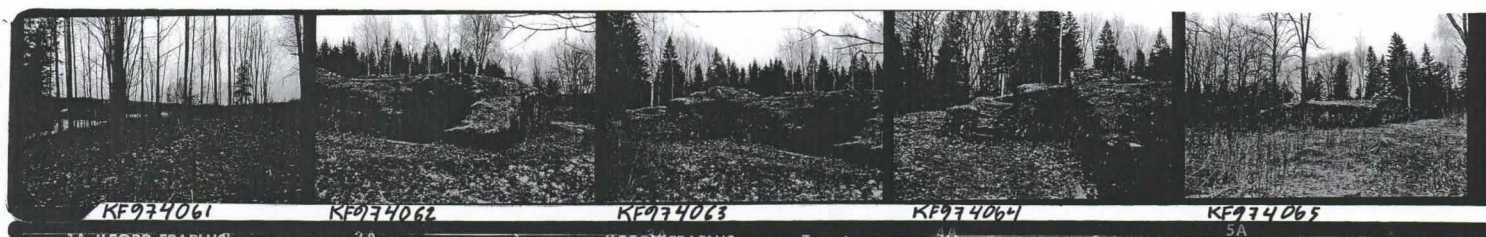
KF97 4061	Kisko	Haapaniemi	Haapaniemi	Heljä Brusila
			Entisen tien linjaa ja sen kaakkoisreunalla olevan rakennuksen perustuksen jäännökset - kivikiuas ja kivijalkaa.	9.5.1997
KF97 4062	Kisko	Haapaniemi	Haapaniemi	Heljä Brusila
			Haapaniemen linnan raunio kuvattuna lounaasta.	9.5.1997
KF97 4063	Kisko	Haapaniemi	Haapaniemi	Heljä Brusila
			Haapaniemen linnan raunio kuvattuna lounaasta.	9.5.1997
KF97 4064	Kisko	Haapaniemi	Haapaniemi	Heljä Brusila
			Haapaniemen linnan raunio kuvattuna etelästä.	9.5.1997
KF97 4065	Kisko	Haapaniemi	Haapaniemi	Heljä Brusila
			Haapaniemen linnan raunio kuvattuna kaakosta.	9.5.1997
