KERTOMUS VESIJOHTOPUTKEN KAIVAMISEN VALVONTATYÖSTÄ
KOKEMÄEN PISPASSA 10.9.2002Kohteen perustiedot

Kokemäki Pisp

Vesijohtoputken kaivaminen Kokemäen Pispan asuinpaikalla suoritettiin 10.9.2002. Putkea varten kaivettiin n. 1,8 m syvä ja yläosastaan n. 1 m leveä oja. Kaivannon yläosassa näkyi selvärajainen, vaihtelevan paksuinen (30 – 50 cm) kerros hiekkaista soraa, alaosa oli hienoa hiekkaa. Kaivannossa havaittiin kolme luontaisesta poikkeavaa värjäymää tai rakennetta (kartta).

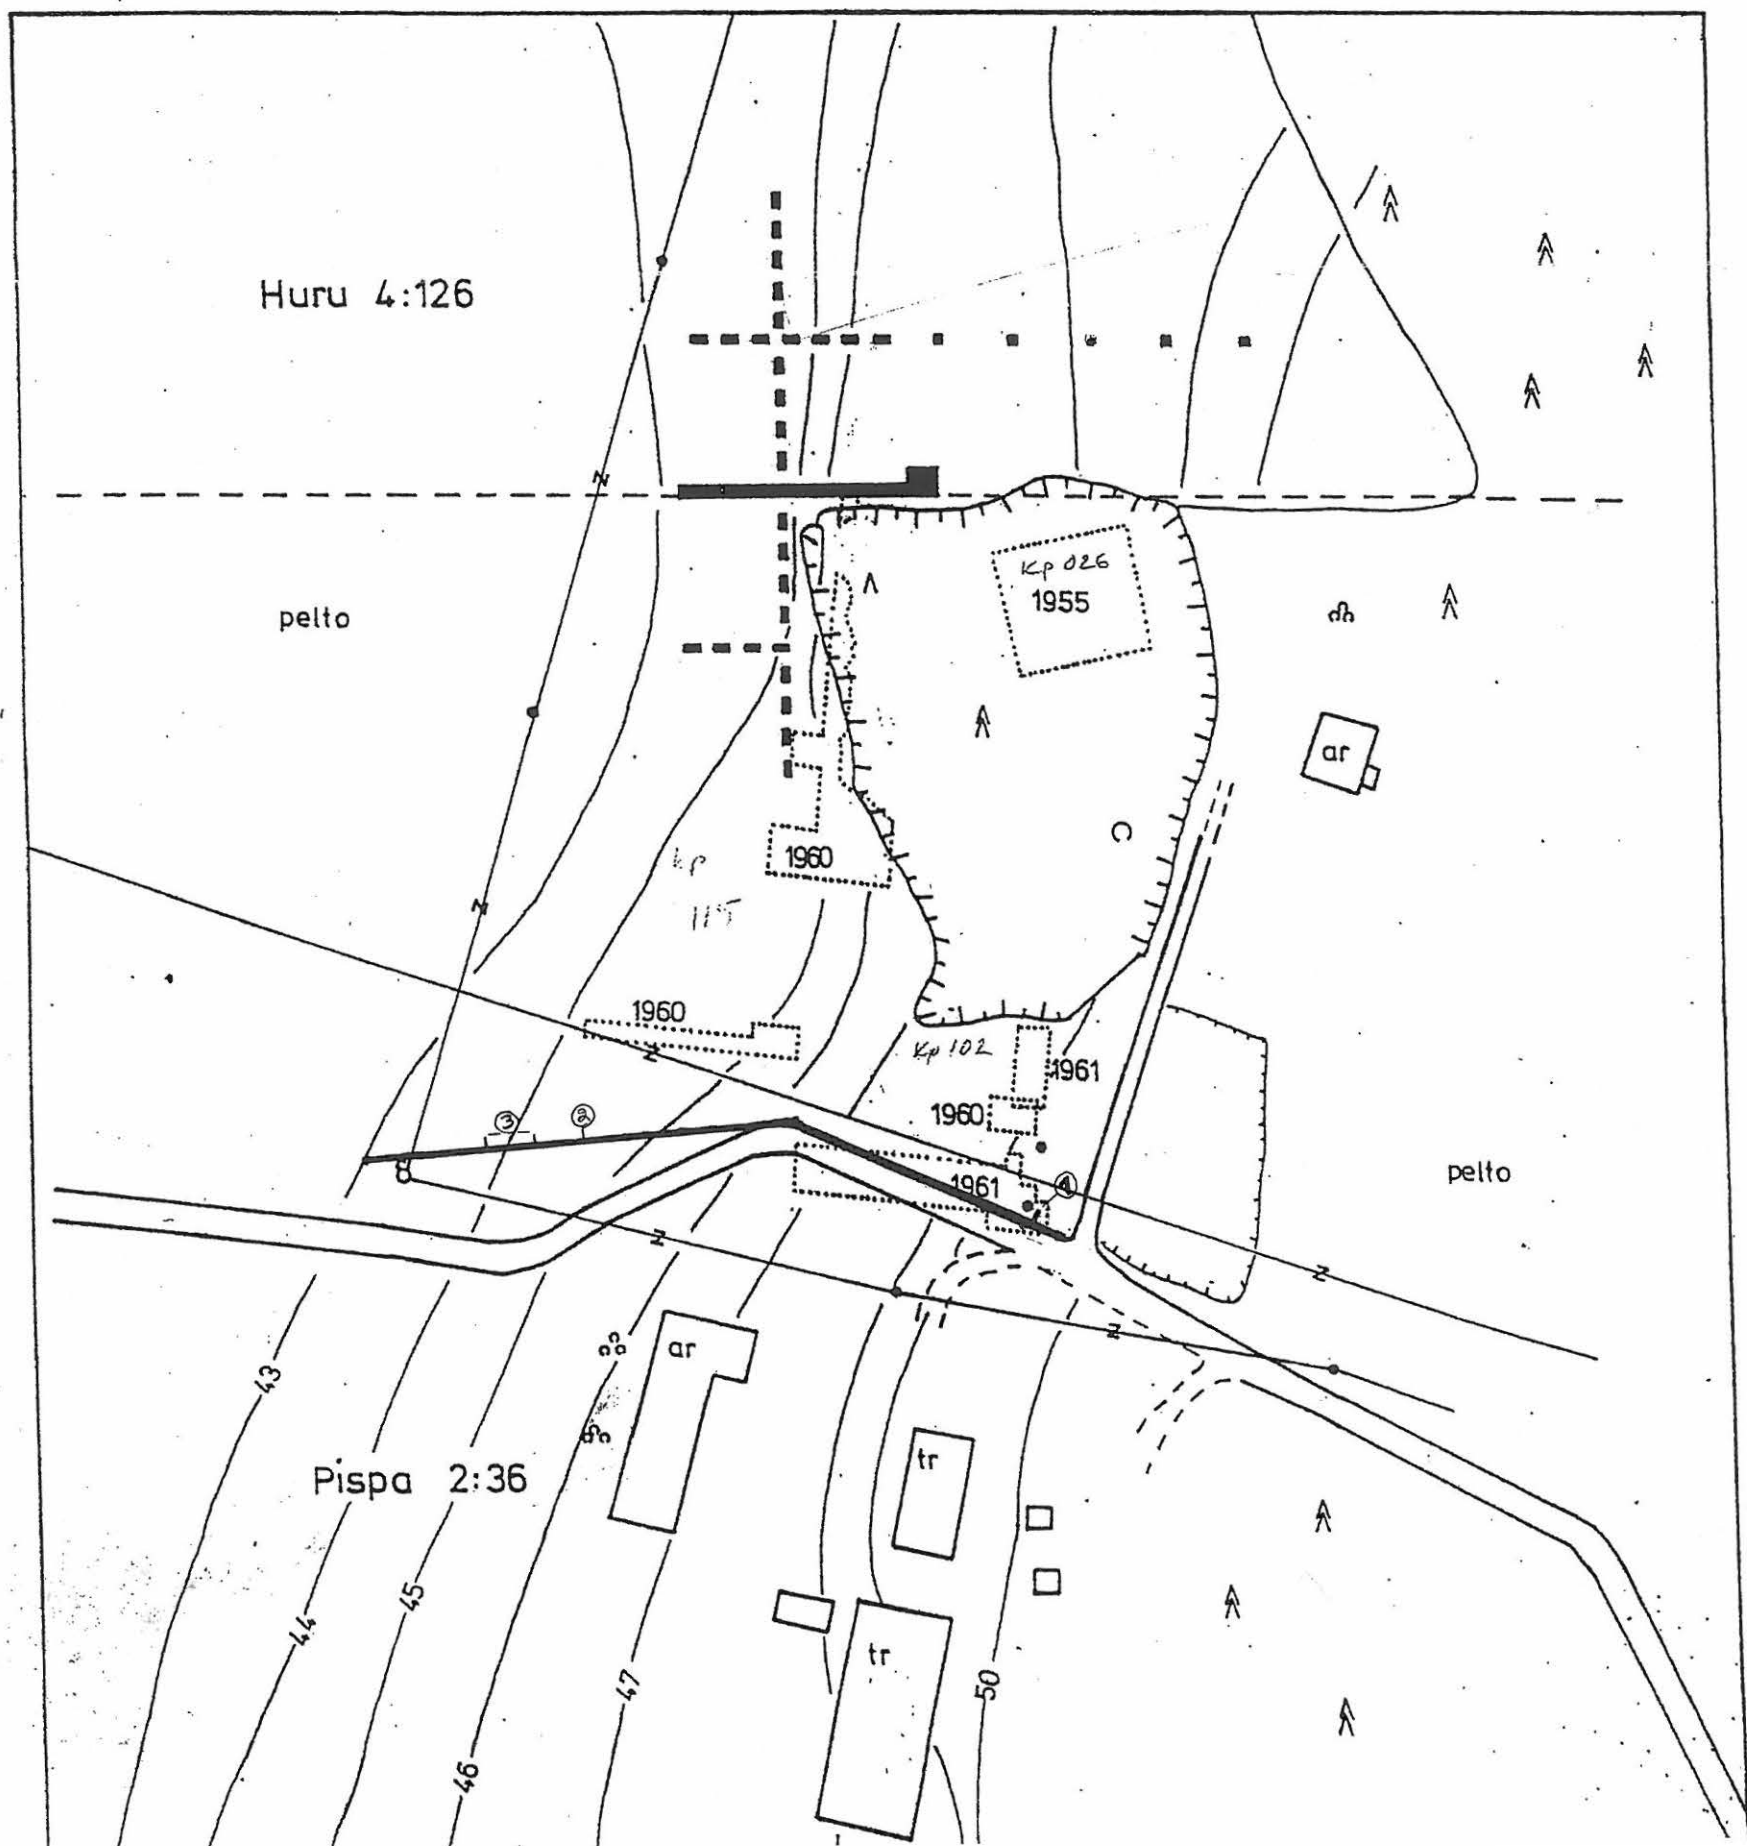
Yleiskartta

Havaittu rakenne näkyi kaivannon eteläprofiilissa (kartalla nro 1). Se oli tasapohjainen, reunoiltaan pyöristynyt kuoppa. Kuopan pituus oli n. 1,5 m ja sen pohja oli n. 80 cm:n syvyydellä maan pinnasta. Kuopan pintakerros oli soraa. Kerros oli paksuimmillaan kuopan keskivaiheilla, jossa sitä oli 40 – 50 cm. Soran alla oli 30 – 40 cm:n paksuinen kerros punamullan värjäymää soraista hiekkaa. Kuopan kohdalta kaivettu maa-aines tutkittiin ja siitä (punamultaisesta hiekasta) löydettiin kaksi palaa kampaleimalla koristettua keraamiikkaa (KM 33363:1). Vesijohtokaivannon pohjoisprofiilissa punamultaa oli näkyvissä n. 5 cm paksuinen kerros sorakerroksen alla. Kuopparakenne oli myös havaittavissa tässä profiilissa, mutta ei niin selvästi kuin kaivannon eteläprofiilissa. Rakenne tulkittiin punamultahaudaksi (diat 49438 – 49441).

Toinen värjäymä (kartalla nro 2) havaittiin alempana pellolla vesijohtokaivannon pohjoisprofiilissa noin 23,5 metriä pellolla olleesta muuntajasta koilliseen. Se näkyi peltomullan alla n. 50 cm syvänä ja 70 cm leveänä kuoppana. Maa-aines oli punertavaksi värjäytynyttä likamaata (hiekkaa), nokea tai hiiltä läiskässä ei havaittu. Värjäymästä löydettiin kolme pii-iskosta (KM 33363:2; dia 49442).

Kolmas värjäymä (kartalla nro 3) oli n. 6,5 metriä pitkä ja paksuimmillaan n. 50 cm syvä punertavan keltaiseksi värjäytynyt likamaaläiskä, joka näkyi kaivannon pohjoisprofiilissa. Sen länsireuna oli n. 10 metriä muuntajasta koilliseen. Värjäytynyt alue erottui kohtuullisen selvästi, mutta maa-aines ei ollut erityisen likaista. Läiskästä ei tullut löytöjä.
