**HYRYNSALMI LÖYTÖJOKI  
TERVA- JA TÄRPÄTTITEHDAS**

**Teollisuushistoriallisen kohteen  
inventointi, Harri Nyman 1997**

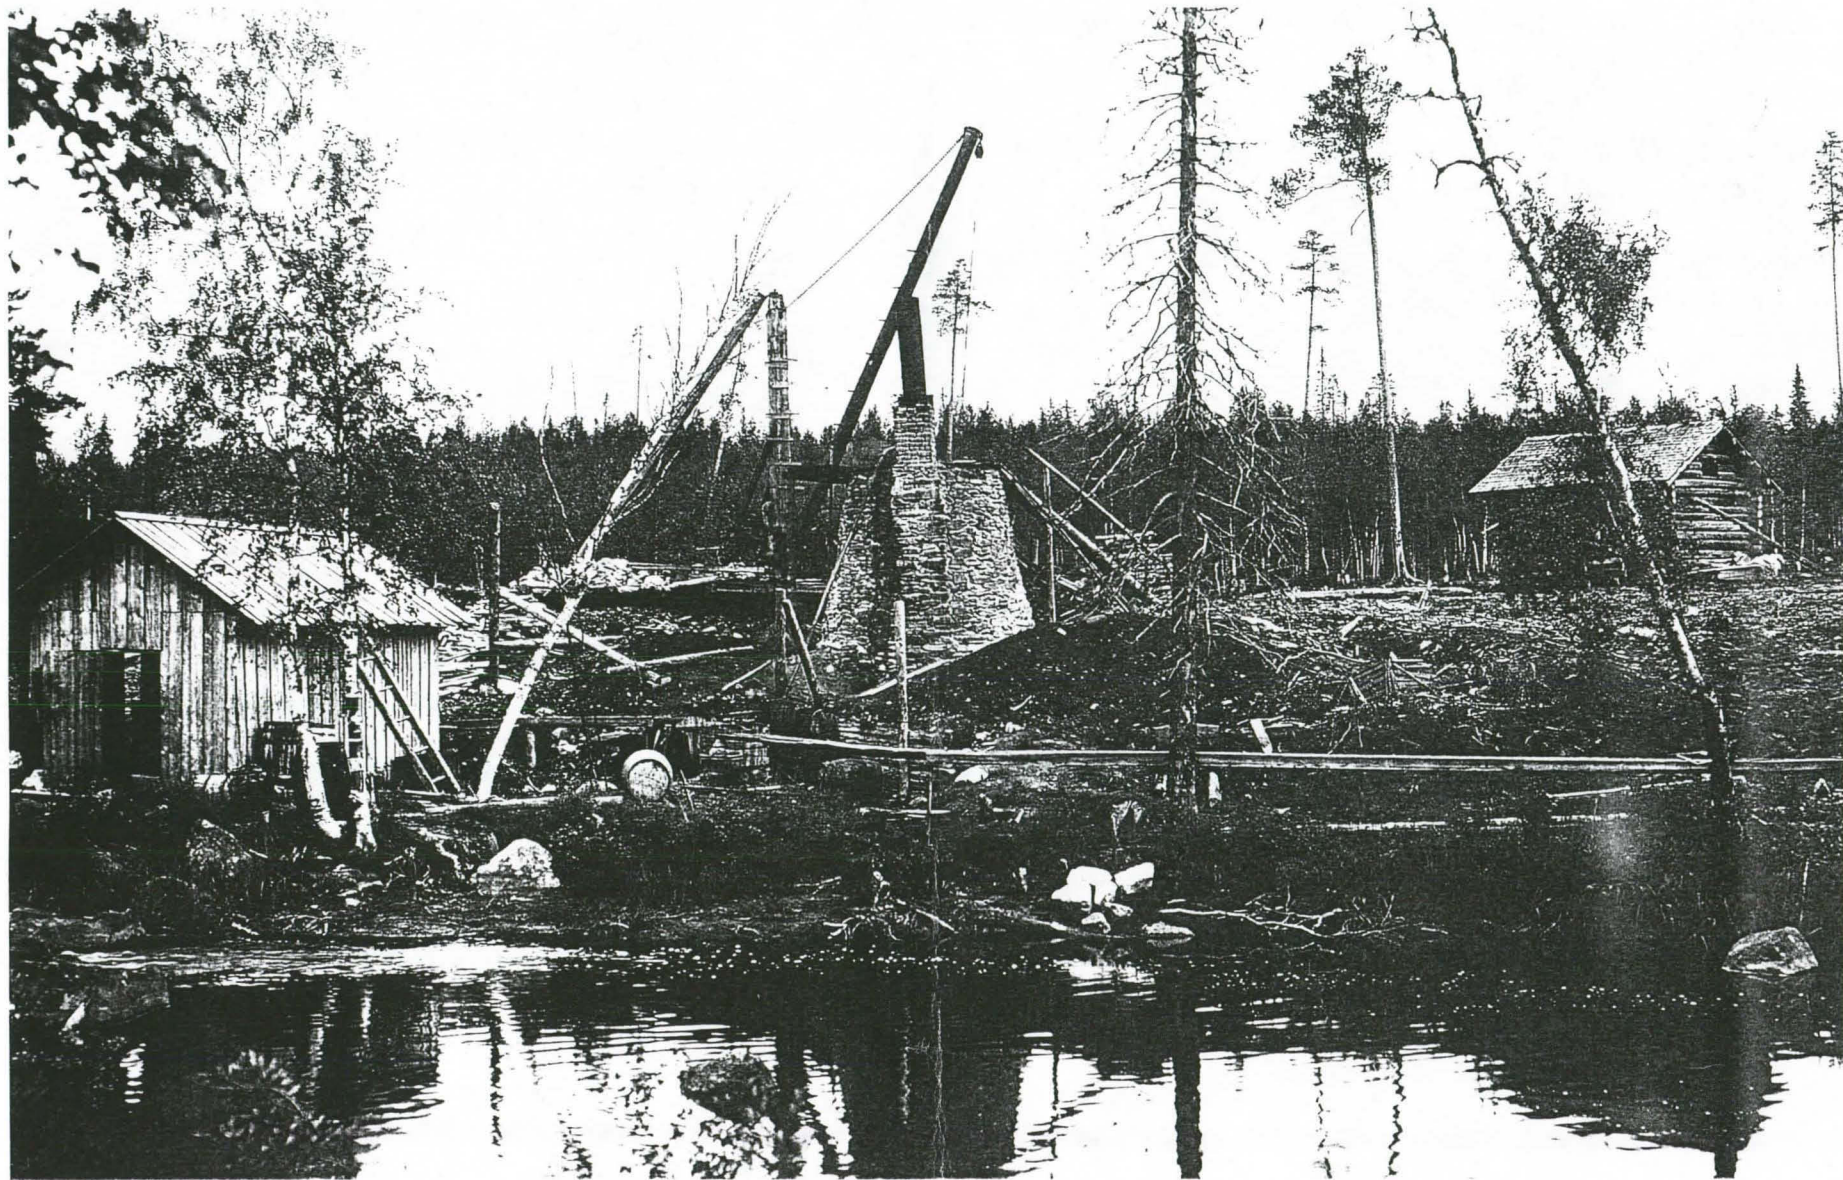
Skåborgs Mek. Verkstads  
Fjærugn.  
K. Löfljelm's Patent.

Retorttiuuni (1) on Löfhjelmin patentoiman uunin (liite) muunnos, joka muistuttaa tyypiltään niin sanottua mantteliuunia. Uunin sisällä on kiinteä noin 5 mm paksusta rautalevystä valmistettu katkaistua lieriötä muistuttava "pata". "Padan" suurin leveys on noin 1,6 m ja mitattu syvyys 2.2 m.

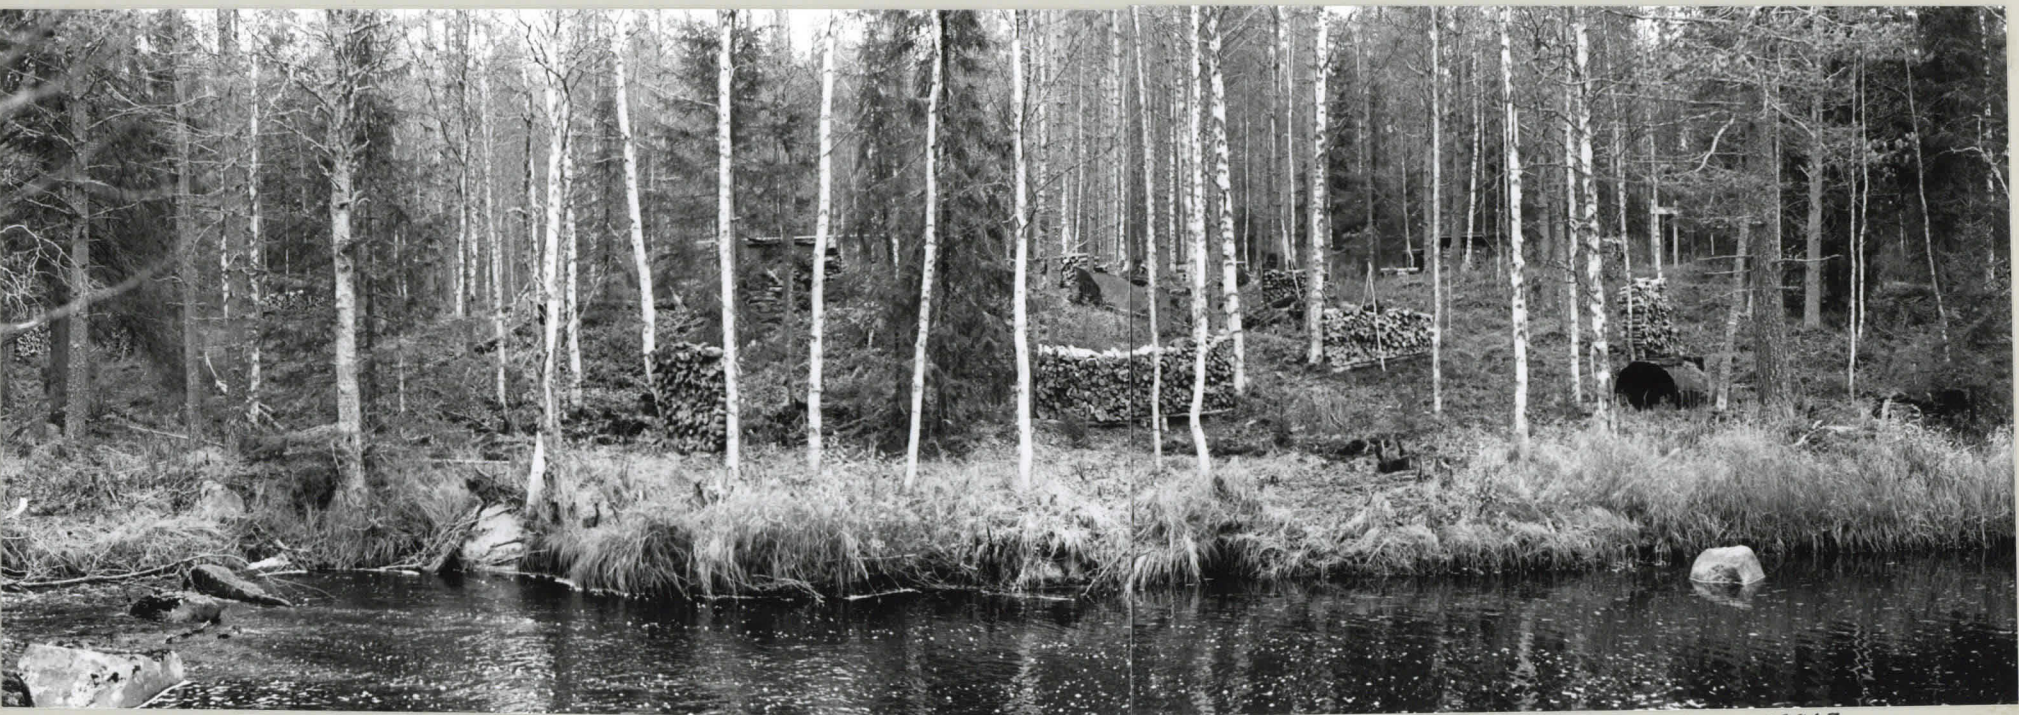
RHO NEG 118866 - 118867

Panoraamakuva otettuna samalta kohtaa kuin liitteenä oleva vanha kuva. Etelästä (S). kuva HN

Pänsäntekuvassa otettu samaa kohtaa kuin  
liitteessä oleva kuva. Etylästä

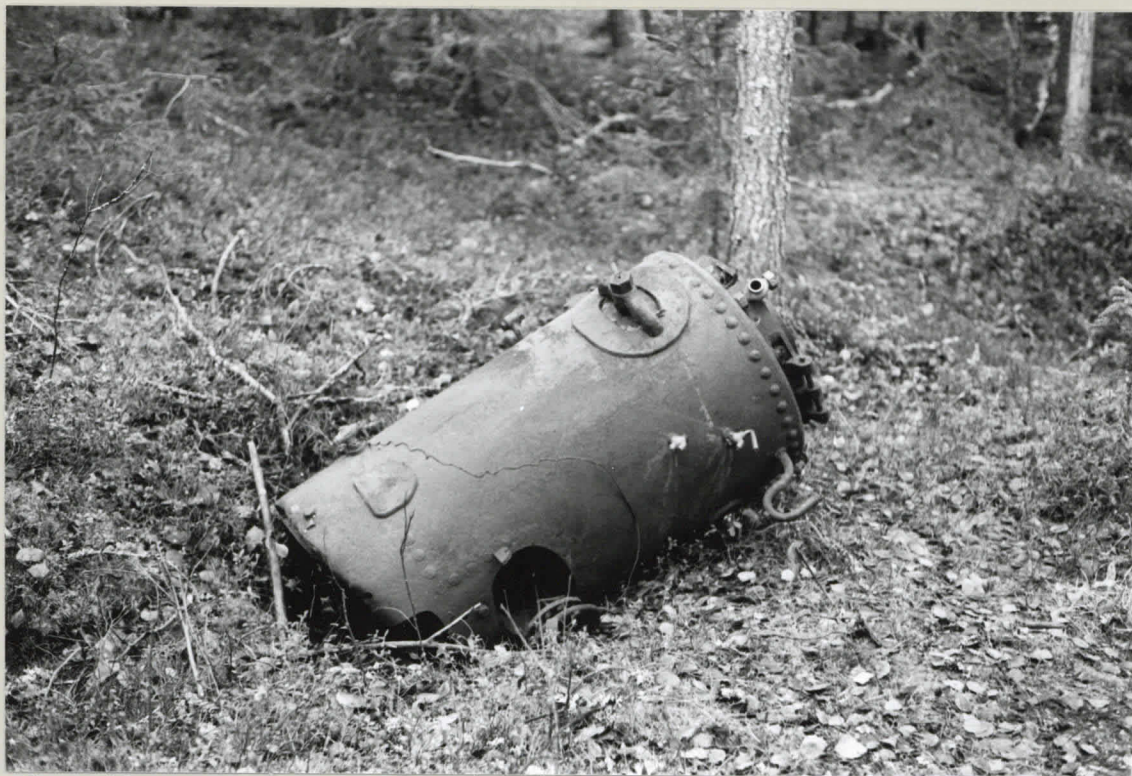
RHO neg. 118868

Tärpättitislamo (3) sijaitsi ensin jäähdyttämön vieressä, mutta siirrettiin sivummalle sen ja jäähdyttämön katon tuhouduttua tulipalossa. Kustaa Kompan patentin mukaiseen tislamoon kuului umpiokattila ja kaksi jäähdytystynnyriä. Nykyään jäähdyttämöstä on jäljellä vain tislamon kattilaa tukenut liuskekivilatomus. Hyväkuntoinen latomus on runsaan metrin pituinen, metrin levyinen ja noin 70 cm korkea. Tärpättitislamon kattila lojuu läheisessä savikuopassa.

Tärpättitislauamon kattila. Lännestä (W). kuva HN

Tärpättitiskaamon kattila

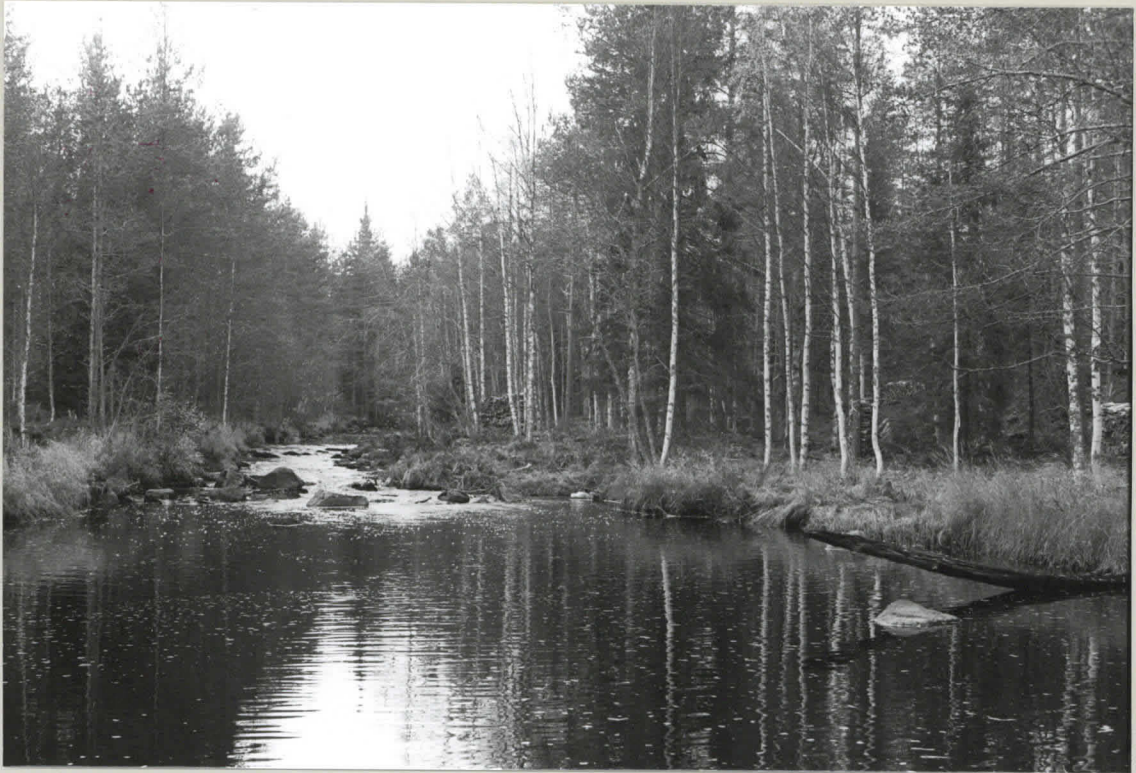
5.

liittynevät myös rannan läheisyydessä olevat epämääräiset kaivannot. Vesiränniin tai kohdassa 6 olleeseen siltaan ja patoon viittaavia rakenteita ei ole enää havaittavissa.

Löytöjoki. Kosken alapäässä on ollut silta ja pato. Idästä (E). kuva HN

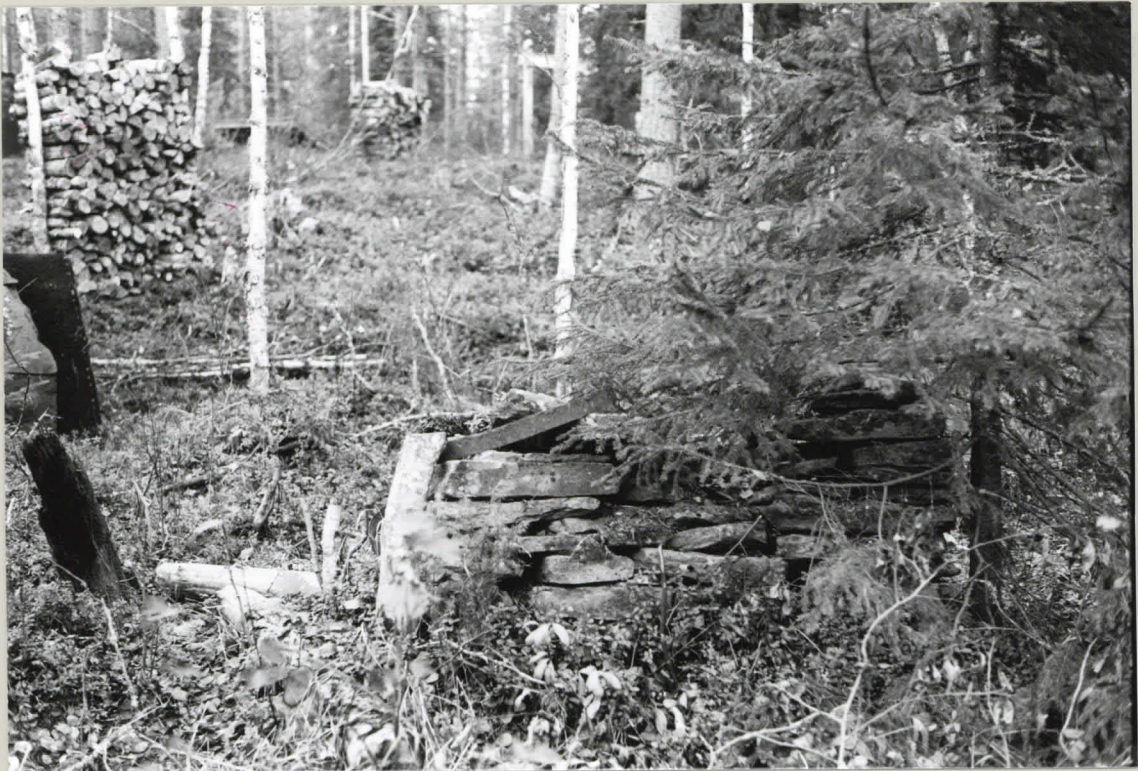
6.

Tärpättitislauamon kattilan tukilatomo. Etelästä (S). kuva HN

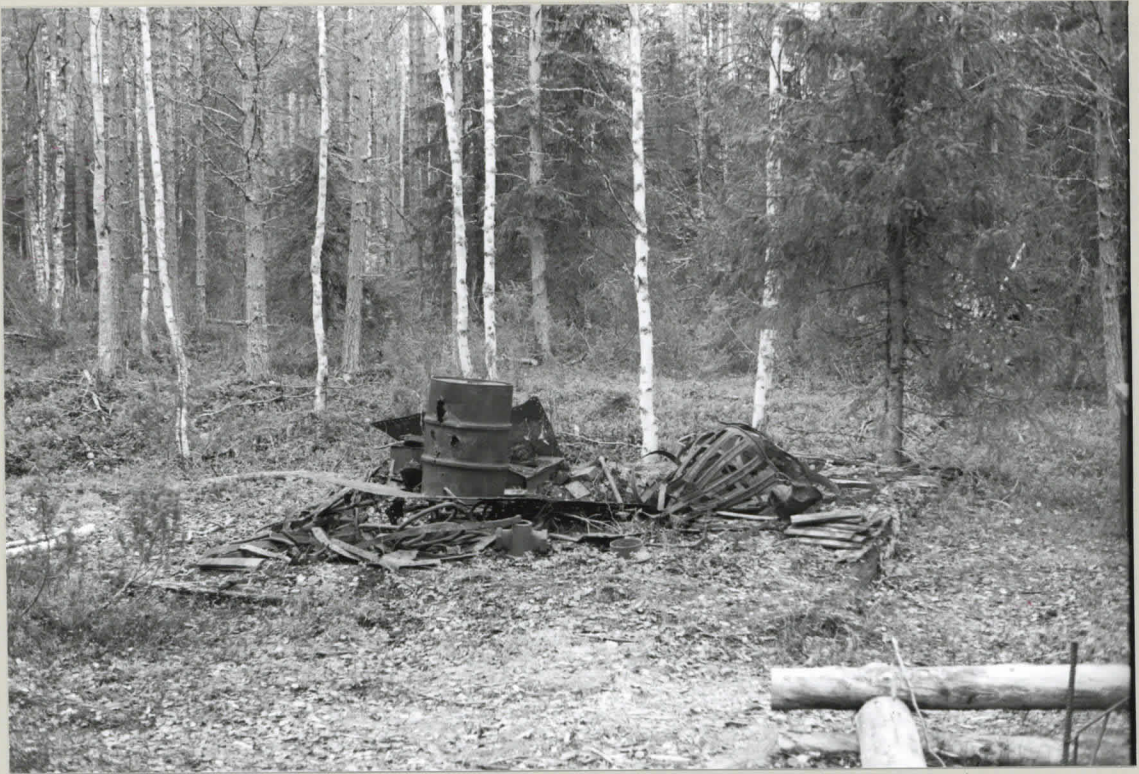
9.

Kämpän "sisällä" on paljon pienempää metalliesineistöä, kuten tärpättipullon rautakehyksiä, mittarinrunko, jäädyttimien kierreputkia, nostokoukut, tynnyrin vanteita, tehtaan putkiston osia jne. Sortuneen varastorakennuksen ympäristössä on runsaasti rautaromua.

Kämpän paikka ja sen "sisällä" olevaa rautatavaraa. Etelästä (S). kuva HN

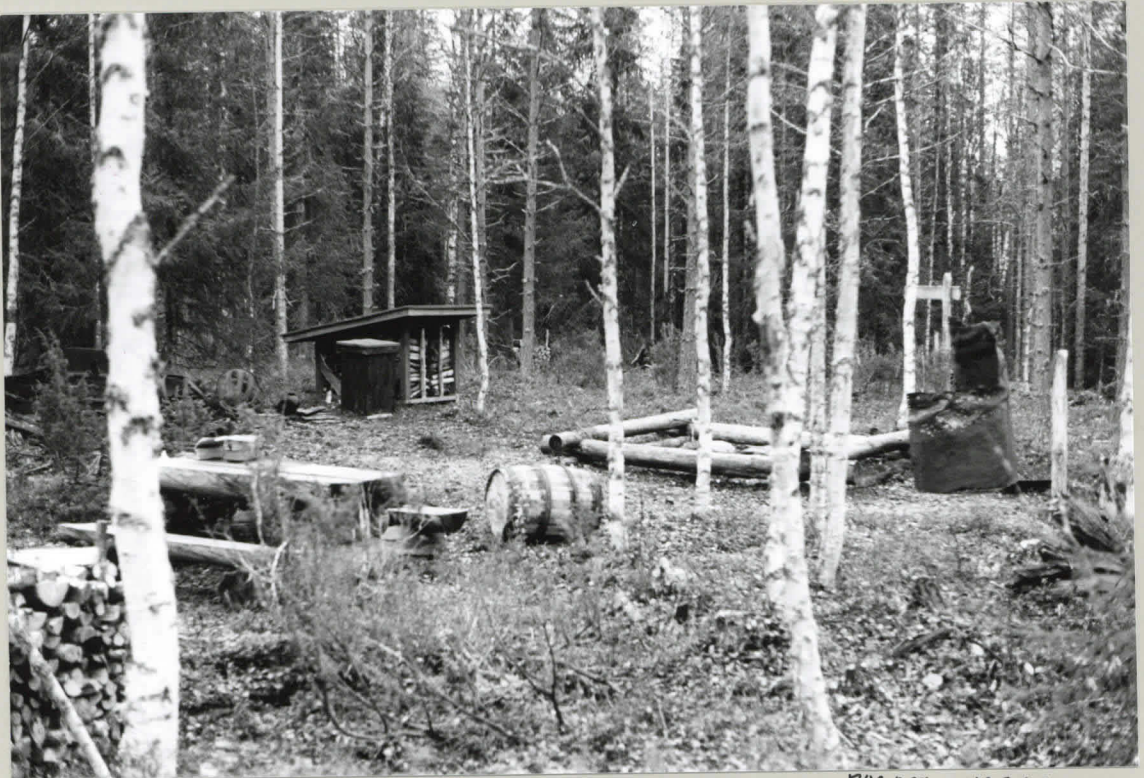
10.

Tehdasalueelle, vanhan kämpän ympäristöön on pystytetty retkeilyyn liittyviä rakenteita. Niitä ovat halkokatos, roskalaatikko, nuotion paikka penkkeineen ja puunrunгон puolikkaista tehty pöytä ja penkit. Lisäksi paikalla on nimikyltti ja tehtaan toiminnasta kertova opastaulu. Tehtaalle johtava retkeilypolku pitkospuineen lienee myös melko uusi ilmiö.

Retkeilyyn liittyviä uusia rakenteita. Oikealla hylsyn kappale ja etualalla "sillitynnyri". Lännestä (W). kuva HN

Retkeilyyn liittyvien rakennelmien siirtämistä pois tehtaan piha-alueelta tulisi harkita. Tehtasalue voitaisiin muutenkin rauhoittaa rakennustoiminnalta. Eräänlainen ihanne voisi olla karttaliitteessä 1 näkyvä tilanne.

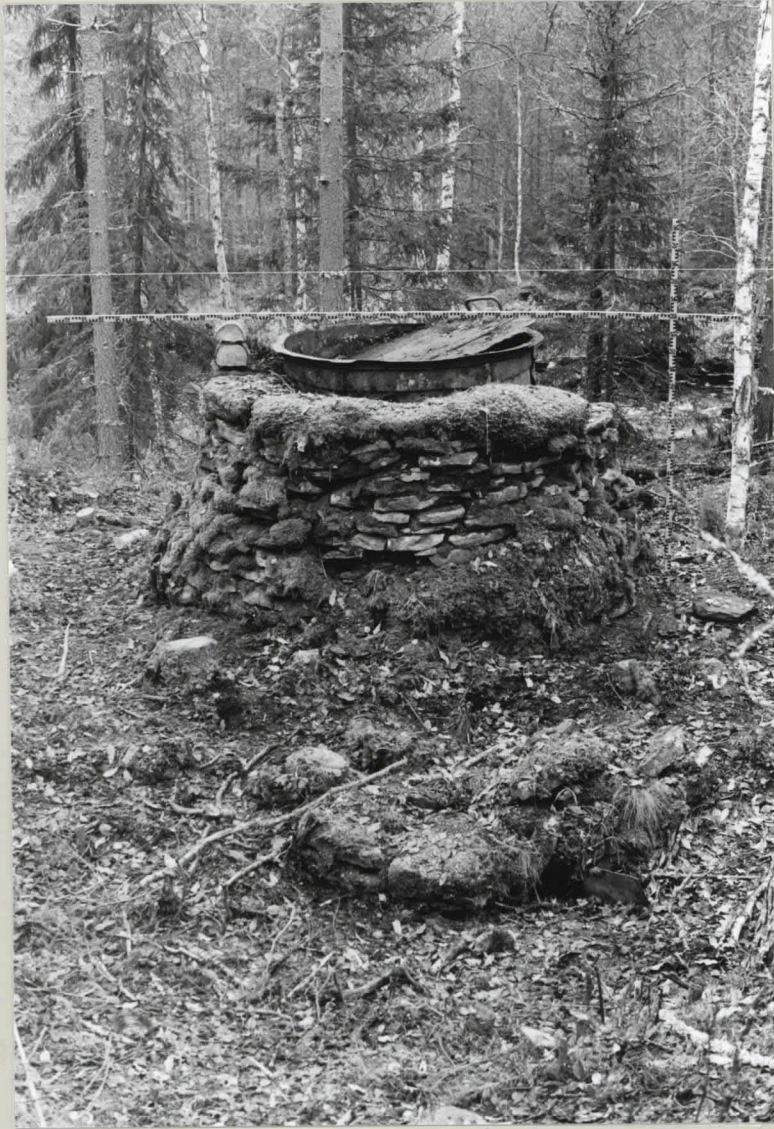
1.

Retorttiuuni ja sen tulisija pohjoisesta (N). kuva HN

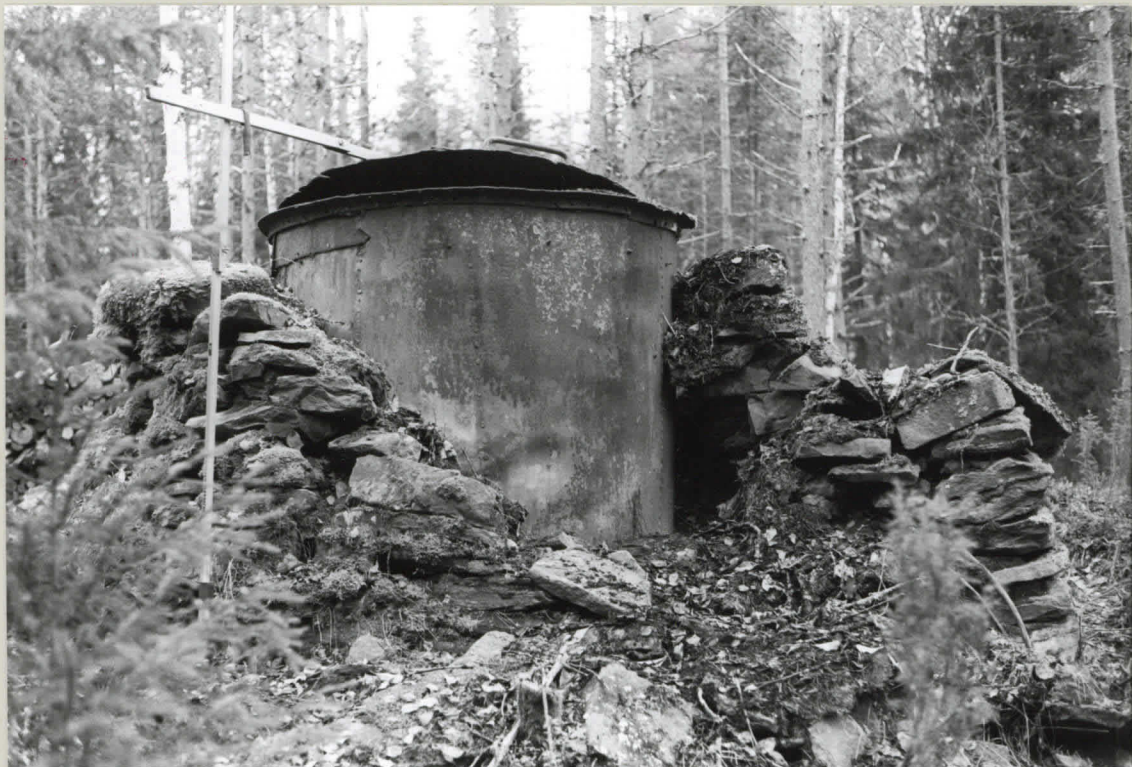
2.

Muuraukseen käytetty savilaasti on kosteuden vaikutuksesta melko pahoin "sulanut". Tämä on aiheuttanut rakenteiden haurastumisen ja osittaisen sortumisen. Metalliosat ovat ruosteessa, mutta silti "lujassa" kunnossa.

Retorttiuunin sortunut lounaisreuna. Oikealla savupiipun paikka. Lounaasta (SW). kuva HN

Retorttiuunin hajoaminen tulisi pysäyttää ja pahimmat sortumat tulisi siistiä. Savilaastin "sulaminen" on uunin kannalta ongelmallista ja rakennelman kriittiset kohdat olisikin hyvä tukea.

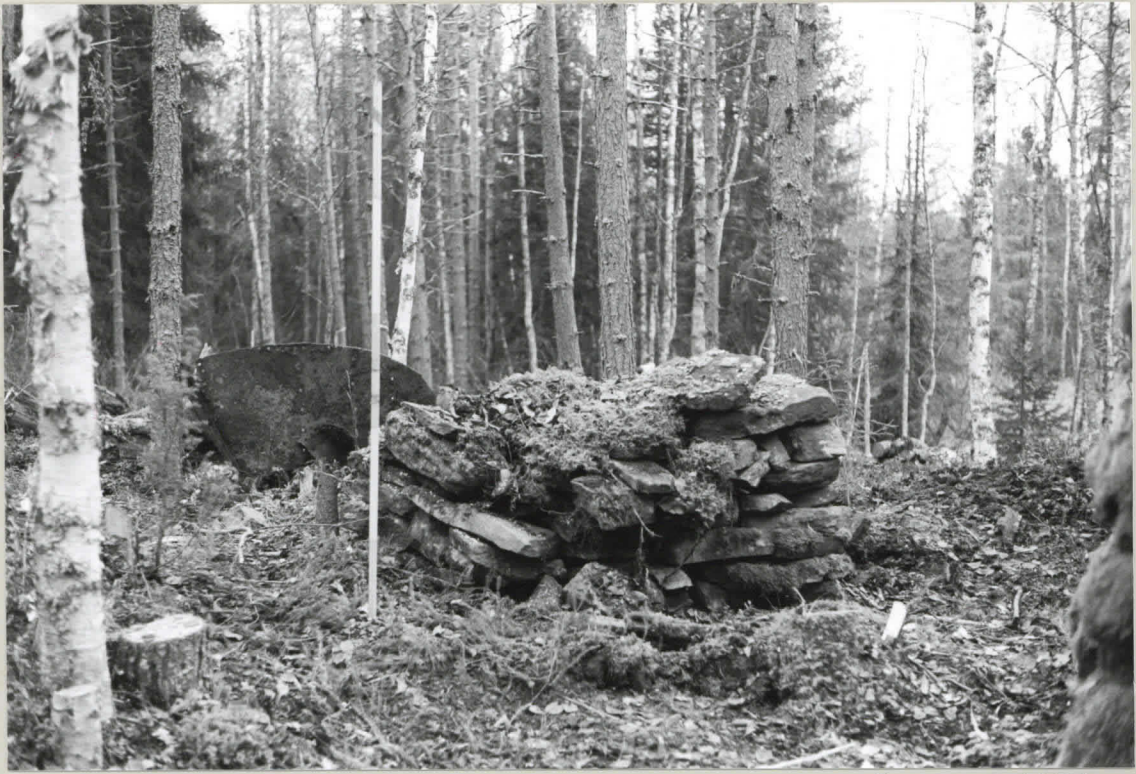
3.

Retorttiuunin vieressä on noin metrin pituinen ja puolen metrin levyinen liuskekilvatomus (2). Sitä ei ole muurattu eikä siinä ole merkkejä tulenpidosta. Kivet lienevät uunin huoltoon tarkoitettuja varakiviä.

Varakivilatomus, jonka takana metallilieriön kappale. Lännestä (W). kuva HN

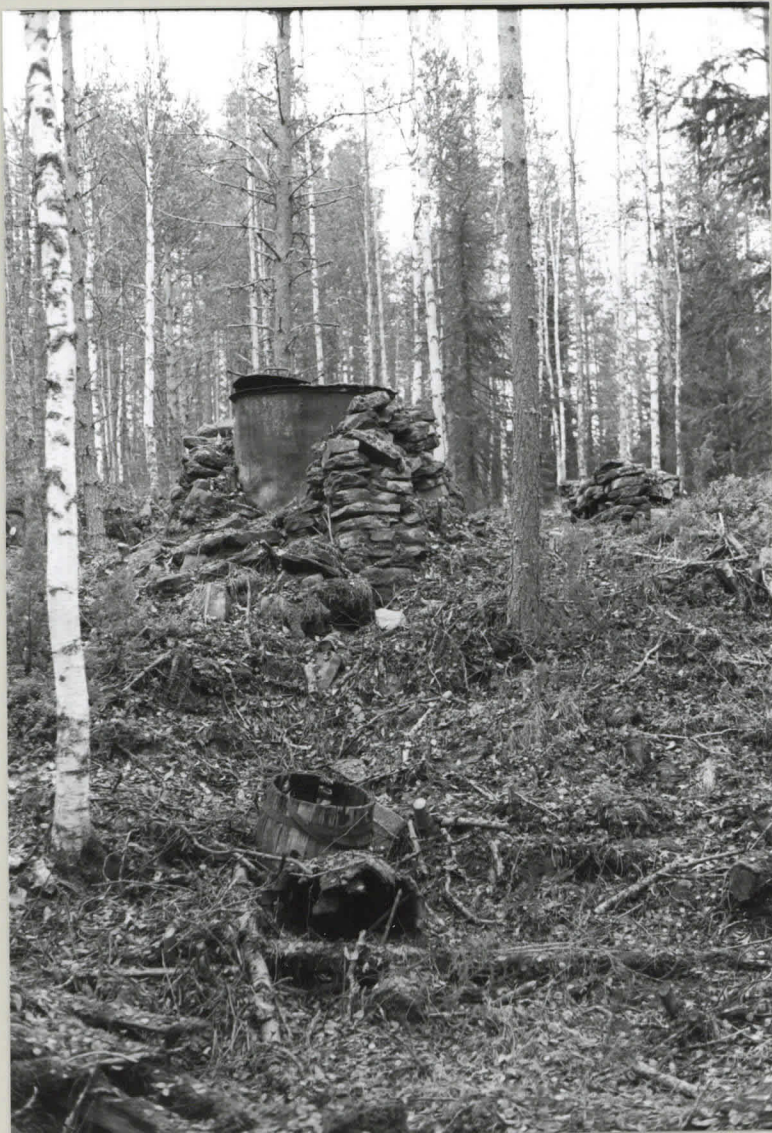
4.

Retorttiuunin eteläpuolella on kaksi jäädytinlaitteisiin kuulunutta heikkokuntoista tynnyriä. Jäädyttimeen

Retorttiuuni, varakivilatomus ja kaksi jäädyttämön tynnyriä. Etelästä (S). kuva HN
