LAPPAJÄRVI SILLANPÄÄ  
Viemäröintityön  
rakentamisen valvonta

Satu Koivisto 2005

LAPPAJÄRVI SILLANPÄÄ (mj-tunnus: 403 01 0009)  
Viemäröintityön rakentamisen valvonta 2005  
Museovirasto, arkeologian osasto, Satu Koivisto

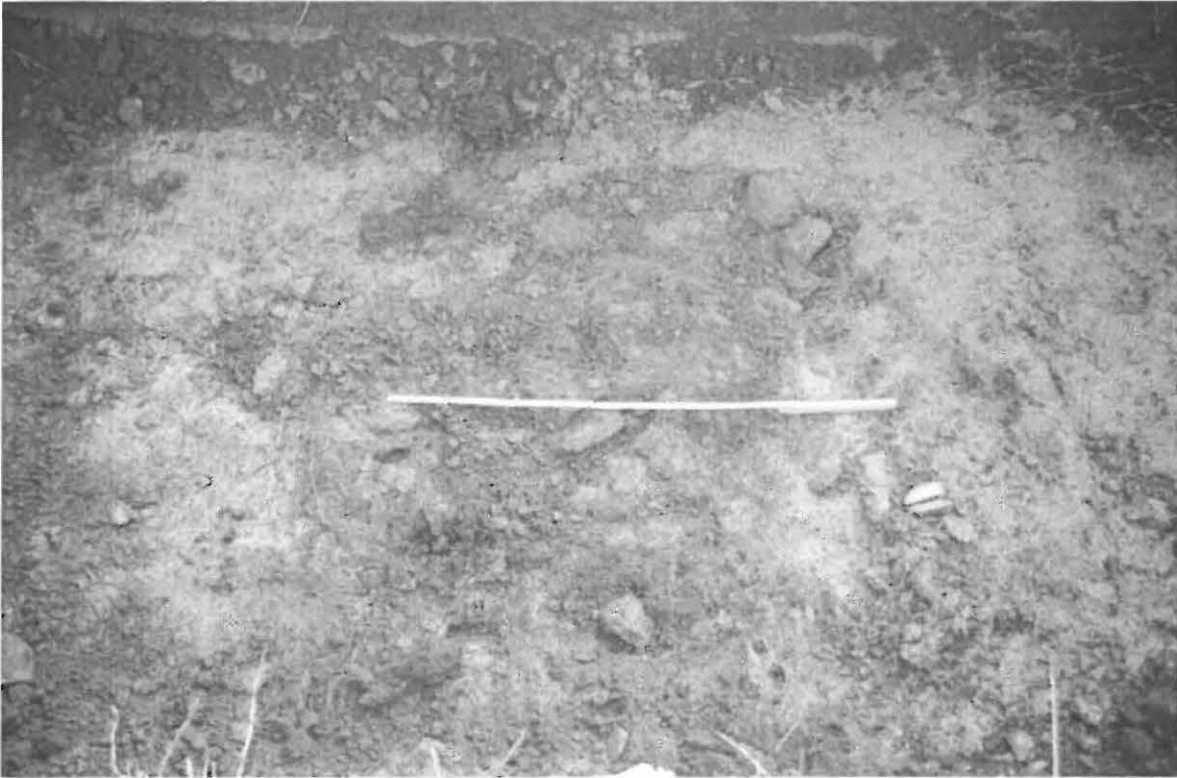
F. 138 092

Rakennuksen kivijalasta n. 20 m linjaa koilliseen löytyi palaneiden kivien keskittymä, koor-  
 dinaatit p=7015 409, i=3330 914 ja z=72,5. Kiveys sijaitsi samassa syvyydessä rakennuksen

pohjan kanssa ja oli laajuudeltaan noin 100 x 75 cm. Välittömästi kiveyksen alla oli hiiltynyt maakerros ja tämän alla puhdas harmaa hiesusavi. (Kuva 1. s. 13.)

Kuva 1. Palaneiden kivien keskittymä rakennuksen kivijalan läheisyydessä. Koordinaatit p=7015 409, i=3330 914, z=72,5. Eteläkaakkoon. 25.10.2005.

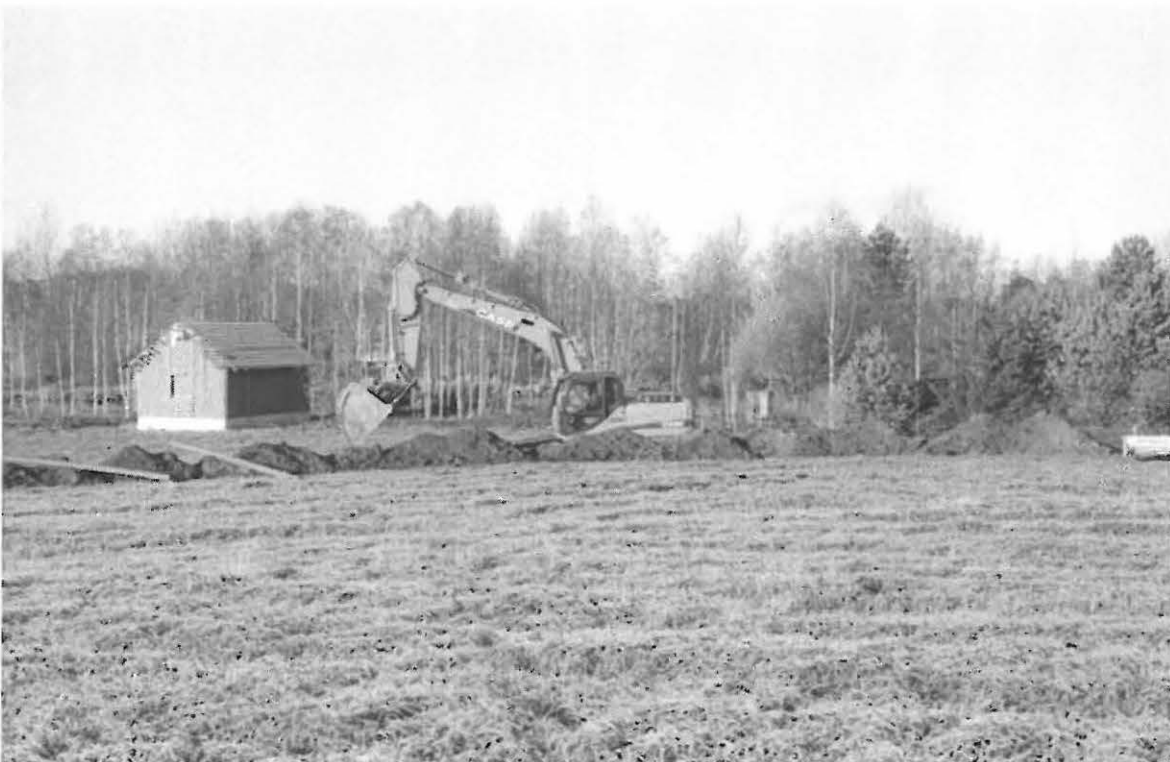
f. 138 095

Kuva 2. Viemärikaivantoa kaivetaan Rinnemaan kivikautisella asuinpaikalla. Kuvattu luoteeseen. 25.10.2005.
