A 401

IKKUNA- JA OVIPIIRUSTUKSET

TUTK. PIIRUSTUS 1
A401

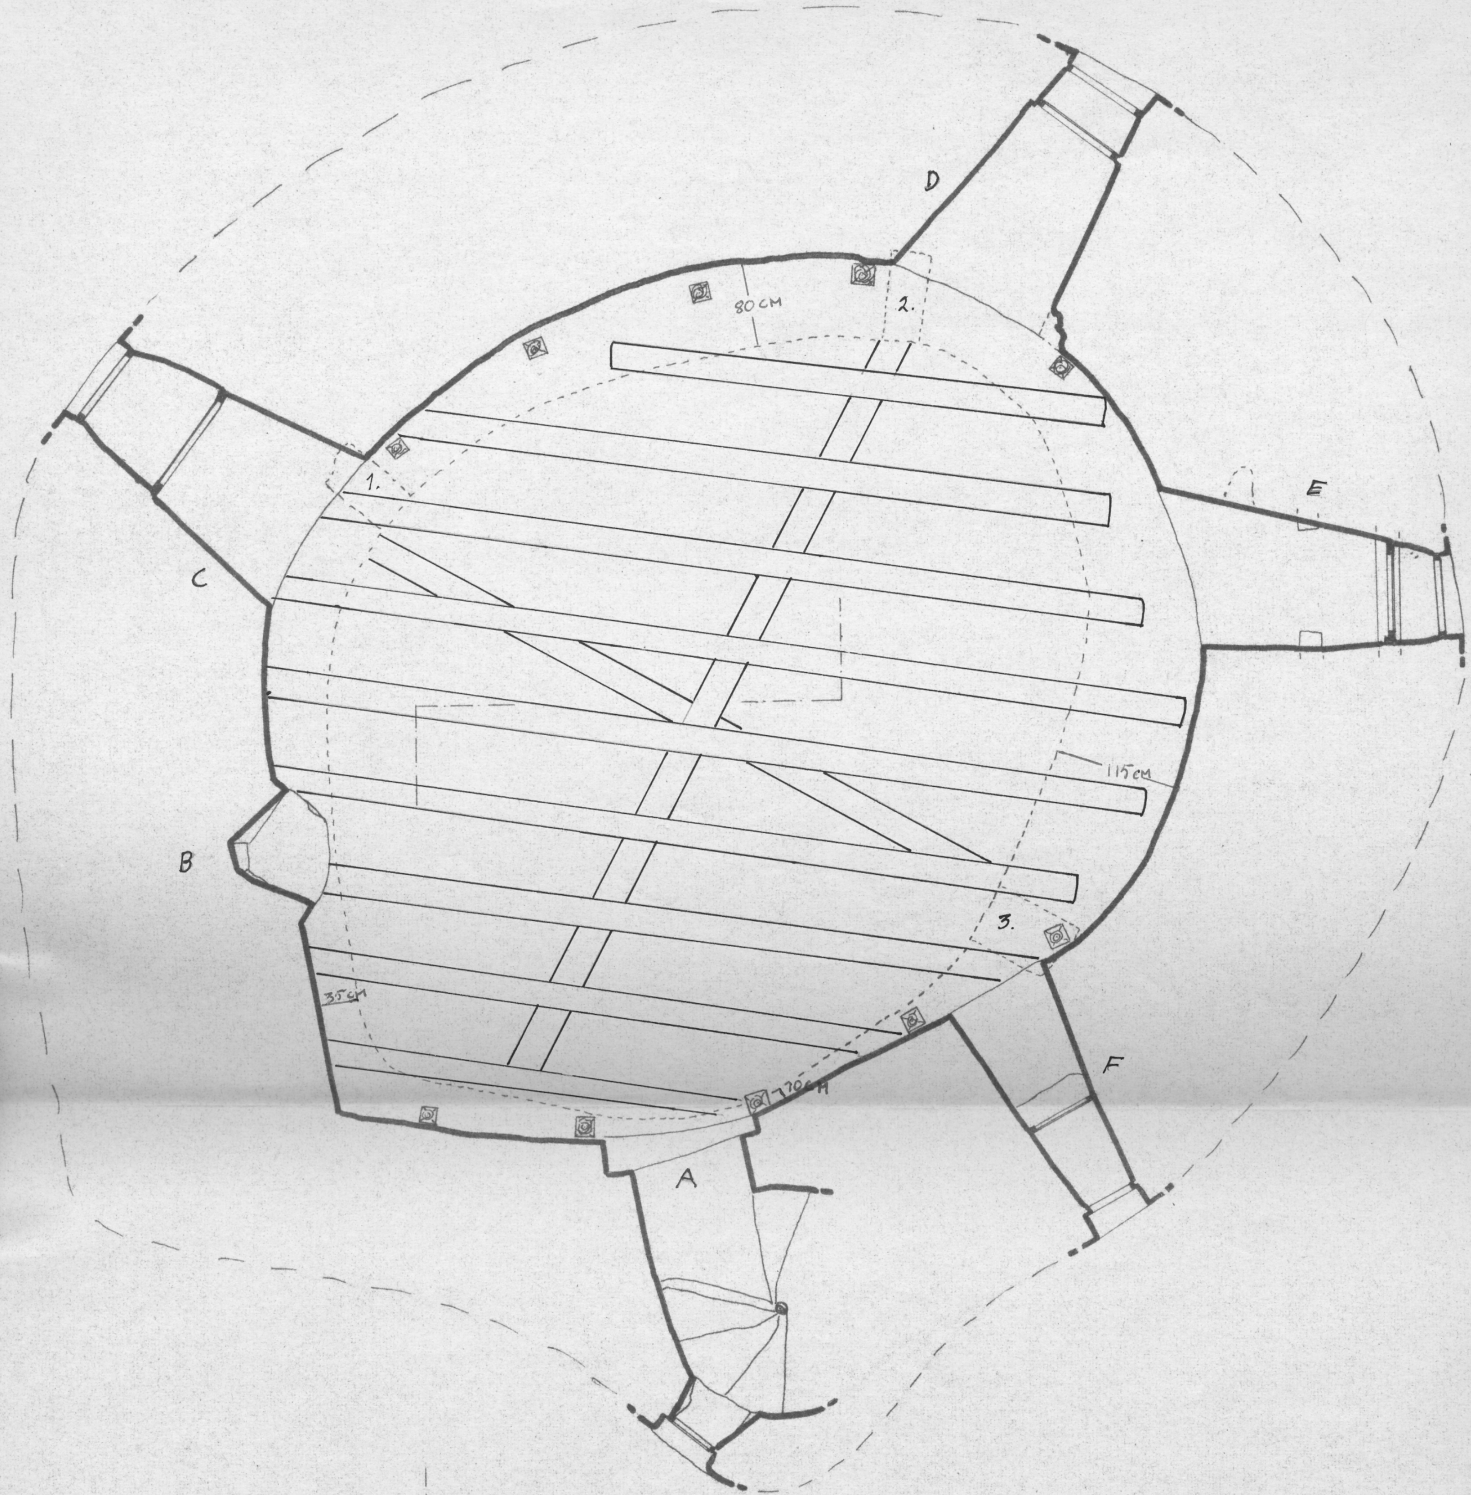
Huone A 401 noudatti kaikin tavoin edellisten kerrosten kaavaa: Ovi-
aukko kierreportaisiin eteläseinässä, pisaranmuotoisen huoneen ainoa nurkka lounaiskolkassa, etelä- ja länsiseinä liitteessä toisiinsa, mainitut seinät suoria toisten seinien kaartuessa tornin pyöreäkhön muodon mukaan. Huoneessa oli neljä ikkunaa louteeseen, koiliseen, itään ja kaakkoon ja länsiseinällä takka. Kesällä 1967 purettiin huoneen ponttilankkulattia. Huoneiden A 301 - A 401 välinen tila paljastui siten (ks. mainitun tilan tyhjennyskertomus). Mainittu välitila oli pinta-alaltaan pienempi kuin A 401, sen pohjamuoto oli myös erilainen, lounaisnurkka puuttui (piirustus 1). Suurimman osan välitilaa täytti kappelin A 301 holvirakennelma.

Lattiarakennelma (ks. piirros 1) koostui seinään upotetusta vetoristikosta ja länsi- itäsuunnassa kulkevista lattiaparruista 9 kpl, veistettyä honkaa. Vektoristikko 31 x 29 cm kulmat viistottu

28 x 28 cm kulmat terävät

lattiaparrut, 20 - 25 cm läpimitaltaan, upotettu olkaan. Parrujen päällä koolaus lattiapinnan tasaamiseksi (valok. 1432). Olkaan lattiaparrujen alle oli vielä upotettu neljä parrua, joista kaksi kulki länsi- itäsuunnassa ja kaksi pohjois- eteläsuunnassa:

Huoneiden A 301 ja 401 välisessä tilassa oli lisäksi kolme erikoista kolomuodostelmaa, joiden funtio on epäselvä. Huolimatta siitä että kolot 1 ja 3 olivat vastakkaisilla seinillä ne eivät olleet vastinkoloja keskenään (tutk. piirustus 1, 2). Kukin kolo oli huolellisesti valmistettu siten että katteena ja pielinä oli usein tasaisia laattakiviä. Kolojen peräosat olivat puolustus-käytävästä käsin umpeenmuuratut (ks. tutk. piirustus 3).

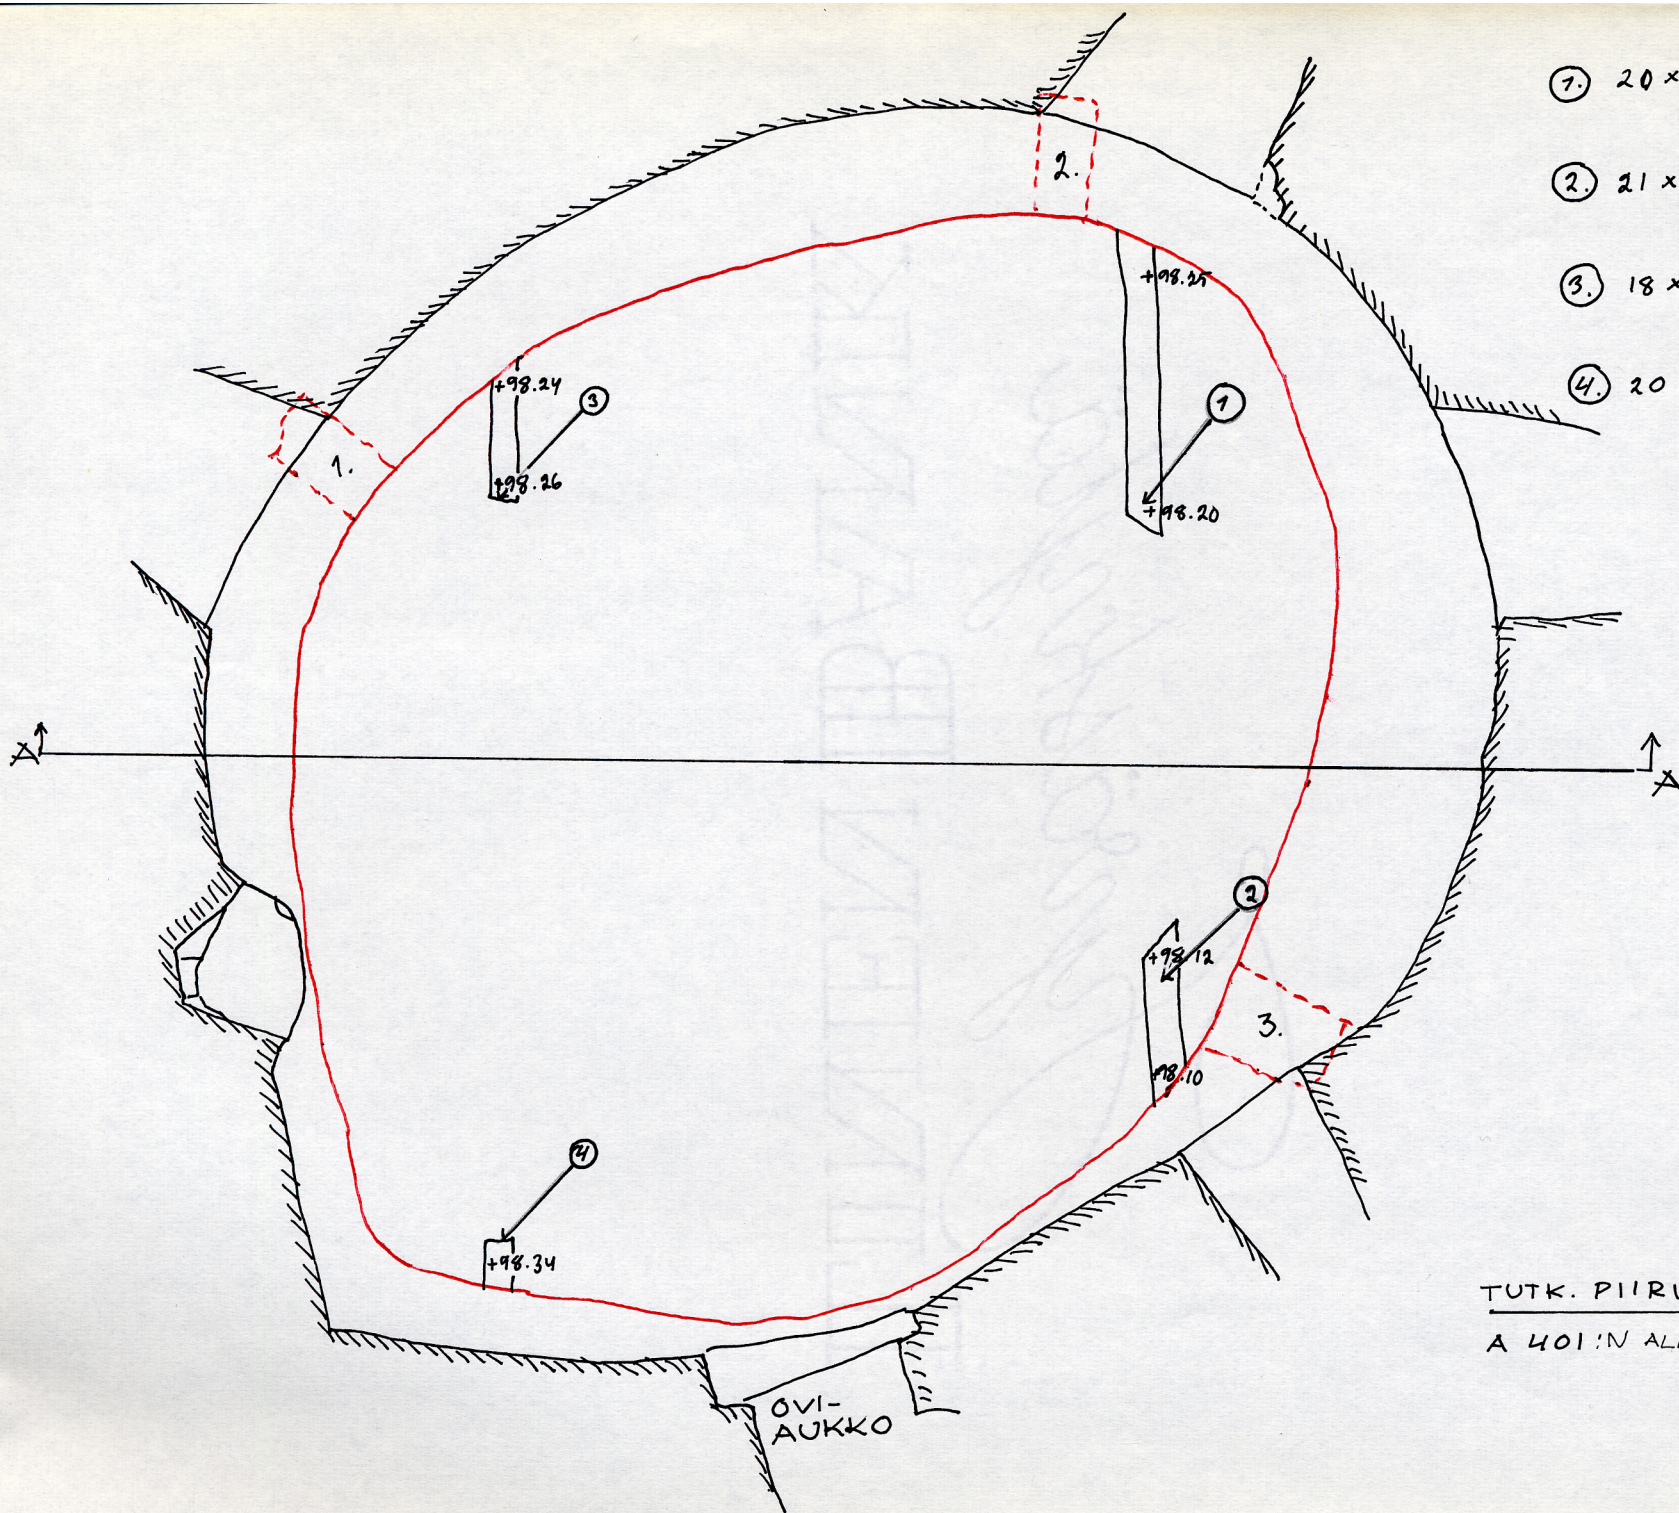
TUTK. PIIRUSTUS 2
 A 401'N ALLA OLEVATILA

- 1) Itämuurissa pohjois- eteläsuuntainen parru kannatti neljää pohjoisinta lattiaparrua. Parrun läpimitta 22 cm. Keskellä parrua 14 cm:n läpimittaisen poikittaisparrun jäänte, veistetty poikki. (Valokuvat 1434 - 35).
- 2) Pohjoismuurissa, länsi- itäsuuntainen parru kannatti vain pohjoisinta lattiaparrua, läpimitta 24 cm, kuten edellisessä tässäkin oli jätte poikkihirstä, jonka läpimitta oli 14 cm (valokuva 1433).
- 3) Länsimuurin parru oli näkyvissä paljon edellisiä vähemmän, peittyi suurimmaksi osaksi muurin sisään. Läpimitta oletettavasti sama kuin edellisillä, ei poikki-parrua, pohjois- eteläsuunta, kannatti ainakin kahta eteläisempää lattiaparrua. (valok. 1438).
- 4) Etelämuurin parrun läpimitta 24 cm, ei poikkihirstä, kannatti ainoastaan eteläisintä lattiaparrua (valok. 1437).

Huomattavasti lattiarakennelman alapuolella n. tasolla + 98.25 oli ollut muurattuna kaksi pohjois- eteläsuunnassa kulkevaa parrua, joista oli jäljellä vain neljä patkää. Sahausjäljet olivat uudennäköiset. Saattoivat olla entisiä vetoparruja (ks. tutk. piirustus 2).

- ⑦. 20 x 22 cm
PITUUS N. 185 CM
- ②. 21 x 23 cm
PITUUS N. 90 CM
- ③. 18 x 22
PITUUS N. 93 CM
- ④. 20 x 25
PITUUS N. 35 CM

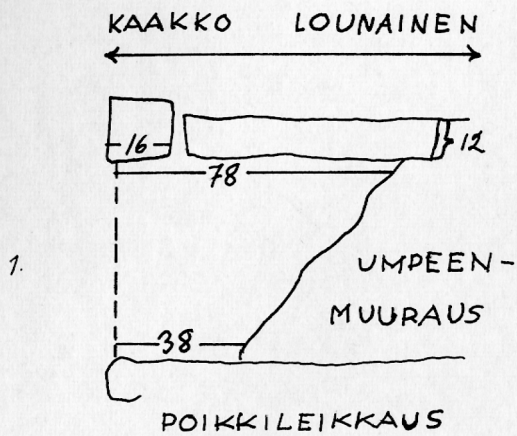
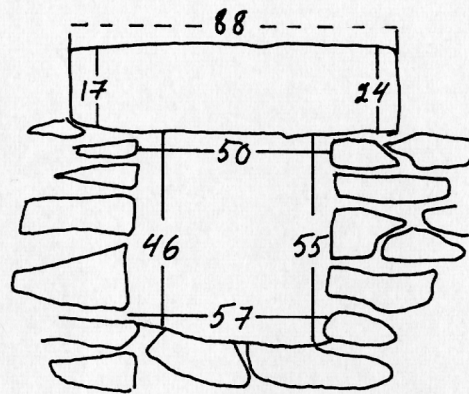
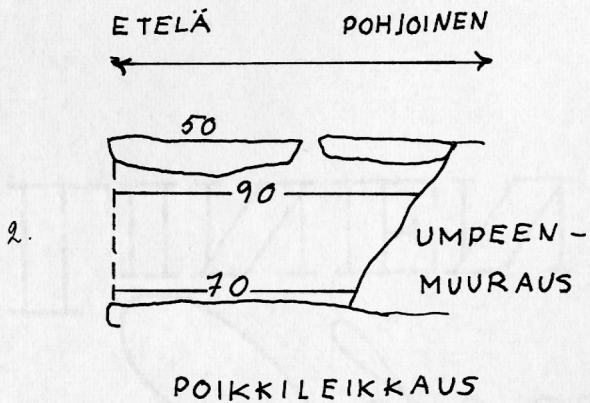
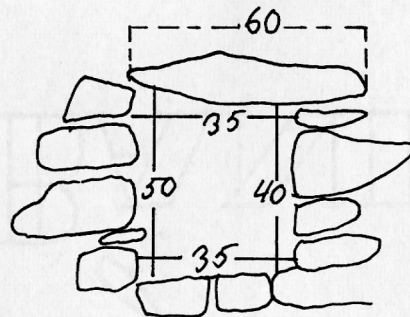
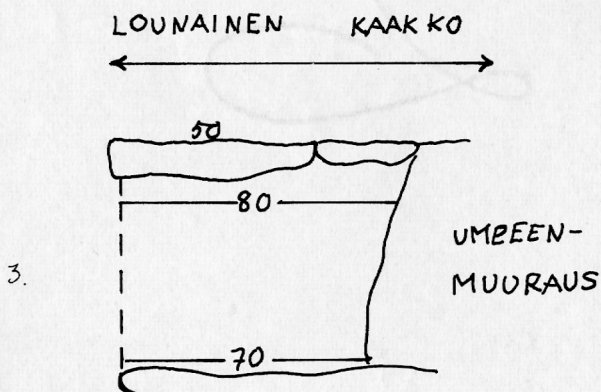
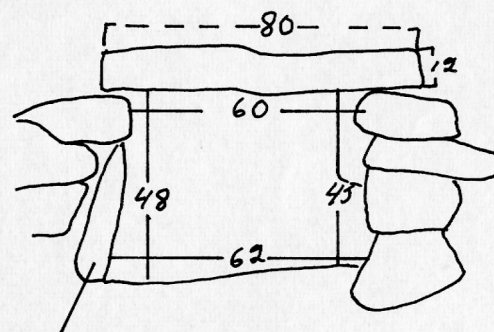
TUTK. PIIRUSTUS 3

- 1) Luoteis- kaakkosuuntaisessa kolossa oli suora laattakiviholvi (valok.1439). Ensimmäinen kivi ulottui 16 cm seuraava n. 62 cm aukon suulta sisäänpäin. Pielit eivät eronneet seinämuurista.
- 2) Pohjoismuurin kolo ei ollut yhtä huolellisesti valmistettu (valok.1433). Holvin laattakivi epämääräinen, ensimmäinen n.50, toinen n.30 cm pitkä.
- 3) Kaakkoissuunnassa olevan kolon suoran liuskekiviholvin kivet jälleen säännölliset, ensimmäinen n.50 toinen n.30 cm pitkä, työntyivät pieliin sisään. Pohjoispielenä oli myös pystyssä oleva 5 - 10 cm paksuinen suuri laattakivi, josta aukon pohjoispuolella muodostui. Kiven koko n. 55 x 35 cm. (valok.1436).

DYSTYSSÄ OLEVA

LAATTAKIVI 55 x 35 CM

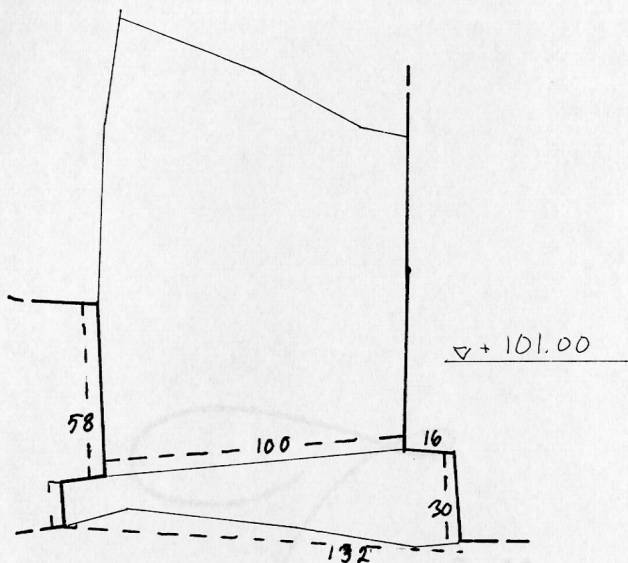
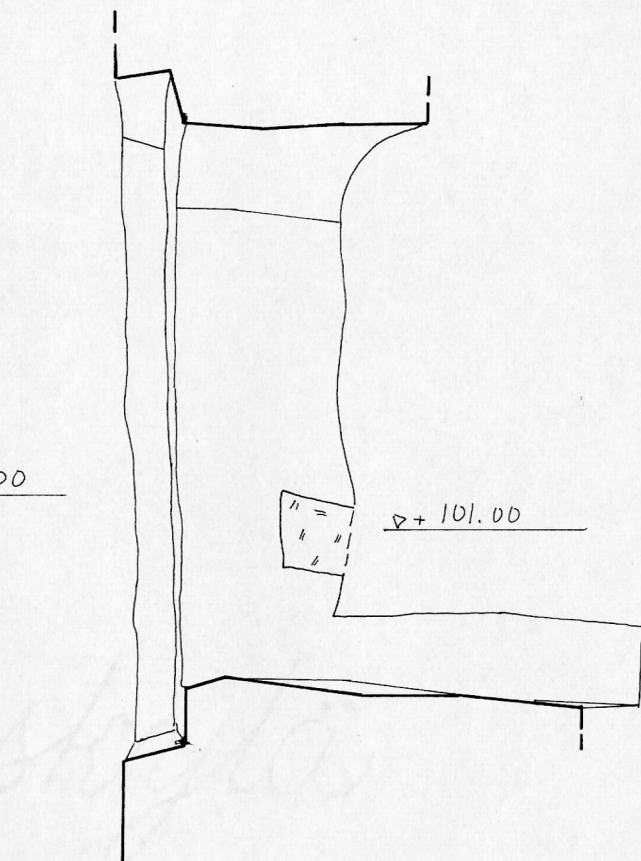
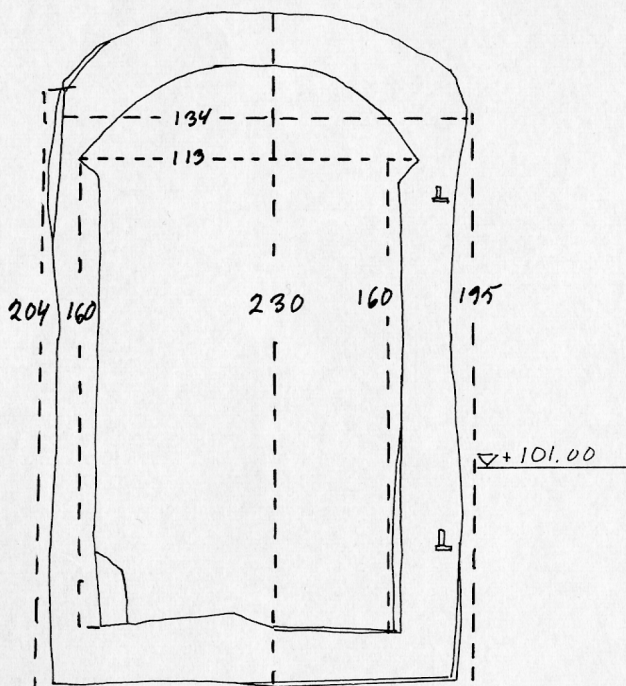
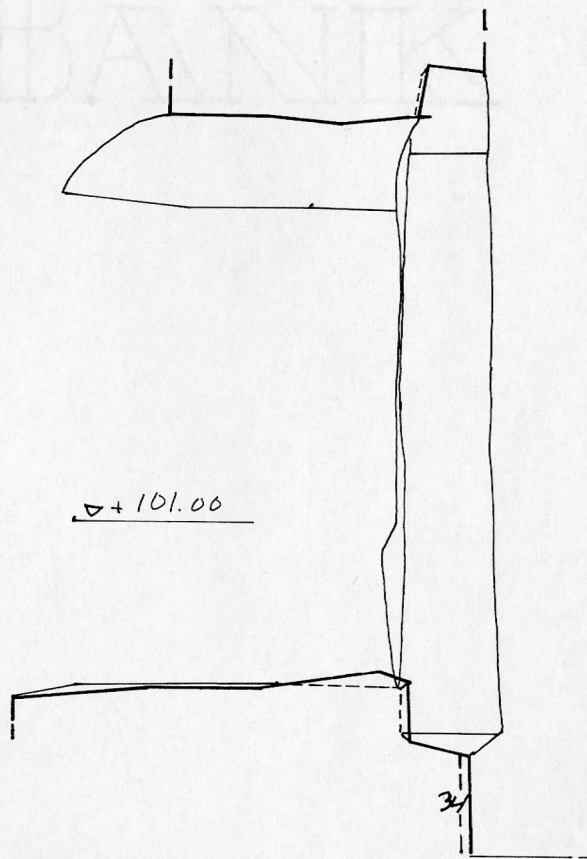
TUTK. PIIRUSTUS 4
A 401, A.

Huoneen 401 ovi joka sijaitsi oviuurroksessa avautui suoraan kierrepor-
taista ilman eteistilaa. Oviaukossa pieni segmenttiholvi, jossa vanhaa muuri-
laastia pintarappauksena, paikattu sementtilaastilla. Holvi kiilattu olan koh-
dalta. Holvin pituus länsipäässä 115 cm, laen kohdalla 75 cm ja itäpäässä 55 cm.
Holvi tehty pienistä liuskekivistä. (Oven mitat ks. tutk. piirustus 4).

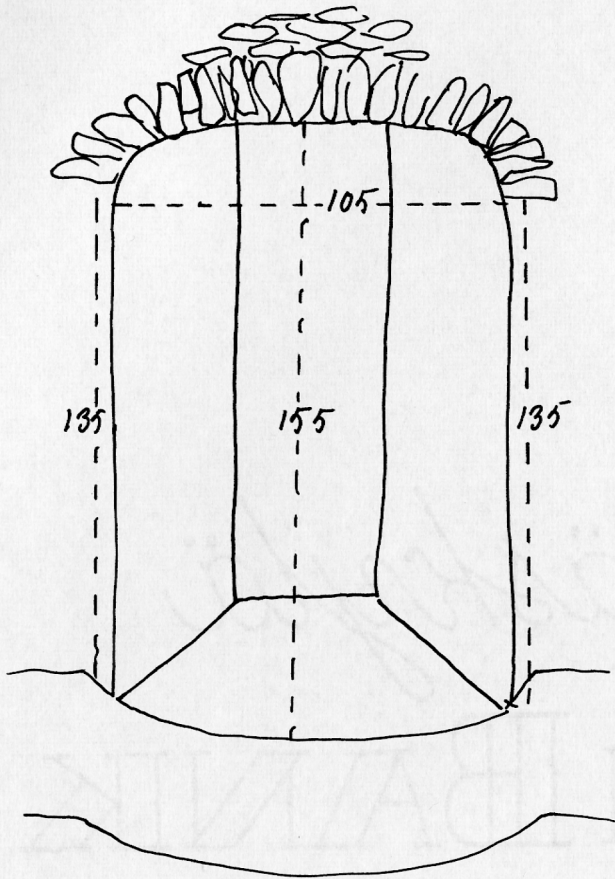
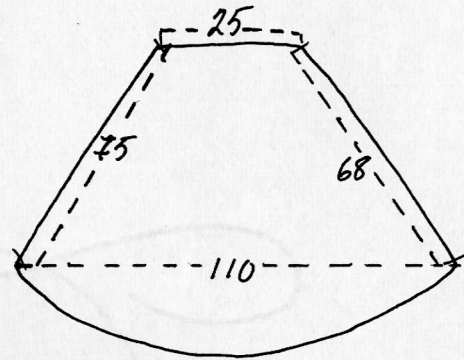
TUTK. PIIRUSTUS 5
A 401, B, TAKKA

Takkaa korjailtu jossain vaiheessa, sillä sen matala otsa on muurattu sa-
malla uudemmalla valkealla kalkkilaastilla, jolla huone suurimmaksi osaksi oli
saumattu. Muurilaastia oli vain pielissä ja hormissa. Takan otsa muurattu ilmei-
sesti Aspelinin aikana, koska hän mainitsee takan otsan olleen sortunut (ks.
Aspelin s.26). Otsa muodosti matalan korikaaren (ks. Taidesanakirja s.269) liit-
tyi pieliin ilman olkaa. Hormin nelikulmainen liuskekivihormi 35 x 35 cm kapeni
ylöspäin. Hormi kulki ylöspäin muurissa, ulkoaukkoa ei löytenyt. (Takan mitat
tutk. piirustus 5).

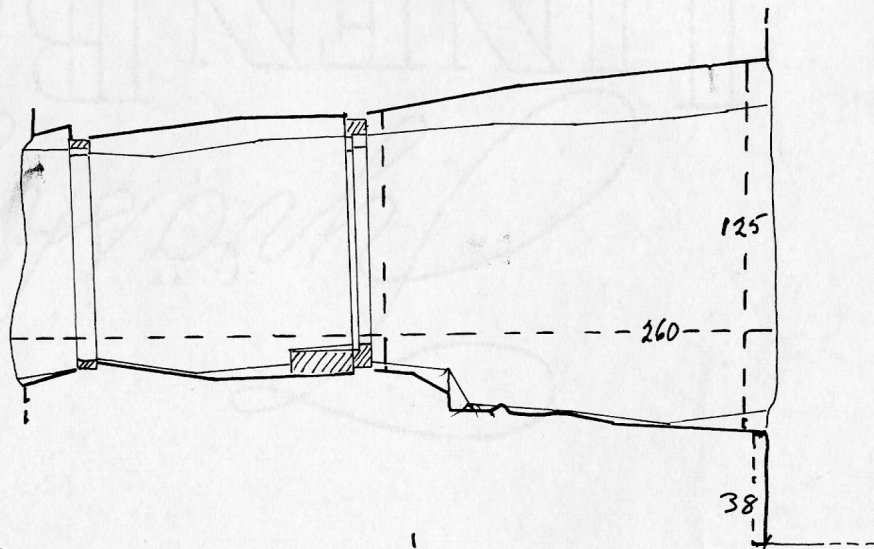
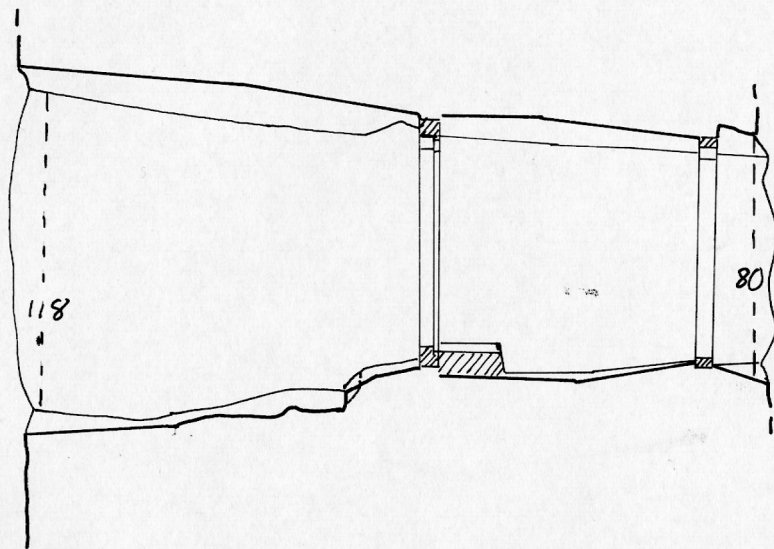
TUTK. PIIRUSTUS 9
A 401, F,

Ikkuna F avautui koilliseen ja oli paljon edellisiä pienempi. Siinä oli
myös tykinalusparru (tutk. piirustus 9). Pieltä ja holvia paikkailtu sementillä.

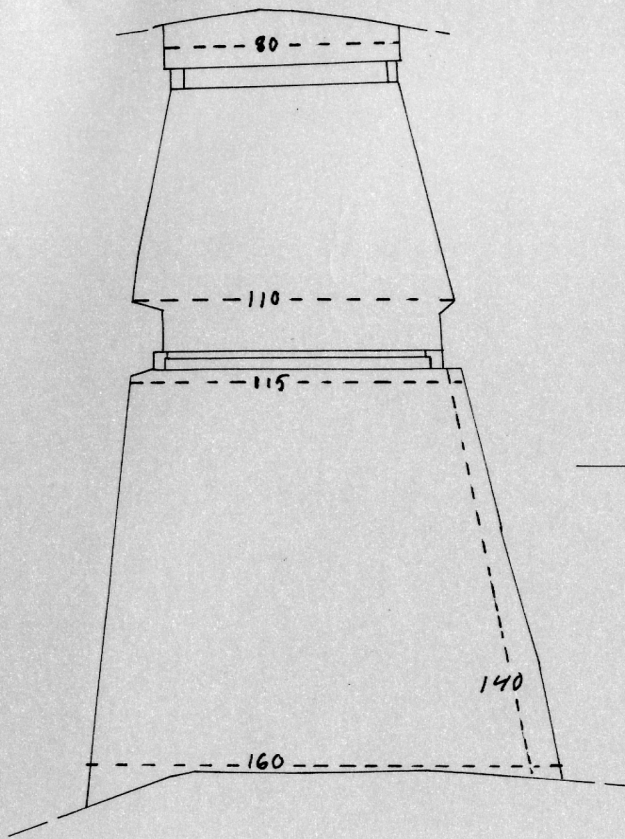
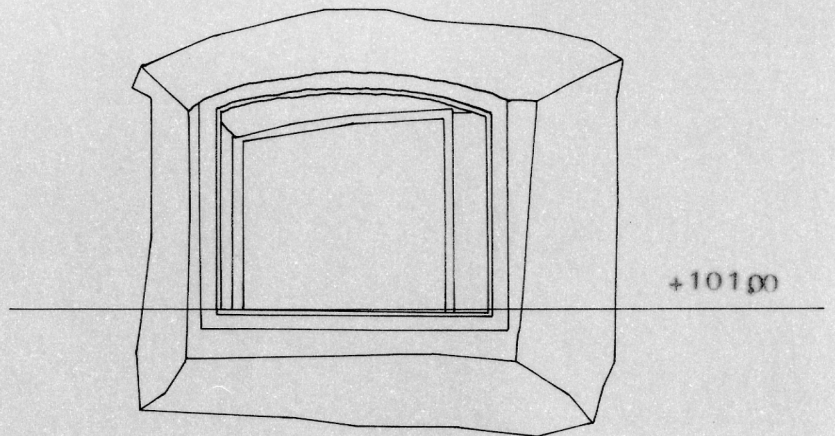
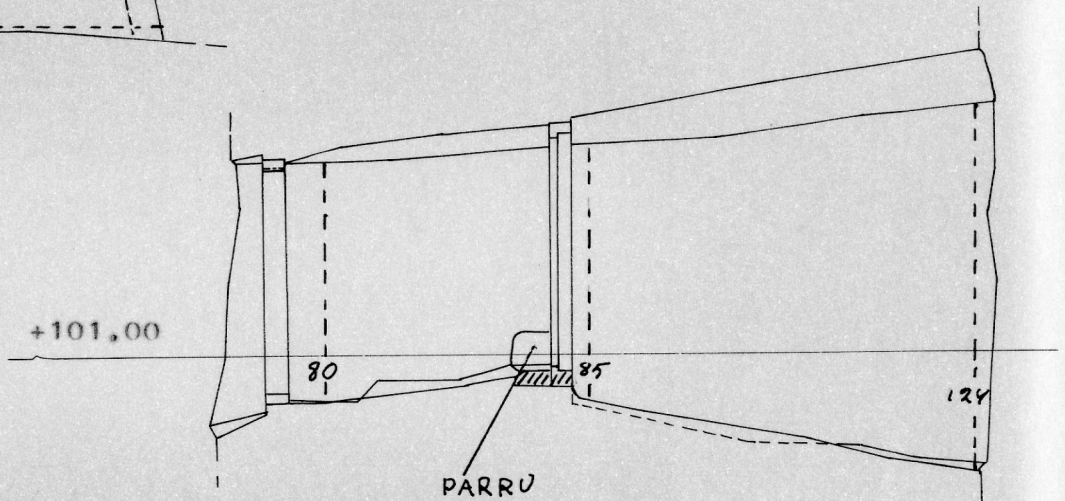
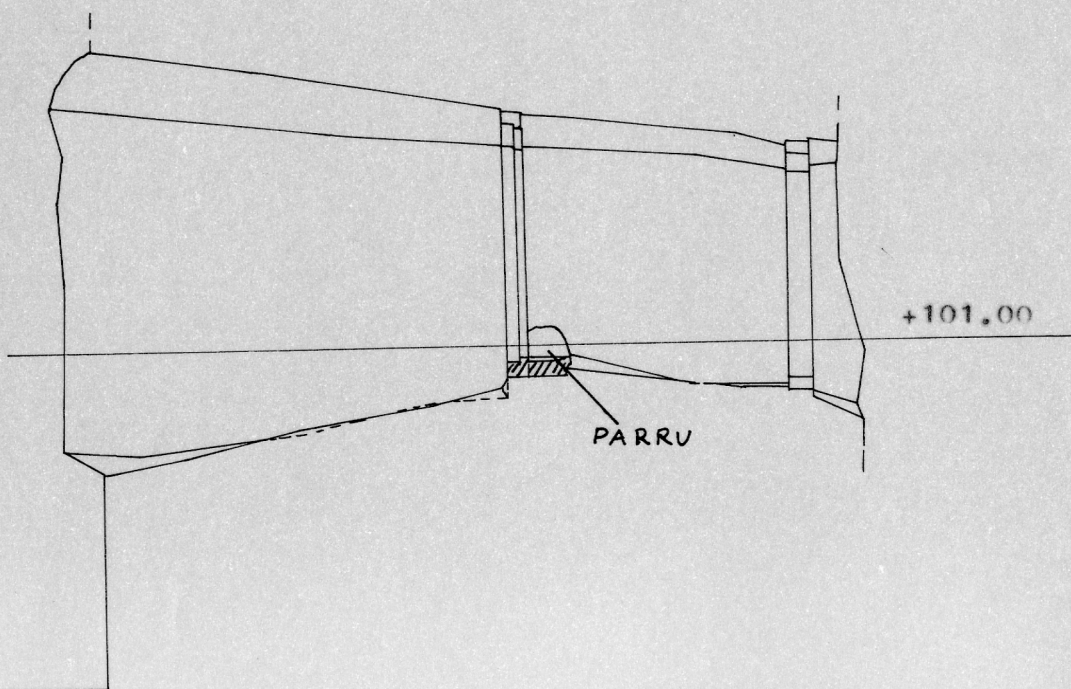
TUTK. PIIRUSTUS 6

Ikkunat: Kaikissa ikkunoissa matala segmenttiholvi. Luoteeseen avautui
ikkuna c. Sen holvivaippa oli rapattu alkuperäisellä muurilaas-
tilla, jossa yhä näkyvissä laudan painaman jäljet. Sisempi ikkuna-aukko tehty
vanhaan tykinalusparrun päälle, joka työntyi pielien sisään. Parru oli halkais-
tu tasaiseksi. Ikkuna-aukon ulommaisin osa, molempien ikkunakehikkojen välissä
oli rapattu valkeaksi. Rappaus ulottui muurin ulkopinnalle yhtäjaksoisesti ja
peitti tornin ulkomuuria ikkunan ympäristössä. Holvin laessa kulki sen päästä
päähän halkeama. Pieleet ja ikkuna-aukon pohja seinämuurausta. Pohja peitetty
laattakivillä. (tutk. piirustus 6).

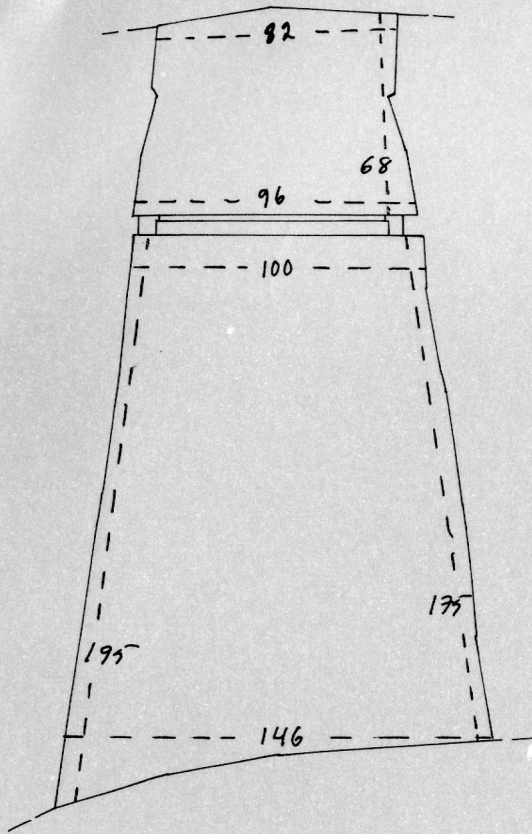
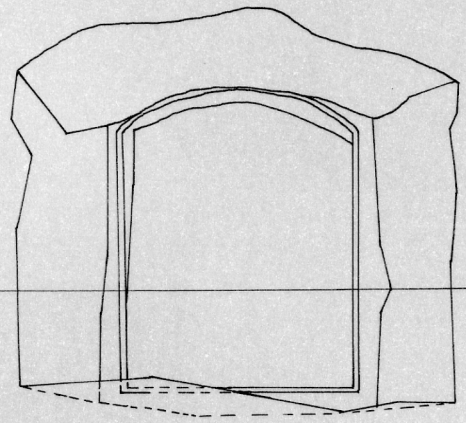
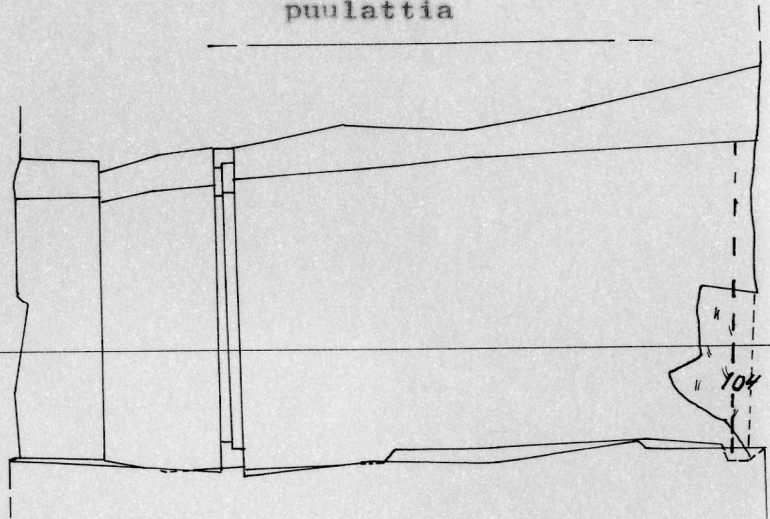
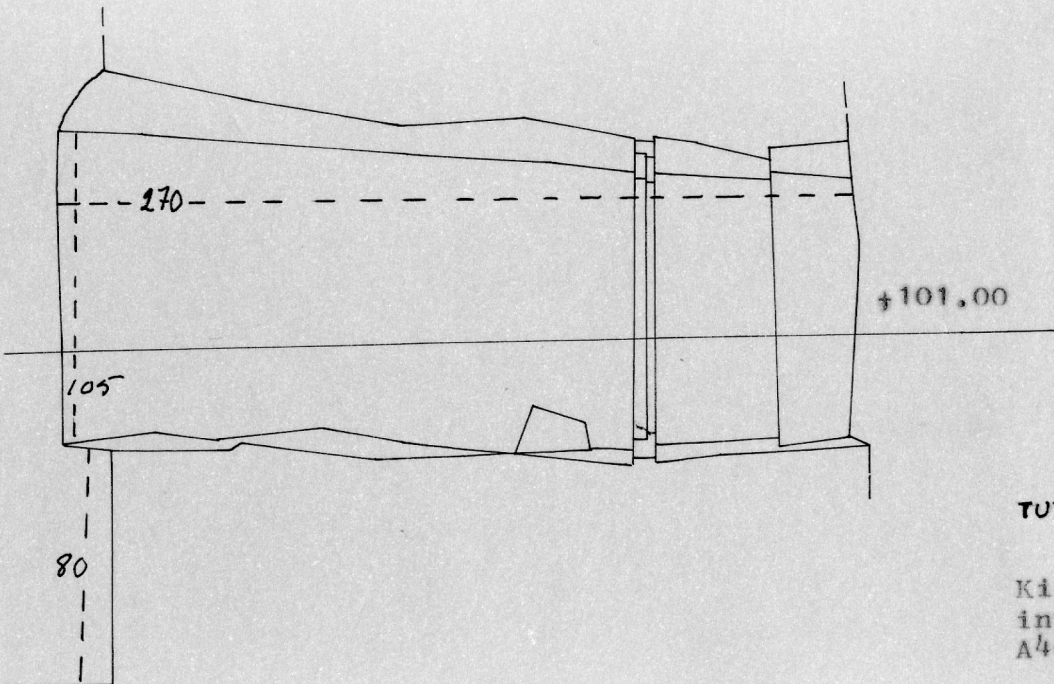
TUTK. PIIRUSTUS 7

Koilliseen avautuva ikkuna d samanlainen kuin edellinen. Holvissa myös
halkeama paljon pahempi kuin ikkunan c holvissa. Rako 3 - 5 cm. Tykinaluspar-
rua ei ollut, mutta pohjoispieleessä kolo, jolla ei kuitenkaan vastinkoloa ete-
läpieleessä (tutk. piirustus 7).

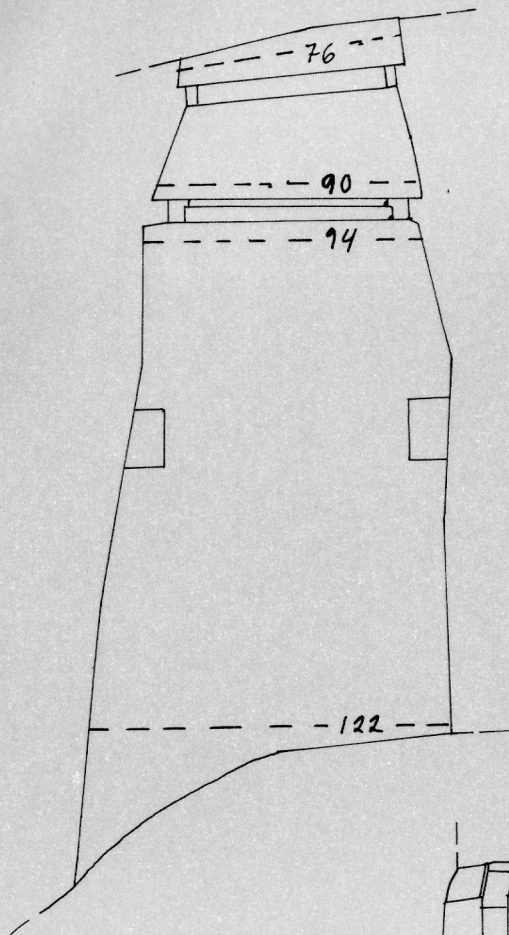
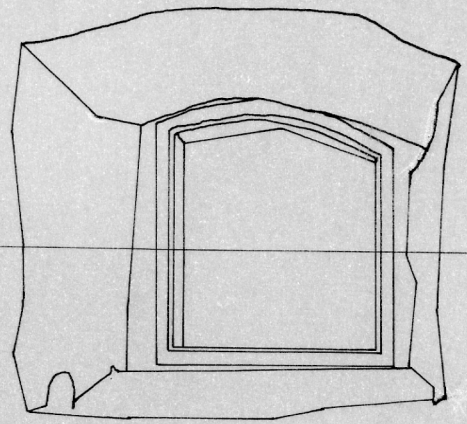
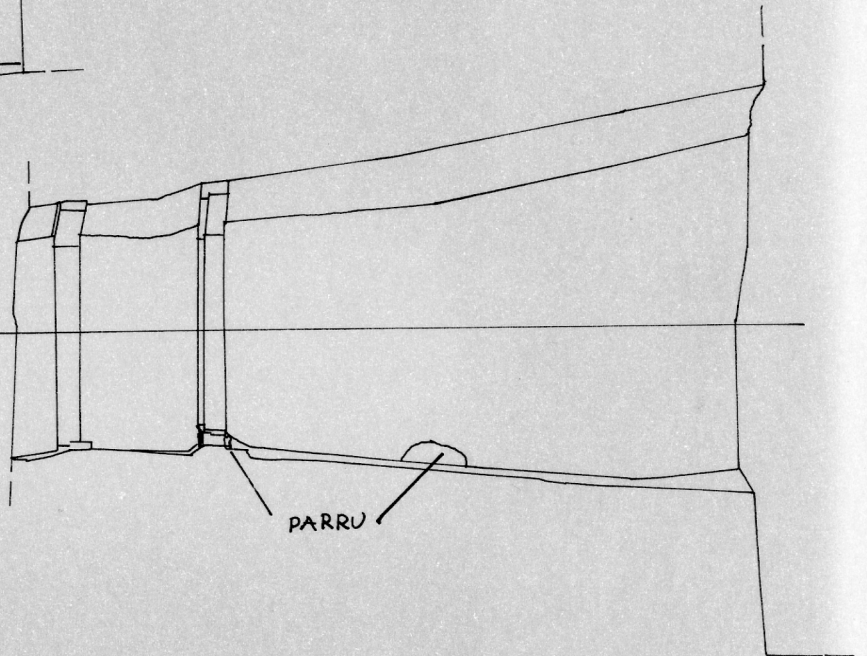
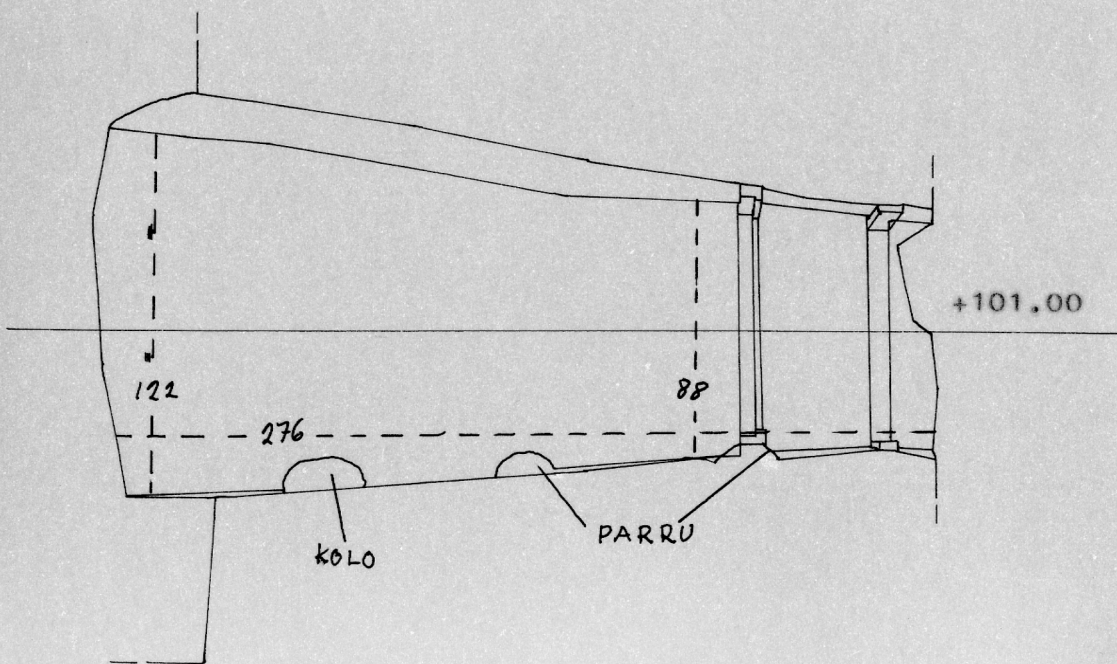
TUTK. PIIRUSTUS 8

Ikkuna E avautui itään ja oli periaatteessa edellisten kaltainen. Tykin-
alusparruja oli kaksi. Lähimpänä ulkoreunaa olevaan parruun oli jälleen kiin-
nitetty ikkunakehikko. Sisempi parru oli sahattu poikki siten että vain pätkät
olivat jäljellä. Pohjoispieleessä lisäksi kolo, jolla ei ollut vastinkoloa ete-
läpieleessä. Holvin vaippa rapattu (tutk. piirustus 8).
