A 401 - A 301 välinen tila
Tyhjennyskertomus

Rainer Knapas

A 401 - A 301 välinen tila. Tyhjennyskertomus.

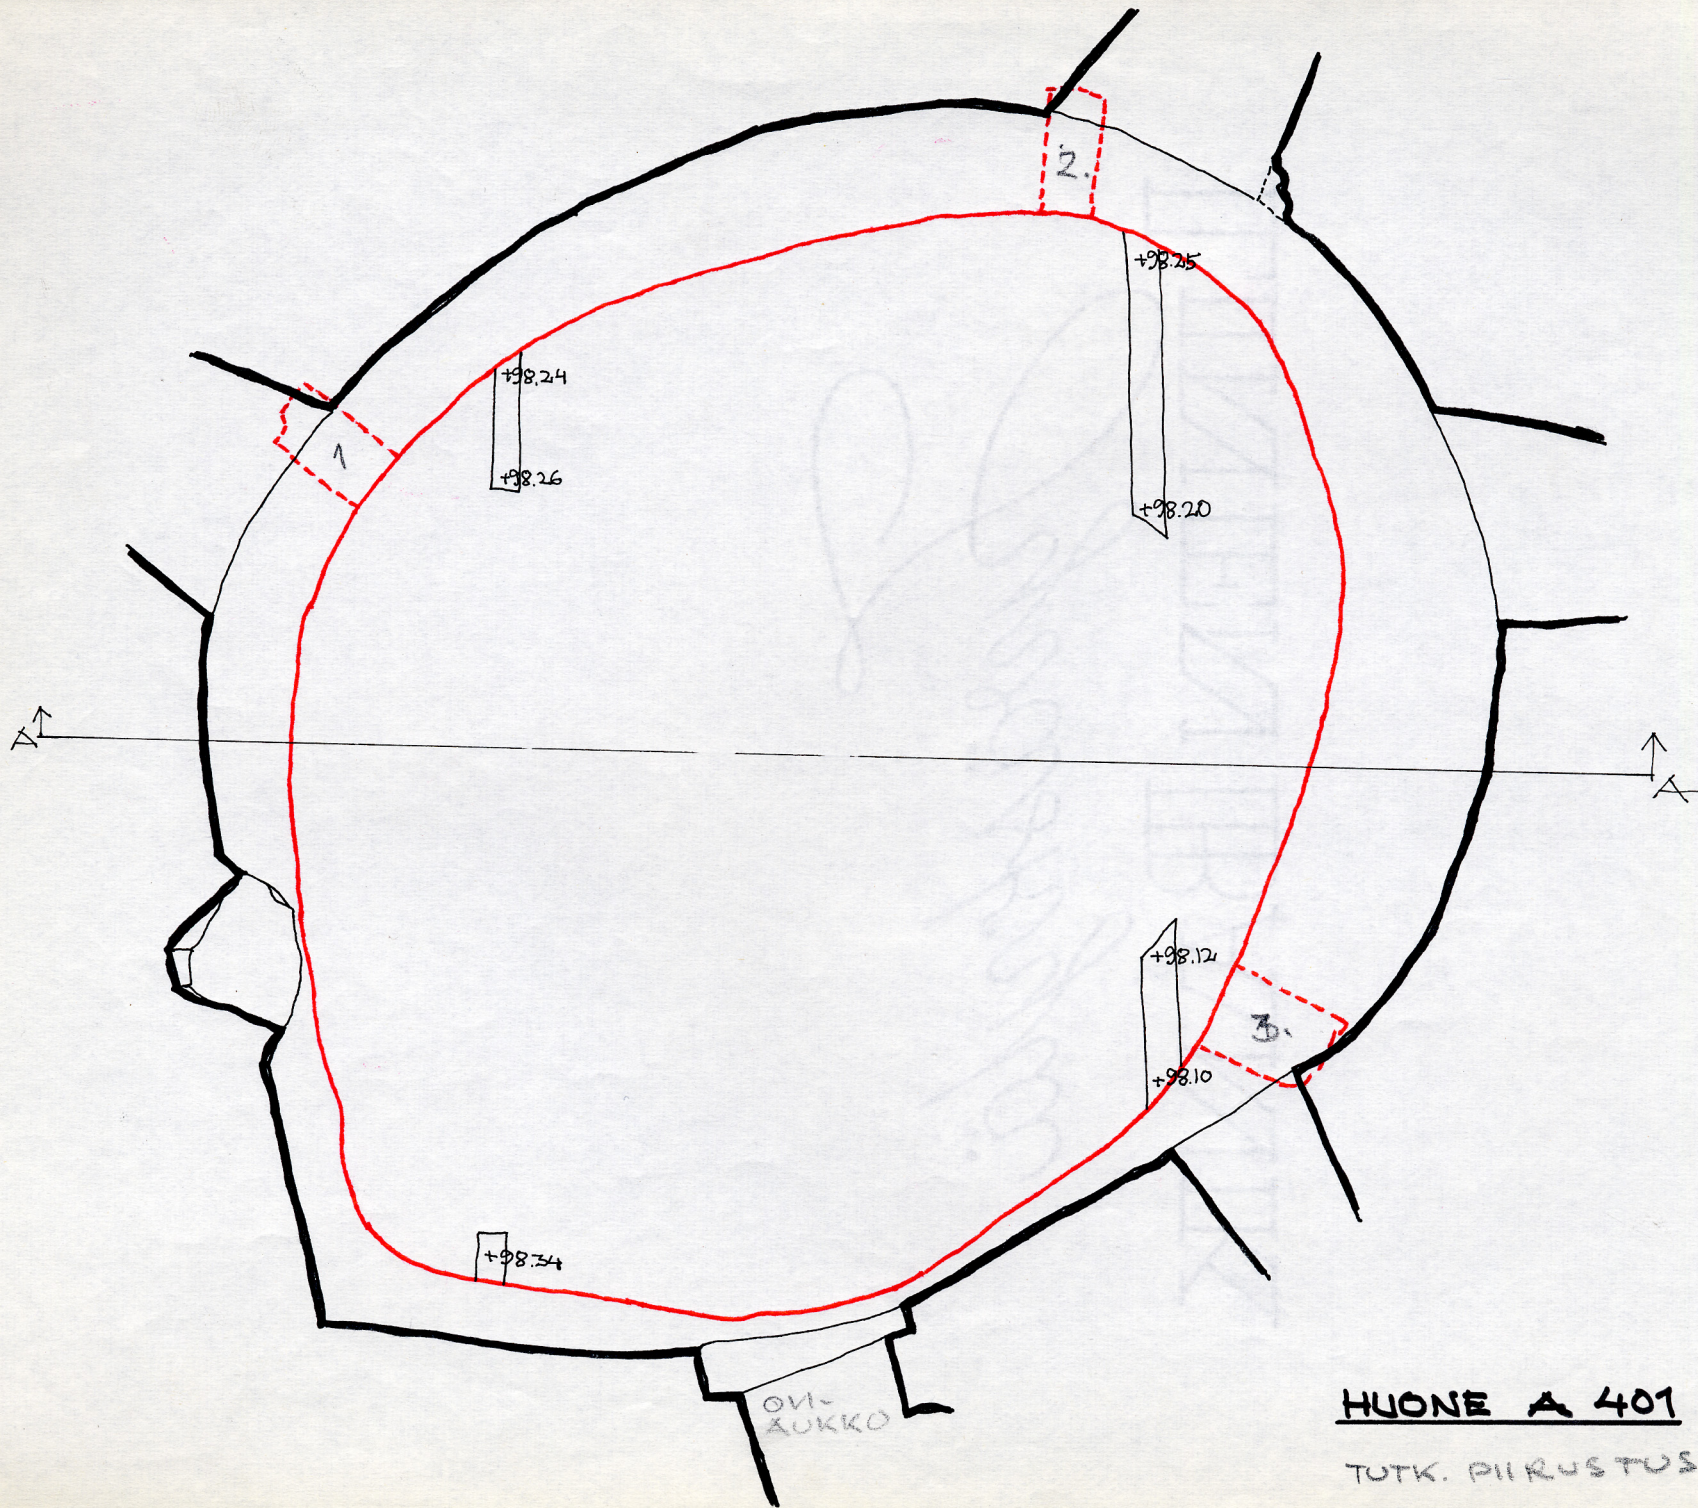
TUTK. PIIRUSTUS

Seinämuuraus: A 401:n ja kappelin holvin välisestä tilasta ei tehty limityspiirustusta, sensijaan se valokuvattiin kokonaan. Seiniin on nähtävästi ollut muurattuna edellisten lisäksi kaksi parrua, joista nyt oli jäljellä vain neljä pätkeä. (ks. tutkimuspiirros 1.). Katkaisupinnoissa oli melko uuden näköinen sahausjälki. Koko oli suunnilleen sama kuin varsinaisten lattiaparrujen.

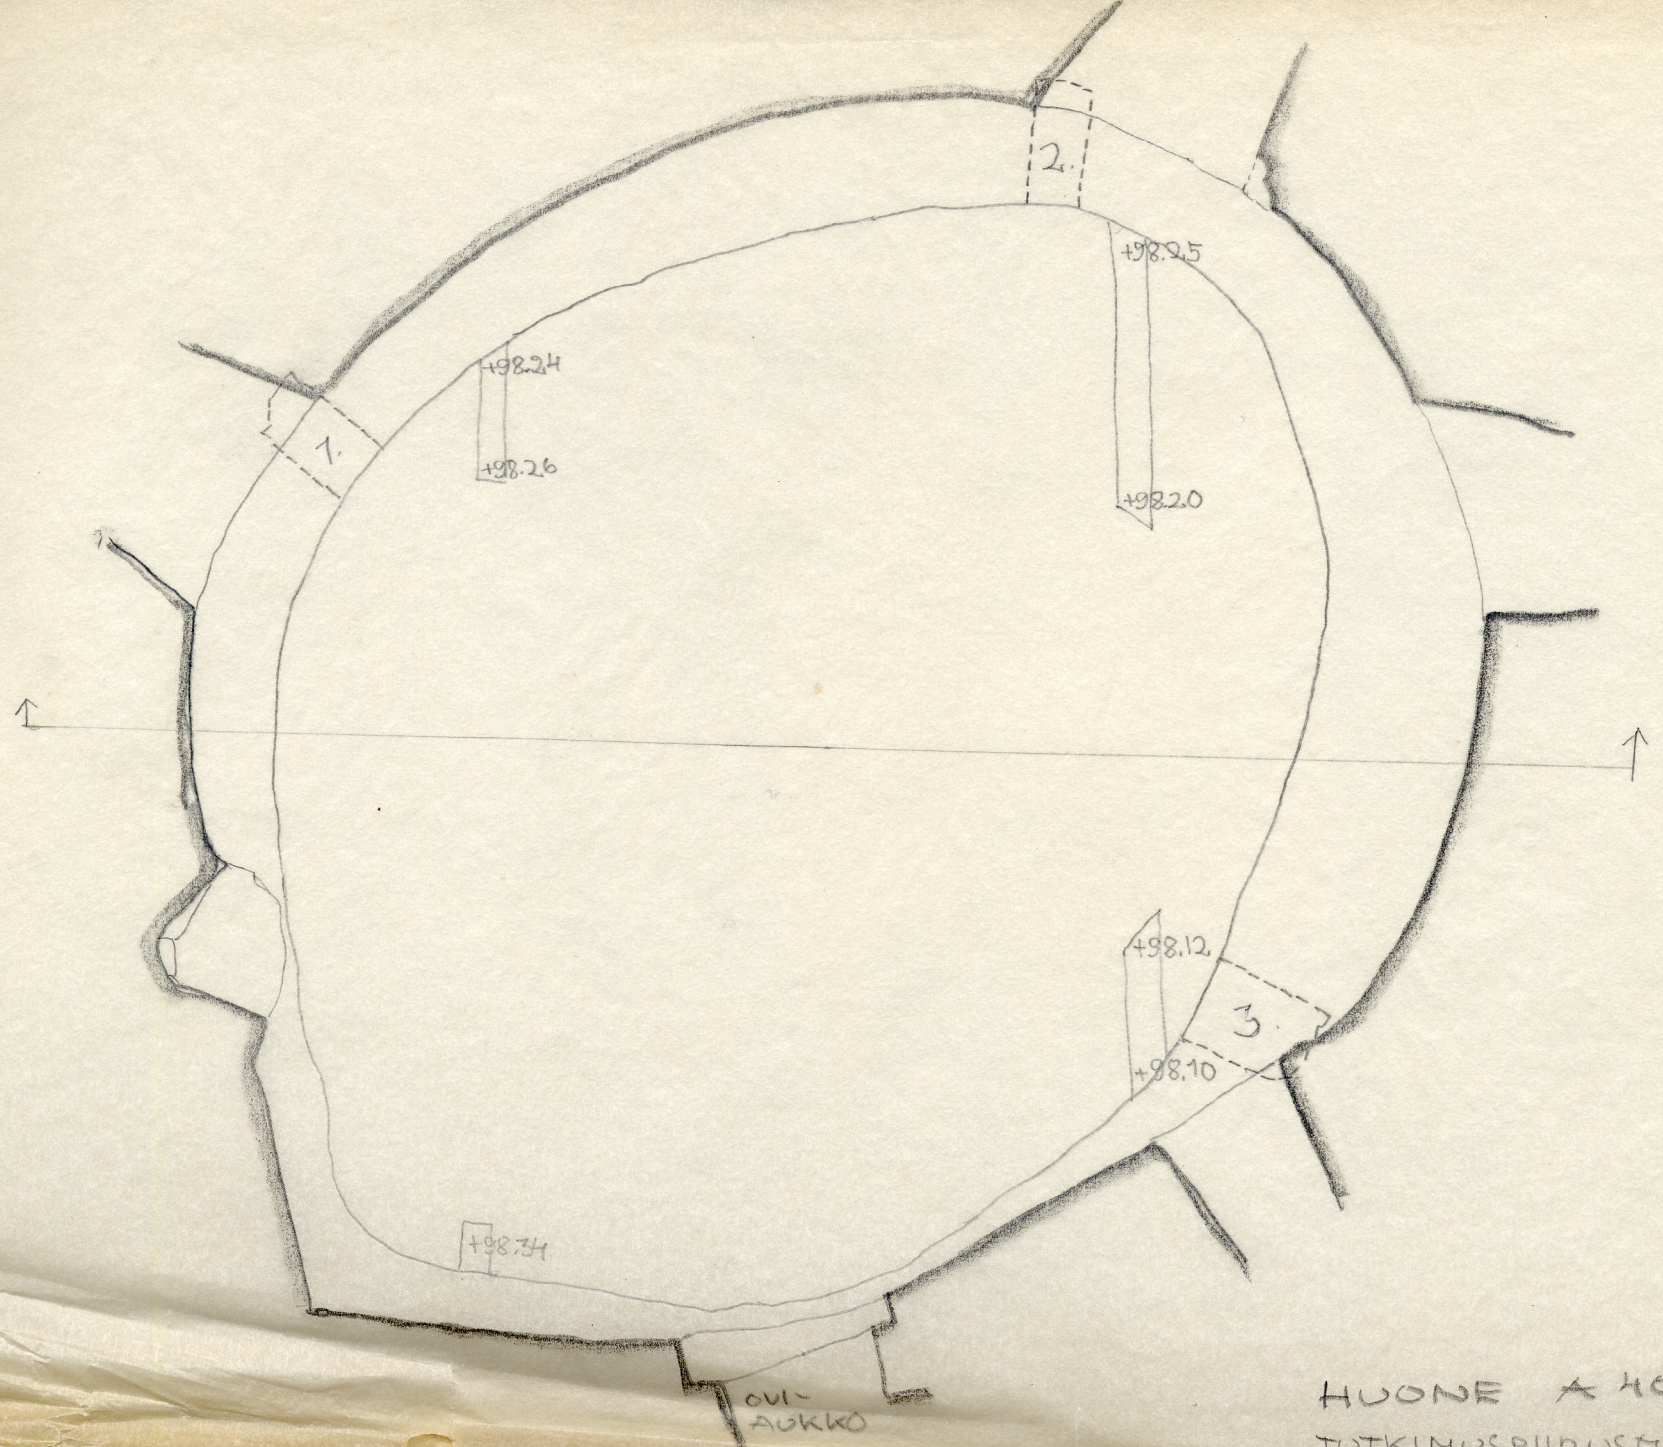
HUONE A 401
TUTKIMUSPIIRUSTUS

Lattia v. 1967: Ponttilankkua (1 1/2"), uusittu ilmeisesti tämän vuosisadan korjauksissa. Sen alla samanikäinen koolaus, tehty vanhojen lattiaparrujen päälle, että pinnasta tulisi vaakasuora.

Lattiaparrut: Honkaa, veistettyjä kaikilta sivuilta, ⁹8 kpl, ~~mitätkin~~. heiman erikokoisia (ks. tutkimuspiirustuksia). Niiden päät upotettu olkaan (taso ja leveys, ks. liitepiirustuksia). Kaikki parrut hyvin säilyneet.

"Vetoristikko": Vinosti ~~vav~~ välittömästi lattiaparrujen alla, samoin veistettyä honkaa. Päät upotettu tukevasti seiniin, nähtävästi hyvin säilyneet.

Täyte A 301:n holvin päällä oli erittäin kuivaa ja pölyvää (paksuus ennen tyhjennystä, ks. Leikk. A-A). Holvin laki oli paljaana ja täytteen seassa oli joitakin irtokiviä.

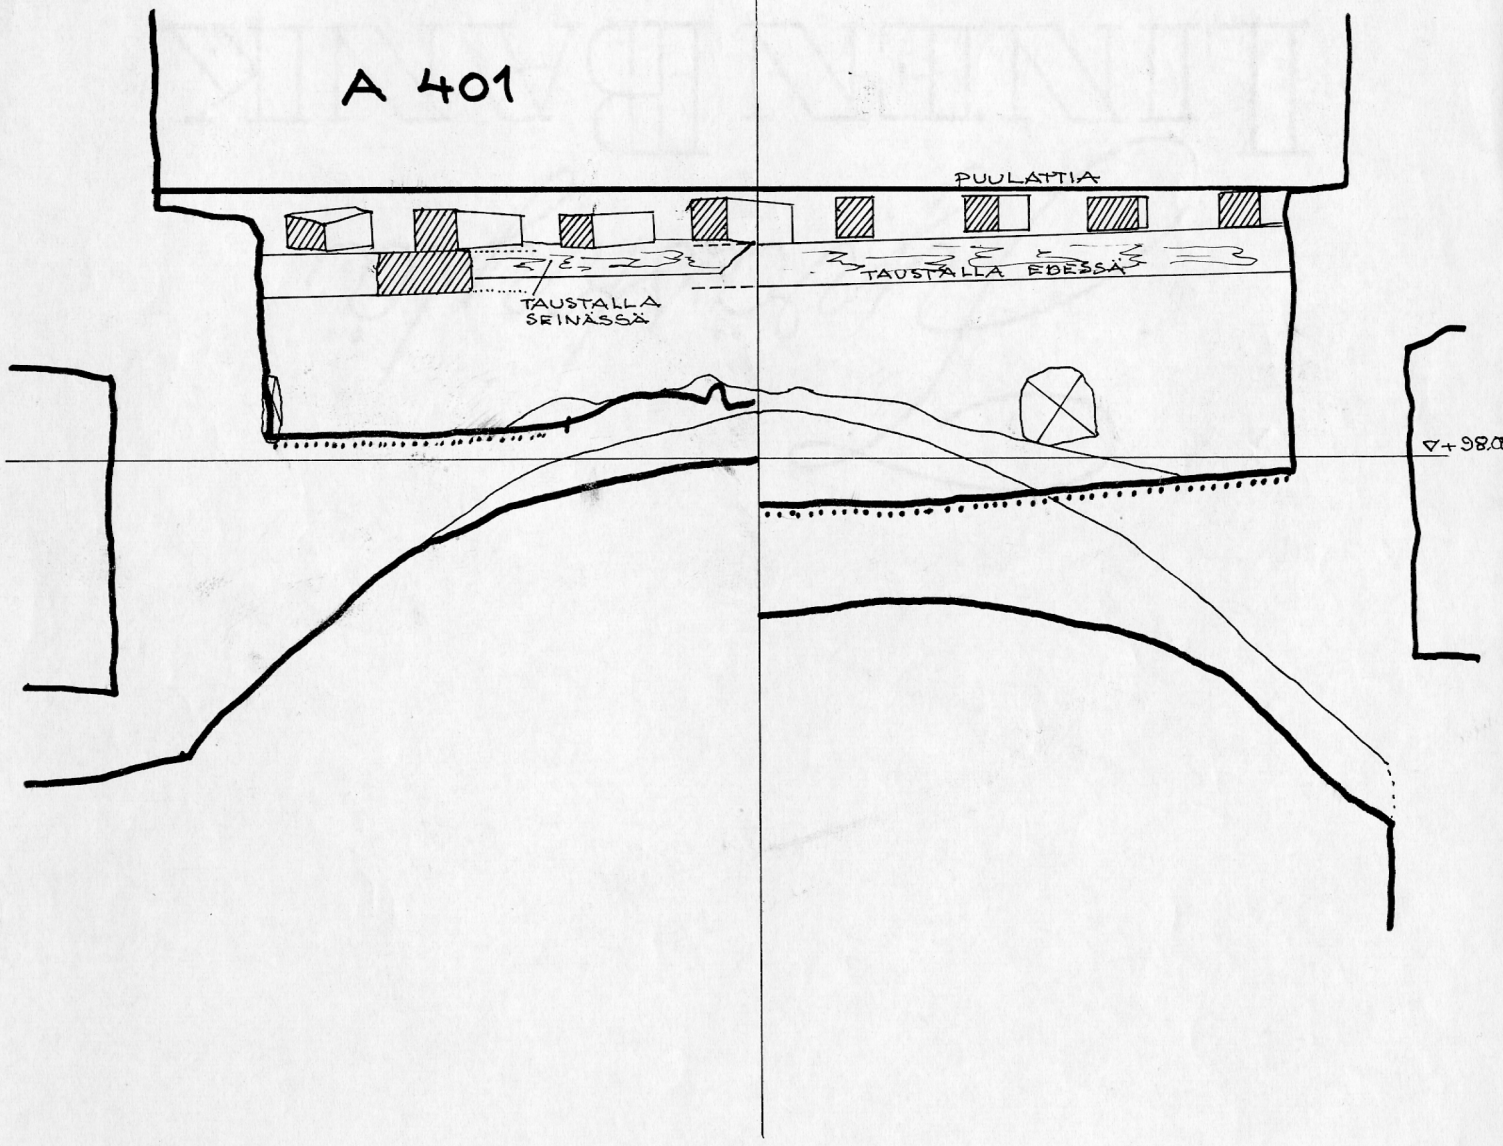
LEIKKAUS B-B
1:50

..... TÄYTEEN
PINTA
