IRKUNA -JA OVIPIHUSTUKSET

A 501

A 501, Kirkkotornin inventointikertomukseen (Raija Ryhänen 1968)
liittyvät kuvat

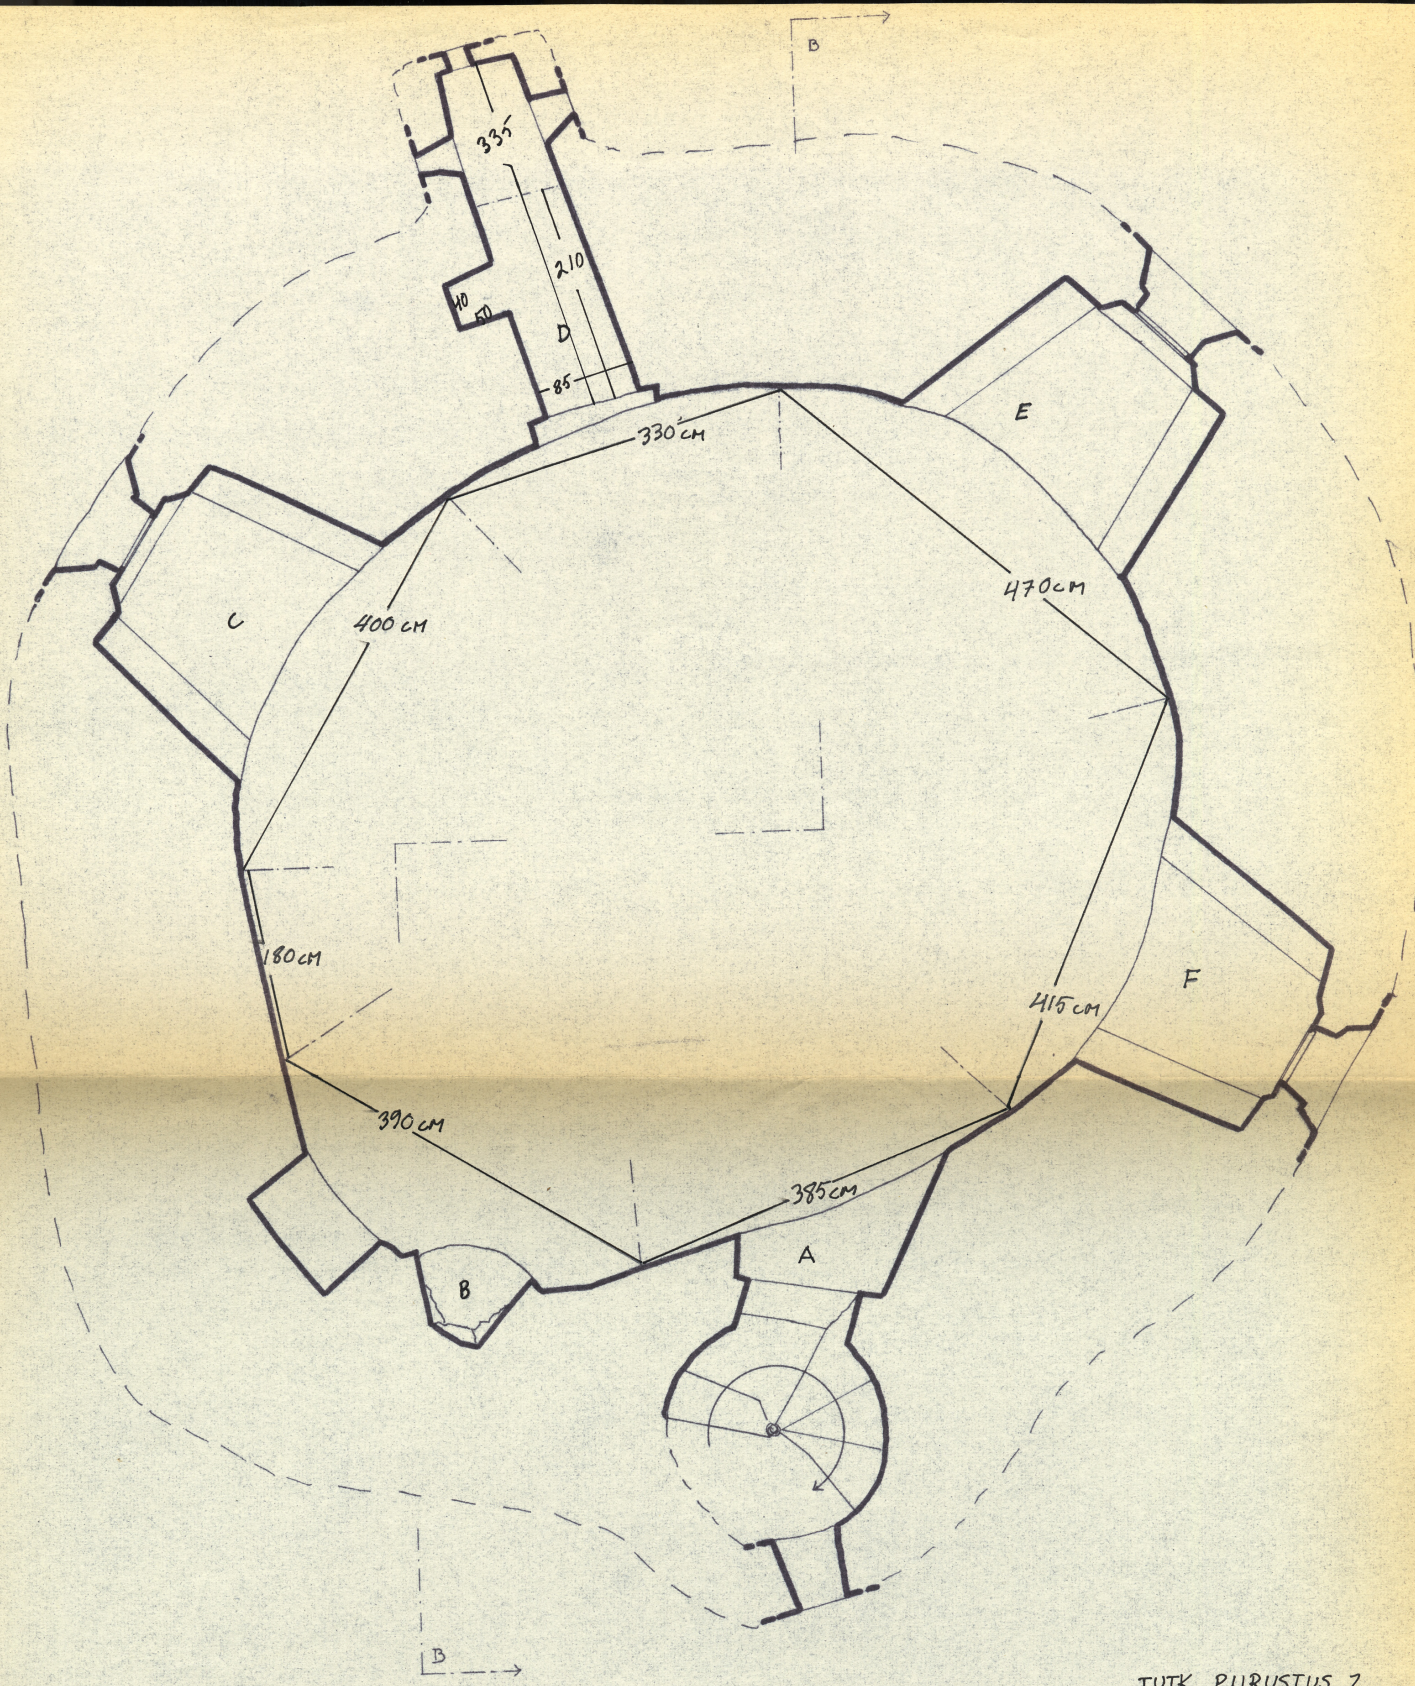
TUTK. PIIRUSTUS 7

Huone A 501 oli alunperin ollut asuinhuone. Alemmissa kerroksissa esiintyvää lounaisnurkkaa ei huoneessa ollut, siten se pohjamuodoltaan oli myös niittä pyöreämpi. Eteläseinällä oli takka (b) ja sen vieressä ni^{vv}ssi, pohjoisseinällä privetti. Ikkunat avautuivat lounaiseen (c), koiliseen (e) ja kaakkoon (f). Ikkunasyvennyksissä oli jokaisessa aikoinaan laudoitettuna olleet penkit. Välitaso, huoneen lattia oli v.1961 valettu betonista. Huoneen ruoteettomassa kupuholvissa oli seitsemän erisuuruista vaippaa. (Tutk.piiirustus 1).

Huoneen holvissa oli jäljellä vanha laasti, jossa taas kaikki laudan painaman jäljet. Lakilaudoitus oli ollut pyöreä n.100 cm. Vaipojen laudoitus oli muodostunut 2-3 kolmasti eri vyöhykkeestä. Vaipat olivat eri suuruisia (piirustukset 1, 2). Holvia paikkailtu monista kohdin uudehkoilla kalkkilaasteilla, paikoitellen myös sementillä.

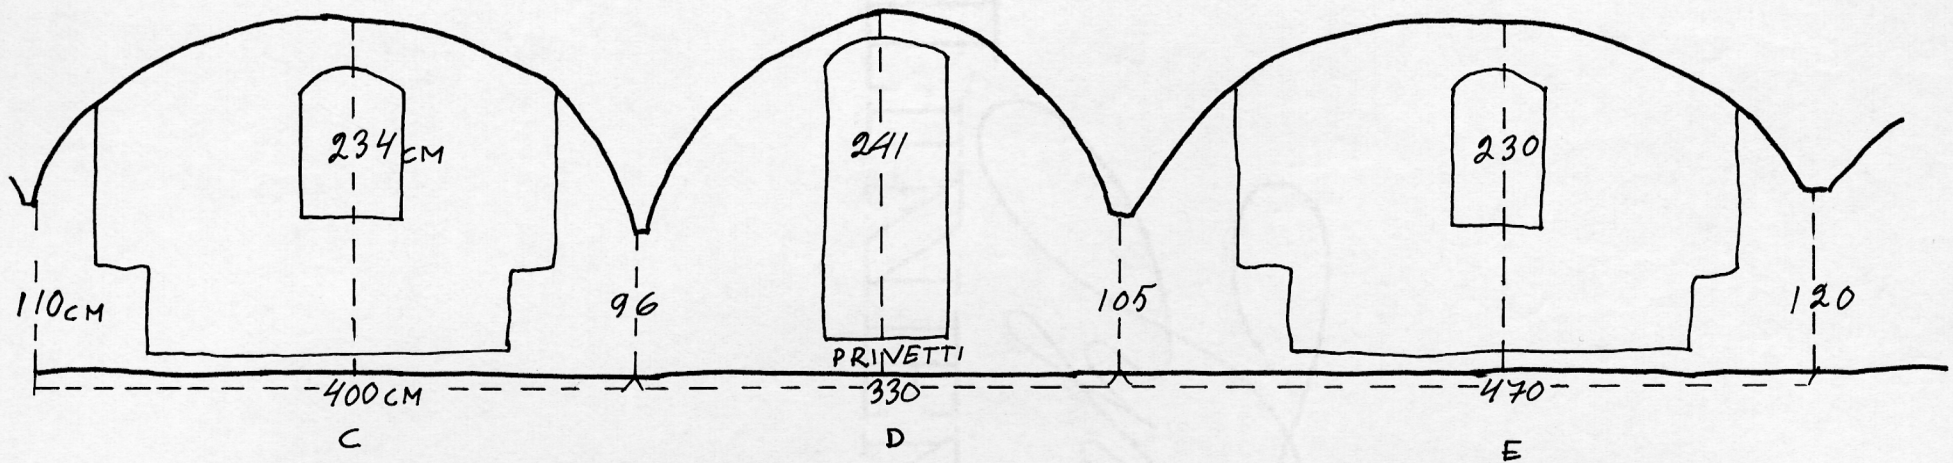
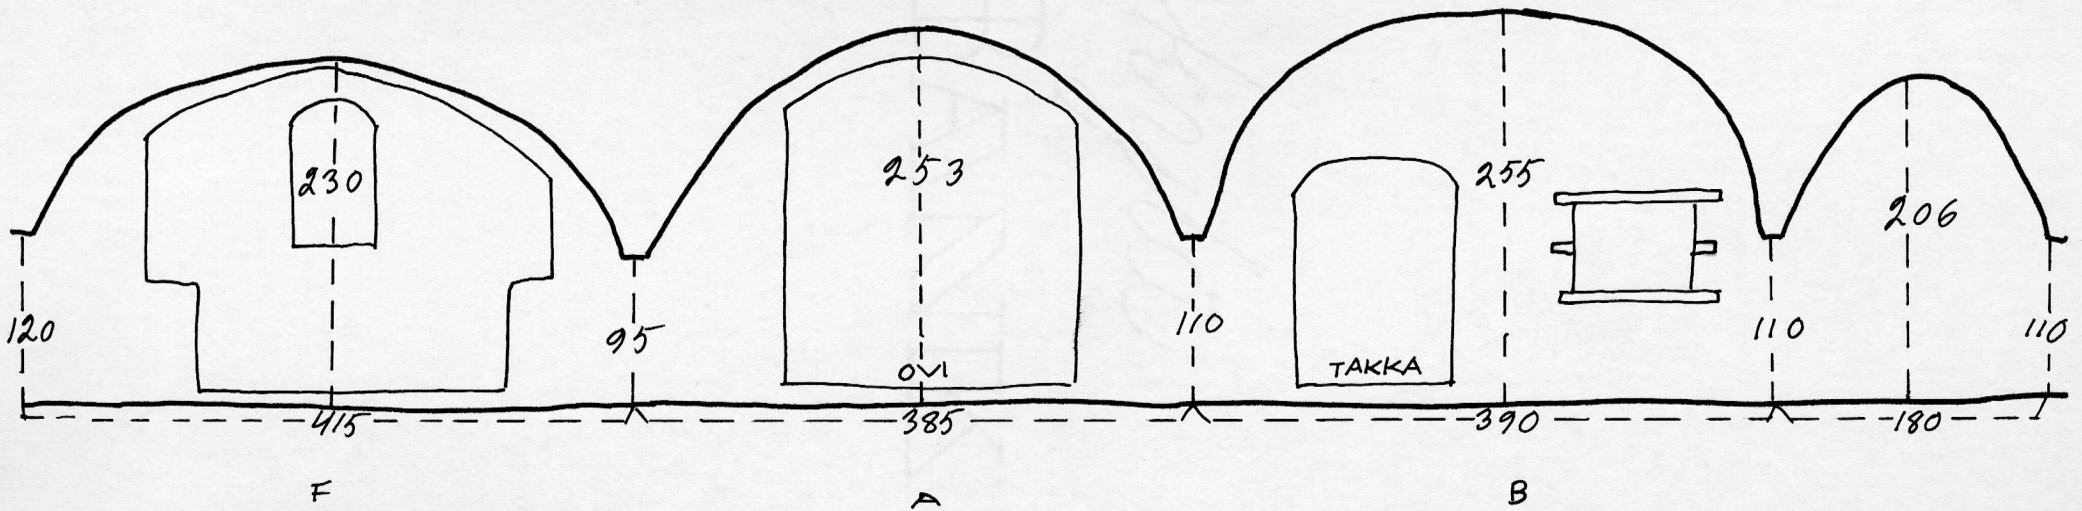
TUTK. PIIRUSTUS 2

Muuri oli matala johtuen huoneen holvauksesta. Holvikantojen kohdalla muurin korkeus oli vain n.95 - 120 cm, korkeimmillaan se oli n.255 cm. (Tutk.piiirustus 2). Muurauksessa oli käytetty etupäässä liuskekiviä sekä sileäpintaisia luonnonkiviä, joten seinät olivat melko tasaiset. Varvitus seinissä lisäsi kaunistä yleisvaikutelmaa, kiilakivinä liuskekiviä. Kivien koot muurissa keskimäärin n.

A 501, SEINÄN KORKEUDET

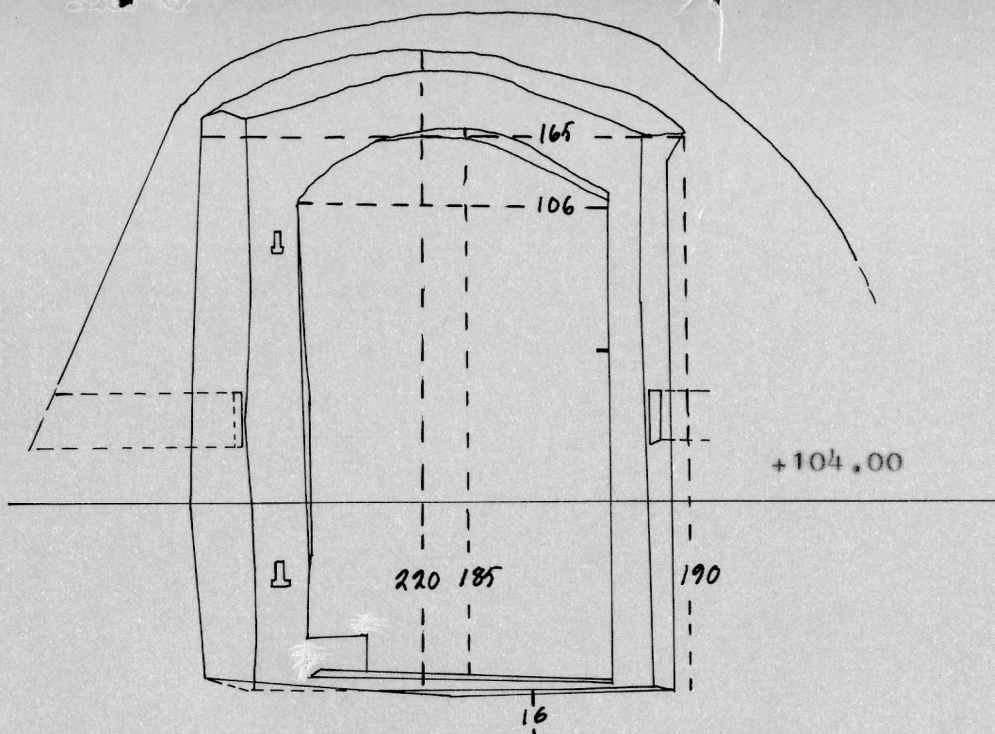
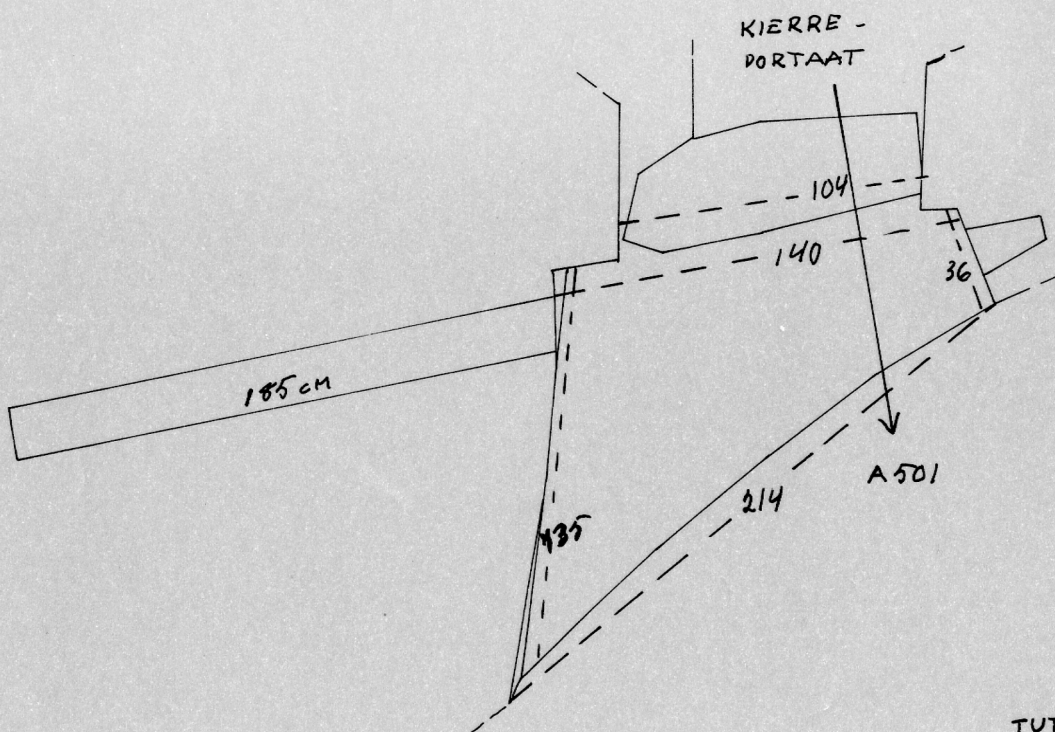
TUTK. PIIRUSTUS 3

Kierreportaista avautui ovi huoneeseen. (Piiirustus 3, 4) Se on voitu sulkea huoneen puolelta palkilla, joka oli jäljellä itäpielessä olevassa kolossaan. Oviaukossa oli matala segmenttiholvi, joka oli rapattu muurilaastilla, holvin ja pielten yhtymäkohtaan jäi pieni olka.

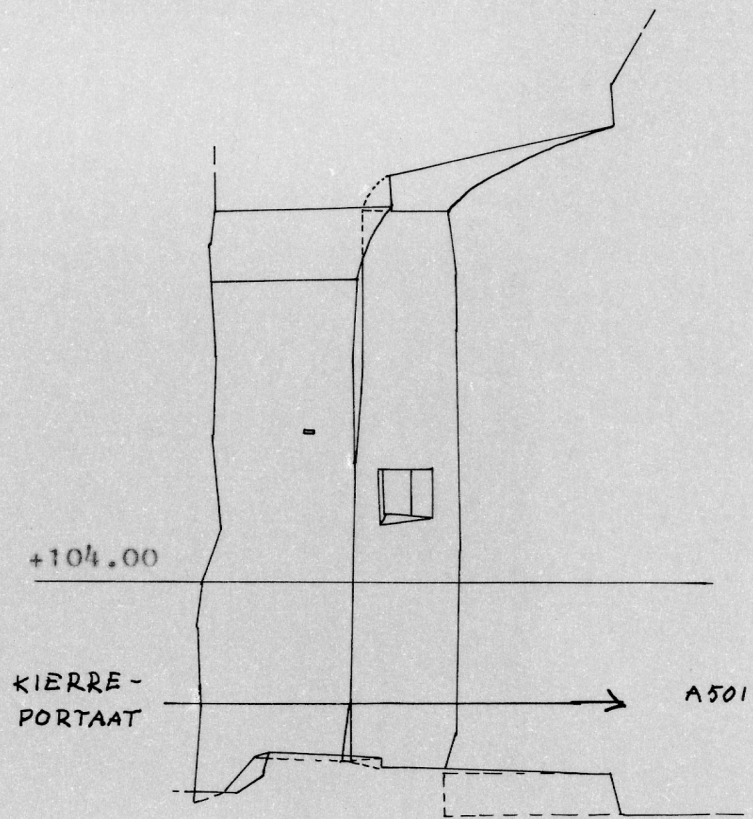
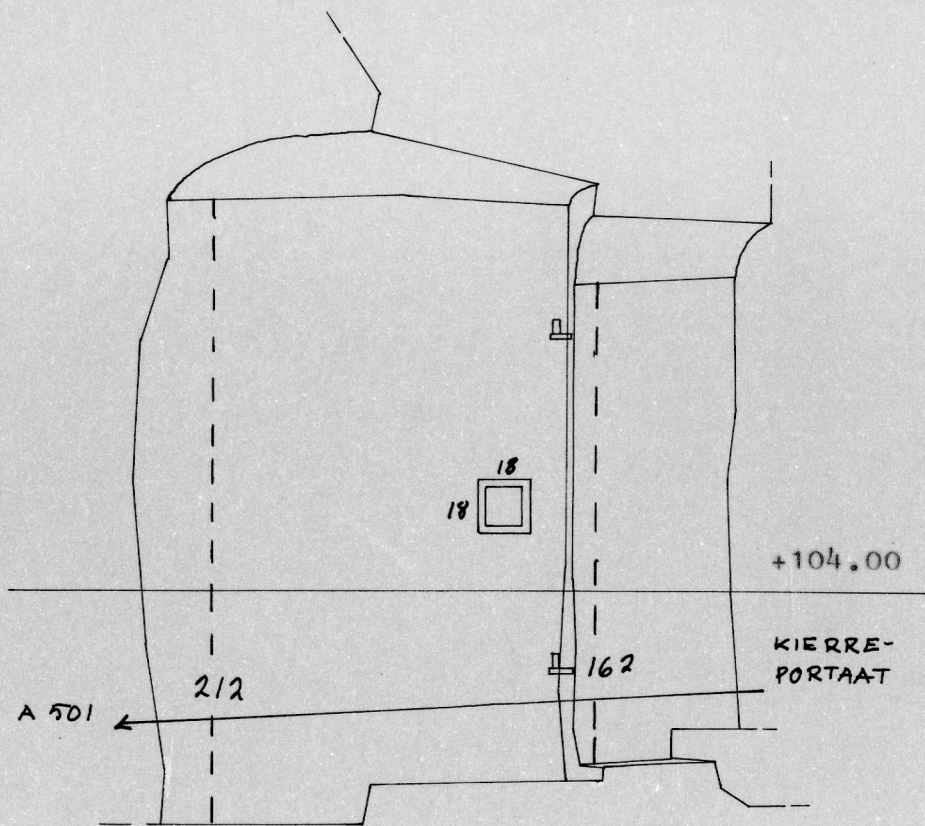
TUTK. PIIRUSTUS 4

LÄNSIPIELI

OVI AUKON ITÄPIELI

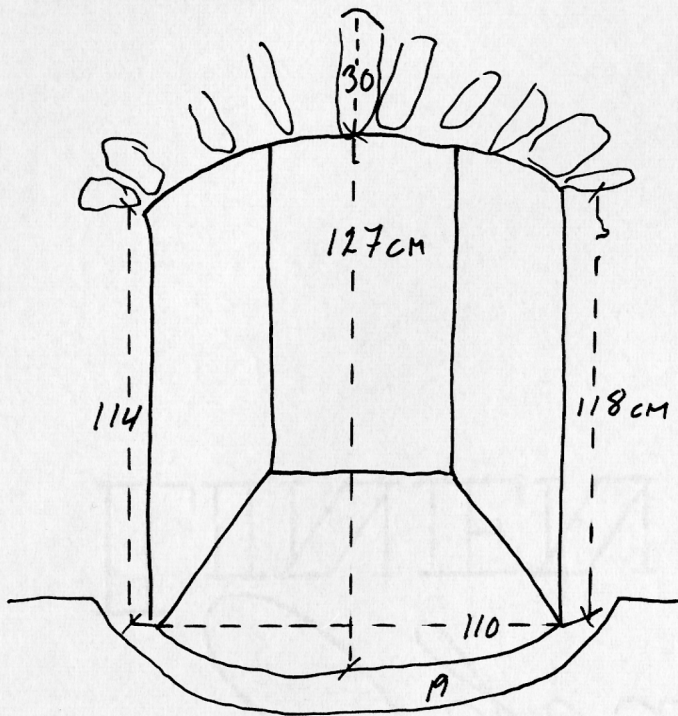
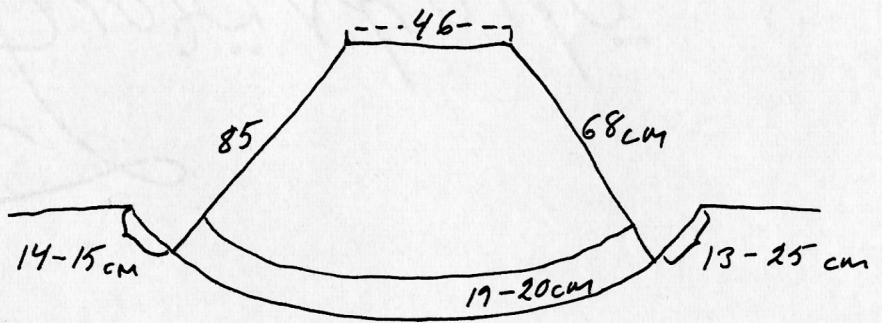
TUTK. PIIRUSTUS 5
A501, B, TAKKA

Takka sijaitsi eteläseinällä. Sen otsa muodosti segmenttikaaren ja pielet erosivat seinämuurista n. 13 - 25. Hormi oli samanlainen liuskekivinen lähes nelikulmainen kuin muissakin linnan takoissa. (Piiirustus 5, valok. 3, 4). Hormi avautui huoneen A 601 eteläisimpään tähytysaukkoon (b) (piiirustus ?).

HORMI
50 x 48 cm

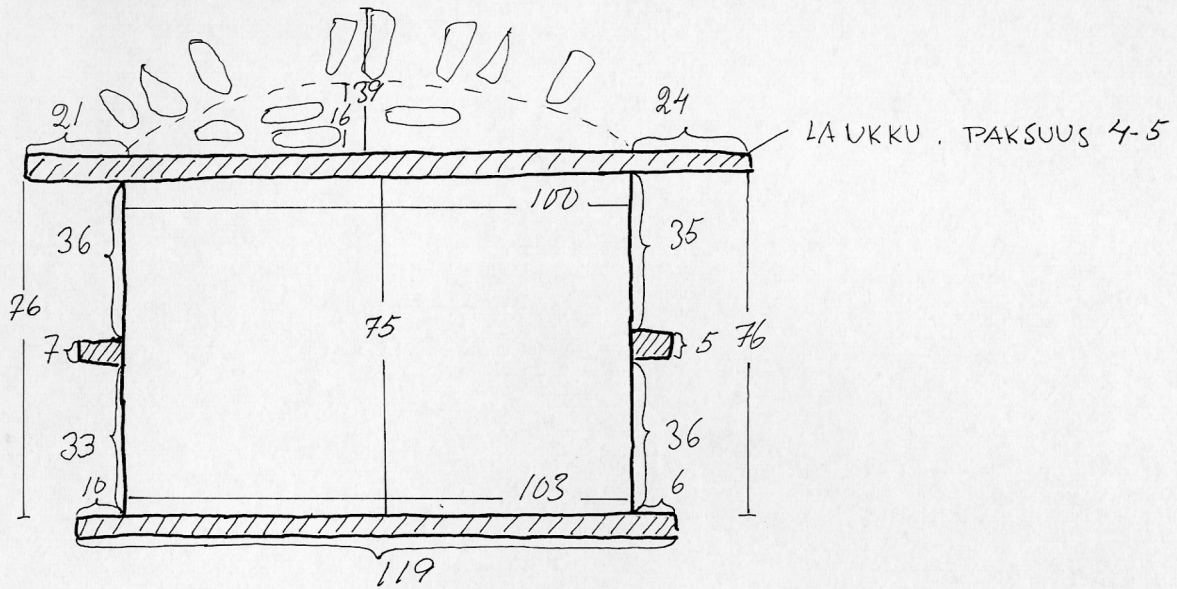
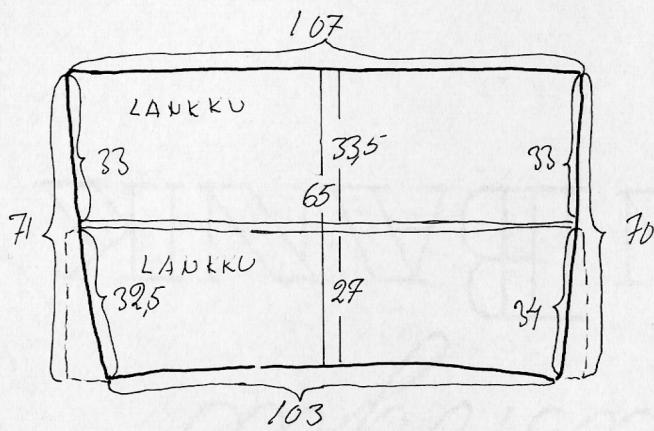
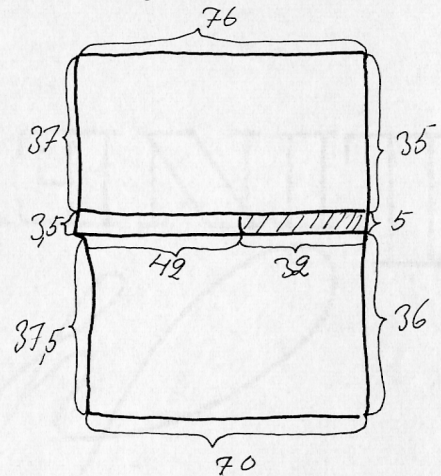
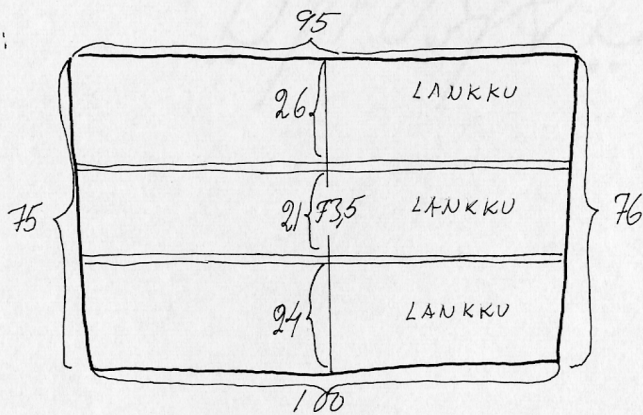
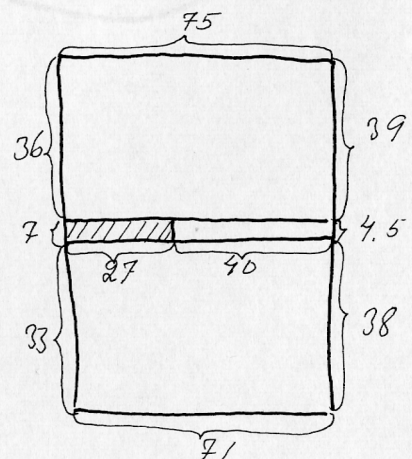
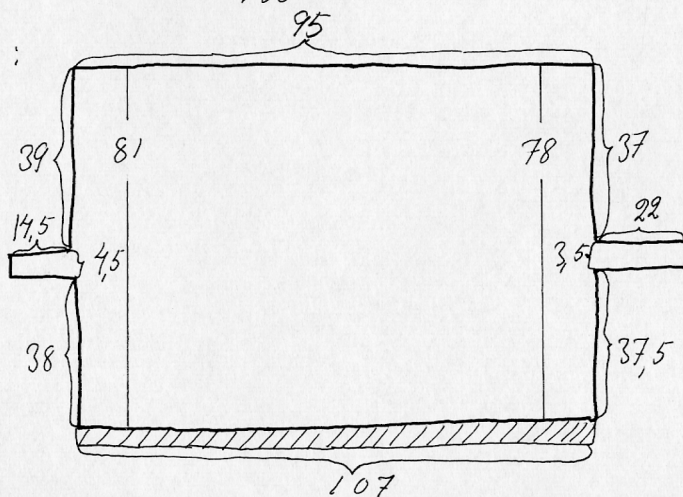
TUTK. PIIRUSTUS 6

Takan vieressä sijaitsi säilytysni^{vv}ssi (piiirustus 6, valok.4,5). Ni^{vv}ssin yläpuolella oli muurissa kevennyskaari. Ni^{vv}ssin pohja oli tehty kahdesta suuresta lankusta jotka olivat n. 6 - 10 cm pielten sisässä. Ni^{vv}ssissä oli ollut aikoinaan kahdesta lankusta tehty hylly. Takimainen lankku oli hävinnyt jäljellä oli vain pielissä 14 - 22 cm syvät kolot (ks. piiirustus 6) etumaisesta lankusta oli jäljellä muurin sisäiset kappaleet pielissä. Ni^{vv}ssin katteena oli kolme 4,5 cm paksua lankkua, jotka olivat 21 - 24 cm muurauksen sisässä. Lankut olivat punamullatut.

LÄNSISEINÄN NISSI

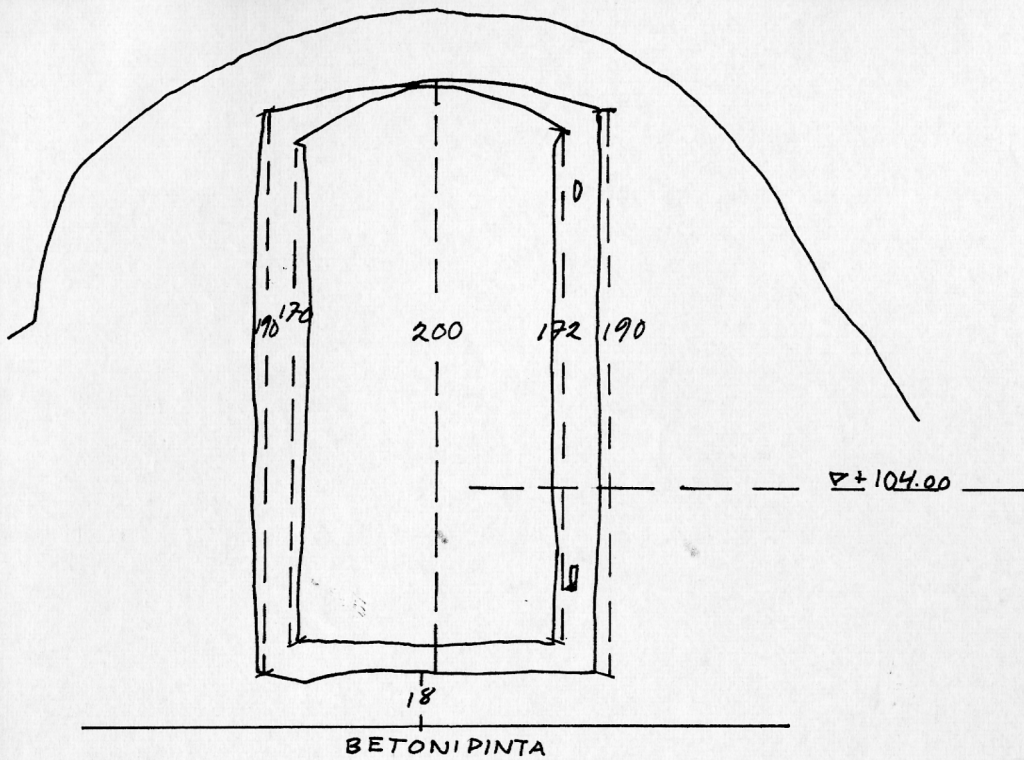
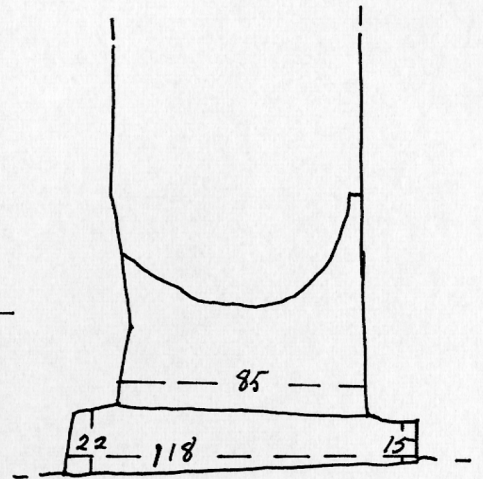
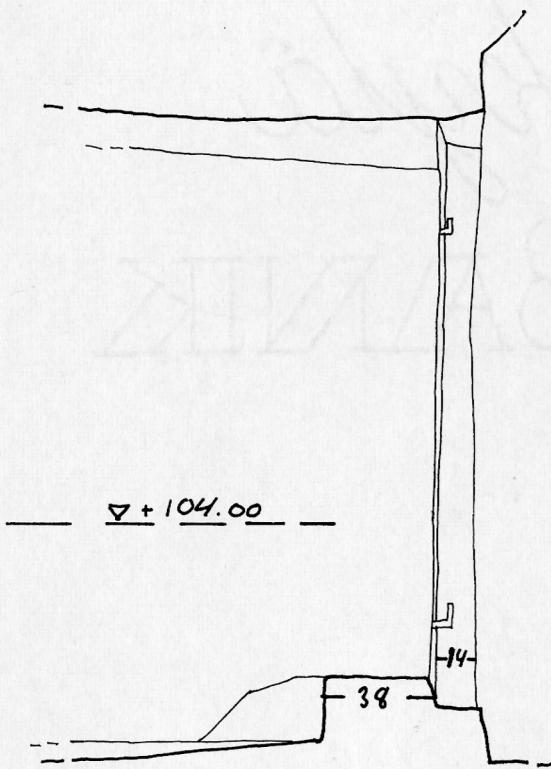
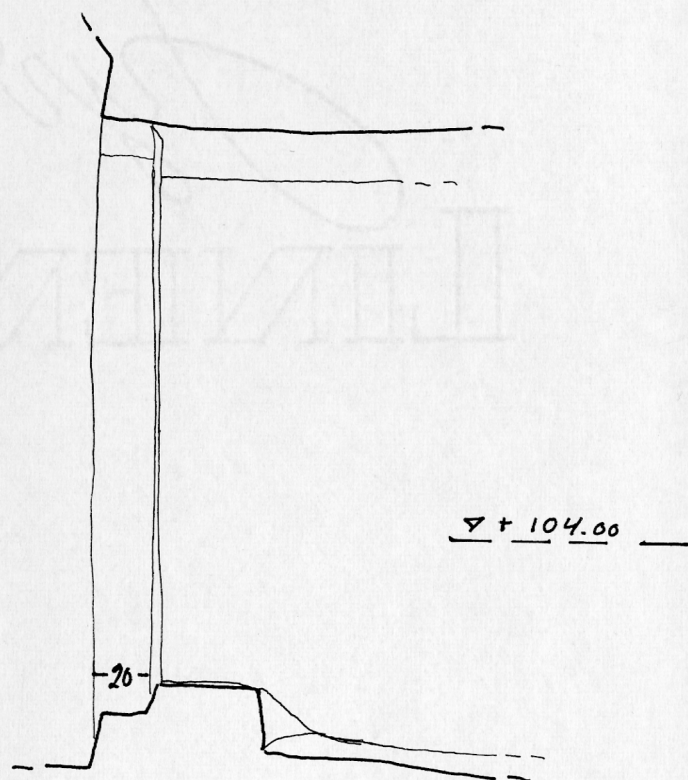
TUTK. PIIRUSTUS 7
 A 501, D, PRIVETTI
 MK 1:25

Pohjoisseinällä kierreportaista johtavaa ovea vastapäätä oli huoneen privetti (piirustus 1, 7, valok.6). Privetissä oli pienet n.20 x 20 cm suuruiset ikkunat sekä itä, länsi että pohjoisseinissä. Länsiseinässä oli lisäksi pieni nissi. Privetin ovesa samanlainen oviuurros kuin muissakin ovissa. N.125 cm privetin koko pituudesta (335 cm) oli muurin ulkopuolista osaa, jota ei oltu poistettu vaan pohja oli kokonaan avoin. Länsiseinässä oli privetin pituinen puukaide. Privetin pohja vahvistettu betonipalkeilla, jotka ulkoapäin oli naamioitu puupalkeiksi. Ne kannattivat privetin seiniä.

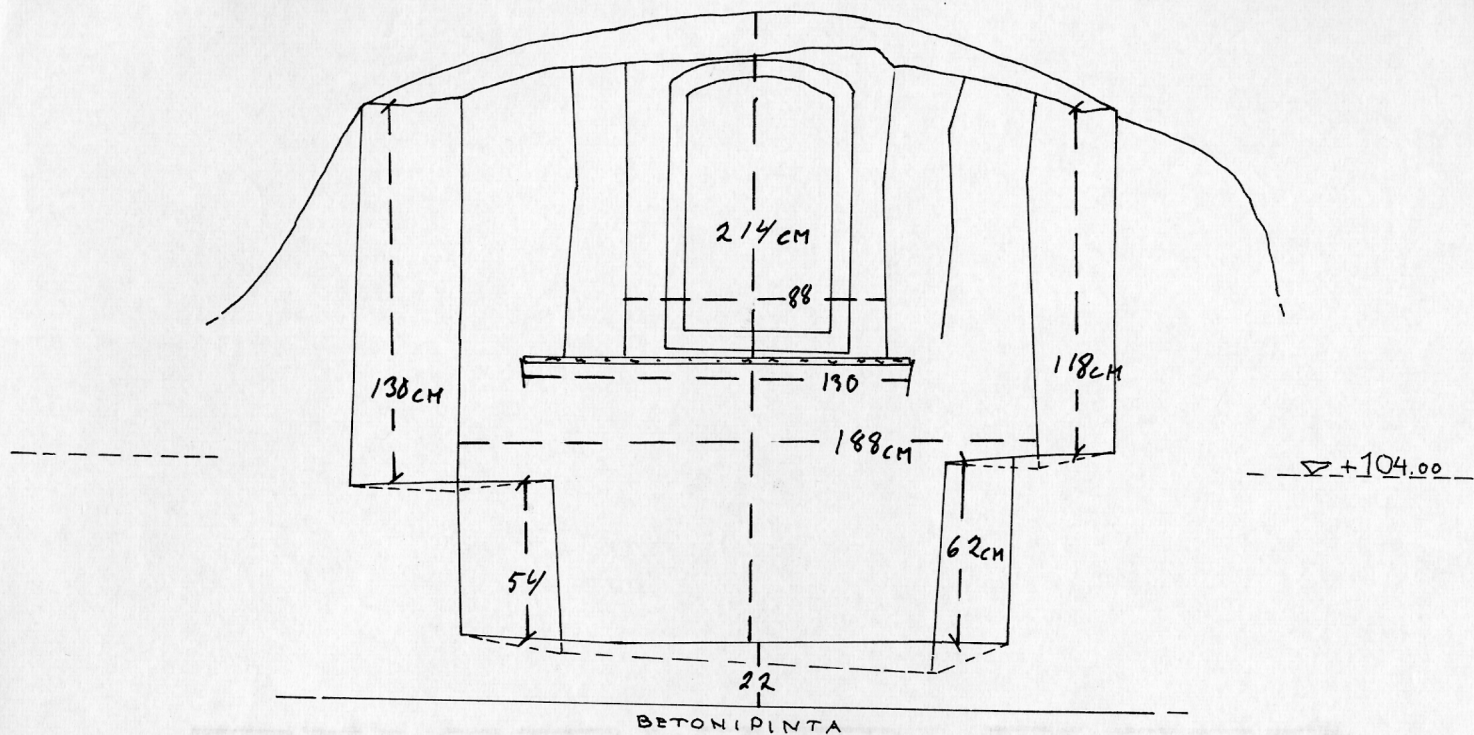
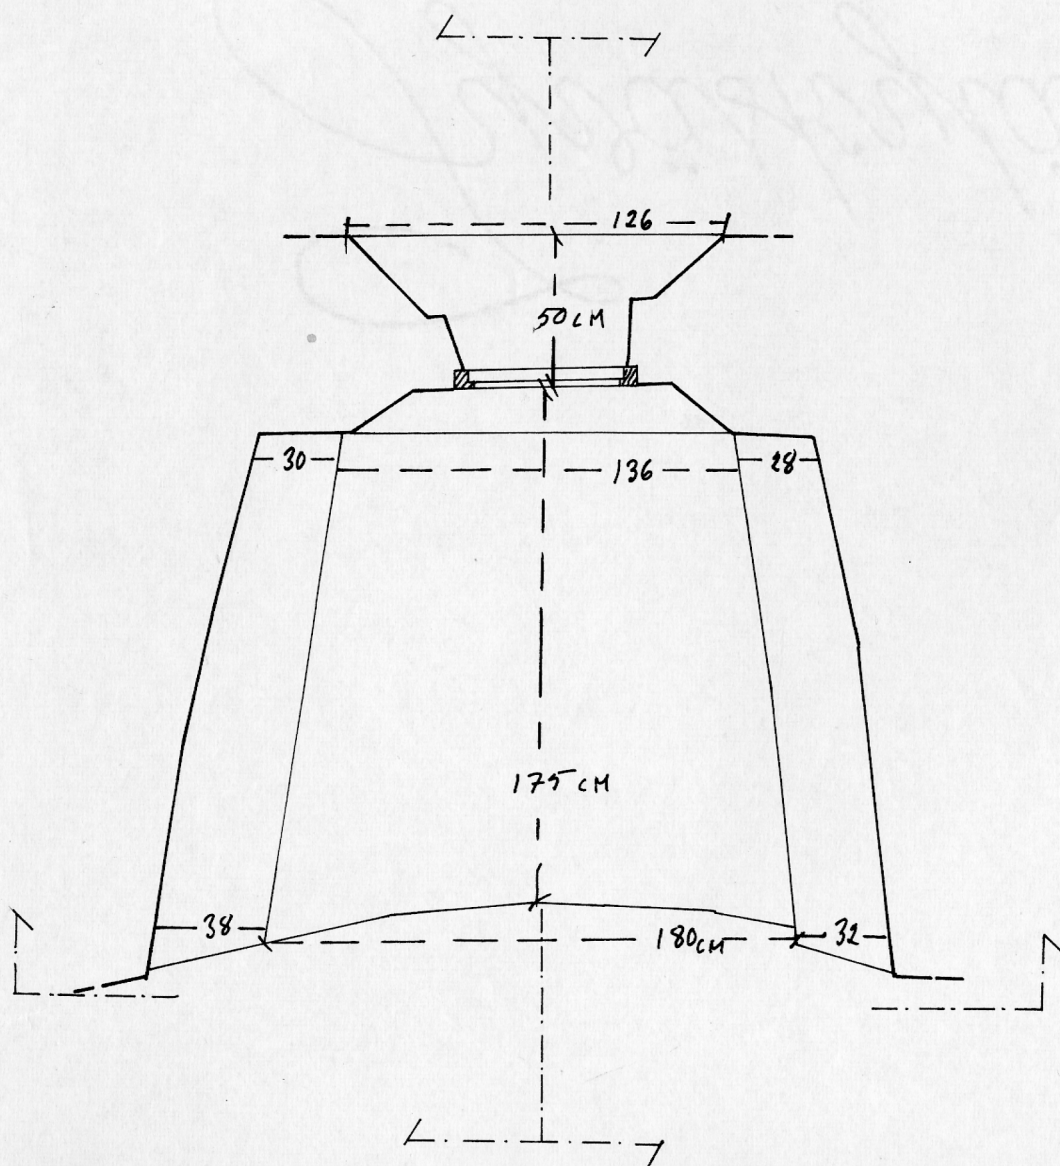
Tutk. piirustus 8
A 501, c MK I:25

Luoteeseen avautuvan ikkunasyvennyksen c holvi oli pahasti halki suunnilleen holvin laessa pitkittäissuuntaisesti holvin sisäreunoista ikkunaan saakka. Vako oli n.10 mm levyinen. Holvi oli rapattu etupäässä uudehkolla laastilla ja paikkailtu sementillä, myös tässä rappauksessa, joka ei ollut alkuperäinen oli lautojen jäljet. Alkuperäistä muurauslaastia vain vähän jäljellä holvissa. Ikkunasyvennyksen seinät murattu vanhalla muurauslaastilla, penkkien ylimmäinen varvi sensijaan uudella (1900- luvun ?) laastilla. Itäisen holvikannan ja pielen väliin jäävässä olassa jälkiä siinä olleesta laudasta tai lankusta. Ikkunan alapuolella osottain muurin sisässä 130 cm pitkä lankku.

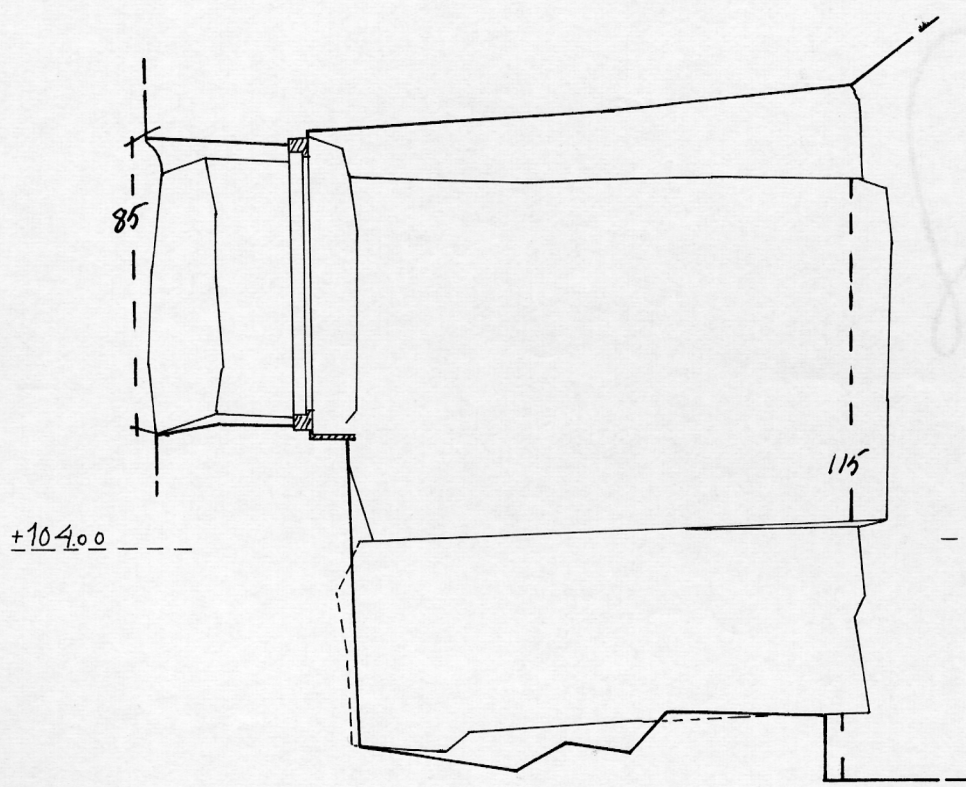
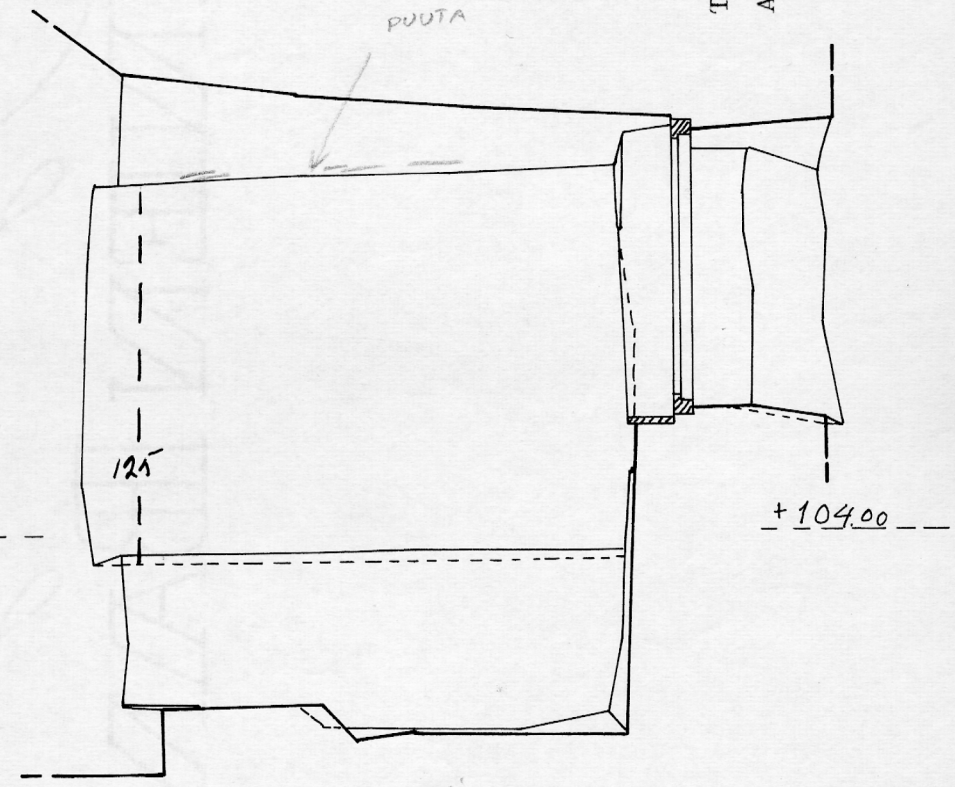
Tutk. piirustus 9
A501, c

LÄNSIPIELI

PUUTA

ITÄPIELI

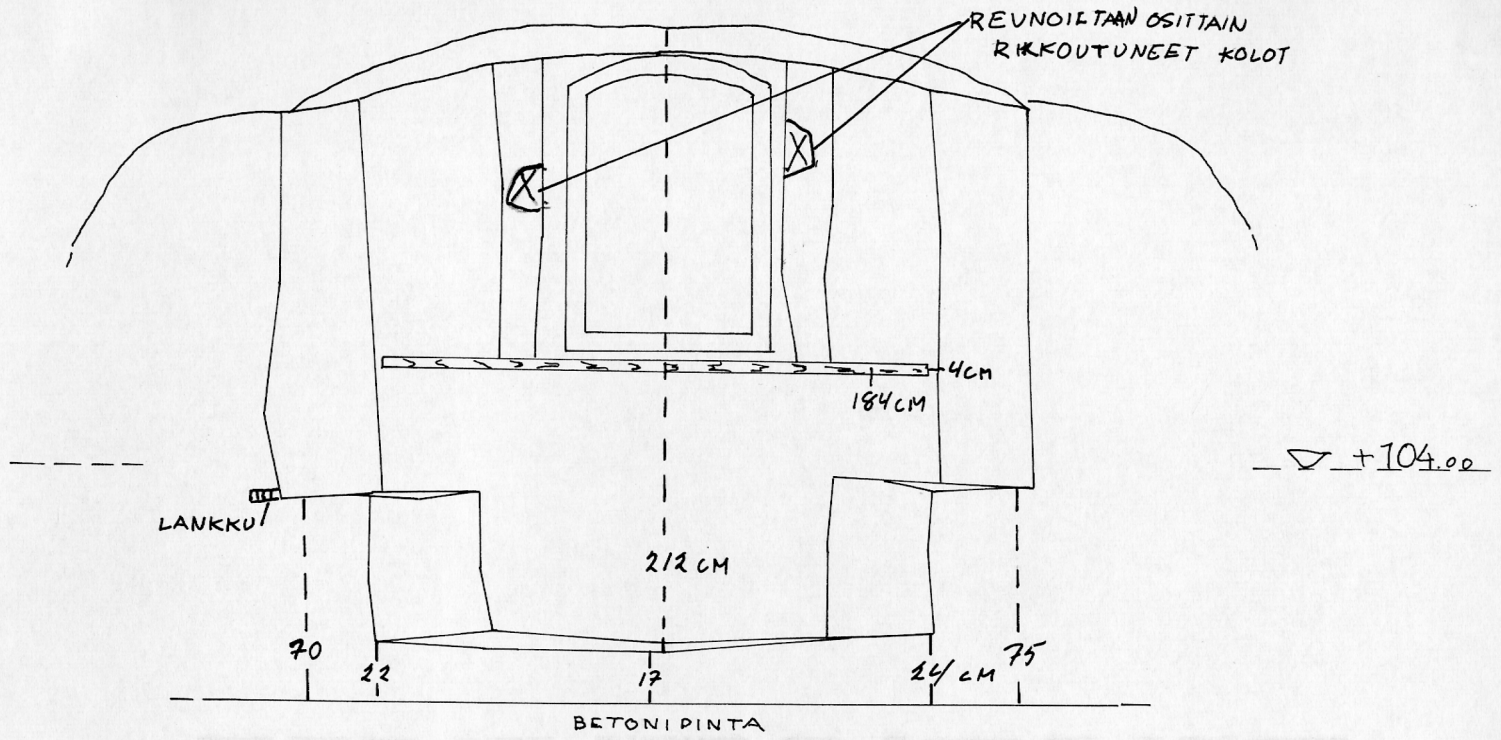
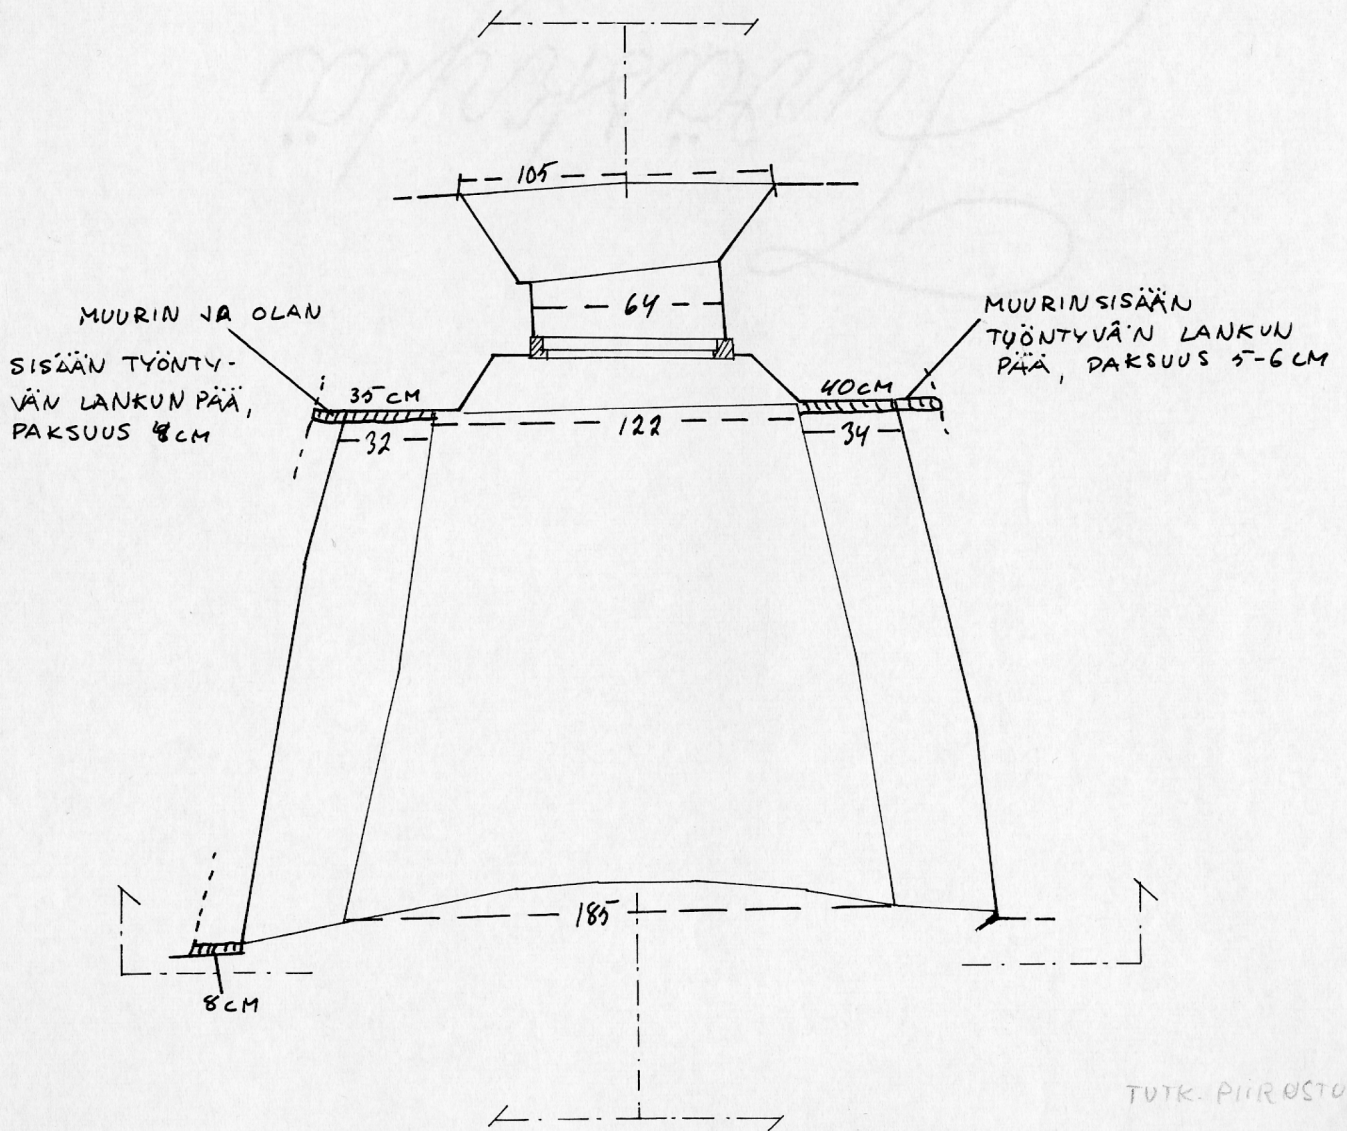
TUTK. PIIRUSTUS 10

Ikkunasyvennys e aukeni koilliseen päin. Sen holvi oli kauttaaltaan alkuperäisen laastin peitossa, laastissa laudan painauman jäljet ja paikoitellen joku pieni tuohen kappale. Pohjoispielen olassa 80 cm:n pituinen lankun kappale muurin sisässä. Alempana ikkunapenkin kohdalla (ks. piirros 10, 11) oli 4 cm:n paksuinen lankkijäte 8 cm muurin sisässä. Se oli alkuaan muodostanut puisen penkin päällyksen, mutta jossain vaiheessa veistetty päästä poikki. Lahonneet päät olivat näkyvissä vielä n.35 cm. Lankun alla oli vanhaa muurilaastia, mutta sen vieressä penkillä vaalean harmaata kalkkilaastia, jossa sammuttamattomasta kalkista jääneitä kalkkijyväsiä. Päällimmäisenä penkissä oli harmaata kalkki- sementtilaastia joka ilmeisesti oli 1900- luvulla tehdyn uuden penkin päällyksen alla. Eteläpielen penkin vanhan laudan jätteestä n.40 cm:n levyisenä oli samoin jäljellä lahonnut pää. Olassa oleva laudanpätkä oli vain n. 38 cm:n pituinen.

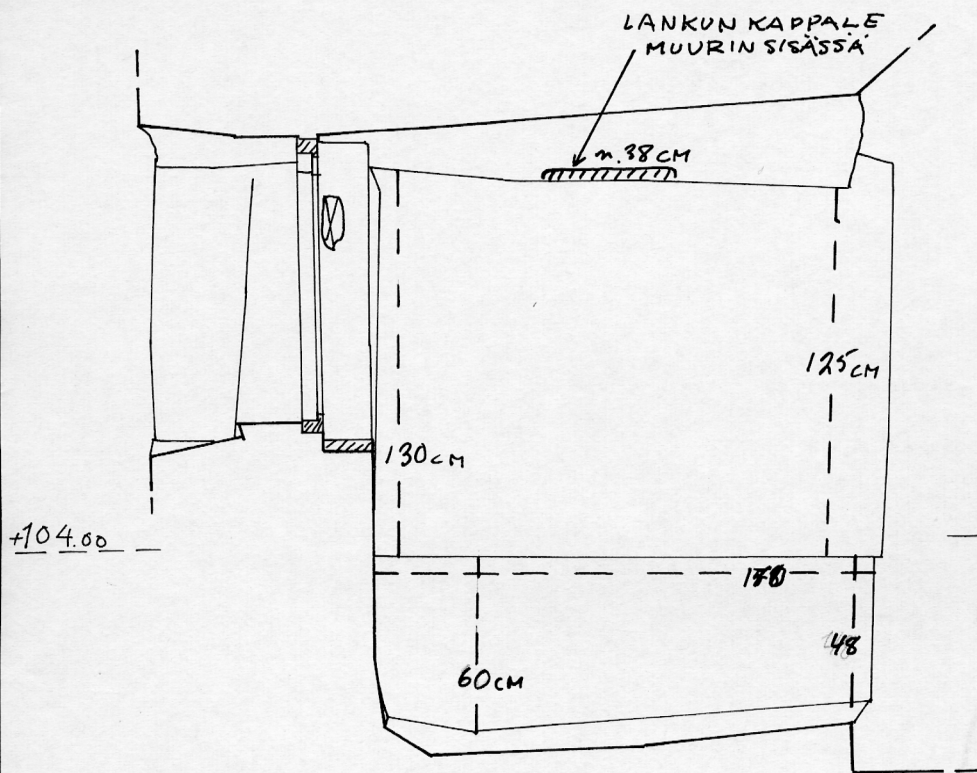
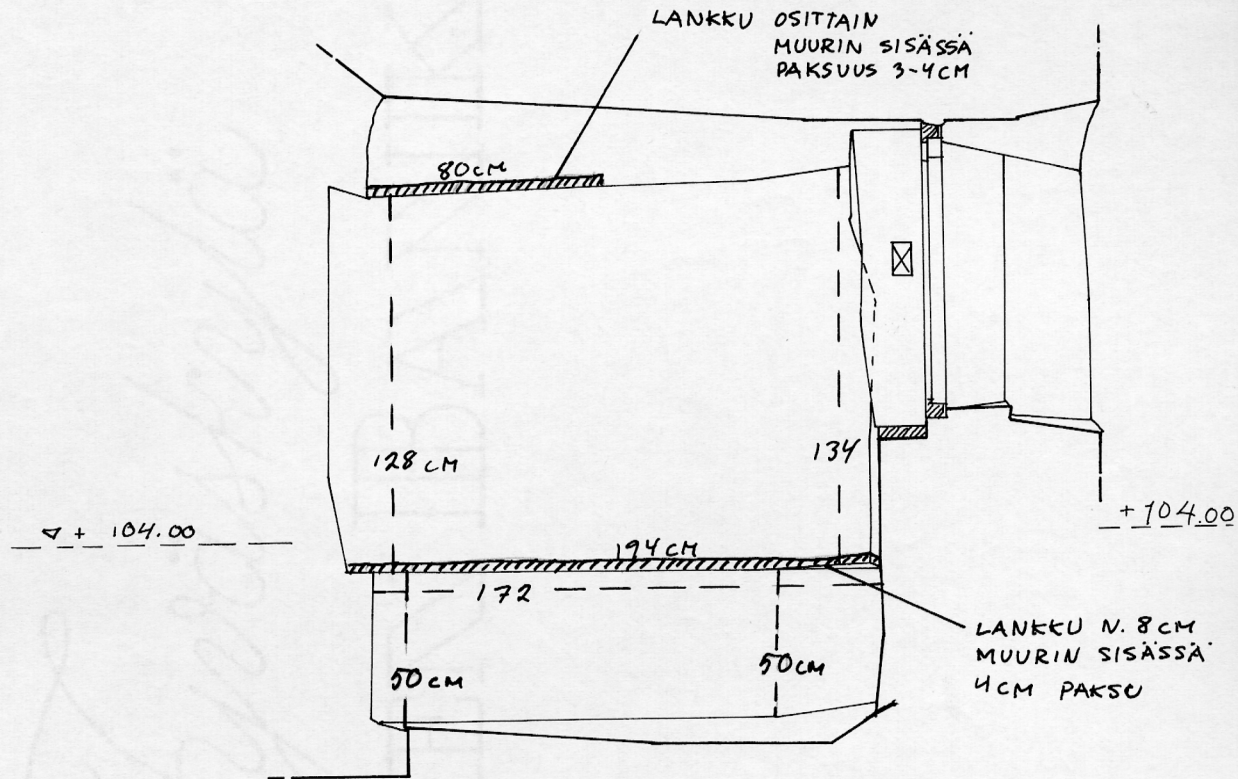
TOTE. PIIRUSTUS II

ETELÄPIELI

POHJOISPIELI
