IRKUNA -JA OVIPIHUSTUKSET

A 501

A 501, Kirkkotornin inventointikertomukseen (Raija Ryhänen 1968)
liittyvät kuvat

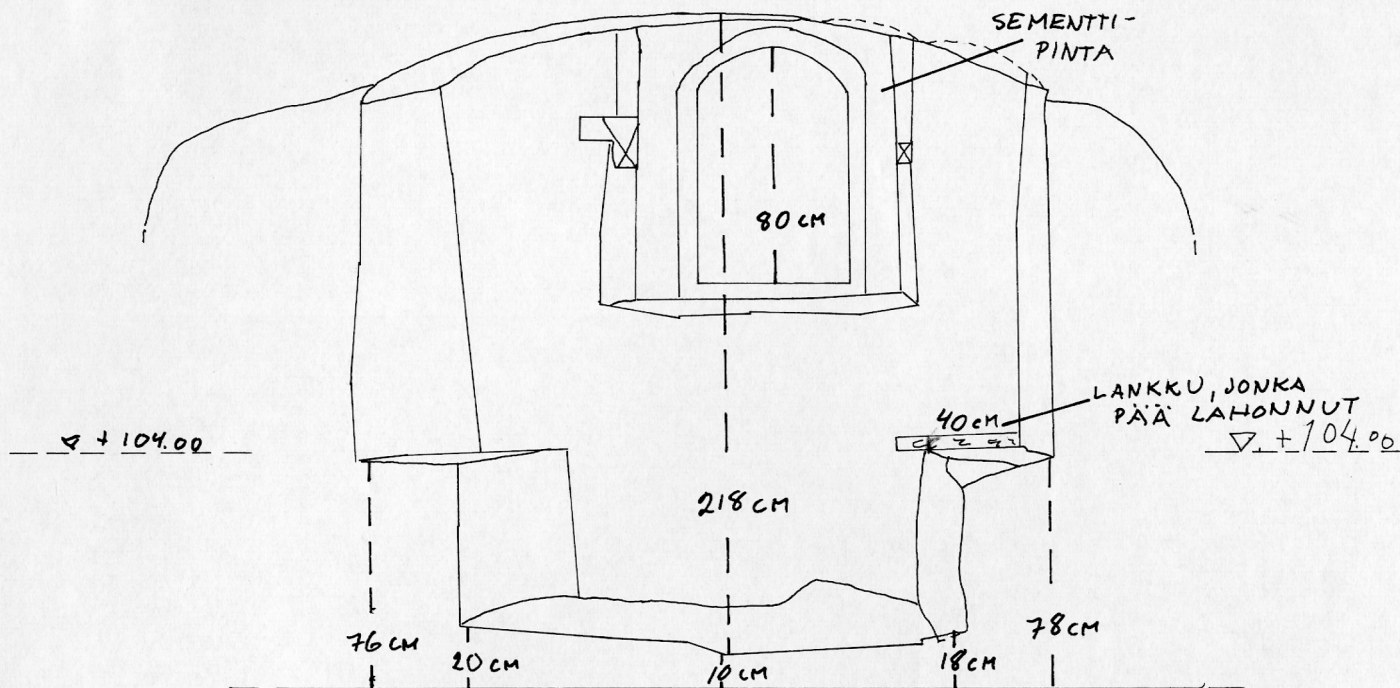
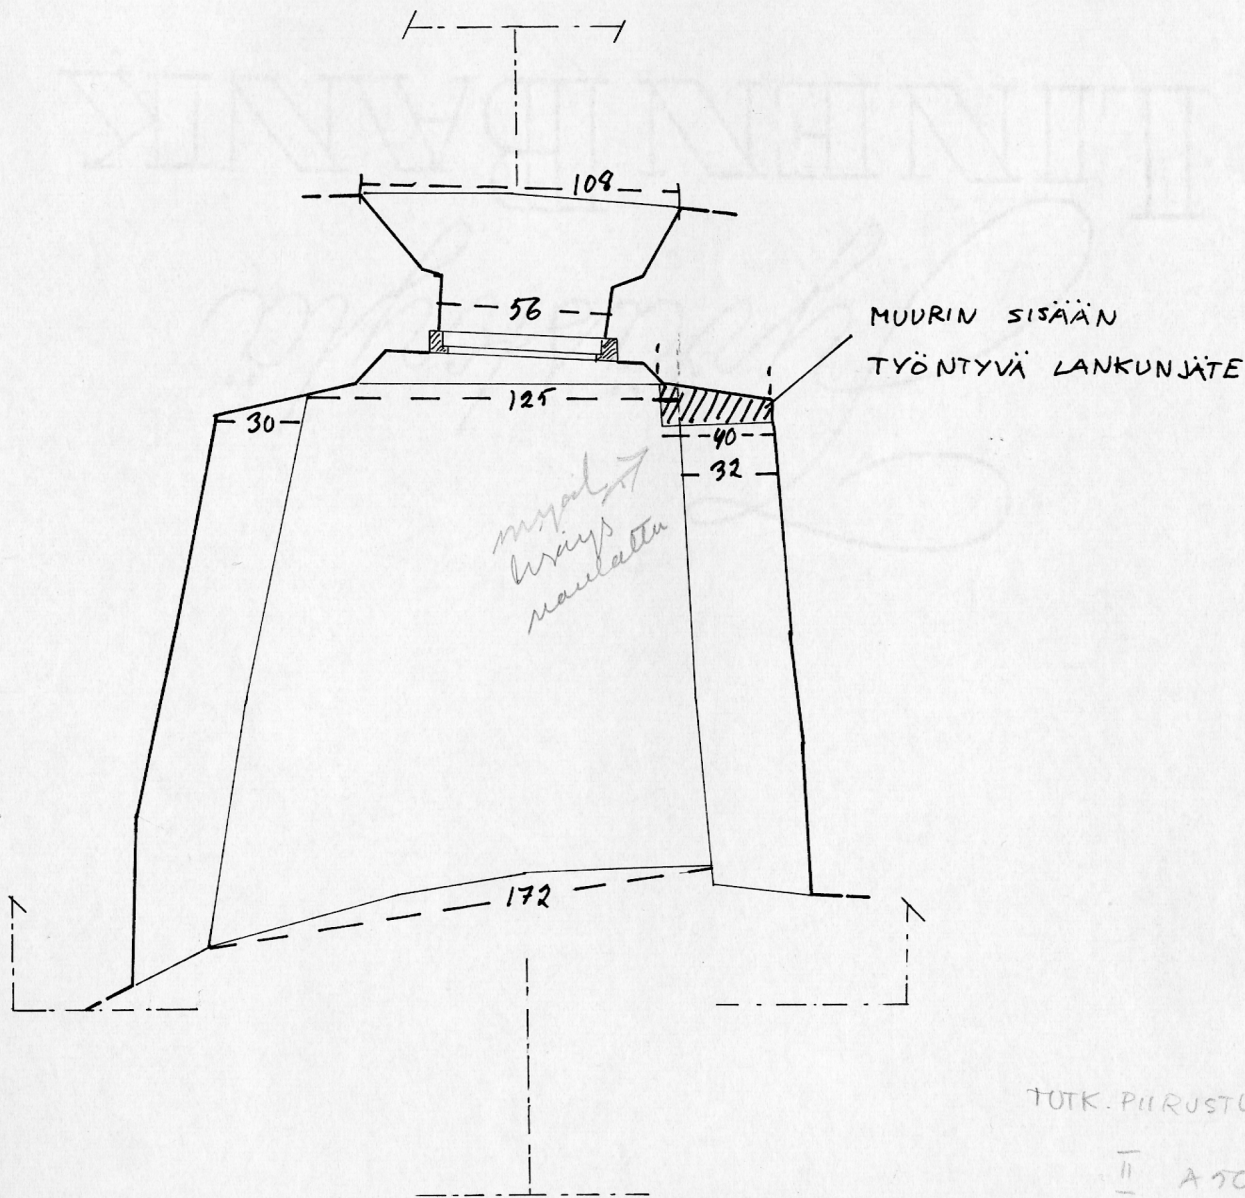
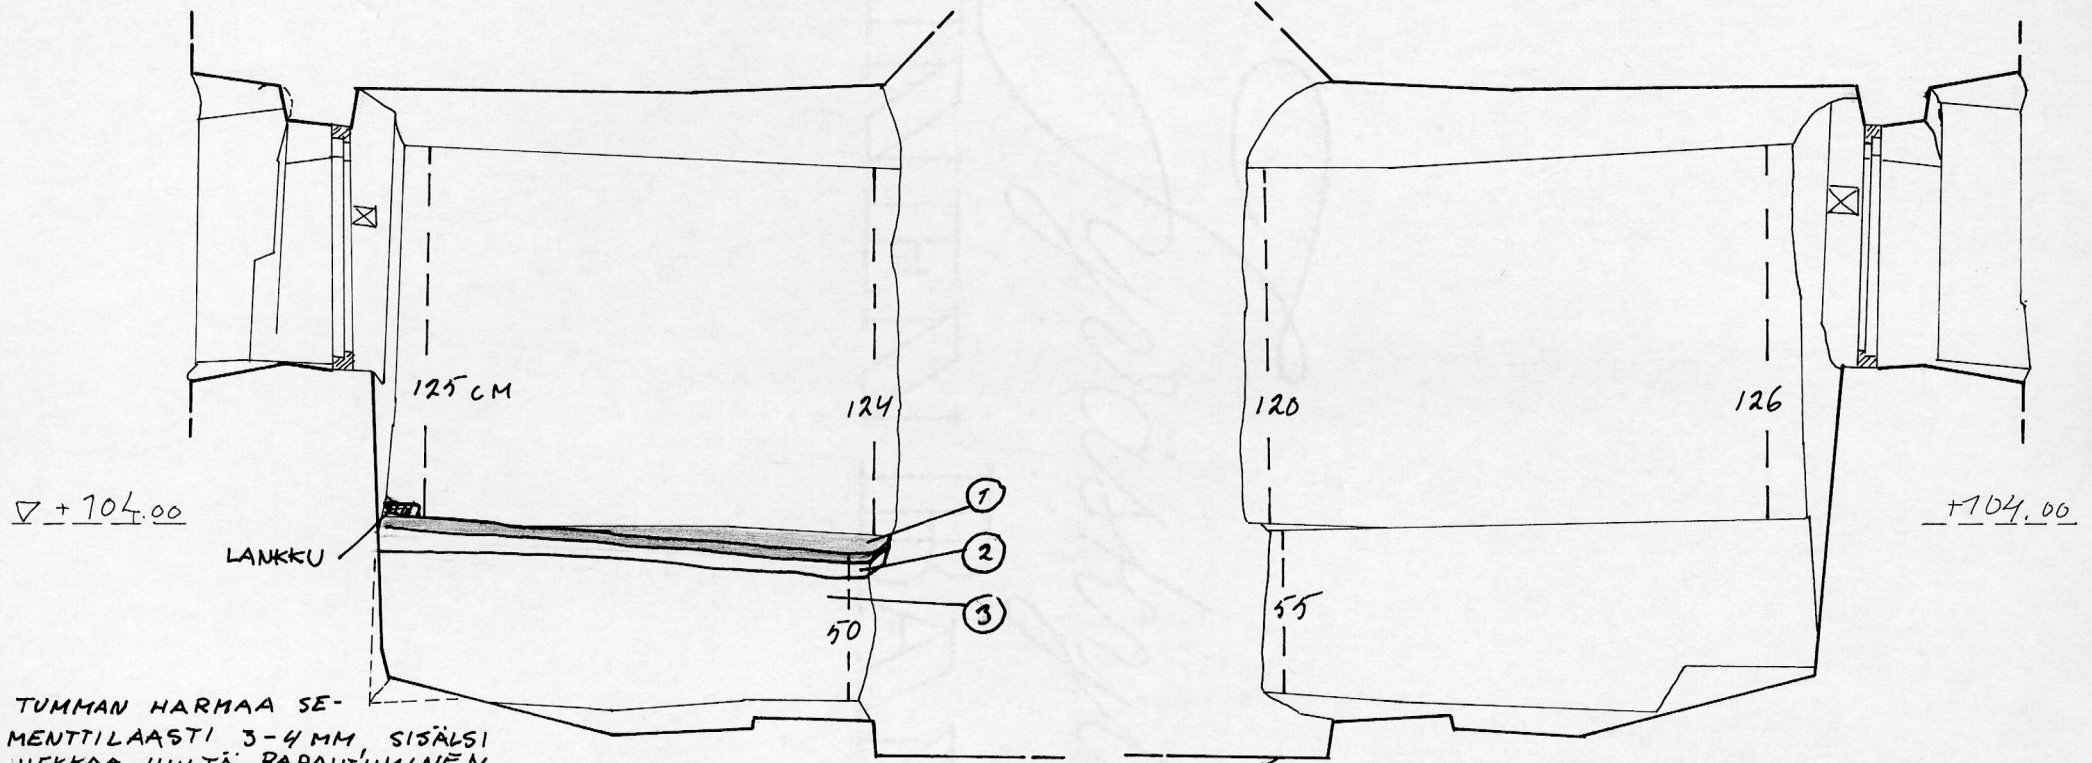
Kaakkoisessa ikkunasyvennyksessä f ei ollut alkuperäisiä laudan jätteitä muuta kuin eteläpielessä pieni kappale. (Piirustus 12, 13). Penkeissä kolme

laastikerrosta. Pinnalla oleva tummanharmaa sementtilaasti oli saanut kylmää valamisen yhteydessä ja oli siksi haurasta ja helposti rapautuvaa. Laastikerrostumat piirroksessa 13.

- ① TUMMAN HARMAA SE-
MENTTILAASTI 3-4 MM, SISÄLSI
HIEKKAA, HIILTÄ, RAPAUTUMINEN
JOHTUU KYLMYDESTÄ VALAMISEN YHTEYDESSÄ.
- ② VAALEAN HARMAA KALKKI-
LAASTI 15 MM SISÄLSI
SAMMUTTAMATONTA KALKKIA ETELÄPIELI
- ③ VANHA KELLERTÄVÄN RUSKEA
MUURAUSLAASTI, SISÄLSI KALKKIA,
SEPELIÄ, PUUTA

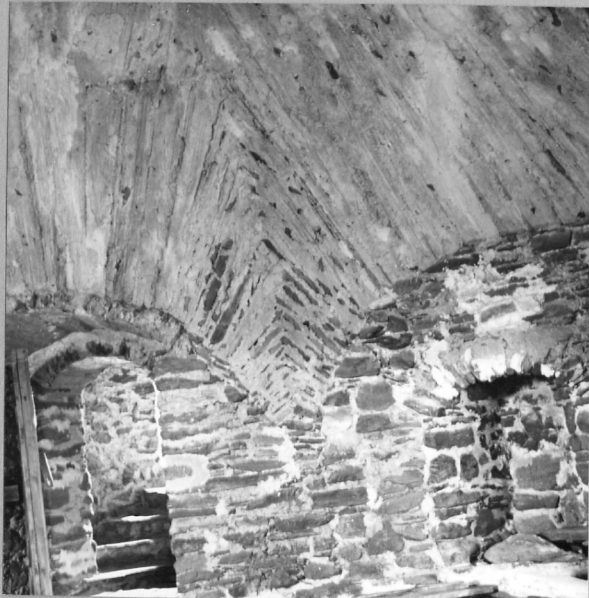
N:o 3 Ovi ja takka

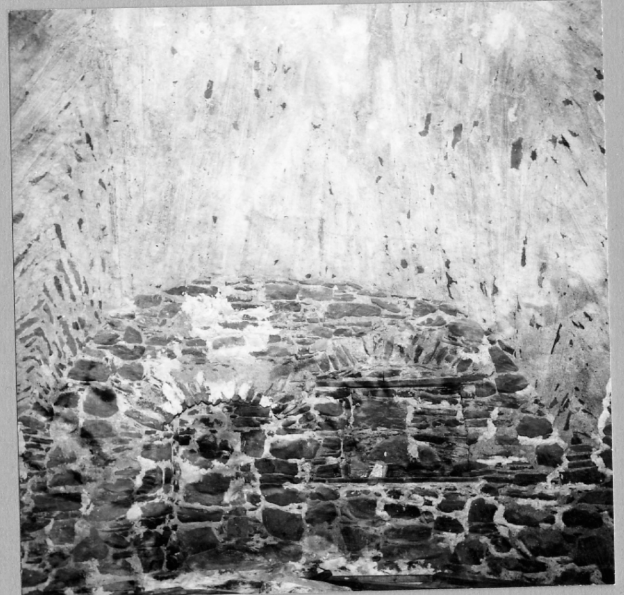
N:o 4 Takka ja nišši

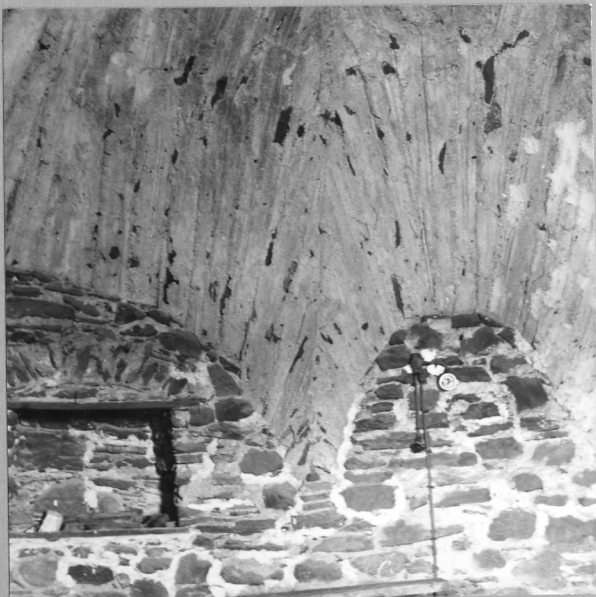
N:o 5 Nišši

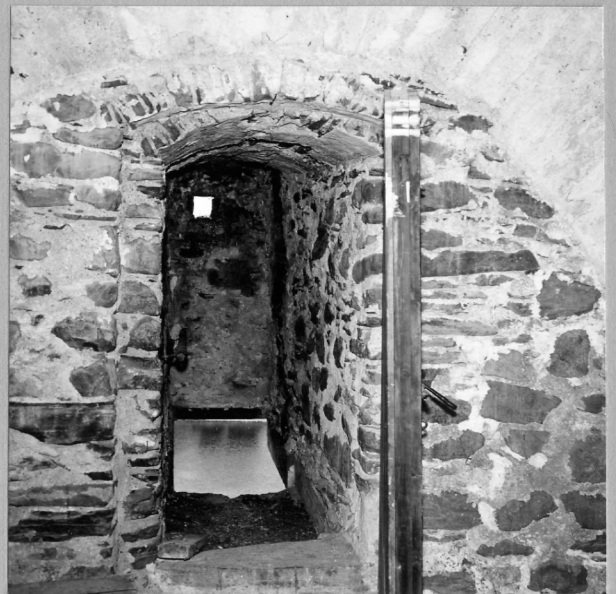
N:o 6 Priveetti
