E E R I K I N T O R N I N Y M P Ä R I S T Ö

1963

E E R I K Ä I N E N

Eerikintornin ja kurttiinimuri V:n välisen täytömaan poisto Eerikintornista etelään olevan muurin länsipuolelta.

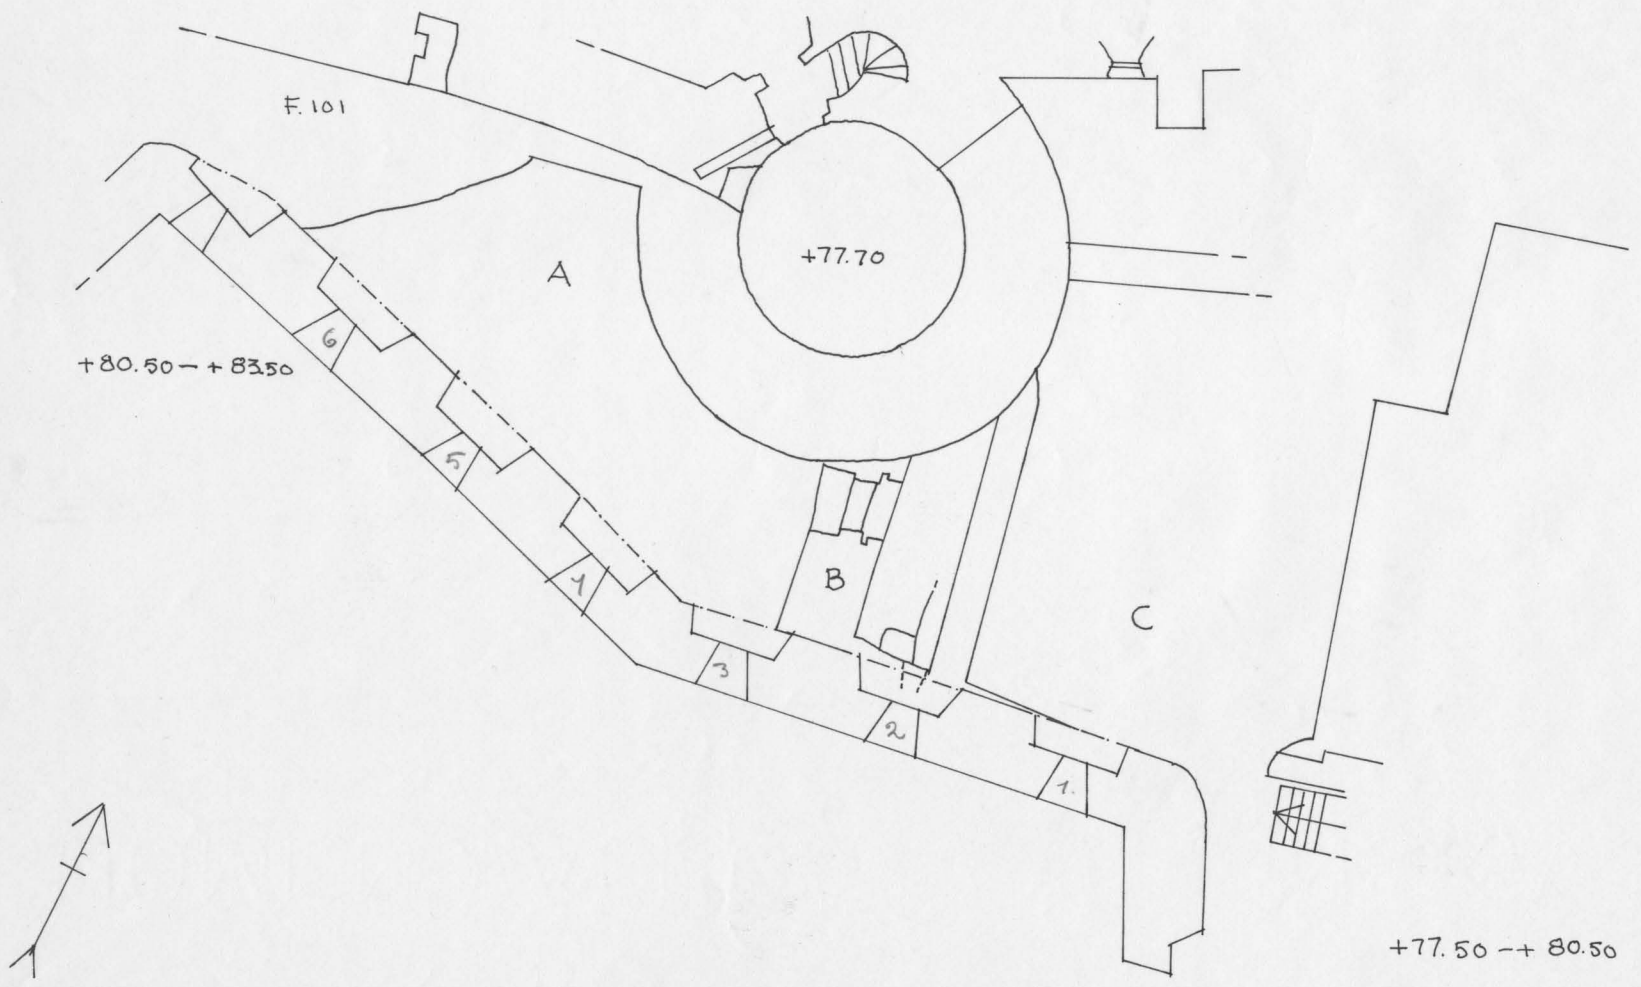
EERIKINTORNIN JA
KURTTIINIMUURI V:N
VÄLINEN KAIVANTO
MK 1/200

Keväällä -63 alettiin täytömaata poistaa kahdesta kohdasta: Eerikintornista etelään olevasta muurista länteen päin keroksittain n. 2 m:n leveydeltä eli kohdasta B (kuva 1), sekä kaivannon länsiosasta, Eerikintornin ja huone F 101:n ulkomuurin väliin jäävästä matalahkasta muuriinosaan itään päin, eli kohdasta A. Maa oli täytömaata, jossa oli erikokoisia kiviä, tiilien kappaleita, laastinpaloja sekä vähän luita ja puunjuuria.
