Päälinnan pohjoissiiven huoneen D102:n lattian kaivaus
1968.

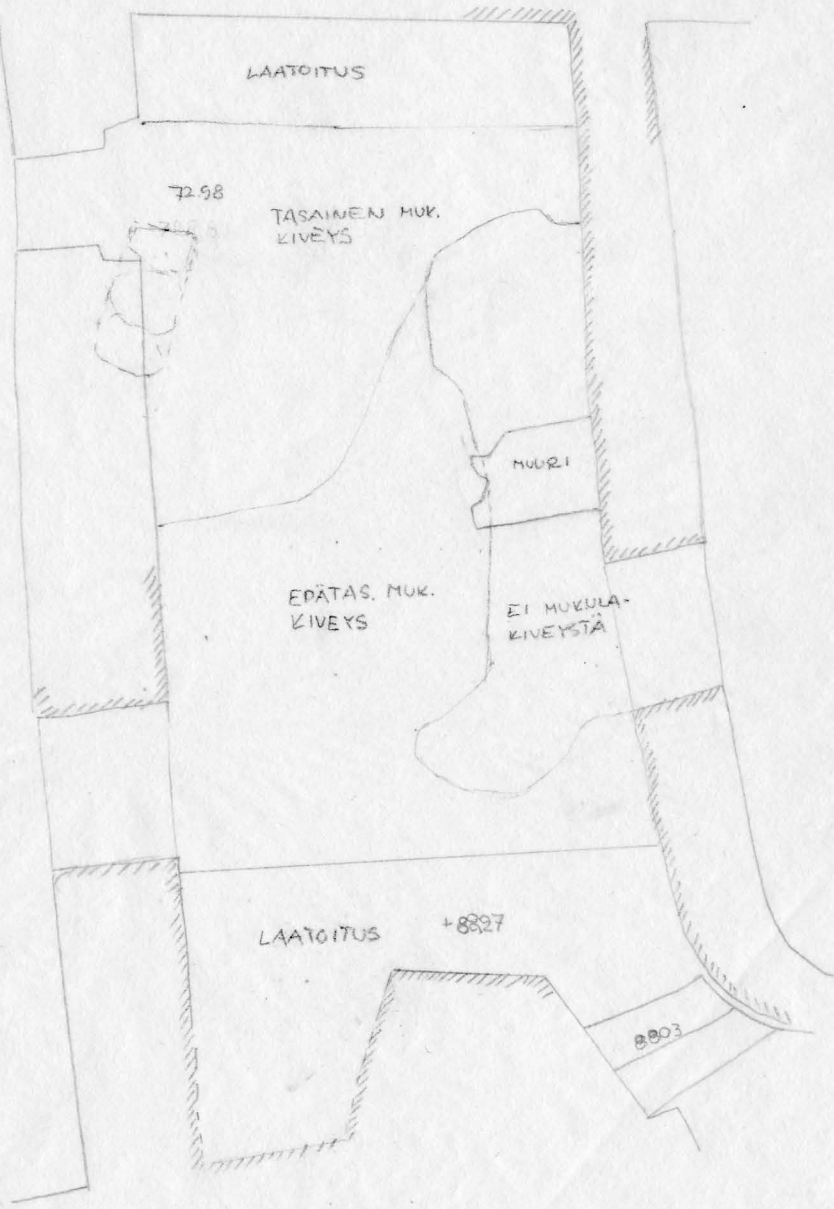
KUVA I
KAIN. KERT.
1968

Lattian pohjois- ja eteläreunalla oli olka (kuva 1), joka oli muurattu lohkotuista ja luonnonkivistä. Pintoja peitti laattakiveys. Olat ulottuivat peruskallioon asti. Pohjoissivun olan yläpinta oli tasolla +88.30 - +88.32. Sen leveys länsipäästä oli 76 cm, itäpäästä 69 cm. Olka ei ollut liitteessä pohjoisseinään. Olan korkeus oli 65 - 70 cm eli n. kolme kivivarvia. Tasolla + 87.82 - +87.87 oli olan edustalla laastipintaa.

Huoneen itäseinän edustalla, 274 cm:n päässä koillisnurkastta oli jäännös lähinnä itä-länsisuuntaisesta muurista, lev. n. 70 cm. Muuri jatkui vinottain huoneen itäseinän sisään n. kahden kivivarvin korkeudelta (kuva 1). Pohjoisreunaa oli jäljellä n. 70 cm, muuraus oli melko hyvin säilynyttä. Eteläsivun pituus oli n. 85 cm, muuraus oli osittain rikkoutunut. Huoneen itäseinässä, muurin jäännöksen kohdalla oli epätasaista, purelta vaikuttavaa pintaa 1 m:n leveydeltä. Murtopinta oli v. 1964 puretun venäläisaikaisen poikkiseinän holvikannan alapuolella eikä ole johtunut mainitun poikkiseinän purkamisesta (kuva 2).

Puretun länsiseinän edustalla, osittain sen alla, n. 150 cm:n päässä pohjoisseinästä oli 100 cm x 40 cm kivilatomus, jossa kivet olivat kiinni toisissaan laastilla. Latomuksen itäsivu oli 270 cm:n päässä huoneen itäseinästä. Latomuksen pinta oli heti lattiakiveyksen alla. Sen korkeus oli n. 50 cm (kuva 1). Latomus ei ollut itä-länsisuuntaisen muurin jäännöksen kanssa samalla linjalla. Se ei myöskään voinut olla Pohjoispatterin holviin mahdollisesti liittyneiden pilarien kantaja.
