Huoneiden D 102:n ja D 101:n välinen seinä

OLAVINLINNA  
POHJOISSIIPPI, HUONE D101  
MITTASI JA PIIRSI V.V.1964,65.T.MATIKAINEN  
P.SIHYONEN. KOP.1965. T.HEININEN

Olavinlinna, pohjoissiipi  
Huone D 101.  
Mittasi ja piirsi vv. 1964-65  
T. Matikainen, P. Sivvonen.  
kopä 1965 T. Heininen /

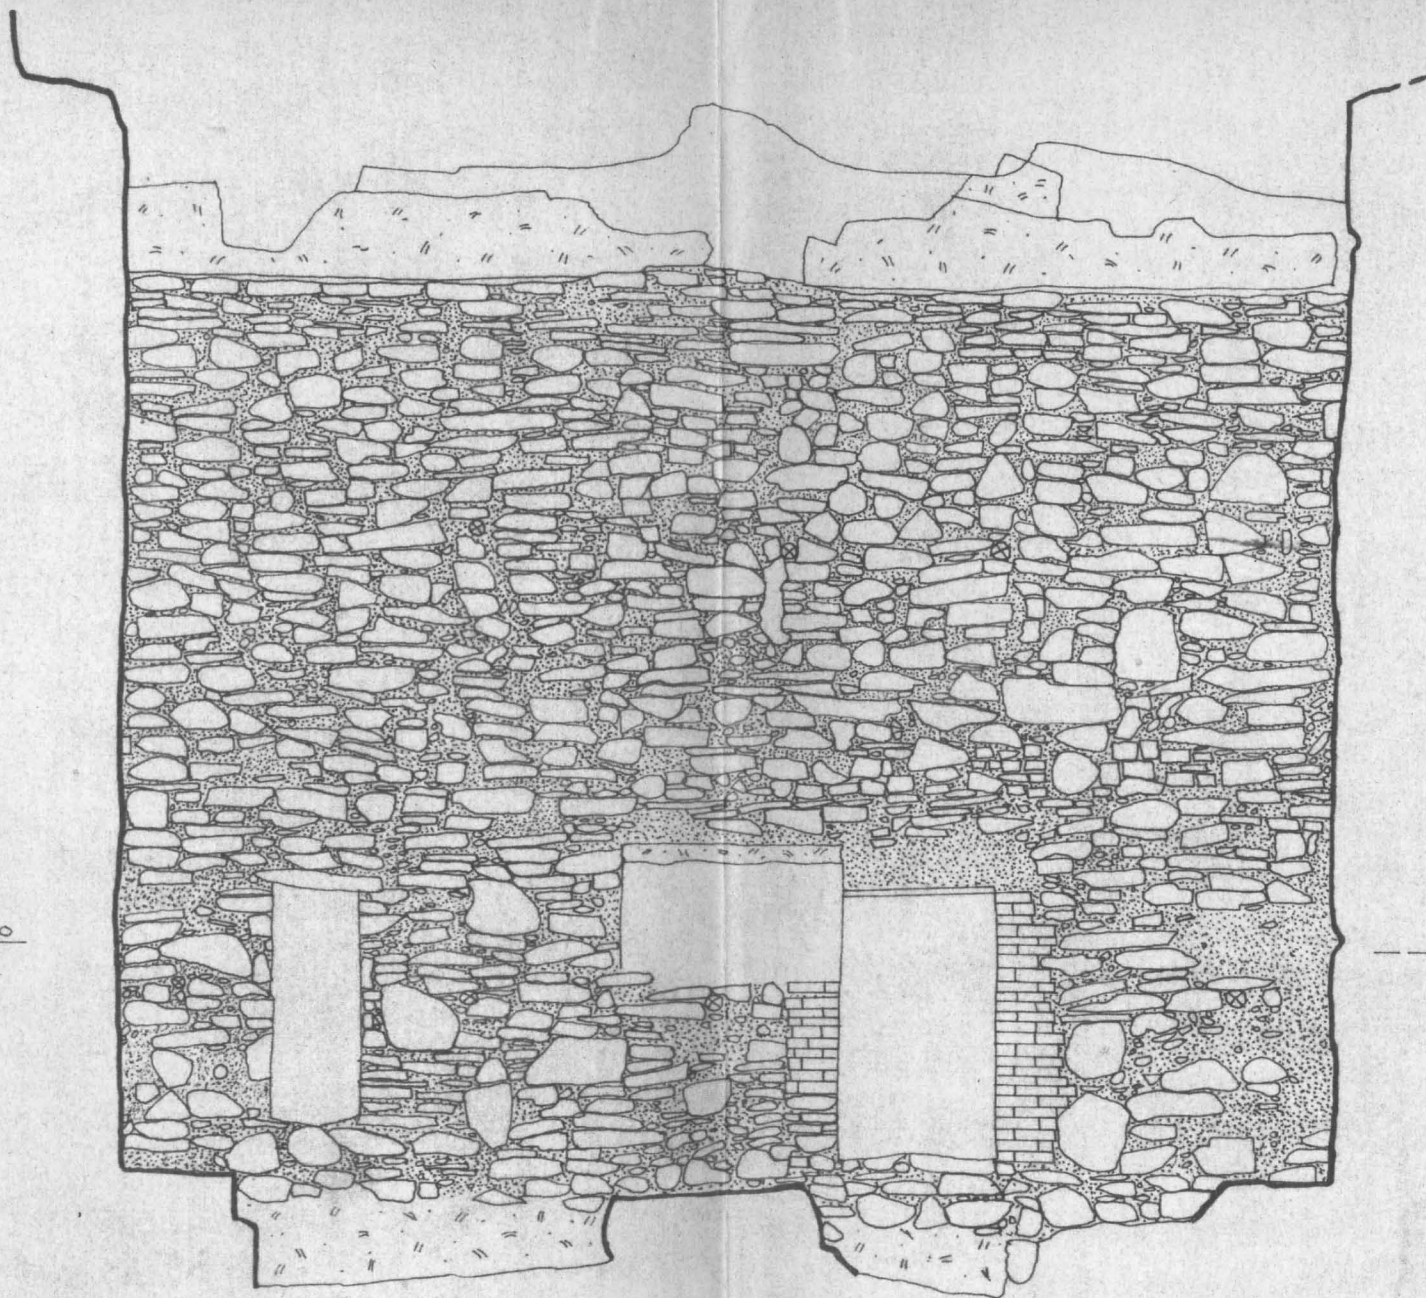
23.8 39

Oviaukoista eteläisin oli 220cm päässä eteläseinästä. Sen leveys oli 105cm, korkeus 177cm. Molemmat pielet olivat muuratut tiileistä. Tiilimuurauksen leveys pohjoispieleessä oli n. 50cm ja se ulottui holvikaareen asti. Oven yläosan katteena olivat lankut ja näiden päällä tiilimuurausta. Kynnys oli harmaakivestä. Sen korkeus oli 30cm.

Pohjoisin oviaukko oli 80-85cm etäisyydellä pohjoisseinästä. Molemmat pielet ja kynnys (kork. 45cm) olivat muuratut yksinomaan harmaakivestä. Aukon katteena olivat lankut ja näiden päällä harmaakivimuuraus. Oviaukko oli kapeampi (85cm) ja matalampi (170cm) kuin edellinen. (kuva 1,2)

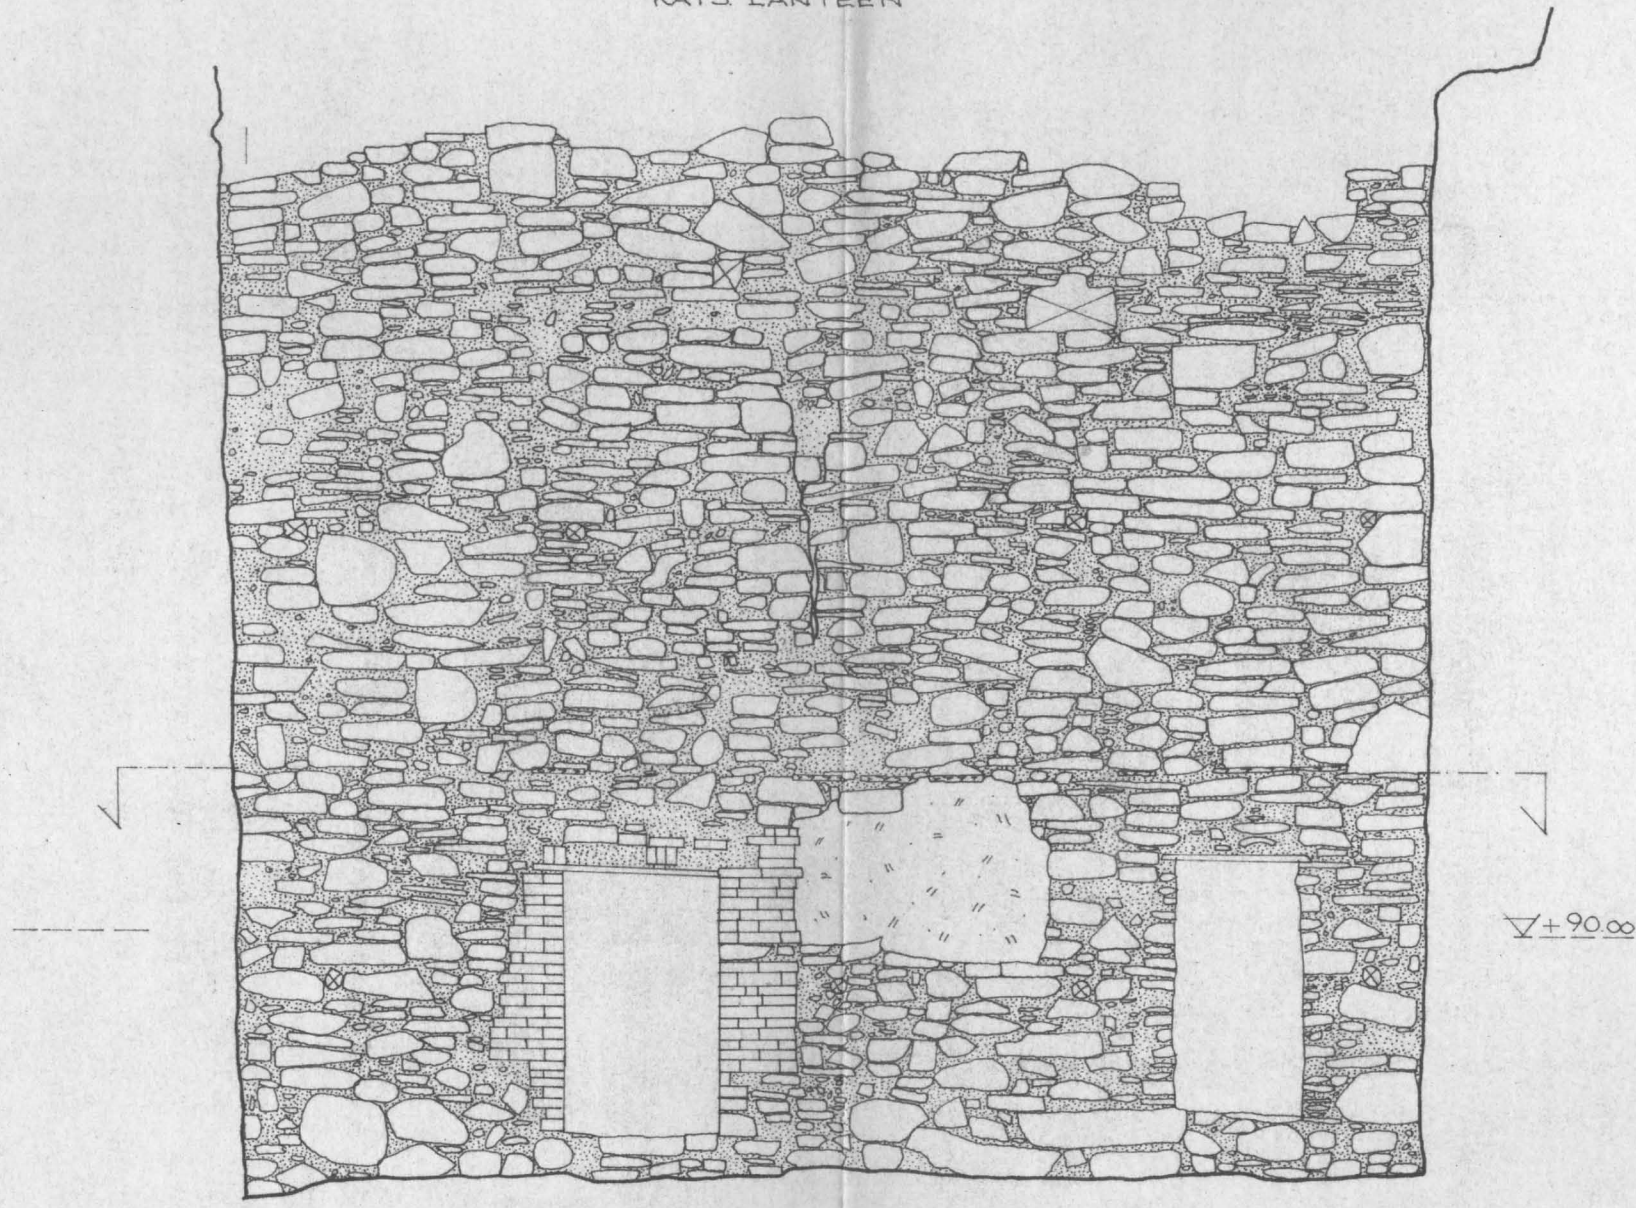
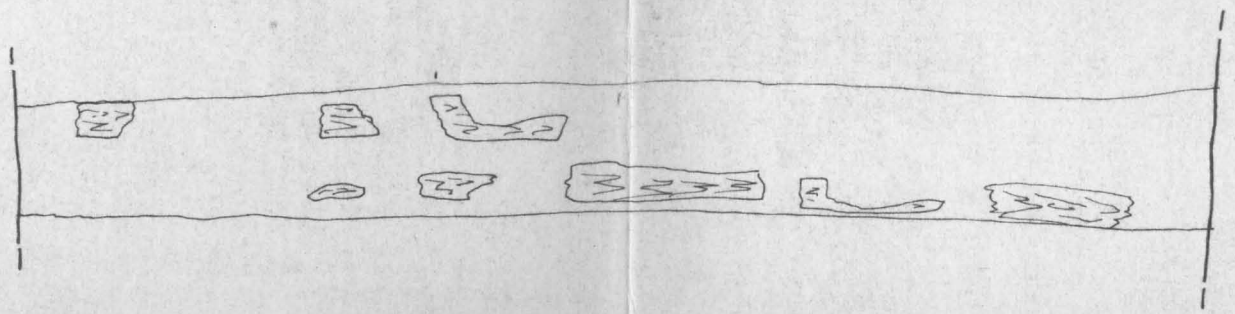
P i i r r o s 1

Muurin pohjoisosassa, 210cm päässä pohjoisseinästä, tasosta +94.07 ylöspäin oli n. 25cm syvä suorakaiteen muotoinen aukko, jonka pituus oli 60cm, korkeus 30-38cm. (KUVA 1 A)

N. tasolla +91.08 oli muurissa katkos. Muurin pohjoispäässä tällä tasolla oli n. 5-9cm leveä porrastus, joka sulautui seinään kuitenkin n. 2m päässä pohjoisseinästä. Porrastuksen päällä oli 3-4cm paksua palanutta puuta, joka oli peitetty laastilla. Muuria purettaessa mainittuun tasoon asti kävi ilmi, että koko muuri oli jaettu lankkutasolla kahteen osaan. Lankut olivat osittain palaneita, varsinkin reunaosat, osittain lahonneita. Niiden päällä ja alla oli parin cm paksu laasti. Muurin pohjoispäässä lankut olivat paremmin säilyneitä, pituudet 100-135cm, leveydet n. 25cm. Nämä lankut, 3kpl. sijaitsivat muurin itäreunalla ja niiden päiden väleissä oli 20-30cm pitkät liuskakivet. Niissä osin muuria, joissa ei ollut enää puujätettä, oli kuitenkin laastissa selviä puusyiden painanteita. (KUVA 1 A, B)

Aivan muurin ja pohjoisseinän kulmauksessa tasolta +91.08 ylöspäin oli muuria purettu n. 50cm pituudelta ja 40-44cm korkeudelta. Näin muodostuneen komeron pohjalla oli kaksi päältä-leikkäistä laastikerrosta yhteensä 3,5cm paksut. Laastissa oli havaittavissa pitkittäisiä juovia, jotka olivat syntyneet puusyistä. Kysymyksessä oli mahdollisesti lattiapalkin kolo, jota oli yläosasta suurennettu. Samalla tasolla vastakkaisella seinällä muurien kulmauksessa oli vastaavanlainen murrettu syvennys

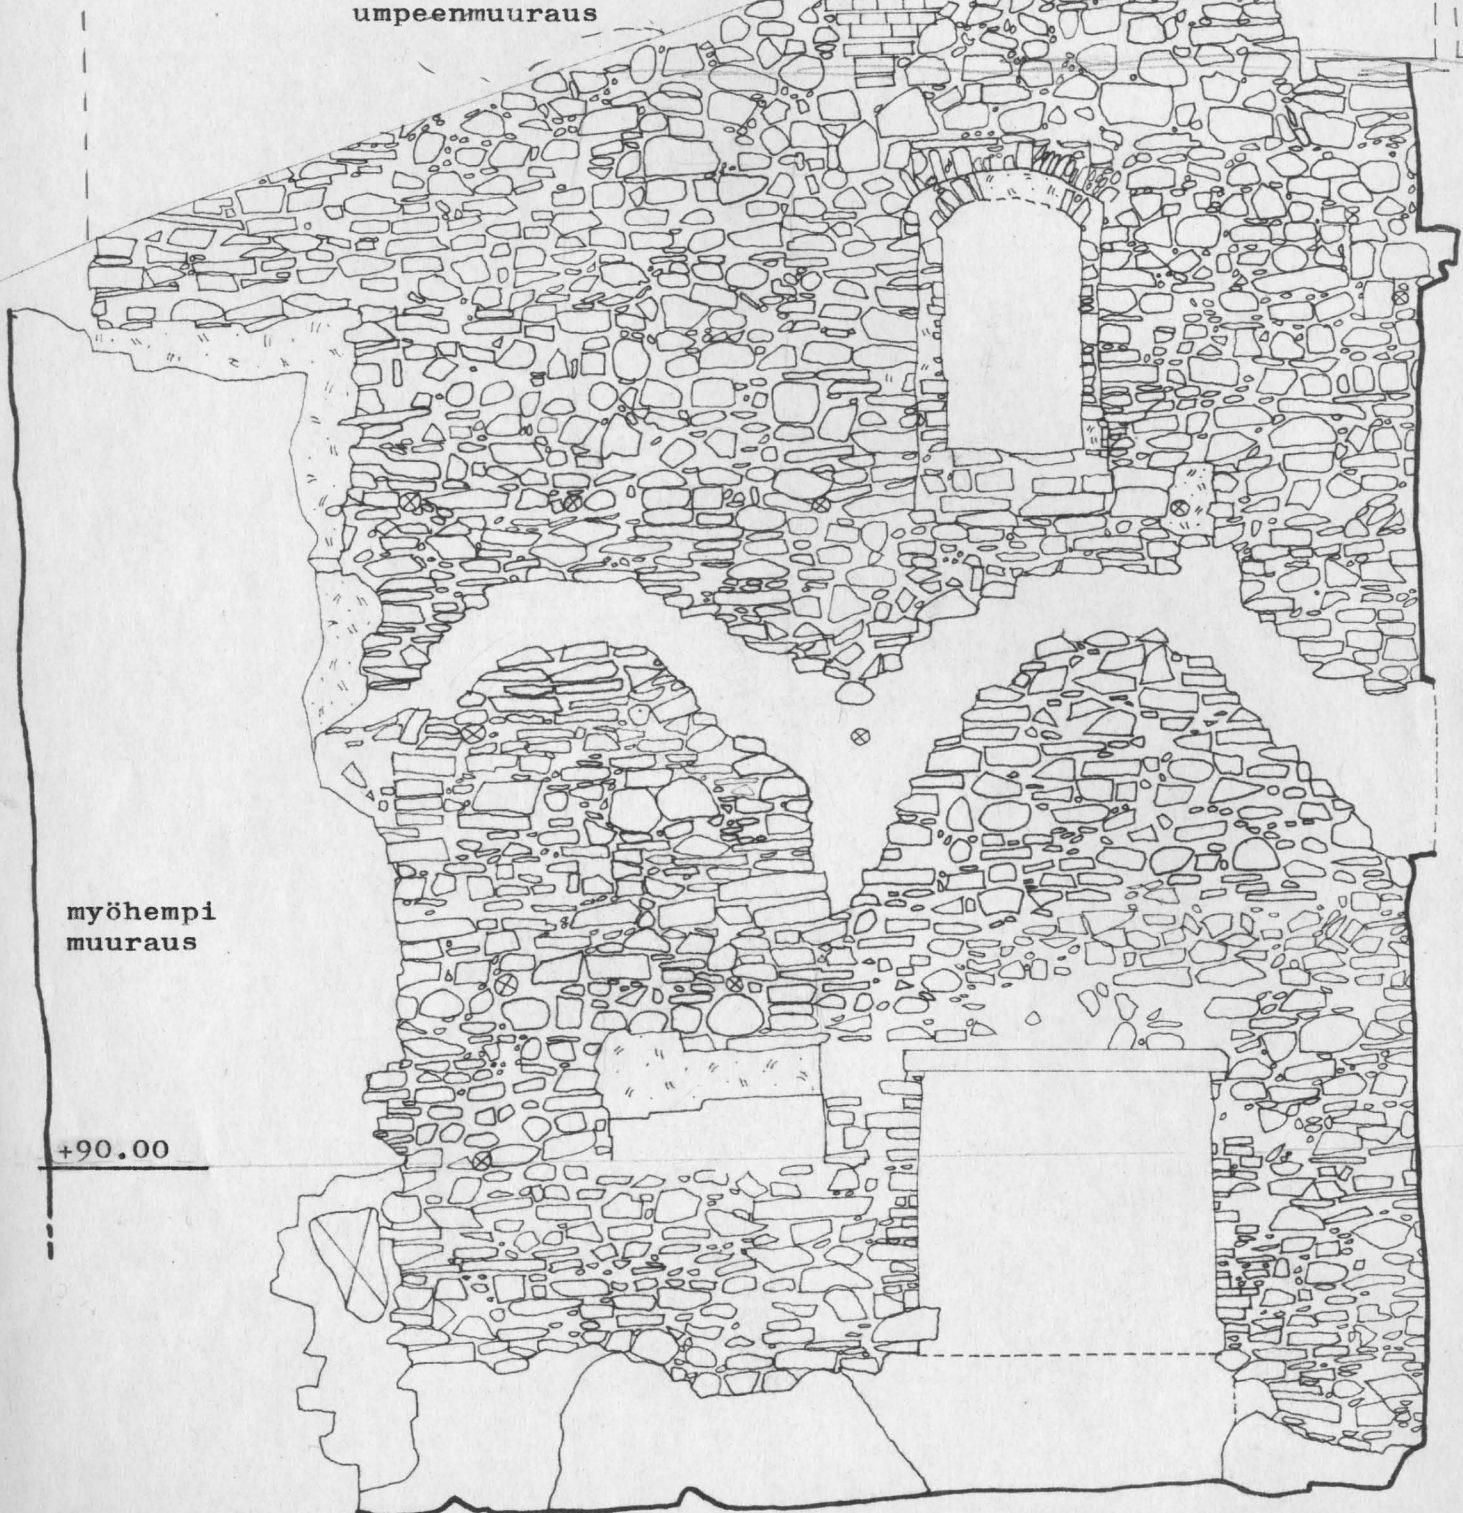
umpeenmuuraus

myöhempi  
muuraus
