Huoneiden D.102 ja D.103
välinen oviaukko

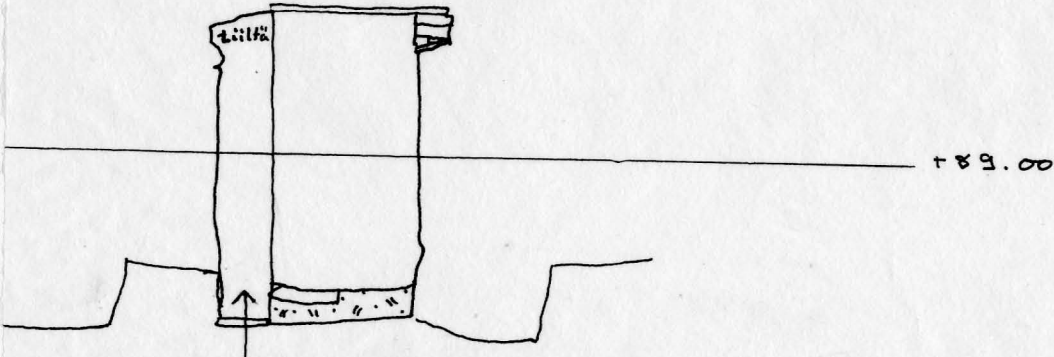
tilipieli ennen poistamista,
länsipuoli (huoneen D.102
puolelta)

tilipieli ennen poistamista,
itäpuoli (huoneen D.103
puolelta)

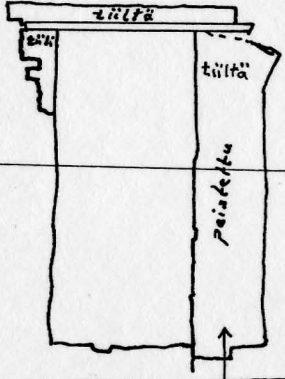
poistetun tilipielen
alta paljastunut oven-
ura, huoneen D.103
puolelta
