PÄÄLINNAN LÄNTINEN KEHÄMUURI

Inventointikertomus heinäkuussa 1970

Raija Ryhänen

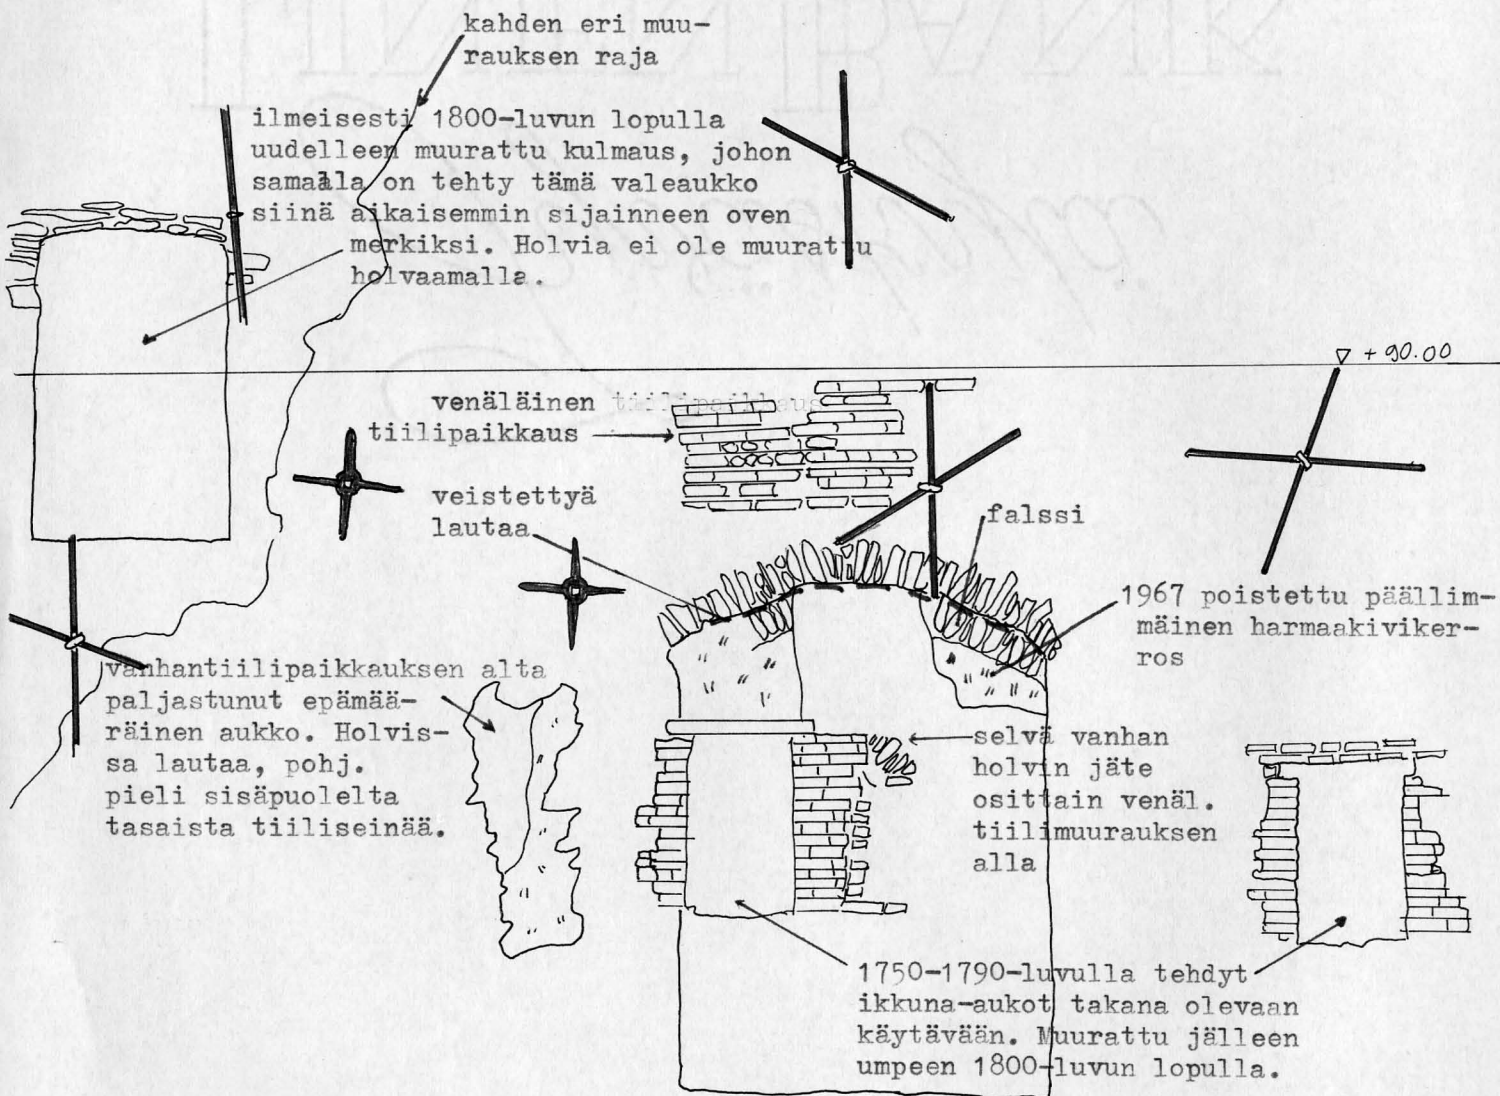
" P Ä Ä P O R T T I "

Täysin varmasti ei voida sanoa onko "pääportti" todella portti, se saattaisi olla myös kevennyskaar tai komeromuodestelma. 1) Portin takana sijaitsee v1969 avattu käytävä F 205, josta johtaa ovi ulos vastaavalta kohdalta kuin pääportin sijainti on. Täten vaikuttaa siltä, että länsimuurin ulkopuolelta on ollut suora läpikäynti pienelle linnanpihalle, mikä luonnollisesti tukee porttiteoriaa. Käytävän F 205 loppuosaa ei ole avattu, joten siinä sijainneet portaat ovat yhä umpeenmuuratut, mutta lienevät johjaneet tasolla +89.00 sijainneelle oviaukolle, josta parvisilta on kulkenyt pihan yli Kuninkaansaliin. Viimeistään venäläiset ovat muuranneet pääportin umpeen. Selvää venäläistä muurausta ovat kummatkin em. käytävään avautuvat ikkunat tiilipielineen. Ilmeisesti Aspelin on myöhemmin muurannut nämäkin aukot umpeen. Tämä umpeenmuuraus on laastinäytteiden valossa voinut tapahtua myös vasta 1920-luvulla.

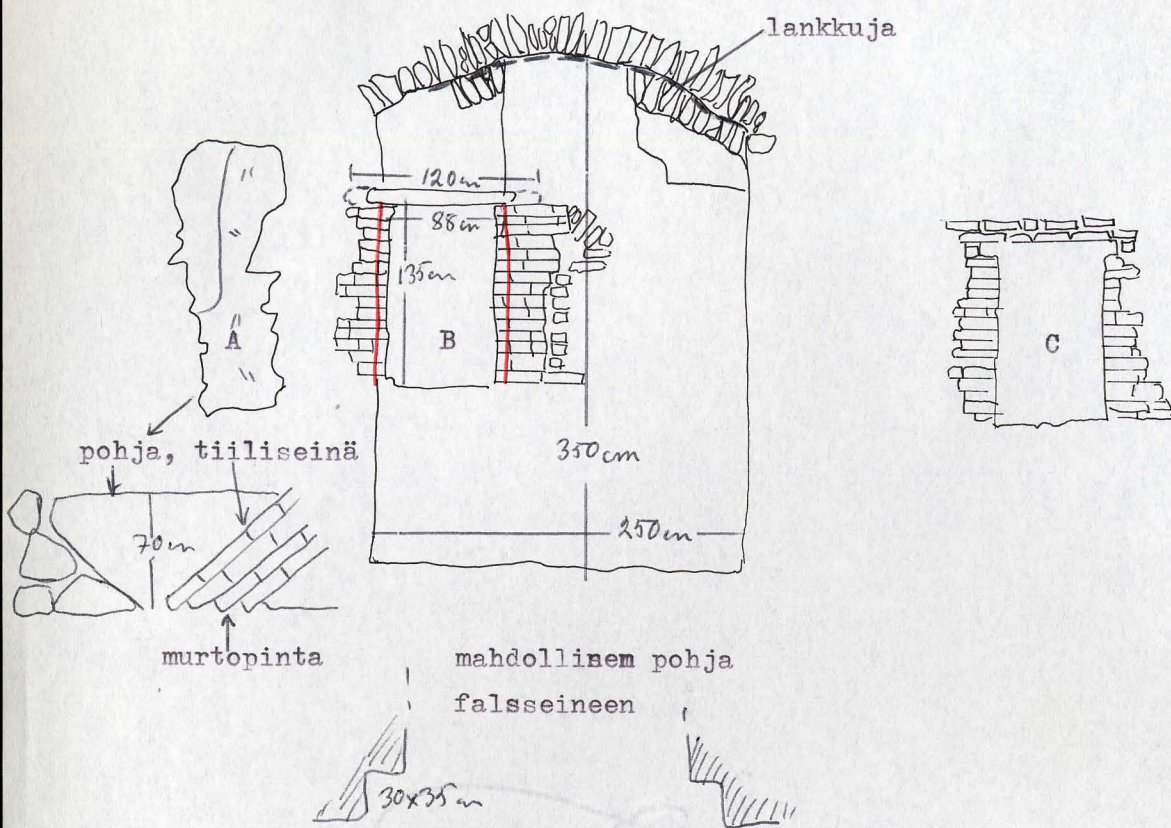
Murretussa aukosaa A on näkyvissä neljä n 4 cm:n paksuista, 27 cm:n levyistä veistettyä lankkua, jotka kannattavat aukon holvia. Samanlaisia lankkuja on myös itse Pääportin ulomman holvin alla. Suurin osa tätä murtopintaa on epämääräistä, vaaleista, isohkoista tiilenkappaleista muurarrtua paikkausta, joka kuitenkin aukon sisäpuolella muodastaa tasaisen ja sileän tiiliseinämän viinostiluoetseeen .

Aukoissa B ja C on ollut valkeaksi rapattu sisäpieli. Maali on sama kuin käytävän F 205-seinissä. Näiden aukkojen ulkopieliissä olevat tiilimuurauksen tiilet ovat suurimmaksi osaksi tummia venäläisiä tiiliä, joiden koot :

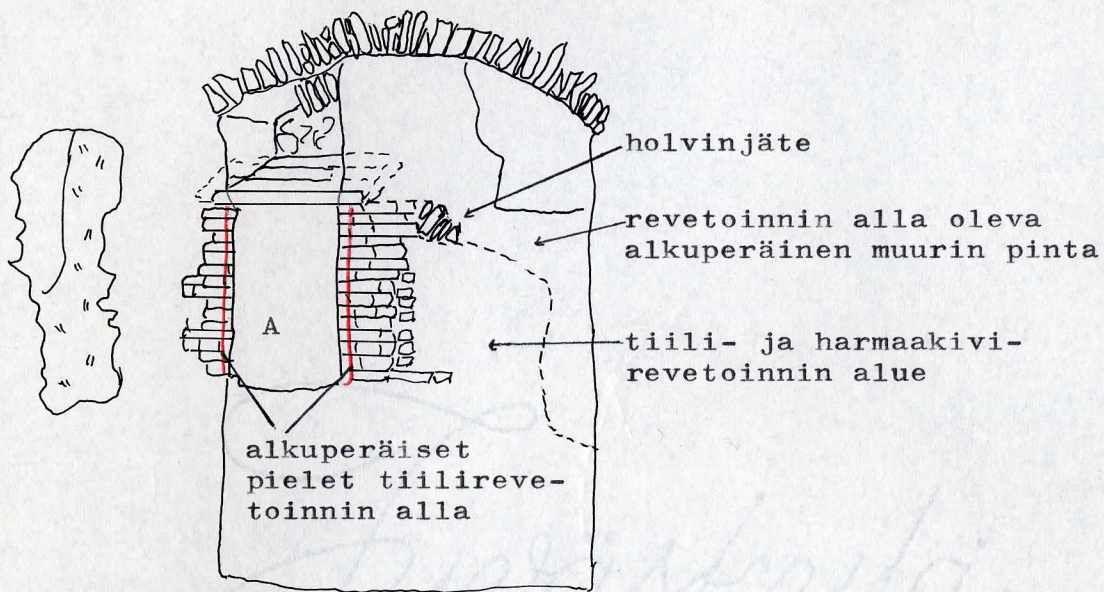
Venäläisen ikkuna-aukon^B holvina oleva 7 cm:n paksuinen lankku oli n. 125 cm pitkä, 16 cm leveä ja oli muurattu n. 25 cm muurin sisään, samoin muut lankut, jotka olivat ikkunan kaiteena takana olevaan käytävään asti. Aukosta B oli etumainen lankku hävinnyt. Tiilipieli näissä ikkuna-aukoissa oli muurattu revetointina seinämuurauksen päälle. Revetointi jatkui harmaakivimuurauksena lähes pääportin pohjoiseen pieleen asti. Tiilipielen vieressä näkyvä holvinjäte kuuluu revetoinnin alla olevaan pintaan. Muuri on siis tällä kohdin "lommollaan" sisäänpäin. Kyseessä on eräänlainen suoristusmuuraus.

Pääportin eri-ikäisissä muurauksissa esiintyy kaikkiaan kolme eri lajia laasteja. Ikkuna-aukot A ja B ovat muuratut umpeen laastilla, joka lienee 1920-luvun laastia (saattaisi tietysti olla myös 1800-luvun lopulta, mikä kuitenkin on epätodennäköisempää) Laasti oli väriltään harmaanvalkoista, sisälsi kalkkia ja hiekkaa. Tiilipiilet ja suurin osa muuta muurausta oli muurattu länsimuurin tavallisella muurauslaastilla, joka on kellertävää, helposti rapautuvaa, sisältää kalkkia, hiekkaa ja sepeliä. Syvimmällä olevan muurauksen laasti eroaa huomattavasti toisista. Se oli väriltään punertavan ruskeaa, kalkin, hiekan, sepelin lisäksi se sisälsi tiilimurskaa.

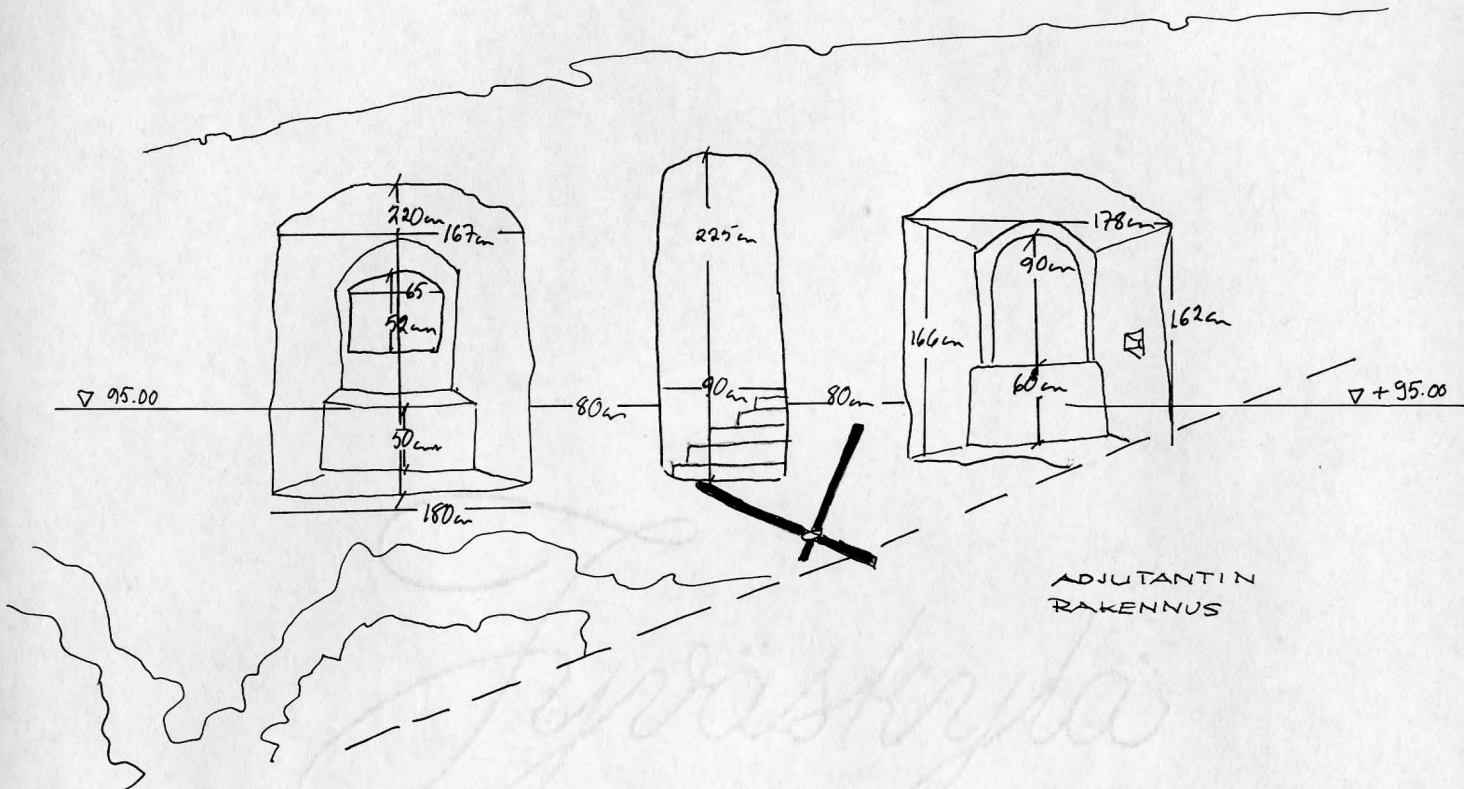
RITARIPARVEKE

Kolmanneksi inventoitiin kahden ikkuna-aukon ja niiden keskellä olevan
Ritariparvekkeelle johtavan portaikon muodostama kokonaisuus. Tämä sijait-
see adjutantin rakennuksen katon yläpuolella.

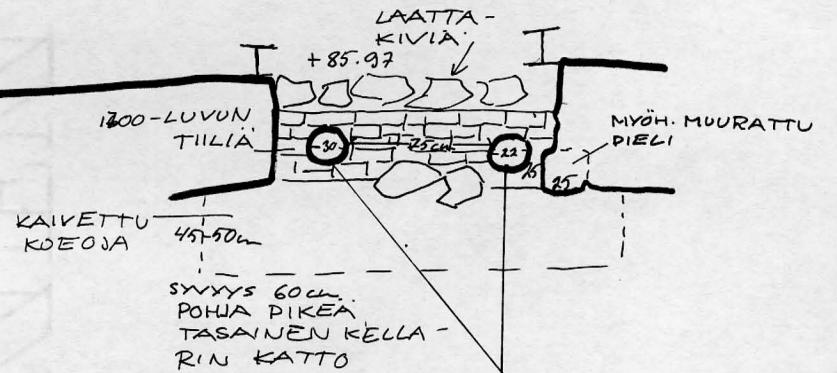
TIILIEN ALLA OLEVAT
22-30 cm im LÄPIMTTAISET
ALAS KELLARIIN
JOHTAVAT AUKOT

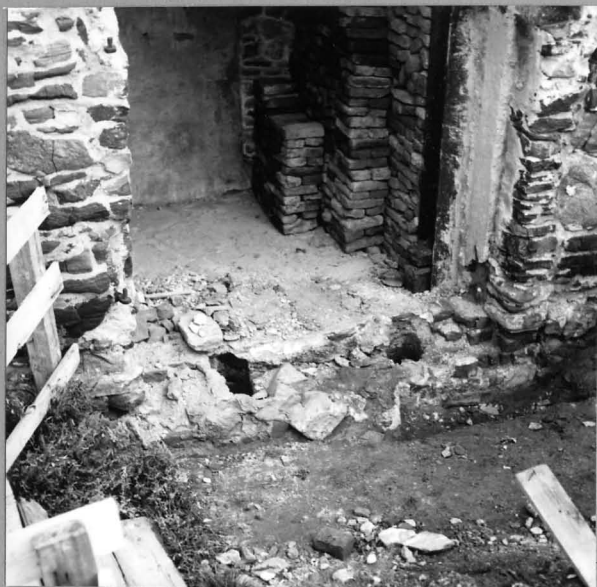
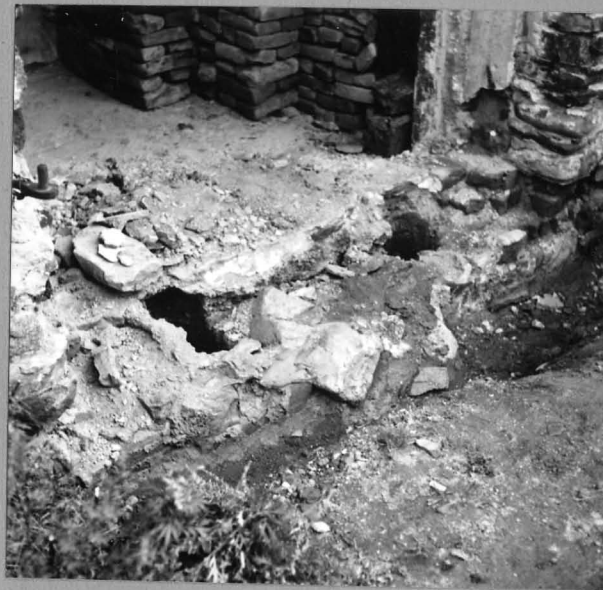
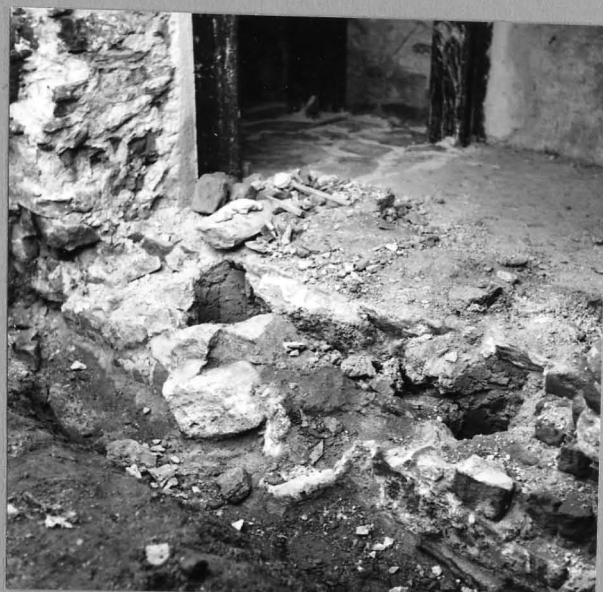
OVIKUKKO, JOKA JOHTAA F 205: EEN

Mainitun oviaukon nykyiset pielet eivät ole alkuperäisiä. Alkuperäisiä pieliä ei kaivauksen yhteydessä kuitenkaan löydetty. Mikäli tässä on ollut oviaukko, joka johtaisi suoraan Pienen Linnanpihan "Pääporttiin", on se jokatapauksessa ollut nykyistä pienempi. Alkuperäistä kynnystäkään ei löytynyt. Kynnystä etsittäessä löytyi venäläisen tiilikerroksen alta kaksi n. 22-30 cm läpimittaista pyöreää kanavaa, jotka johtivat muurin läpi alla olevaan kellariin. Laasti vaikutti venäläisaikaiselle. Aukkojen funktio jäi epäselväksi. (ks. liitteenä olevaa tutkimuspiirustusta)
