Eteläpatteri N 101 ja N 102, pohjakaivaus 1965

Eteläpatterin pohjalta oli N 101 ja N 102 välisen puretun muurin pohjan alta tullut esille kourumainen pohjois-eteläsuuntainen syvennys, jota alettiin kaivaa esille kesällä 1965.

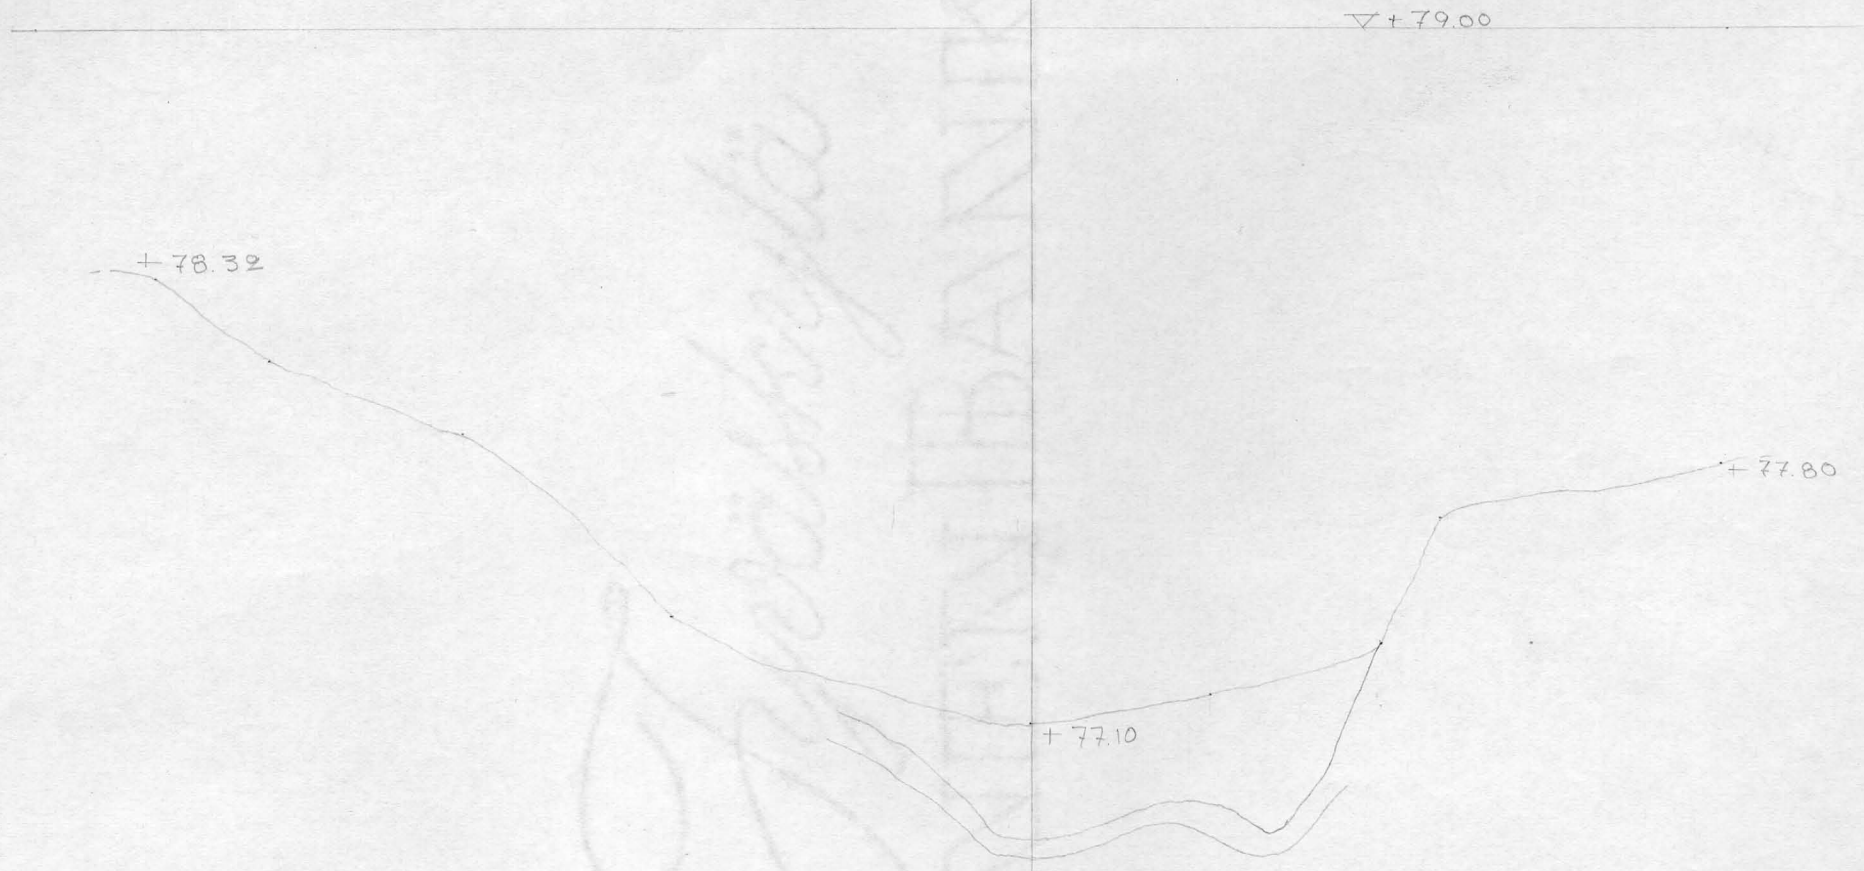
ETELÄPATTERI
ITÄKAIVANTO N 102
MK 1/50

POHJ. PÄÄNTASO + 86.00 JOSTA KAI-
VAMINEN ALOITETTIIN.

ETELÄPÄÄNTASO + 84.35 JOSTA KAI-
VAMINEN ALOITETTIIN.

+ 82.80 TIILIMURSKA LOPPUU.
